## REHABILITATION D'UNE DALLE EN BÉTON ARMÉ

AGUIAR, J.L.B.

### RESUME

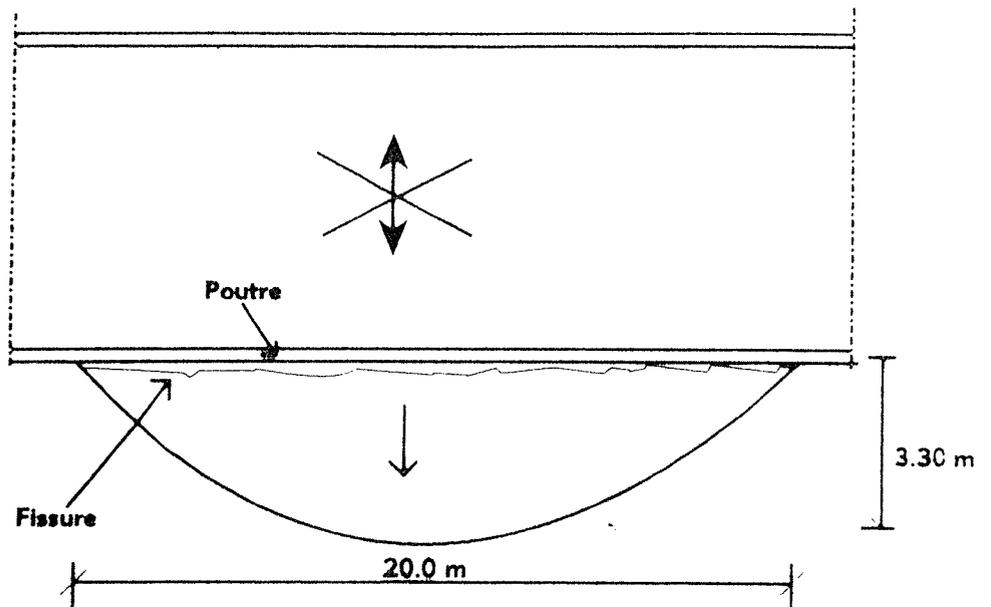
Le cas que nous présentons s'agit d'une dalle en console qu' a présenté fissuration dans la zone signalée (Fig. 1).

Fig. 1 – Dimensions de la dalle et position de la fissuration.

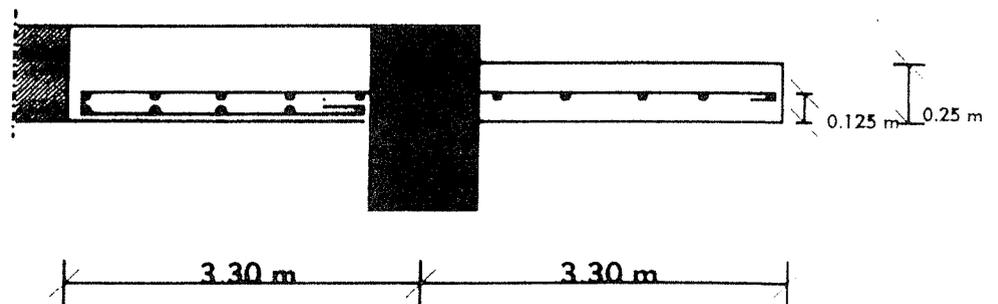
Pour détecter les causes de la fissuration nous avons fait des trous a fin de vérifier le positionnement des armatures. Ces trous ont montré que les armatures étaient positionées comme nous pouvons voir dans la figure 2.

Fig.2 – Positionnement des armatures dans la dalle en console.

Comme nous pouvons voir l'armature au lieu d'être positionner à environs 0,22 m de la base de la dalle est seulement à 0,125 m. Comme elle

a été calculer pour les  $0,22\text{ m}$ , nous avons la certitude que c'est celle-ci la cause de la fissuration.

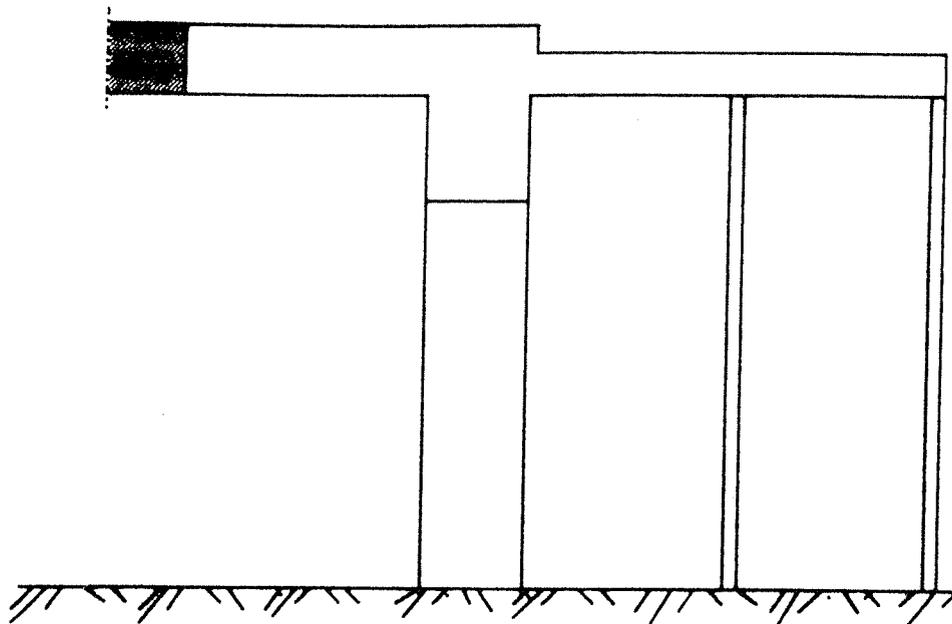
Fig. 3 - Positionnement des étais.

Pour effectuer la rehabilitation de la dalle nous avons fait premierement leur étayement. Pour ça nous avons positionné des étais au dessous de la dalle (Fig. 3).

Comme la dalle avait une flèche de 7 cm nous l'avons fait monter avec l'aide des vérins hydrauliques avec 100 kN de capacité, positionnés au dessous des étais (Fig. 3).

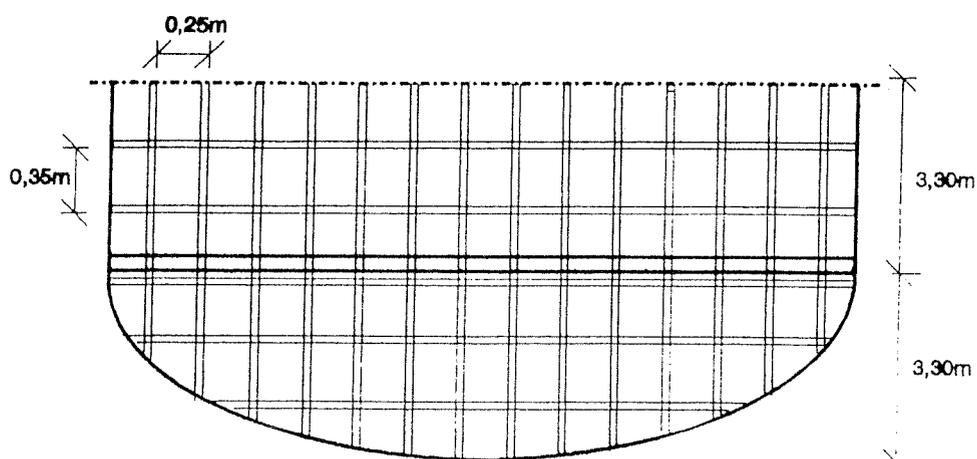
Fig. 4 - Cavités longitudinales et transversales au dessus de la dalle.

Après nous avons fait des cavités longitudinales et transversales au dessus de la dalle pour positionner des armatures dans la partie supérieure de la dalle pour assurer son bon fonctionnement (Fig. 4).

Après l'ouverture des cavités nous faisons la nettoyage des surfaces de béton. Pour ça nous avons utilisé l'air comprimé.

Pour faire le coulage du béton, nous commençons par préparer le béton. Après nous faisons la mélange de l'époxyde. Pour l'époxyde utilisé nous avons mélangé 88 p.p de base avec 12 p.p. de durcisseur. Nous faisons l'application de l'époxyde sur la surface de béton durci. Après nous avons placé les armatures avec les diamètres donnés par les calculs. Tout de suite nous coulons le béton. La vibration du béton est donné par le frottement constant des armatures.
