Universidade do Minho
Escola de Engenharia

A construção vernacular em xisto entre o
Cávado e o Ave - o caso de Barqueiros

Tese de Mestrado
Construção e Reabilitação Sustentáveis

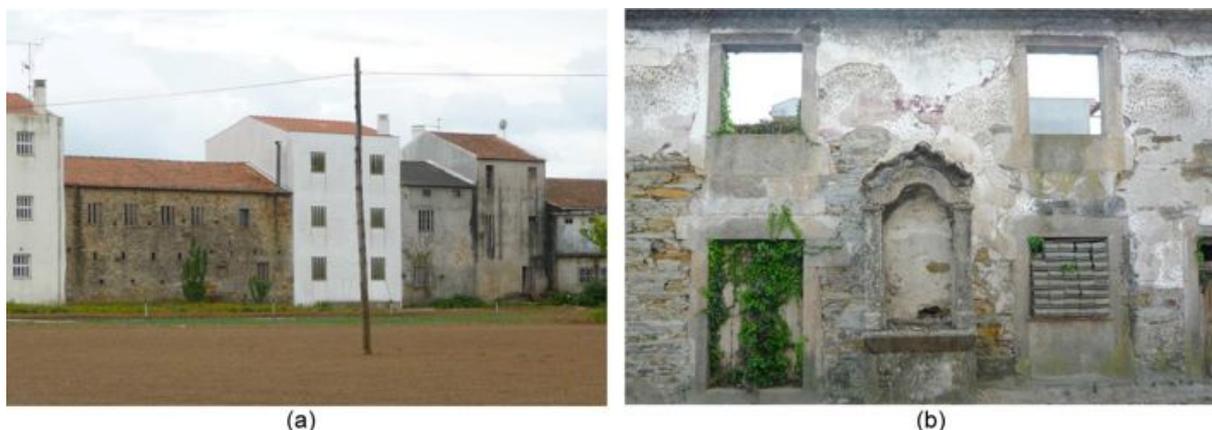
Fig. 5.3 (a) Alçados tardoz de conjunto de Casas Arruadas em Banda onde se podem ver edifícios descaracterizados (NE); (b) Casa Bloco Arruada em estado de ruína (num período de 40 anos) (NE3)

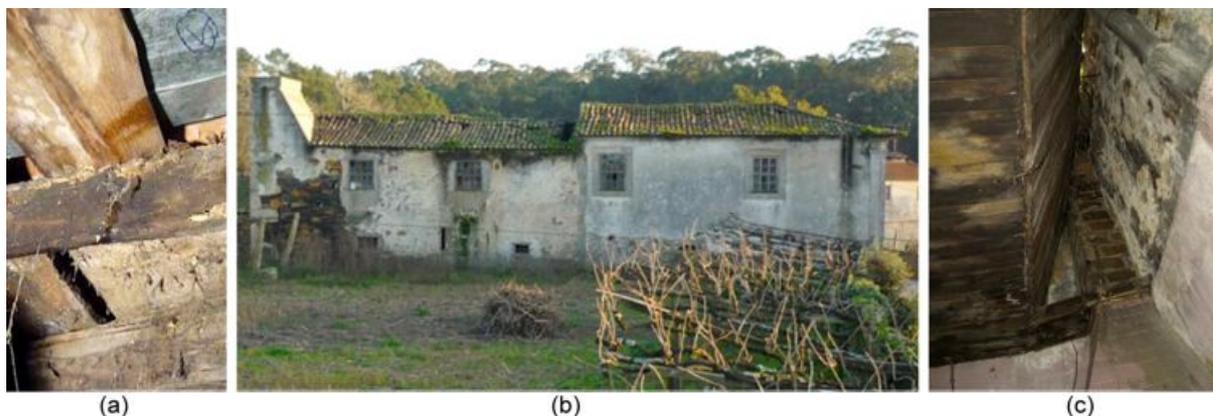
Fig. 5.4 a) Infiltração em cobertura com acentuados fenómenos de fluência (NE); (b) Cobertura sem manutenção prolongada (LN7); (c) Infiltrações em chaminé de fumeiro danificada (CR4)

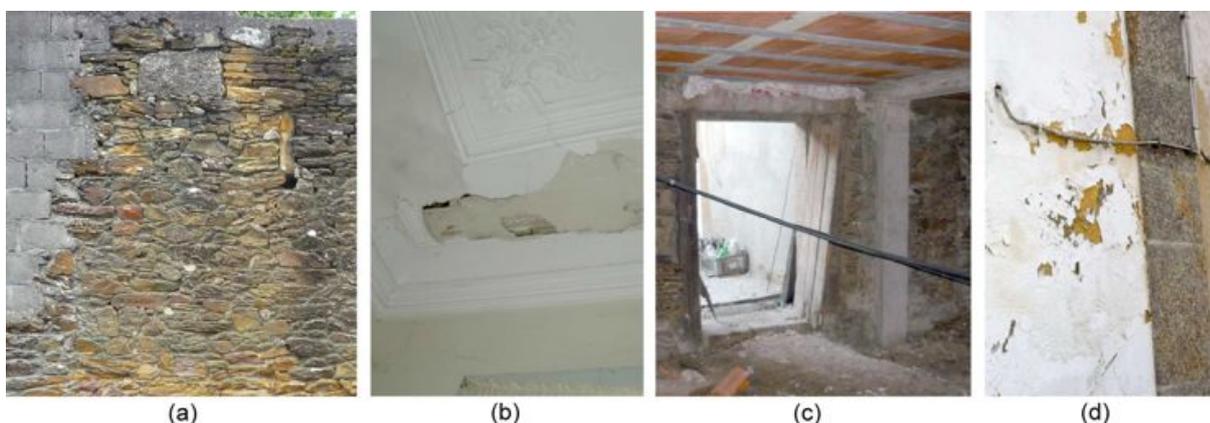
Fig. 5.5 (a) Reparação em muro com blocos de cimento (TR); (b) Dano provocado por reparação em teto de estuque com argamassa de cimento (CR); (c) Substituição de estruturas de madeira por subestrutura interior em pilares, vigotas e abobadilhas (LN); (d) Instalação descuidada de novas infraestruturas (CR)

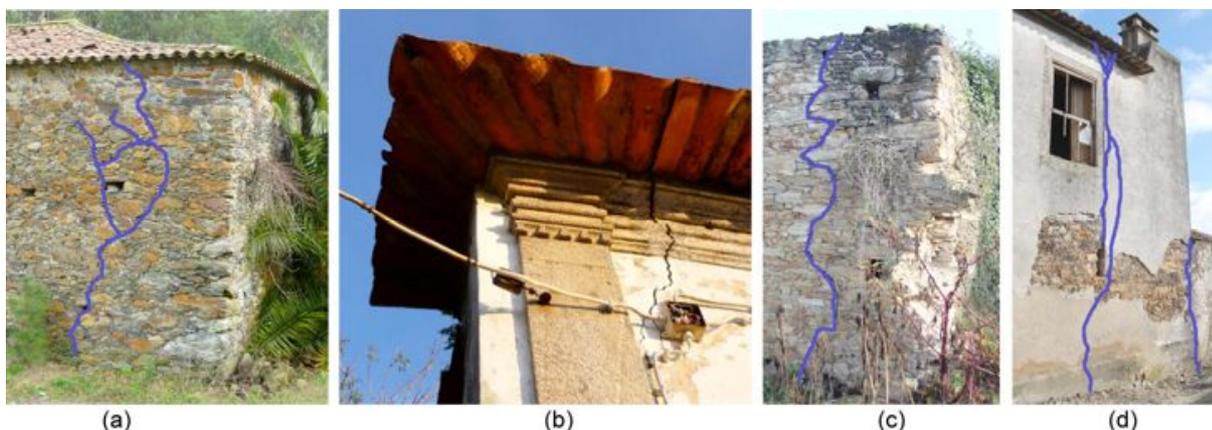
Fig. 5.6 (a); (b) Fendas provocadas por assentamento diferencial das fundações ao nível dos cunhais (LN) (CR); (c) Fenda provocada por assentamento diferencial junto ao imbricamento entre dois muros perpendiculares devido à demolição de um dos tramos (IG); (d) Fendas e esmagamento provocados por assentamento diferencial das fundações da *chaminé de fumeiro* (PR)

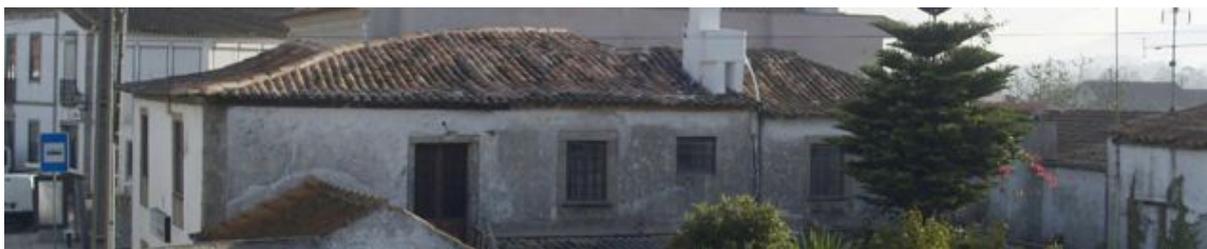
Fig. 5.7 Cobertura com danos provocados por fluência dos elementos estruturais em madeira (NE8)

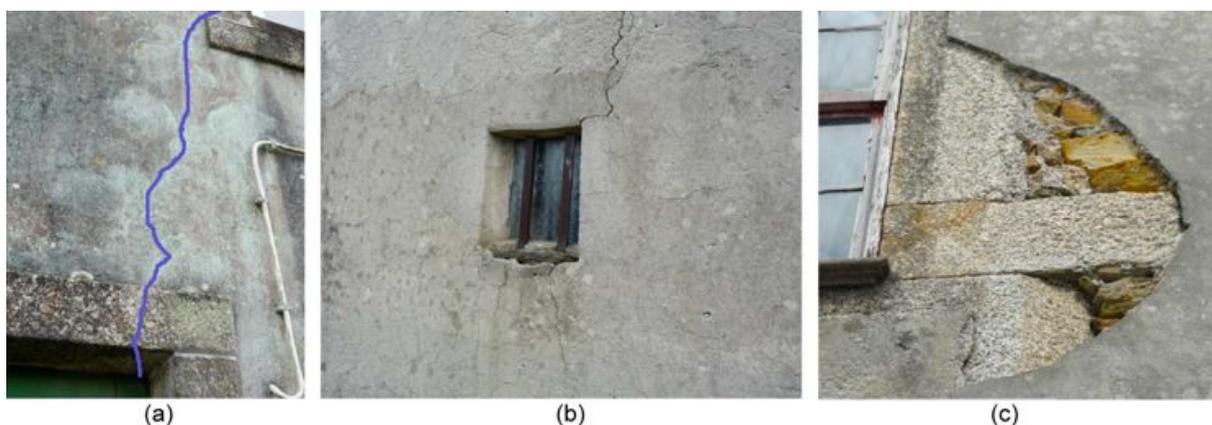
Fig. 5.8 (a) Fenda provocada por deficiente comportamento estrutural e propagada pelos vãos (LN); (b) Fissurações provocadas por tensões junto ao vão (LN); (c) Reboco fissurado e destacado por incompatibilidade entre materiais e por tensões acumuladas junto ao vão (NE)

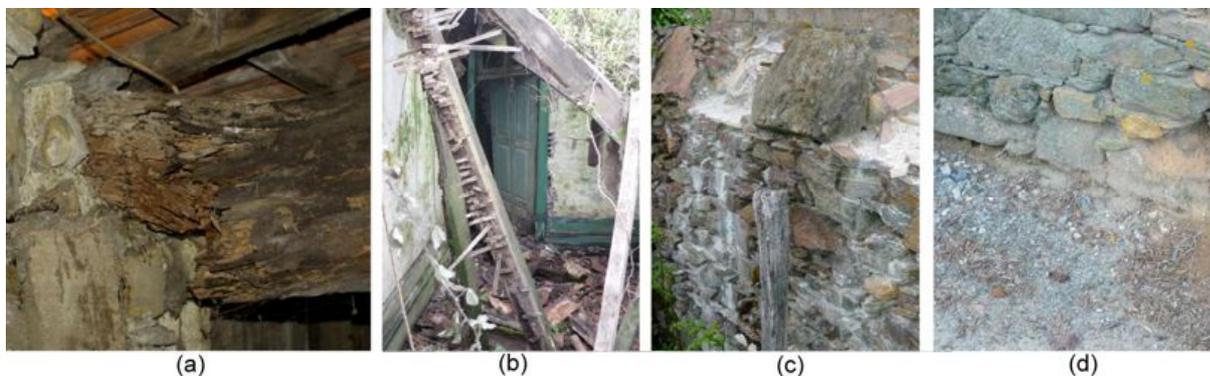
Fig. 5.9 (a) Podridão e rotura em ligação entre *pau rolado* de estrutura de telhado e a alvenaria estrutural provocada por excesso de humidades (CR); (b) Estado de ruína provocado por colapso de cobertura com consequente instalação das humidades no interior (LN); (c) Desagregação de argamassas por lixiviação provocada por lavagem por água das chuvas (TR); (d) Danos provocados na base da alvenaria por constante contacto com águas superficiais (CR)

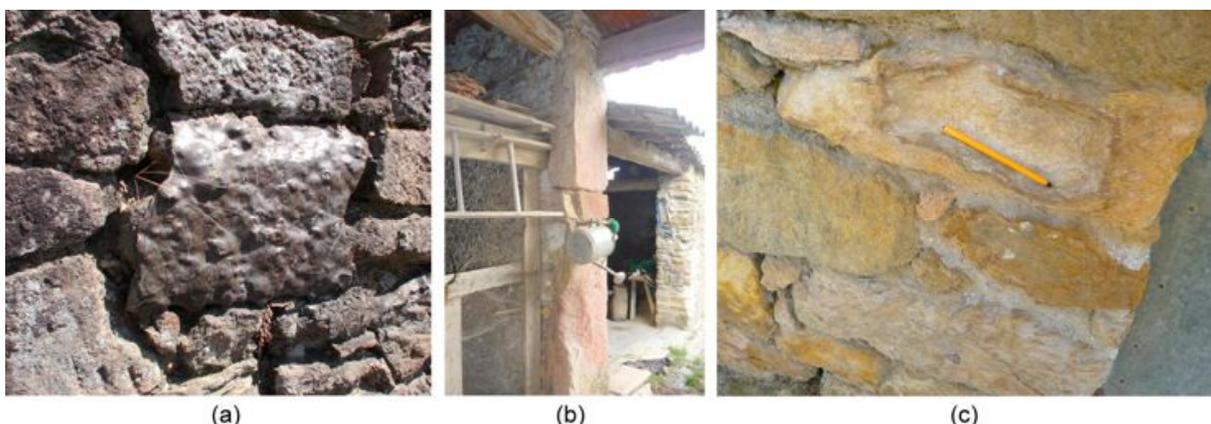
Fig. 5.10 (a) Superfície de unidade de xisto vitrificada por exposição a temperaturas extremas (pedra de forno de telha) (TL); (b) Dano de erosão superficial em cantaria de xisto provocado por abrasão (VL); (c) Desagregação de unidade de xisto por erosão com formação de concavidade provocada pelo vento e acentuado por ação dos restantes agentes climáticos (TH)

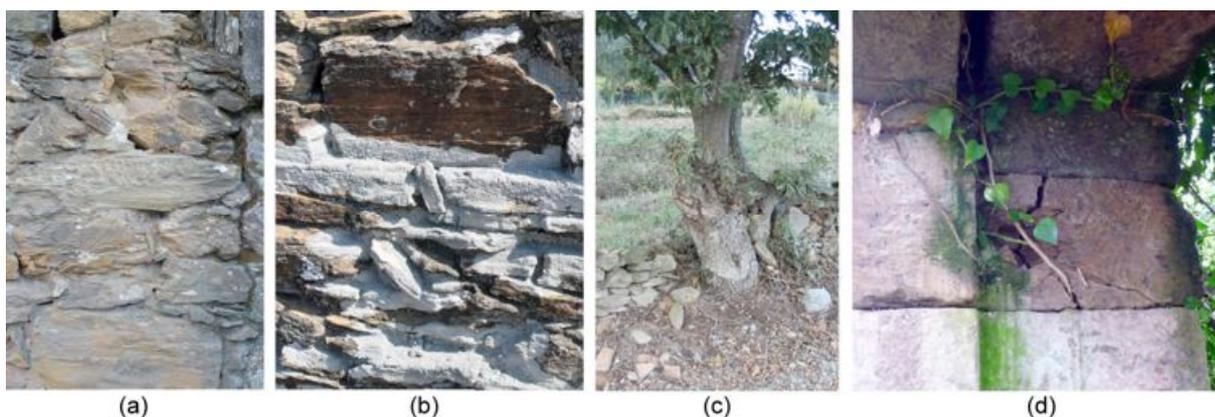
Fig. 5.11 (a) Dano em unidades de xisto provocada por remoção de era infestante (PR); (b) Incrustação de líquenes sobre xisto com formação de pátina e crostas (CQ); (c) Alvenaria de junta seca destruída por colonização de sobreiro (VL); (d) Fratura em cantaria de xisto colonizada por trepadeira (LN)

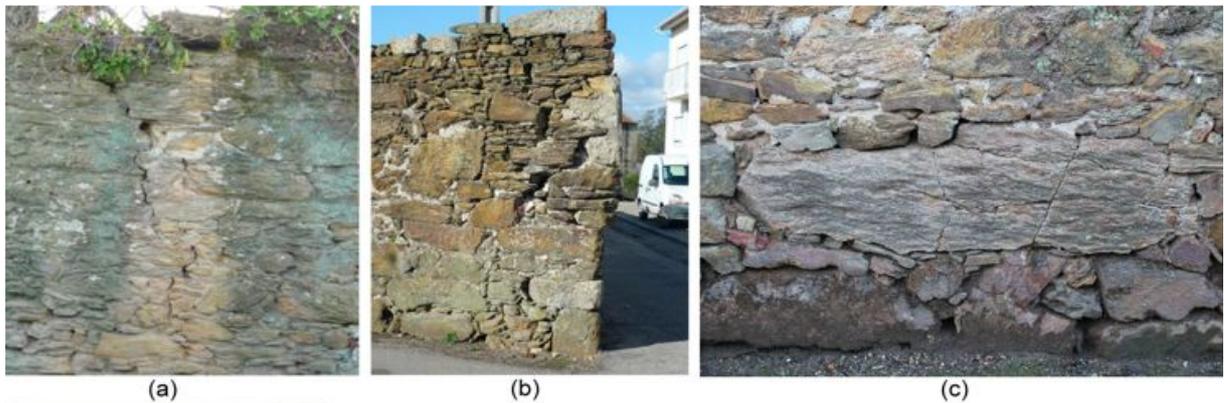
Fig. 5.12 (a) Fissuras e fendas provocadas em muro por deformação no plano (CA); (b) Fratura provocada por deformação de cunhal (PR); (c) Esmagamento provocado por sobrecarga e deformação de muro (TR)

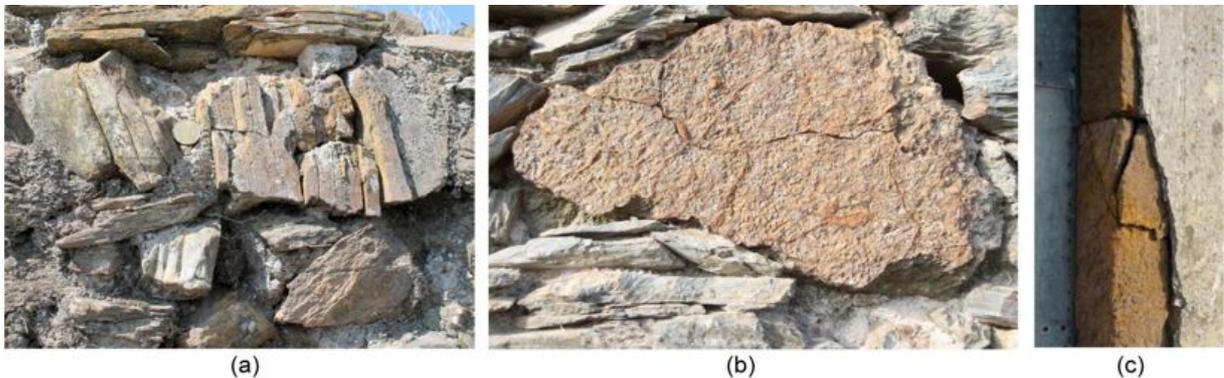
Fig. 5.13 (a) Fraturas e desagregação lamelar de unidade de xisto fomentada por assentamento na perpendicular à direção de foliação (CQ); (b) Fissuração superficial em crosta superficial de uma unidade de xisto junto a via muito movimentada (CQ); (c) Fissurações e fratura com destacamento (TH)

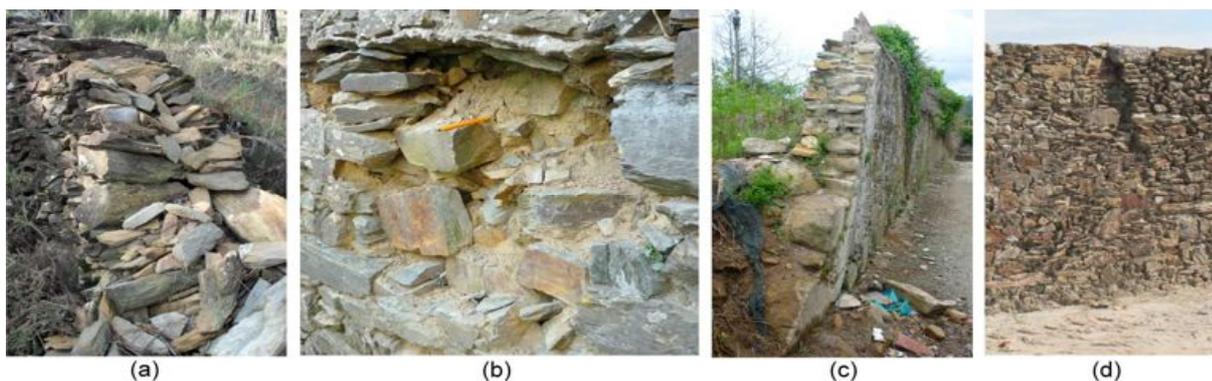
Fig. 5.14 (a) Desagregação e colapso em alvenaria de junta seca (LN); (b) Desagregação de paramento exterior e de parte do núcleo em alvenaria aparelhada (CR); (c) Deformação e desagregação com colapso em muro com funções de contenção de terras (TR) (d) Deformação e fratura em alvenaria de alvenaria ordinária (CQ)

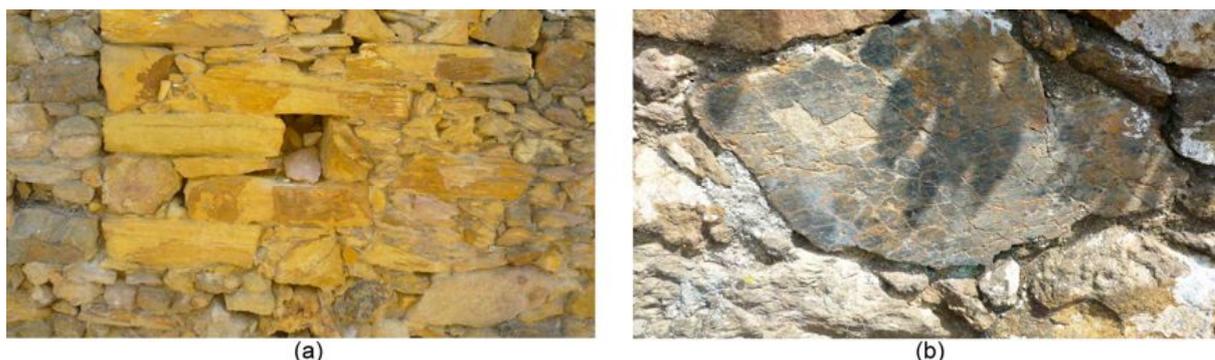
Fig. 5.15 (a) Unidades de xisto com deterioração superficial por formação de pátina de envelhecimento, por acumulação de sais e por crostas variadas (TH); (b) Unidades de xisto com deterioração superficial por formação de pátina de envelhecimento, eflorescências e formação de crosta superficial fissurada (TH)

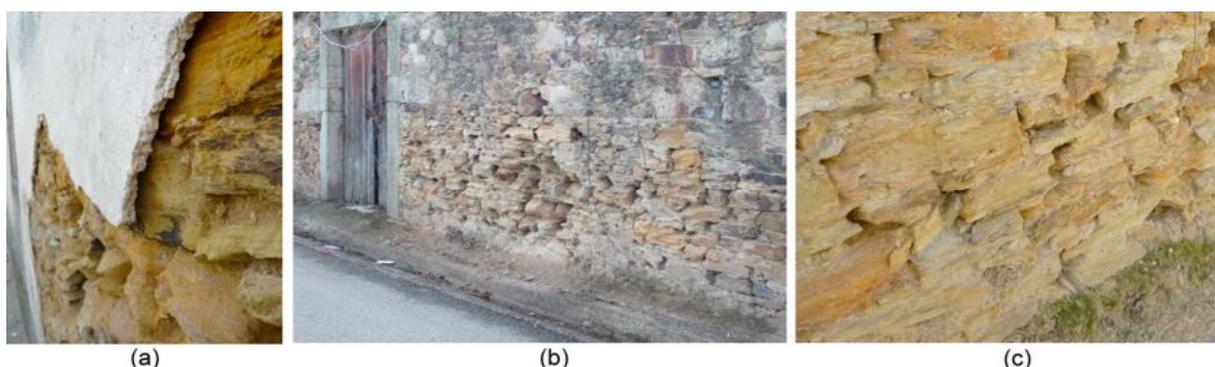
Fig. 5.16 (a) Destacamento de reboco e desagregação superficial provocada por criptoflorescências (TL); (b) Dano em alvenaria estrutural provocado por acentuado fenómeno de meteorização por acumulação de sais (CA); (c) Dano em alvenaria estrutural provocado por acentuado fenómeno de meteorização por acumulação de sais (CA)

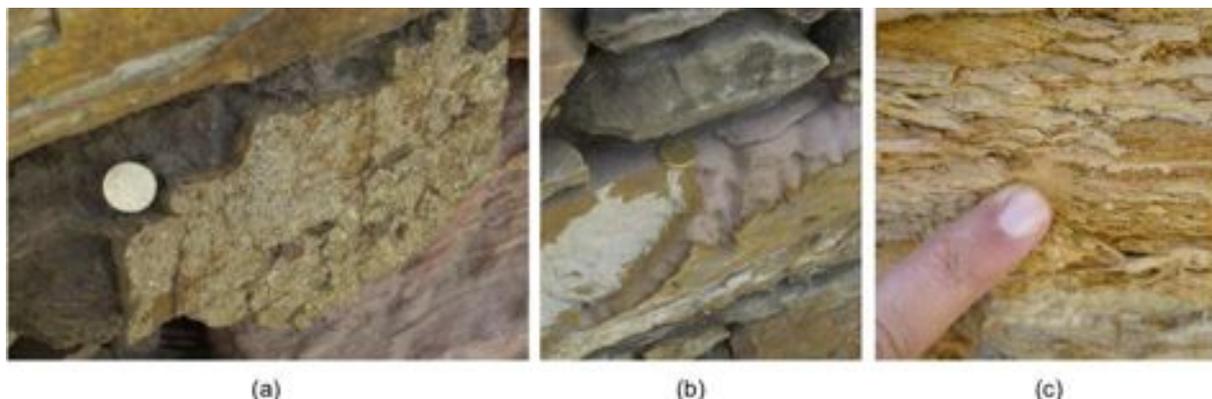
Fig. 5.17 (a) Desagregação superficial por enfarinhamento provocado por fenómeno de meteorização (CA); (b); (c) Deterioração superficial com formação de crosta e desagregação por ataque químico (CR)

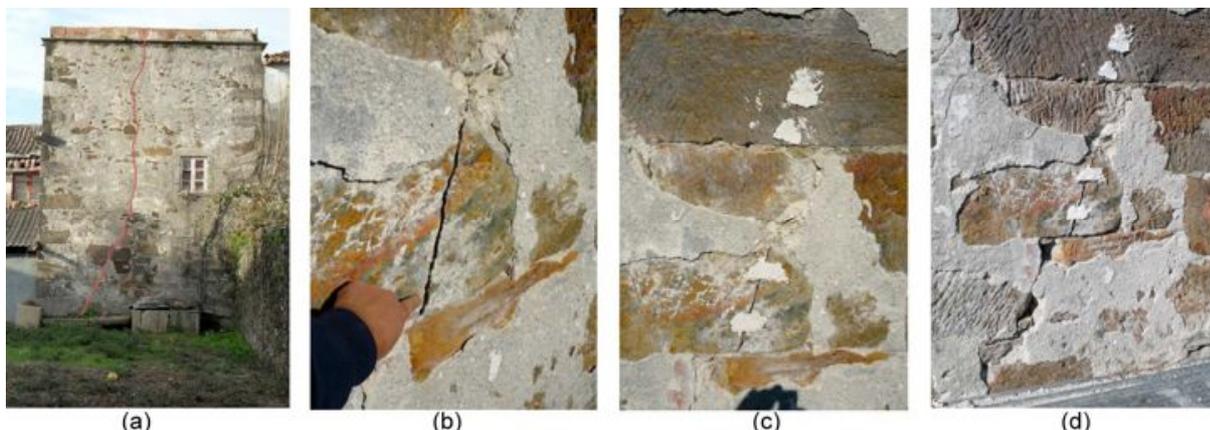
Fig. 6. 1 (a) Fenda estrutural observada junto ao cunhal da *chaminé de fumeiro* e que progride até ao seu topo; (b) Xisto fraturado junto à base da parede; (c) Colocação dos testemunhos de gesso em Novembro de 2011; (d) Estado dos testemunhos de gesso em Outubro de 2012

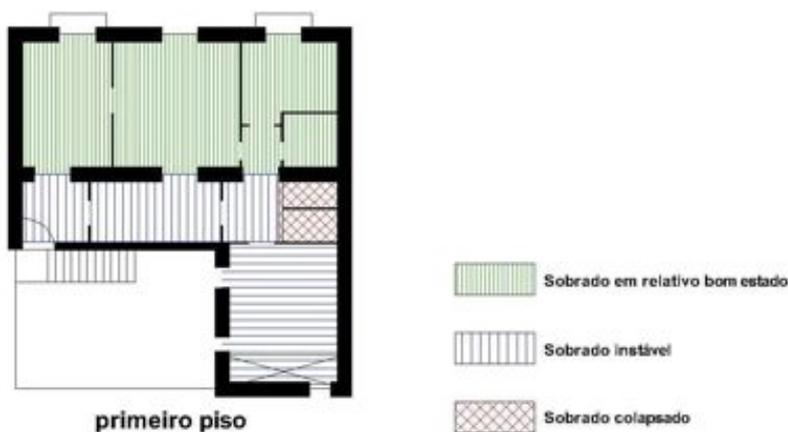
Fig. 6.12 Esquema representando o estado de conservação dos sobrados do caso de estudo

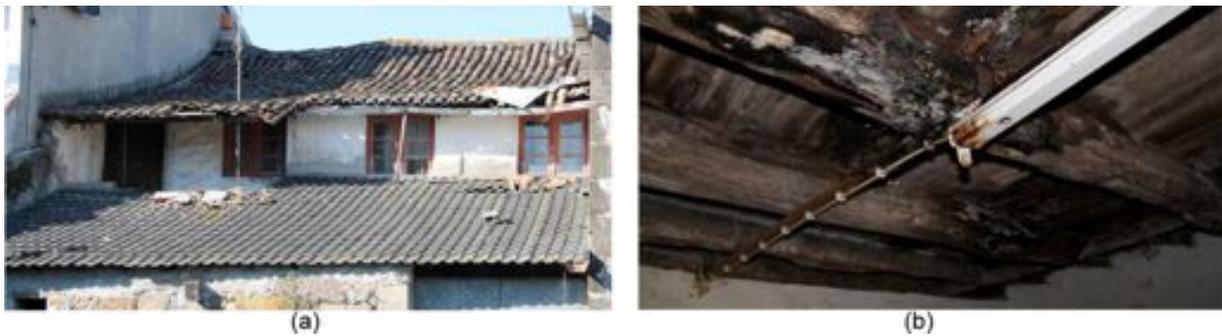
Fig. 6.13 (a) Danos provocados por fluência e possível rotura de elementos estruturais da cobertura do volume primitivo; (b) Dano no sobrado do primeiro piso na *loja poente*, provocado por uma infiltração na cobertura

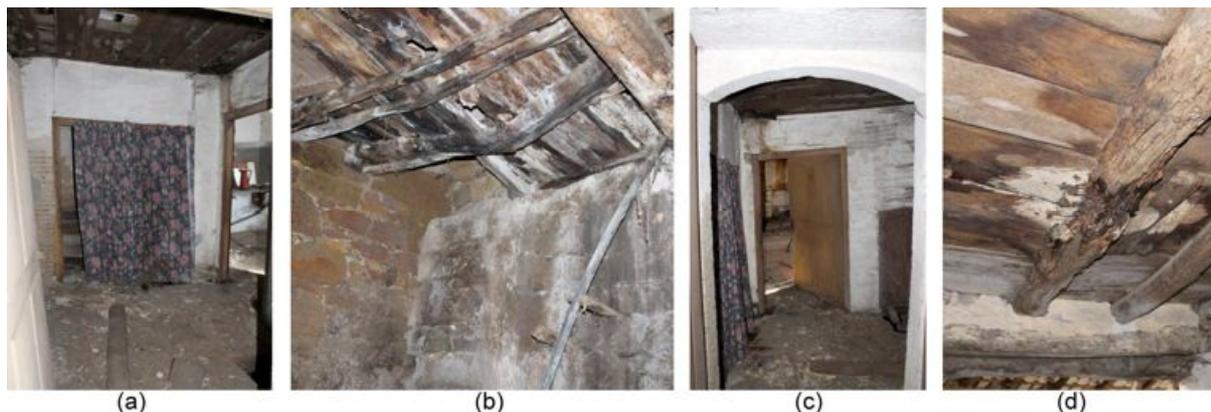
Fig. 6.14 (a) Sobrado instável do vestíbulo da cozinha apresentando acentuada deformação, vista com retrete e *salgadeira* ao fundo; (b) Vista inferior do sobrado em rotura da retrete e *salgadeira*; (c) Sobrado instável do vestíbulo da cozinha, vista com a entrada da cozinha ao fundo mostrando as divisórias em tabique com grandes deformação e sinais de rotura eminente (d) Elevado grau de podridão em *pau rolado* de suporte do sobrado do vestíbulo

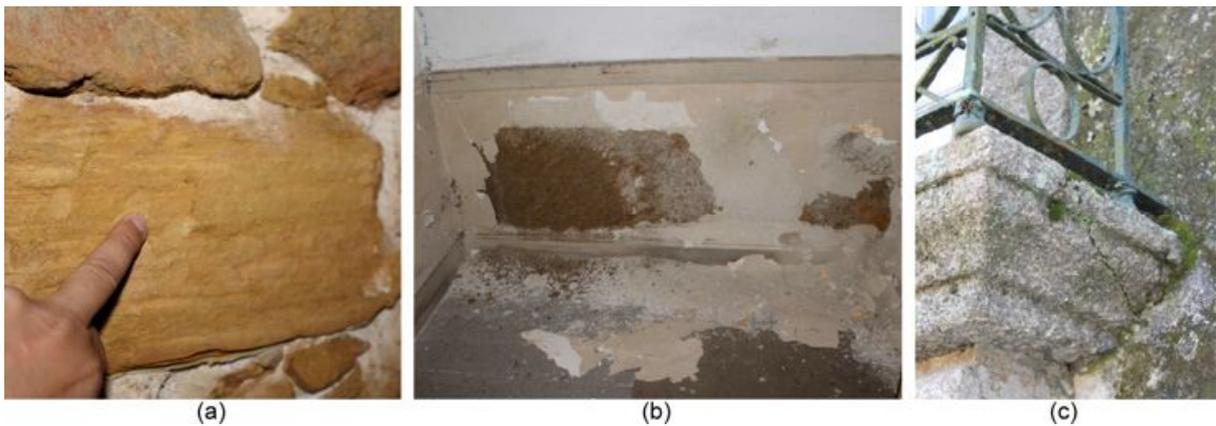
Fig. 6.15 (a) Dano de desagregação superficial na *corte do porco* (b) Desagregação com perda de aderência de rebocos na despensa do primeiro piso (c) Colonização biológica e fratura de cantaria de sacada em granito provocada por enferrujamento do gradeamento
