# Análise das Técnicas de Construção Pombalina e Apreciação do Estado de Conservação Estrutural do Quarteirão do Martinho da Arcada

Luís Ramos<sup>1</sup>, Paulo B. Lourenço<sup>2,†</sup>

*Universidade do Minho, Departamento de Engenharia Civil  
Azurém, P – 4800-058 Guimarães, Portugal*

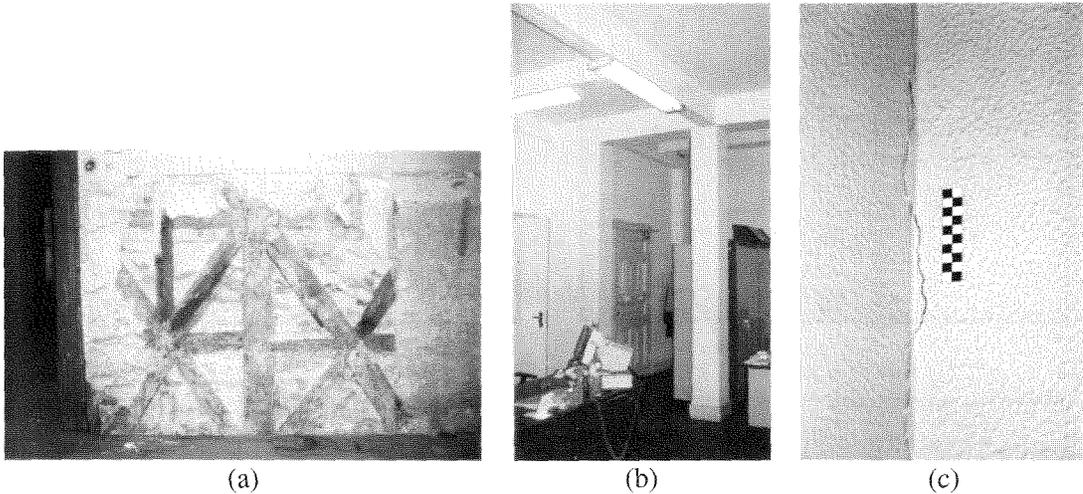
As dimensões dos elementos de madeira das paredes em frontal pombalino, encontrados no Edifício C (ver Figura 5 (a)) estão em correspondência com as dimensões típicas das construções pombalinas.

As vigas e pilares do edifício G formam uma estrutura bastante complexa, com vigas a apoiar noutras vigas e com pilares muito próximos uns dos outros, na Figura 5 (b). Nota-se que na época, o seu projecto de aditamento data de 1920, as técnicas do uso do betão armado ainda não estavam desenvolvidas.

Neste edifício, a incompatibilidade entre os materiais novos e os antigos é inevitável e pode ser observada na Figura 5 (c) que foca uma fenda vertical, correspondente à ligação de uma parede interior em alvenaria de tijolo furado, assente numa laje de betão armado, e uma parede exterior, em pedra argamassada.

Figura 5 – Levantamento do quarteirão: (a) pormenor das paredes em frontal do edifício C; (b) pormenor da estrutura do edifício G; e (c) incompatibilidade de materiais

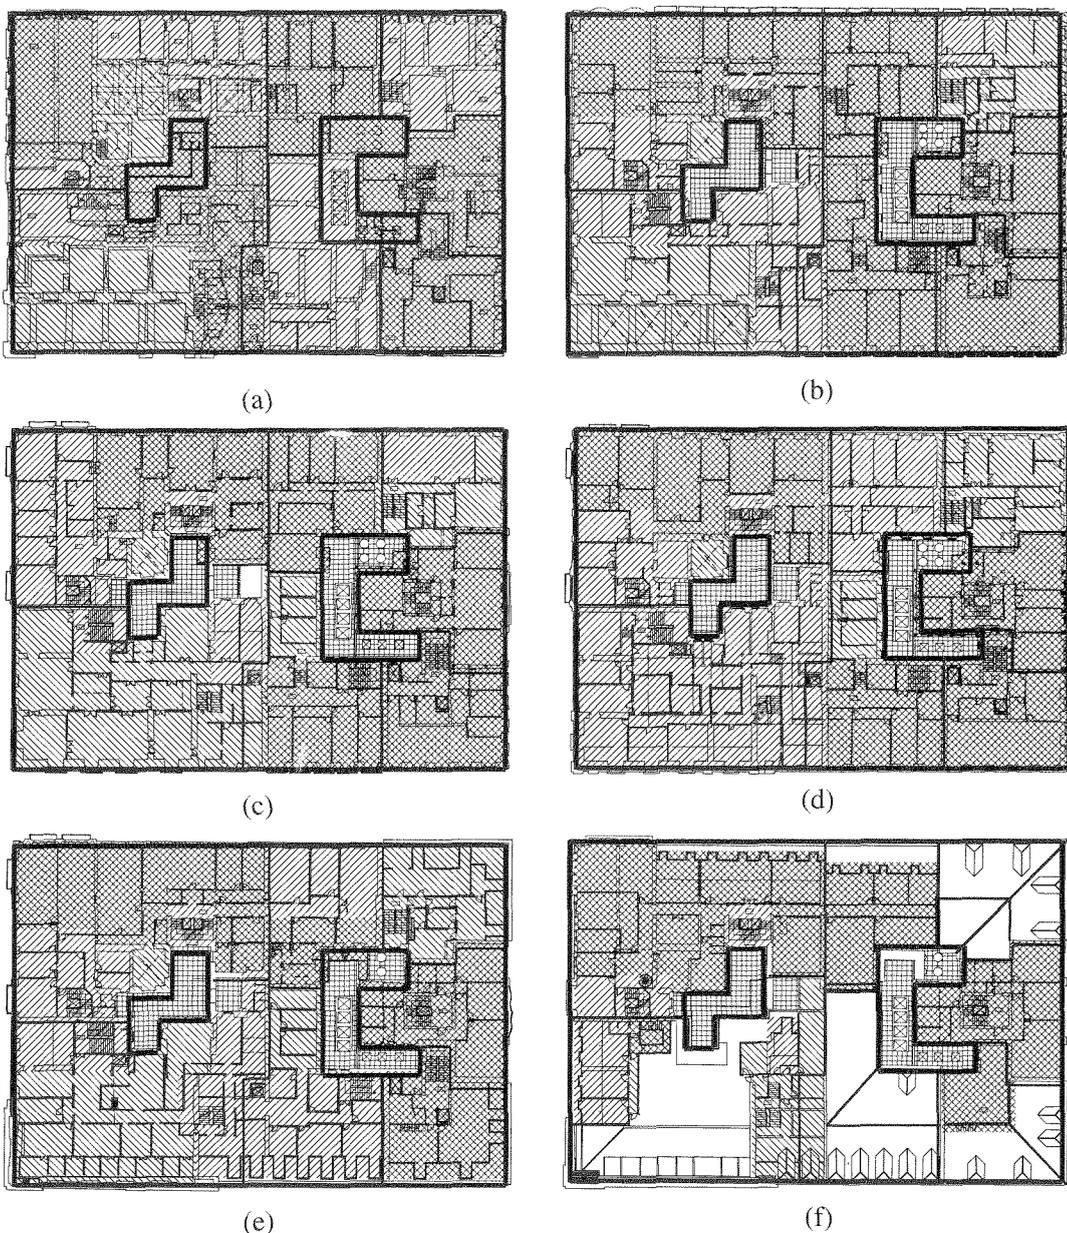
Em todos o quarteirão constata-se a existência de três áreas distintas (ver Figura 6): (1) *área sem intervenções estruturais*; (2) *área com algumas intervenções estruturais*, como remoção de uma ou duas paredes, introdução pontual de elementos estruturais diferentes dos originais, mas sem alterar, de forma fundamental, o sistema estrutural original; e (3) *área com profundas alterações estruturais*, tais como a introdução de novos pavimentos e de novas paredes estruturais, essencialmente construídas com materiais novos (aço e betão).

Figura 6 – Análise estrutural das zona com ou sem intervenções estruturais: (a) do r/c; (b) do 1º andar; (c) do 2º andar; (d) do 3º andar; (e) do 4º andar; e (f) do 5º andar

- Em média, mais de 50% do sistema estrutural do quarteirão foi profundamente alterado (ver Tabela 3) e apenas cerca de 20% do sistema estrutural se encontra ainda na sua configuração inicial;

- Como também se pode verificar na Tabela 3 e na Figura 6 (b), no 1º andar cerca de 60% da estrutura sofreu intervenções estruturais profundas. Contudo, cerca de 20% da sua estrutura ainda apresenta a sua configuração inicial;
- No caso do 3º andar (ver a Tabela 3 e a Figura 6 (d)), 42% da estrutura encontra-se profundamente alterada, ao passo que apenas cerca de 13% continua sem intervenções estruturais;
- Os pisos com maior número de intervenções estruturais são o 3º e 5º piso (ver a Tabela 3 e a Figura 6 (b) e (f));
- Finalmente, o piso com maior percentagem da estrutura sem intervenções estruturais é o 2º piso (ver a Tabela 3 e a Figura 6 (c)).
