CORRELAÇÃO ENTRE ENSAIOS COM CÂMARA TERMOGRÁFICA E RESISTÓGRAFO NA AVALIAÇÃO DA INTEGRIDADE DE VIGAS ANTIGAS DE MADEIRA

Jorge Pinto^{1,2}, Marcos Teixeira^{1,3}, Vítor M.C.F. Cunha^{1,3}, António Arede⁴, João Miranda Guedes⁴, Sandra Cunha^{1,2}, Artur Feio⁵, Humberto Varum⁶

Jorge Pinto, Marcos Teixeira, Cunha VMCF, António Arede, João Miranda Guedes, Sandra Cunha, Artur Feio, Humberto Varum. Correlação entre ensaios com câmara termográfica e resistógrafo na avaliação da integridade de vigas antigas de madeira. 9º congresso nacional de mecânica experimental. CNME 2014. Universidade de Aveiro. 15-17 outubro 2014.

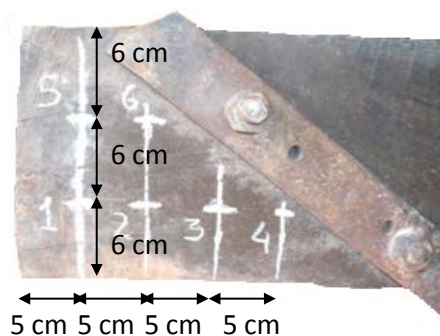
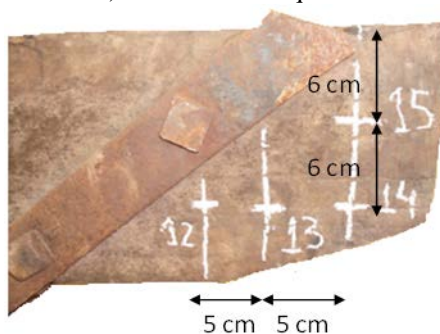
Figura 4: Malha de pontos de perfuração adoptada nas extremidades da viga

A viga de madeira apresentava sinais mais acentuados de patologia nas extremidades e que eram referentes às zonas dos apoios em obra. Deste modo, adoptou-se uma malha de quinze pontos de perfuração que contemplou uma trama de pontos mais densa nas extremidades da viga e uma trama de pontos mais esparsa ao longo do desenvolvimento da viga, sendo que esses pontos foram localizados a meia altura da

A malha de pontos de perfuração adoptada nas extremidades esquerda e direita da viga contempla seis pontos (de 1 a 6, Figura 4.a) e quatro pontos (de 12 a 15, Figura 4.b), respectivamente. Em relação aos pontos 7, 8, 9, 10 e 11, estes foram definidos ao longo do desenvolvimento da viga e foram posicionados de forma a garantir 1 m de espaçamento entre si. A localização destes

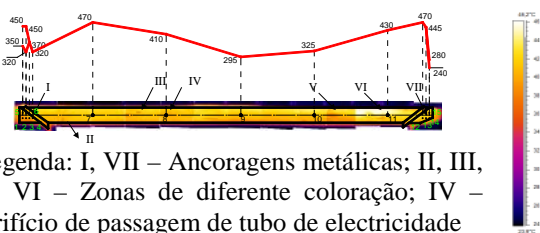
Figura 9: Sobreposição do diagrama do resistógrafo e do termograma

Tendo em conta a descrição dos resultados obtidos em cada um destes ensaios e proferida anteriormente, o diagrama de sobreposição de resultados da Figura 9 reforça a ideia da existência de uma vincada uniformidade material ao longo de toda a viga. De facto, ambos os resultados corroboram este facto e, por isso, é possível afirmar que parece existir uma possível correlação entre estes dois tipos de ensaios não destrutivos e que valida de certa forma a aplicabilidade da técnica da termografia no estudo de peças de madeira.

É claro que a heterogeneidade material detectada termograficamente nos pormenores de II a VI da Figura 8 não é facilmente identificável através do ensaio do resistógrafo e porque não se procedeu a nenhuma perfuração localizada exactamente nesses pontos. Contudo, a resistência aferida no ponto de perfuração 9 apresenta um valor significativamente inferior em relação à generalidade dos valores da resistência medidos nos restantes pontos e o resultado obtido pela termografia não detectou nenhuma heterogeneidade material nessa zona da viga. Este facto poderá traduzir que a possível existência de uma correlação entre estes dois tipos de ensaios será sempre limitada. É importante lembrar que o facto de se ter estado a ensaiar uma peça de madeira também dificulta a análise de resultados e que o facto de ser uma viga de madeira antiga ainda dificulta mais este processo. Um maior número de amostras de peças de madeira deveria ter sido considerado neste estudo de forma a aumentar a representatividade e a validar as conclusões proferidas.
