14_24 REABILITAÇÃO DE ALVENARIA DE TIJOLO

FISSURAÇÃO DE PAREDES DE ALVENARIA DE TIJOLO

Manuel Paulo Pereira
e José Barroso Aguiar
Departamento de Engenharia Civil
da Universidade do Minho

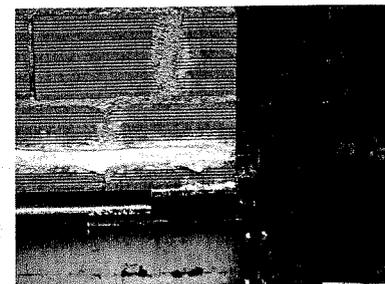
> 15

> Figura 15: Aspecto exterior dos tijolos após o refecimento do espaço intervencionado com argamassa.

- > Aplicação de argamassa do tipo "M01", à qual foi adicionada um acelerador de presa, envolvendo o varão e refecendo completamente o espaço pelo intervencionado (figura 15);

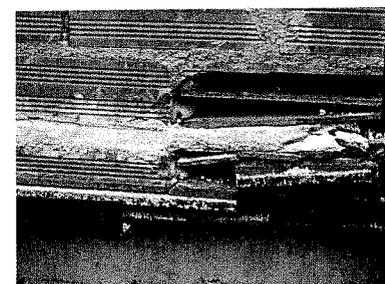
> 17

> Figura 16: Aspecto geral da parede antes do ensaio.
> Figura 17: Rotura por esmagamento dos septos verticais limítrofes do primeiro nível de furos do tijolo.

O ensaio foi interrompido após rutura por esmagamento dos septos verticais limítrofes do primeiro nível de furos do tijolo, situados sobre o apoio direito, ficando a parede apoiada na viga inferior do pórtico, como pode ser verificado pela figura 17. Essa rutura ocorreu para uma carga próxima dos 93 kN. A carga que provocou o aparecimento da primeira fissura na parede, conduziu a uma deformação máxima de 0.812 mm na posição 5.

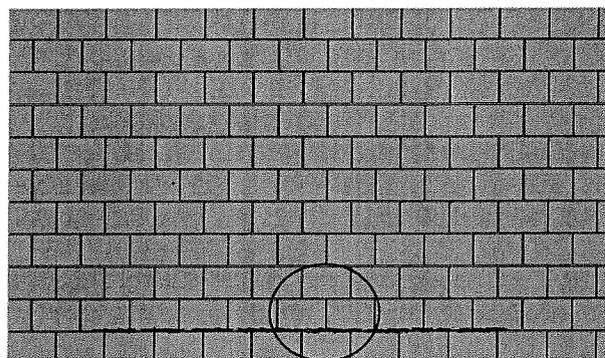
> 19

Após ter sido retirada a chapa de montagem, a parede ficou solicitada ao seu peso próprio, tendo ocorrido simultaneamente a primeira fissura, resultante do desligamento entre a primeira e a segunda fiada de tijolos da parede (figuras 19 e 20). O peso próprio da parede correspondeu a um carregamento de 8 kN.

> Figura 19: Esquema da zona fissurada.

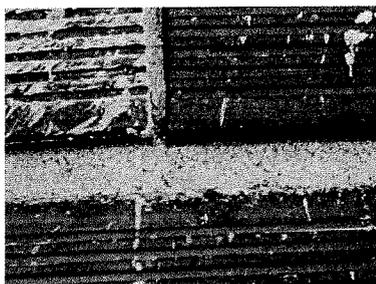
> 20

> Figura 20: Pormenor da zona fissurada.

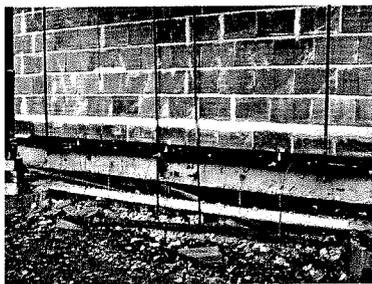
> 21

> Figura 21: Aspecto da parede na zona onde foi efectuada a reabilitação.

Após a realização do ensaio da parede íntegra, esta foi calçada e procedeu-se à sua reabilitação, usando um processo semelhante ao indicado em 3.4.2., com a excepção da posição onde foi colocada a armadura. Neste caso, atendendo ao tipo e ao local da fissura, foram removidos os septos verticais exteriores da fiada superior de furos dos tijolos, de modo a ser possível, para além da colocação da armadura, restabelecer a ligação entre a primeira e segunda fiada de tijolo da parede.

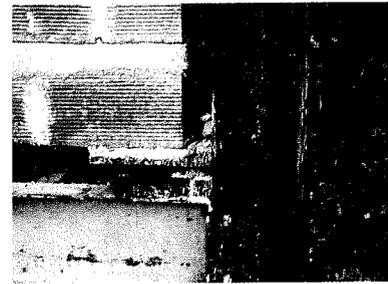
> 22

> Figura 22: Detalhe da reabilitação junto ao apoio da parede.

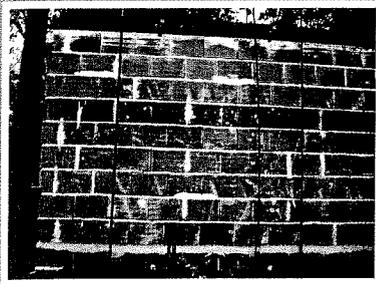
> 23

nada junto ao apoio. Como não foi possível garantir um apoio indeformável, no período de tempo compreendido entre a reabilitação e o ensaio, só foi considerada a segunda fase de carregamento. Efectuado o carregamento, o ensaio foi interrompido após o aparecimento da primeira fissura, que ocorreu para uma carga de 53 kN. Esta fissura situou-se acima da linha definida pela aplicação da armadura e com desenvolvimento a 45 graus a partir do apoio esquerdo, como pode ser verificado nas figuras 23 e 24. Em alguns tramos esta fissura tinha cerca 3 a 4 mm de espessura.

O funcionamento mecânico ocorrido com a reabilitação desta parede foi semelhante ao descrito em 3.4.2.2., contudo a existência de fissuração com desenvolvimento a 45 graus a partir do apoio esquerdo, poderá significar ter sido ultrapassada a resistência ao corte da parede.

> Figura 23: Vista geral da fissuração a 45 graus na zona esquerda da parede.

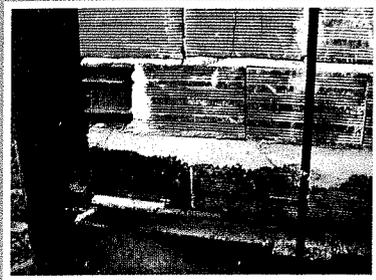
> 24

> Figura 24: Detalhe da zona fissurada junto ao apoio esquerdo.
