INTERVENÇÕES  
EM PATRIMÓNIO

# Reforço estrutural das torres da Sé do Porto

**Paulo B. Lourenço**

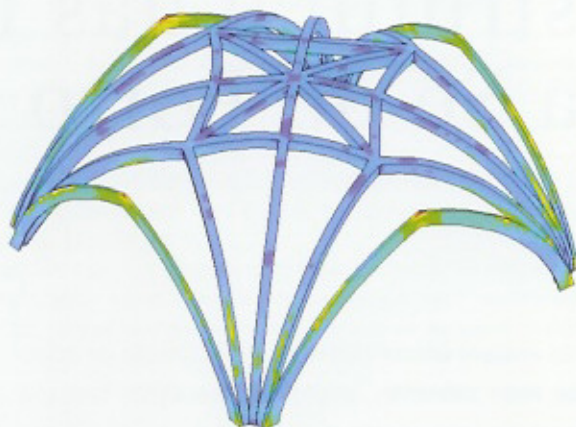
1. Modelo em computador das nervuras do lanternim (as zonas a vermelho indicam a localização de fendas)

Na Sé foram aplicadas ferramentas de análise estrutural avançada na construção dos modelos adoptados para a Capela de São Vicente e para o lanternim do transepto (Fig. 1). No primeiro caso foi possível remover com segurança cerca de 35 m<sup>3</sup> de carga depositada sobre a abóbada, lastro constituído essencialmente por remanescentes de intervenções do passado. No segundo caso foi possível justificar a origem dos danos presentes na abóbada estrelada e no seu invólucro exterior.

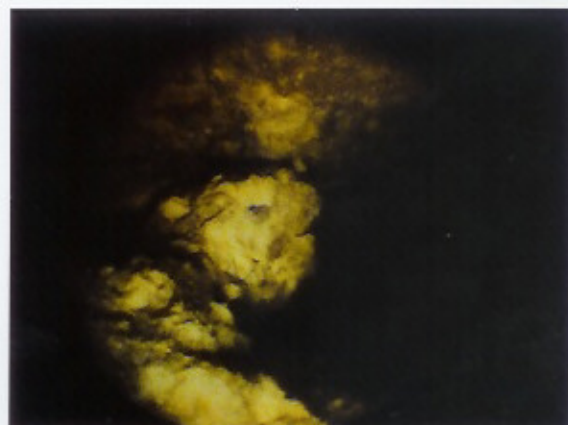
A caracterização da alvenaria que constitui as torres foi efectuada recorrendo a uma câmara boroscópica e a aberturas para sondagem. Face a esta inspecção concluiu-se que a parede é de três panos, possuindo os panos exteriores uma espessura entre 0,45 e 0,70 m em pedra aparelhada de granito, enquanto que o pano interior é constituído por pedra solta e saibro. Observou-se um índice de vazios significativo no interior devido aos movimentos da torre e à lavagem dos finos pela água da chuva (Fig. 2). Salienta-se que a Sé do Porto se localiza numa zona muito exposta à acção do vento e que antes da intervenção as juntas da alvenaria apresentavam zonas de lacunas e de fissuras. Observou-

2. Observação com câmara boroscópica no interior da torre

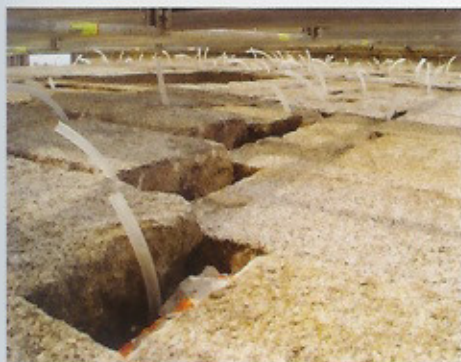
A torre sul parece encontrar-se significativamente mais afectada que a torre norte. Ambas as torres apresentam um padrão de fendilhação generalizado e empenos significativos dos paramentos que se traduzem num quadro de gravidade moderada. Salienta-se em particular: (a) a separação entre paredes opostas na torre sul, direcção nascente-poente e, na torre norte, direcção norte-sul; (b) fendilhação longitudinal das paredes com previsível esbarrondamento interno. Uma origem mais remota das anomalias é também testemunhada pela colocação, em data que em rigor se desconhece, de três tirantes de secção significativa, mas que encontrámos em estado avançado de corrosão, estando, inclusivamente, o tirante da torre sul partido. A torre sul continuou o movimento de separação entre a fachada poente e nascente após a rotura deste tirante.

3. Exemplos de fendas na torre sul preparadas para injeção (largura máxima de 20 cm)

Para além dos trabalhos adicionais de consolidação dos coruchéus, pináculos e balaustradas<sup>4</sup>, refira-se que as fendas a partir de meia altura foram injectadas com argamassa fluida de cal, que as juntas exteriores foram refechadas com duas argamassas de cal (uma para o enchimento e outra mais durável para o acabamento) e que os elementos de ferro existentes foram protegidos contra a corrosão ou substituídos por elementos em aço inoxidável.

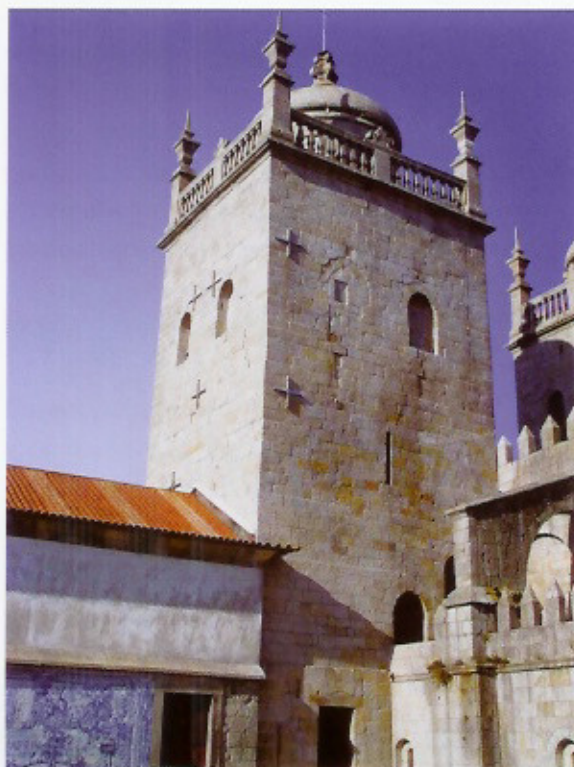
7. Aspecto da torre sul após conclusão dos trabalhos
