**Análise estrutural da Igreja de Nossa  
Senhora da Conceição**

Novembro de 2016

Dissertação de Mestrado

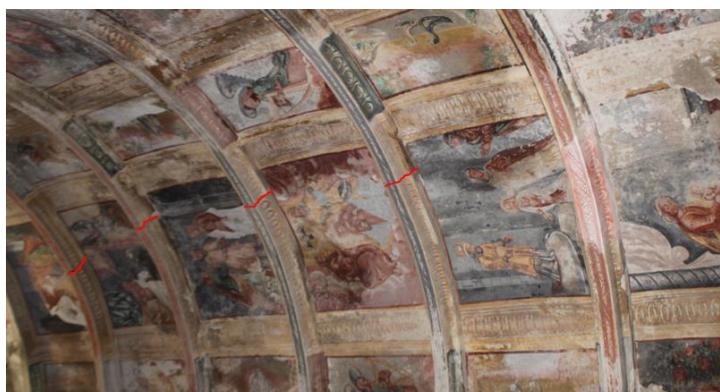
Os principais danos estruturais encontram-se na nave da igreja, tais como fendas na abóbada e nas paredes transversais, nomeadamente varias fendas junto da janela circular na fachada

(a) Abóbada da nave

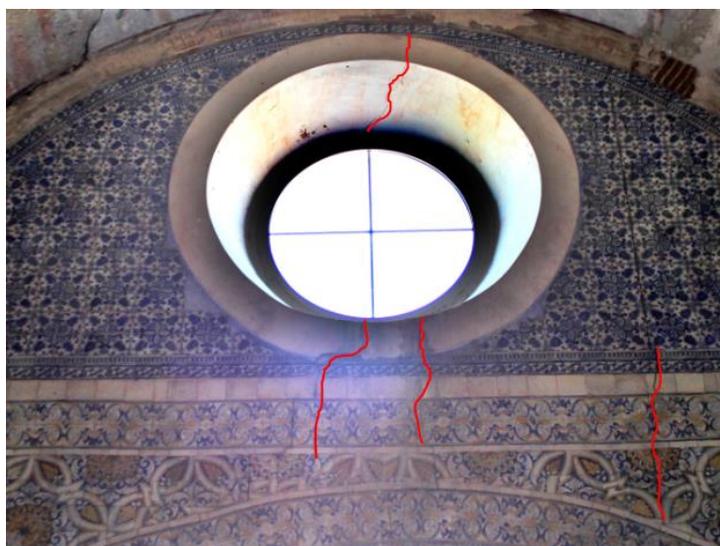
principal (Figura 15 (a) e (b)). A capela-mor apresenta também fendas de severidade moderada, especialmente no arco do altar principal (Figura 15 (c)).

(b) Janela circular da fachada principal

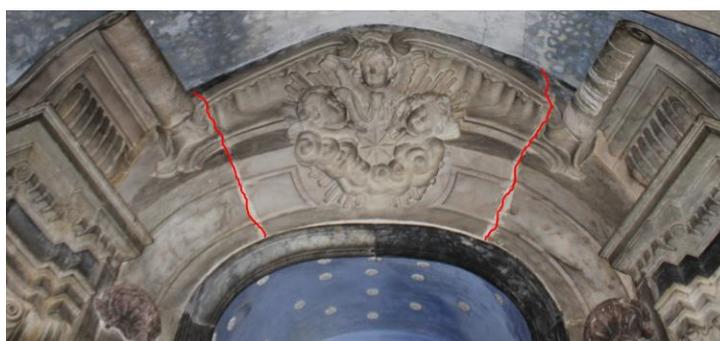
(c) Arco da capela-mor

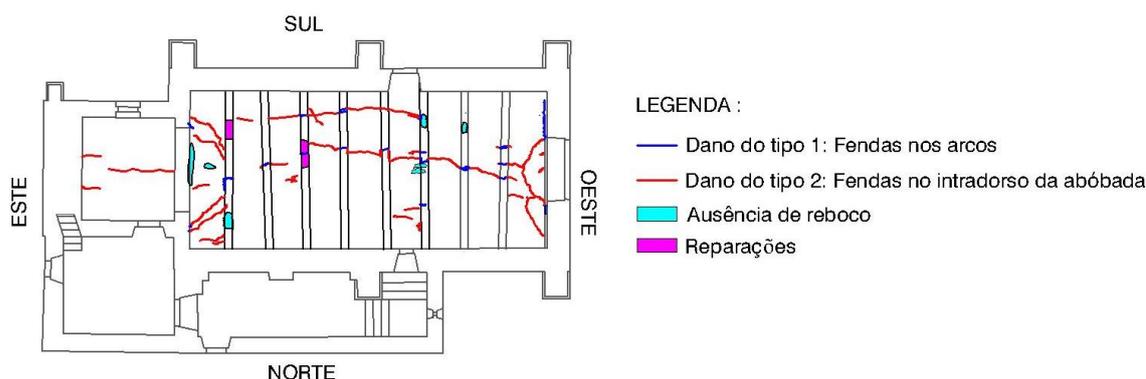
As abobadas da nave e da capela-mor apresentam fendas, entre as quais as fendas mais severas estão situadas aproximadamente a meio vão e junto da parede sul da igreja. Estas fendas foram classificadas em dois grupos: (a) Dano tipo 1, que corresponde às fendas nos

(a) Abóbada da capela-mor e da nave

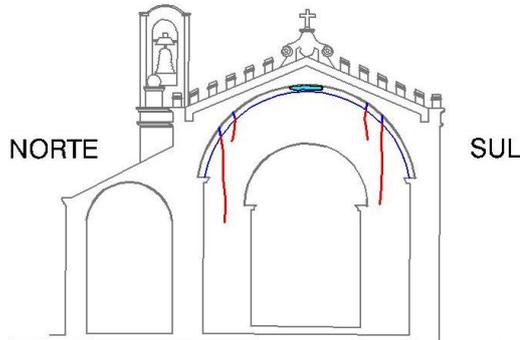
As paredes transversais da nave apresentam também fendas (Figura 16 (b) e (c)).

(c) Arco da capela-mor

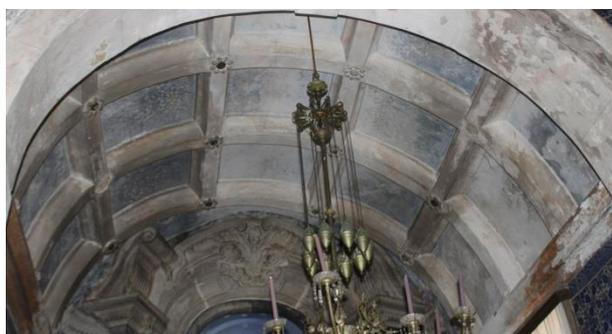
(a) Humidade no teto

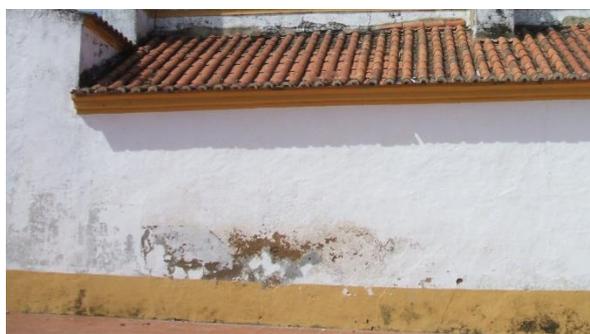
(b) Humidade na parede

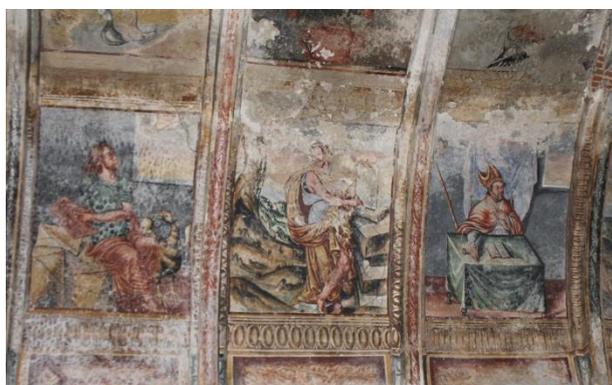
(c) Deterioração dos frescos

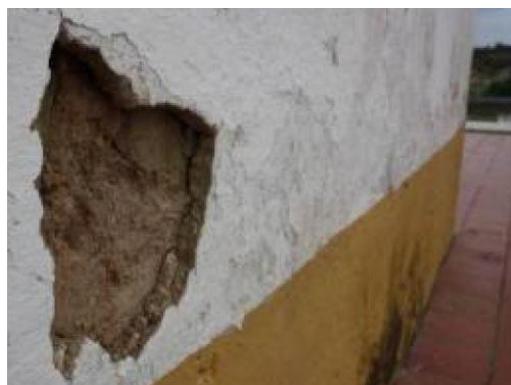
(d) Destacamento do reboco

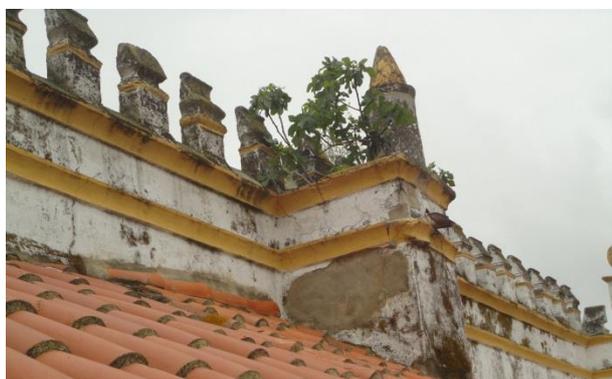
(e) Vegetação na cobertura

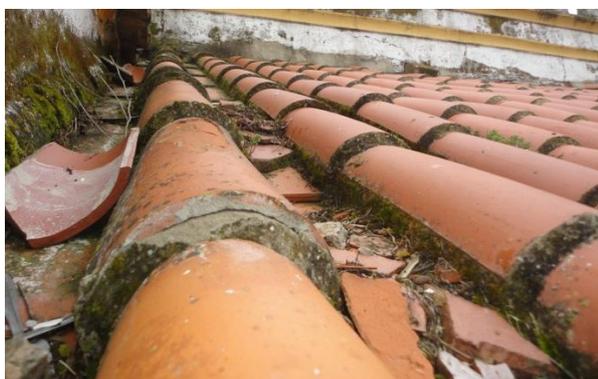
(f) Telhas partidas

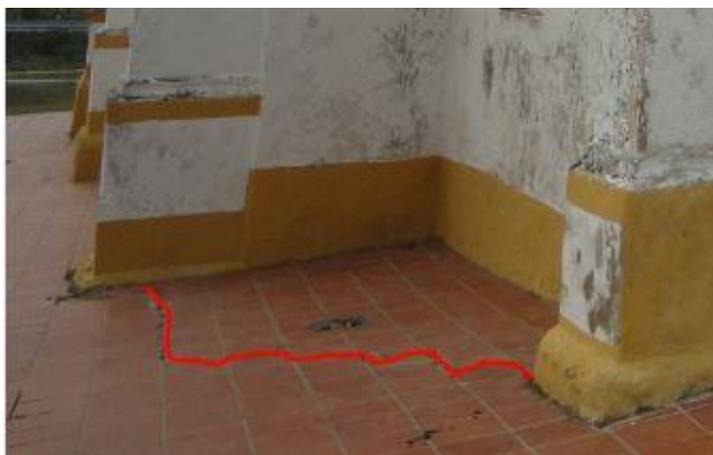
Além deste dano referido anteriormente, o pavimento exterior apresenta também danos na parte norte da igreja, que pode estar relacionado com assentamentos do solo (Figura 18). De acordo com alguns relatos, no passado foi efetuada uma escavação no terreno exterior, junto da parte sudoeste da igreja, que foi usada como aterro.

**Figura 18.** Dano no pavimento exterior.

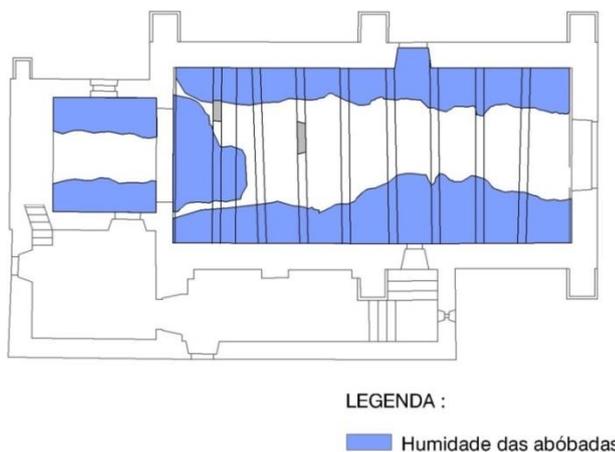
As anomalias do sistema de escoamento das águas pluviais causaram infiltração dessas águas nas coberturas e danificaram as pinturas da igreja. Esta situação é evidente nos frescos que decoram o teto da nave. Apesar dos esforços realizados no passado para reparar as infiltrações de cobertura, esta situação tem-se agravado até o estado atual de deterioração.

As manchas de humidade situadas principalmente junto das extremidades das abóbadas (Figura 19) danificaram o património artístico da igreja e têm vindo a diminuir gradualmente as propriedades mecânicas dos materiais.

**Figura 19.** Padrão de humidade das abóbadas da capela-mor e da nave.

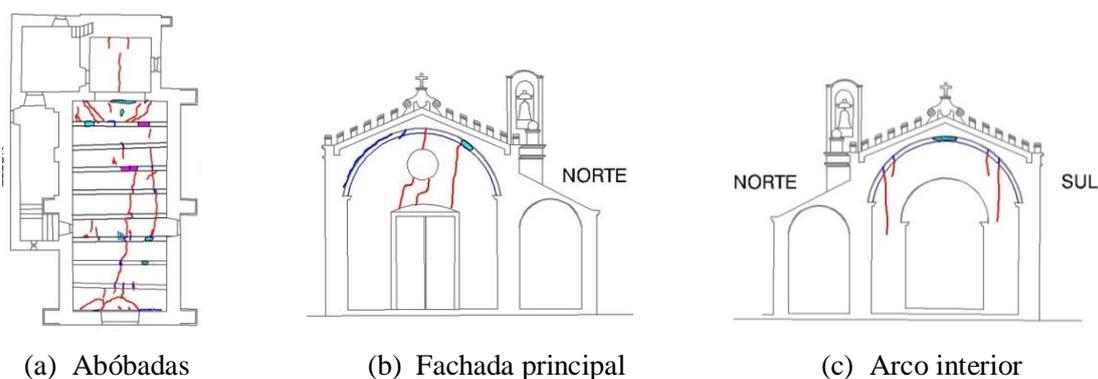
**Figura 54.** Dano existente.
