**Sistemas de Observação do Estado
Superficial de Pavimentos: Otimização do
Sistema com Equipamento Fotográfico
(fendilhamentos)**

Dissertação de Mestrado
Mestrado em Engenharia Urbana

The present work presents a case study of a pavement in a road section of *Campus de Gualtar* at the University of Minho, in which the cracking level was evaluated. Three different methods were used to examine the pavement surface condition: i) traditional one, with visual observation carried out on foot; ii) vehicle survey with computational support; (iii) survey with photographic equipment (webcam) coupled to a vehicle. Besides, the last system has been optimized by studying the influence of lighting, camera type and speed on the quality of the images obtained.

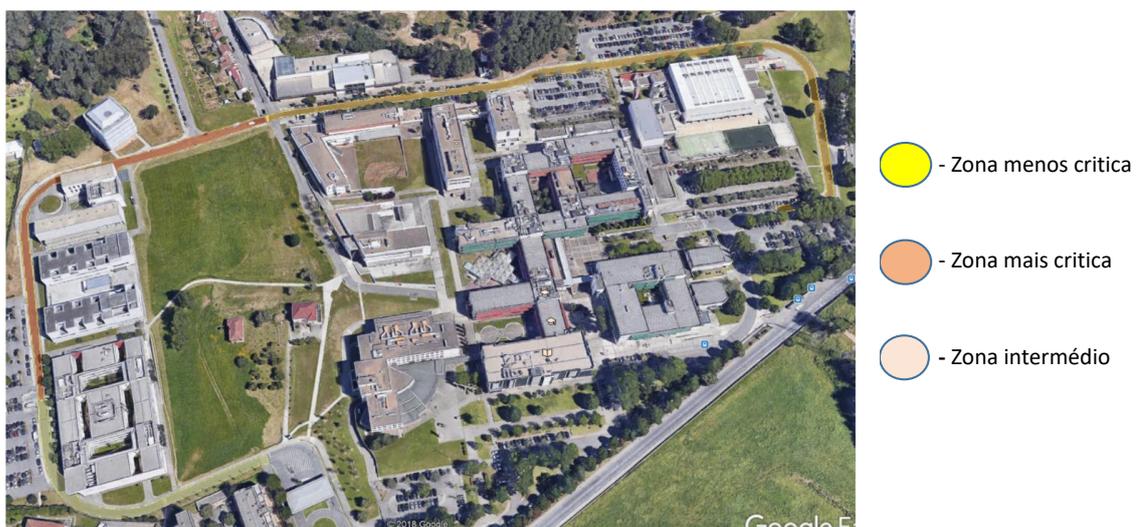
Figura 19: Definição geral das zonas críticas com maior estado de degradação no trecho.

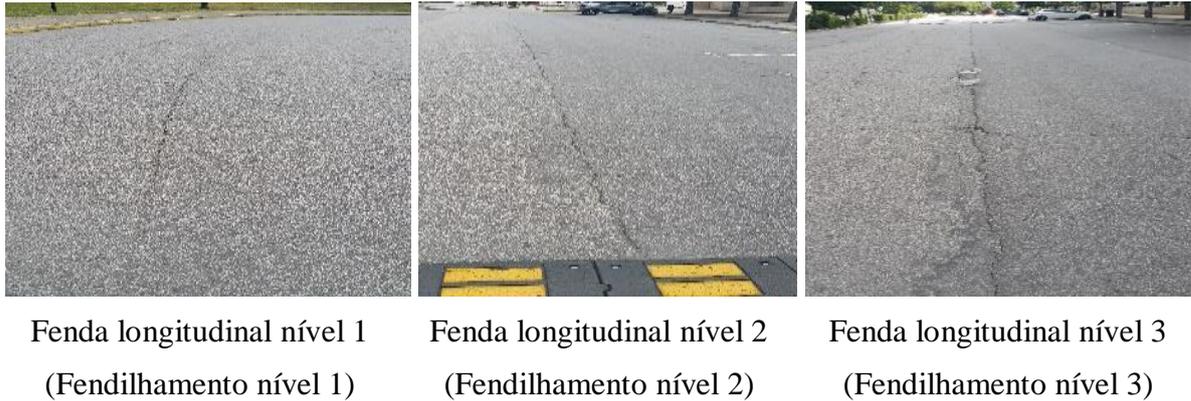
Figura 20: Diferentes níveis de fendilhamento longitudinal observados no trecho em estudo

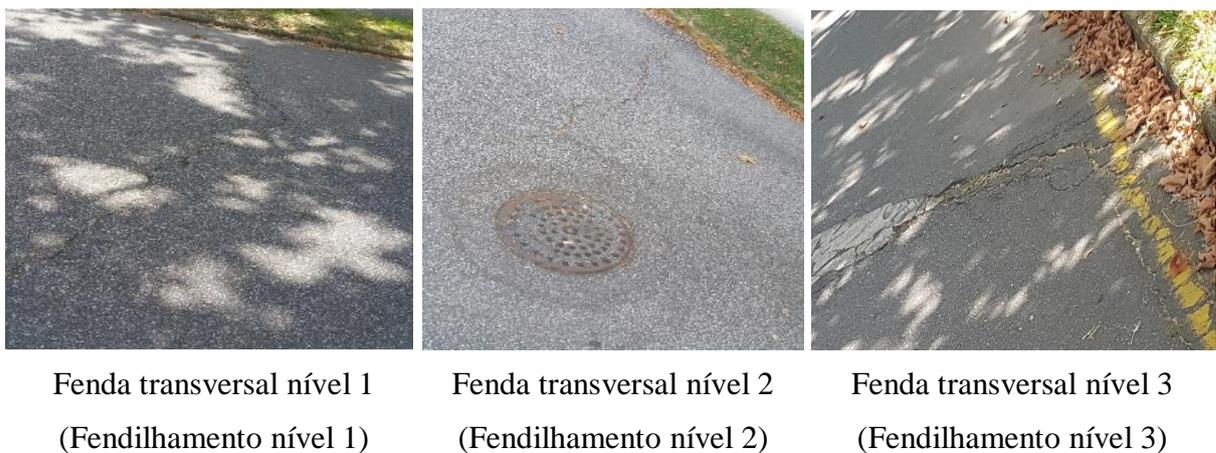
Figura 21: Diferentes níveis de fendilhamento transversal observados no trecho em estudo

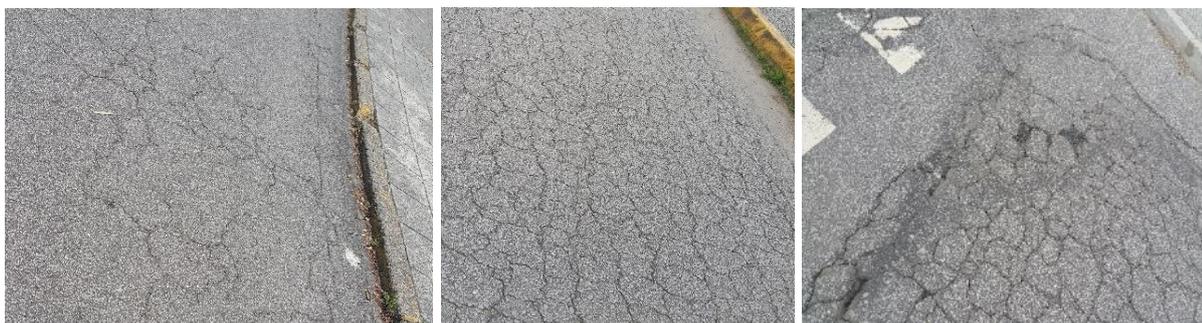
Pele de crocolido nível 1
(Fendilhamento nível 4)

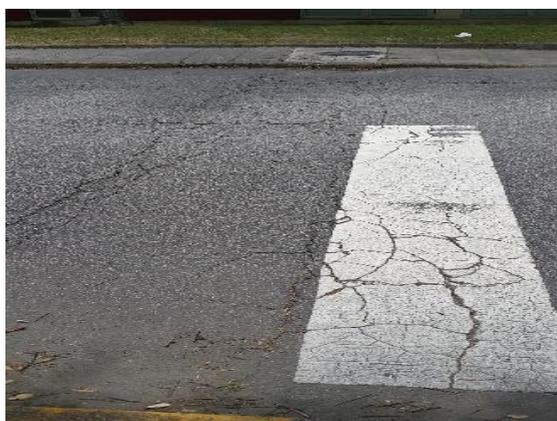
Figura 23: Exemplo de deformação localizada observada no trecho em estudo

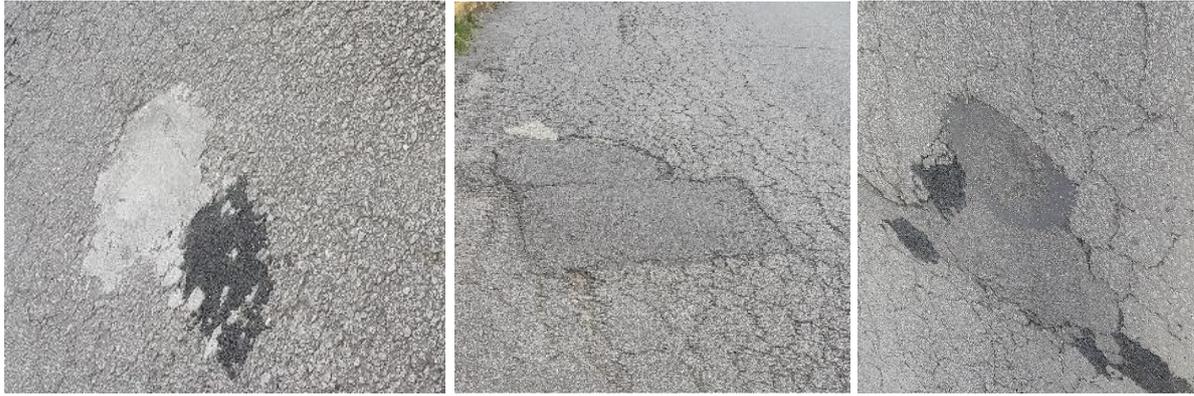
Figura 24: Exemplos de tapagens de covas observadas no trecho em estudo

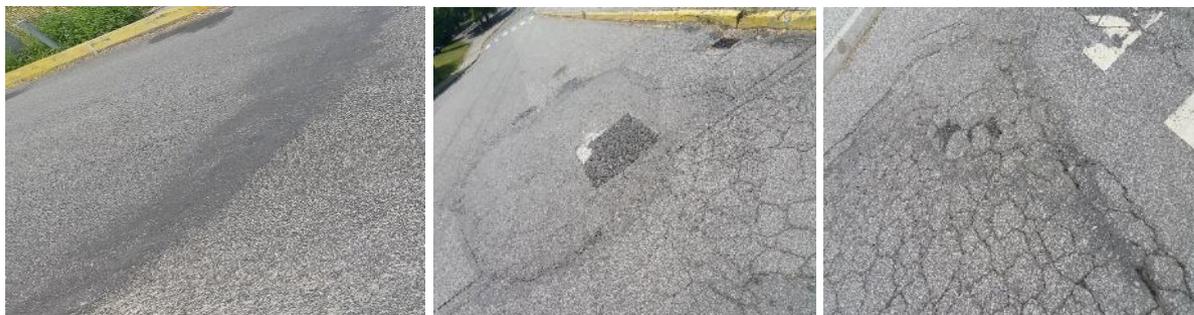
Figura 25: Exemplos de reparações observadas no trecho em estudo

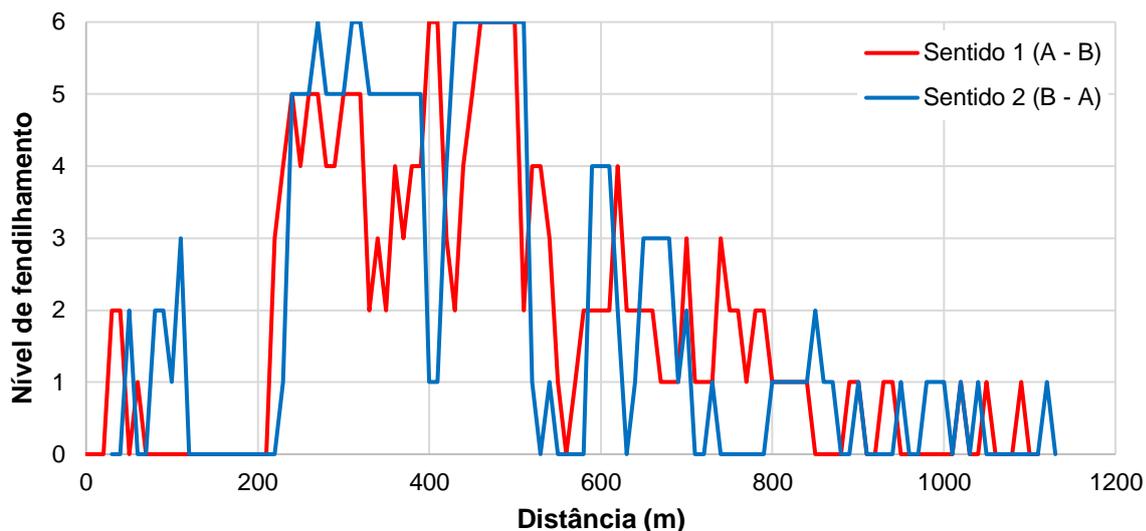
Figura 41: Levantamento visual do nível de fendilhamento no trecho experimental para ambos os sentidos efetuado em Outubro de 2018 (método de referência)
