Análise de danos em (motores) automóveis

Dissertação de Mestrado  
Mestrado Integrado em Engenharia Mecânica

junho de 2021

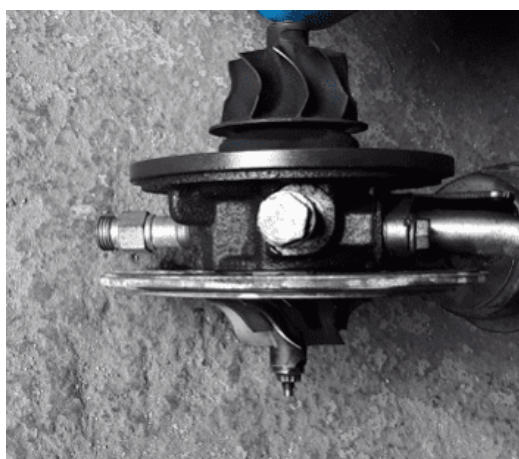
Por sua vez o turbo-compressor apresentava também gripagem do veio na zona da turbina dos gases de escape, Figura 3-15, o que mostra também um deficiente ou ausência de lubrificação num componente onde a lubrificação e o óleo da mesma servem para lubrificar o veio do turbo, mas também promover o seu arrefecimento.

Figura 3-15 - Danos na turbina, parte de cima da imagem.

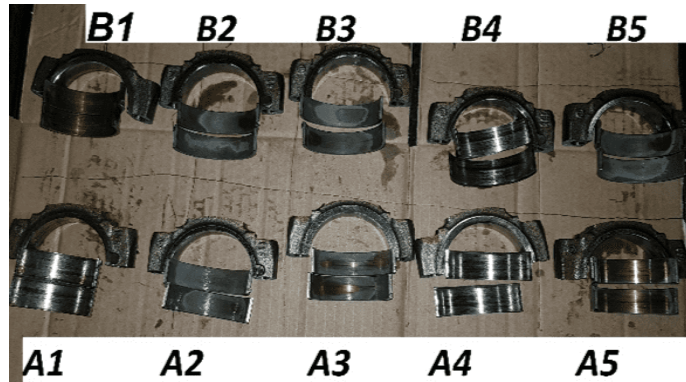
Figura 3-24 - Bronzes gripados.

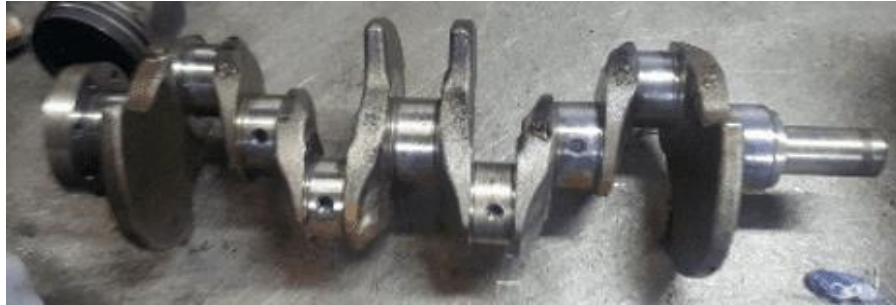
Figura 3-30 - Cambota com danos.

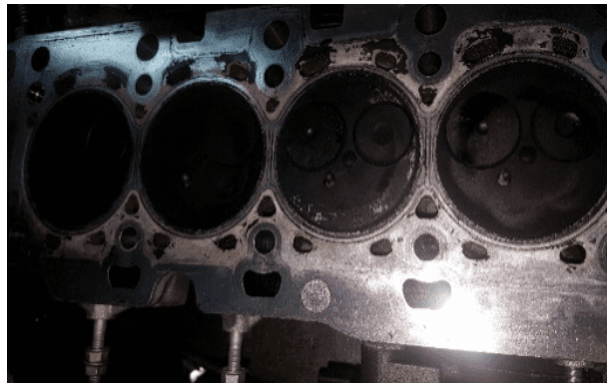
Figura 3-31 - Culassa com sinais de o pistão ter batido.

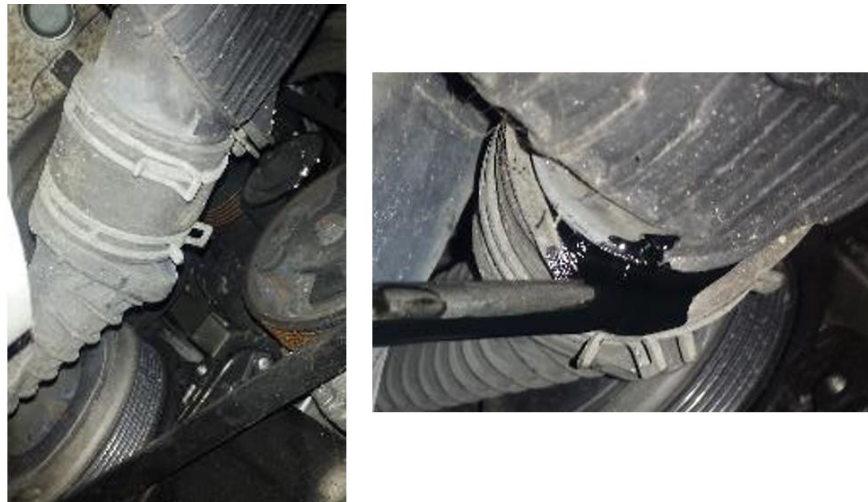
Figura 3-38 - Acumulação excessiva de óleo no *intercooler*.

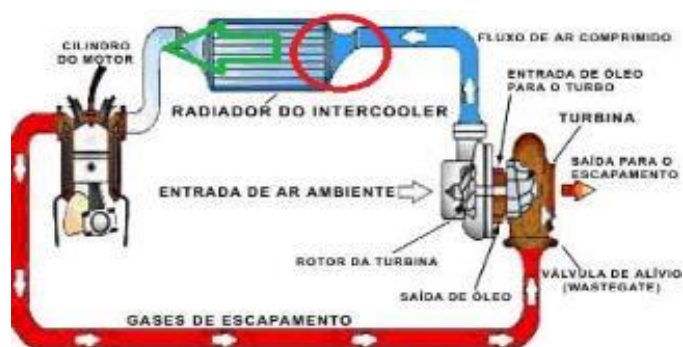
Figura 3-39 - O óleo depositou-se na zona da circunferência a vermelho e aumentando de volume foi sendo escoado até à câmara de combustão (seta a verde).

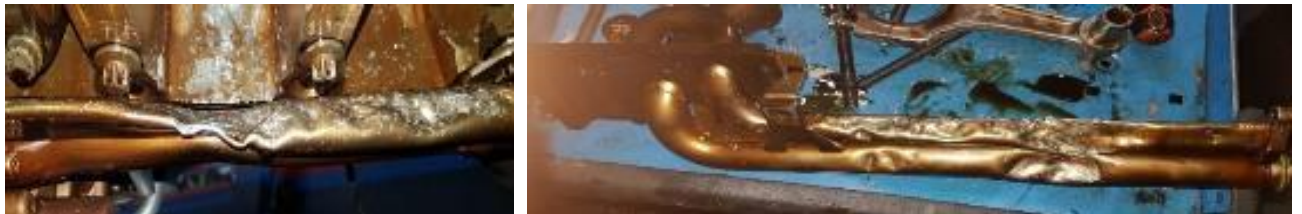
Figura 3-47 - Tubos de óleo situados no cárter amassados e com diversos danos resultantes de impactos.

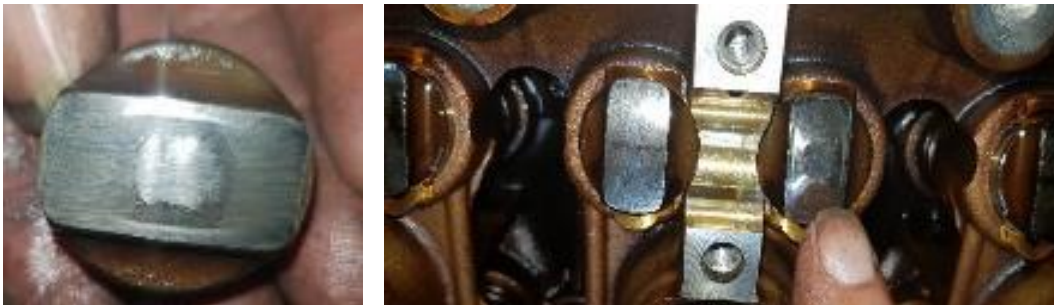
Figura 3-50 - Touche das válvulas do 2º cilindro com marcas profundas de desgaste.

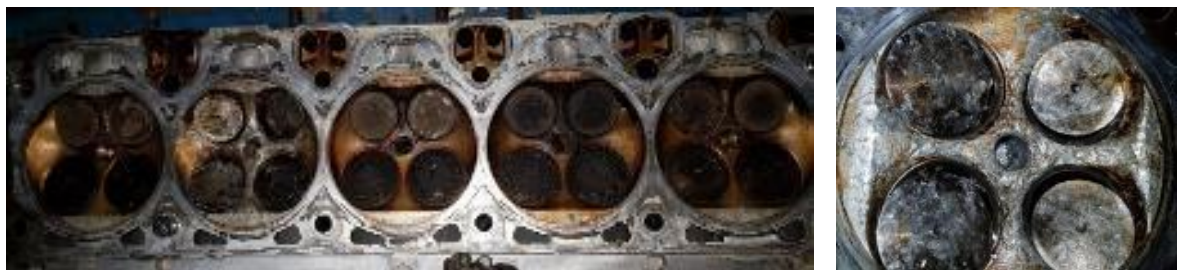
Figura 3-52 - Cabeça do motor com marcas de ter sido batida.

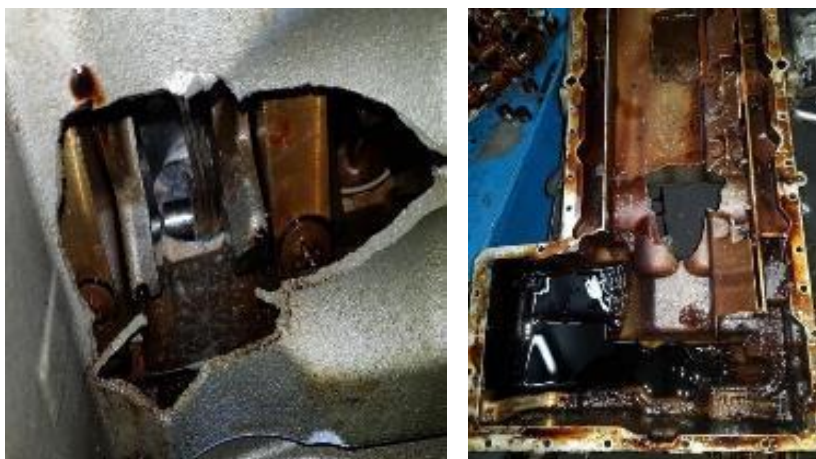
Figura 3-53 - Cárter partido apresentando dois rombos.

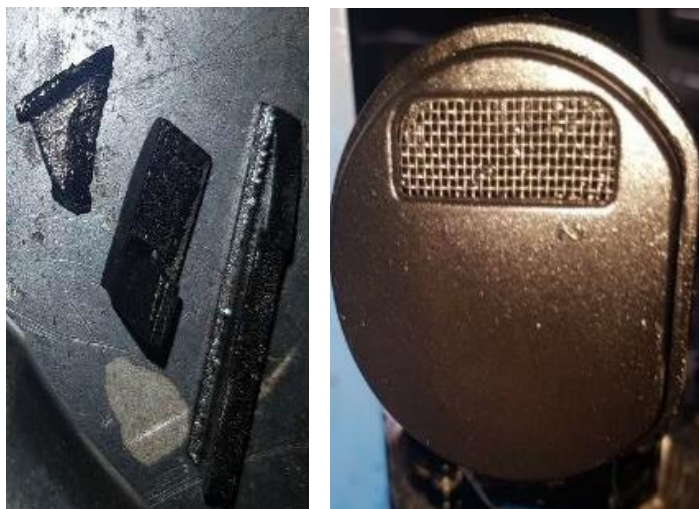
Figura 3-62 - Resíduos do tensor que se partiu e colmataram o filtro de aspiração.

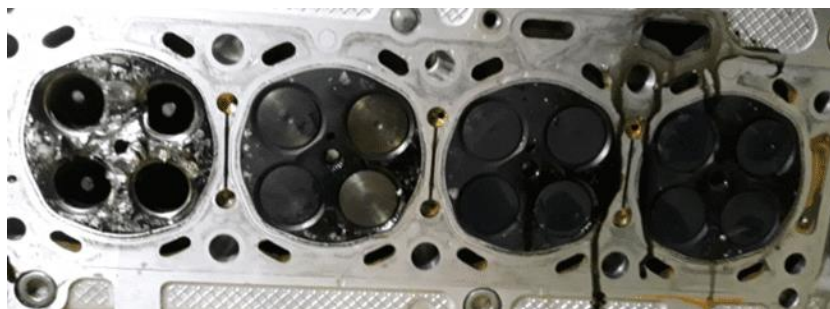
Figura 3-64 - Culassa com danos no cilindro #1.

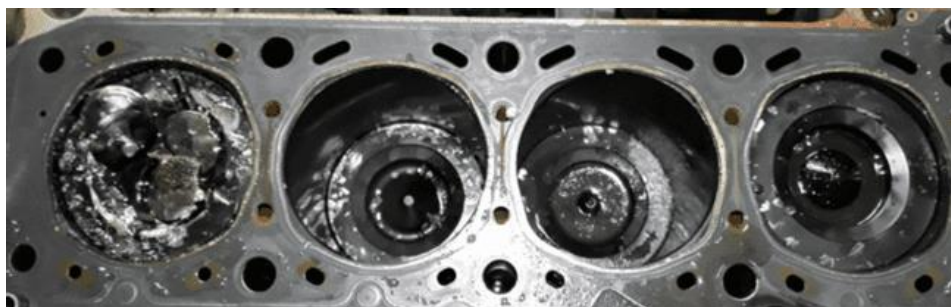
Figura 3-65 - Pistão do cilindro#1 com danos.

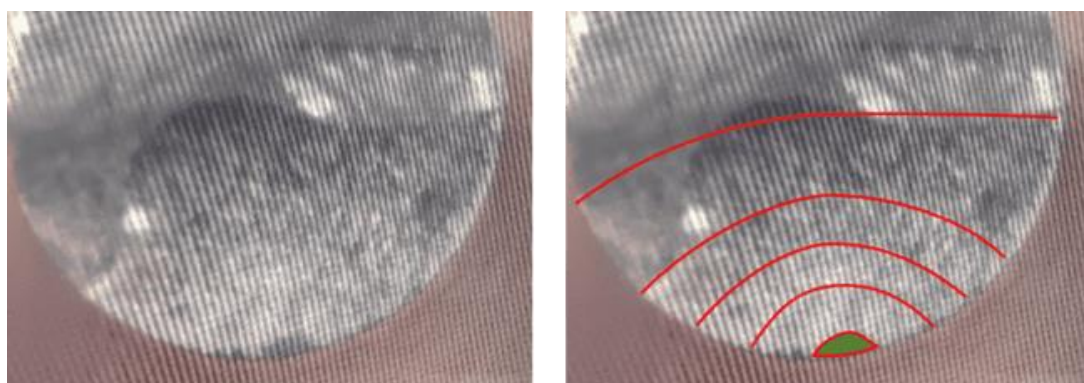
Figura 3-66 - Aspeto da fratura de uma válvula por fadiga (à esquerda).

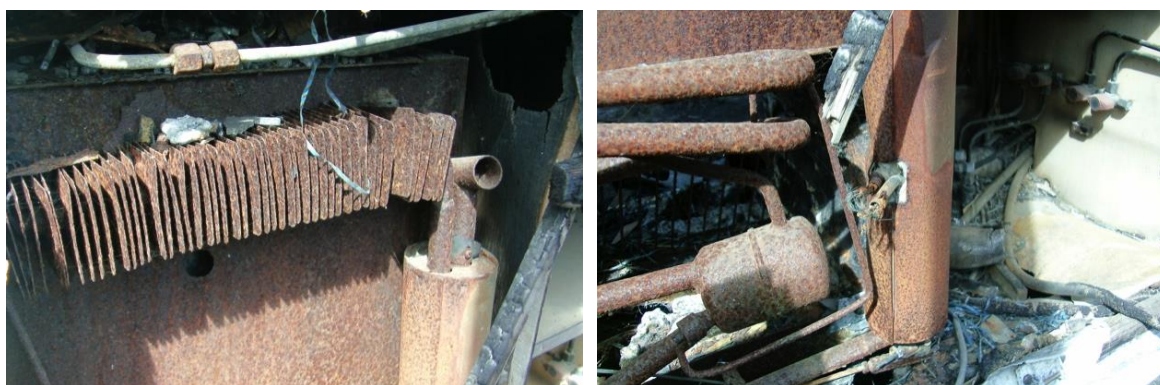
Figura 3-115 - Estado de degradação dos componentes do veículo.

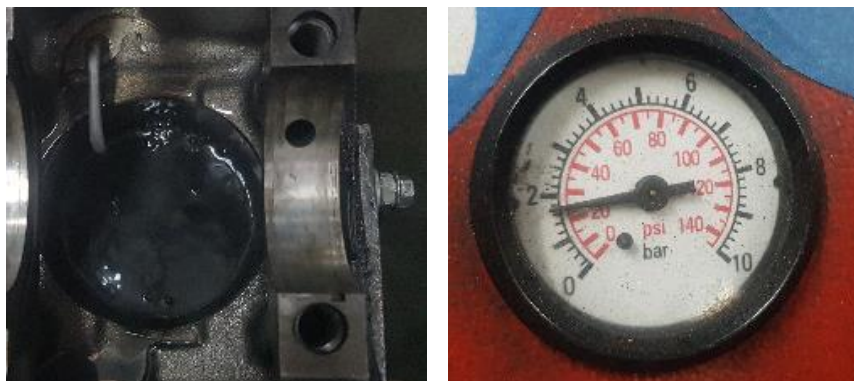
Figura 3-126 - Fuga pela camisa do cilindro #1 e pressão de ensaio da ordem dos 2 bar.

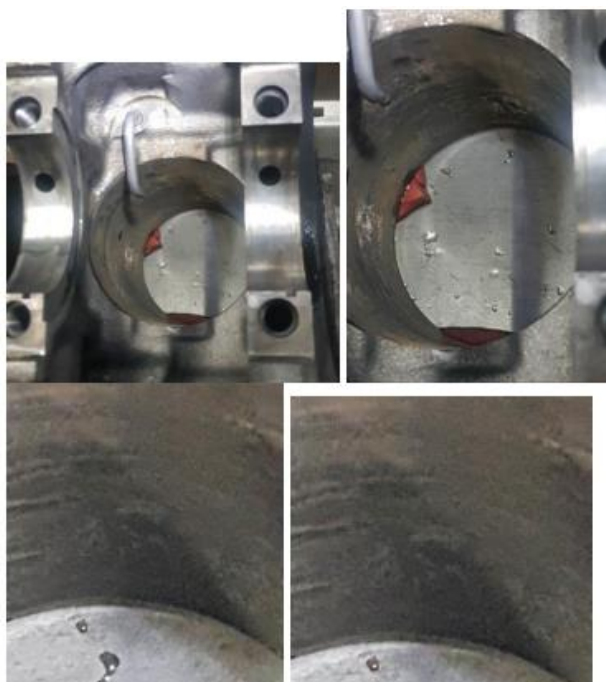
Figura 3-127 - Camisa com fissura.

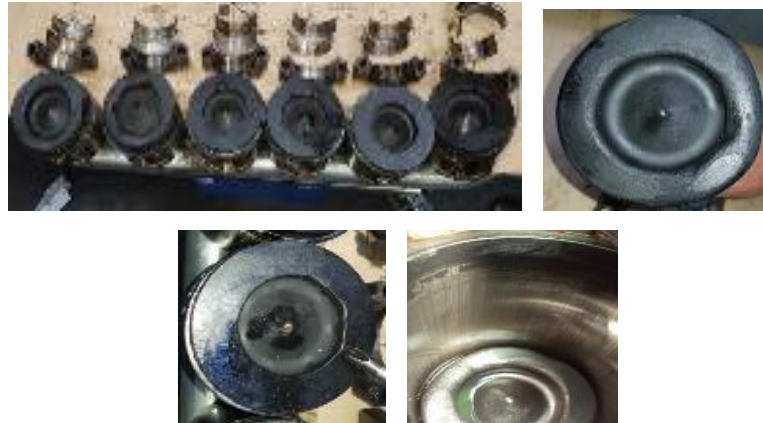
Figura 3-135 – Danos observados nos pistões.

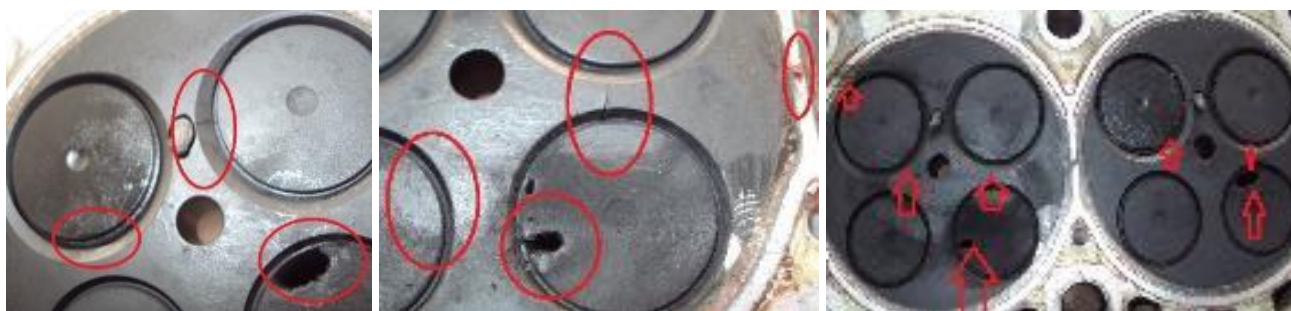
Figura 3-137 – Danos verificados na culassa e válvulas.

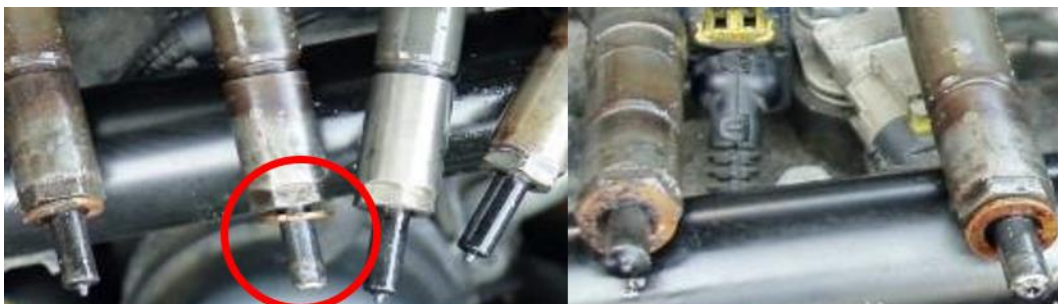
Figura 3-140 – Danos no injetor do cilindro #2.

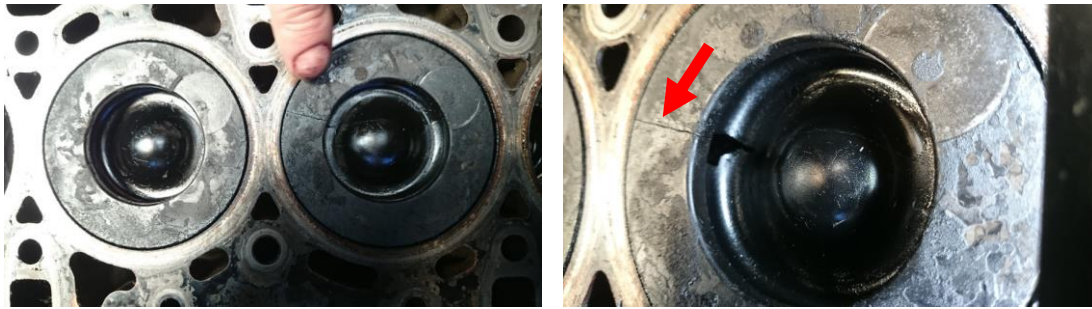
Figura 3-143 - Fissura no cilindro #2.

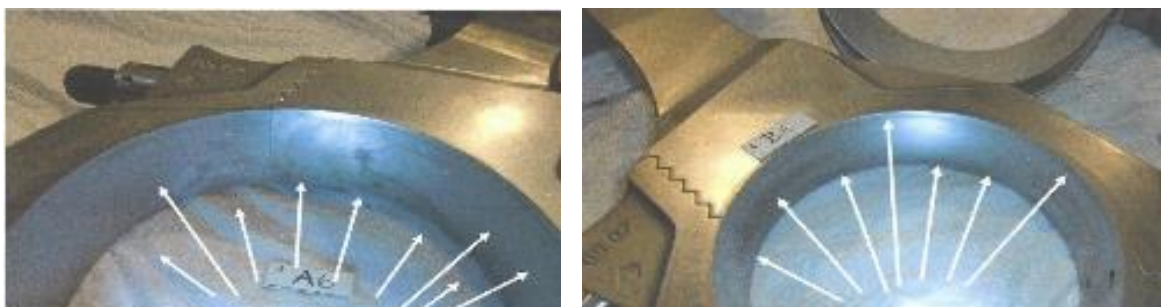
Figura 3-148 - Sinais de fretting nas cabeças das bielas, setas a branco

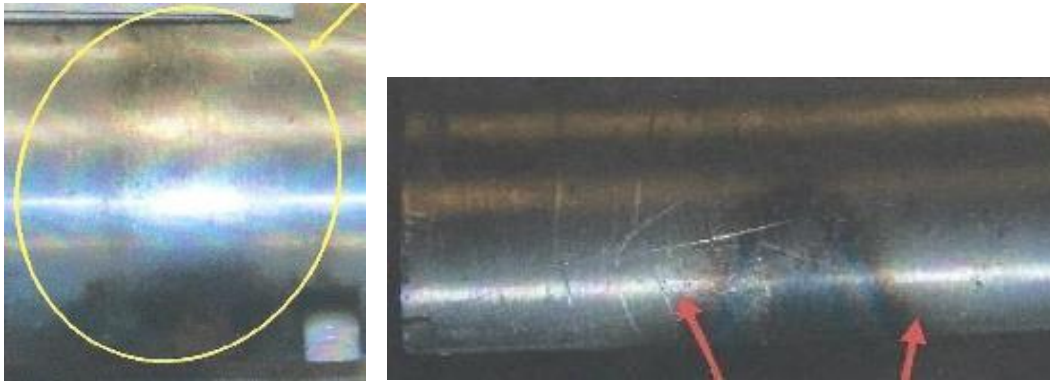
Figura 3-149 – Sinais de partículas duras, foto à esquerda e aquecimento localizado, foto à direita, setas a vermelho

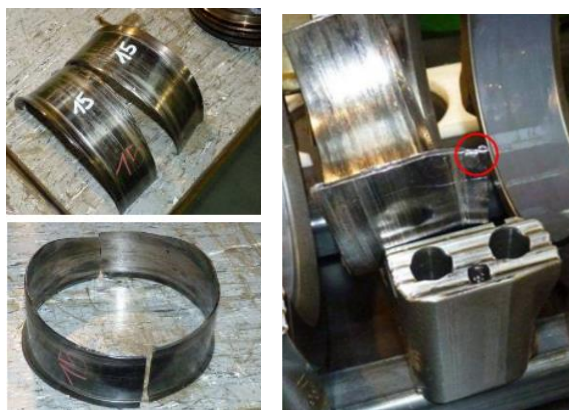
Figura 3-152 - Bronzes e biela gripados.

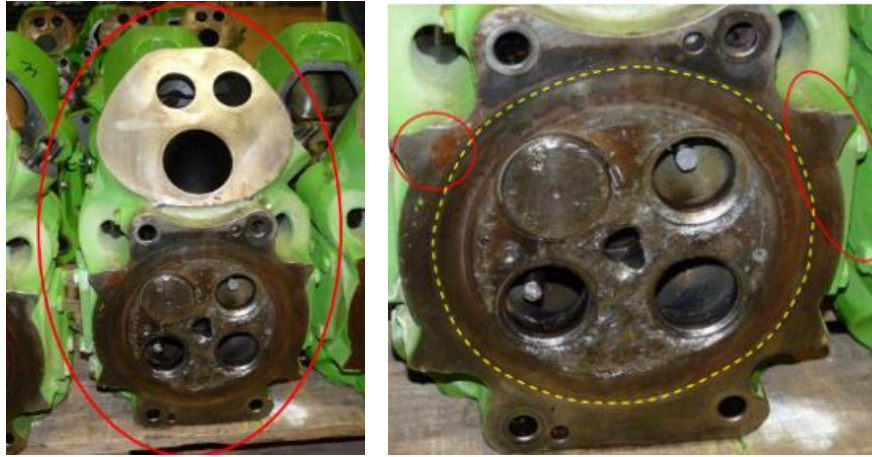
Figura 3-154 - Danos nas válvulas e culassa.

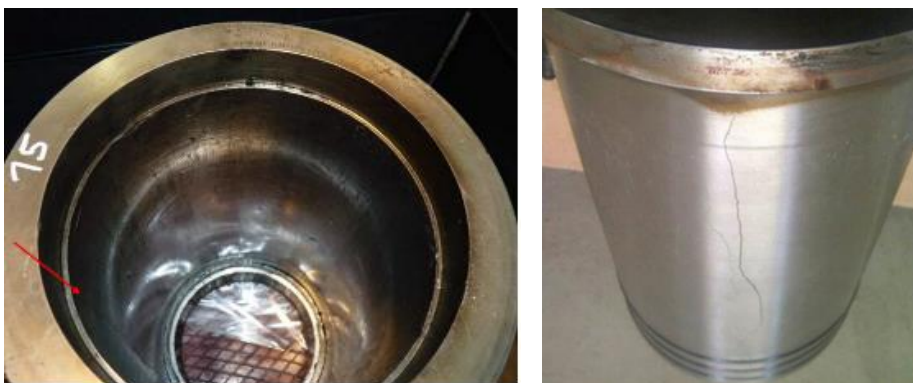
Figura 3-156 - Fissuras na camisa do cilindro.

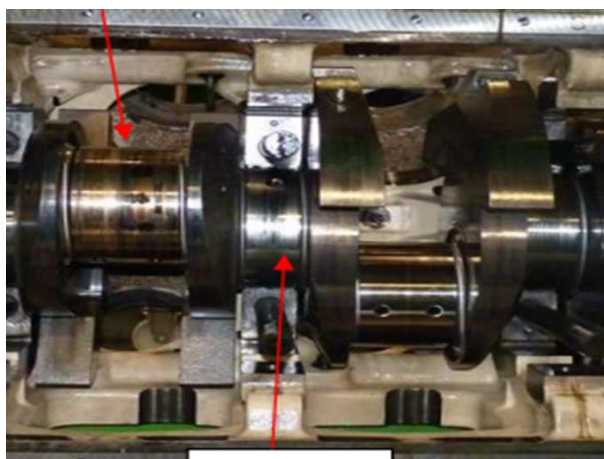
Figura 3-157 - Gripagem da cambota (moentes da biela 15).

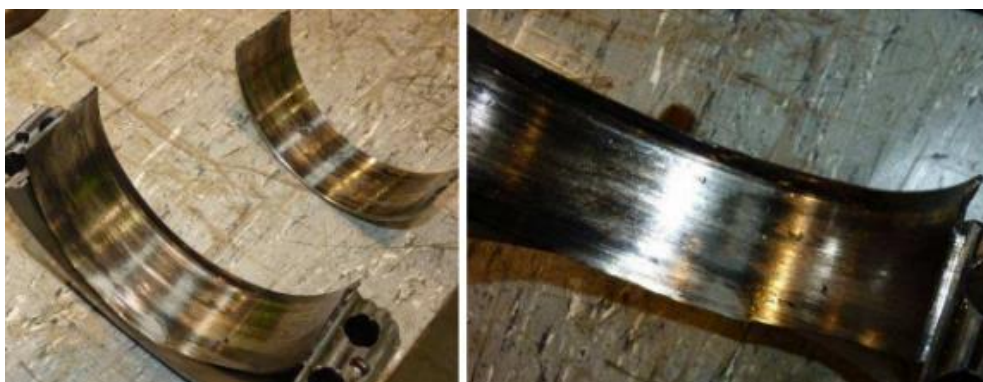
Figura 3-158 - Bronzes da biela nº3 gripados.
