**Universidade do Minho**  
Escola de Arquitetura, Arte e Design

**Mudança e Reintegração:  
Reabilitação e Requalificação da  
Casa de José Florêncio Soares em Fafe**

Dissertação de Mestrado  
Mestrado Integrado em Arquitetura  
Cultura Arquitetónica

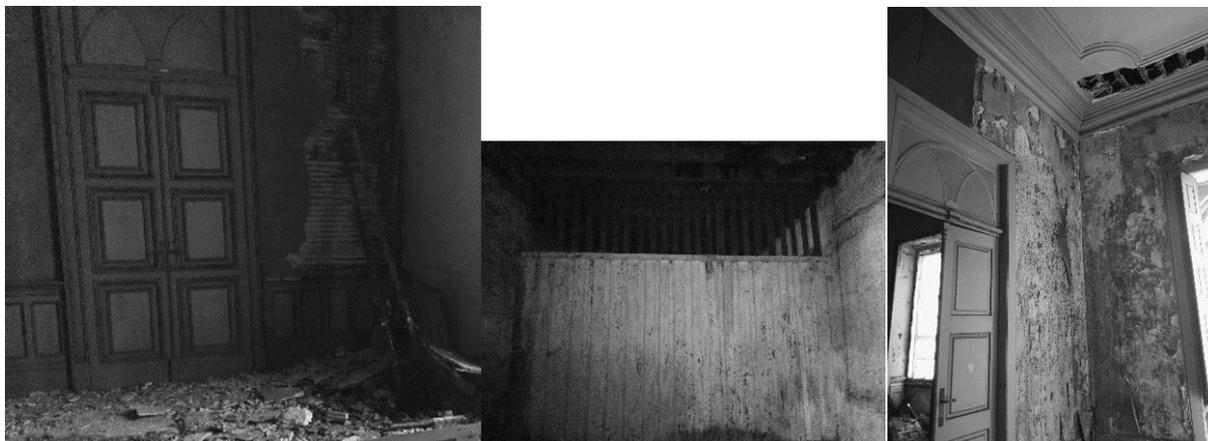
As principais patologias apresentadas por estes elementos são junto às paredes exteriores, onde estão bastante danificadas, resultado das infiltrações da cobertura.

Figura 19 – Casa JFS - Paredes Divisórias não Estruturais; Fotos do Autor

De acordo com o levantamento realizado, as principais patologias apresentadas por estas paredes derivam de infiltrações provenientes da cobertura, que danificaram grande parte destes elementos, principalmente junto às paredes da fachada. Tendo a necessidade da correção da origem destas patologias, a proposta de intervenção nestes elementos passará pela remoção integral do seu revestimento e fasquiado, para avaliação da sua estrutura, nomeadamente quanto às costeiras e barrotes de travamento, que em casos necessários serão substituídos com elementos de madeira novos. Aproveitando estas intervenções será colocado isolamento acústico (lã de rocha), para de seguida serem revestidas a placas de gesso cartonado e o seu acabamento final.

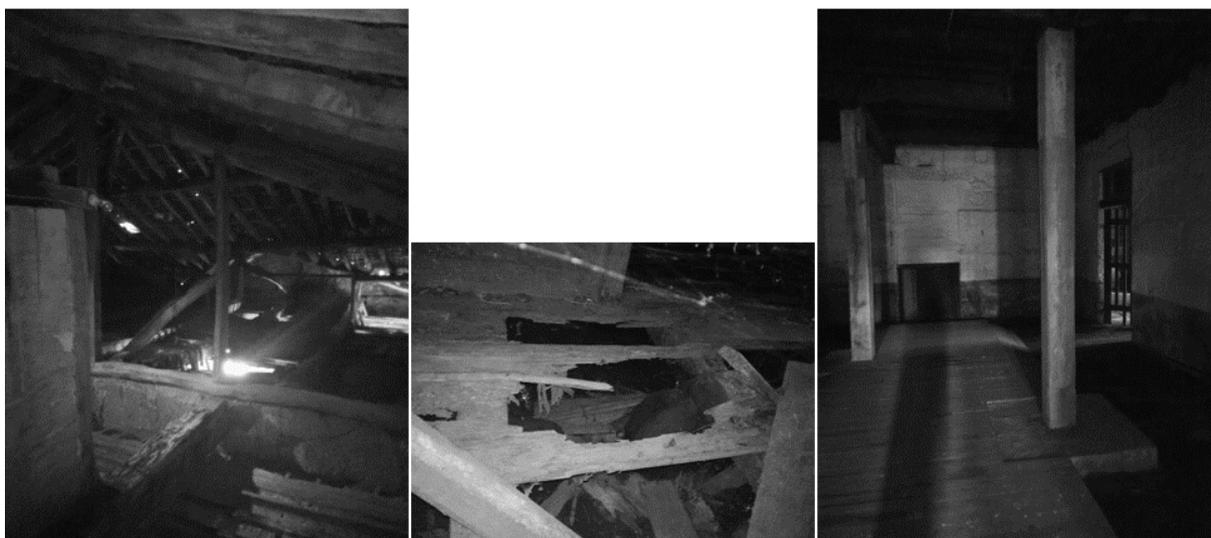
Dentro da estrutura e pavimento em madeira, a estrutura apresenta-se relativamente estável. Por outro lado, o pavimento da cozinha e da sala de jantar foi já alterado e neste momento é constituído por lajes aligeiradas e revestimento cerâmico. É ainda visível a introdução de elementos posteriores em betão armado, no piso 0, de suporte ao pavimento do piso nobre de modo a combater algum tipo de deformação. Quanto ao soalho, é possível observar a deterioração do soalho, nos escritórios do R/C, devido à proximidade ao solo e a ação da água por capilaridade. No piso nobre, as patologias estão associadas às infiltrações prominentes da cobertura e à falta de alguns vãos exteriores, sofrendo a ação dos agentes atmosféricos.

Figura 20 – Casa JFS - Estrutura e Pavimentos em Madeira; Fotos do Autor

Quanto ao soalho, dado o elevado estado de deterioração nos escritórios do R/C, este será substituído por lajetas de granito, semelhante ao existente no vestíbulo. No piso nobre, devido às infiltrações prominentes da cobertura e à falta de alguns vãos exteriores, existem áreas de pavimento que terão de ser substituídas, por réguas da mesma madeira e dimensão igual à existem, a restante área de soalho que está em bom estado, será afagado e terá o tratamento necessário à sua recuperação.

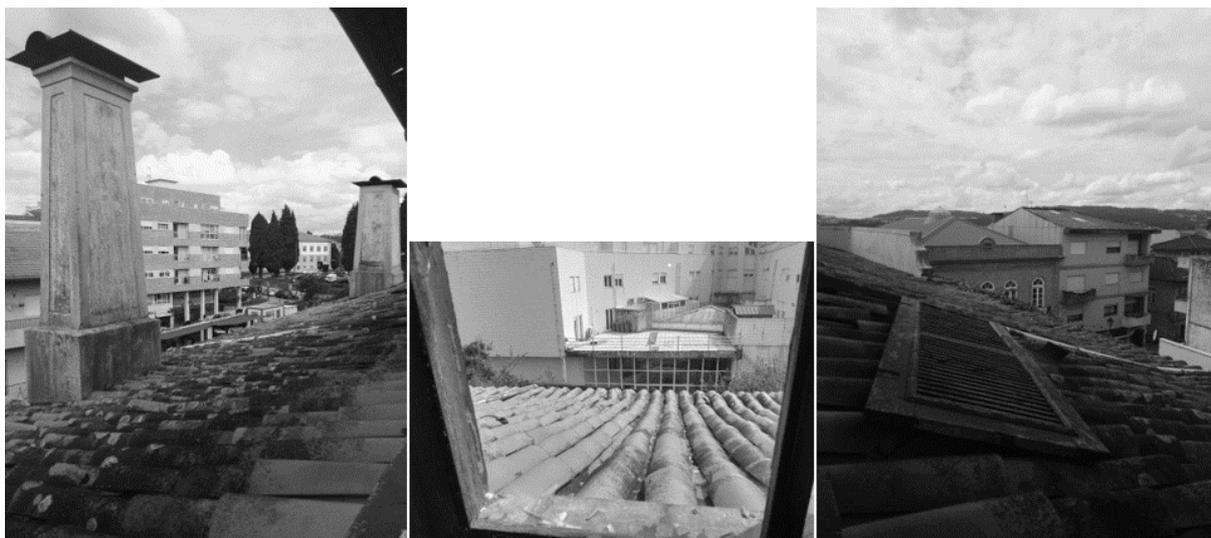
A cobertura é a principal fonte das patologias que o edifício apresenta, apesar da estrutura principal se encontrar estável. O telhado está em bastante mau estado, há várias telhas partidas ou inexistentes, a subtelha também se encontra bastante danificada. A ligação da cobertura às paredes estruturais é o ponto mais frágil da cobertura, consequência a deformação aí localizada e/ou uma caleira perimetral em mau estado, que possibilitam as infiltrações que afetam outros elementos construtivos como pavimentos, tetos estucados e revestimentos de paredes.

Figura 21 - Casa JFS - Cobertura; Fotos do Autor

Com a análise do estado da cobertura, verificou-se que a estrutura que a suporta, ainda está em bom estado, contudo é urgente a substituição integral da telha e subtelha, de forma a resolver as inúmeras patologias que resultam de infiltrações provenientes do telhado.

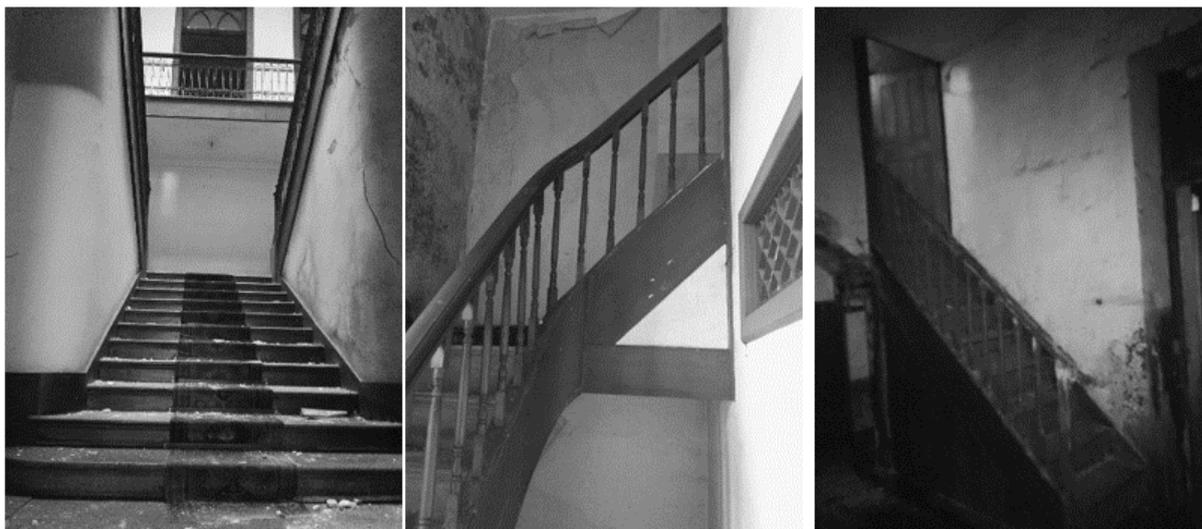
À direita da Copa situa-se a escada de serviço que interliga os três pisos da casa, desde o r/c às águas-furtadas. Esta escada, à semelhança da escada da cozinha, é estreita e simples. Para além das patologias encontradas da escada anterior, esta sofre com a ação das infiltrações provenientes da cobertura, encontrando-se neste momento bastante instável.

Figura 22 - Casa JFS - Escadas; Fotos do Autor

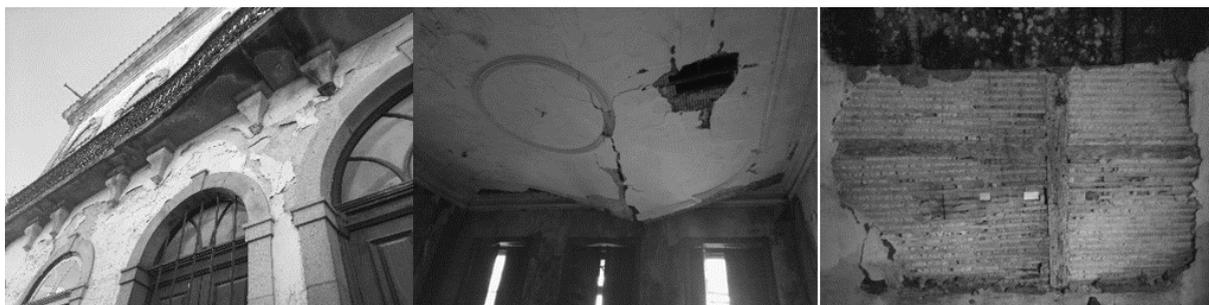
Os revestimentos à base de estuque, neste caso os interiores, são bastante vulneráveis à ação da água, quer por ascensão quer por capilaridade, incidência direta ou infiltrações vindas da cobertura. A casa apresenta compartimentos em que os tetos estão bastante degradados, sendo quase impossível de reparar, mas ainda assim seria uma mais valia serem reproduzidos.

Figura 23 - Casa JFS - Revestimentos; Fotos do Autor

O elevado estado de degradação dos revestimentos, obriga em que em grande parte tenham de ser picados/retirados, para serem reproduzidos, ou introduzidas novas soluções.

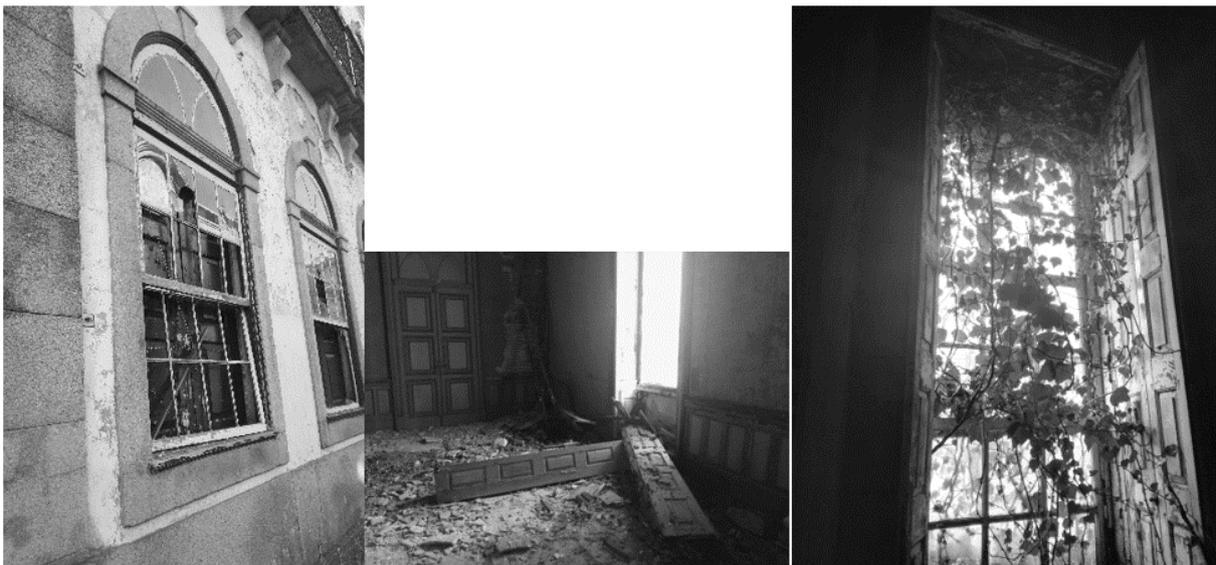
Sendo que estes elementos desempenham a função de defesa da casa das condições atmosféricas e estão diretamente em contacto com as mesmas, temos vãos em muito mau estado, quer por ação direta dos elementos, quer por vandalismo ou pelas infiltrações vindas da cobertura.

Figura 24 - Casa JFS - Vãos; Fotos do Autor

Os vãos da Casa JFS, que se enquadram no novo programa e de acordo com as plantas de alterações, serão totalmente recuperados, nomeadamente todos os das fachadas. Nos casos em que não é possível, dado ao seu elevado estado de degradação ou à sua inexistência, estes serão reproduzidos na integra, de forma a preservar a linguagem original.
