Estudo de defeitos na Indústria Têxtil

Dissertação de Mestrado
Mestrado Integrado em Engenharia Têxtil

Dezembro de 2021

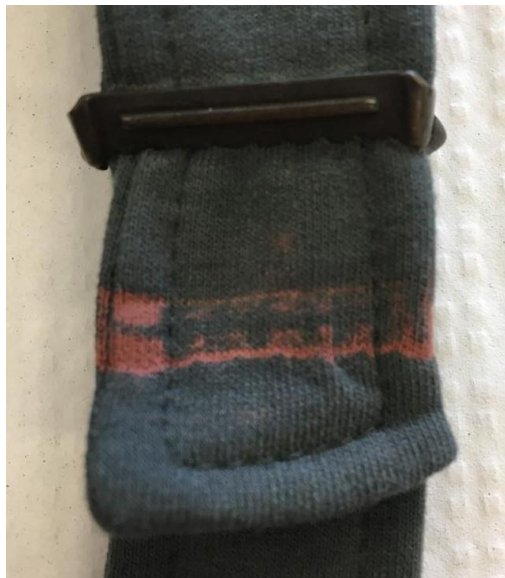
O defeito em estudo, ocorreu apenas nas peças de cor “Pirate Black”, mais especificamente, na zona que estava em contacto com o acessório metálico, logo a análise deste defeito foi essencialmente realizada para a peça desta cor. Na zona de contacto entre os dois materiais, verifica-se a existência de uma mancha vermelha/alaranjada. A imagem do defeito em estudo apresenta-se a seguir na figura 14. Foi também alvo de estudo um suspensório metálico envernizado, com o objetivo de se perceber a compatibilidade do mesmo quando se encontrava em contacto com a peça na cor “Pirate Black”. Neste estudo será apresentada a análise do defeito, a reprodução do defeito com os dois tipos de “buckles” (não envernizado e o envernizado) e por último a análise do defeito simulado.

Figura 14. Peças da cor “Pirate Black”, na zona com defeito.

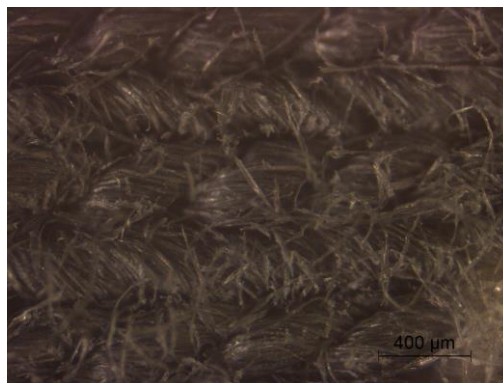
Figura 15. Fotografia obtida no microscópio ótico, ampliada 50X, evidenciando a zona sem defeito.

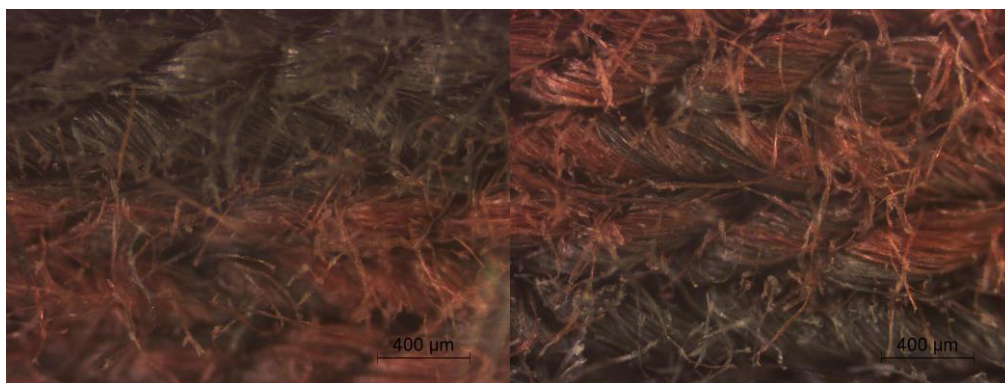
A seguir serão apresentadas fotografias consideradas relevantes para este estudo. Nas figuras 15, 16, 17 e 18 podemos ver dois tons, a zona mais escura é a zona da malha sem defeito e a zona vermelha/alaranjada é a zona onde ocorreu o defeito.

Figura 16. Fotografias obtidas no microscópio ótico, ampliadas 50X, evidenciando a fronteira da zona sem defeitos e da zona com defeito.

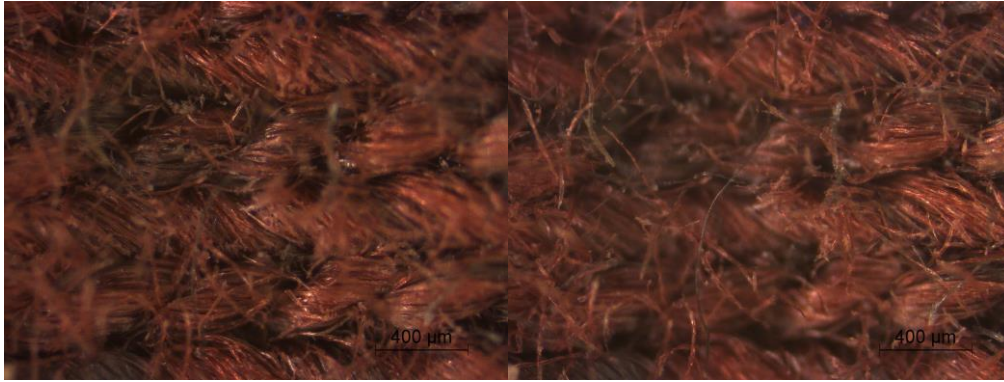
Figura 17. Fotografias obtidas no microscópio ótico, ampliadas 50X, em duas zonas do defeito, focadas na superfície das fibras.

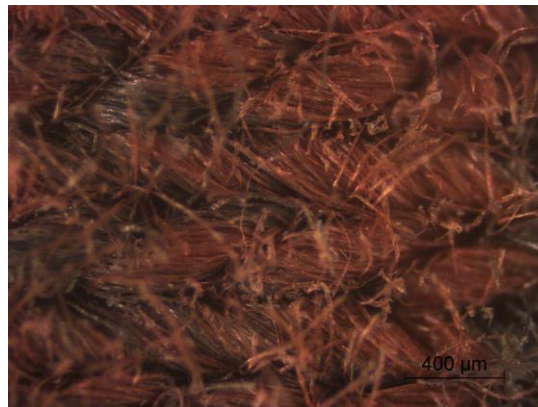
Figura 18. Fotografia obtida no microscópio ótico, ampliada 50X, na zona do defeito focada nas fibras superficiais.

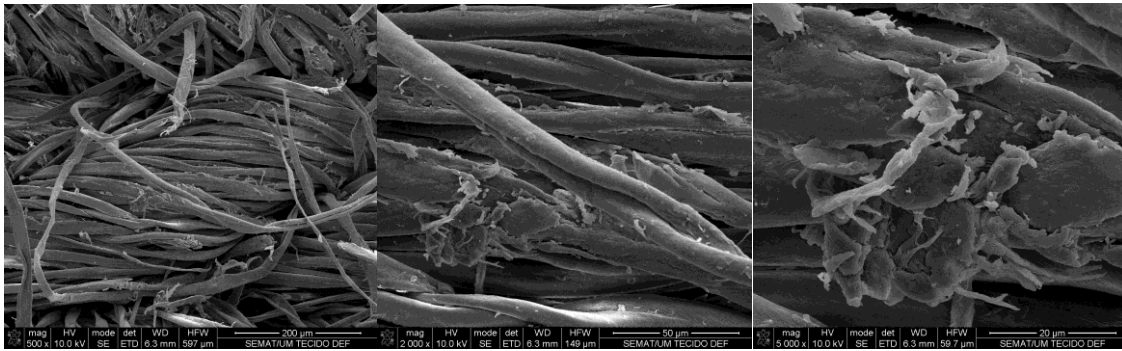
Figura 20. Observação microscópica MEV da zona com defeito.

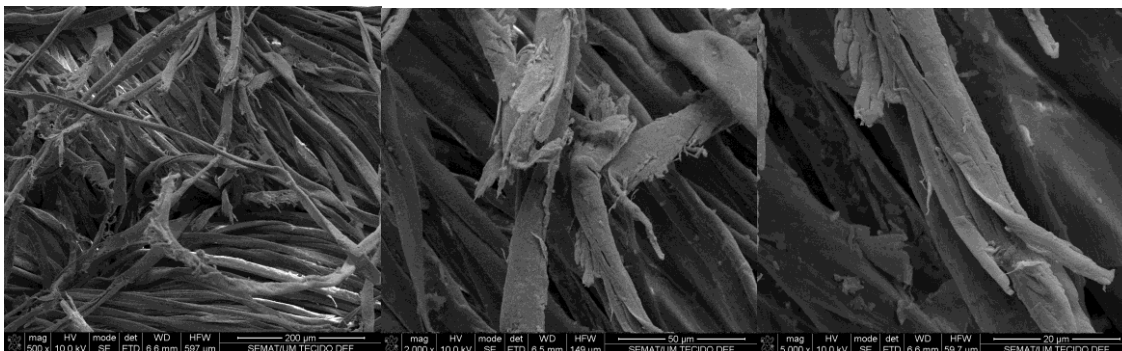
Figura 21. Observação microscópica MEV da zona com defeito mais evidente.

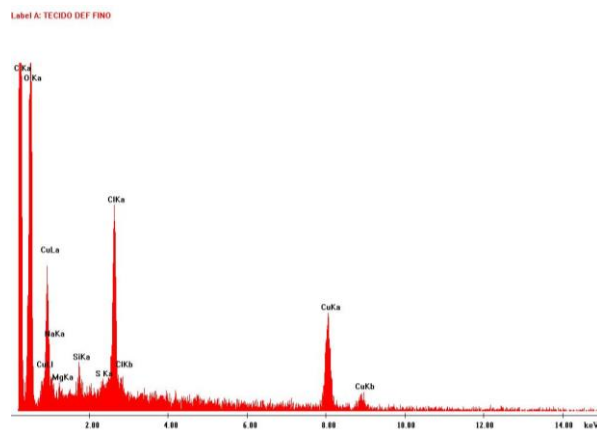
Figura 23. Espectro EDX da malha na zona com defeito.

Nas zonas da malha que estiveram em contacto com o suspensório metálico não envernizado, foram detetados os elementos de cobre e sódio. O que leva a crer que ocorre degradação da superfície metálica do suspensório não envernizado, fazendo com que se depositasse na superfície das fibras elementos metálicos, que concomitantemente ao entrar em contacto com o corante tenham provocado uma reação de complexação, dando origem à alteração de cor vermelha/alaranjada. A deposição destes elementos metálicos provenientes dos suspensórios pode causar o aparecimento da mancha na superfície do têxtil.

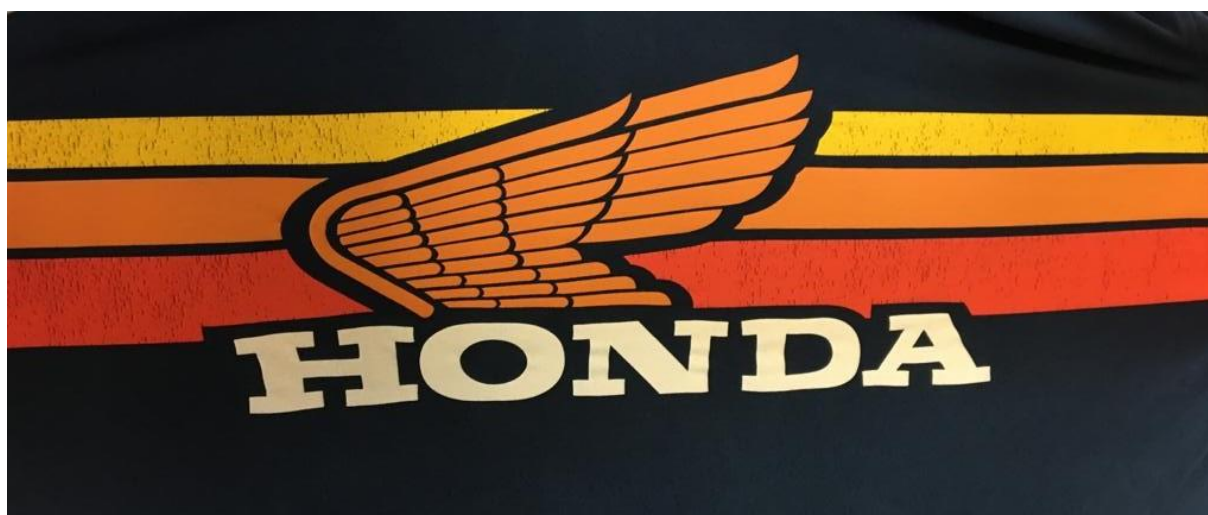
Figura 52. Defeito no estampado da t-shirt.

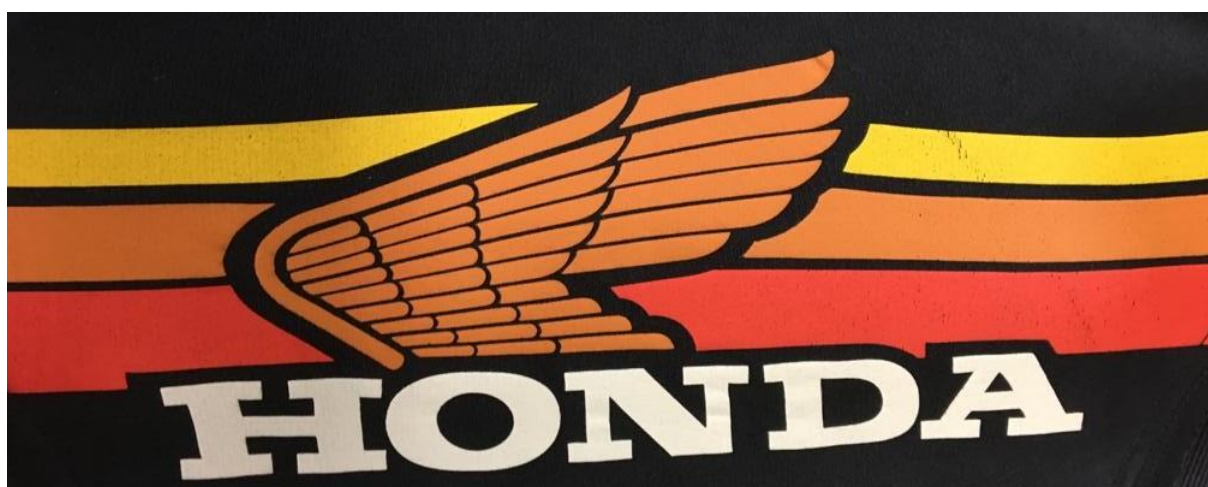
Figura 53. Defeito no estampado na *sweat*.

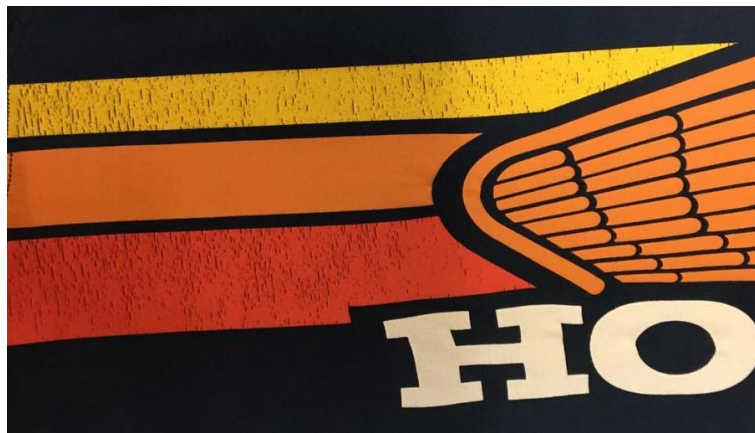
Figura 54. Defeito rececionado na t-shirt.

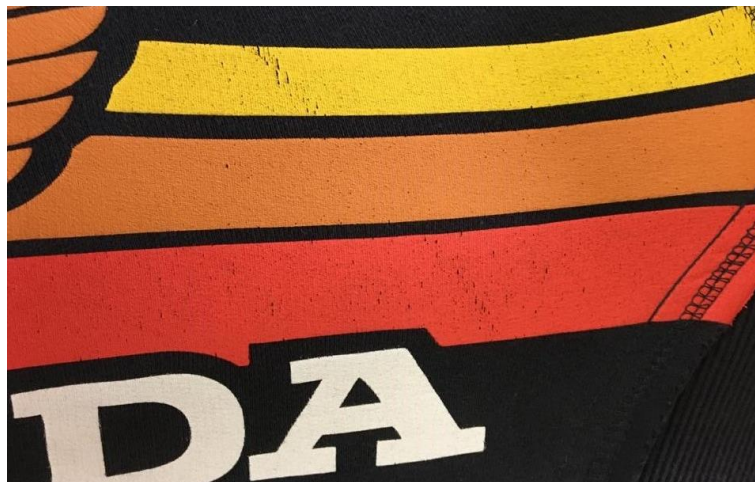
Figura 55. Defeito rececionado na *sweat*.

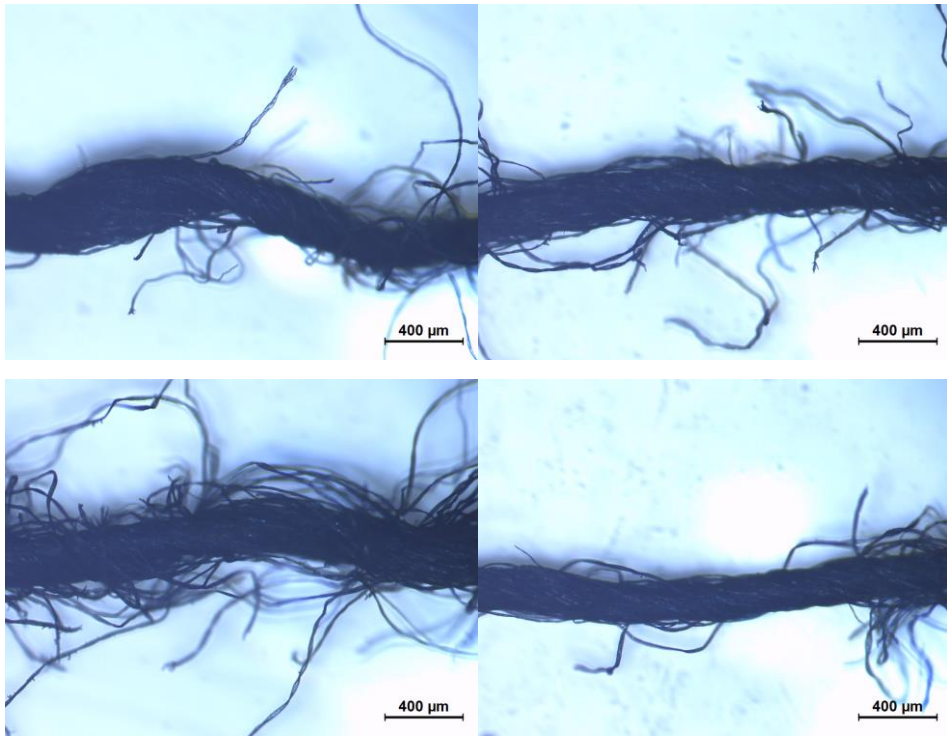
Figura 57. Observação microscópica das fibras da t-shirt com defeito, ampliação 50x.

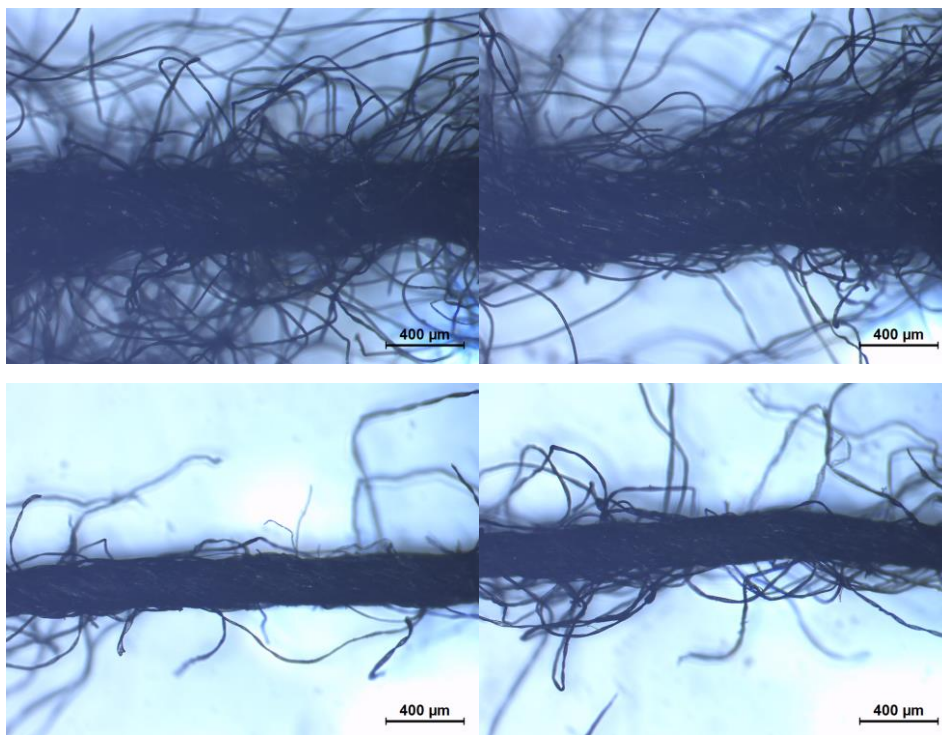
Figura 59. Observação microscópica das fibras da *sweat* com defeito, com ampliação de 50x.
