## METODOLOGIAS PARA AVALIAÇÃO ESTRUTURAL DE ABÓBADAS E CÚPULAS EM ALVENARIA

**Palavras-chave:** ensaio não destrutivo; análise não linear; abóbada e cúpula em alvenaria; recalque diferencial; Theatro Municipal do Rio de Janeiro.

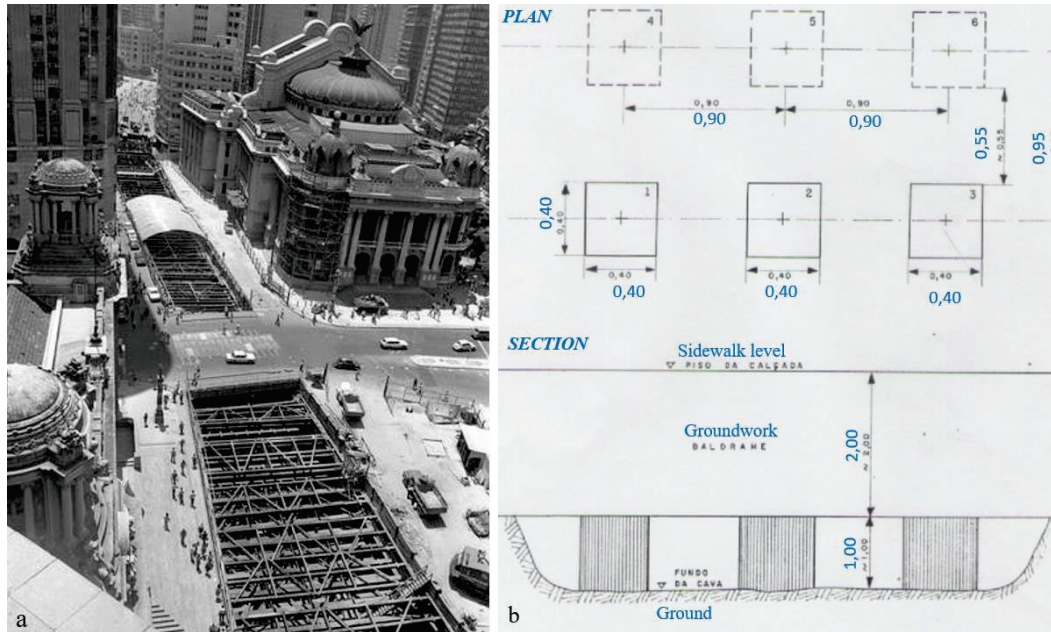
**Figure 4** – TMRJ: (a) construção do metro na década de 1970; (b) planta e seção transversal típica das estacas em madeira [12]. Fonte: a) Foto – Paulo Moreira, 21/05/1975, <https://acervo.oglobo.globo.com>, acesso 06/10/2017.

Foram feitas escavações em dois pontos da Av. Treze de Maio, permitindo o acesso e inspeção direta das estacas em madeira (Figure 4b), que se encontravam em boas condições, totalmente imersas pelo lençol freático, de 1.9 m de profundidade [12]. A partir de então, foi formada uma comissão permanente para manter as fundações do edifício do TMRJ em constante observação.

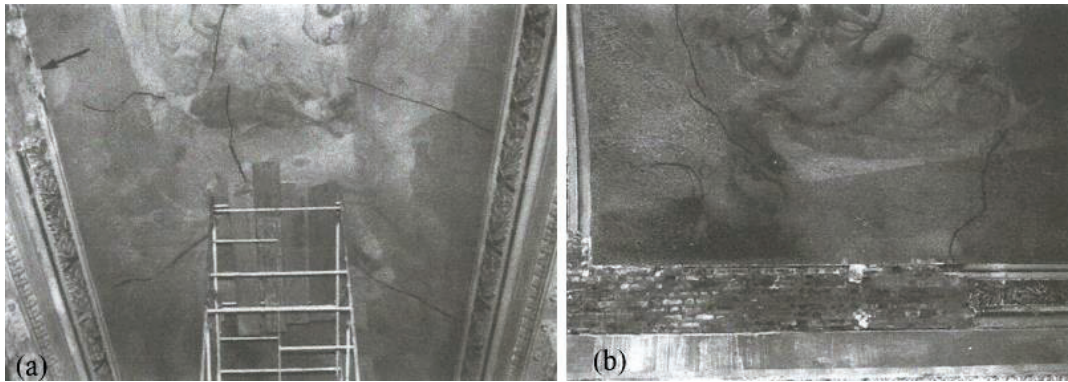
O tempo, os eventos festivos, vandalismo, infiltrações no telhado, as obras no entorno, como a construção do metrô na década de 1970, entre outras ocorrências, danificaram o edifício (Figura 5a-b). Com pinturas de artistas renomados como Eliseu Visconti e Henrique Bernardelli no intradorso, as cascas em alvenaria do TMRJ corriam risco de colapso na década de 1970, devido a recalques diferenciais e umidade, comprometendo as pinturas, segundo relatórios da época [13,14].

**Figura 5** – Imagens de danos na abóbada na década de 1970, por Shiros [14]: (a) fissuras;(b) perda de revestimento da sanca lateral.

Em 1976 a abóbada e as duas cúpulas foram reforçadas, sendo que toda a intervenção foi executada em três dias, sem pisar sobre as cascas e sem escoramento para não danificar as pinturas no intradorso. O trabalho consistiu nas seguintes etapas [14]:

- a) **etapa 1** - construção de vigas laterais e uma casca sobreposta em concreto projetado armado com tela metálica, a fim de suportar parte do peso da casca original, conforme Figura 6a. Na concretagem, deu-se prioridade à criação de arcos sobre as maiores fissuras transversais (Figura 6b);
- b) **etapa 2** – injeção de epóxi nas fissuras para restabelecer o monolitismo das cascas, por meio de purgadores plásticos, de acordo com a Figura 6b;
- c) **etapa 3** – ancoragem de insertos metálicos imersos em furos preenchidos com epóxi, a fim de promover a aderência entre a casca original em alvenaria e a nova em concreto (Figura 6c-d).

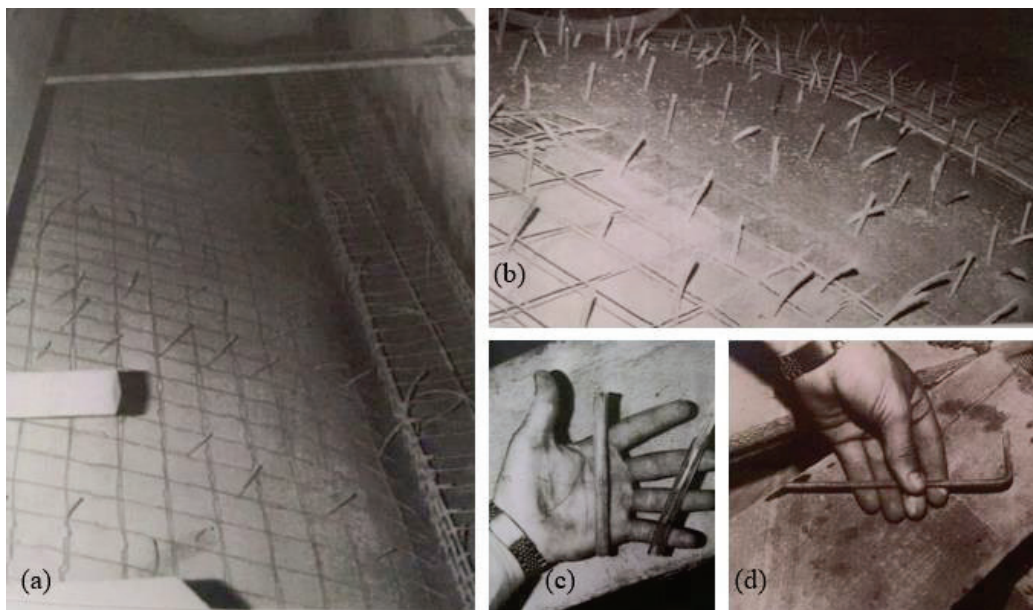
**Figura 6**–Imagens de intervenção estrutural na década de 1970, por Schiros [14]: (a) viga lateral; (b) concretagem; (c) purgadores para injeção de resina; (d) inserto metálico.

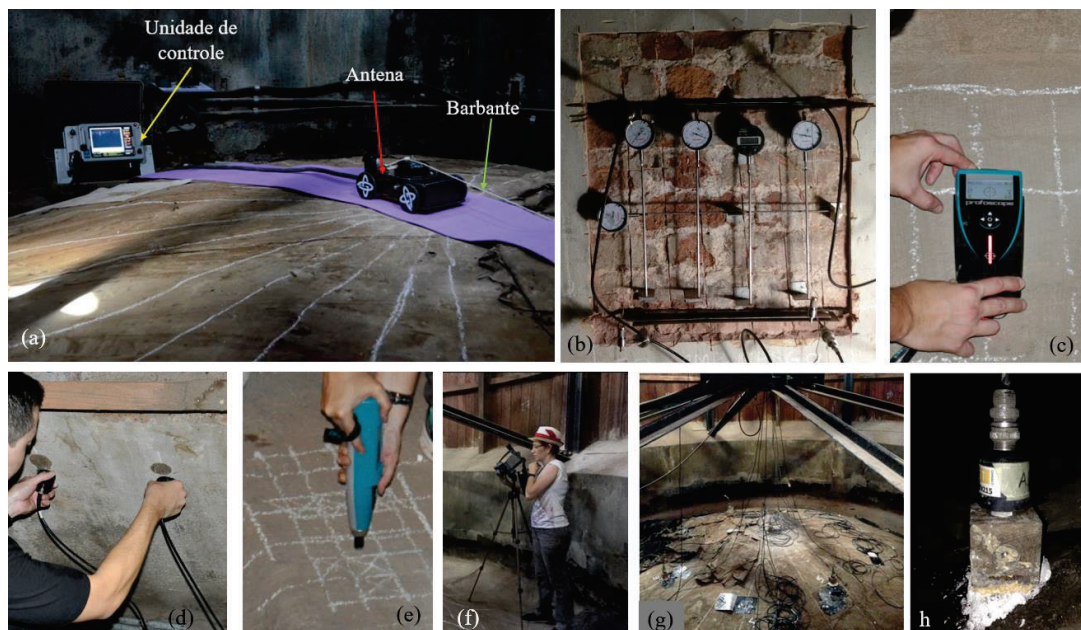
**Figura 7** – END realizados no TMRJ: (a) Ground Penetration Radar (GPR) [17]; (b) macaco plano duplo; (c) pacometria; (d) ultrassom; (e) esclerometria; (f) termografia infravermelha; (g) ensaio dinâmico; (h) acelerômetro uniaxial.

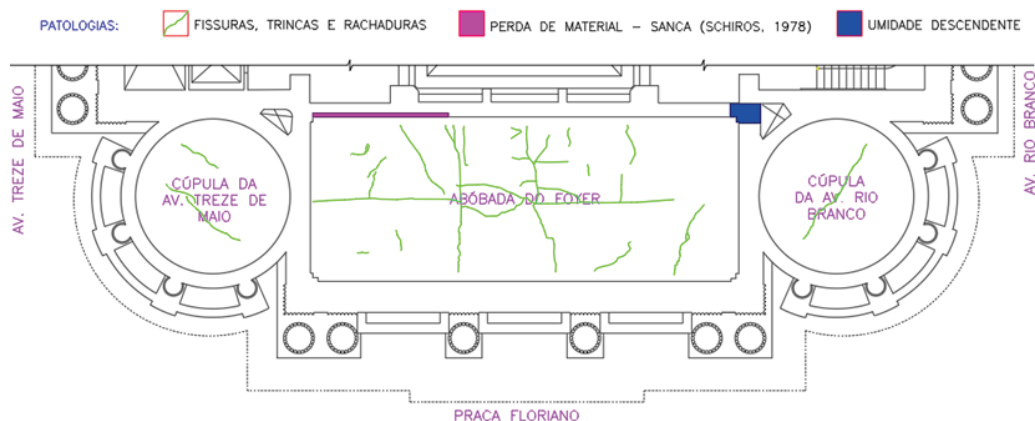
Grande parte dos elementos da estrutura do TMRJ têm propriedades desconhecidas e estão ocultos pela decoração característica do estilo eclético. Assim, foi elaborada uma campanha de END para estimar propriedades geométricas, físicas e mecânicas da estrutura, como ilustra a Figura 7. Como exemplo, as técnicas de termografia infravermelha e de fotogrametria foram utilizadas na elaboração do mapa de danos (Figura 8), a ser utilizado no planejamento e controle de intervenções futuras.

Figura 8 – Mapa de danos do intradorso das cascas [18].

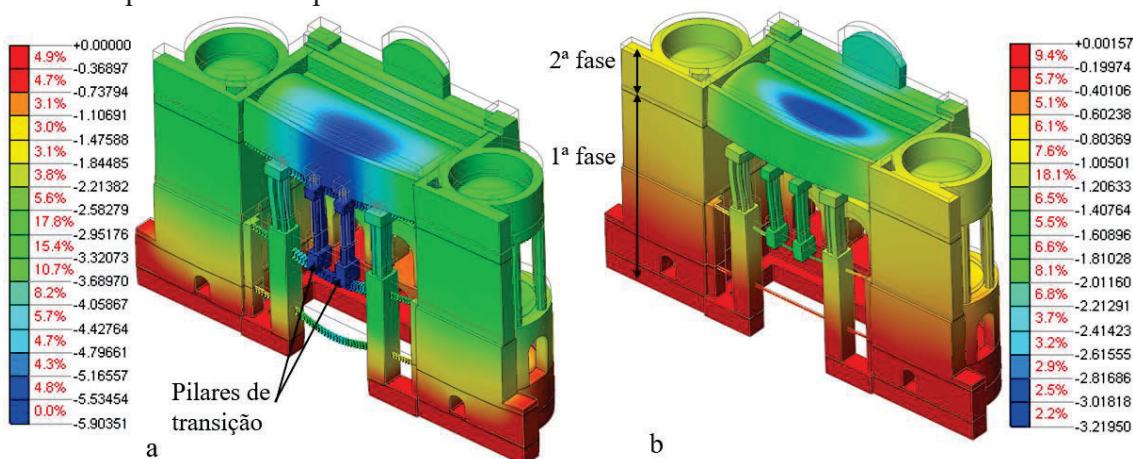
Simulações de diferentes condições de suporte sob efeito do peso próprio da estrutura frontal do TMRJ foram realizadas por meio de análise estática não linear, a fim de identificar regiões e elementos associados a potenciais vulnerabilidades e investigar as possíveis causas dos danos relatados na década de 1970. A Figura 9 apresenta os deslocamentos verticais do modelo sob o efeito da evolução construtiva da estrutura, demonstrando a maior sensibilidade da abóbada em alvenaria, especialmente em relação aos recalques dos seus apoios.

**Figura 9:** Deslocamentos (mm) da análise não linear física: (a) carregamento instantâneo; (b) com 2 fases construtivas.

O monitoramento de recalques pode ser feito pelo rastreamento de deslocamentos absolutos de vários pontos discretos localizados na estrutura por meio de estações totais. Como medida mais confiável para o controle de recalques diferenciais em cascas, recomenda-se o acompanhamento de deslocamentos tridimensionais de toda a superfície visível do intradorso usando dados de nuvens de pontos para serem aplicados em etapa subsequente de análise limite [2]. As técnicas de fotogrametria e de termografia, utilizadas de maneira combinada, são indicadas para esse caso de monitoramento.
