# Cobertura da sala do relicário no Mosteiro de Santa Cruz: Notas sobre a intervenção

*Paulo B. Lourenço<sup>\*</sup>, Artur Feio<sup>+</sup>, Ricardo D. Brites<sup>†</sup>*

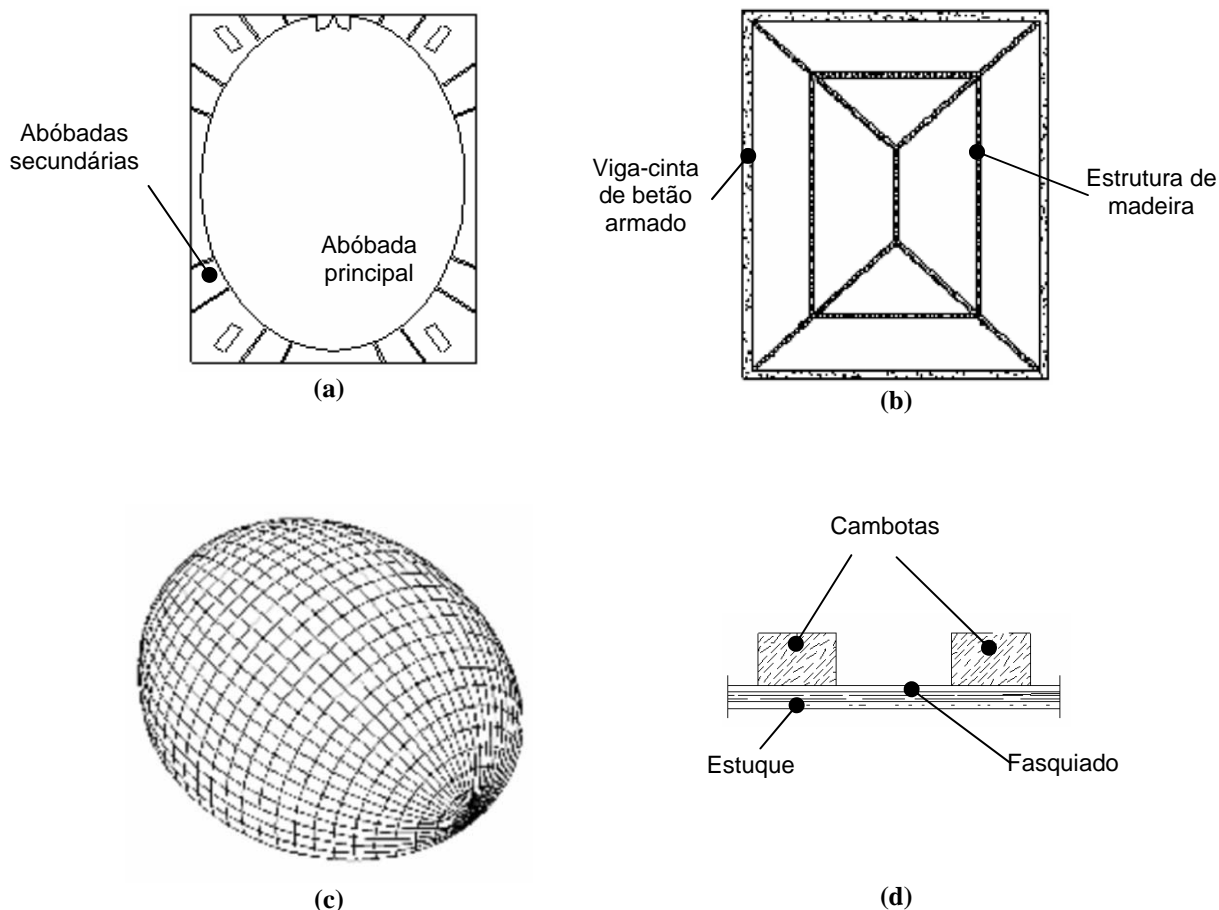
A sala do relicário, é uma das zonas contíguas do Mosteiro de Santa Cruz, possuindo originalmente uma cobertura em madeira com quatro águas e, no seu interior, uma abóbada principal de madeira fasquiada e estucada, com forma elíptica, e diversas abóbadas secundárias de madeira fasquiada e estucada, com forma de berço. A sala do relicário possui dimensões aproximadas de 12.5 m de largura, 15.0 m de comprimento e 11.5 m de altura (medida ao fecho da abóbada), ver Figura 1.

**Figura 1 – Cobertura existente na sala do relicário, Mosteiro de Santa Cruz, Coimbra: (a) planta com as abóbadas principal e secundárias; (b) estrutura principal da cobertura; (c) modelo da abóbada principal; (d) detalhe da estrutura da abóbada**

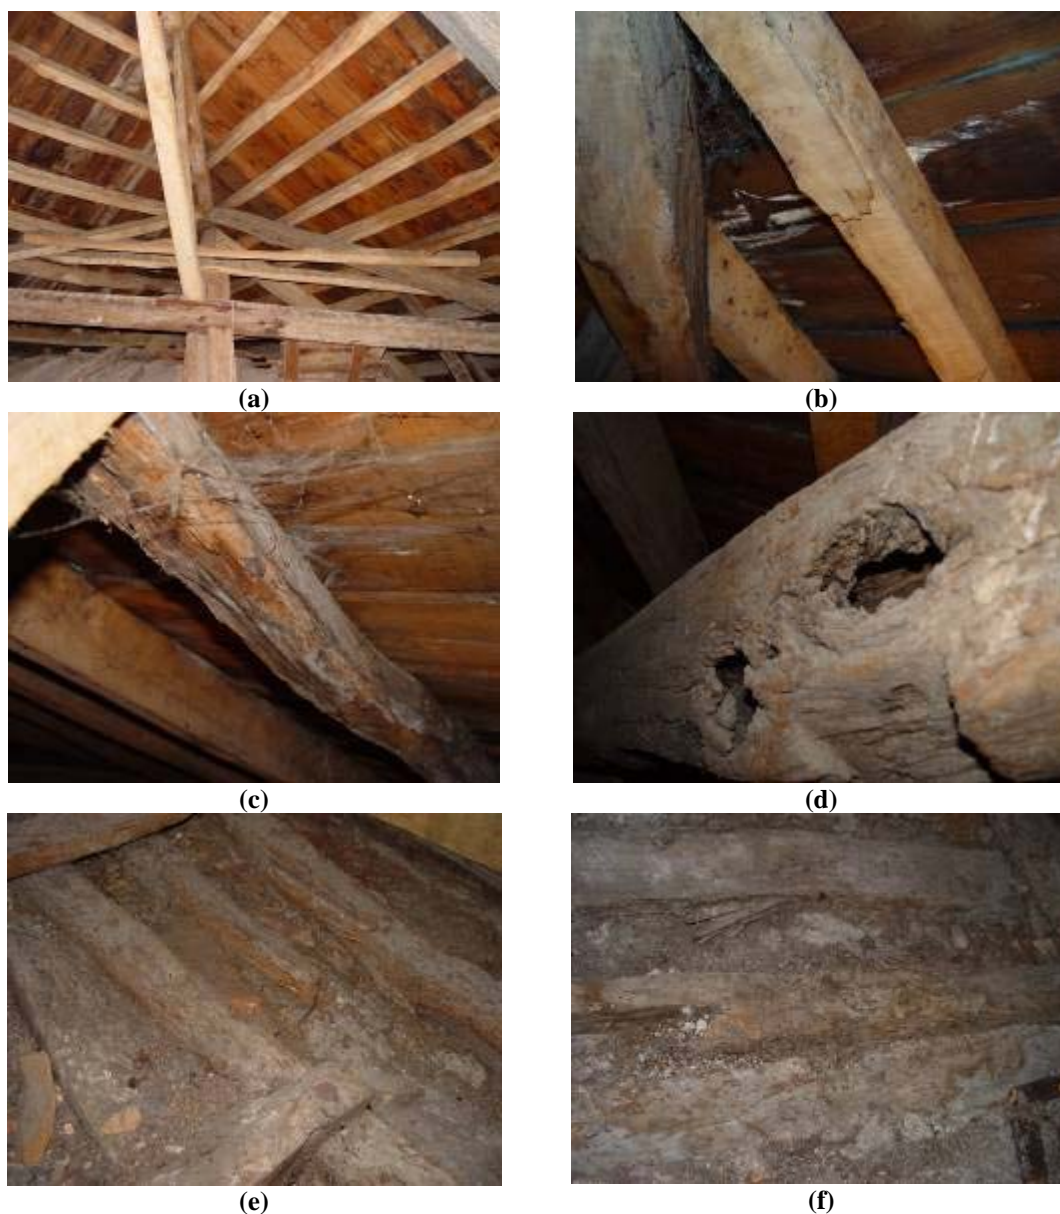
Com a entrada de água da cobertura e com o aumento da deformação da estrutura da cobertura, foram sendo introduzidas escoras e apoios diversos, incluindo ligações à abóbada fasquiada. A deformação continuado do sistema causou inversão da curvatura da abóbada principal e fendilhação considerável. Para uma análise mais cuidada do estado de conservação das madeiras, realizaram-se vários ensaios não destrutivos, recorrendo ao Pilodyn®, ao Resistograph®, à escarificação e a uma inspeção visual. O Pilodyn® é um aparelho que mede a resistência à penetração superficial de uma agulha com cerca de 3mm de diâmetro que é impulsionada contra a peça, sendo este resultado relacionado com a densidade da madeira. O Resistograph® é um aparelho que permite obter um perfil de resistência à penetração ao longo da peça, através da sua perfuração por uma pequena broca, e assim estudar a variação de densidade ao longo da linha perfurada. Com a escarificação, pode-se visualizar a madeira interior, através da realização de pequenos cortes com a ajuda de um formão, e desse modo verificar a existência de deterioração em zonas não superficiais da peça, bem como a sua profundidade.

A inspeção visual possibilita a rápida identificação das zonas mais degradadas, com maiores deformações e humidade, permitindo assim direccionar a restante inspeção nestas zonas. Através destes ensaios, concluiu-se que as peças analisadas se encontravam globalmente atacadas por insectos xilófagos, embora se restrinja na maioria dos casos ao borne, o que contribui para o actual estado de degradação da

estrutura observado quer a nível visual, quer a nível estrutural. As entregas das vigas de suporte da estrutura nas paredes de alvenaria encontram-se em bom estado e alguns dos elementos de madeira do forro e do madeiramento geral da cobertura, não se apresentam em condições de continuar a desempenhar as suas funções, devido ao seu avançado estado de deterioração (2). Na Figura 2 apresentam-se algumas fotografias do interior da cobertura existente.

**Figura 2 – Detalhes da cobertura existente: (a) complexidade do sistema estrutural; (b) presença de manchas de humidade; (c) deformação excessiva e podridão; (d) secção oca; (e, f) ataque generalizado das cambotas da abóbada principal**

Para a cobertura de madeira, foram analisadas duas soluções possíveis em conjunto com o dono de obra: (a) manter a estrutura original, utilizando “mãos de amigo” realizadas com novas vigas de eixo curvilíneo apoiando nas paredes exteriores ou (b) realização de uma nova estrutura de madeira. Dado o muito elevado nível de

deformação da estrutura, o apoio generalizado da cobertura sobre a abóbada interior e respectivo dano induzido já com inversão da curvatura da abóbada, e tomando em consideração o facto das intervenções anteriores não terem conseguido sustentar o processo de degradação, optou-se por substituir a cobertura existente.

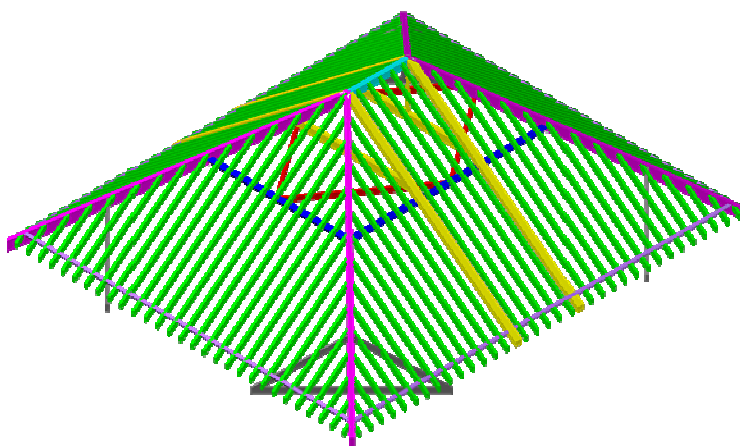
**Figura 3 – Modelo 3-D da cobertura realizada**

A nova estrutura foi dimensionada globalmente em madeira maciça de pinho bravo, recorrendo-se ao abeto, no caso em que as peças de pinho, pela sua elevada dimensão, não estivessem disponíveis no mercado. Foram analisadas propostas alternativas em madeira lamelada colada, cujos preços se revelaram não competitivos nesta obra. Salienta-se que a presença da abóbada inviabilizava a realização de uma estrutura de cobertura tradicional, recorrendo por exemplo a asnas planas, pois era impossível a colocação de uma linha. As dimensões em planta e altura da cobertura assumem valores significativos, o que associado à impossibilidade de realizar apoios interiores, conduziram a uma solução que consiste numa estrutura composta por quatro diagonais, duas asnas principais com linhas sobrelevadas, quatro terças com um esquadro de reforço, cumeeira e quatro asnas de canto, ver Figura 3. Sobre este sistema apoia um conjunto de madres com secção significativa, que servem de suporte ao forro em madeira.

Os cálculos da estrutura foram inicialmente realizados para duas situações de apoio limite, em função da capacidade da viga-cinta de betão armado e paredes de alvenaria suportarem, ou não, os impulsos horizontais gerados pelos elementos da cobertura, sendo o dimensionamento feito de acordo com o Eurocódigo 5 (3). Uma vez que a estrutura existente, não tinha capacidade para resistir aos esforços horizontais gerados pela asna, foram adoptadas medidas para realizar uma estrutura de cobertura auto-portante e simplesmente apoiada na estrutura de alvenaria.

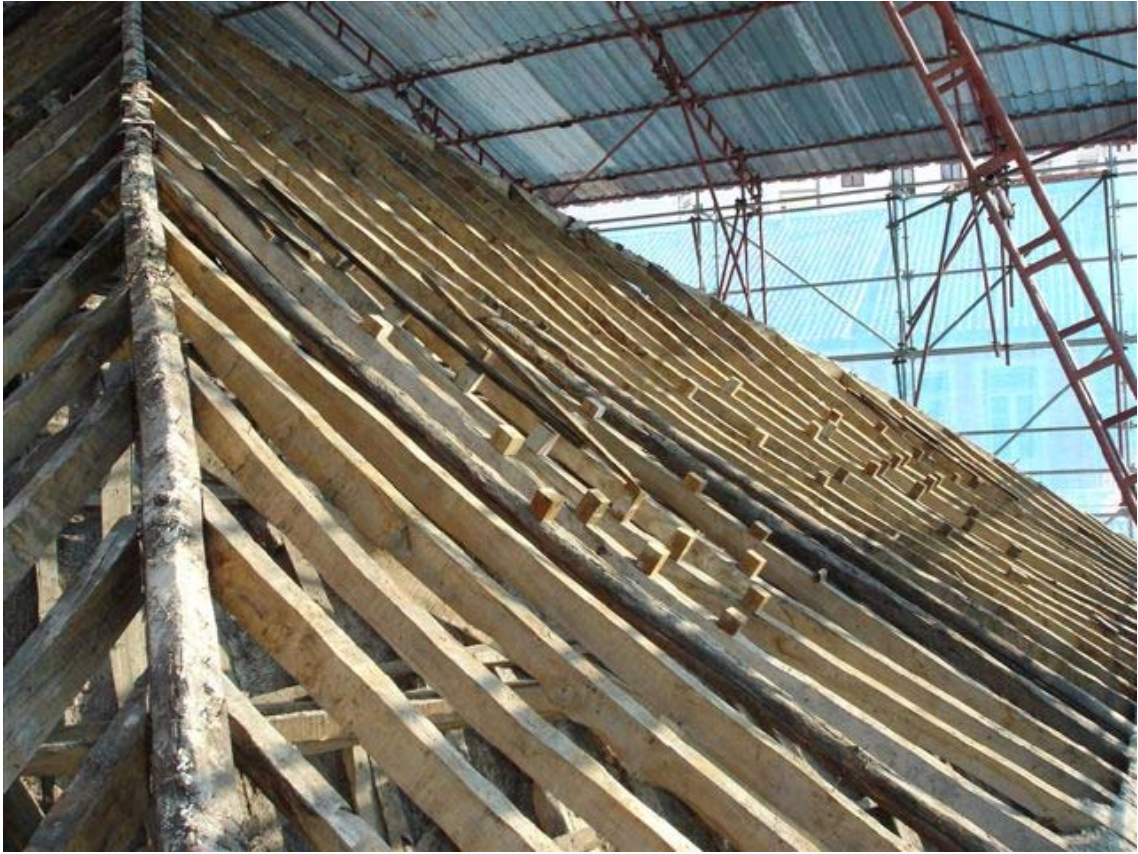
**Figura 4 – Detalhes da execução; (a) cobertura existente em contacto com a abóbada fasquiada nas águas laterais, com apoios de nivelamento do telhado; (b) multiplicação de madres nas águas principais, com elevada deformação e reparações sucessivas; (c) aspecto da fendilhação e deformação da abóbada fasquiada; (d) aspecto da nova estrutura principal da cobertura; (e) aspecto de uma das asnas de canto; (f) madres e colocação do forro; (g) cobertura em fase de conclusão**
