Universidade do Minho

**Patologia e Reabilitação de Revestimentos
de Fachadas**

Julho de 2009

Dissertação de Mestrado em Engenharia Civil
Área de Especialização Materiais, Reabilitação e
Sustentabilidade da Construção

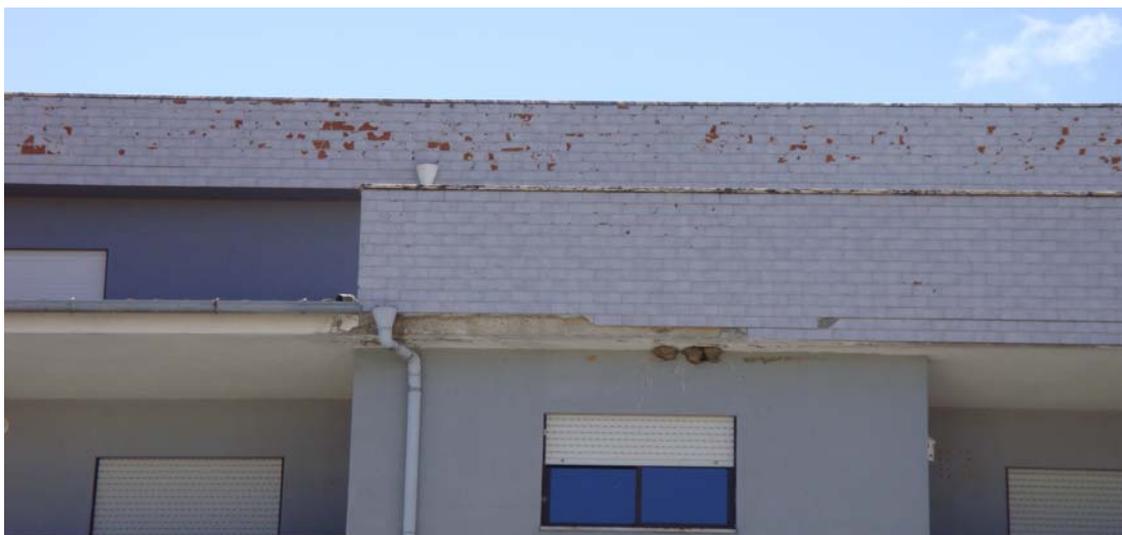
Um dos locais da fachada que apresenta descolamento das peças cerâmicas, está representado na figura 3.10 (platibanda). Trata-se de uma zona onde há uma transição entre elementos estruturais diferentes (laje de piso e pano de alvenaria) que possuem comportamentos mecânicos distintos, com a circunstância, de existir na proximidade uma saída de águas pluviais e respectivo encaminhamento para o tubo de queda.

Figura 3.10 – Descolamento na transição laje/alvenaria

Depois de uma análise visual, estabelece-se como hipótese mais provável para o descolamento do revestimento, nesta zona, que as águas pluviais não são encaminhadas correctamente para o exterior, migrando para o interior da parede através de falhas no sistema de impermeabilização junto das saídas pluviais, levando ao destacamento do revestimento cerâmico.

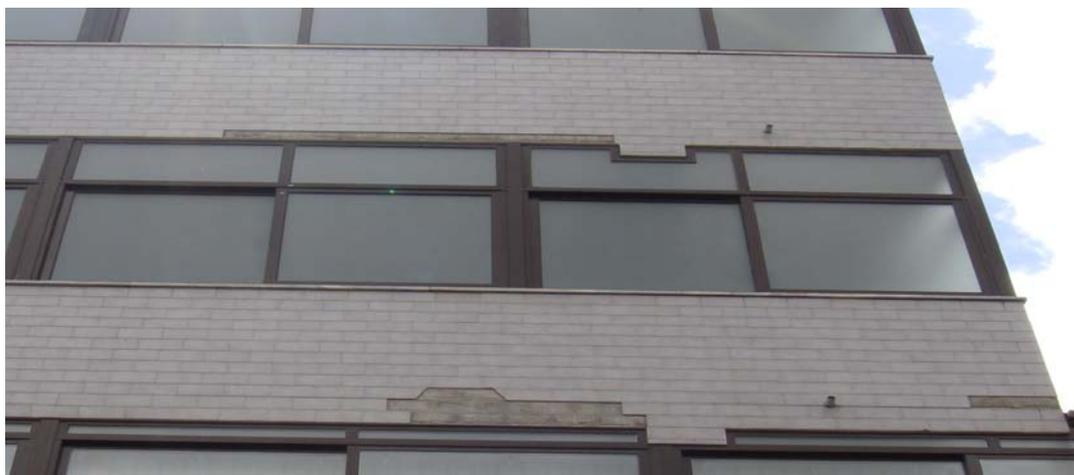
No caso concreto da figura 3.12, o descolamento verifica-se na proximidade da transição entre a viga e o pano de alvenaria, o que leva a julgar que estamos perante problemas de compatibilidade de deformações, devidas a movimentos do suporte ou variações dimensionais por efeitos de temperatura, que não são acompanhados pelo revestimento exterior comum e contínuo.

Figura 3.12 - Descolamento transição viga/alvenaria

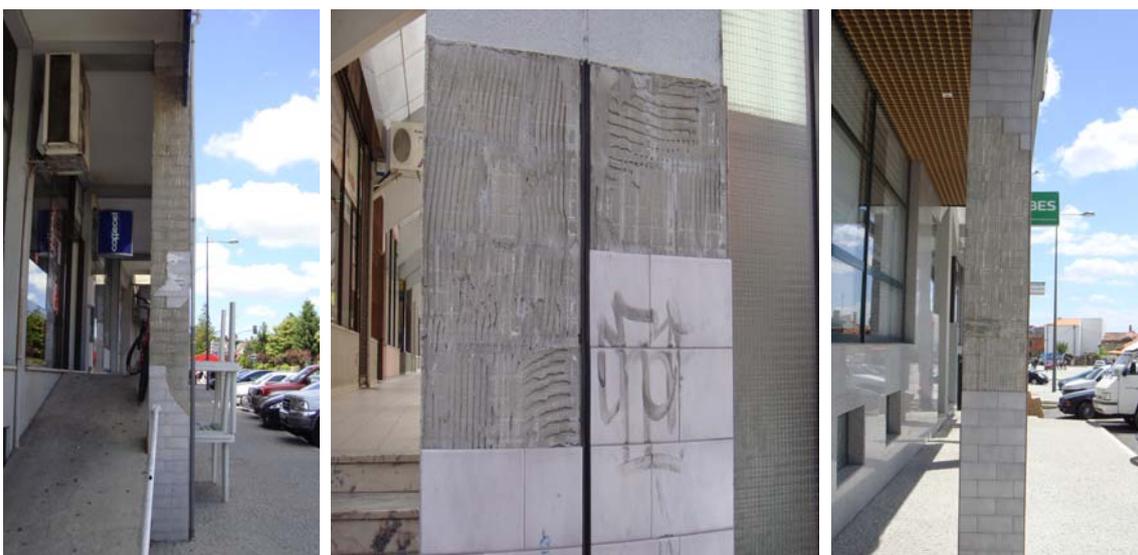
Ao existirem deformações no suporte, geram-se tensões, que por sua vez, são transmitidas às peças cerâmicas, que por não existirem juntas capazes de absorver essas tensões, vão destruir a aderência mecânica e provocar o seu descolamento, por ser ultrapassada a capacidade de aderência das ligações entre as placas cerâmicas e a argamassa colante.

Figura 3.13 – Descolamentos devido à falta de aderência

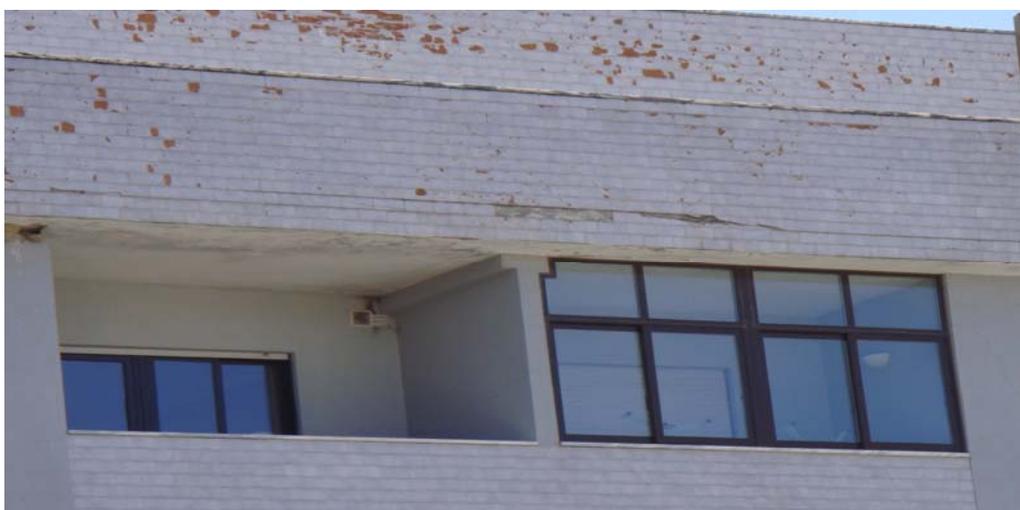
As fissuras são um tipo de patologia muito frequente nos elementos superficiais de revestimento e evidenciam deformações no suporte.

Figura 3.14 – Fissuras na platibanda

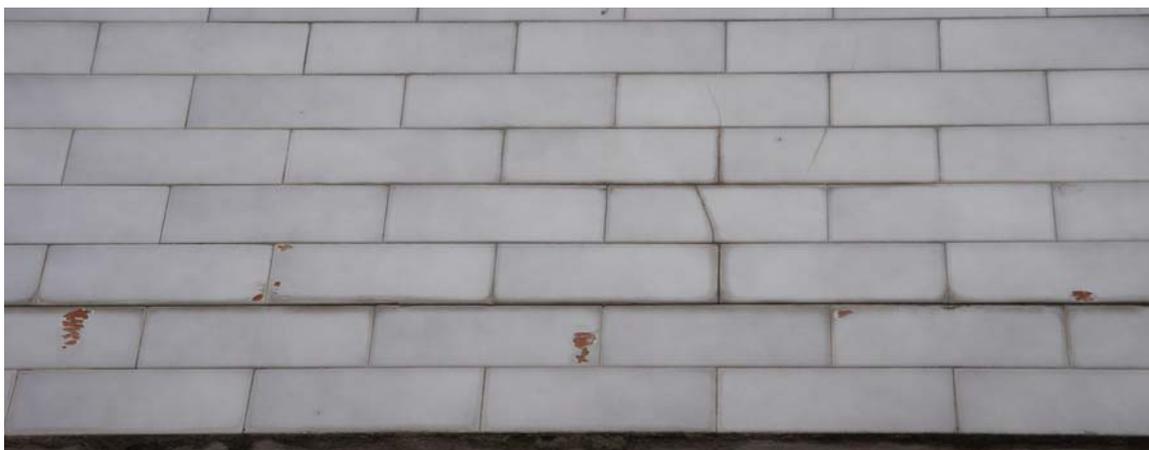
É necessário ter consciência que elementos construtivos diferentes, apesar de terem um acabamento superficial comum e contínuo, vão ter sempre comportamentos distintos. Se as uniões construtivas entre estes elementos não ficam bem resolvidas, é inevitável que passado algum tempo as fissuras apareçam.

Figura 3.15 – Pormenor de fissuras na varanda

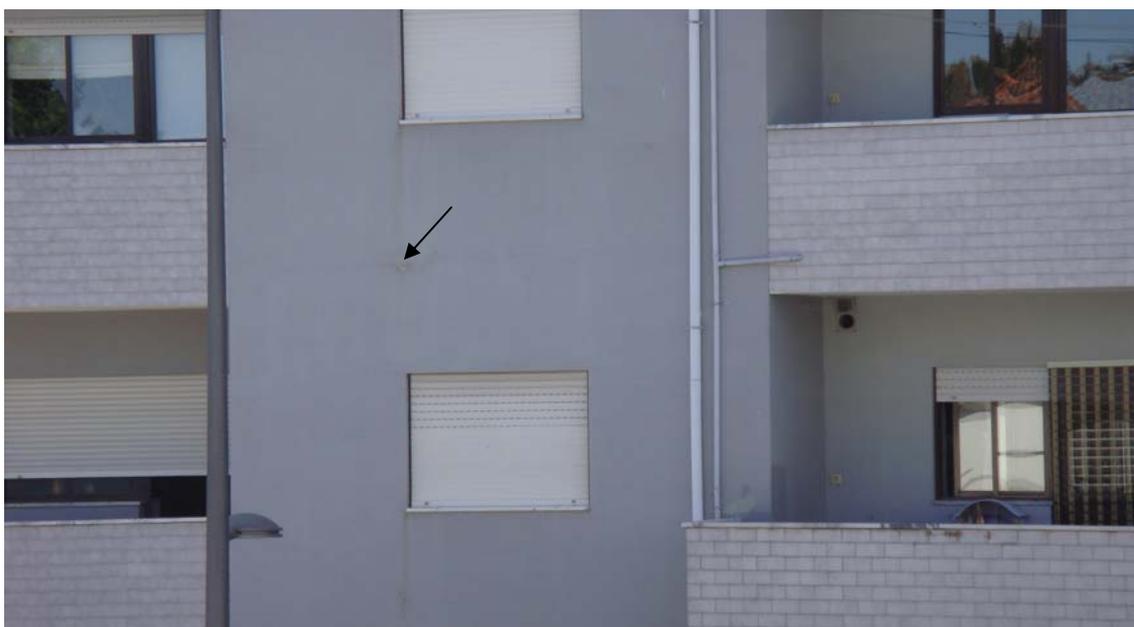
A aplicação de um material de revestimento comum na união de elementos de parede de alvenaria com outro estrutural, leva normalmente à sua separação e por conseguinte à rotura do revestimento nesse ponto, por serem elementos com missões construtivas distintas que trabalham de forma independente.

Figura 3.16 – Fissura ao nível da laje de piso

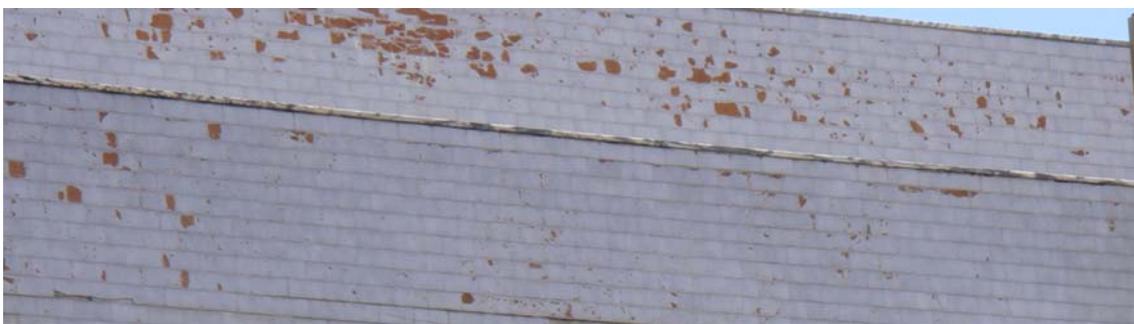
Outra hipótese prende-se com o facto de a base do cerâmico e o acabamento superficial vidrado do mesmo, possuírem coeficientes de dilatação térmica ou de absorção de água diferentes, que devido à subsequente variação volumétrica, conduziu à sua separação.

Figura 3.17 - Delaminação

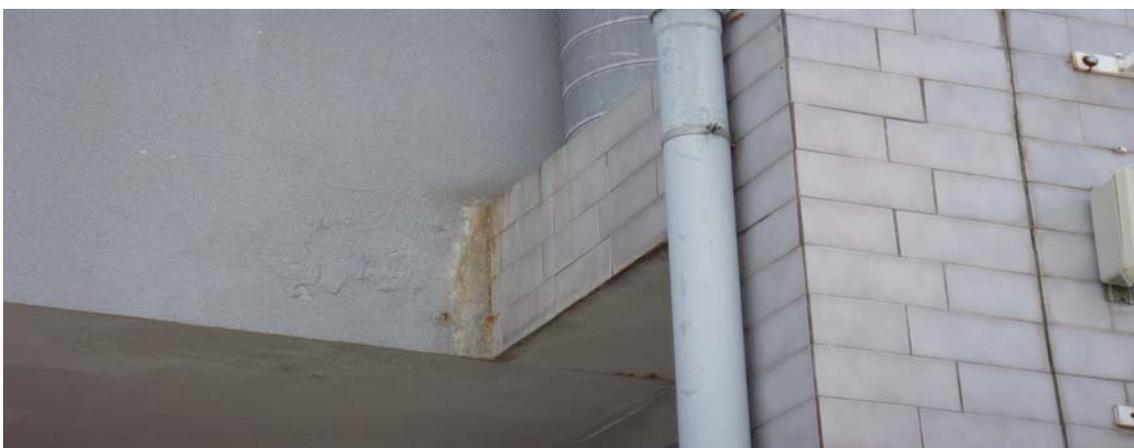
Um dos problemas observados nestas fachadas é o aparecimento de manchas, nomeadamente ao nível dos peitoris. Estas resultam da acumulação de partículas nas superfícies horizontais, transportadas pela água para a fachada. Tal, deve-se ao facto, de os peitoris não possuírem pingadeiras.

Figura 3.18 – Manchas provenientes da acumulação de sujidades

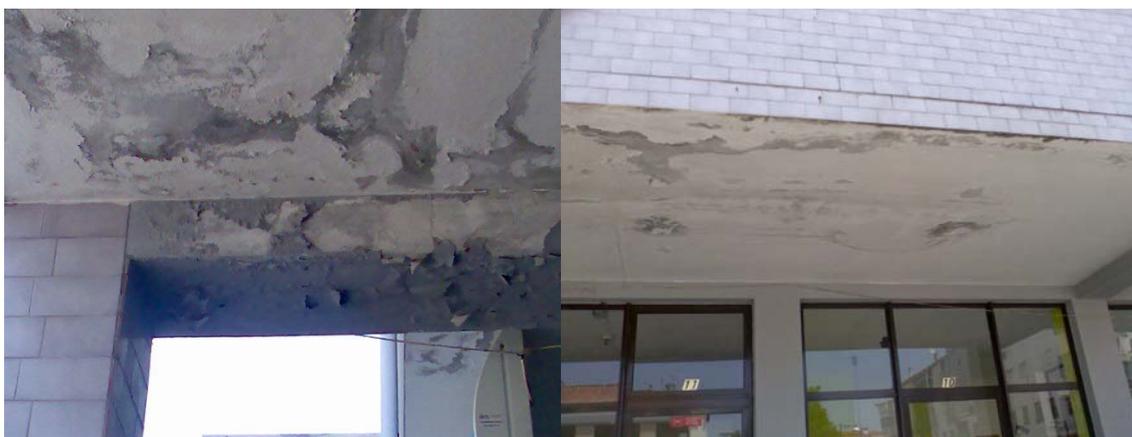
A presente patologia está localizada no tecto da maior parte das varandas, especialmente as da fachada nascente e poente. Denota-se que em todas as varandas existem saídas de águas pluviais.

Figura 3.19 – Destacamento da pintura debaixo da varanda

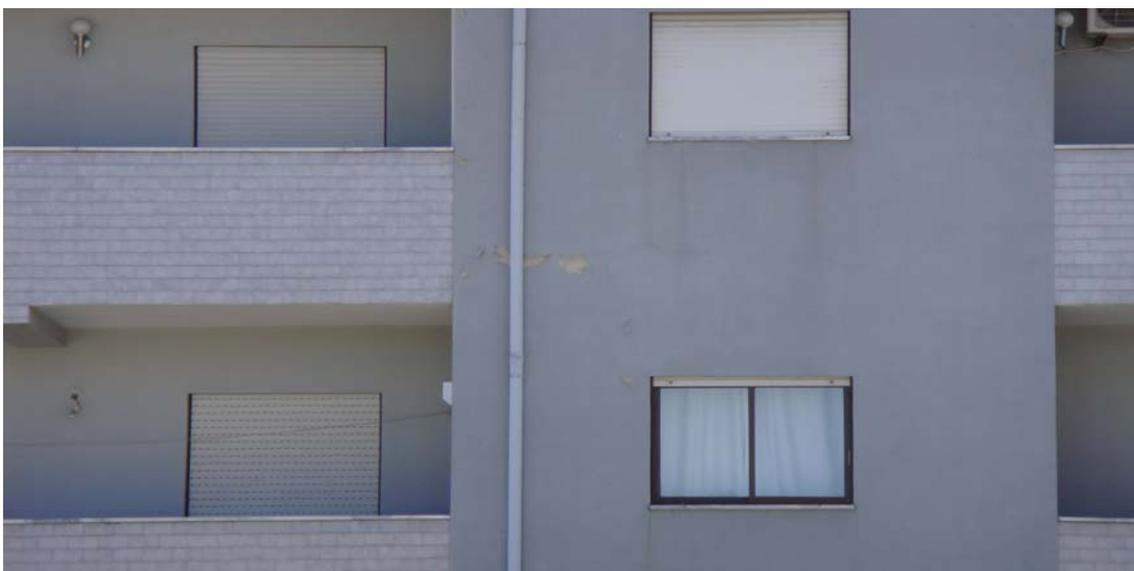
Assim, esta separação entre a película de pintura e a sua base, por falta de aderência, poderá estar relacionada com infiltração e presença de humidade proveniente de defeitos no sistema de recolha de águas pluviais.

Figura 3.20 – Destacamento da pintura

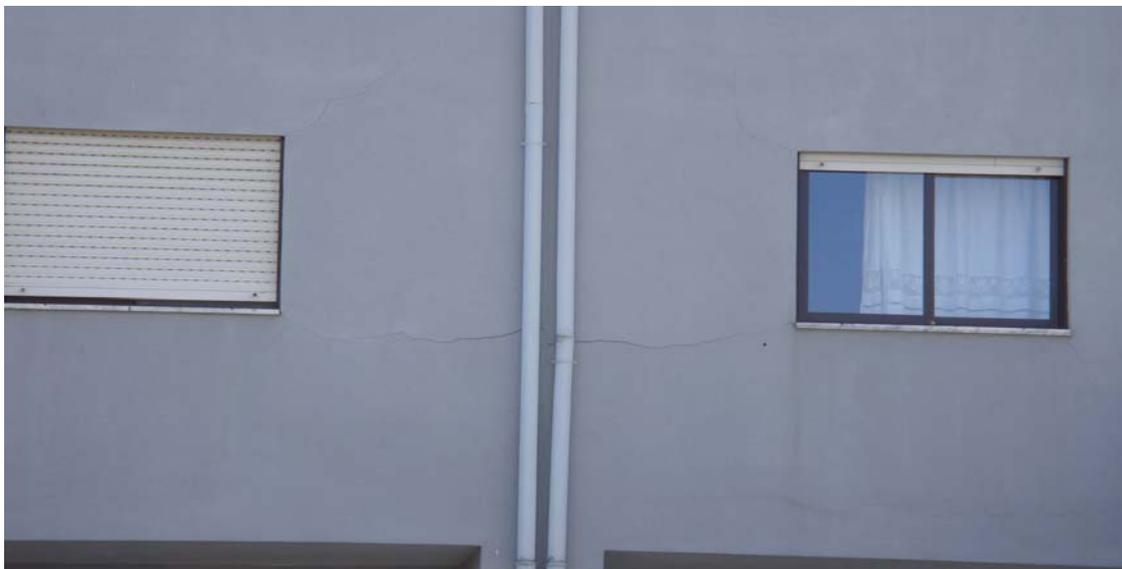
Figura 3.21 – Fissura nos cantos da janela

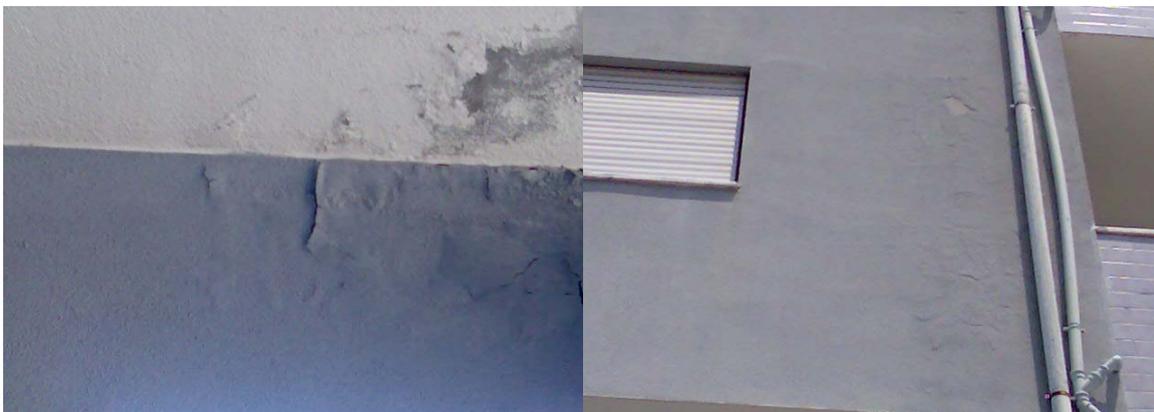
Figura 3.22 – Empolamentos

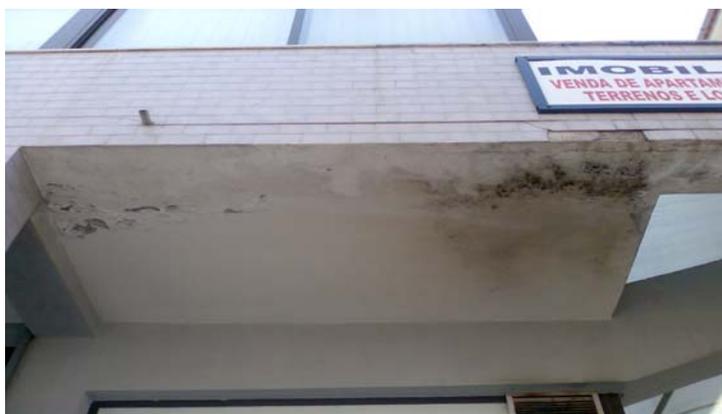
Figura 3.23 – Sujidades de origem biológica

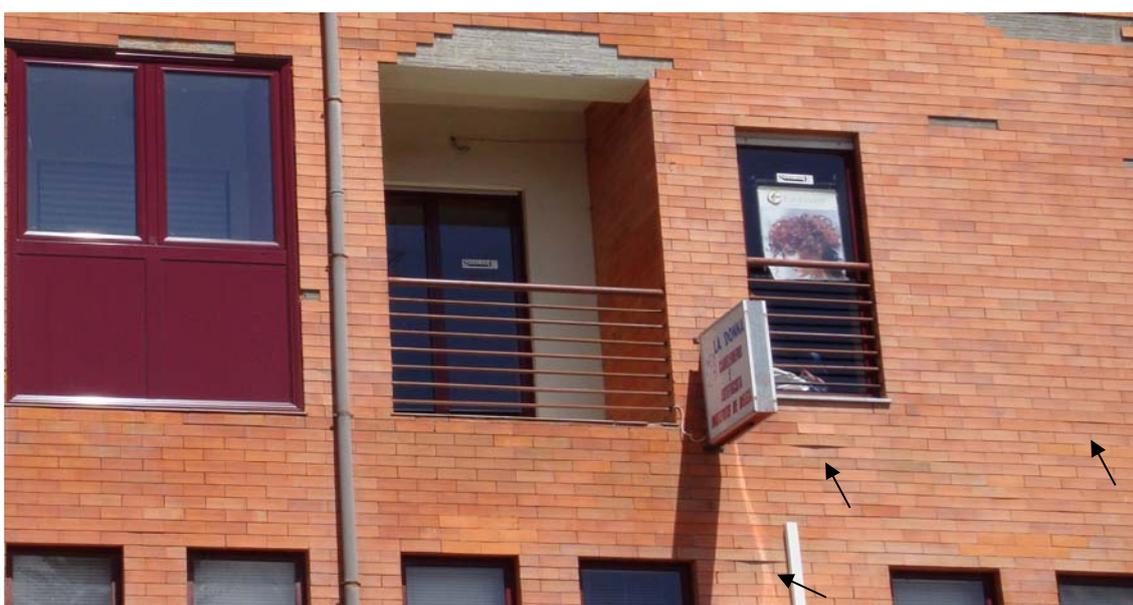
Descrição da Patologia P1 – Empolamentos

Figura 3.25 – Empolamentos do cerâmico

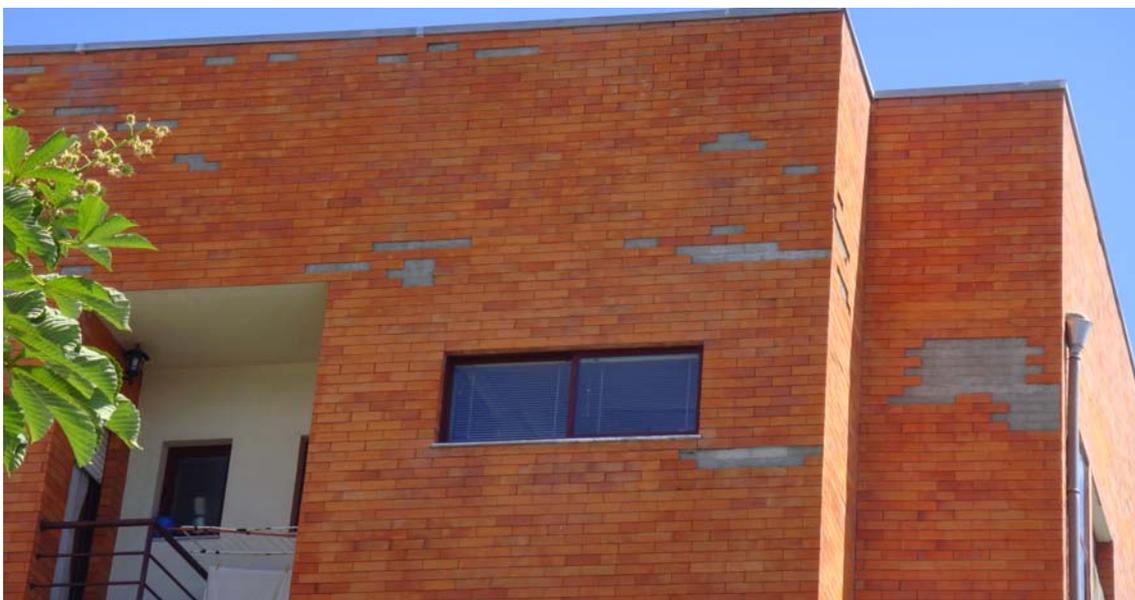
Figura 3.26 – Descolamentos do cerâmico

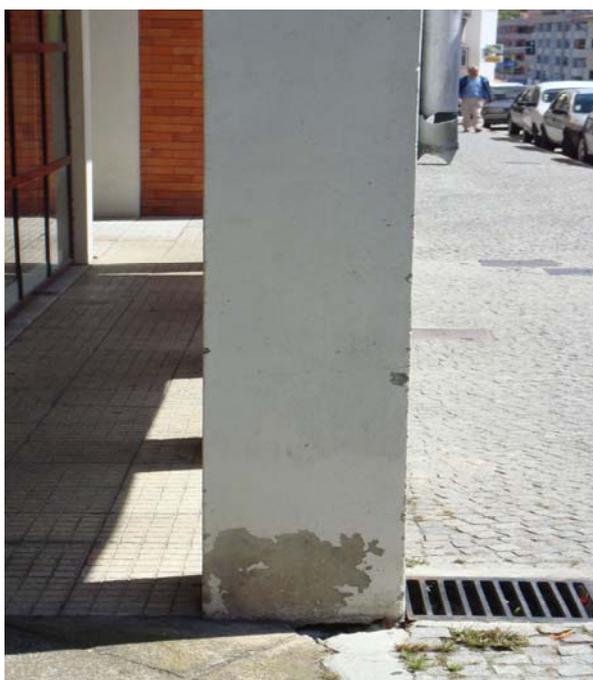
Figura 3.27 – Desprendimento da pintura

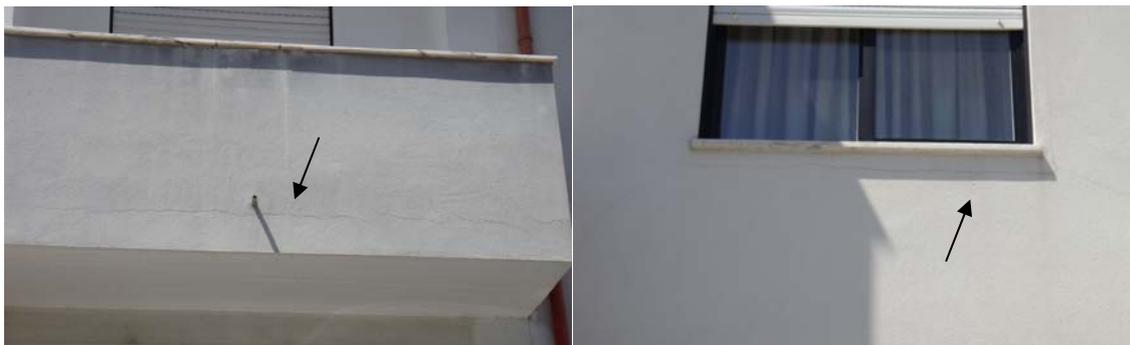
Figura 3.42 – Fissuras ao nível da varanda e da janela

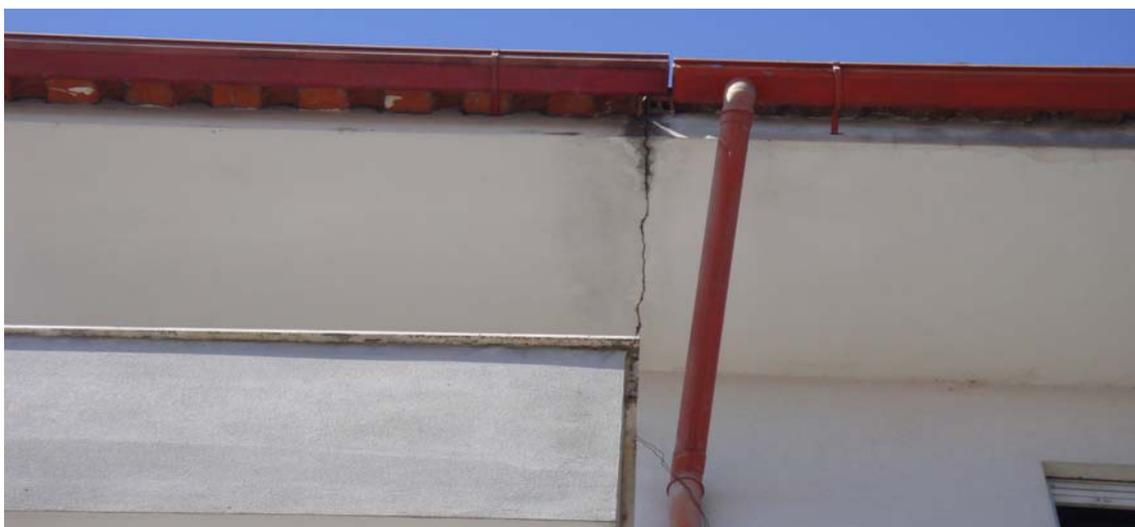
Figura 3.43 – Fissura na cornija

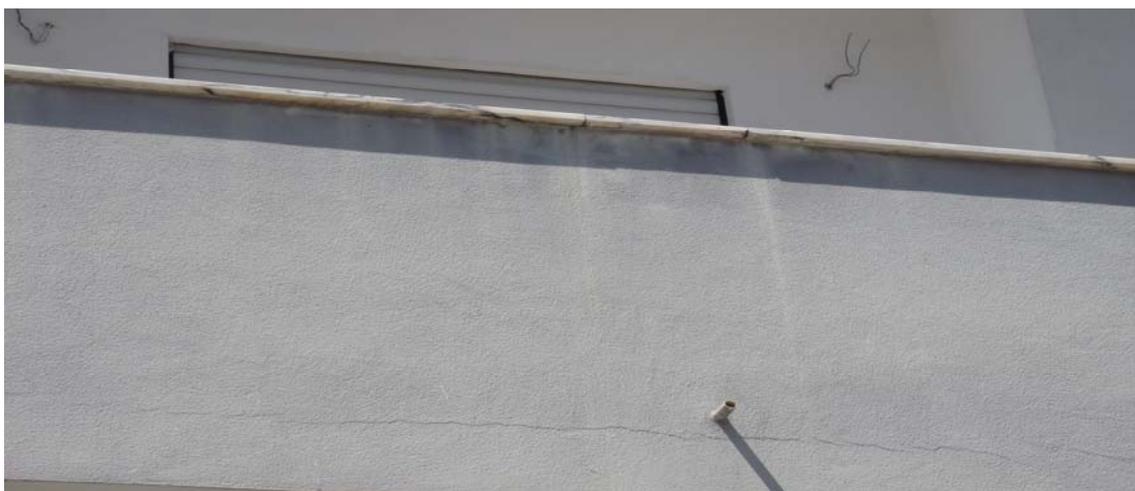
Figura 3.44 – Eflorescências no revestimento de pintura

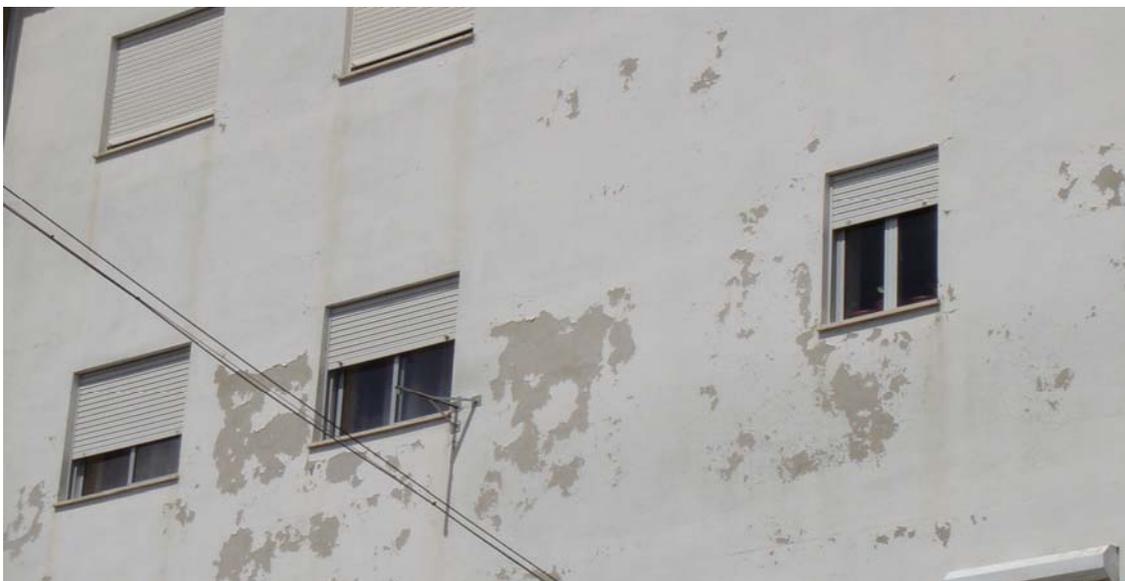
Figura 3.46 – Destacamento da pintura

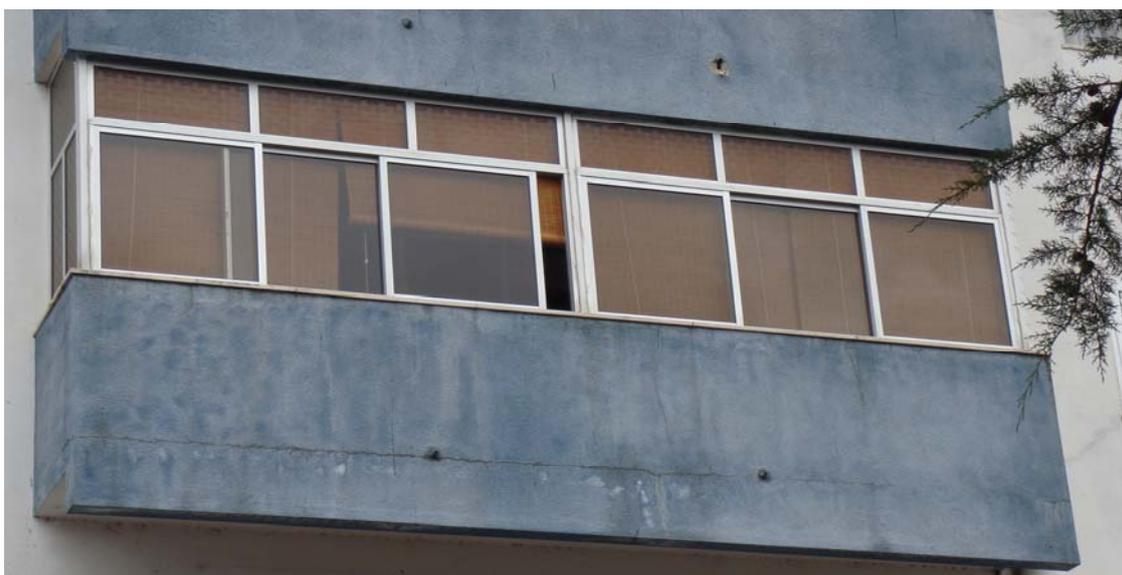
Figura 3.47 – Fissura ao nível da varanda

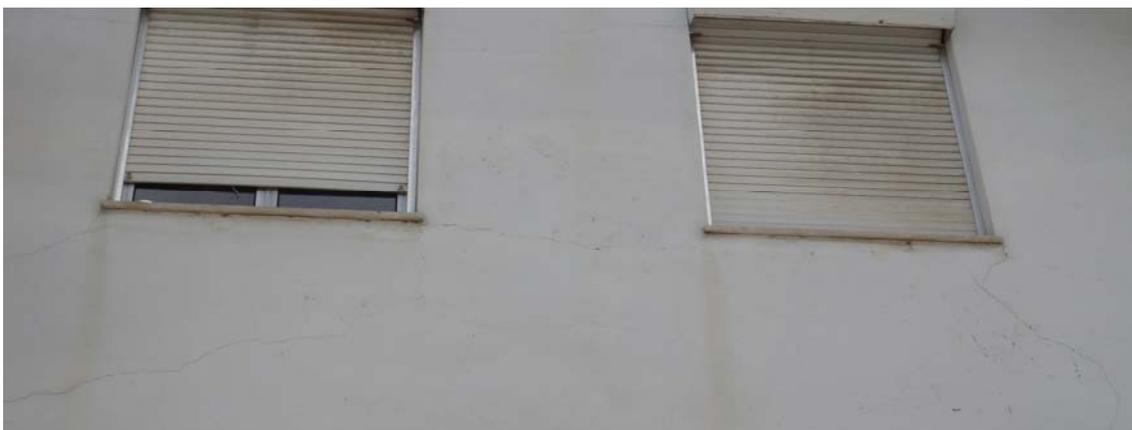
Figura 3.48 – Fissuras ao nível dos vãos

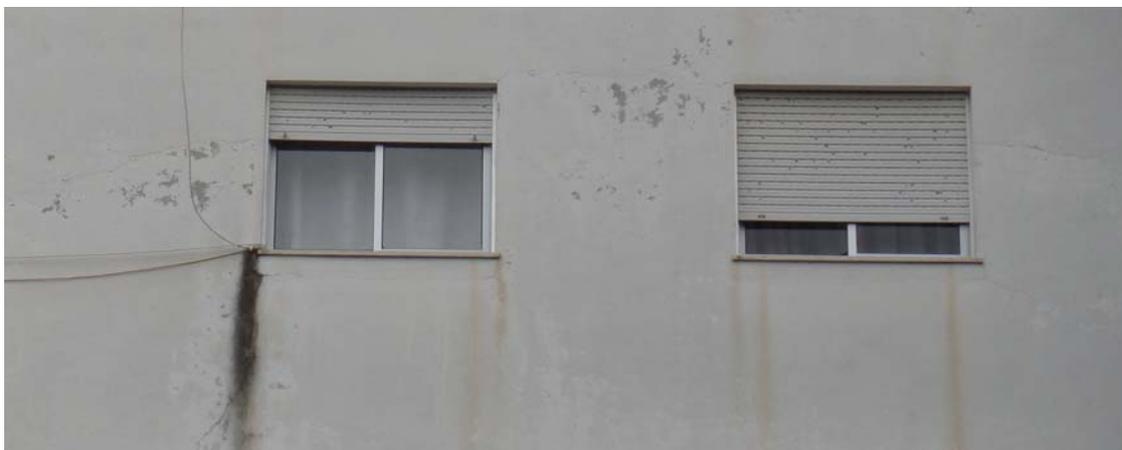
Figura 3.49 – Manchas sob os peitoris

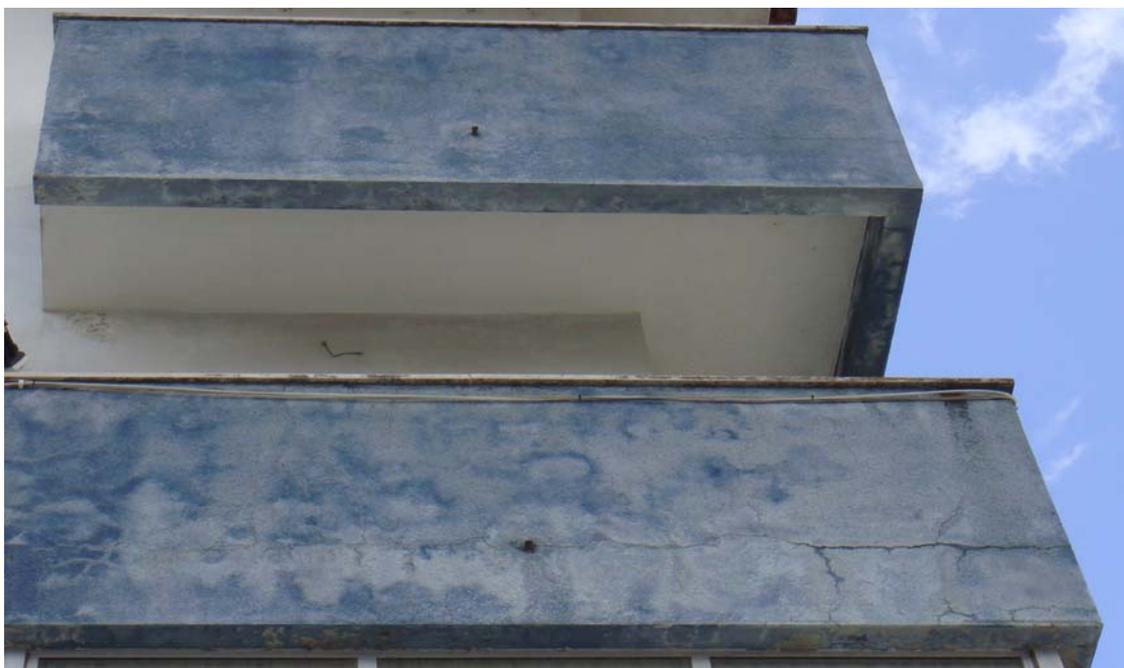
Figura 3.50 – Descoloração da pintura

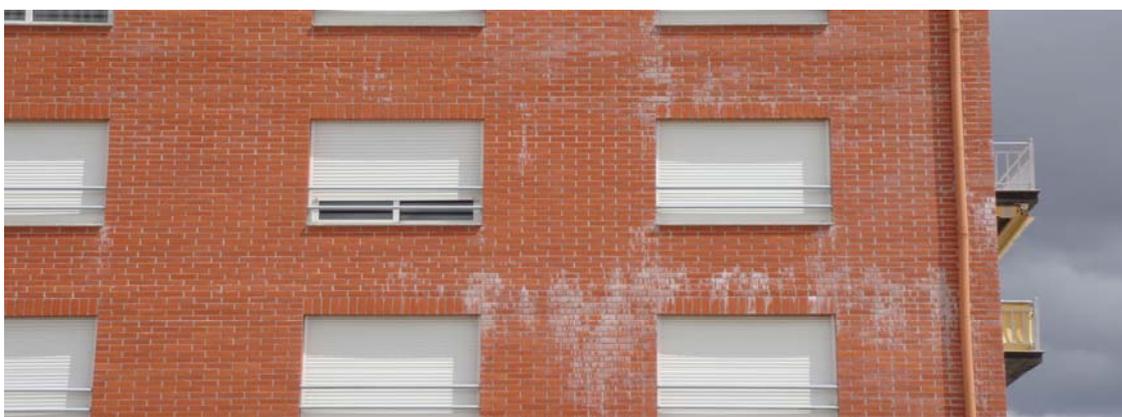
Figura 3.52 – Eflorescências no cerâmico
