REABILITAÇÃO
DO PARQUE HABITACIONAL

PATOLOGIA EM REVESTIMENTOS DE FACHADA

Ana Chaves
Engenheira Civil

Aires Camões
Professor da Universidade
do Minho

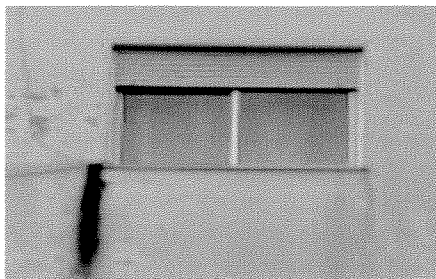
Os peitoris, por serem superfícies horizontais salientes da fachada são propícios à acumulação de partículas de sujidades, que, pela acção da água, nomeadamente a proveniente das chuvas, escorrem sobre a mesma, formando manchas escuras.

A exposição prolongada, sem qualquer operação de limpeza, fará com que a sujidade penetre no interior do revestimento, dando origem a uma película de difícil limpeza.

fig. 2 (à esquerda)
Manchas nos peitoris

Uma das formas de controlar o aparecimento desta patologia, pode passar pela utilização de peitoris lisos, com pendente para o exterior e com pingadeira 3 a 4 cm para além do pano de alvenaria.

Para a remoção das manchas pode proceder-se à lavagem do revestimento. No entanto, é aconselhável raspar primeiro as acumulações de sujidades mais significativas com auxílio de uma escova ou espátula, sem deteriorar o suporte, e eliminar os resíduos com jacto de água de alta pressão, se possível com água quente.

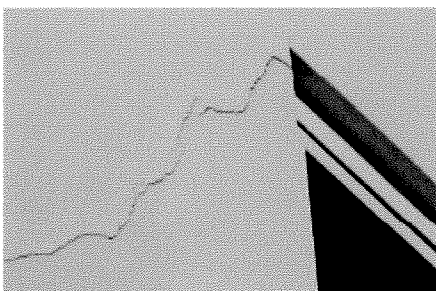
As fissuras ao nível dos pisos (normalmente horizontais) situam-se, na sua maioria, na transição entre a laje e o pano de alvenaria, onde não existe uma relação de interdependência entre ambos, pelo que, os esforços produzidos num deles serão transferidos para o outro que, por possuírem comportamentos mecânicos distintos, levam ao aparecimento de esforços localizados de tracção e à manifestação de fissuras, pelo que é

fig. 3 (à direita)
Fissuras

necessário ter ciente que, se estas uniões construtivas não ficam bem resolvidas, é inevitável que passado algum tempo as fissuras apareçam.

As fissuras ao nível das padieiras dos vãos devem-se principalmente a deformações higrotérmicas da alvenaria, nas zonas onde as tensões são mais elevadas.

Na sua reparação, devemos assumir as fissuras como juntas, abrindo-se ao longo de todo o seu desenvolvimento uma cunha em forma de V, removendo todo o material de reboco adjacente à fenda bem como os materiais não aderentes.

Sela-se a cunha com um mástique de poliuretano e preenche-se a fenda com uma argamassa de reparação armada com malha de fibra de vidro ou uma rede sintética e executa-se o novo revestimento. No caso das fissuras ao nível dos vãos, por serem pontos sensíveis, deverão ser ainda reforçados os seus cantos com faixas de armadura com 0,30X0,30 m².

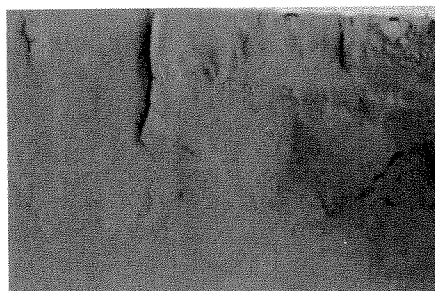
Os empolamentos caracterizam-se pela presença de bolhas no revestimento e o seu aparecimento deve-se fundamentalmente à presença de excesso de humidade na base, proveniente de infiltrações através de defeitos de construção ou pode, também, ser consequência da falta de aderência motivada por uma deficiente execução do revestimento, nomeadamente o uso de sistemas de pintura inadequados, tempo insuficiente entre demãos ou até a utilização de métodos de aplicação incompatíveis com o produto aplicado.

fig. 4 (ao lado à esquerda)
Empolamentos

Na presença de empolamentos deverá proceder-se à escovagem com vista à remoção do revestimento degradado até uma profundidade em que se encontre com boa aderência. Após

remoção do revestimento deverá verificar-se se o suporte não se encontra danificado e se está apto para receber nova pintura. Na escolha do produto de pintura deverá ter-se em conta a compatibilidade com as condições de exposição.

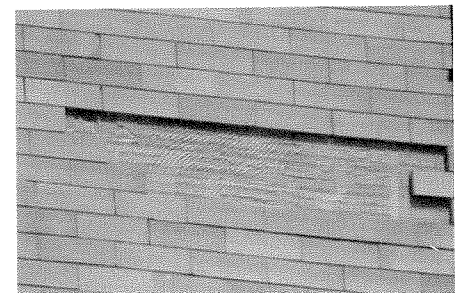
O descolamento verifica-se quando estamos perante problemas de compatibilidade de deformações, devido a movimentos do suporte ou variações dimensionais por efeitos de temperatura, que não são acompanhados pelo revestimento exterior comum e contínuo.

Ao existirem deformações no suporte, geram-se tensões que, por sua vez, são transmitidas às peças cerâmicas que, ao não serem compensadas pelas juntas de dilatação estruturais e juntas de assentamento com largura e espaçamento suficientes, vão destruir a aderência mecânica entre as placas cerâmicas e a argamassa colante e provocar o seu descolamento.

A falta de aderência entre o cerâmico e o suporte, pode também ser motivada pelo uso de uma argamassa de assentamento demasiado espessa ou com uma razão A/C elevada, o uso de argamassas hidráulicas em suporte insuficientemente húmido, que irá absorver a água contida na argamassa de assentamento, ou ainda se o suporte não se encontra devidamente limpo, isento de poeiras e gorduras, que irá dificultar a penetração da argamassa de assentamento nas suas rugosidades.

fig. 5 (ao lado à direita)
Descolamento

Quando existem descolamentos, terá que ser removido todo o revestimento que não apresentar boas condições de aderência e repostos com revestimento idêntico ao existente, garantindo-se

a compatibilidade entre a capacidade de deformação do mesmo e a elasticidade da camada de colagem, não esquecendo de executar as juntas conforme indicações do fabricante.

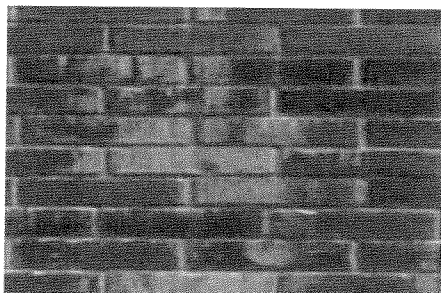
Estes depósitos surgem quando os sais solúveis presentes nas placas de cerâmica, nos componentes da alvenaria, nas argamassas de fixação ou de rejuntamento, são transportados pela água utilizada na construção ou vinda de infiltrações, através dos poros dos materiais de revestimento. Estes sais em contacto com o ar solidificam, causando depósitos.

Em algumas situações (ambientes constantemente molhados) e com alguns tipos de sais (de difícil secagem), estes depósitos apresentam-se como uma exsudação na superfície [2]. Normalmente, a penetração de água nas juntas, conduz à lixiviação do hidróxido de cálcio, proveniente da hidratação do cimento, que, com reacção do dióxido de carbono da atmosfera, origina carbonato de cálcio sob a forma de calcite, à superfície.

fig. 6 (ao lado à esquerda)
Eflorescências

O sucesso da remoção das eflorescências depende das características do revestimento e da solubilidade dos sais neles contidos. Se o problema persistir após lavagem da superfície é conveniente que se remova o revestimento danificado e se eliminem todos os focos de possíveis infiltrações.

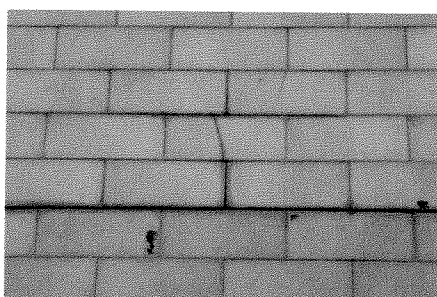
fig. 7 (ao lado à direita)
Fissuras nas padieiras

Na figura 7 pode verificar-se a existência de dois tipos de fissuras. Fissuras localizadas nas juntas de assentamento e fissuras que atravessam o ladrilho cerâmico. No primeiro caso, podemos

estar perante uma falta de aderência entre os ladrilhos ou o aparecimento de esforços de tracção superiores aos que a junta é capaz de absorver. Estes esforços de tracção podem ser reflexo da fissuração do suporte conforme documenta a figura, uma vez que a fissura se situa na transição da laje com o paramento de alvenaria.

No que se refere à fissura que atravessa o ladrilho cerâmico, esta deve-se porventura, à existência de acções localizadas que introduzem esforços de corte e produzem uma rotura no ladrilho, associado ao facto de o ladrilho possuir pouca capacidade mecânica e deformabilidade. Normalmente, esses esforços são gerados como consequência de dilatação térmica, sem a presença de juntas suficientes ou quando as uniões entre ladrilhos não podem actuar por estarem colmatadas com argamassa.

Para o tratamento das fissuras do primeiro caso, deverá proceder-se à remoção do revestimento cerâmico degradado ao longo da fissura até encontrar a junção da laje com o pano de alvenaria. Trata-se a fissura e após secagem, prepara-se o suporte e executa-se novo revestimento cerâmico, conforme instruções do fabricante, tendo presente que a junta criada deverá ser reflectida no novo revestimento, para que haja uma absorção dos movimentos devido a variações dimensionais.

Entre uniões construtivas de elementos diferentes não se deve reforçar essa ligação, mas, pelo contrário, marcar a junta no revestimento,

para que este não seja afectado por possíveis movimentos do suporte.

No caso de a fissura atravessar o ladrilho cerâmico, este deve ser removido e substituído por outro, assegurando-se contudo uma boa aderência deste ao suporte.
