AS RECOMENDAÇÕES DO ISCARSAH (ICOMOS)

P.B. LOURENÇO

SUMÁRIO

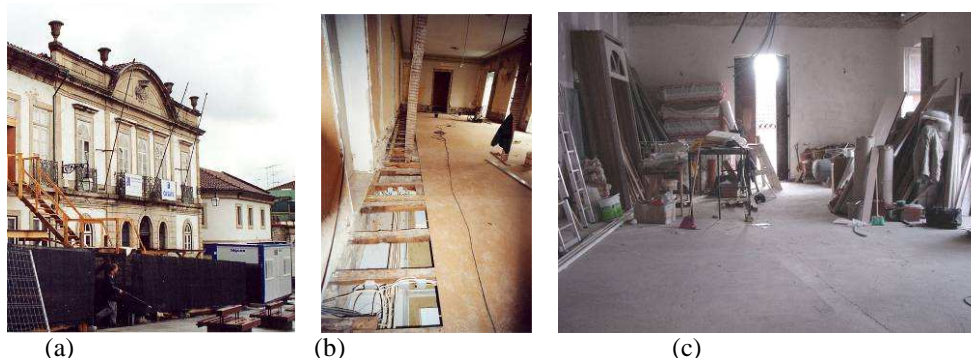
Figura 5: Pavimento em estudo: (a) vista do exterior do edifício; (b) pormenor dos vigamentos e da reabilitação; (c) aspecto do pavimento no final da operação de reabilitação

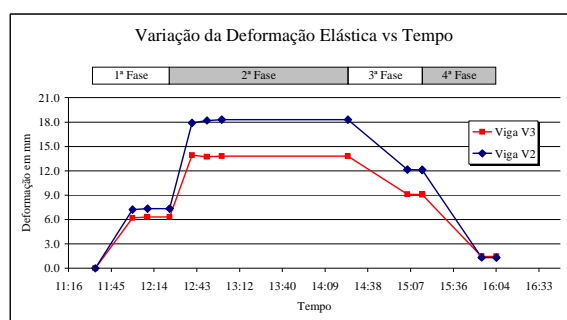
Figura 7: Resultados do ensaio de carga para as vigas mais solicitadas no ensaio V2 e V3: (a) gráfico da deformação elástica versus tempo; e (b) deslocamentos máximos e deformação residual a meio vão

O deslocamento máximo verificou-se na viga V2, com um valor igual a 18.3 mm. Segundo [11], o deslocamento máximo elástico instantâneo devida às cargas variáveis, sem incluir a fluência do material e para combinações frequentes, deverá nunca exceder o valor de $1/300$ do vão da estrutura. Deste modo, o deslocamento instantâneo máximo do pavimento não deverá ser superior a 21 mm, o que se verificou com o ensaio de carga (18.3 mm) para a totalidade da sobrecarga de utilização ($1.0 \times G_m + 1.0 \times Q_k$).

Este estudo permitiu concluir que é viável utilizar o pavimento ensaiado da Câmara Municipal de Arcos de Valdevez para uma carga uniformemente distribuída de 3.0 kN/m^2 . Recomendou-se ainda a protecção da estrutura contra actividades biológicas e a promoção da ventilação do espaço entre o pavimento e o tecto falso. Desta forma, o resultado do presente estudo foi a ausência de qualquer intervenção.

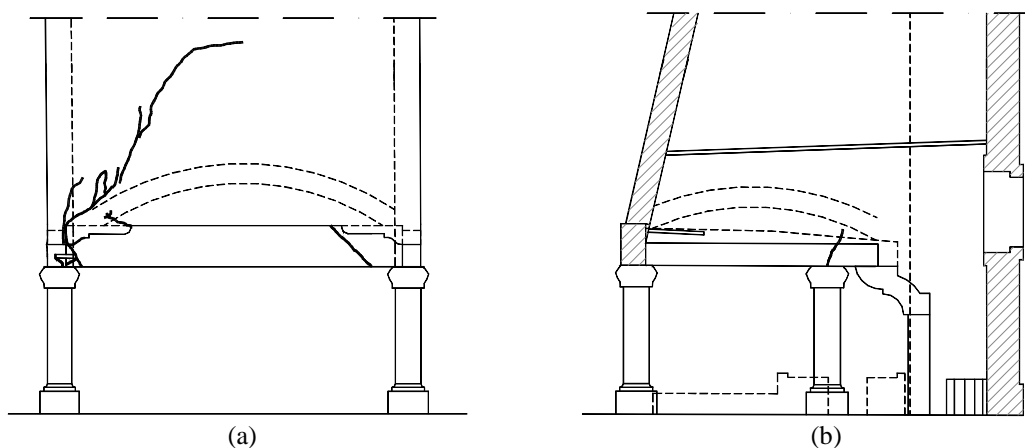
Figura 8: Constituição e fendilhação da chaminé do Mosteiro de Arouca: (a) alçado; (b) corte transversal esquerdo

A principal anomalia da chaminé consistia numa fenda diagonal que se desenvolveu na trave principal, junto ao apoio direito, e que levou a um escoramento provisório. Esta fenda intercepta o ponto de ancoragem do tirante que estabelece a ligação entre as traves. Note-se que o tirante apresenta um elevado grau de oxidação junto à zona de ancoragem. A trave principal apresenta, ainda, junto do apoio esquerdo, diversas fissuras na zona do grampo de ferro, que se encontra, também, muito oxidado. Podem observar-se no pano de alvenaria sobrejacente um conjunto de fissuras diagonais. As janelas de inspecção abertas nesta zona permitiram observar que as fissuras não interceptam o arco de tijolo inserido no pano de alvenaria mas, pelo contrário, desenvolvem-se ao longo do extradorso do arco. Este conjunto de fissuras é preocupante, indiciando uma situação de pré-colapso na zona do apoio esquerdo, por rotação em torno do apoio direito.

Há ainda a registar a existência de uma fenda mais antiga na trave lateral esquerda, provavelmente devido à redução de secção na zona de apoio do cachorro referido anteriormente. Na sequência do desenvolvimento desta fenda foram adicionadas à estrutura, em data desconhecida, duas colunas, uma sob cada trave lateral.

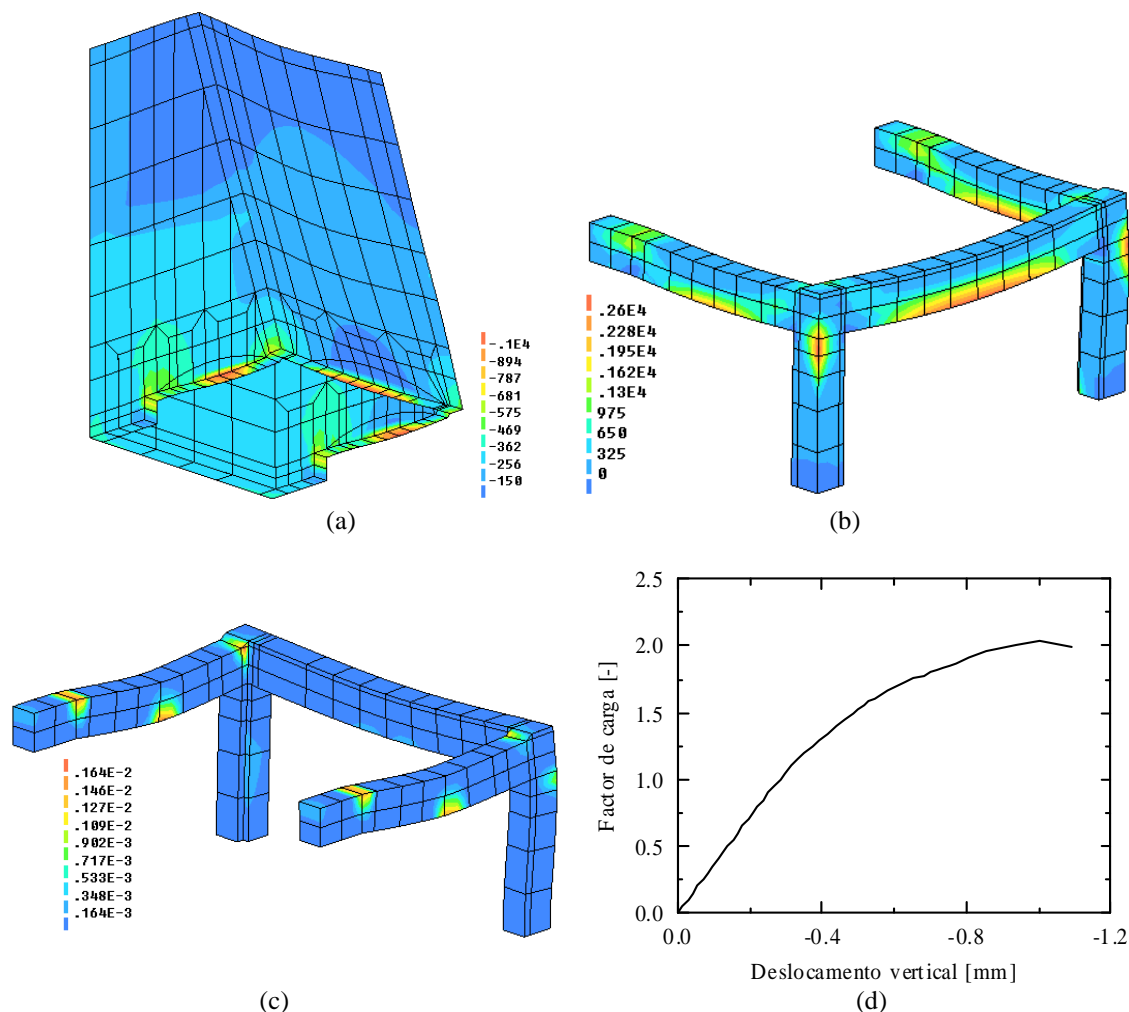
Figura 9: Resultados da análise para o modelo sem arcos de descarga (situação mais desfavorável): (a) tensões principais de compressão na alvenaria de tijolo (em kPa) para as acções aplicadas actualmente; (b) tensões principais de tracção na cantaria de tijolo (em kPa) para as acções aplicadas actualmente; (c) forma de colapso e fendilhação da estrutura para um factor de majoração das acções aplicadas igual a 2.0; (d) relação entre o factor de majoração de carga e o deslocamento vertical das traves laterais

Face aos resultados da simulação em computador, o motivo de colapso da trave de pedra principal parece não ser exclusivamente estrutural, devendo-se principalmente ao aumento de volume por oxidação do tirante que estabelece a ligação entre as traves principal e lateral. Verificou-se que, na situação mais desfavorável, a estrutura apresentaria um factor de segurança de 2.0 e que o colapso ocorre por rotura das traves laterais e não por rotura da trave principal. Face às anomalias observadas e à manifesta dificuldade de adoptar uma solução de reforço pelo exterior, decidiu-se: (a) reconstituir a pedra com injeção de resinas epoxídicas; (b) furar a pedra em todo o seu comprimento, a partir das duas extremidades opostas para recolocar uma tampão na zona das ancoragens com o material retirado; (c) inserir varões, ligeiramente pós-tensionados e injectados com uma argamassa de cal não retráctil. O dimensionamento foi realizado com base na análise elástica efectuada para as acções aplicadas actualmente. Adicionalmente, substituíram-se os dois tirantes, que estabelecem a ligação entre as traves laterais e principal, por outros em aço inoxidável e retirou-se o grampo visível no exterior. Em qualquer dos casos, os dois tirantes que estabelecem a ligação entre as traves laterais e principal, localizados no interior da chaminé, deverão ser substituídos por outros em aço inoxidável e o grampo que assegura a mesma ligação pelo exterior deverá ser removido. Os restantes tirantes no interior da chaminé foram despassivados, protegidos contra a corrosão e protegidos contra o fogo. Os pormenores do projecto e da execução estão ilustrados na Figura 10.

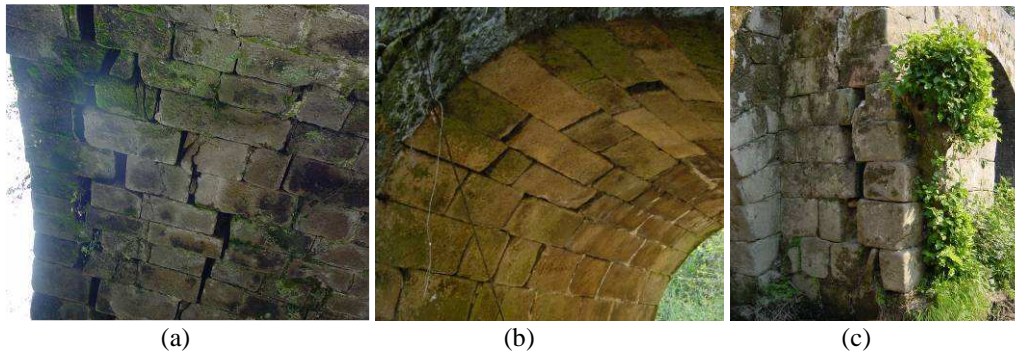
Os tímpanos e as guardas são em alvenaria de pedra mas os trabalhos de manutenção ao longo do tempo alteraram as características originais, verificando-se a presença de blocos de betão e um pavimento em cubos de granito. A estrutura apresenta condições de segurança inadequadas. A inspeção realizada permitiu identificar fendilhação longitudinal pronunciada no intradorso do 1º e 4º arcos, ver Figura 12. O pilar direito encontra-se significativamente danificado, com blocos de pedra fendilhados e com uma pedra da fundação em falta. A vegetação encontra-se presente de forma generalizada em toda a ponte, tendo conduzido a dano pronunciado no talhante direito. Os tímpanos encontram-se desaprumados, com abertura para o exterior. Desta forma, o padrão

de fendilhação parece resultar da ausência de manutenção e das acções crescentes de tráfego a que a ponte foi sujeita, ver [13] para informação detalhada.

Figura 12: Anomalias mais significativas: (a) fendas no arco esquerdo; (b) fendas no arco de cheia; (c) fendas no talhante direito
