CENTRO HISTÓRICO DE BRAGANÇA: CARACTERIZAÇÃO DO EDIFICADO, ASPECTOS ARQUITECTÓNICOS E ANOMALIAS

Resumo

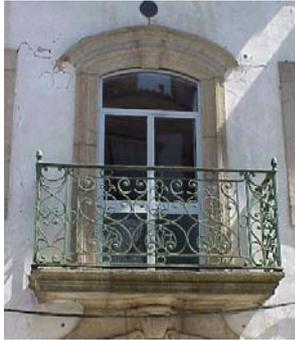
Figura 8 - Janelas em que a caixilharia de madeira foi substituída por alumínio à cor natural

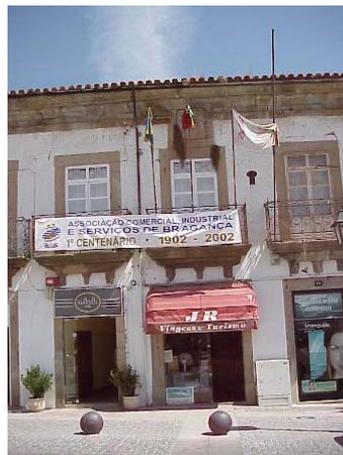
Os toldos, montras, anúncios de publicidade, sistemas de ar condicionado, palas e gradeamentos de montras são elementos que se justapõem exteriormente ao edifício, alterando completamente a sua imagem arquitectónica, (ver Figura 10). Além disso, a reduzida importância atribuída a estes imóveis no passado permitiu a destruição de alguns deles para a construção de novos edifícios em betão, que dificilmente se podem integrar no conjunto.

Figura 10 - Publicidade descaracterizadora do edifício.

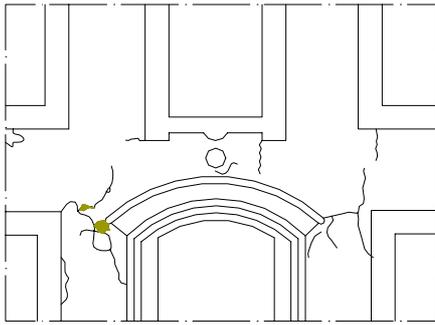
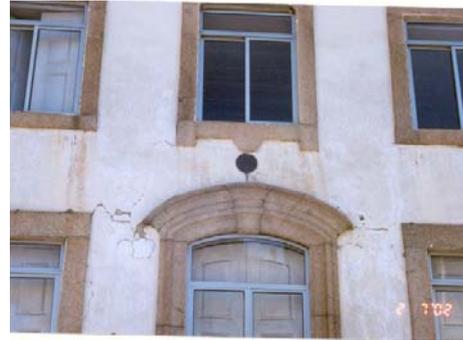
As fissuras mais frequentes nas paredes das fachadas da zona histórica de Bragança são, de pequeno comprimento e em zonas particularmente solicitadas, junto a portas e janelas, a partir do ângulo dos vãos. No entanto também são visíveis fissuras verticais e horizontais junto a aberturas. Torna-se portanto difícil identificar se a patologia é exclusiva do reboco ou tem origem na parede [7]. No entanto, as paredes de alvenaria apresentam várias anomalias em consequência da sua função estrutural nomeadamente fissuração, desagregação e esmagamentos localizados. A fendilhação é a patologia mais corrente uma vez que a alvenaria possui resistência muito baixa à tracção. As fissuras, embora não ponham geralmente em causa a estabilidade do edifício, causam essencialmente desconforto estético e com a sua progressão ao longo do tempo criam nos moradores uma “certa psicologia de ruína”, pelo que é necessário reparar. As reparações são dispendiosas e com algum risco de fracasso [10].

Figura 12 - Fissuração junto aos cantos de janelas

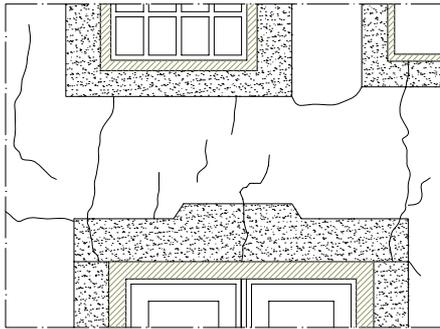
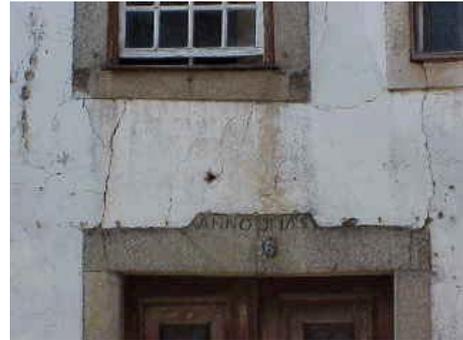
As fendas que se verificam na Cidadela têm uma causa mais estrutural, sendo por isso de maior espessura mas menos comuns.

Figura 13 – Fissuração intensa

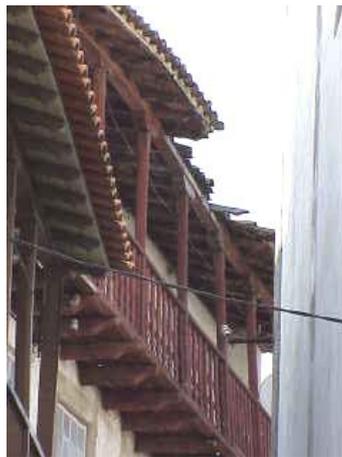
Relativamente às coberturas, grande percentagem de edifícios da zona histórica apresentam deformações elevadas e telhas partidas, encontrando-se por vezes próximas da ruína, (ver Figura 14). Esta situação resulta em infiltrações de água proveniente da precipitação, afectando a própria cobertura, as paredes exteriores e caixilharias, e ainda, no interior da habitação, as paredes interiores, pavimentos e escadas. Além disso, as deformações excessivas dos elementos da cobertura provocam a diminuição da sua estanqueidade, agravando ainda mais a deterioração das asnas de madeira.

Figura 14 – Deterioração de cobertura

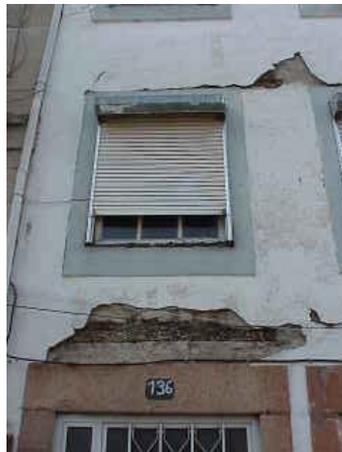
A colocação de argamassas tradicionais de cimento para preencher falhas de revestimento ou fendas em edifícios com uma técnica de construção tradicional é inaceitável. Estas argamassas não são compatíveis com os outros materiais, uma vez que: fendilham facilmente quando sujeitas às deformações impostas pela parede de alvenaria; tem comportamentos diferentes perante as mudanças de temperatura; a sua elevada condutibilidade térmica favorece o aparecimento de humidade por condensação e dificultam a evaporação de água da parede por conferirem pouca porosidade ao revestimento. Os componentes do cimento dão origem ao aparecimento de sais e formação de eflorescências. Além disso, a cor que o cimento impõe é desagradável à vista sendo necessário pintar ou revestir com outros materiais, (ver Figura 15 e Figura 16).

Figura 15 – Destacamento de reboco num edifício

As argamassas de cal, são mais apropriadas mas são mais difíceis de manusear. Por isso recorre-se frequentemente à elaboração de argamassas bastardas (com cal e cimento), obtendo-se um material com propriedades intermédias.

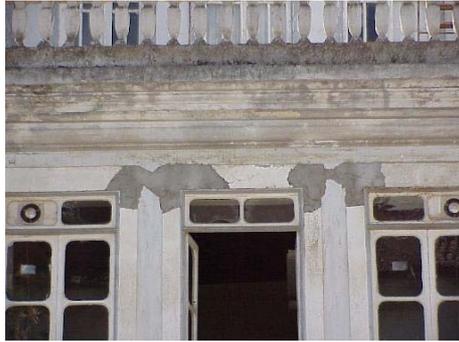
Figura 16 - Colocação de argamassas de cimento num edifício do centro histórico
