CONSTRUÇÃO MAGAZINE

CHAMINÉ DO MOSTEIRO DE AROUCA: ENGENHARIA DE REABILITAÇÃO SIMPLES OU COMPLEXA?

Paulo Lourenço, Professor Associado / DEC UM

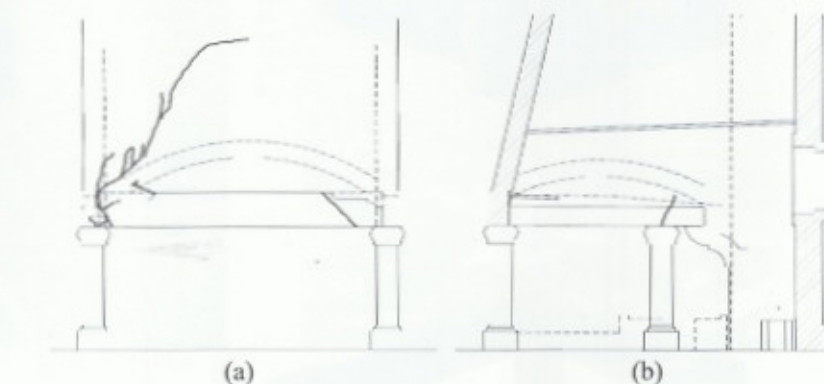
> Figura 1: Constituição e fendilhação da chaminé do Mosteiro de Arouca: (a) alçado; (b) corte transversal esquerdo.

A principal anomalia da chaminé consistia numa fenda diagonal que se desenvolveu na trave principal, junto ao apoio direito, e que levou a um escoramento provisório. Esta fenda intercepta o ponto de ancoragem do tirante que estabelece a ligação entre as travessas. Note-se que o tirante apresenta um elevado grau de oxidação junto à zona de ancoragem. A trave principal apresenta, ainda, junto do apoio esquerdo, diversas fissuras na zona do grampo de ferro, que se encontra, também, muito oxidado. Podem observar-se no pano de alvenaria sobrejacente um conjunto de fissuras diagonais. As janelas de inspecção abertas nesta zona permitiram observar que as fissuras não interceptam o arco de tijolo inserido no pano de alvenaria mas, pelo contrário, desenvolvem-se ao longo do extradorso do arco. Este conjunto de fissuras é preocupante, indiciando uma situação de pré-colapso na

zona do apoio esquerdo, por rotação em torno do apoio direito.

Há ainda a registar a existência de uma fenda mais antiga na trave lateral esquerda, provavelmente devido à redução de secção na zona de apoio do cachorro referido anteriormente. Na sequência do desenvolvimento desta fenda foram adicionadas à estrutura, em data desconhecida, duas colunas, uma sob cada trave lateral.

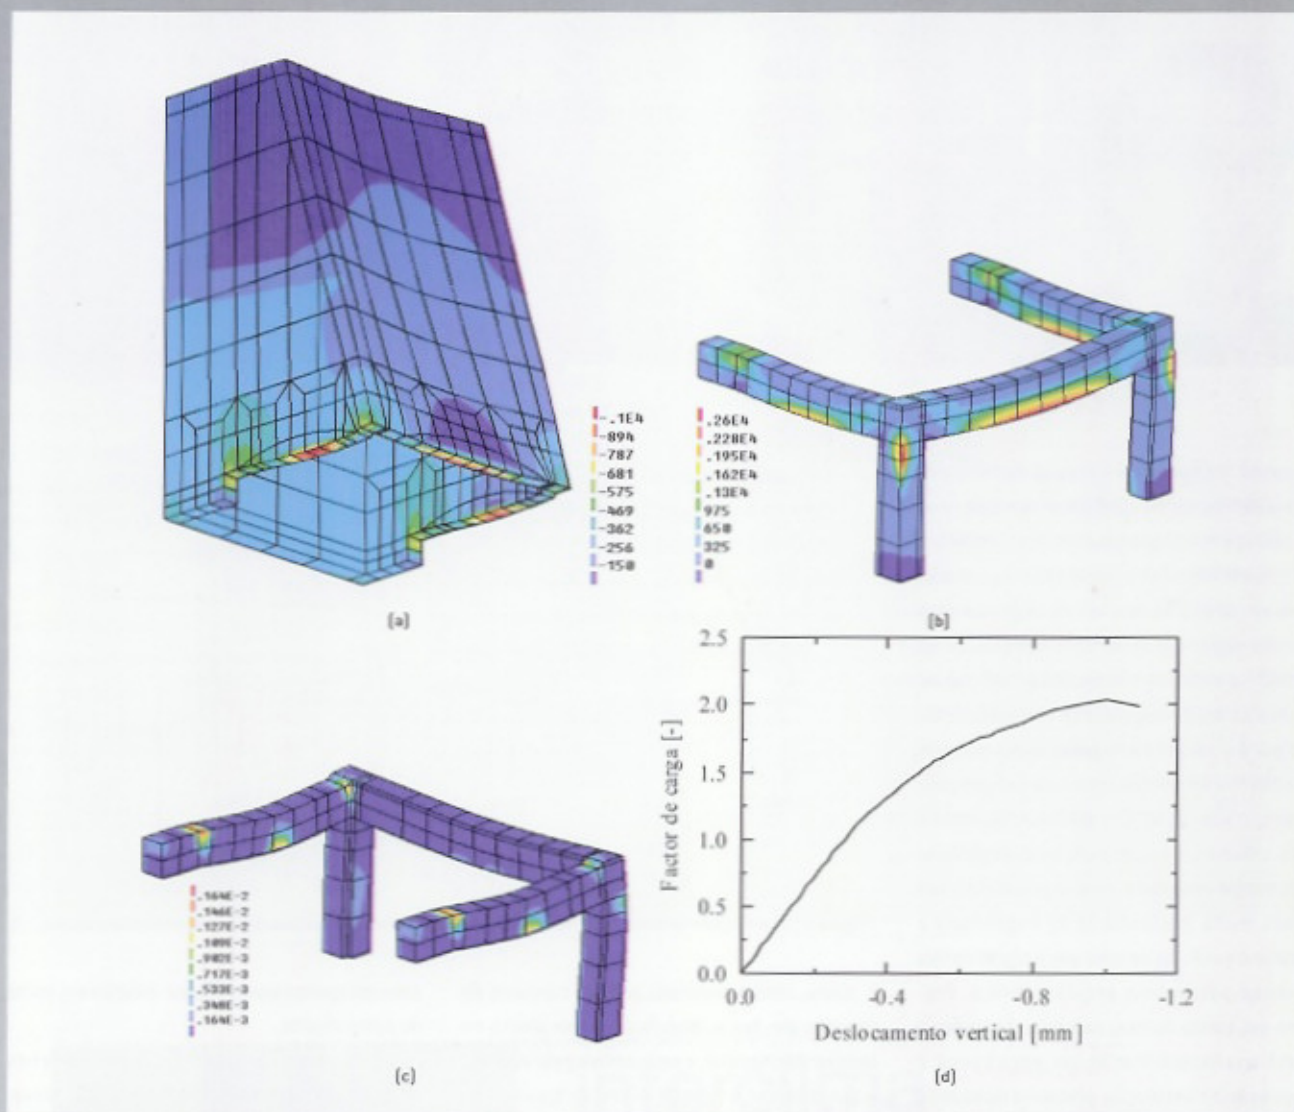
Figura 2: Resultados da análise para o modelo sem arcos de descarga [situação mais desfavorável]: [a] tensões principais de compressão na alvenaria de tijolo (em kPa) para as acções aplicadas actualmente; [b] tensões principais de tracção na cantaria de tijolo (em kPa) para as acções aplicadas actualmente; [c] forma de colapso e fendilhação da estrutura para um factor de majoração das acções aplicadas igual a 2.0; [d] relação entre o factor de majoração de carga e o deslocamento vertical das traves laterais.

e, de forma menos intensa, sobre os apoios posteriores das traves laterais, ver Figura 2b. Aumentando as acções instaladas de forma proporcional e considerando o comportamento não-linear dos materiais obtém-se o colapso da estrutura para um factor de majoração de 2.0, com a formação de um mecanismo típico de três rótulas, ver Figura 2c,d. As rótulas surgem em cada uma das traves laterais, uma junto à face inferior na zona de meio vão (momentos positivos) e duas junto à face superior na zona dos apoios (momentos negativos). Face aos resultados da simulação em computador, o motivo de colapso da trave de pedra principal parece não ser exclusivamente estrutural, devendo-se principalmente ao aumento de volume por oxidação do tirante que

estabelece a ligação entre as traves principal e lateral. Verificou-se que, na situação mais desfavorável, a estrutura apresentaria um factor de segurança de 2.0 e que o colapso ocorre por rotura das traves laterais e não por rotura da trave principal.

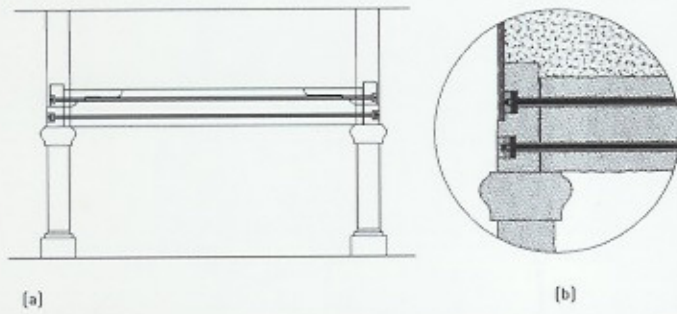
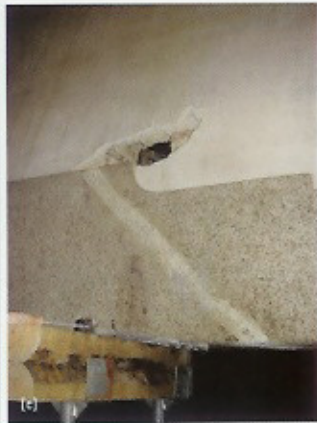
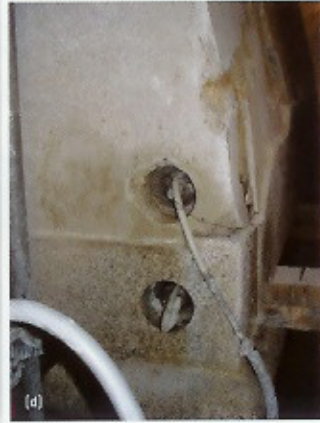
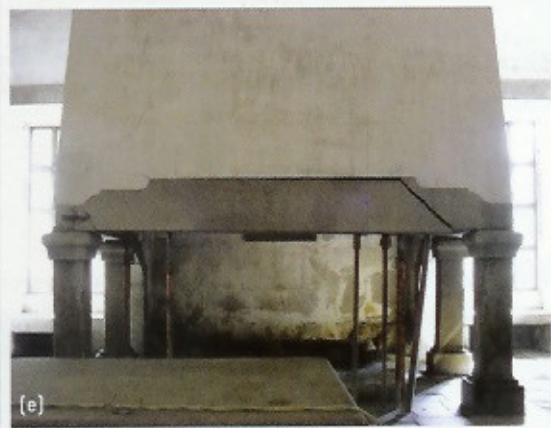
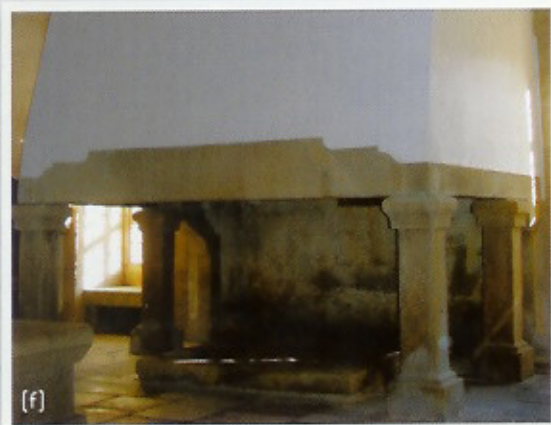
> Figura 3: Projecto de intervenção: [a] tirante com ligeira pós-tensão; [b] detalhe da ancoragem; [c] aspecto da colagem da trave partida; [d] detalhe das placas de ancoragem embebidas e injeção; [e] chaminé antes da intervenção com escoramento; [f] chaminé após conclusão da intervenção.

Face às anomalias observadas e à manifesta dificuldade de adoptar uma solução de reforço pelo exterior, decidiu-se: [a] reconstituir a pedra com injeção de resinas epoxídicas; [b] furar a pedra em todo o seu comprimento, a partir das duas extremidades opostas para recolocar uma tampão na zona das ancoragens com o material retirado; [c] inserir varões, ligeiramente pós-tensionados e injectados com uma argamassa de cal não retráctil. O dimensionamento foi realizado com base na

análise elástica efectuada para as acções aplicadas actualmente. Adicionalmente, substituíram-se os dois tirantes, que estabelecem a ligação entre as traves laterais e principal, por outros em aço inoxidável e retirou-se o grampo visível no exterior.

Em qualquer dos casos, os dois tirantes que estabelecem a ligação entre as traves laterais e principal, localizados no interior da chaminé, foram substituídos por outros em aço inoxidável e o grampo que assegura a mesma ligação pelo exterior foi removido. Os restantes tirantes no interior da chaminé foram despassivados, protegidos contra a corrosão e protegidos contra o fogo. Os pormenores do projecto e da execução estão ilustrados na Figura 3.
