Intervir com o Construído:
Proposta de Reconversão e Requalificação
d'O Castelo da Ponte em Vizela

Dissertação de Mestrado
Ciclo de Estudos Integrados Conducentes ao
Grau de Mestre em Arquitectura

2.3. Identificação e Caracterização das Patologias

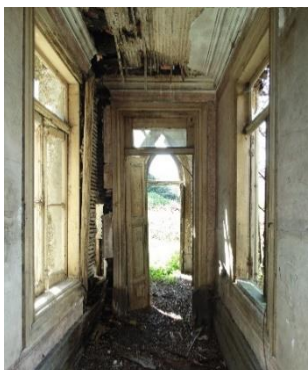
111 | Vista 36. 01 Abr 2016. 15h46.

A deterioração das estruturas de madeira, como a perda de secção significativa, deve-se ao apodrecimento e ao ataque de insetos (térmitas e carunchos) promovidos pelo excesso de humidade (APPLETON, 2003).

- Substituição seletiva e/ou reparação estrutural pontual dos elementos de madeira deteriorados²³⁸, aplicados em pavimentos e coberturas, com recurso a apoios metálicos e/ou a próteses de resinas sintéticas ou de madeira idêntica²³⁹;

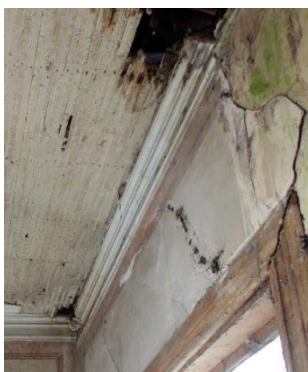
113 | Vista 38. 01 Abr 2016. 15h43.

- *Fissuração de grande abertura (superior a 5 mm) e assentamento do pavimento:*

Consequência dos ataques de agentes biológicos ativos, verifica-se um assentamento progressivo do pavimento (manifestado pela fissuração de grande abertura) que o levou ao colapso, no inverno de 2016/17.

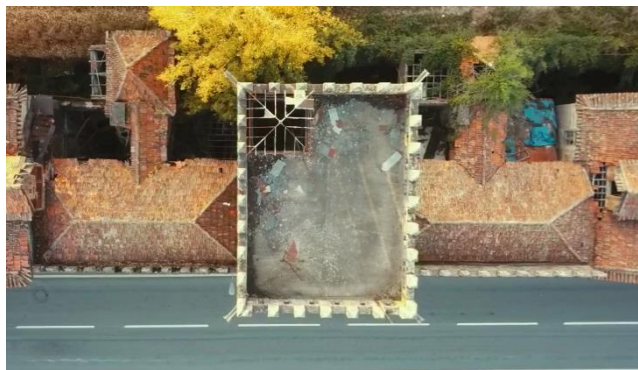
121 | Vista 46. 13 Out 2017. 18h16.

A estanquidade à água vê-se comprometida, não só pela sujidade acumulada, mas também pela falta de um sistema de impermeabilização que previna infiltrações generalizadas.

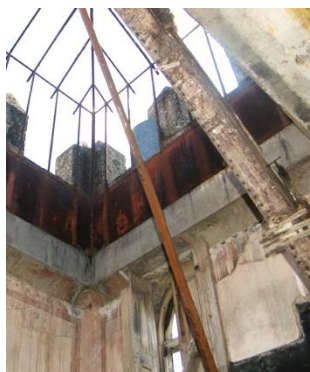
122 | Vista 47. 27 Maio 2012. 15h19.

- *Deterioração e falta de elementos:*

Para além da oxidação dos perfis metálicos e do risco de queda de elementos soltos, a ausência, quase na totalidade, de vidros permite uma franca entrada das águas pluviais para o interior do edifício.

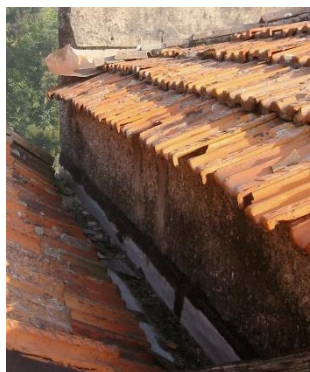
124 | Vista 49. 22 Out 2007. 15h18.

Dado o envelhecimento e a falta de manutenção, todo o sistema se encontra inoperacional. Caleiras entupidas e corroídas, tubos de queda partidos e uma deficiente ligação entre ambos motivam constantes infiltrações.

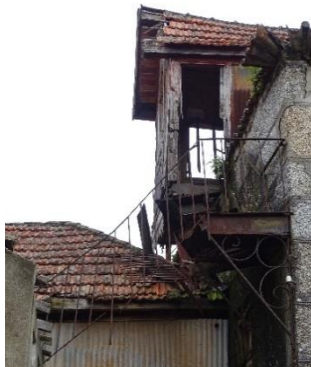
126 | Vista 51. 15 Fev 2017. 16h01.

- *Oxidação de perfis metálicos:*
As escadas metálicas exteriores de acesso às mansardas da extremidade sul vêem-se, na sua totalidade, oxidadas. Prevê-se que, com o aumento do perfil metálico, a parede resistente fissure e esta estrutura desabe.

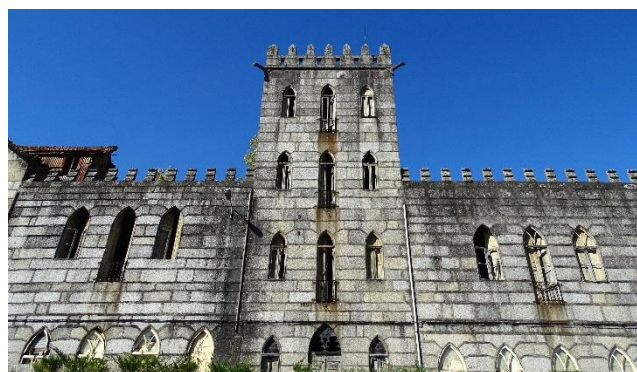
128 | Vista 53. 28 Set 2017. 11h19.

- *Eflorescências, ataques de agentes biológicos ativos e filmes negros:*
Denunciando a constante exposição à humidade, por todas as superfícies de pedra, se veem generalizados sinais de eflorescências de sais solúveis, vestígios de ataques de agentes biológicos ativos e filmes negros.

- Limpeza, a seco ou por jato de vapor, e posterior hidrofugação, com compostos orgânicos à base de silício, das fachadas de alvenaria de pedra²³³;
- Reforço da alvenaria de pedra pelo tratamento das fissuras, falhas e danos nas juntas, com uma argamassa compatível com o material existente²³⁴;

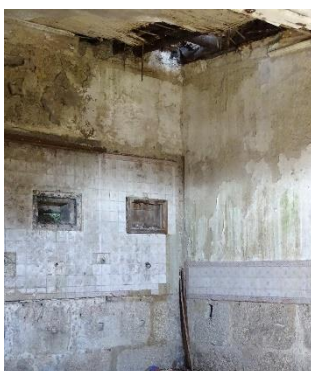
129 | Vista 54. 28 Set 2017. 11h02.

- *Empolamento, destacamento e desagregação da camada de revestimento:*
Consequência das infiltrações resultantes das anomalias da cobertura, assiste-se ao empolamento, destacamento e posterior desagregação da camada de revestimento interior das paredes.

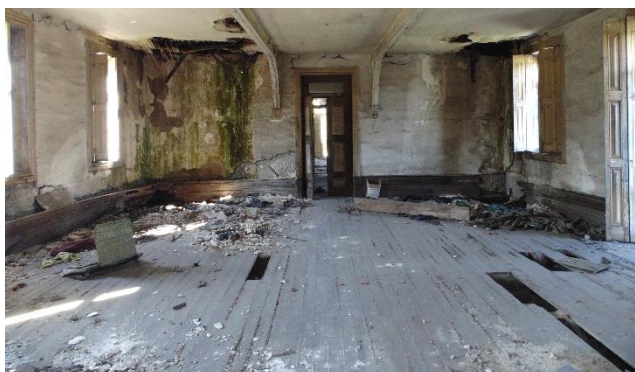
133 | Vista 58. 01 Abr 2016. 15h48.

- *Deterioração e falta de elementos:*

Resultado da deterioração em que se encontra, verifica-se a presença de tábuas de soalho soltas, a falta e o empolamento de outras, em grandes áreas, implicando a sua substituição ou reparação total.

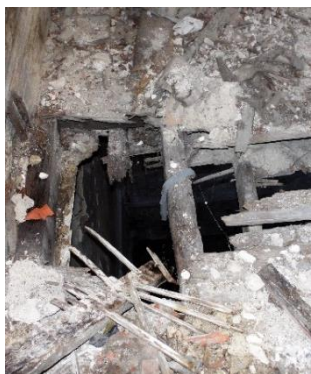
134 | Vista 59. 01 Abr 2016. 15h46.

- *Aberturas resultantes da degradação:*

A podridão e os ataques de agentes biológicos ativos, reduzindo a secção das vigas, provocam deformações que podem incitar o colapso (total ou parcial) dos pavimentos e motivar acidentes graves.

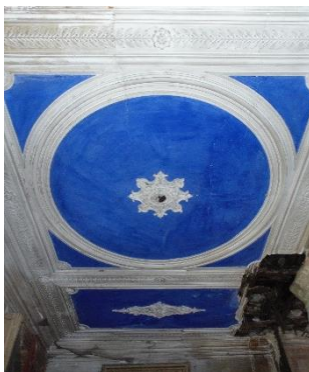
136 | Vista 61. 01 Abr 2016. 15h48.

- *Alteração de tom e fendilhação:*
Aquando da constante presença de humidade e dada a falta de manutenção, confirma-se uma tênue descoloração na pintura, para além de fendas resultantes de movimentos higrotérmicos (tração e retração)²⁰⁴.

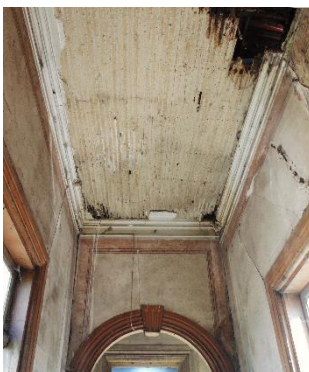
138 | Vista 63. 01 Abr 2016. 15h43.

- *Destacamento do revestimento:*
Consequência das prolongadas infiltrações, veem-se manchas de humidade generalizadas que, favorecendo a diminuição da aderência do revestimento, se traduzem no destacamento total ou parcial deste.

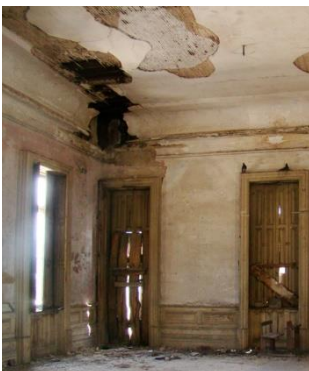
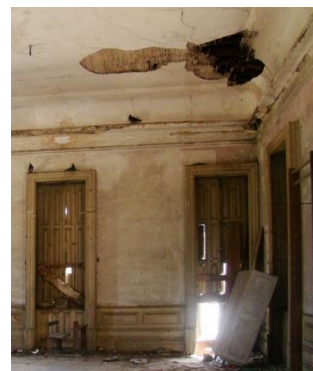
- *Aberturas resultantes da degradação:*
Com o agravamento e a falta de colmatação dos casos prévios, verificam-se aberturas que, não só permitem a proliferação indesejada de pragas, como indiciam risco de queda total da camada de revestimento.

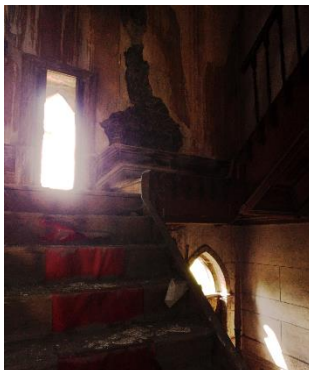
142 | Vista 67. 01 Abr 2016. 15h53.

- *Degradação de elementos estruturais e ausência de corrimões:*

A avançada deterioração, deformação e desgaste dos elementos estruturais das escadas de madeira, por atos de vandalismo ou por ataques de agentes biológicos, indiciam risco de colapso iminente.

- Substituição seletiva e/ou reparação estrutural pontual dos elementos de madeira degradados das escadas interiores e posterior introdução de mantas de isolamento acústico, na sua composição, bem como na dos pavimentos²⁴⁰;

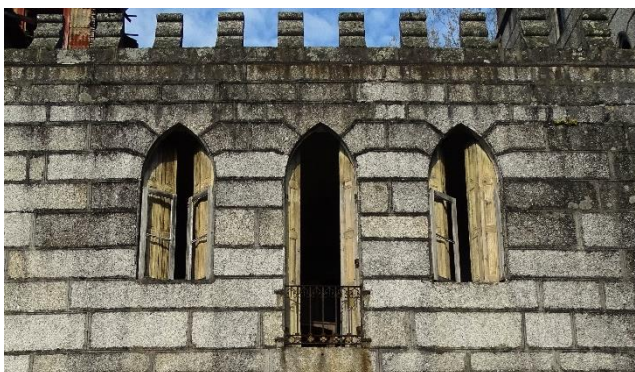
144 | Vista 69. 29 Mar 2017. 09h09.

- *Deterioração e falta de elementos:*

Com sinais de apodrecimento, a caixilharia exterior de madeira e de vidro simples (quase inexistentes na sua totalidade) não garante qualquer estanquidade à água, nem permeabilidade ao ar.

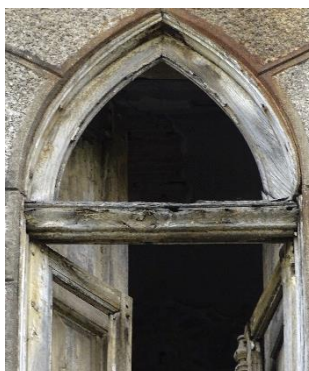
145 | Vista 70. 15 Fev 2017. 15h57.

Dada a tração e retração dos elementos de madeira, pela ação da chuva e pela incidência da radiação solar, verifica-se a formação de fissuras – local propício a propagações de agentes biológicos ativos.

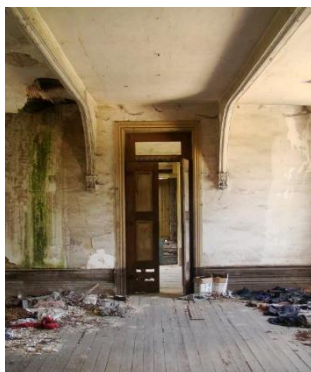
147 | Vista 72. 29 Mai 2012. 14h50.

- *Deterioração e falta de elementos:*

Com elementos francamente deteriorados ou removidos, os vãos interiores apresentam caixilhari­as inoperacionais que requerem substituição ou reparação total, a fim de evitar acidentes com gravidade.

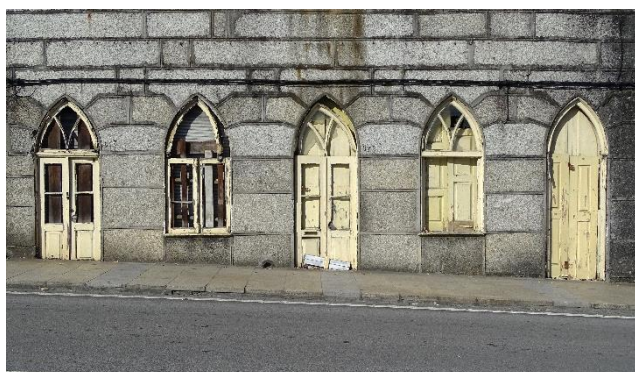
149 | Vista 74. 28 Set 2017. 11h06.

- *Deterioração e falta de elementos:*

Apodrecidas, partidas e com a sua função comprometida, as portadas de madeira constituem um sério risco de queda. Por também se situarem a cotas superiores, colocam em perigo a segurança pública.

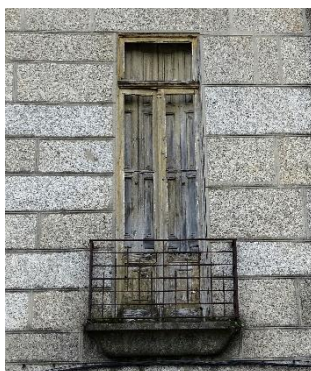
150 | Vista 75. 15 Feb 2017. 15h54.

- *Deterioração de elementos e/ou fixações:*

As guardas de ferro forjado, pela sua oxidação, apresentam-se corroídas, deformadas e com alguns elementos decorativos degradados. No entanto, crê-se que, por enquanto, não indiciam risco de acidente por queda.
