ESTUDO DE UM EDIFÍCIO DE HABITAÇÃO MULTIFAMILIAR COM ANOMALIAS NÃO ESTRUTURAIS

Resumo

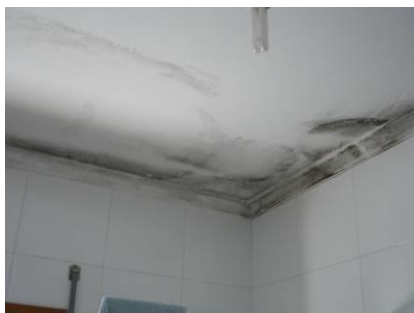
Foram detectados vestígios de infiltrações de água em pavimentos, na parte superior e inferior das paredes e nos tectos em todas as fracções (figuras 1 a 3). Os danos provocados pelas infiltrações são mais gravosos nos andares superiores na proximidade das juntas de dilatação e nas fracções por baixo dos terraços. Detectaram-se ainda vestígios de humidade nas paredes adjacentes aos vãos envidraçados (figura 4).

Figura 1: Mancha de humidade em tecto.

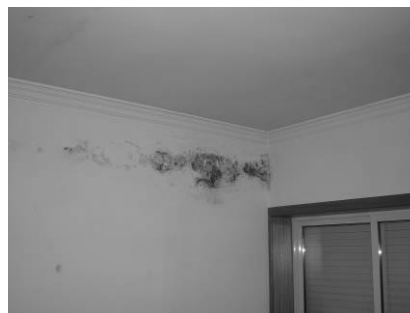
Figura 2: Mancha de humidade na parte superior de parede.

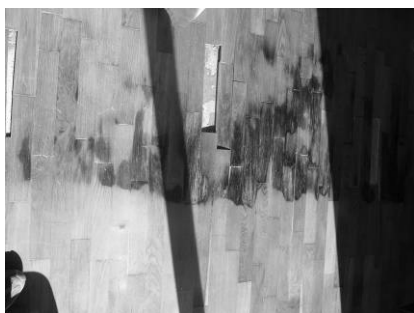
Figura 3: Mancha de humidade em pavimento.

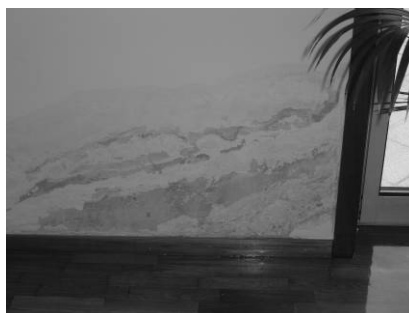
Figura 4: Mancha de humidade em parede junto ao vão exterior.

As infiltrações de água pelas caixilharias devem-se a deficiente execução das suas ligações com as fachadas.

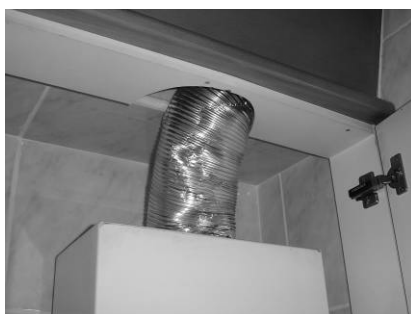
Durante as visitas verificou-se que algumas fracções apresentavam cheiro a gás e que o traçado da conduta de exaustão dos gases de combustão do esquentador nem sempre respeitava as disposições da NP 1037-1 [1] (figura 5).

Figura 5: Redução de diâmetro na conduta de exaustão do esquentador.

O mau funcionamento dos esquentadores deve-se a deficiente evacuação dos produtos de combustão. As ligações dos esquentadores deverão ser revistas e efectuadas segundo as disposições da NP 1037 [1]. As porções da rede de gás com fugas deverão ser imediatamente postas fora de serviço. A rede de gás deverá ser inspeccionada por uma entidade acreditada.

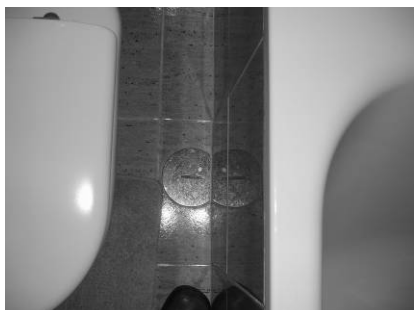
Verificou-se ainda que algumas tampas das caixas de reunião da rede de saneamento se encontram por baixo de mobiliário ou louças sanitárias dificultando assim eventuais operações de limpeza ou manutenção (figuras 6 e 7).

Figura 6: Caixa de reunião por baixo do murete da banheira.

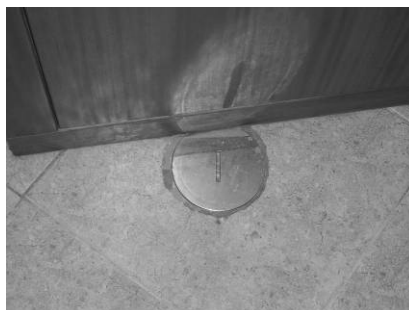
Figura 7: Caixa de reunião por baixo de móvel.

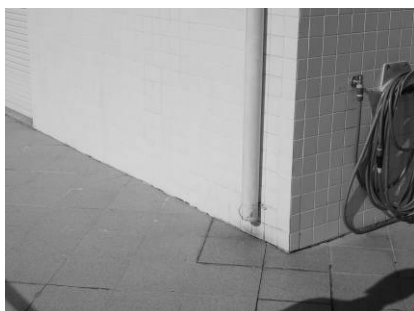
As anomalias observadas no exterior das fracções correspondem à deficiente execução das redes de drenagem de águas pluviais, dos terraços e à deficiente execução de remates nas caixilharias. Os tubos de queda das redes de drenagem de águas pluviais descarregam nos terraços (figura 8) ou nos logradouros das fracções (figura 9) em vez de o fazerem no colector predial ou valeta conforme disposto no regulamento geral dos sistemas públicos e prediais de distribuição de água e drenagem de águas residuais [2].

Figura 8: Tubo de queda com descarga em terraço.

As varandas deverão permitir a evacuação das águas pluviais e das águas de lavagem. Os tubos de queda das redes de águas pluviais deverão descarregar nos colectores prediais ou nas valetas do arruamento conforme disposto em [2].

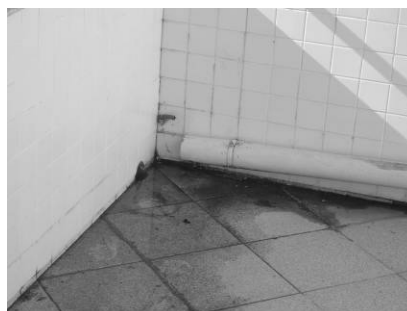
Figura 9: Tubo de queda com descarga em logradouro.

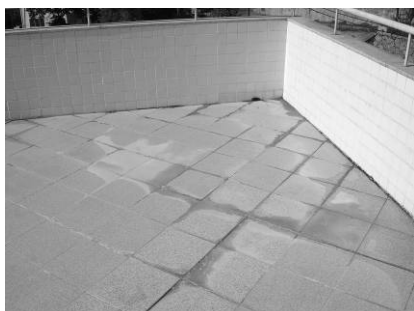
Verificou-se a acumulação de água nos terraços (figura 10) e que as juntas entre o pavimento e os muretes estavam abertas. Algumas varandas não dispõem de um sistema de evacuação de águas pluviais e de lavagem de pavimentos (figura 11).

Figura 10: Acumulação de água em terraço

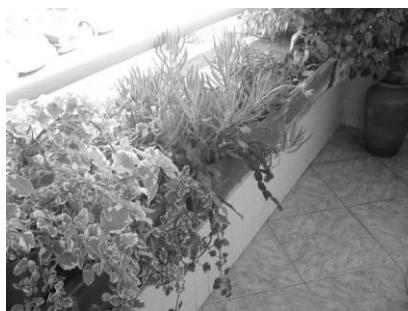
Figura 11: Varanda sem dispositivos de evacuação de água.

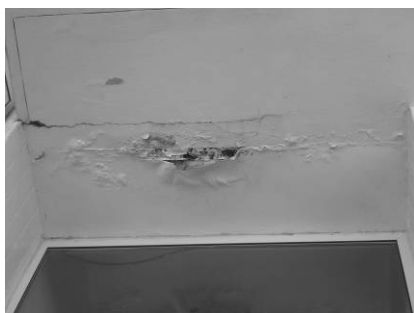
A pala exterior apresenta manchas de humidade, tinta a destacar-se e uma fissura longitudinal (figura 12). Os muros de caves não foram impermeabilizados ou a impermeabilização foi executada deficientemente (figura 13).

Figura 12: Anomalias na pala exterior.

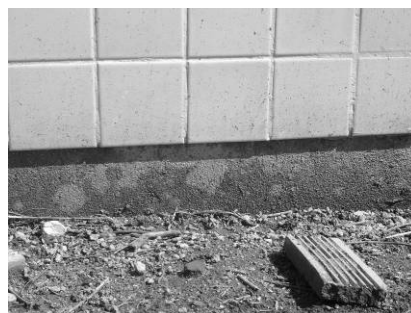
Figura 13: Deficiente impermeabilização de muro de cave.

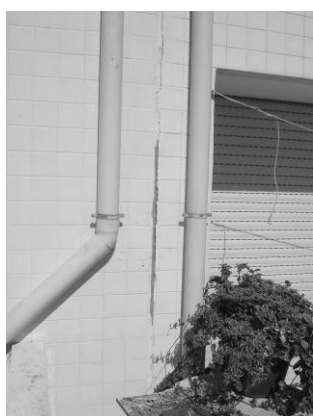
O material de preenchimento das juntas de dilatação está a destacar-se em alguns locais (figura 14). As escadas não dão acesso directo à cobertura do edifício, não têm ventilação no topo superior (figura 15) e não possuem aberturas para entrada de ar conforme disposto na legislação de segurança contra incêndios. O projecto de licenciamento apenas prevê entradas de ar e ventilação superior das caixas de escadas.

Figura 14: Destaque de material de uma junta de dilatação.

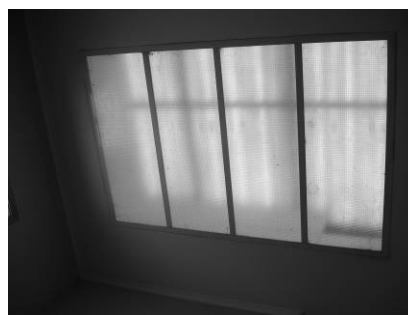
Figura 15: Topo superior da caixa de escadas.

As caixas de escadas deverão ser ventiladas conforme previsto no projecto e a legislação de segurança contra incêndio em vigor. As caixas de escada deverão dar acesso directo à cobertura, quer pelo seu prolongamento até esse nível, quer por meio de escada auxiliar conforme disposto no artigo 32º do Decreto-Lei 64/90. O projecto não cumpre essa disposição regulamentar.

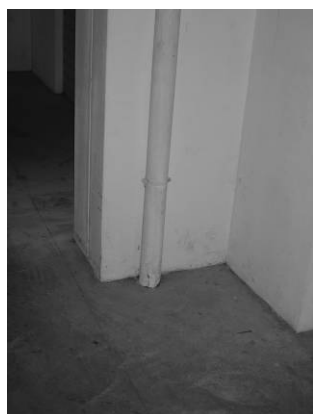
Os tubos de queda da rede de drenagem de águas residuais não são ligados aos colectores prediais por caixas de visita (figura 16) e não são prolongados até à atmosfera conforme disposto em [2]. As caixas de visita apresentam-

Figura 16: Inexistência de caixa de visita na inserção com o colector predial.

Para eliminação dessas anomalias dever-se-á proceder a sifonagem de todos os aparelhos das instalações sanitárias e das cozinhas. Os tubos de queda deverão ser prolongados até à cobertura de acordo com [2] e a sua inserção nos colectores prediais deverá ser efectuada por meio de caixas de visita. Os pressupostos de cálculo dos colectores prediais, da fossa séptica e dos poços sumidouros deverão ser revistos e verificados “in situ”. A execução dos órgãos de tratamento deverá ser confirmada e eventualmente corrigida.

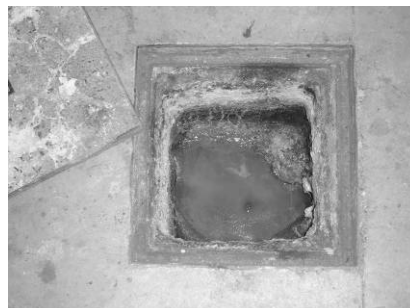
se parcialmente cheias de efluente (figura 17) indiciando mau funcionamento da rede de esgotos. A fossa séptica encontrava-se a transbordar indiciando o seu mau funcionamento ou o dos órgãos de tratamento.

Figura 17: Caixas de visita parcialmente cheias.

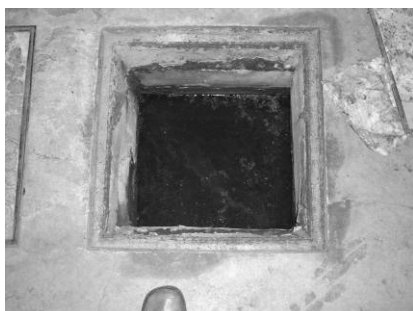
O depósito e a casa das máquinas da rede de abastecimento não estão a ser utilizados dado permitirem a entrada de água do nível freático (figura 18). As suas tampas não são estanques e seladas conforme seria desejável e conforme o previsto no projecto.

Figura 18: Depósito com águas freáticas

O depósito da rede de abastecimento não está de acordo com o projecto aprovado e as disposições do RGEU [3] dado não dispor de “...disposições que facilitem o seu esvaziamento total e limpeza frequentes...” e não “... ficar afastados de origens de possíveis conspurcações da água. Tomar-se-ão, além disso, as precauções necessárias para impedir a infiltração de águas superficiais, assegurar conveniente ventilação e opor-se à entrada de mosquitos, poeiras ou de quaisquer outras matérias nocivas...”. O depósito deverá ser reconstruído e a casa das máquinas deverá ser estanque.

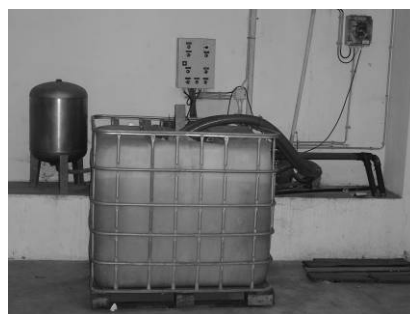
Dada a inexistência de rede pública de distribuição de água os moradores instalaram um depósito, um grupo electrobomba e um sistema de pressurização (figura 19). Esse sistema funciona com deficiências atendendo ao reduzido volume do depósito de pressurização.

Figura 19: Sistema provisório de abastecimento.

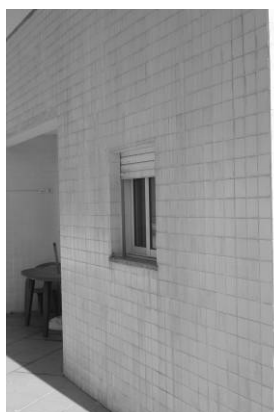
As fachadas apresentam mau aspecto exterior devido à inexistência de pingadeiras nos peitoris, nas pedras que reveste o bordo das varandas e nos muretes da cobertura (figuras 20 e 21).

Figura 20: Mau aspecto de fachada.

Os peitoris, as pedras que revestem os muretes dos terraços e o bordo das varandas deverão possuir pingadeiras. Estas alterações vão permitir manter o bom aspecto da edificação ao longo do tempo conforme preconizado pelo artigo 30º do RGEU [3].

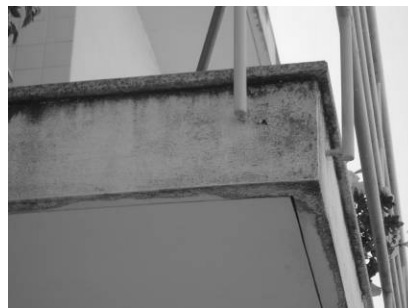
Figura 21: Inexistência de pingadeira em bordo de varanda.

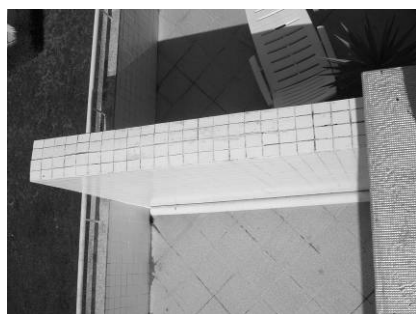
O edifício apresenta problemas de infiltração devido à deficiente impermeabilização das juntas de dilatação, à deficiente execução dos terraços e dos remates da cumeeira, dos rufos e das caleiras. Algumas juntas de dilatação não possuem rufos (figura 22) e outras possuem rufos colocados topo a topo com juntas preenchidas com silicone ou material betuminoso (figura 23).

Figura 22: Junta de dilatação sem rufo.

- No levantamento dos remates da cumeeira, impermeabilização com uma tela e recolocação dos remates com sobreposição de pelo menos 10 cm na zona das juntas;
- No refechamento e impermeabilização das juntas de dilatação das fachadas com mastique de poliuretano ou juntas de fole metálicos;
- Na reconstrução dos pavimentos dos terraços de forma a dotá-los de inclinações adequadas e verificar a correcta aplicação das impermeabilizações;
- Na impermeabilização do muros de cave;
- Na colocação de um fecho hídrico contínuo na ligação das caixilharias à fachada.

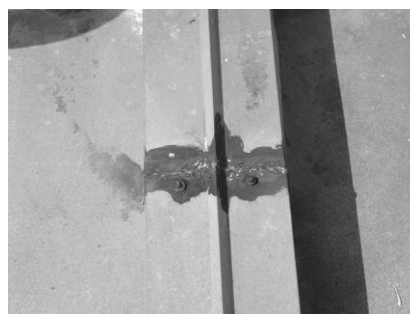
Figura 23: Ligação topo a topo de rufo em junta de dilatação.

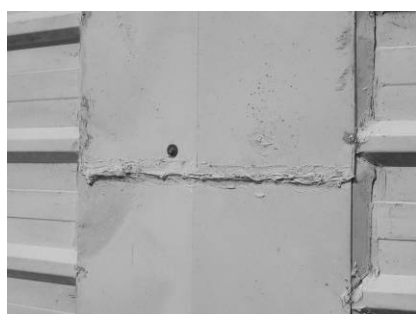
Os remates da cumeeira (figuras 24 e 25) e as caleiras foram instaladas topo a topo com juntas preenchidas com silicone. As caleiras têm inclinações reduzidas ou mesmo nulas e não existe um dispositivo de descarga do tipo “trop plein”.

Figura 24: Remate da cumeeira com ligação topo a topo e silicone na junta.

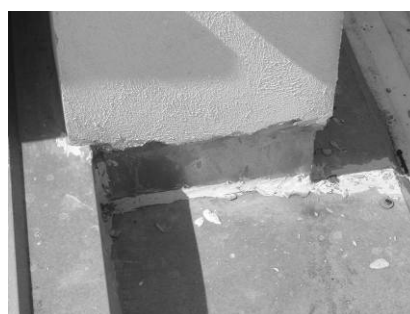
Figura 25: Rufo da chaminé com ligação topo a topo e silicone nas juntas.

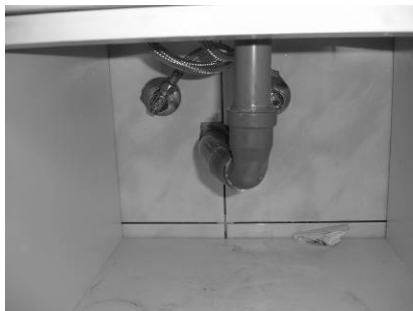
Os maus cheiros provenientes da rede de esgotos devem-se à inexistência de sifões contrariando dessa forma o disposto em [2] (figuras 26 e 27).

Figura 26: Inexistência de sifão em ramal de descarga de lavatório.

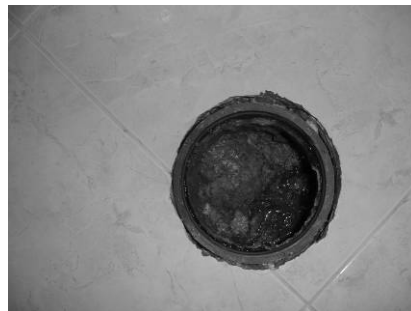
Figura 27: Caixa de reunião não sifonada.

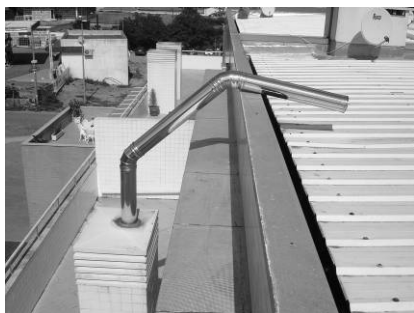
Os cheiros provenientes de outras fracções nos apartamentos do último andar devem-se à pouca altura das chaminés (figuras 28 e 29). O projecto de arquitectura não as prevê e a sua execução não está de acordo com o disposto

Figura 28: Prolongamento de conduta de fumos até a cobertura.

no artigo 113 do Regulamento Geral das Edificações Urbanas (RGEU) [3] que estabelece que “... as condutas de fumo elevar-se-ão, em regra, pelos menos, 0.50 m acima da parte mais elevada das coberturas do prédio...”. A resolução desta anomalia passa pela demolição das chaminés e a sua reconstrução de acordo com o requisito legal.

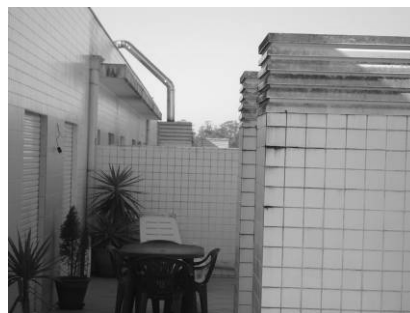
Figura 29: Altura não regulamentar das chaminés
