*Projeto de Arqueologia de Braga
Salvamento de Bracara Augusta*

Reconstrução de Edifício na Rua de S. Domingos nº 70, Braga
Trabalhos Arqueológicos de Acompanhamento

Acrónimo: BRA18RSD70

Relatório Final

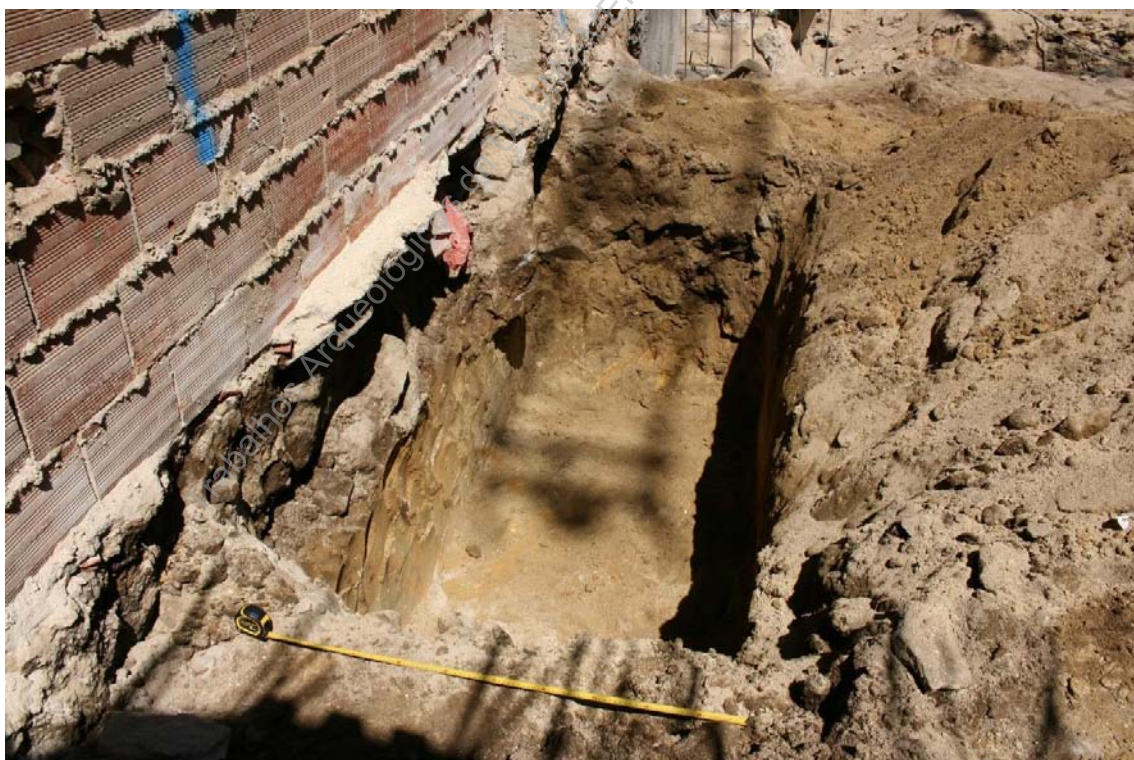
Foto 26 - (IMG_5632) – Aspeto de segunda vala (E/O) para implantação de sapata zona norte, sendo visível vala para implantação de tubo de saneamento.

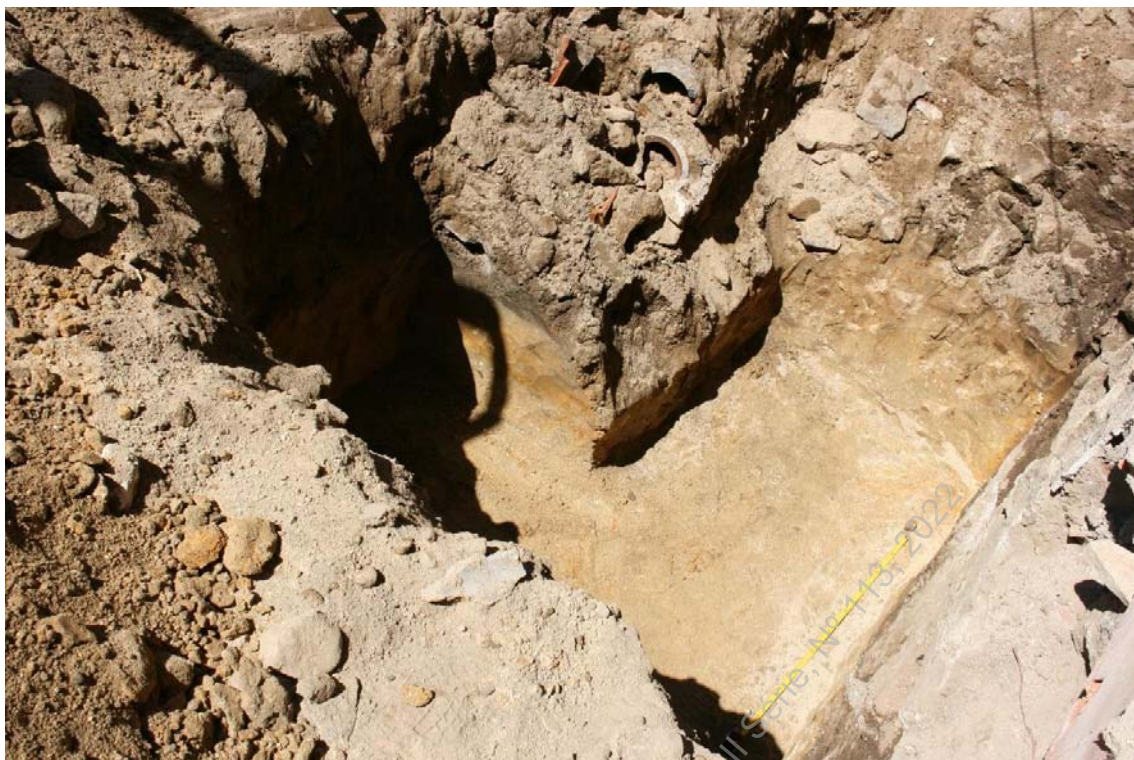
Junto ao muro oposto, na sapata que se abriu em frente a esta, identificou-se a continuidade dos tubos de saneamento, constatando-se mais uma vez que o maior aparente potencial estratigráfico na zona norte está diretamente relacionado com o revolvimento para implantação de infraestruturas, designadamente estruturas de saneamento e drenagem de águas pluviais.

Foto 27 - (IMG_5381) – Aspeto de vala para implantação de sapata zona norte, aproximadamente ao centro do edifício, sendo visíveis os dois tubos de saneamento.

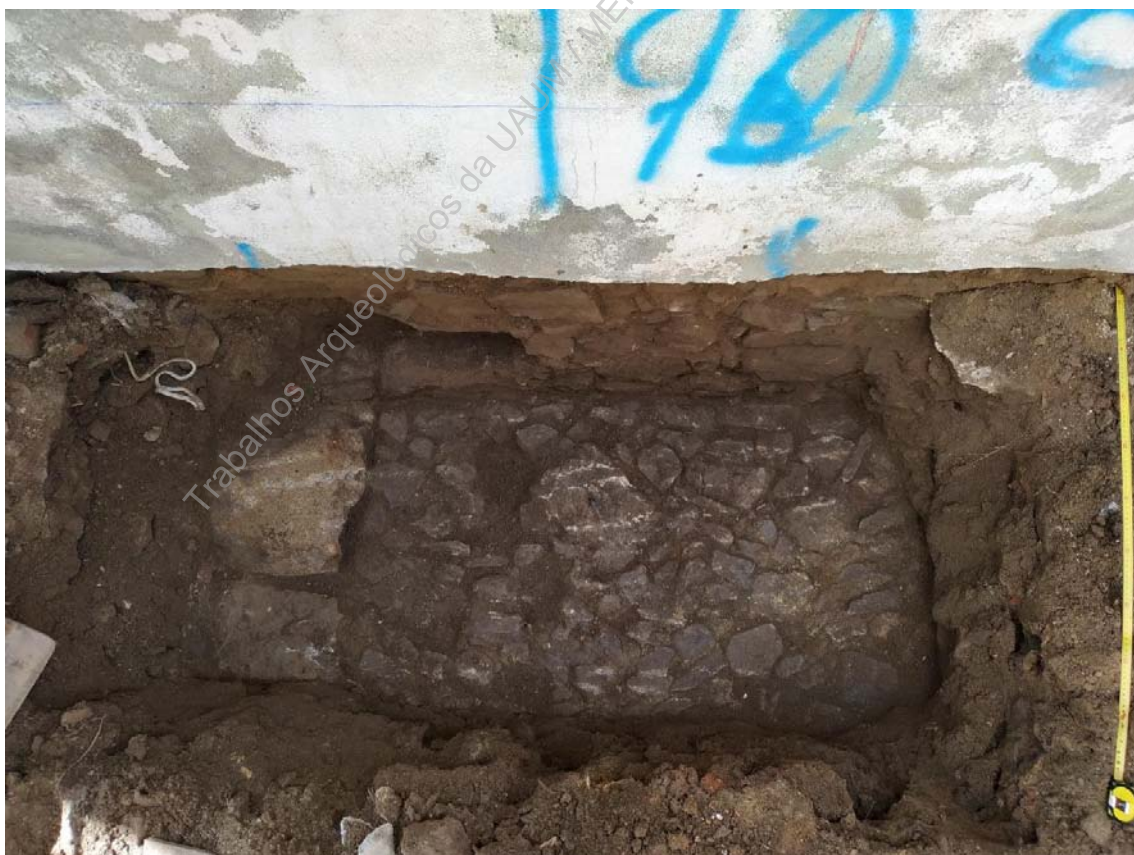
Aproximadamente a meio do imóvel identificou-se junto à parede sul, restos de um empedrado que encostava à parede sul e de suporte de escadas. Em virtude de a cronologia recente obtida pela relação estratigráfica estrutural de posterioridade com o edificado e

pela inexistência de monumentalidade e de interesse artístico do empedrado, optou-se por não se proceder à sua conservação in situ.

Foto 28 - (IMG_20190701_112059) – Aspeto de empedrado identificado na vala para implantação de sapata zona sul, aproximadamente ao centro do edifício.

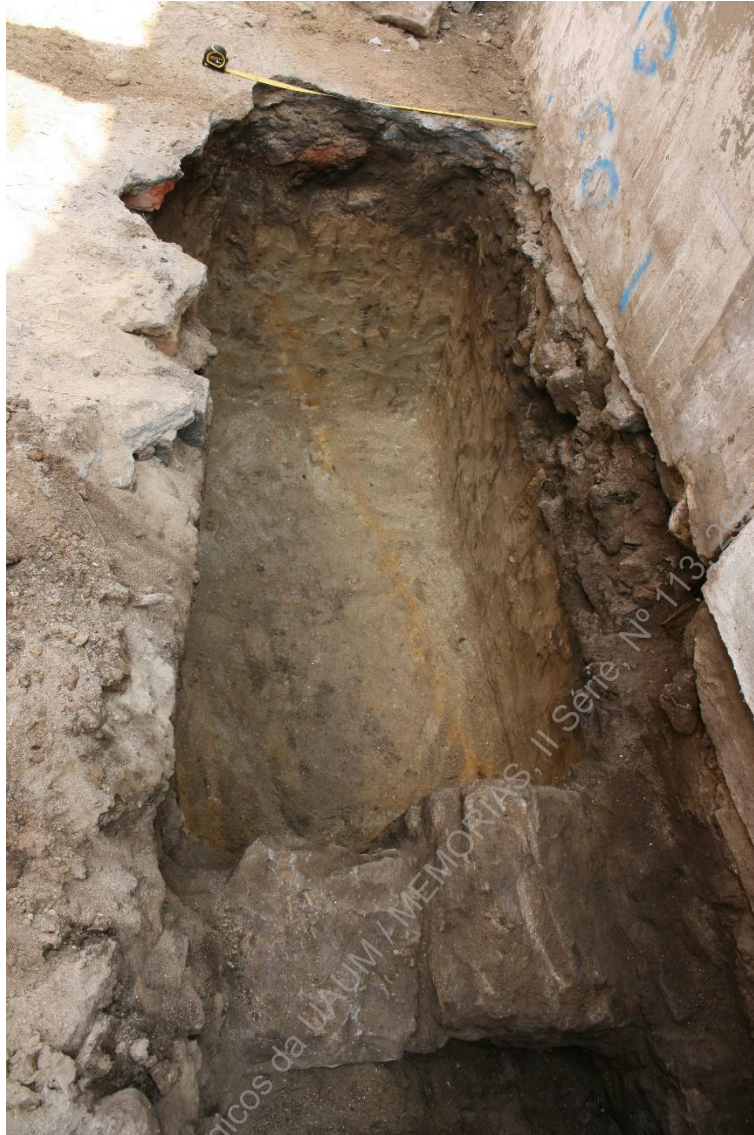
Foto 34 - (IMG_5240) – Aspeto vala para sapata contígua a vala para sapata com empedrado (elementos pétreos comuns).

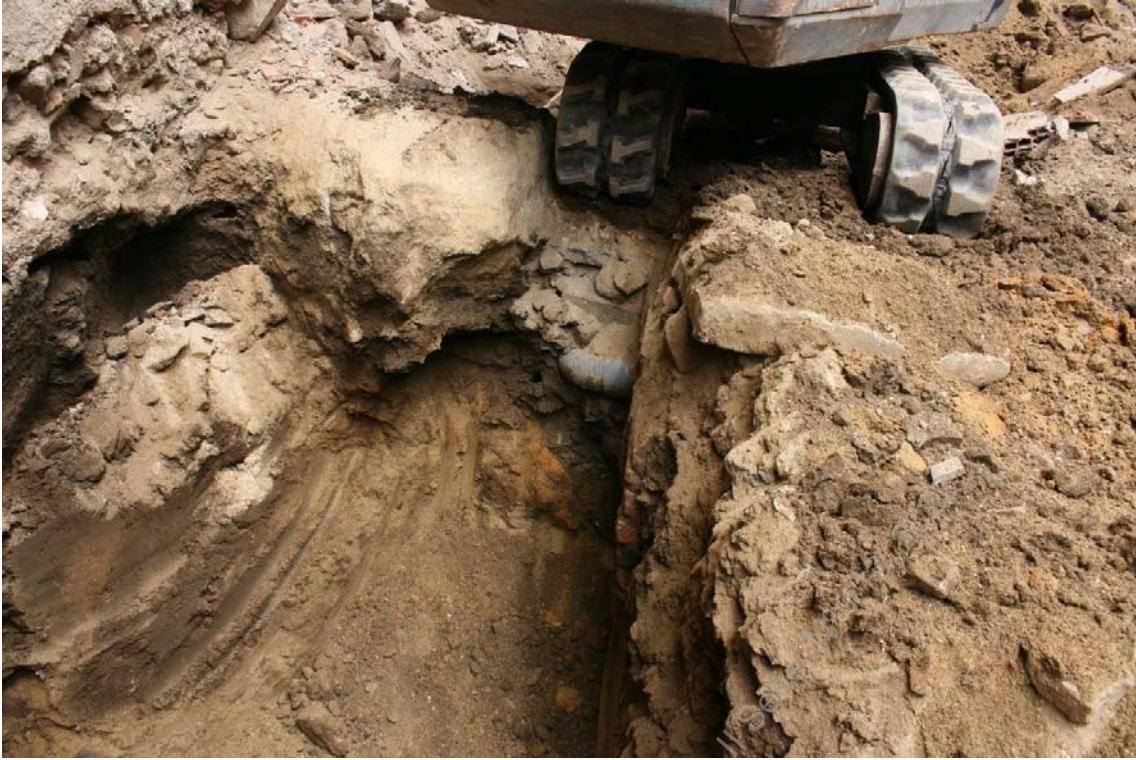
Na abertura da sapata a oeste da que anteriormente descrevemos, mais próximo da zona em que a sul se localizavam as casas de banho do piso térreo, identificou-se a caixa de derivação que permitia a passagem das tubagens para a zona oeste do edifício e a travessia para a zona NO/SE.

Foto 36 - (IMG_5466) – Aspeto de escavação vala para sapata na zona das escadas para o primeiro piso, sendo evidente caixa de derivação de saneamento.

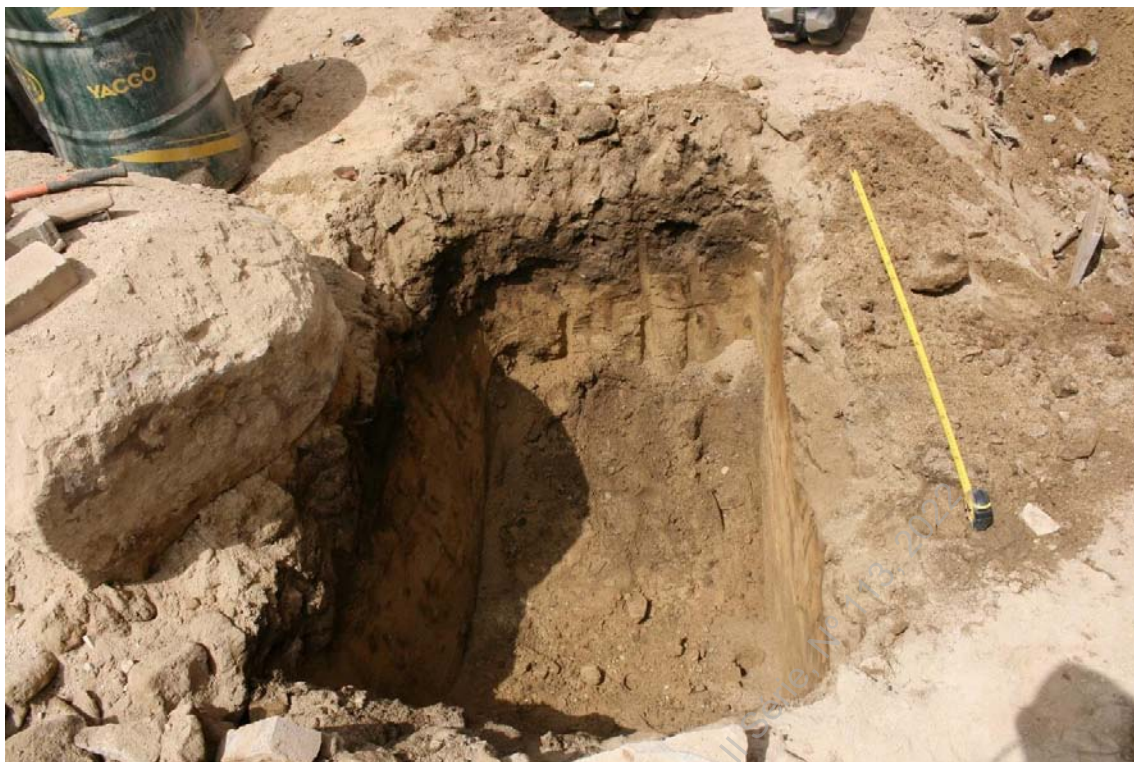
Nesta zona conectando duas sapatas opostas, acompanhou-se a abertura de uma vala, procurando-se averiguar o prolongamento do empedrado, o que à exceção da zona imediata da sapata, não se verificou, sendo notório que o saibro na zona central do edifício está a uma cota mais alta, sendo muito reduzido o potencial estratigráfico.

Foto 38 - (IMG_5298) – Aspeto de vala aberta na zona central, junto a sapatas visíveis nas fotos 34 e 36, sendo perceptível a ausência de elementos identificados nas mesmas.

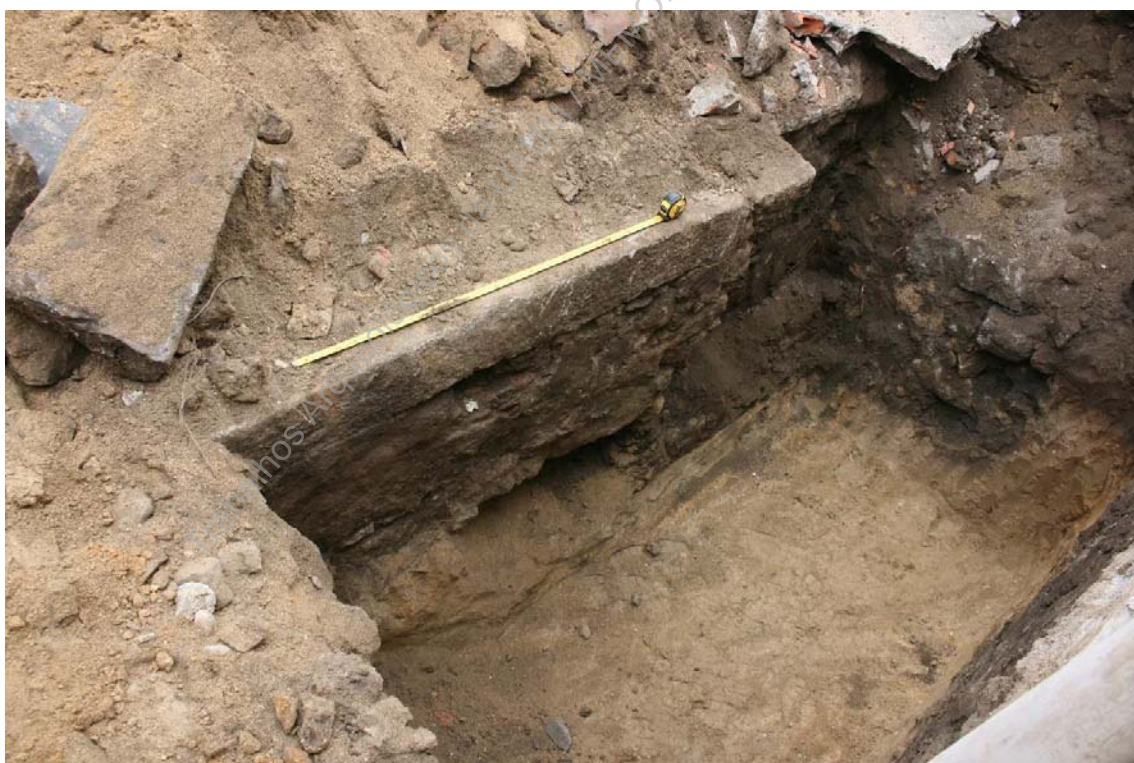
Na sapata aberta na zona da divisão da zona que pertence às casas de banho, identificaram-se os alicerces da referida divisão e da divisão de suporte de escadas para primeiro piso. Para além das referidas estruturas que pertencem ao edifício a demolir, identificou-se ainda algum entulho.

Foto 43 - (IMG_5455) – Aspeto de alicerce de compartimento de zona de antigas casas de banho.

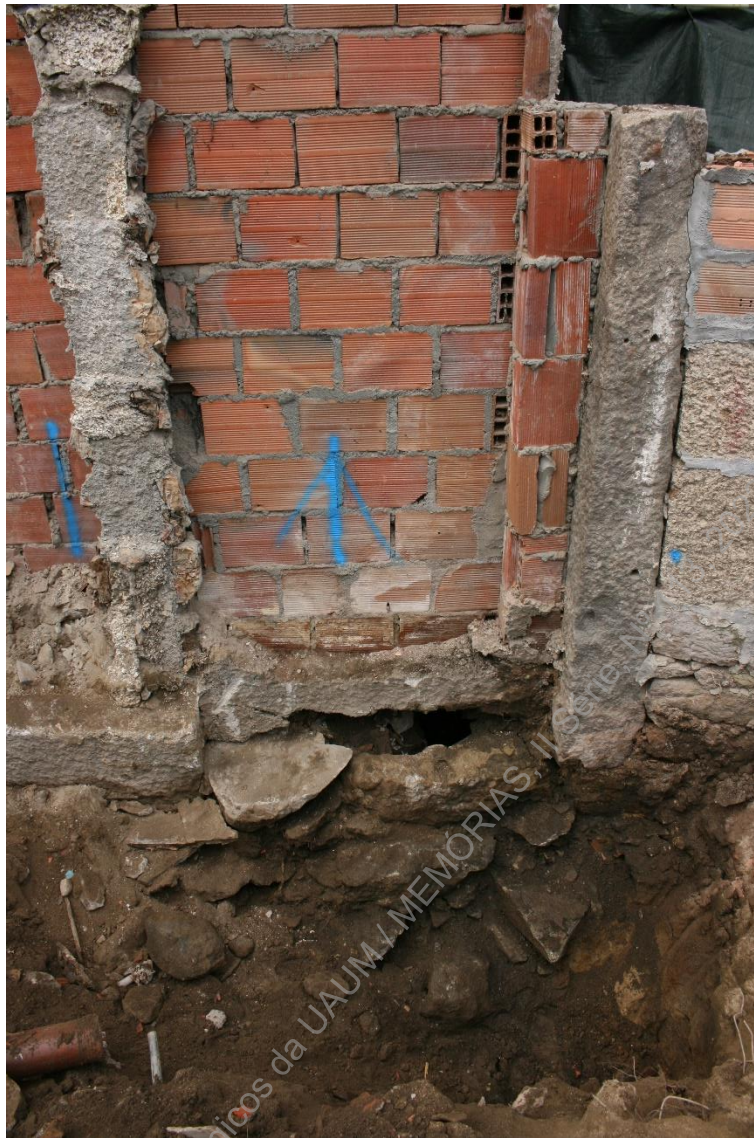
Identificou-se ainda, na área imediatamente a seguir na zona que limita com a casa contígua a norte, o tardoz de um poço entulhado com lixo até à sua zona superior. Dado que se conserva praticamente todo do lado do terreno contíguo e que parte da sapata do referido edifício se encontra suspensa, levou-se por razões de segurança sapata até cota das restantes sapatas, reforçando estabilidade de edifício a construir e edifício contíguo.

Foto 47 - (IMG_5530) – Aspeto de tardoz de poço, na zona nordeste.

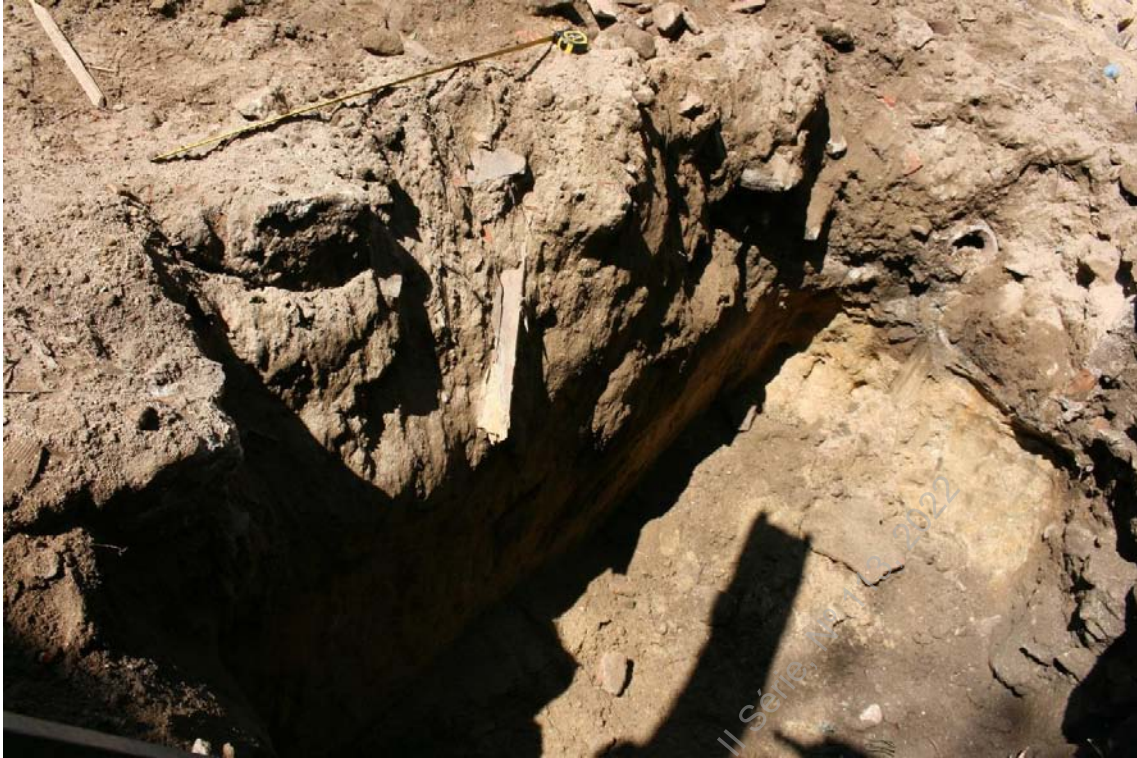
Foto 48 - (IMG_5550) – Aspeto vala para abertura de sapata zona nordeste, sendo visível tubo de águas pluviais/saneamento.

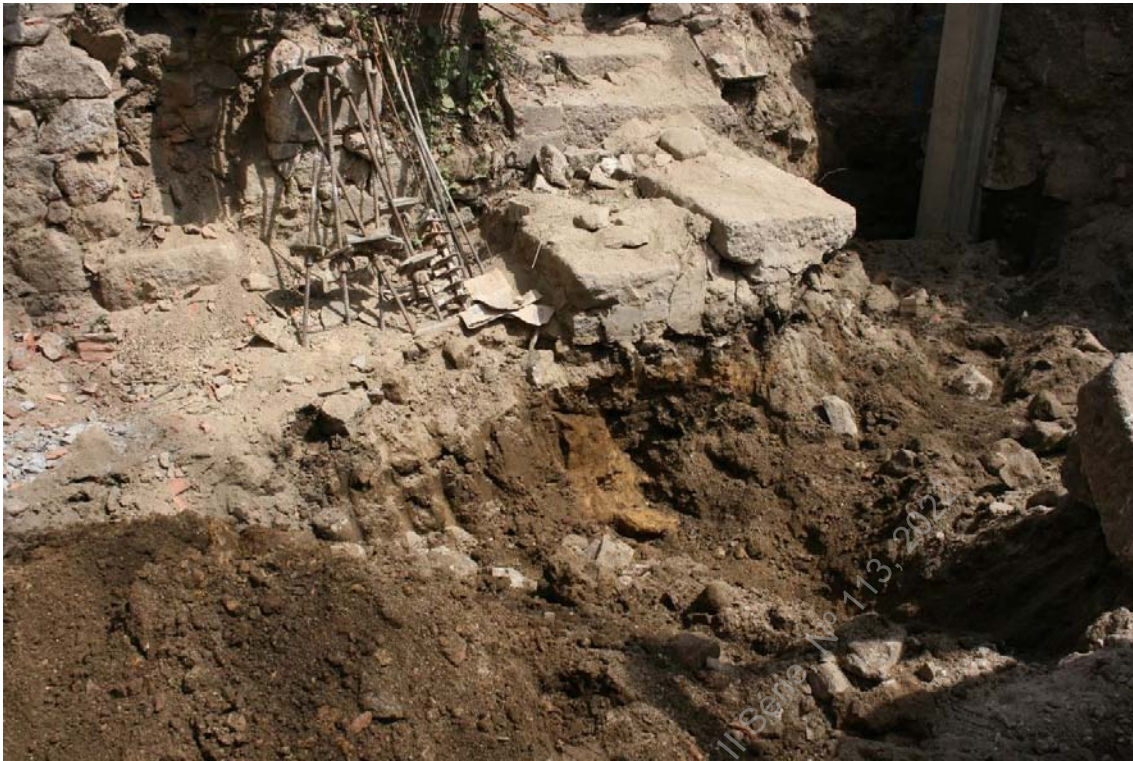
Foto 54 - (IMG_5699) – Aspeto de escavação de zona este, visíveis revolvimentos até saibro.
