Reforço de marquises de concreto armado

INSTITUTE FOR SUSTAINABILITY AND INNOVATION IN STRUCTURAL
ENGINEERING (ISISE) – UNIVERSIDADE DO MINHO

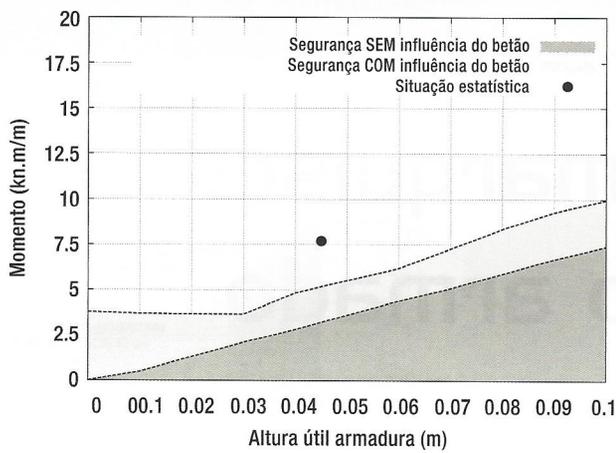
Verificação da estabilidade das marquises: (a) Exemplo da verificação da estabilidade com recurso a métodos analíticos para um bairro (momento resistente em função da altura útil da armadura considerando ou não a tensão resistente à tração do concreto e momento atuante estatístico tendo em consideração a variação dos parâmetros das marquises); (b) Exemplo da deformação da extremidade livre da marquise durante o ensaio de carga (exemplo em que marquise recupera em média a deformação aplicada)

A verificação da estabilidade das marquises foi efetuada com recurso a métodos analíticos, em que as propriedades materiais foram definidas de acordo com os resultados obtidos nos ensaios (Figura 2a). Neste primeira fase concluiu-se que 14 bairros apresentam marquises que não verificam os critérios

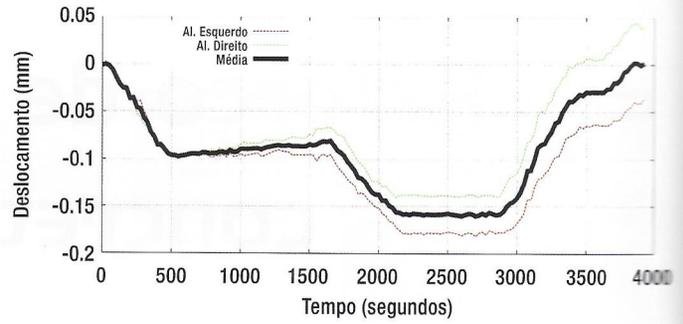
b

de estabilidade com os fatores de segurança regulamentares atualmente em vigor. Assim, numa fase posterior foram realizados ensaios de carga por amostragem nas marquises desses bairros (Figura 2b). A metodologia dos ensaios de carga incluiu dois critérios para verificação da estabilidade das marquises, nomeadamente: (a) Estabilização do comportamento em cada patamar de carga; (b) Valor máximo para a razão entre a flecha residual e a flecha máxima, no final do ensaio. Os resultados permitiram concluir que as marquises de 14 bairros não verificavam os critérios de estabilidade definidos na regulamentação em vigor (regulamentação diferente da regulamentação em vigor à data de construção). Note-se que cada bairro apresenta, em geral, mais do que um tipo de marquise e que, por exemplo, existiam bairros em que as marquises das caixas de escadas verificavam os critérios de estabilidade, mas as marquises das galerias não cumpriam os critérios de estabilidade. Como conclusão desta fase do estudo, foi definido que cerca de 1131 marquises de concreto armado deveriam ser reforça-

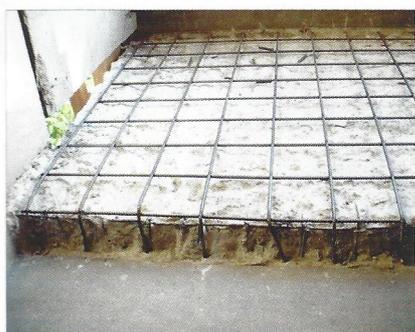
a

Pormenores do reforço das marquises das caixas de escadas:
(a) Aplicação nova armadura na face superior (rede eletrossoldada);
(b) Aplicação de perfis metálicos pela face inferior

pela remoção da camada superior do concreto existente, furação da laje para ancoragem das barras de aço da armadura de reforço, aplicação da armadura, selagem dos furos das ancoragens com ligante epóxi e aplicação de novo concreto na superfície superior da marquise (Figura 3a). A técnica de reforço através de aplicação de perfis metá-

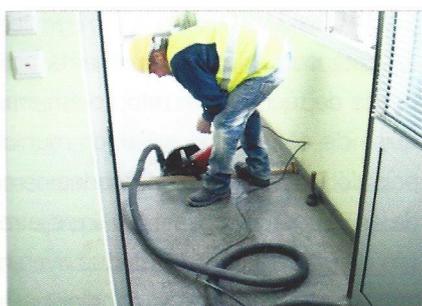
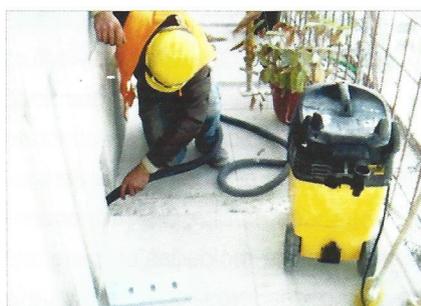
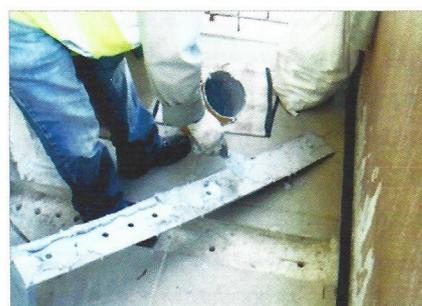
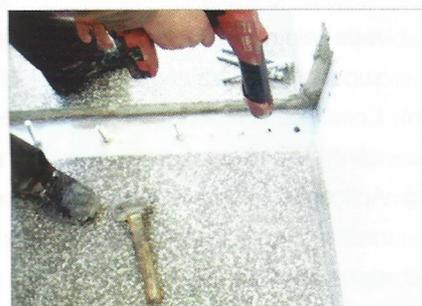
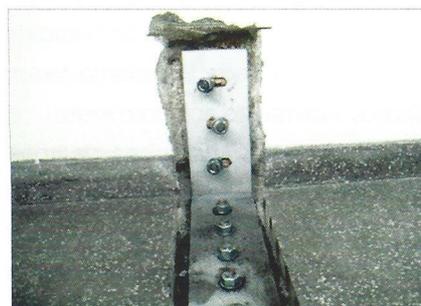
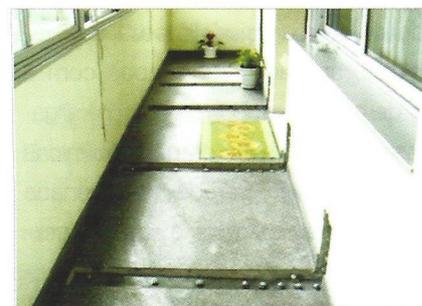
► **Figura 4**

Pormenores construtivos da aplicação das chapas em zona corrente das galerias: (a) Execução dos rasgos; (b) Limpeza das superfícies; (c) Aplicação da argamassa de epóxi; (d) Aplicação das ancoragens químicas; (e) Pormenor da aplicação das ancoragens químicas inclinadas na parede; (f) Vista geral após aplicação das chapas.

das habitações e parede de alvenaria de pedra na extremidade de apoio das marquises foram utilizadas duas técnicas de reforço: (a) Aplicação de chapas em “L” na superfície superior das marquises; (b) Aplicação de barras aço com e sem luva no interior da marquise. O processo construtivo da primeira técnica de reforço (Figura 4) englobou a execução de rasgos na superfície superior da marquise, limpeza das superfícies, aplicação de chapas com 6 mm de espessura com recurso a argamassa de epóxi e ancoragens químicas (M16), ligação à parede de alvenaria através de ancoragens químicas inclinadas e reparação da superfície superior. Nas zonas correntes em que não foi possível ancorar as chapas à parede de alvenaria foram aplicados barras de aço de reforço no interior das marquises com amarração na laje interior das habitações. Esta técnica exigiu a furação das marquises a partir da extremi-

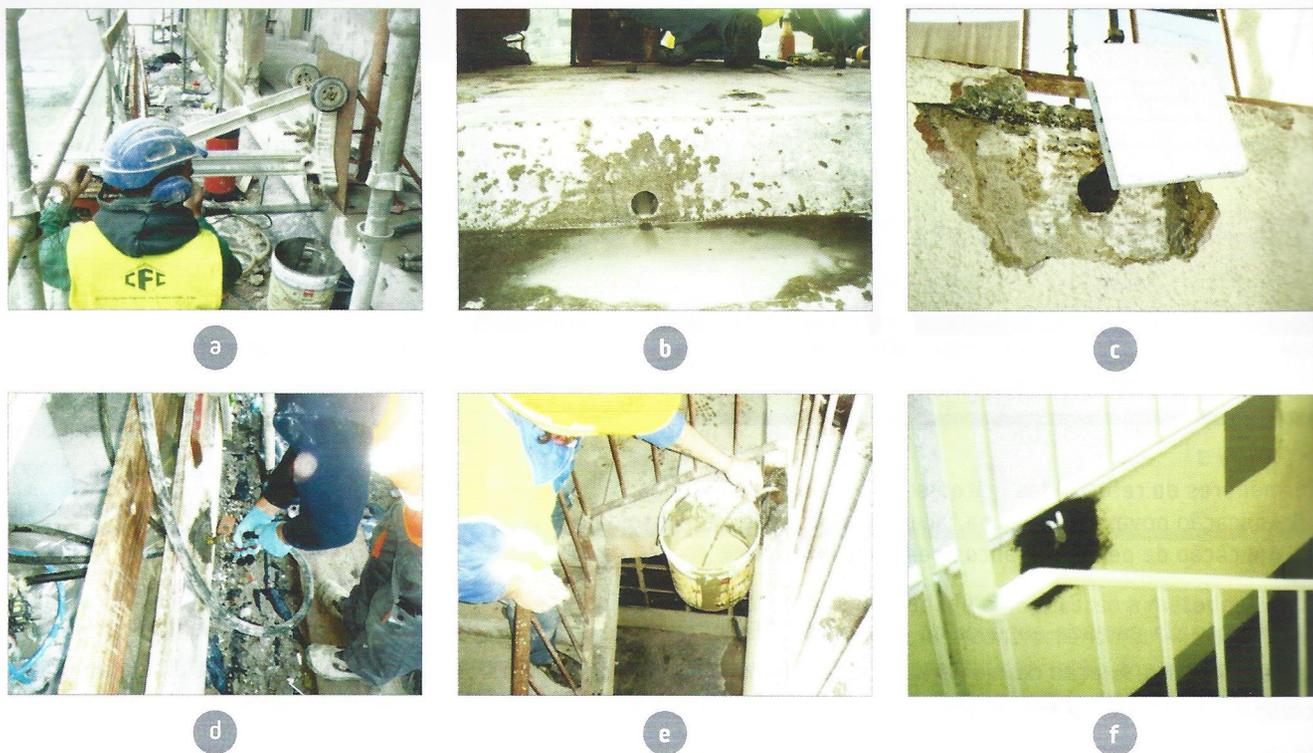
► **Figura 5**

Pormenores construtivos da aplicação de barras de aço na zona das caixas de escadas das galerias; (a) Pormenor da execução do furo na extremidade livre da marquise; (b) Vista após execução do furo; (c) Pormenor da barra com chapa de ancoragem, (d) Injeção com calda fluída na extremidade livre da marquise; (e) Vista do tubo de purga; (f) Aspecto final após reforço

Por último, as marquises da zona das caixas de escadas (patamares) foram reforçadas através aplicação de barras de aço com chapa de ancoragem (Figura 5). Esta técnica de reforço assemelha-se à descrita anteriormente, com exceção do fato da força da barra de aço ser transferida para a viga de apoio através de uma placa metálica de ancoragem aplicada numa das extremidades da barra de reforço.
