# PATOLOGIAS EM PAVIMENTOS E COBERTURA DE EDIFÍCIOS

## Resumo

A presente comunicação reflecte um estudo na área de conhecimento de patologias em pavimentos de edifícios. Analisam-se e avaliam-se as patologias presentes em alguns edifícios habitacionais de forma a descrever a patologia, conhecer as origens, efectuar sondagens e medidas, para encontrar soluções de reabilitação.

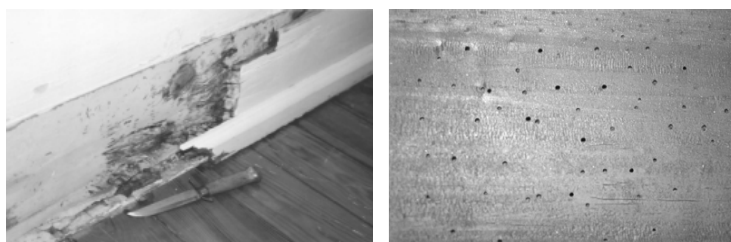
A diminuição do teor em água da madeira origina um fenómeno chamado retracção. Denomina-se por retracção a propriedade da madeira diminuir de dimensão quando o seu teor em água se modifica. Ela incha ao absorver a água e contrai ao perdê-la. Quando há uma variação do teor de humidade na madeira diz-se que a madeira “joga” [2]. Obviamente, se a madeira não conseguir variar as suas dimensões livremente irão surgir uma série de patologias tais como: fendilhação; empolamentos e empenamentos. Estas patologias são também responsáveis pela entrada na madeira de agentes bióticos tais como fungos e insectos levando à putrefacção da mesma. Como exemplo de madeira atacada por insectos temos a madeira carunchosa (ver Figura 1).

Figura 1: Ataque de insectos na madeira.
