# **COBERTURA DA SALA DO RELICÁRIO DO MOSTEIRO DE SANTA CRUZ – DA INSPECÇÃO E DIAGNÓSTICO AO PROJECTO**

Artur O. Feio, Paulo B. Lourenço e Jorge M. Branco  
*Universidade do Minho., Departamento de Engenharia Civil, Portugal*

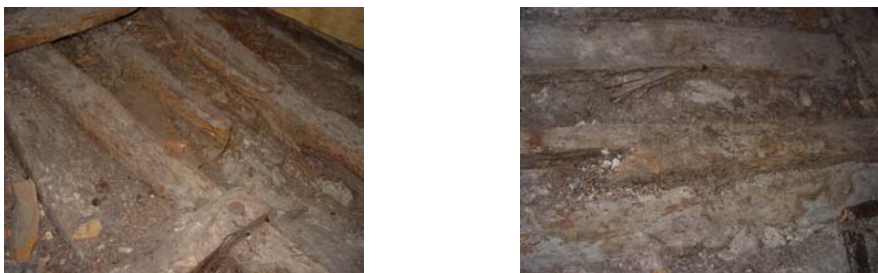
Diversas cambotas inspeccionadas apresentavam, nas suas superfícies, orifícios característicos de saída de insectos (caruncho pequeno), sendo o fenómeno mais severo nas madeiras mais antigas e que são, na sua maioria, as partes constituintes da abóbada de fasquiado. Existem zonas das cambotas bastante afectadas pelo caruncho pequeno, que em muitos dos casos provocou degradação significativa da madeira. Este ataque encontra-se distribuído por toda a estrutura, não sendo possível individualizar nenhuma zona em particular, ver Figura 7.

Figura 7 – Pormenores da madeira do ataque generalizado das madeiras e da irregularidade das secções provocada pelo mesmo, nas cambotas da abóbada principal.

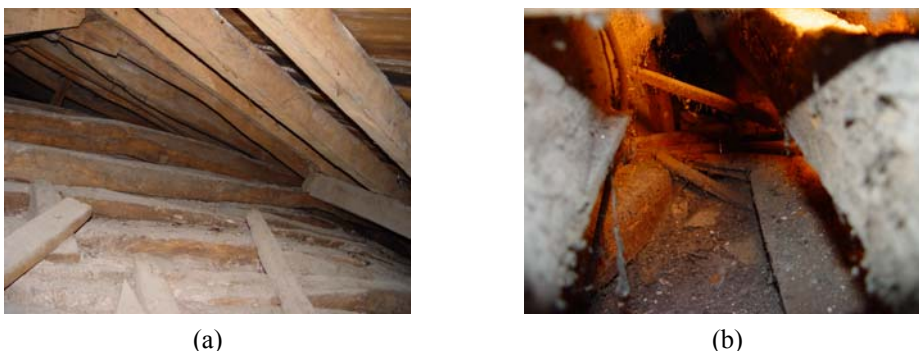
Refere-se ainda que o madeiro do fasquiado se apresenta, em geral, em bom estado atendendo à protecção fornecida pela argamassa. No entanto, é relevante salientar o excesso de resíduos (poeiras, detritos animais e restos de madeira resultantes de intervenções anteriores) que se encontram no fasquiado, ver Figura 8. Além de dificultarem a inspecção da estrutura, estes resíduos apresentam-se como um potencial foco de incêndio.

Figura 8 – Resíduos observados sobre as madeiras do fasquiado: (a) aspecto geral; (b) pormenor da zona central da cobertura.
