**CARACTERIZAÇÃO DE
PAVIMENTOS EM REDES DE
INFRAESTRUTURAS PEDONAIS**

Setembro de 2013

Dissertação de Mestrado
Ciclo de Estudos Integrados em Engenharia
Civil

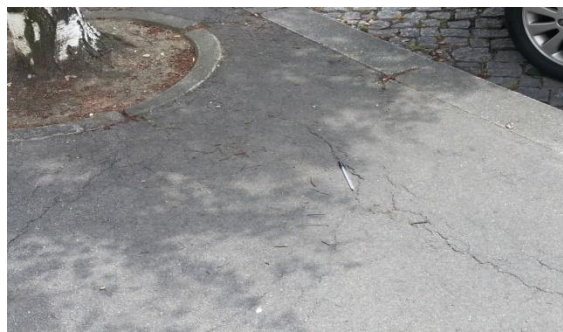
O trecho localizado em Guimarães é um trecho com pouca procura, centrando-se esta no acesso local às habitações pelos residentes. A nível de degradações conta apenas com algumas fissuras nas zonas circundantes das árvores ali presentes (Figura 23).

Figura 23 - Fissuras no passeio junto às árvores

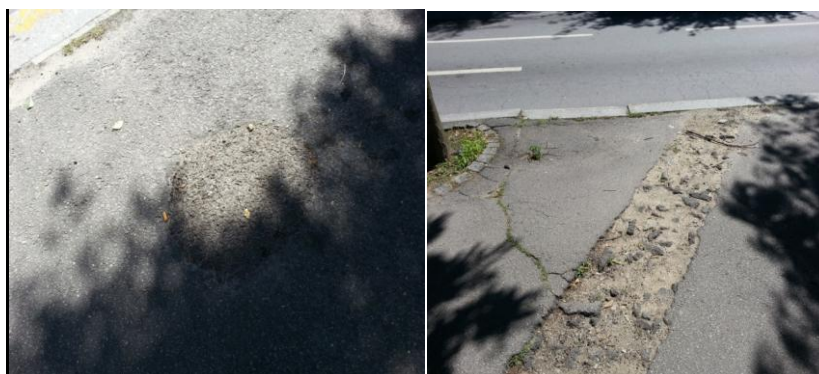
O trecho em betuminoso na cidade de Braga (Figuras 24 e 25) tem uma procura significativa, quer como meio de acesso para o centro da cidade, quer como acesso a habitações, encontrando-se bastante degradado com a presença de zonas irregulares, buracos no passeio e zonas fendilhadas, nomeadamente devido à instalação de condutas enterradas (Figura 26).

Figura 26 - Degradações no trecho em betuminoso (Braga)

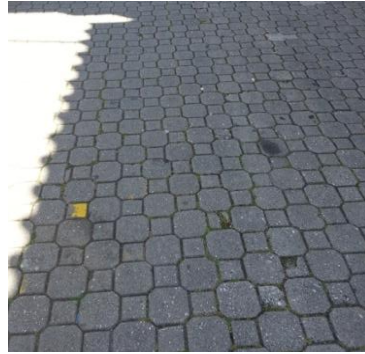
Este trecho apresenta bastante irregularidade, quer devido às tampas de saneamento e de drenagem de águas, bem como à própria degradação do trecho.

Figura 30 - Aspeto do pavimento no trecho em blocos de betão

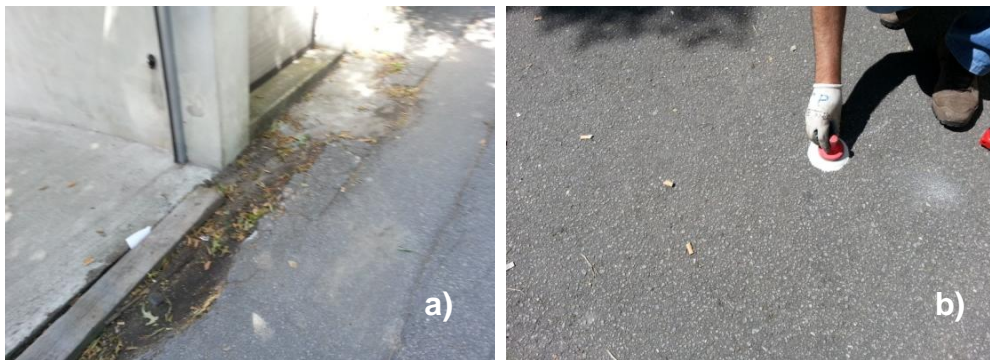
Este trecho apresenta uma irregularidade nos valores da profundidade média da textura ao longo da extensão ensaiada. Embora o trecho seja monolítico quanto à sua composição, essa irregularidade era expectável, uma vez que o trecho se encontra bastante degradado, existindo mesmo zonas onde se pode observar a diferença de idades das aplicações da camada superficial (Figura 54 (a)). Os primeiros 10 metros estão em relativo bom estado de conservação, sendo que a partir daí o trecho encontra-se bastante degradado e a heterogeneidade é resultado disso mesmo. Na Figura 54 (b) pode-se vislumbrar um exemplo do ensaio de mancha de areia neste pavimento.

Figura 54 - a) Condições heterogéneas de pavimentação; b) Ensaio da mancha de areia em pavimento betuminoso (Braga)

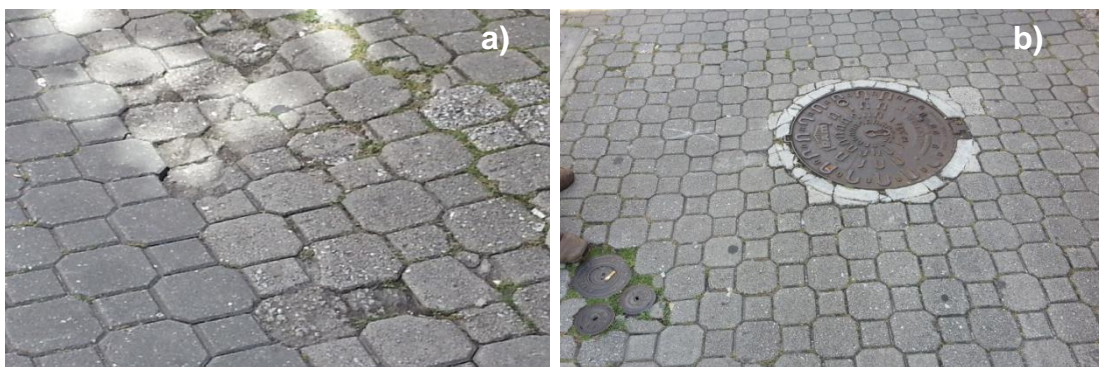
Figura 59 - a) Diferença na textura dos blocos de betão e b) Condições de pavimentação junto às tampas de saneamento

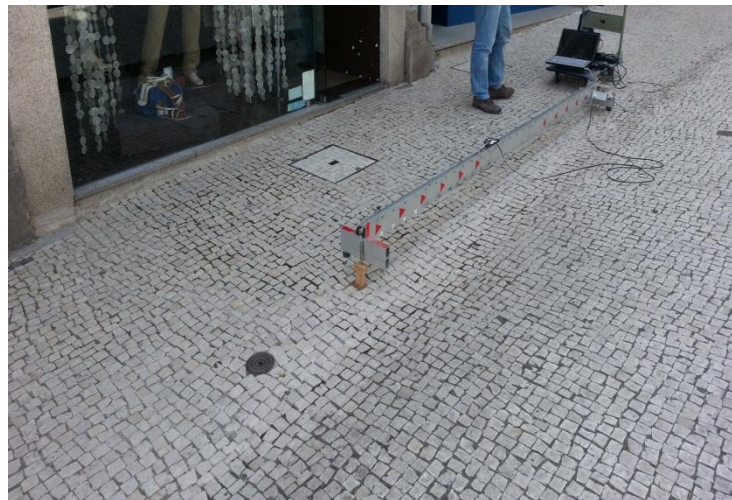
Figura 78 - Diferença de inclinação no trecho em cubos de calcário

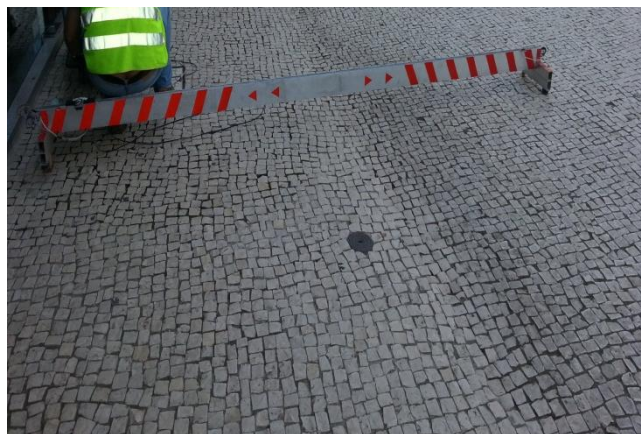
Figura 82 - Diferença das inclinações transversais no ponto de ensaio 1

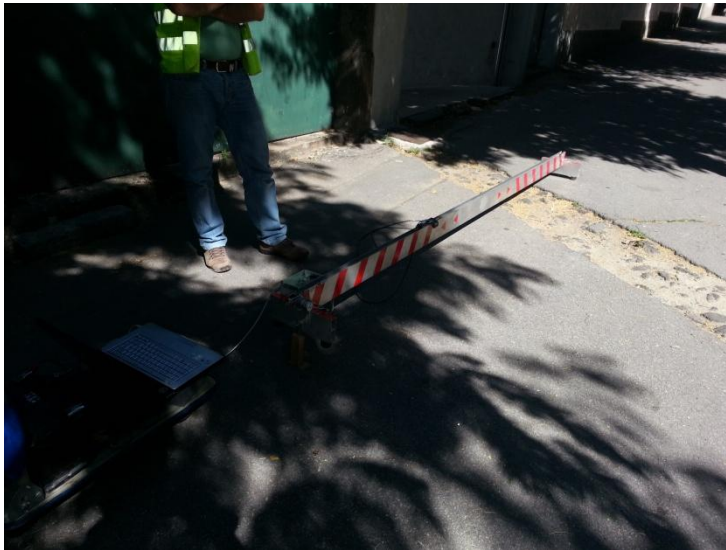
Figura 87 - Zona irregular devido a deformações no trecho

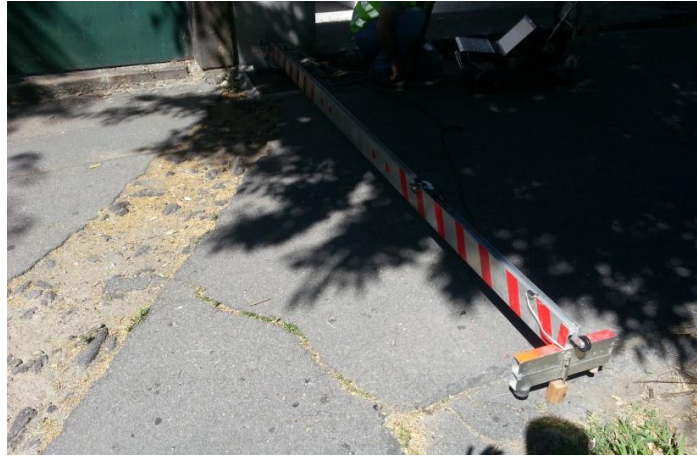
Com base na análise visual realizada e nos resultados obtidos verifica-se a diferença de valores na irregularidade transversal no trecho. O ponto de ensaio 4 possui o maior valor de irregularidade transversal, sendo esta resultante de uma zona de elevada degradação no trecho (Figura 90). No entanto, este trecho apresenta em média um valor de IRP_T de $3,6 \text{ m}^2/\text{km}$, pelo que este trecho tem uma irregularidade transversal claramente inferior à longitudinal (o que poderá ter resultados dos pontos singulares utilizados na caracterização transversal).

Figura 90 - Zona irregular a nível transversal devido a degradação no trecho

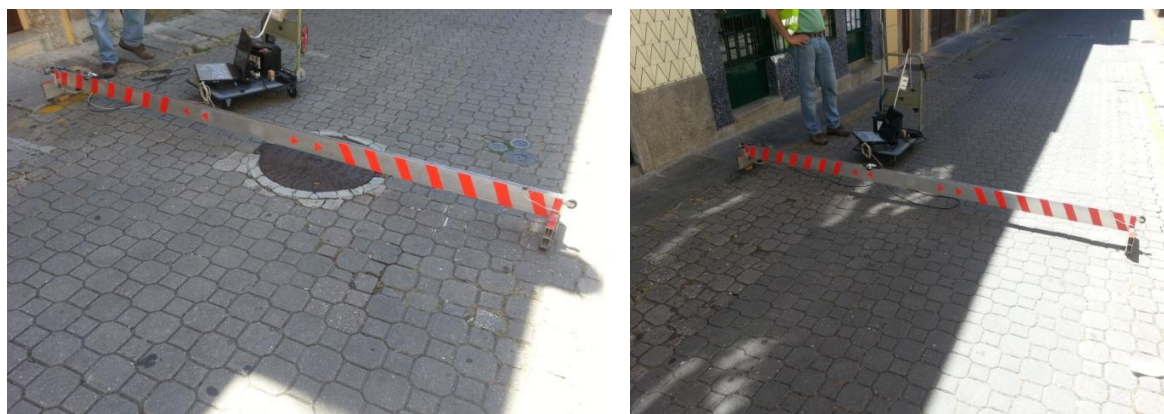
Devido à estrutura da superfície do pavimento não era expectável um trecho constante em termos de regularidade. O mesmo é comprovado pelos resultados obtidos que demonstram ser um trecho irregular, com valores de IRP_T superiores em especial nos pontos de ensaio 2 e 3. Estes correspondem a zonas de maior degradação do trecho e de presença de tampas de águas pluviais, tal como se pode verificar na Figura 98. A média do índice de regularidade transversal foi $3,7 \text{ m}^2/\text{km}$, sendo consistente com os valores obtidos longitudinalmente.

Figura 98 - Zonas irregulares devido a degradação e presença de tampas de águas pluviais
