## INSPECÇÃO E REABILITAÇÃO DO SEMINÁRIO CONCILIAR DE BRAGA

Apresenta-se o diagnóstico, análise e reforço de um edifício dos anos 30, realizado essencialmente em betão armado, mas com paredes de contorno em cantaria de granito. Devido a uma alteração de uso, de seminário para arquivo, realizaram-se diferentes análises estruturais (lineares e não-lineares) para definir as condições de segurança do edifício. Dada a necessidade de reforço, discutem-se diferentes alternativas e detalha-se o projecto de execução.

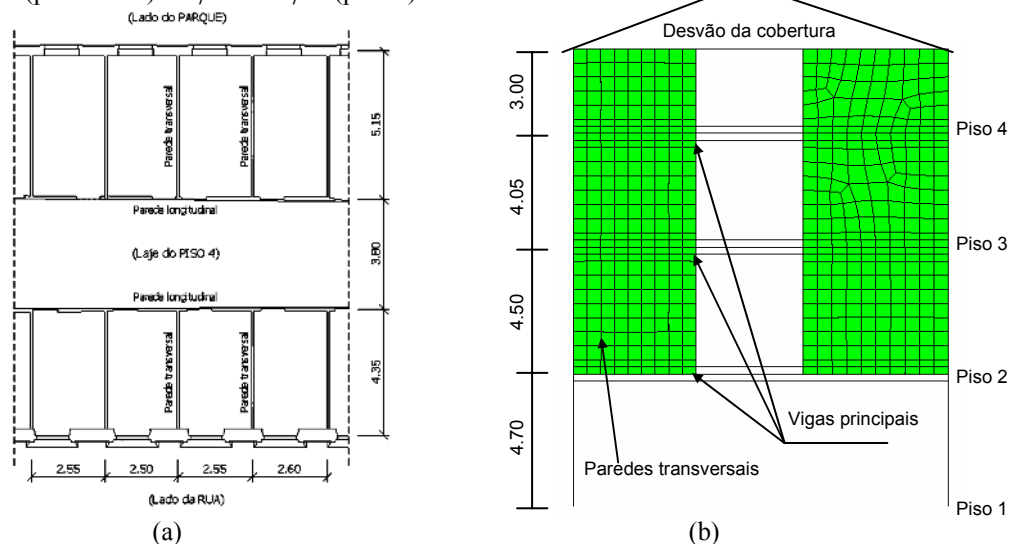
A Figura 2 apresenta um pormenor do levantamento cotado, típico dos pisos 2, 3 e 4, sendo que o piso 1 (salão) é um espaço livre. Verifica-se que as paredes transversais estão afastadas a eixo cerca de 2.60 m, enquanto que as paredes longitudinais possuem uma disposição assimétrica. As paredes exteriores de cantaria possuem uma espessura que diminui em altura, variável entre 0.30 e 0.60 m. As vigas transversais possuem secções transversais aproximadas de  $0.25 \times 0.50 \text{ m}^2$  (pisos 3 e 4) e de  $0.30 \times 0.60 \text{ m}^2$  (piso 2). As lajes possuem uma espessura de betão de 12 cm, com betonilha superior de 2 cm e gesso inferior de 2 cm. As paredes interiores, tanto longitudinais como transversais, possuem uma espessura de betão de 6 cm, com 2 cm de gesso em cada face.

Toda a armadura encontrada é em aço macio liso, tal como habitual em construções antigas de betão. As lajes apresentam uma camada simples de armaduras constituídas por  $\phi 3/8''@0.125$  de armadura principal e  $\phi 3/8''@0.25$  de armadura de distribuição. As paredes possuem uma malha simples de armadura constituída por  $\phi 3/16''@0.25$  na direcção vertical e por

$\phi 5/32''@0.25$  na direcção horizontal. A armadura inferior nas vigas principais transversais é de  $3\phi 1''$  (pisos 3 e 4) e  $4\phi 1\frac{1}{4}'' + 4\phi 1''$  (piso 2).

Figura 2: Estrutura do Seminário Conciliar de Braga (escalas distintas): (a) pormenor-tipo das paredes resistentes nos pisos 2 a 4; (b) corte-tipo da estrutura

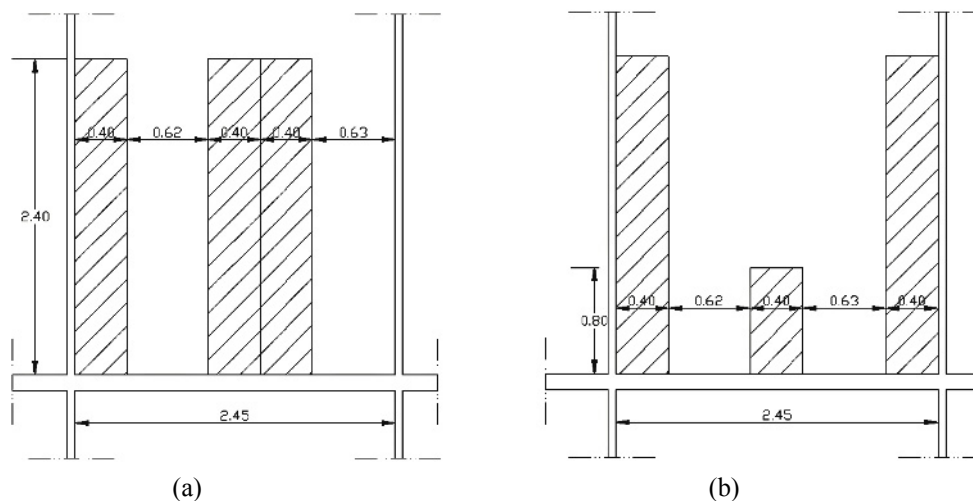
A proposta de utilização estabelecida pela arquitectura seria a de utilizar três estantes por cela com altura de 2.40 m e base de 0.40 m, de acordo com o esquema indicado na Figura 3, a qual conduz à necessidade de armaduras duas vezes mais fortes do que as actuais. A disposição proposta originalmente é possível com recurso uma estrutura metálica de apoio. Esta estrutura metálica poderá ser constituída por perfis HEB 100 dispostos transversalmente ao compartimento sob os prumos da estrutura das estantes, sendo o seu apoio feito por L 80×80 localizados junto às paredes das celas. Sobre esta estrutura metálica seria aplicado um estrado de aglomerado de madeira com 16 mm de espessura de modo a realizar um piso contínuo, com um custo estimado deste reforço de 70 euros / m<sup>2</sup> (700 euros / cela).

Figura 3: Proposta para arranjo de estantes nas celas: (a) original da arquitectura;  
(b) solução alternativa

A solução alternativa proposta, ver Figura 3b, inclui a utilização de duas estantes de 2.40 m de altura, encostadas às paredes, e de uma terceira estante com 0.80 m de altura, na zona central. Com a disposição de estantes proposta é viável o apoio directo das estantes sobre as lajes, com

utilização dos coeficientes de segurança habituais, podendo ser utilizados as seguintes alturas máximas: 2.80 m + 0.80 m + 2.80 m (piso 4); 3.60 m + 0.80 m + 3.60 m (piso 3); e 4.00 m + 0.80 m + 4.00 m (piso 2).

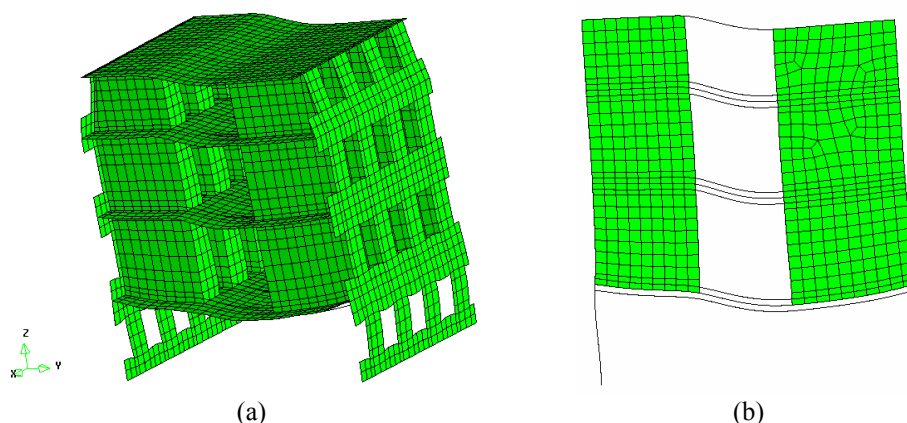
Figura 4: Modelos de elementos finitos adoptados para analisar o conjunto: (a) tridimensional; (b) plano. Deformadas aumentadas para 1.35 G + 1.50 Q

As deformadas apresentadas na Figura 4 permitem comprovar a elevada rigidez conferida pelas paredes interiores e a assimetria da resposta. A Figura 5 apresenta as tensões principais obtidas na análise tridimensional, verificando-se que as tensões de tracção máximas ocorrem nas paredes interiores e são muito elevadas (com um máximo localizado de 4.0 MPa, na ligação entre a viga e a parede interior do piso 2). Este fenómeno indica que a parede funciona parcialmente como um tirante vertical, sendo necessária armadura de suspensão vertical, ver Figura 5a. As tensões de compressão máximas verificam-se novamente nas paredes interiores, atingindo um valor máximo localizado de 6.0 MPa, na ligação entre as paredes interiores e exteriores. Ainda que os fenómenos de encurvadura não tenham sido contemplados, este valor pode ser considerado aceitável, uma vez que se trata de um valor muito localizado na zona do apoio lateral. Este fenómeno indica que a estrutura funciona tipo viga-parede com transmissão de tensões elevadas para os apoios, através de um sistema de escoras claramente visível, ver Figura 5b.

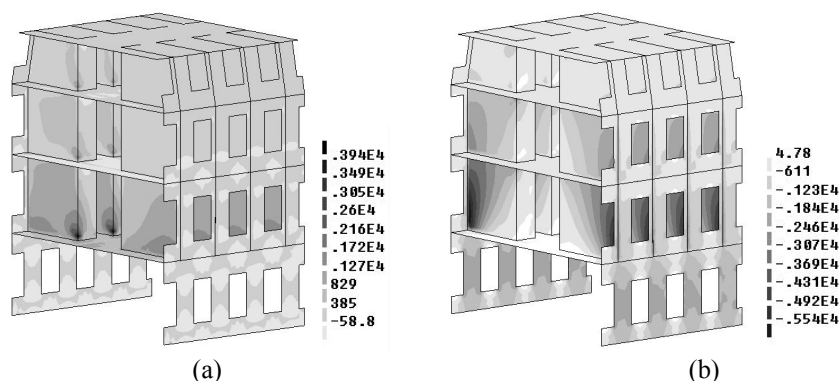
Figura 5: Tensões principais, para combinação 1.35G + 1.5Q: (a) tracção e (b) compressão. Unidades em kPa

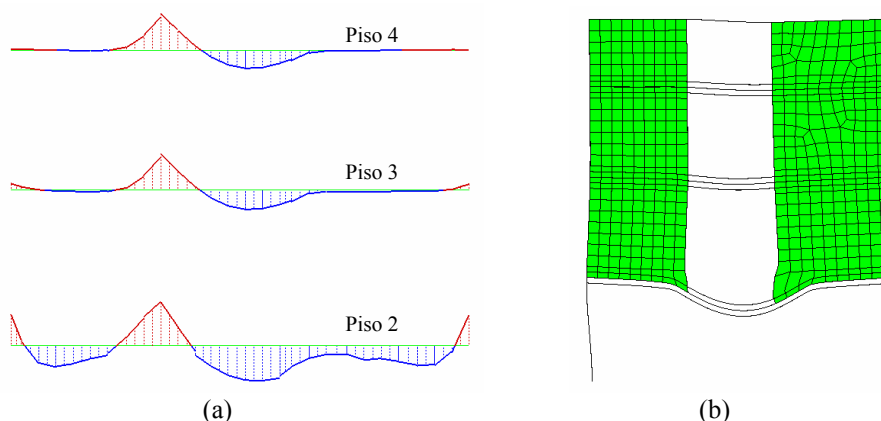
A Figura 6 ilustra os diagramas de momentos (elásticos) obtidos com a análise tridimensional e o modo de colapso da estrutura, como resultado de uma análise fisicamente não-linear adoptando os modelos típicos para comportamento do betão, ver [4]. Tal como se observa na Figura 4, a deformação fortemente assimétrica e a elevada rigidez das paredes conduz a flexões muito fortes nas vigas, com momentos negativos muito elevados (máximo de 60 kN.m na viga do piso 2 na ligação da viga com a parede transversal esquerda), ver Figura 6a. Desta forma, a estabilidade do conjunto é assegurada pela capacidade resistente a esforços de flexão nos nós de ligação das vigas às paredes, o que dada a não existência de armaduras significativas na face superior das vigas não é nada tranquilizador. Para verificar a segurança da viga seria necessário uma redistribuição total desta ligação. A Figura 6b indica essa tentativa de redistribuição, com propagação rápida da fendilhação entre as paredes transversais e a viga do piso 2. Este modo de funcionamento da estrutura é visível em fissuras detectadas nalgumas paredes. No entanto, uma vez que a armadura inferior existente é insuficiente para resistir aos esforços correspondentes às acções introduzidas pela utilização proposta, a estrutura principal deverá ser reforçada.

Figura 6: Flexão elevada nas vigas e seu efeito: (a) diagrama de momentos obtido com a análise elástica tridimensional; (b) deformada com modo de rotura, obtida com a análise não linear plana.

Da análise efectuada, os esquemas estruturais possíveis por esta estrutura não podem, de modo algum, considerar-se minimamente satisfatórios e o agravamento das sobrecargas eventualmente acompanhado por carregamentos assimétricos faz temer seriamente pela estabilidade do conjunto. Desta forma, foram analisadas duas possibilidades distintas de reforço: (a) uma grelha de perfis metálicos e novos pilares no piso 2; (b) uma estrutura interna de suspensão das vigas transversais. Atendendo às implicações estéticas, ao condicionamento na utilização de parte do edifício durante a realização dos trabalhos e ao custo da solução, adoptou-se a segunda solução de reforço, que se detalha em seguida, ver [5] para informação adicional.

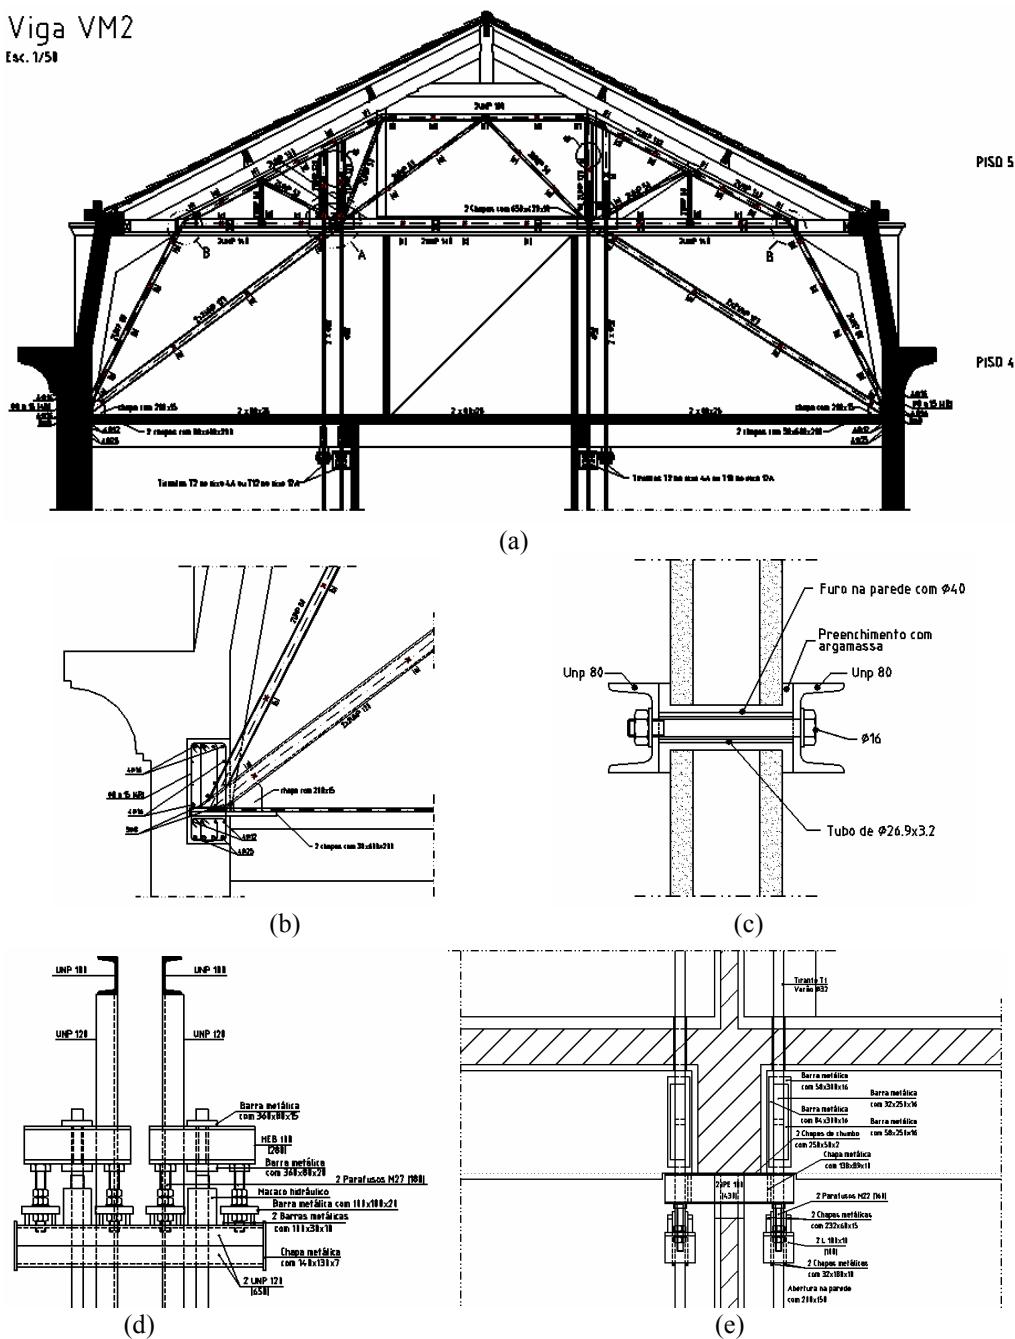
## Viga VM2

Figura 7: Detalhes do projecto de execução: (a) viga-metálica tipo na cobertura; (b) apoio da viga-metálica nas paredes de contorno em cantaria de granito; (c) diagonais que envolvem as paredes transversais de granito; (d) macacos para colocação do sistema de reforço em carga; (e) detalhes de apoio das vigas principais dos pisos

O reforço da estrutura existente será executado com recurso a estruturas trianguladas entre o piso 4 e o telhado, as quais suportam pendurais em varão  $\phi 40$  que se desenvolvem até à laje do piso 2, ver Figura 7. Aos pendurais (tirantes) serão soldados simples chapas e perfis metálicos para a ligação à estrutura de betão existente mediante a aplicação de buchas e parafusos. A estrutura será constituída por elementos duplos, capazes de envolver as peças de madeira das asnas da cobertura (e as peças de betão dos elementos de apoio da estrutura de madeira da cobertura, nos casos aplicáveis). O sistema de reforço dará apoio às vigas de todos os pisos (2 a 4) e será colocado em carga recorrendo a macacos hidráulicos.
