**"A Linha do Tua: história, construção e
levantamentos"**

Dissertação de Mestrado

Mestrado Integrado em Engenharia Civil

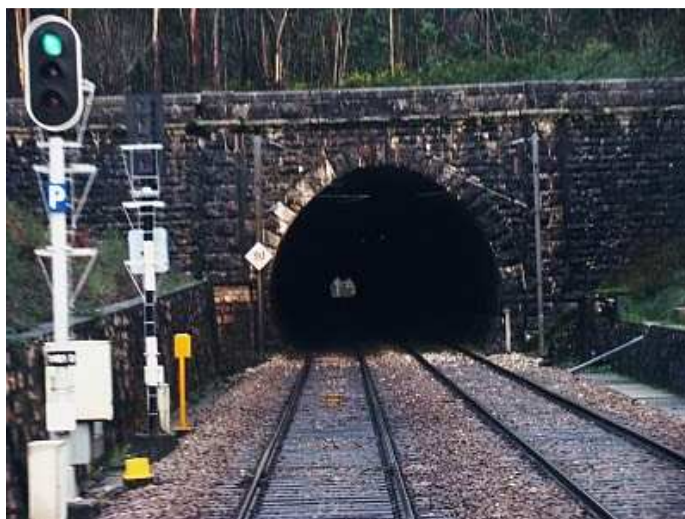
Figura 4 - Caminho-de-Ferro da Linha de Leste. Túnel de Albergaria - dos – Doze [Publicada por João Silvério]

No troço Lisboa-Entroncamento, a obra que sobressaiu foi a abertura do túnel de Albergaria-dos-Doze, ver Figura 4. Foi necessário contratar mineiros ingleses e empregar o método do escudo, que é um método inédito com que o engenheiro Marc Brunel abriu o túnel sob o Tamisa, em Londres. Este método nos dias de hoje ainda é usado, aperfeiçoado e automatizado para rasgar os grandes túneis.

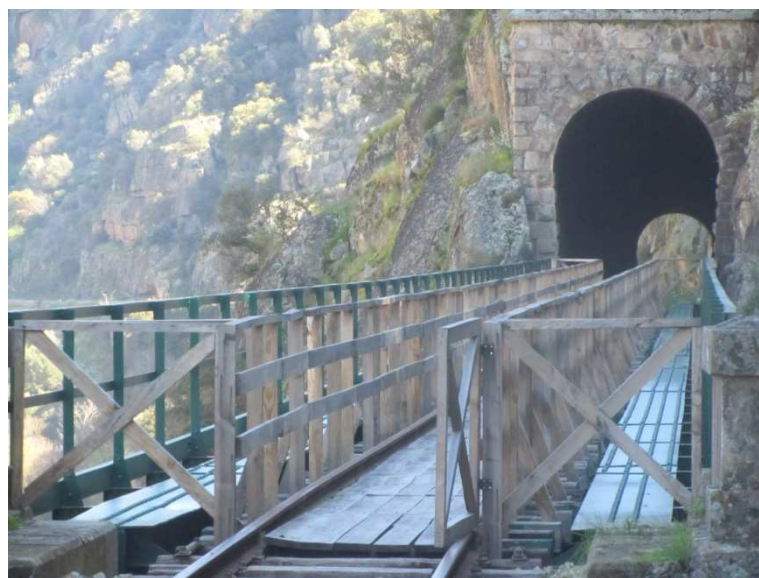
Figura 15 – Viaduto e túnel das presas, respetivamente.

Poucas centenas de metros após a estação, a linha acompanha o leito do rio Tua pela sua margem esquerda. A pouca distância de estação do Tua surge o primeiro viaduto e o primeiro túnel (Figura 15). O curto viaduto antecede o túnel das Presas, situado no km 1,461 e medindo 137 m [Marques, 1990].

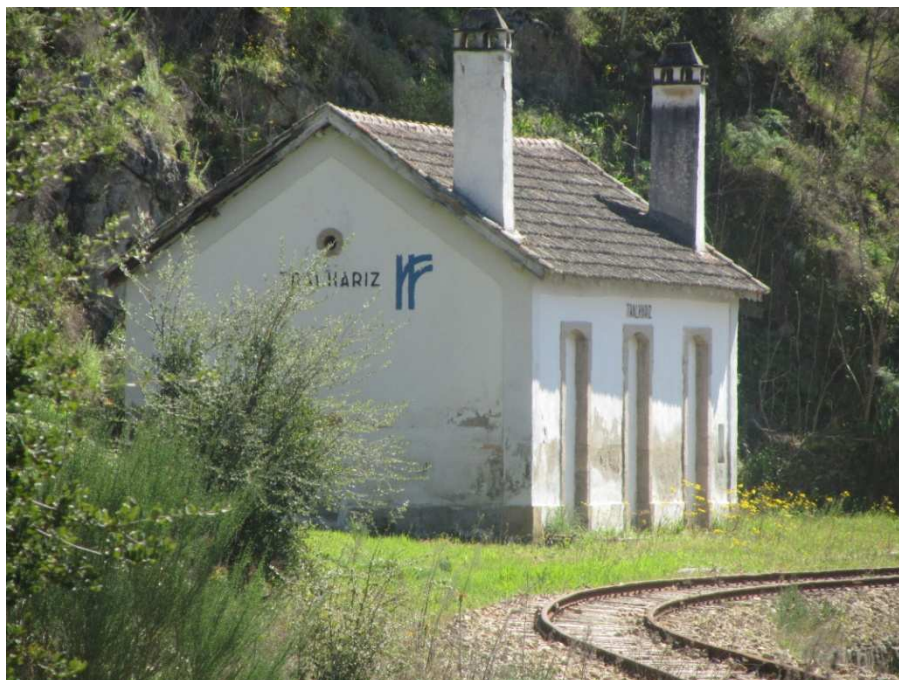
Figura 16 – Apeadeiro de Tralhariz.

A 4,3 km da estação do Tua surge o apeadeiro de Tralhariz (Figura 16), que apresenta agora um aspeto degradado. É um apeadeiro abandonado, sendo o seu único acesso pedestre um caminho de terra batida de declive acentuado ao longo da encosta [Rodrigues, 2006].

Número	1	
Topónimo (origem)	Tralhariz	
Coordenadas	X	59755,19
	Y	174595,89
Datum	73	
Altitude	146 m	
Localização	Distrito	Bragança
	Concelho	Carrazeda de Ansiães
	Freguesia	Castanheiro do Norte
	Lugar	Tralhariz
Tipologia	Apeadeiro	
Conservação	DA	
Estatuto de proteção	Sem proteção	
Proprietário	REFER	
Valor patrimonial	Médio-Baixo	
Visibilidade para estruturas	Elevado	
Visibilidade para artefactos	Nulo	
Posição relativamente à infraestrutura impactante	Área de Incidência Direta	
Designação da infraestrutura impactante	Albufeira até à cota 170+1; Trabalhos preparatórios	
Avaliação de impacte	Submersão devido ao enchimento da albufeira	
Acesso	Da aldeia Tralhariz

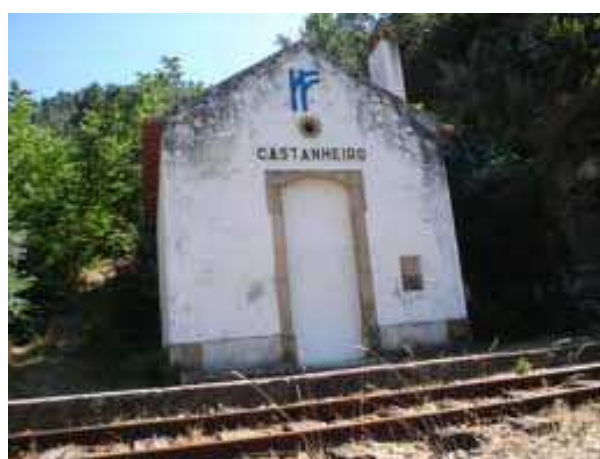
Figura 17 – Apeadeiro de Castanheiro.

A partir daqui encontra-se o túnel de Tralhariz, situado no km 4,4 e medindo 45 m, o túnel de Fragas Más I, situado no km 5,5 e medindo 99 m, e o túnel de Fragas Más II, situado no km 5,7 e medindo 38 m. Avançando mais um pouco surge o apeadeiro de Castanheiro (Figura 17) ao km 7,6, de pequenas dimensões, apresentando uma pequena construção abandonada. Segue-se o túnel da Falcoeira, situado no km 9,2 e medindo 137 m, e logo depois atravessa-se a curta ponte de Paradela.

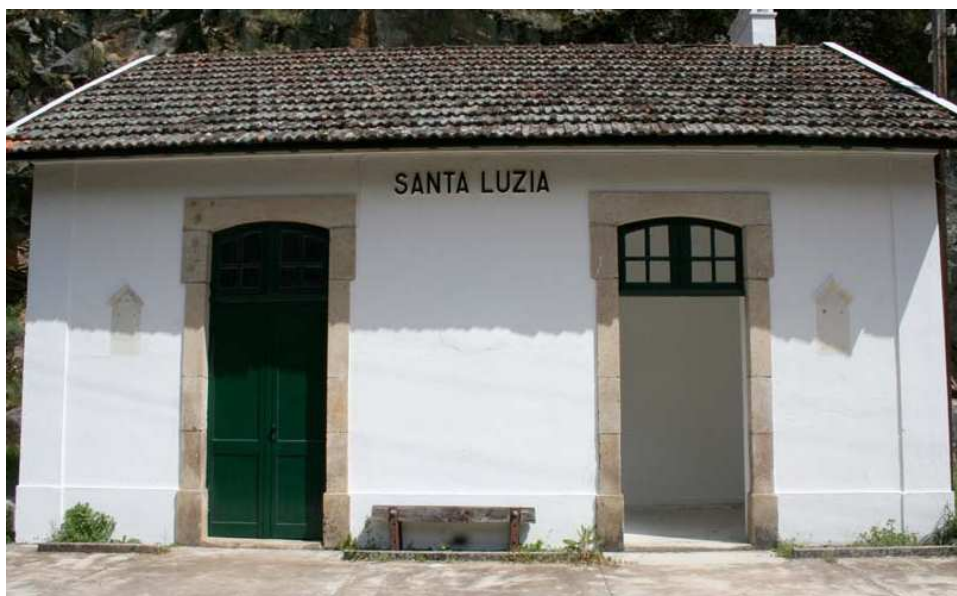
Figura 18 – Estação de Santa Luzia.

A 13,4 km da estação do Tua surge a estação de Santa Luzia (Figura 18) que apresenta um edifício, duas plataformas, uma linha de resguardo e duas linhas para cruzamentos.

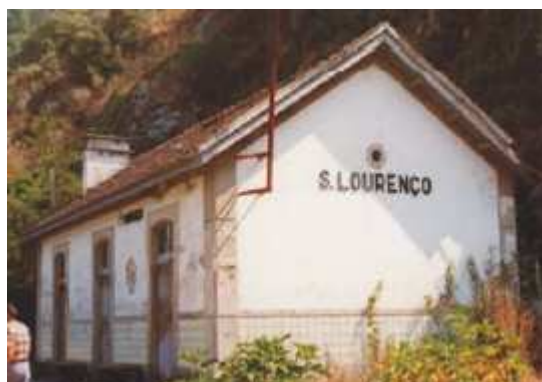
Figura 20 – Apeadeiro antigo de S. Lourenço.

Após mais algumas curvas ao longo do rio Tua encontramos o apeadeiro de São Lourenço (Figura 19) ao km 15,6, que outrora servia as pessoas que procuravam as Termas de São Lourenço. O antigo edifício (Figura 20) foi demolido mas, após reivindicação por parte das autarquias e população, voltou a ser construído, sem contudo serem respeitadas as características do edifício original [Rodrigues, 2006].

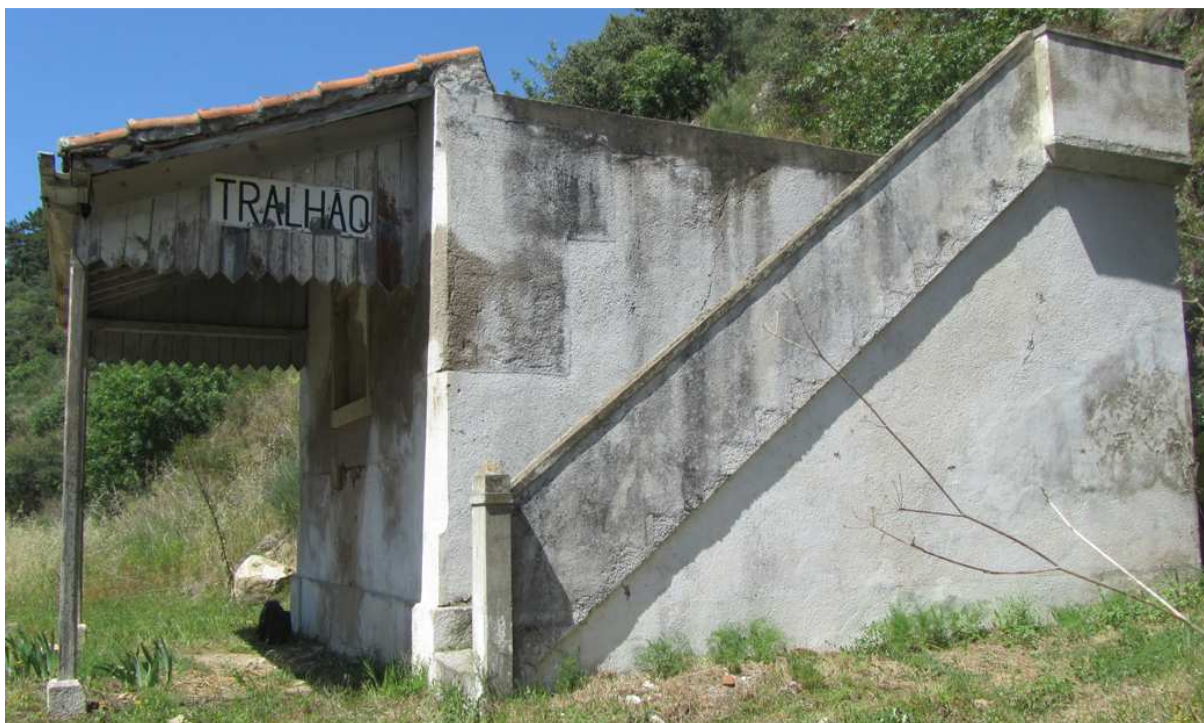
Figura 21 – Apeadeiro de Tralhão.

Mais adiante a 17,8 km da estação do Tua apresenta-se o pequeno apeadeiro de Tralhão (Figura 21) que, tal como muitos dos outros apeadeiros da linha do Tua, encontra-se em estado bastante degradado e sem ligação com a povoação.

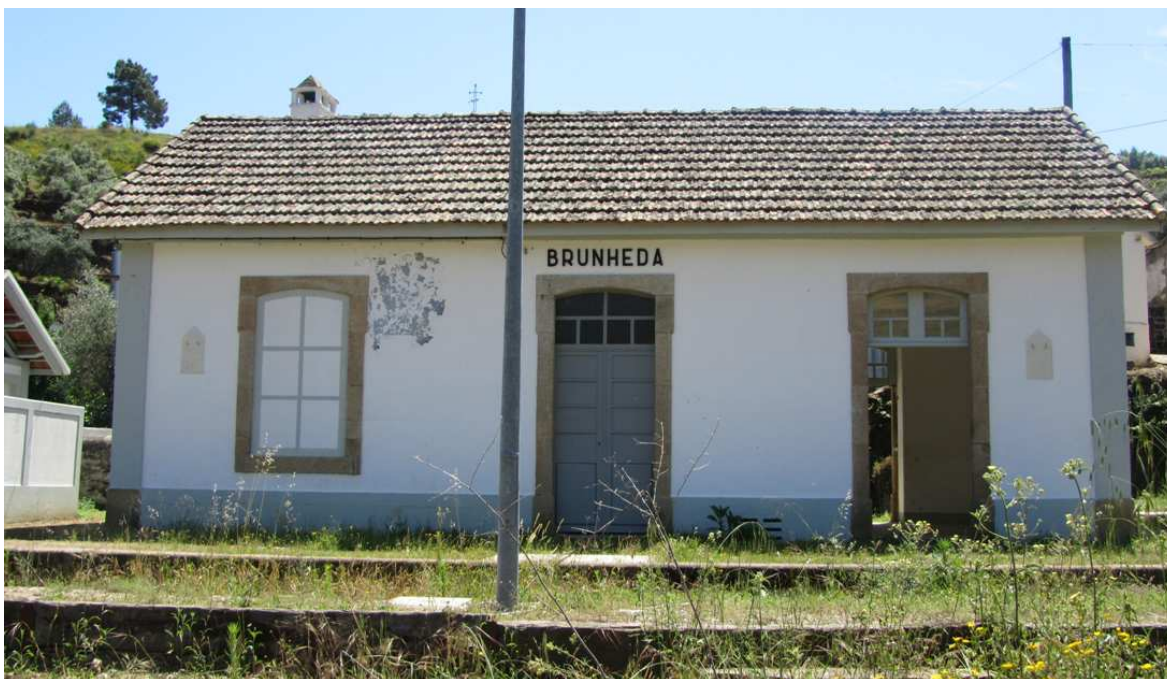
Figura 22 - Estação de Brunheda.

Segue-se a estação de Brunheda (Figura 22) ao km 21,2, que apresenta duas linhas para cruzamentos e uma linha para resguardo. Teve, noutros tempos, um importante papel no escoamento do vinho e azeite produzidos localmente [Marques, 1990]. Esta estação marca a transição para um relevo menos acidentado e mais suave, ficando para trás o troço mais difícil da linha.

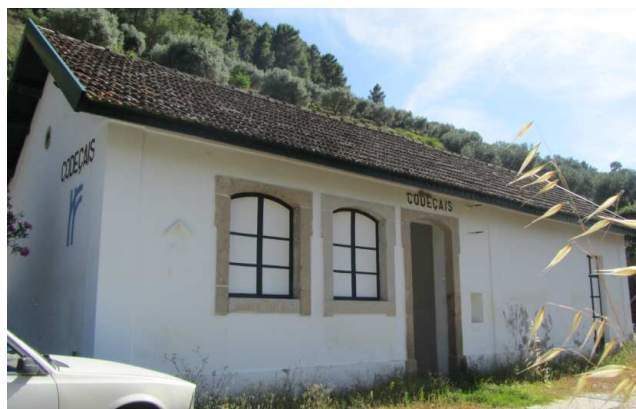
Figura 23 – Apeadeiro de Codeçais.

O rumo segue em direção ao apeadeiro de Codeçais (Figura 23), contendo um edifício em mau estado de conservação, situado a 25 km da estação do Tua.

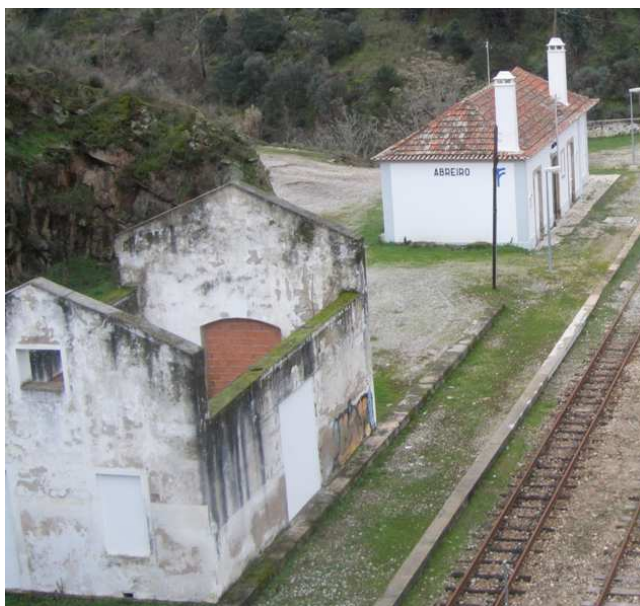
Figura 24 – Estação de Abreiro.

A próxima paragem é a estação de Abreiro (Figura 24) e a ponte de Vieiro ao lado. Na estação de Abreiro há um edifício, duas plataformas, duas linhas para cruzamento e uma linha para resguardo.

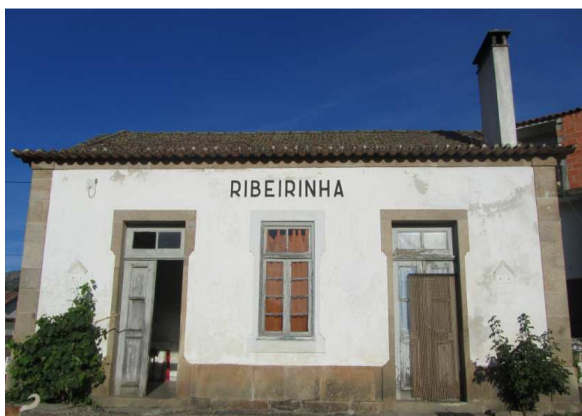
Figura 25 – Apeadeiro da Ribeirinha.

Continuando, chegamos ao apeadeiro da Ribeirinha (Figura 25) ao km 33,9 e a estação de Vilarinho (Figura 26), situada a 37,8 km do Tua, também ela com um edifício em mau estado de conservação.

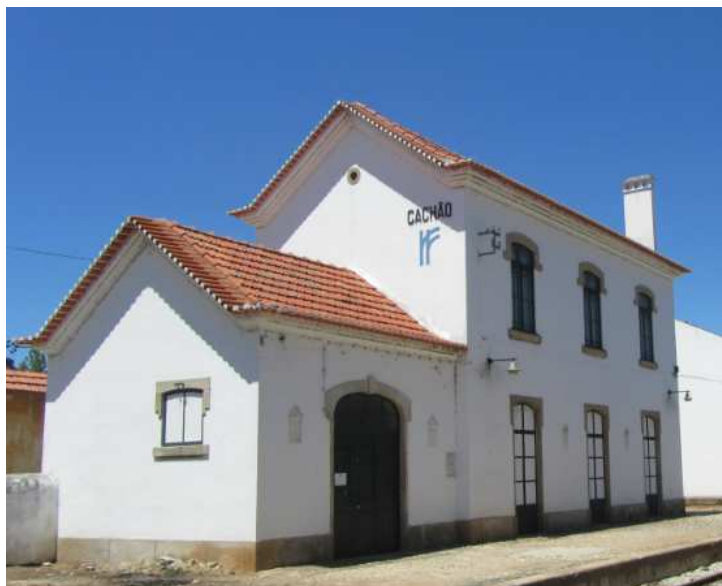
Figura 27 – Estação do Cachão.

Atravessando a ponte de Meireles, apresenta-se a estação do Cachão (Figura 27), com duas plataformas, duas linhas para cruzamentos e duas linhas para resguardos ao km 41,9.

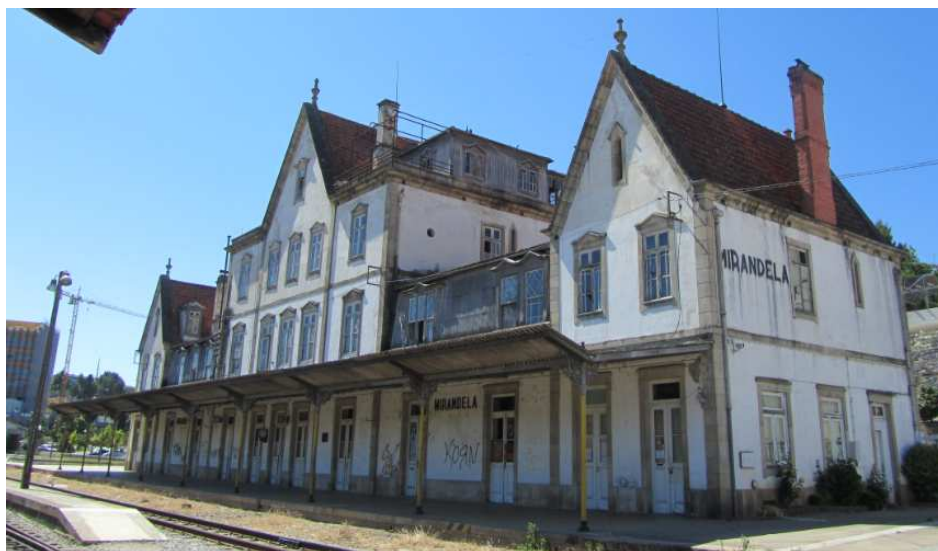
Figura 30 – Estação de Mirandela.

No centro da cidade de Mirandela encontra-se a estação (Figura 30) com o mesmo nome, construída em 1887, situada a 54,1 km da estação do Tua. O seu edifício impressiona pela imponência e pelo tamanho pouco usual para uma linha de via estreita, apresentando quatro pisos e um telhado com águas bastante inclinadas. Apresenta duas plataformas, três linhas para cruzamentos, seis linhas para resguardos e ainda outras linhas para serventia das oficinas.

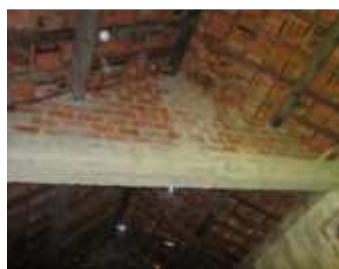
Figura 37- Asna materializada por linha em viga de betão armado com enchimento em alvenaria de tijolo, cobertura em telhado de duas águas com madres e ripado de suporte das telhas em estrutura de madeira.

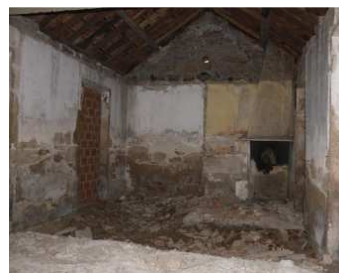
Figura 39- Alçado Sul (interior) em alvenaria de pedra, coberta por reboco de cal; apresenta também lareira adossada à parede.

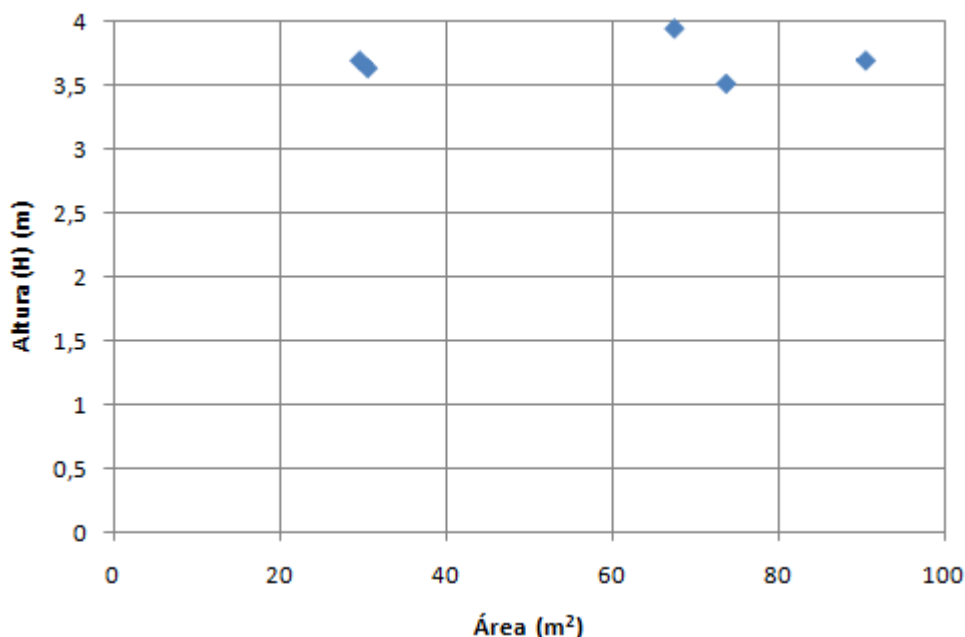
Figura 48- Gráfico da relação entre a área e a altura dos apeadeiros.

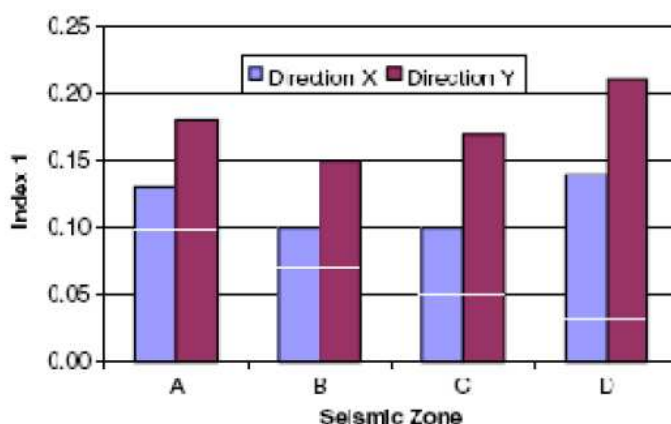
Figura 51- Valores indicativos para o Índice 1 (a linha representa o valor recomendado).

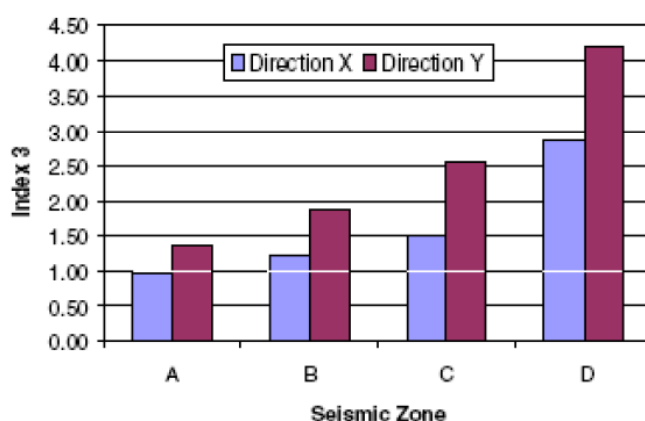
Figura 54- Valores indicativos para o Índice 3 (a linha representa o valor recomendado).

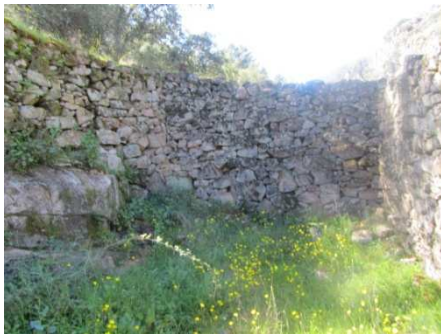
<p style="text-align: center;">Figura 63- Alçado Oeste interior.</p>

Casa de um moleiro de um só piso, com planta retangular. Não apresenta cobertura, que aparentemente, seria de uma só água. Entrada voltada a Este. Construção em alvenaria granítica, com diversas estereotomias e pedras irregulares, razoavelmente aparelhadas. Interior ocupado por vegetação.

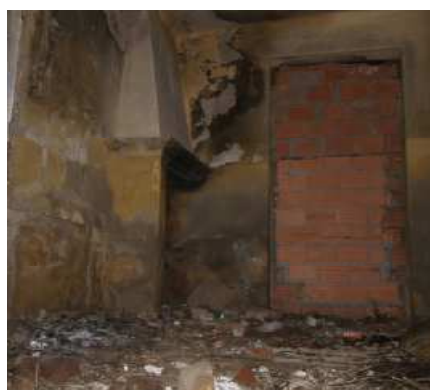
Alçado Norte (interior), bastante danificado.

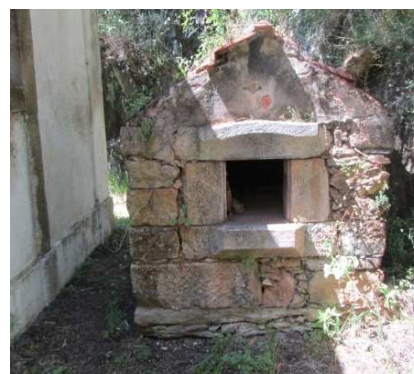
Forno com boca voltada a Sul.
Tem planta quadrangular (1,4 m de lado), sendo construído em alvenaria de grauvaque.

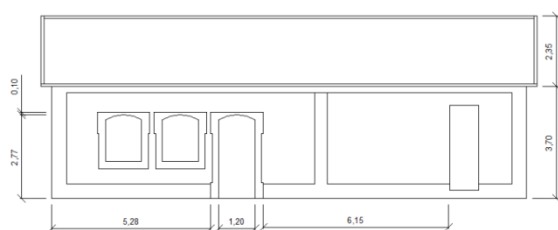
Alçado Norte

Apeadeiro da Linha ferroviária do Tua, localizado ao quilómetro 25,1. Tem planta retangular com 14,85 m de comprimento e 6,1 m de largura. Cobertura revestida de telha marselha em telhado de duas águas, com beiral saliente. Alvenaria de pedra, coberta por reboco de cal. O alçado Norte apresenta duas entradas, o alçado Sul apresenta três entradas e o alçado Oeste apresenta uma entrada sendo apenas a do lado esquerdo do alçado não se encontra encerrada com alvenaria. O alçado Este apresenta no topo um óculo com moldura granítica, provavelmente utilizado no arejamento do edifício.

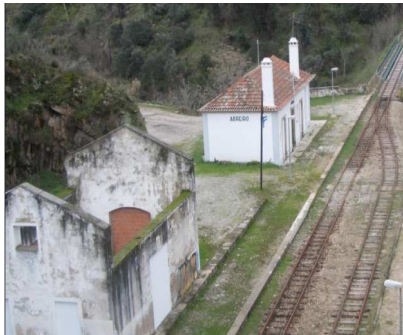
<p style="text-align: center;">Estação de Abreiro com armazém de carga em estado de ruína.</p>

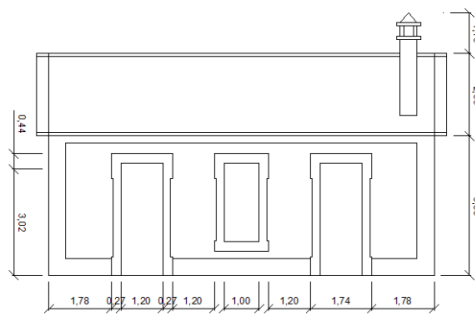
Alçado Oeste

Apeadeiro da Linha Ferroviária do Tua, localizado ao quilómetro 33,9. Tem planta retangular com 10,9 m de comprimento e 6,7 m de largura. Cobertura revestida de telha marselha em telhado de duas águas, com beiral saliente. Alvenaria de pedra, coberta por reboco de cal. Os alçados Este e Oeste apresentam duas entradas molduradas com ombreiras e lintel em granito e o alçado Norte uma entrada. Os restantes alçados apresentam no topo um óculo com moldura granítica, provavelmente utilizado no arejamento do edifício. O interior do compartimento acessível, está em bom estado de conservação, estando inacessível o volume Sul devido a estar ocupada para habitação de esposa de antigo funcionário da CP. Na cobertura encontra-se uma chaminé com fumeiro de grelha dupla, na água voltada a Oeste.

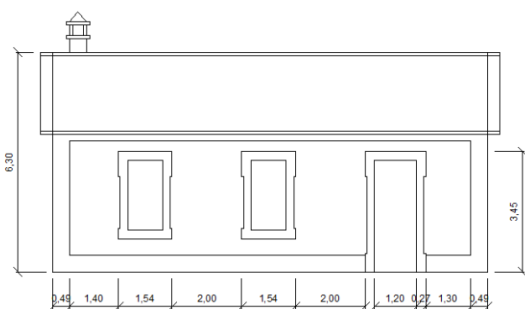
Alçado Norte

Estação da Linha Ferroviária do Tua, localizado ao quilómetro 37,8. Tem planta retangular com 12,3 m de comprimento e 6,1 m de largura. Cobertura revestida de telha marselha em telhado de duas águas, com beiral saliente. Alvenaria de pedra, coberta por reboco de cal. O alçado Norte apresenta uma entrada moldurada com ombreira e lintel em granito e o Oeste apresenta duas entradas molduradas com ombreiras e lintel em granito, encontrando-se encerrada a do lado direito com alvenaria. O interior do compartimento acessível, está em bom estado de conservação, estando inacessível o volume Este. Na cobertura encontra-se uma chaminé com fumeiro de grelha dupla, na água voltada a Sul. De salientar ainda um edifício destinado a armazenamento de carga.

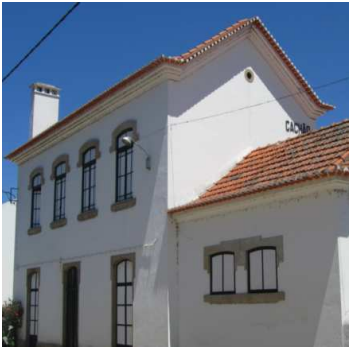
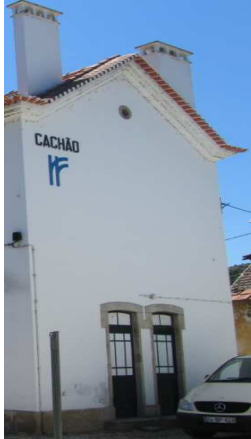
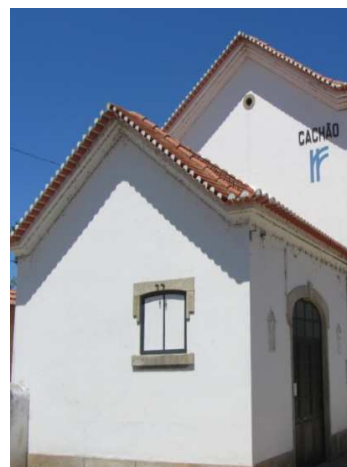
Número		11
Topónimo (origem)		Cachão
Coordenadas	X	-
	Y	-
-		-
Altitude		-
Localização	Distrito	Bragança
	Concelho	Mirandela
	Freguesia	Frechas
	Lugar	Cachão
Tipologia		Estação ferroviária
Conservação		B
Estatuto de proteção		Sem proteção
Proprietário		REFER
Valor patrimonial		Médio-Baixo
Visibilidade para estruturas		Elevado
Visibilidade para artefactos		Nulo
Posição relativamente à infraestrutura impactante		Área de incidência indireta
Designação da infraestrutura impactante		Albufeira até à cota 170+1
Avaliação de impacte		A conservar
Acesso		Através da EN 213

Estação da Linha Ferroviária do Tua, localizado ao quilómetro 41,9. Tem planta retangular com 17,75 m de comprimento e 6,1 m de largura. Cobertura revestida de telha marselha em telhado de duas águas, com beiral saliente. Alvenaria de pedra, coberta por reboco de cal. Os alçados Este, Oeste e Norte apresentam quatro, três e duas entradas molduradas com ombreiras e lintel em granito, respetivamente. Encontram-se encerradas com alvenaria as três entradas da estrutura principal do alçado Este, as duas do alçado Norte e duas do alçado Oeste. Os restantes alçados na estrutura principal apresentam no topo um óculo com moldura granítica, provavelmente utilizado no arejamento do edifício. Na cobertura encontra-se duas chaminés com fumeiro de grelha dupla, uma na água voltada a Este e outra a Oeste. De salientar ainda um edifício destinado a armazenamento de carga.

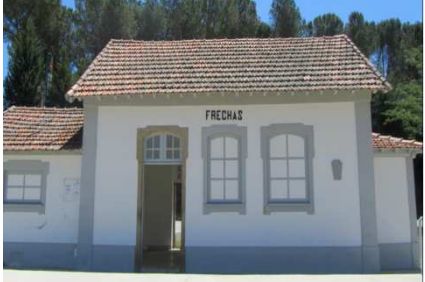
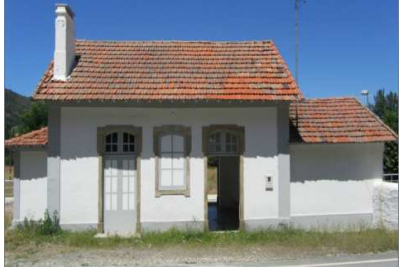
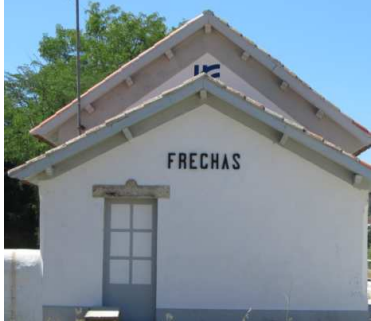
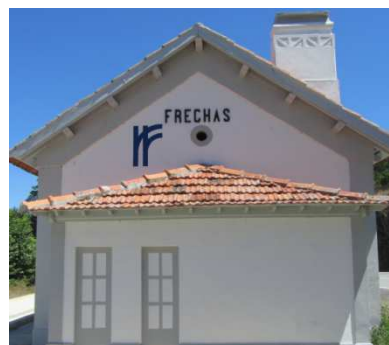
Número		12
Topónimo (origem)		Frechas
Coordenadas	X	-
	Y	-
-		-
Altitude		-
Localização	Distrito	Bragança
	Concelho	Mirandela
	Freguesia	Frechas
	Lugar	Frechas
Tipologia		Estação ferroviária
Conservação		B
Estatuto de proteção		Sem proteção
Proprietário		REFER
Valor patrimonial		Médio-Baixo
Visibilidade para estruturas		Elevado
Visibilidade para artefactos		Nulo
Posição relativamente à infraestrutura impactante		Área de incidência indireta
Designação da infraestrutura impactante		Albufeira até à cota 170+1
Avaliação de impacte		A conservar
Acesso		Através da EN 213

Estação da Linha Ferroviária do Tua, localizado ao quilómetro 45. Tem planta retangular com 10 m de comprimento e 6,1 m de largura. Cobertura revestida de telha marselha em telhado de duas águas, com beiral saliente. Alvenaria de pedra, coberta por reboco de cal. O alçado Este apresenta duas entradas molduradas com ombreiras e lintel em granito, encontrando-se uma delas encerrada com alvenaria. O alçado Norte apresenta uma entrada e o alçado Sul duas entradas, estando as três encerradas com alvenaria. O alçado Oeste apresenta uma porta, também ela revestida de ombreira e lintel em granito. O topo do alçado Sul apresenta um óculo com moldura granítica, provavelmente utilizado no arejamento do edifício. O interior do compartimento acessível, está em bom estado de conservação, estando inacessível o volume Sul. Na cobertura encontra-se uma chaminé com fumeiro de grelha dupla, na água voltada a Este.

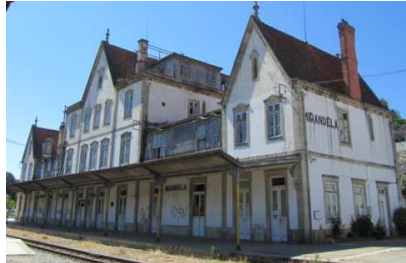
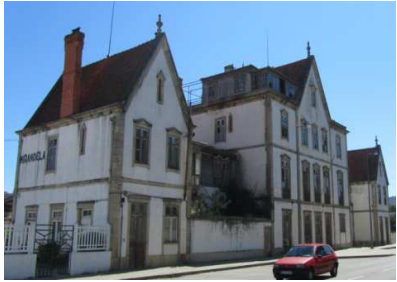
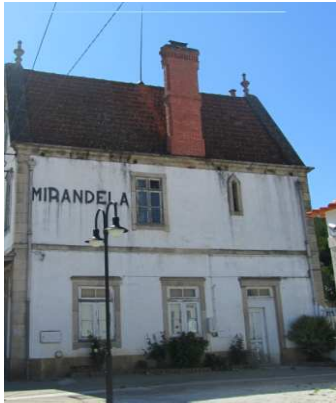
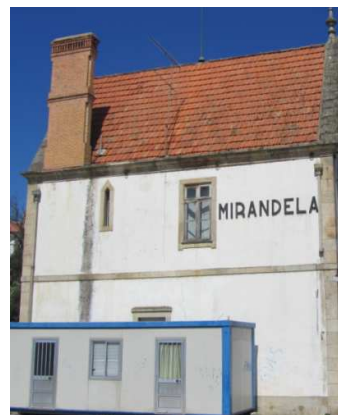
Número		14
Topónimo (origem)		Mirandela
Coordenadas	X	-
	Y	-
-		-
Altitude		-
Localização	Distrito	Bragança
	Concelho	Mirandela
	Freguesia	Mirandela
	Lugar	Mirandela
Tipologia		Estação ferroviária
Conservação		DL
Estatuto de proteção		Sem proteção
Proprietário		REFER
Valor patrimonial		Médio-Elevado
Visibilidade para estruturas		Elevado
Visibilidade para artefactos		Nulo
Posição relativamente à infraestrutura impactante		Área de incidência indireta
Designação da infraestrutura impactante		Albufeira até à cota 170+1
Avaliação de impacte		A conservar
Acesso		Através da EN 213

Estação da Linha Ferroviária do Tua, localizado ao quilómetro 54,1. Tem planta retangular com 49,24 m de comprimento e 11,28 m de largura. Várias coberturas revestidas de telha marselha em telhado de duas águas, com beiral saliente. Alvenaria de pedra, coberta por reboco de cal. Os alçados Norte e Sul apresentam treze entradas cada uma, molduradas com ombreiras e lintel em granito. Os alçados Este e oeste apresentam uma entrada cada. O interior do compartimento, não se podendo ver na totalidade, apresenta degradação ligeira. Na cobertura das extremidades do alçado Norte encontra-se uma chaminé com fumeiro de grelha dupla, numa extremidade na água voltada Este e na outra extremidade na água voltada a Oeste. No alçado Sul, no primeiro piso apresenta umas partes com chapa como revestimento exterior.

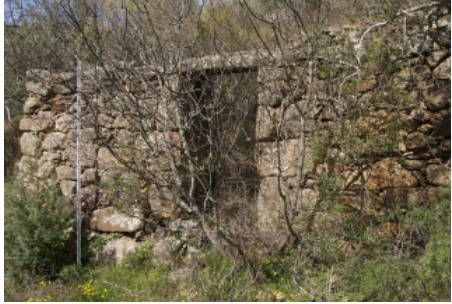
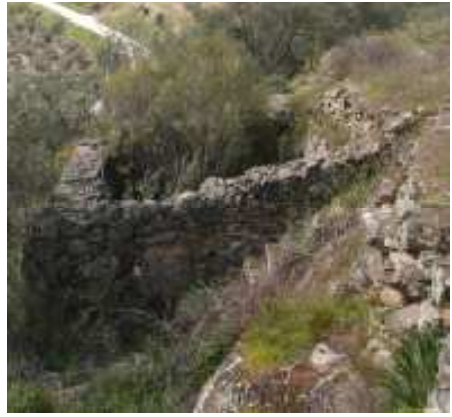
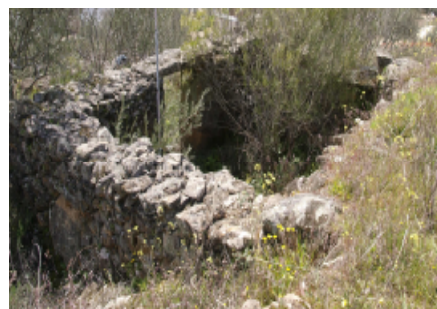
Topónimo (origem)		Rio Tua
Coordenadas	X	59226,78
	Y	172129,12
Datum		73
Altitude		140 m
Localização	Distrito	Vila Real
	Concelho	Alijó
	Freguesia	São Mamede de Ribatua
	Lugar	Rio Tua
Tipologia		Casa
Conservação		DL
Estatuto de proteção		Sem proteção
Proprietário		Desconhecido
Valor patrimonial		Médio
Visibilidade para estruturas		Médio-Elevado
Visibilidade para artefactos		Baixo
Posição relativamente à infraestrutura impactante		Área de incidência direta
Designação da infraestrutura impactante		Central; galerias em carga/circuito hidráulico
Avaliação de impacte		Não identificada
Acesso		A partir da EN 212, junto à Ponte Edgar

Construção em alvenaria de granito e de xisto, assente com argamassa de barro.

Casa de um só piso, com planta retangular. Não apresenta cobertura que seria de uma só água. Entrada voltada a Este. Construção em alvenaria de granito e de xisto, com diversas estereotomias e pedras irregulares, razoavelmente aparelhadas, assente com argamassa de barro. Parede interior Este com argamassa de revestimento. Interior ocupado por vegetação.

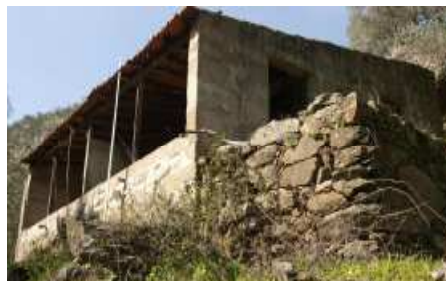
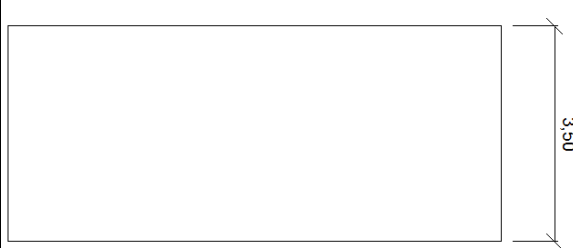
Topónimo (origem)		Barca
Coordenadas	X	59685,05
	Y	173292,98
Datum		73
Altitude		137 m
Localização	Distrito	Vila Real
	Concelho	Alijó
	Freguesia	São Mamede de Ribatua
	Lugar	Barca
Tipologia		Casa
Conservação		B
Estatuto de proteção		Sem proteção
Proprietário		Não determinado
Valor patrimonial		Médio
Visibilidade para estruturas		Médio-Elevado
Visibilidade para artefactos		Baixo
Posição relativamente à infraestrutura impactante		Área de incidência direta
Designação da infraestrutura impactante		Instalações de britagem
Avaliação de impacte		Não identificada (as opções que forem tomadas na fase anterior determinam o impacte que pode ocorrer nesta fase)
Acesso		A partir da EN 212, próximo do Km 50, prosseguindo por um caminho em terra batida em direção ao rio Tua

Construção de alvenaria de pedra seca, em xisto e granito, implantada num socalco.

Descrição:	
<p>Casa de arquitetura vernacular de um só piso com planta retangular. Apresenta cobertura em telha marselha de uma só água voltada a Este. Duas entradas voltadas a Norte. Construção em alvenaria granítica regular com argamassa de cimento.</p>	
Planta e Alçados:

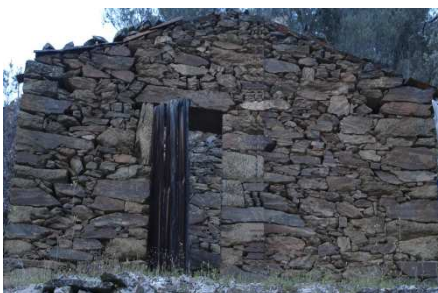
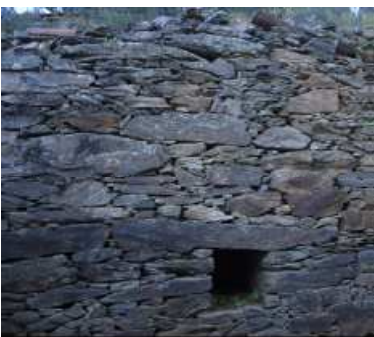
Topónimo (origem)		Quinta da Ribeira
Coordenadas	X	59895,61
	Y	173495,82
Datum		73
Altitude		163 m
Localização	Distrito	Bragança
	Concelho	Carrazeda de Ansiães
	Freguesia	Castanheiro do Norte
	Lugar	Quinta da Ribeira
Tipologia		Casa
Conservação		B
Estatuto de proteção		Sem proteção
Proprietário		Não determinado
Valor patrimonial		Médio-Elevado
Visibilidade para estruturas		Elevado
Visibilidade para artefactos		Baixo
Posição relativamente à infraestrutura impactante		Área de incidência direta
Designação da infraestrutura impactante		Albufeira até à cota 170+1; Trabalhos na albufeira
Avaliação de impacte		Submersão devido ao enchimento da albufeira
Acesso		A partir da Quinta da Ribeira, seguido o acesso que desce à linha férrea e daí seguir para jusante

Casa de um só piso, com planta retangular. Não apresenta cobertura que seria um telhado de duas águas. Entrada voltada a Poente. Construção em alvenaria de xisto, com diversas estereotomias e pedras irregulares, bem aparelhadas, sem argamassa a servir de união.

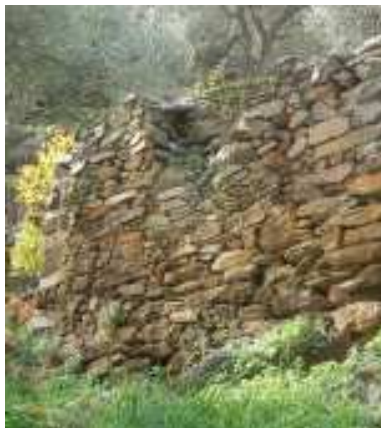
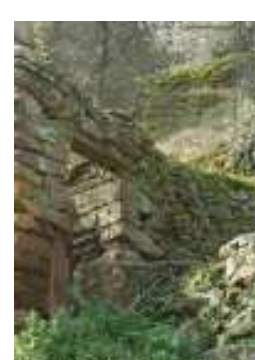
Topónimo (origem)		Barca
Coordenadas	X	59680.32
	Y	173471.96
Datum		73
Altitude		100 m
Localização	Distrito	Vila Real
	Concelho	Alijó
	Freguesia	São Mamede de Ribatua
	Lugar	São Mamede de Ribatua
Tipologia		Casa
Conservação		DL
Estatuto de proteção		Sem proteção
Proprietário		Não determinado
Valor patrimonial		Médio-Elevado
Visibilidade para estruturas		Médio-Elevado
Visibilidade para artefactos		Baixo
Posição relativamente à infraestrutura impactante		Área de incidência direta
Designação da infraestrutura impactante		Instalação de britagem
Avaliação de impacte		Submersão devido ao enchimento da albufeira
Acesso		A partir de um estradão que parte de São Mamede de Ribatua em direção a Sul

Descrição:
Casa de um só piso, com aparente planta retangular. Não apresenta cobertura que seria de uma só água. Entrada voltada a Norte. Construção em alvenaria de xisto. Interior ocupado por vegetação.
Planta e Alçados:
Dificuldade de acesso ao local, o que impossibilitou o levantamento de dados.
Fonte de Informação:
RECAPE do A. H. Foz Tua; visita ao local.

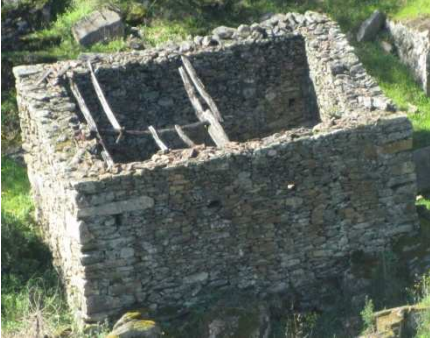
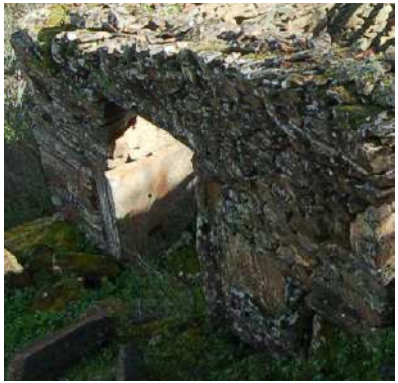
Topónimo (origem)		Barca	 
Coordenadas	X	59535,59	
	Y	173703	
Datum		73	 
Altitude		97 m	
Localização	Distrito	Vila Real	 
	Concelho	Alijó	
	Freguesia	São Mamede de Ribatua	
	Lugar	São Mamede de Ribatua	
Tipologia		Casa	
Conservação		B	
Estatuto de proteção		Sem proteção	
Proprietário		Não determinado	
Valor patrimonial		Médio-Elevado	
Visibilidade para estruturas		Médio-Elevado	
Visibilidade para artefactos		Baixo	
Posição relativamente à infraestrutura impactante		Área de Incidência Direta	
Designação da infraestrutura impactante		Albufeira até à cota 170+1	
Avaliação de impacte		Submersão devido ao enchimento da albufeira	
Acesso		Por estradão a partir da estrada que liga a Foz do Tua a São Mamede de Ribatua

Descrição:	
<p>Casa de um só piso, com planta retangular. Não apresenta cobertura que seria de uma só água. Entrada voltada a Norte. Construção em alvenaria de xisto, sem argamassa. Interior ocupado por vegetação.</p>	
Planta e Alçados:

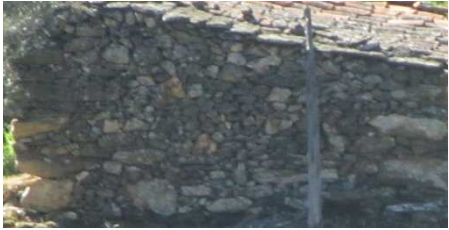
Coordenadas	X	59562,69	
	Y	174514,42	
Datum		73	
Altitude		130 m	<p>Alçado Este.</p>   <p>Alçado Sul.</p>
Localização	Distrito	Vila Real	
	Concelho	Alijó	
	Freguesia	São Mamede de Ribatua	
	Lugar	São Mamede de Ribatua	
Tipologia		Casa	
Conservação		B	
Estatuto de proteção		Sem proteção	
Proprietário		Não determinado	
Valor patrimonial		Médio	
Visibilidade para estruturas		Elevado	
Visibilidade para artefactos		Médio	
Posição relativamente à infraestrutura impactante		Área de incidência direta	
Designação da infraestrutura impactante		Albufeira até à cota 170+1; trabalhos na albufeira	
Avaliação de impacte		Submersão devido ao enchimento da albufeira	
Acesso		A partir da EN 212, próximo do Km 50, seguindo-se por um caminho em terra batida em direção ao rio Tua

Casa de um só piso, com planta retangular. Apresenta cobertura em telhado de uma só água, orientado sensivelmente para Norte. Entrada voltada a Norte. Construção em alvenaria de granito e de xisto com diversas estereotomias e pedras irregulares, razoavelmente aparelhadas.

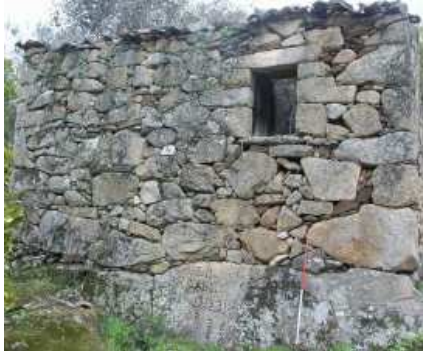
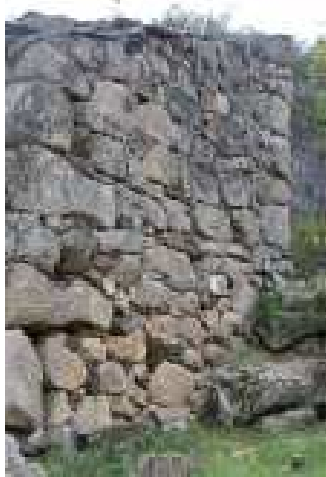
Topónimo (origem)		Regadas
Coordenadas	X	59448.68
	Y	175016,70
Datum		73
Altitude		164 m
Localização	Distrito	Vila Real
	Concelho	Alijó
	Freguesia	São Mamede de Ribatua
	Lugar	Regadas
Tipologia		Casa
Conservação		DL
Estatuto de proteção		Sem proteção
Proprietário		Não determinado
Valor patrimonial		Médio-Elevado
Visibilidade para estruturas		Elevado
Visibilidade para artefactos		Baixo
Posição relativamente à infraestrutura impactante		Área de Incidência Direta
Designação da infraestrutura impactante		Albufeira até à cota 170+1
Avaliação de impacte		Submersão devido ao enchimento da albufeira
Acesso		A partir da aldeia de São Mamede de Ribatua, por um caminho de terra que desce até ao rio

Casa de um só piso, com planta retangular. Apresenta cobertura aparentemente em ruína em telhado de uma só água. Entrada voltada para Poente. Construção em alvenaria de pedra seca, em xisto e granito, com diversas estereotomias aparelhadas. Interior ocupado por vegetação.

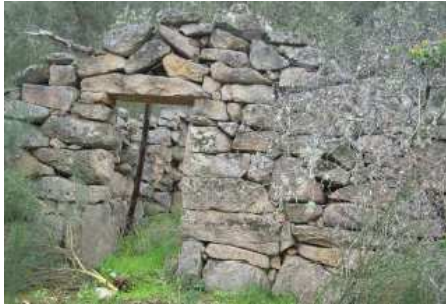
Topónimo (origem)		Ribeira das Regadas
Coordenadas	X	59630,10
	Y	175153,92
Datum		73
Altitude		162 m
Localização	Distrito	Vila Real
	Concelho	Alijó
	Freguesia	São Mamede de Ribatua
	Lugar	Ribeira das Regadas
Tipologia		Cardanho/Palheiro
Conservação		DA
Estatuto de proteção		Sem proteção
Proprietário		Não determinado
Valor patrimonial		Médio
Visibilidade para estruturas		Médio-Elevado
Visibilidade para artefactos		Baixo
Posição relativamente à infraestrutura impactante		Área de incidência direta
Designação da infraestrutura impactante		Albufeira até à cota 170+1
Avaliação de impacte		Submersão devido ao enchimento da albufeira
Acesso		A partir de São Mamede de Ribatua, por caminhos de pé posto em direção à Ribeira de São Mamede

Cardanho/palheiro de um só piso, com planta retangular. Não apresenta cobertura que seria de duas águas. Entrada voltada a Sul. Construção em alvenaria de pedra seca, em granito, com diversas estereotomias razoavelmente aparelhadas. Interior ocupado por vegetação.

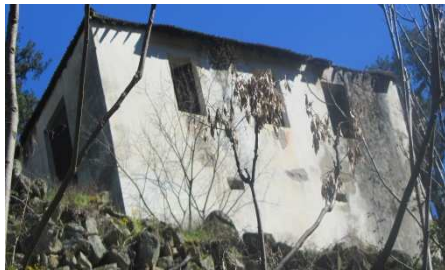
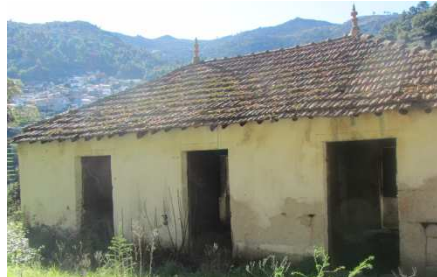
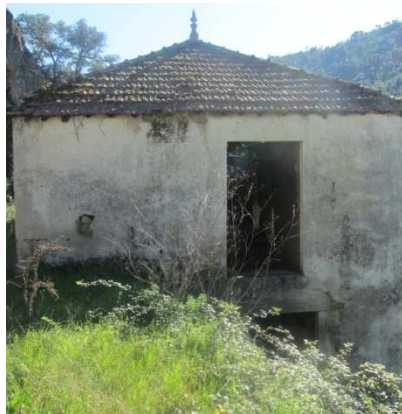
Topónimo (origem)		Santa Luzia	  <p>Alçado Oeste (interior).</p>   <p>Alçado Sul (interior).</p>
Coordenadas	X	62085.48	
	Y	179417.52	
Datum		73	
Altitude		165 m	
Localização	Distrito	Bragança	
	Concelho	Carrazeda de Ansiães	
	Freguesia	Pombal	
	Lugar	Santa Luzia	
Tipologia		Casa	
Conservação		DA	
Estatuto de proteção		Sem proteção	
Proprietário		Não determinado	
Valor patrimonial		Médio-Elevado	
Visibilidade para estruturas		Elevado	
Visibilidade para artefactos		Médio-Baixo	
Posição relativamente à infraestrutura impactante		Área de Incidência Direta	
Designação da infraestrutura impactante		Albufeira até à cota 170+1	
Avaliação de impacte		Submersão devido ao enchimento da albufeira	
Acesso		A partir da Estação de Santa Luzia, seguindo para jusante, pelo caminho-de-ferro

Casa de um piso mais cave com planta retangular. Apresenta cobertura em telhado de quatro águas, assente num forro contínuo, em madeira, suportado por vigas e duas asnas triangulares igualmente em madeira. No rés-do-chão apresenta três entradas voltadas a Este e na cave apresenta entrada pela fachada Norte. Construção em alvenaria granítica com blocos de diversas estereotomias, com argamassa de revestimento (reboco) ao nível do rés-do-chão. Na cave, em cada uma das extremidades da fachada Este, o reboco tem esboçado, a tinta negra, pilastras de tipo dórico. Os rebordos das ombreiras e dos lintéis estão representados do mesmo modo.

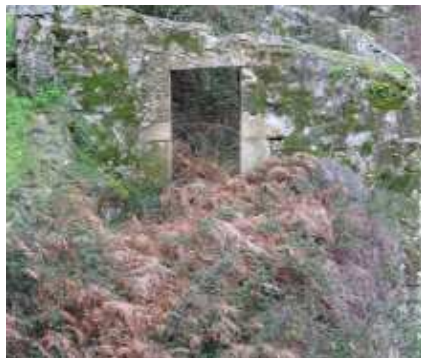
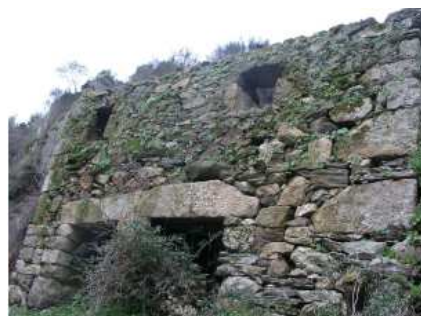
Topónimo (origem)		Ribeira da Rebousa 2
Coordenadas	X	62031,33
	Y	180014,25
Datum		73
Altitude		161 m
Localização	Distrito	Vila Real
	Concelho	Alijó
	Freguesia	Amieiro
	Lugar	Ribeira da Rebousa
Tipologia		Moinho
Conservação		DA
Estatuto de proteção		Sem proteção
Proprietário		Não determinado
Valor patrimonial		Médio
Visibilidade para estruturas		Médio-Elevado
Visibilidade para artefactos		Baixo
Posição relativamente à infraestrutura impactante		Área de Incidência Direta
Designação da infraestrutura impactante		Albufeira até à cota 170+1
Avaliação de impacte		Submersão devido ao enchimento da albufeira
Acesso		A partir da EM 596, por um caminho em terra batida, em direção ao rio Tua

Moinho de dois pisos de planta retangular. Não apresenta, cobertura que seria de uma só água. Entrada voltada a Este. Construção em alvenaria seca, em granito, com diversas estereotomias razoavelmente aparelhadas. No interior ainda são visíveis as mós *in situ*. Interior ocupado por vegetação.

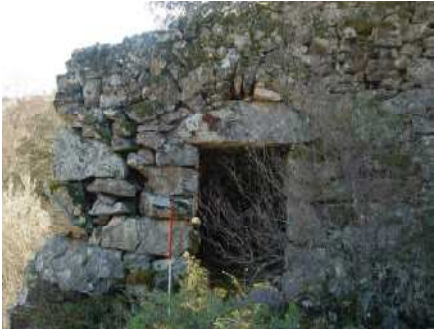
Topónimo (origem)		Ribeira do Canal
Coordenadas	X	63401,02
	Y	182846,30
Datum		73
Altitude		170 m
Localização	Distrito	Vila Real
	Concelho	Alijó
	Freguesia	Carlão
	Lugar	Franzinhal
Tipologia		Casa
Conservação		DA
Estatuto de proteção		Sem proteção
Proprietário		Não determinado
Valor patrimonial		Médio
Visibilidade para estruturas		Elevado
Visibilidade para artefactos		Médio
Posição relativamente à infraestrutura impactante		Área de incidência direta
Designação da infraestrutura impactante		Albufeira até à cota 170+1
Avaliação de impacte		Submersão devido ao enchimento da albufeira
Acesso		A partir do lugar de Franzinhal, por um caminho de pé posto

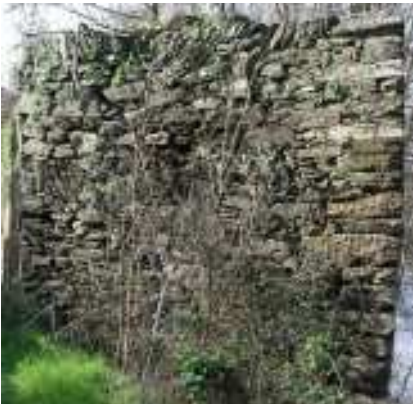
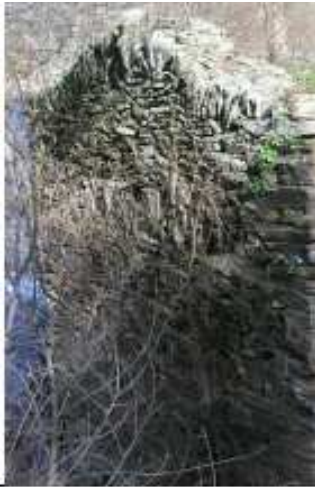
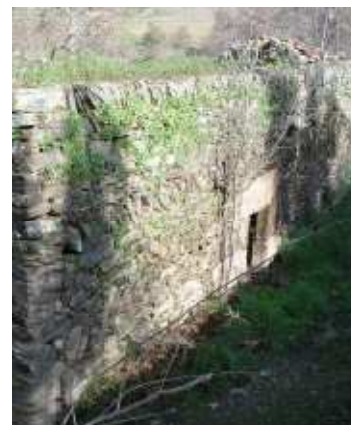
Topónimo (origem)		Bogas
Coordenadas	X	66686,27
	Y	185383,11
Datum		73
Altitude		160 m
Localização	Distrito	Bragança
	Concelho	Carrazeda de Ansiães
	Freguesia	Freixiel
	Lugar	Codeçais
Tipologia		Casa
Conservação		DL
Estatuto de proteção		Sem proteção
Proprietário		Filhos de António de Almeida Sampaio
Valor patrimonial		Médio
Visibilidade para estruturas		Médio-Elevado
Visibilidade para artefactos		Baixo
Posição relativamente à infraestrutura impactante		Área de Incidência Direta
Designação da infraestrutura impactante		Albufeira até à cota 170+1
Avaliação de impacte		Submersão devido ao enchimento da albufeira, com obrigatoriedade de demolição na fase anterior
Acesso		A partir da EM 630, seguindo-se por um caminho em terra batida, em direção à linha férrea

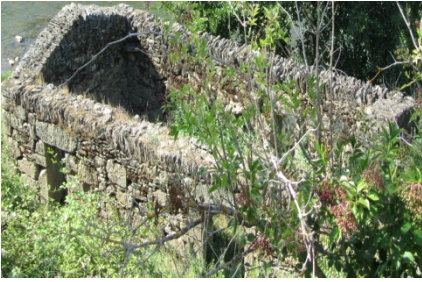
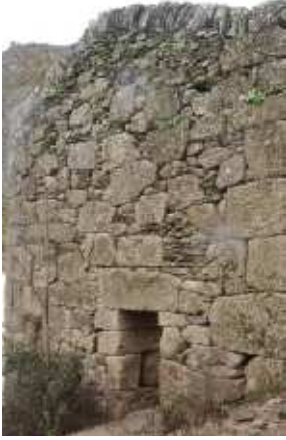
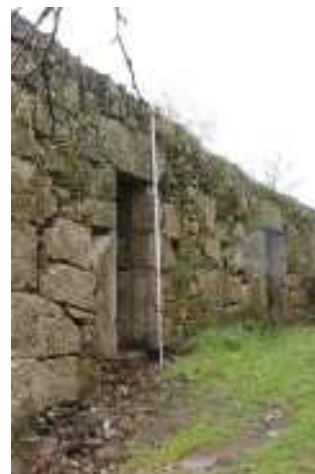
Topónimo (origem)		Codeçais
Coordenadas	X	68460,23
	Y	185732,45
Datum		73
Altitude		167 m
Localização	Distrito	Bragança
	Concelho	Carrazeda de Ansiães
	Freguesia	Pereiros
	Lugar	Codeçais
Tipologia		Azenha e Açude
Conservação		DL
Estatuto de proteção		Sem proteção
Proprietário		Não determinado
Valor patrimonial		Médio
Visibilidade para estruturas		Médio
Visibilidade para artefactos		Médio-Baixo
Posição relativamente à infraestrutura impactante		Área de Incidência Direta
Designação da infraestrutura impactante		Albufeira até à cota 170+1
Avaliação de impacte		Submersão devido ao enchimento da albufeira
Acesso		Por caminho em terra batida que acede ao apeadeiro de Codeçais

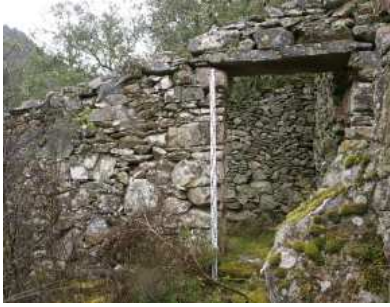
<p style="text-align: center;">Construção com planta em “L”.</p>

Topónimo (origem)		Vale da Corça
Coordenadas	X	69296.71
	Y	185559.03
Datum		73
Altitude		170 m
Localização	Distrito	Bragança
	Concelho	Carrazeda de Ansiães
	Freguesia	Pereiros
	Lugar	Codeçais
Tipologia		Casa
Conservação		DA
Estatuto de proteção		Sem proteção
Proprietário		Não determinado
Valor patrimonial		Médio
Visibilidade para estruturas		Médio-Elevado
Visibilidade para artefactos		Baixo
Posição relativamente à infraestrutura impactante		Área de incidência direta
Designação da infraestrutura impactante		Albufeira até à cota 170+1
Avaliação de impacte		Submersão devido ao enchimento da albufeira
Acesso		A partir de Pereiros, por um caminho em terra batida, até à linha férrea

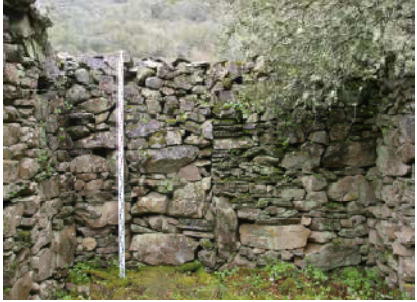
<p style="text-align: center;">Estrutura construída em alvenaria de xisto, sem argamassa.</p>
