# AVALIAÇÃO DA SEGURANÇA SÍSMICA DE EDIFÍCIOS ANTIGOS

Paulo B. Lourenço, Nuno Mendes

ISISE, Departamento de Engenharia Civil, Universidade do Minho, 4800-058 Azurém, Guimarães, Portugal, Tel. (+351) 253510209, Fax. (+351) 253510217, pbl@civil.uminho.pt.

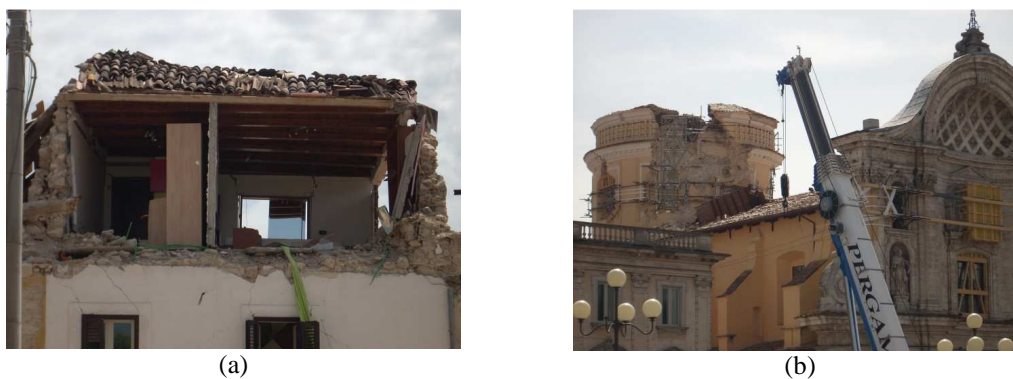
Figura 2 – Exemplos de danos ocorridos em edifícios de alvenaria de pedra, Itália 2009: (a) edifício habitacional em Onna; (b) colapso da cúpula de S. Massimo em L'Aquila.

Os sismos ocorridos no passado têm demonstrado o fraco desempenho sísmico das construções antigas de alvenaria (Figura 2). A esse fraco desempenho estão associados factores, tais como a reduzida ductilidade da alvenaria, a baixa resistência à tracção, a flexibilidade dos diafragmas e a falta ou deficiente ligação entre os elementos.

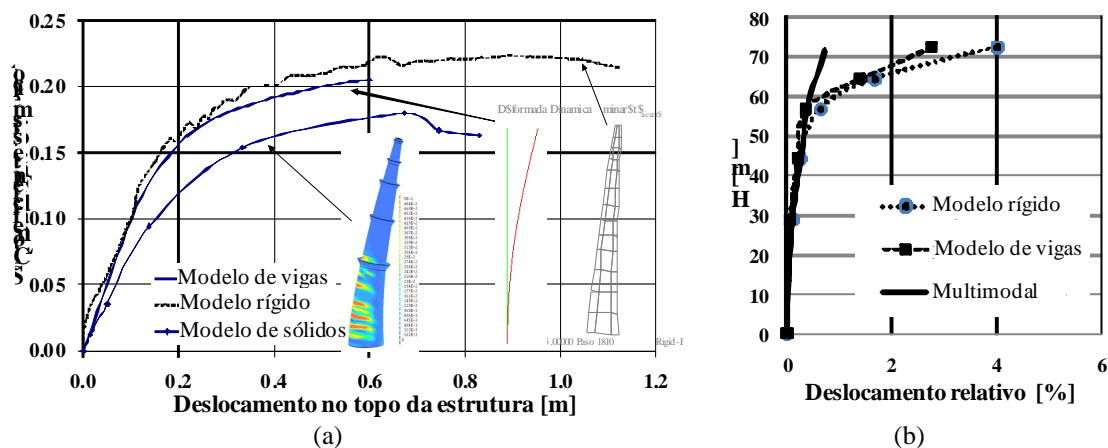
Figure 6 – Resultados das análises: (a) curvas de capacidade obtidas através da análise não-linear estática proporcional à massa; (b) comparação entre o deslocamento relativo obtido na análise não-linear estática multimodal e nas análises não-lineares dinâmicas do Modelo de vigas e do Modelo Rígido.

Na análise não-linear dinâmica verificou-se um aumento significativo do deslocamento relativo na parte superior da estrutura, concluindo-se que os dois pisos superiores são os mais vulneráveis. Na análise não-linear estática foram realizadas diferentes variações na aplicação das forças horizontais: (a) proporcional à massa (Figura 6a); (b) distribuição

linear em altura; (c) proporcional ao 1º modo de vibração; (d) análise adaptativa, na qual se actualiza a distribuição de forças em função do dano; e (e) análise multimodal [10], na qual foram combinados os resultados dos sete primeiros modos de vibração (Figura 6b). Estas análises apresentaram resultados semelhantes, indicando que rotura ocorre ao nível da base ou do 1º piso. Assim, conclui-se que as análises não-lineares estáticas realizadas não foram capazes de simular correctamente o comportamento sísmico do minarete.

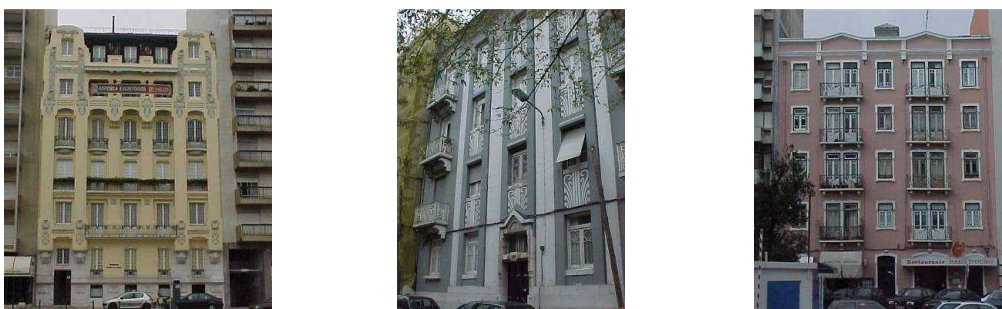
Figure 7 – Exemplos de edifícios gaioleiros.

Os edifícios gaioleiros (Figura 7) foram construídos entre 1870 e 1930, sobretudo na cidade de Lisboa, e permanecem ainda em utilização. Esta tipologia é caracterizada pelo período de transição entre as práticas anti-sísmicas dos edifícios pombalinos e as estruturas modernas de betão armado. Os edifícios gaioleiros têm 4 a 6 pisos, paredes em alvenaria e pisos e cobertura em madeira. As paredes exteriores são, geralmente, em alvenaria de pedra irregular e argamassa à base de cal.
