Análise da Ponte Luís I com vista à Utilização pelo Metro Ligeiro do Porto

Analysis of the Luís I Bridge Concerning its Use in the Porto's City Light Metro

RESUMO

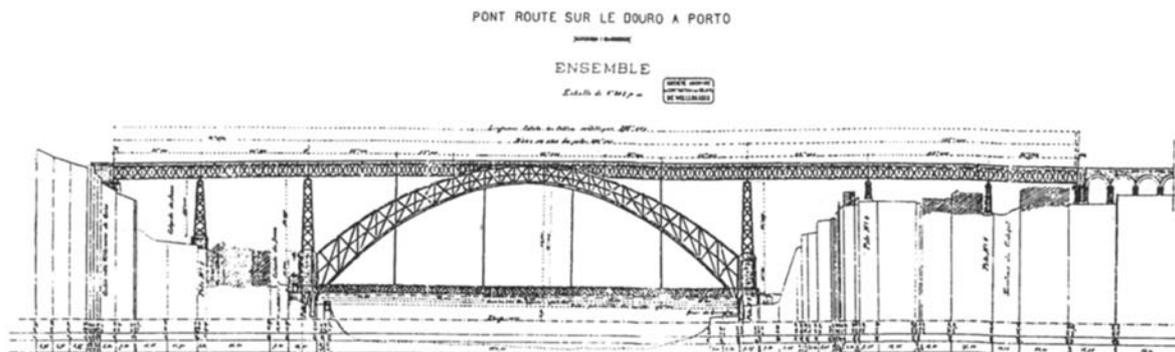
Fig. 2.1 — Projecto original da Ponte Luís I

Para definir correctamente a geometria da Ponte, começou-se por analisar os dados fornecidos no projecto original (Fig. 2.1). Alguns desenhos contêm correcções feitas *a posteriori*, pelo que se procurou confrontá-los com a realidade.

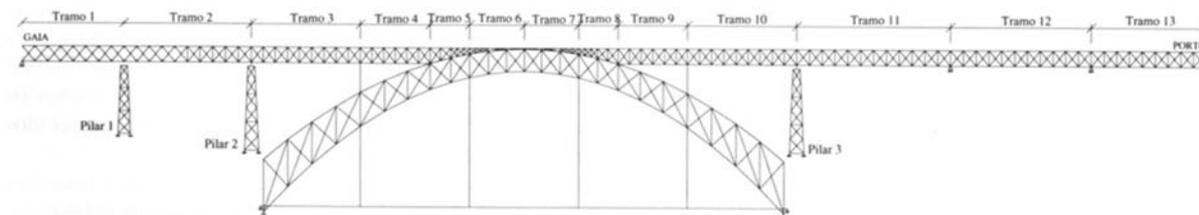
Fig. 2.2 — Geometria geral da Ponte Luís I

Em resultado das observações realizadas e dos elementos de consulta disponíveis, considerou-se a Ponte constituída por: um tabuleiro superior de 391,25 m de desenvolvimento, dividido em 13 tramos; um arco de geometria parabólica, quer em alçado quer em planta, de 172 m de corda e 45,1 m de flecha; 7 pilares, sendo 2 de alvenaria e 5 metálicos, dos quais os dois das margens (n.º 2 e n.º 3) com 28,077 m de altura; um do lado de Gaia (n.º 1) com 23,000 m de altura e dois bastante mais pequenos apoiados no arco; um tabuleiro inferior de 174 m de comprimento, suspenso do arco por meio de 4 montantes, dividido em 5 tramos, os de extremidade com 33 m e os três centrais de 36 m de vão. Os pilares metálicos atrás referidos (n.ºs 1, 2 e 3) estão fundados em plintos de alvenaria.

O desenho da Fig. 2.2 apresenta de forma esquemática a geometria geral.

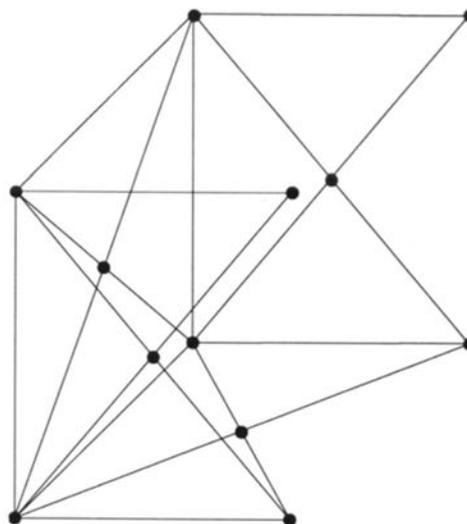
Fig. 2.3 — Módulo-tipo utilizado

O tabuleiro superior apresenta, à excepção da zona de contacto com o arco, uma configuração repetitiva do módulo, esquematizado na Fig. 2.3 e que se apresenta na Fig. 2.4.

A preparação dos dados relativos ao tabuleiro superior tornou-se assim facilitada por geração automática através da repetição do módulo ao longo de todo o tabuleiro. Note-se que se respeitaram as medidas em conformidade com cada tramo em estudo, pois nem todos os módulos apresentam as mesmas dimensões. Apresentando para qualquer dos casos uma altura e largura constante de 5,00 m e 4,70 m, respectivamente. O comprimento dos módulos do 1.º, 2.º, 11.º, 12.º e 13.º tramos é de 4,225 m. Para os 3.º e 10.º tramos aquele valor é de 4 m e passa a 3,833 m para os 4.º e 9.º tramos. Os restantes tramos são na zona de contacto com o arco que teve de ser estudada conjuntamente com este de modo a respeitar a respectiva variação parabólica. Refira-se ainda que as chapas constituintes da viga principal, nesta zona, foram substituídas por diagonais de rigidez aproximadamente igual às que nesta zona existem.

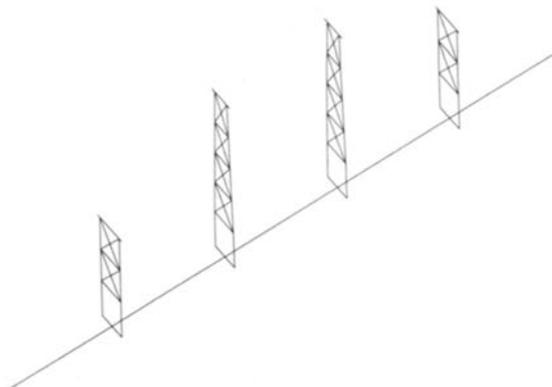
Fig. 2.5 — Modelo simplificado do tabuleiro inferior

Uma vez que não estava em causa estudar pormenorizadamente o tabuleiro inferior, apenas interessando a sua acção sobre o arco, procedeu-se de um modo simplificado modelando o tabuleiro por uma peça única, mas os tirantes de suspensão foram introduzidos com a sua geometria própria (Fig. 2.5) uma vez que, designadamente para a acção do vento, o efeito sobre o arco é repartido desigualmente pelas faces de montante e de jusante do arco, introduzindo nele uma torção que importa considerar.

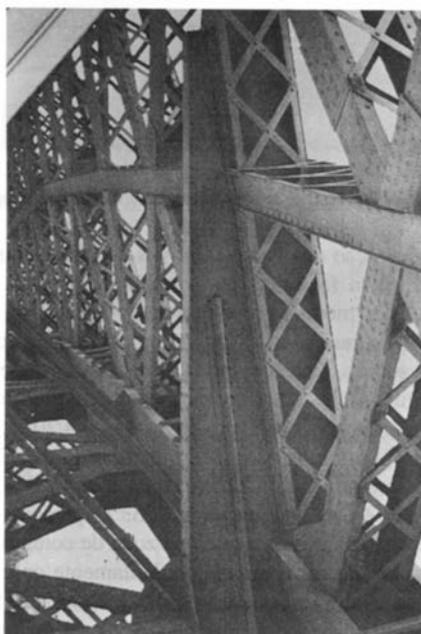
Fig. 2.6 — Ligação do montante de suspensão ao arco

Atendendo a que na ponte nem sempre são respeitadas as ligações exactamente no eixo das peças, como por exemplo no caso da ligação dos tirantes de suspensão ao arco (Fig. 2.6), tiveram por vezes de usar-se artifícios de modelação para correctamente simular o real funcionamento da estrutura.

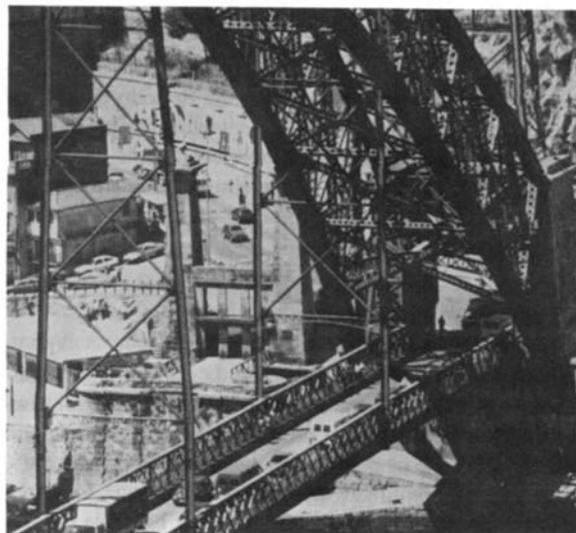
Fig. 2.7 — Vista parcial do tabuleiro inferior e montantes de suspensão

Relativamente ao estudo dinâmico, a colocação do tabuleiro inferior é fundamental para se fazer uma correcta análise do comportamento global da estrutura. Foi assim considerado da mesma forma simplificada que para o modelo estático, procurando-se que a distribuição de massa e rigidez traduzissem correctamente o comportamento.

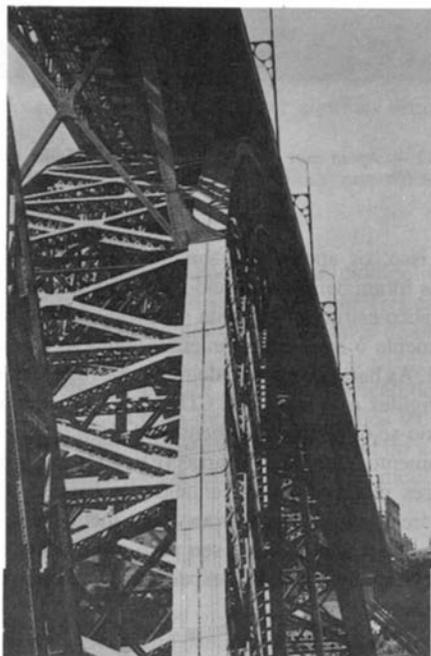
Fig. 2.8 — Vista parcial do arco

Já se referiu que o arco apresenta um desenvolvimento parabólico, quer em planta quer em alçado, tal como evidencia a imagem da Fig. 2.8. Apresentam-se a seguir as equações que regem essas parábolas, cujos parâmetros foram encontrados por medição directa sobre os desenhos do projecto original, e ainda os correspondentes desenhos em alçado e em planta.

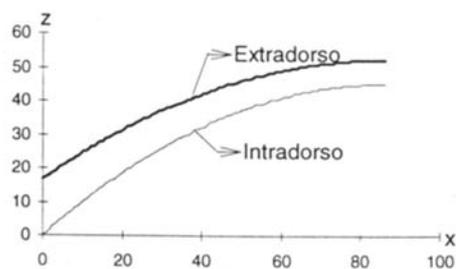
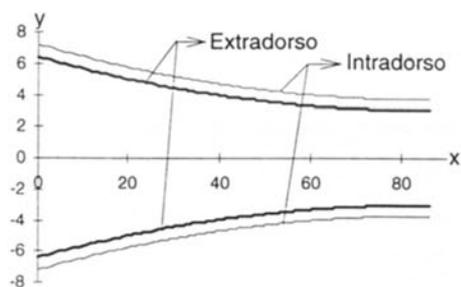
$$\begin{cases} Z_{\text{intradorso}}(x) = -\frac{451}{73960}x^2 + \frac{451}{430}x \\ Z_{\text{extradorso}}(x) = -\frac{71}{14792}x^2 + \frac{71}{86}x + 16,70 \end{cases}$$

Alçado

$$\begin{cases} Y_{\text{intradorso}}(x) = -3,7 - \frac{3,5}{7396}(x-86)^2 \\ Y_{\text{extradorso}}(x) = -3 - \frac{3,4}{7396}(x-86)^2 \end{cases}$$

Planta

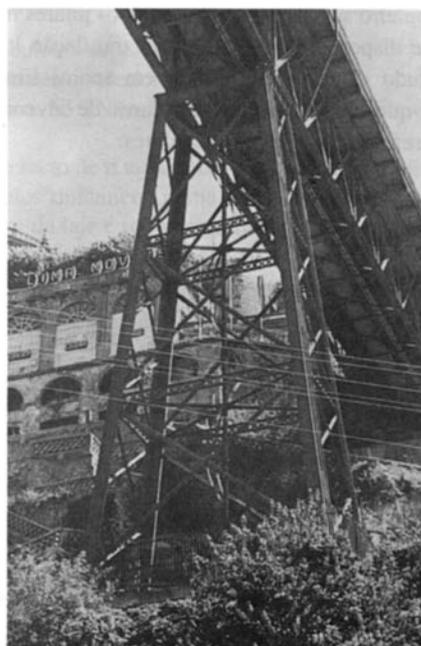
Fig. 2.9 — Pilar metálico n.º 1 situado em Gaia

Dado que os pilares metálicos apresentam dupla simetria (Fig. 2.9), igualmente se tornou simples a geração automática da malha, criando-se apenas um lado maior e outro menor e, por simetria, os restantes ficam imediatamente definidos.

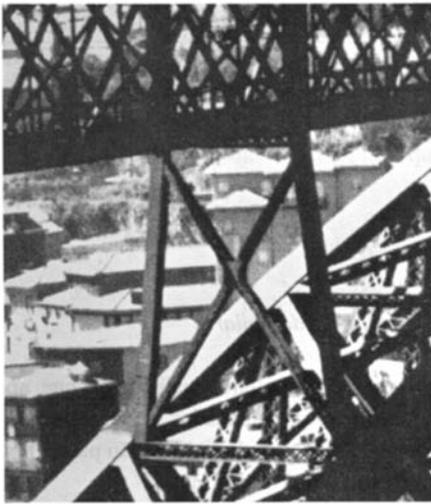
Fig. 2.10 — "Pilar PP" entre o tabuleiro superior e o arco

Os dois pilares, bastante esbeltos, entre o arco e o tabuleiro superior foram modelados pela simples adição de barras compreendidas entre os nós daquelas duas subestruturas. Estes pilares (designados por pilares PP, Fig. 2.10) representam uma das situações em que não se

dispunha de elementos que caracterizem as barras que os compõem. Este facto, adicionado à dificuldade de medir localmente as dimensões dos perfis, obrigou a que se fizesse uma extrapolação das medidas por meio de fotografias.

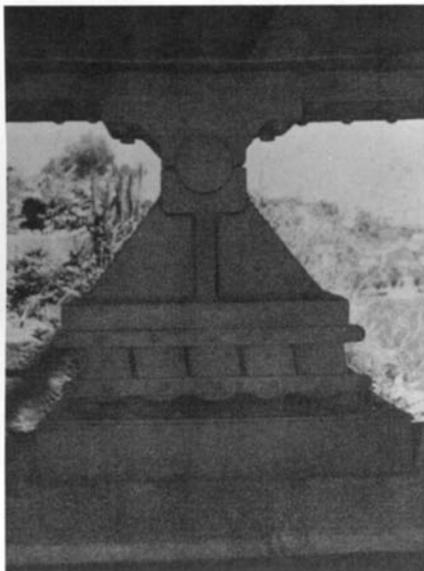
Fig. 2.11 — Apoio entre o tabuleiro superior e um pilar de alvenaria

O tabuleiro superior apoia-se sobre os pilares metálicos através de dispositivos que permitem translação longitudinal, em tudo idênticos aos usados em apoios simples, tal como os que existem sobre os pilares de alvenaria, aos quais se referem as imagens seguintes.

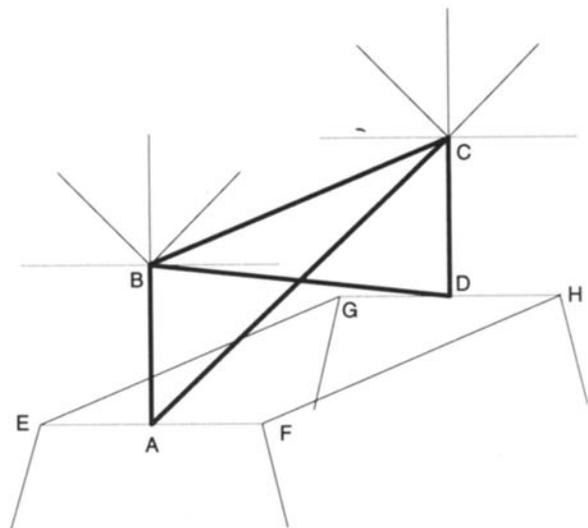
Fig. 2.13 — Ligação do tabuleiro ao pilar

Por isso, os apoios do tabuleiro superior nos pilares metálicos foram definidos usando um conjunto de barras de configuração estrutural bastante simples, mas que simulam correctamente o seu funcionamento, como se apresenta na Fig. 2.13. As barras verticais, de muito elevada rigidez axial e fraca rigidez à flexão (AB, CD), simulam os apoios, introduzindo-se os contraventamentos (AC, BD) para evitar o funcionamento à torção das barras (EF, GH) no coroamento dos pilares metálicos. Apresentando as barras AB e CD elevada área, teve de considerar-se um menor peso específico de modo a não elevar o seu peso, no modelo estático, e uma correspondente massa específica menor nos modelos dinâmicos.
