Aplicação de Laminados de Fibras de Carbono no Reforço de Pilares de Betão Armado

RESUMO

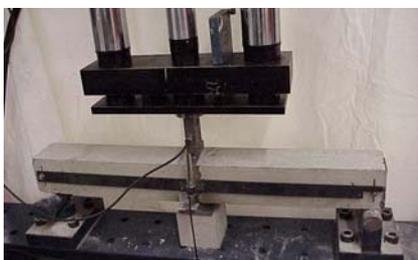
Figura 8 – Ensaio de flexão dos provetes prismáticos colados com argamassa epóxida

As propriedades de aderência da argamassa epóxida ao betão foi ainda avaliada colando, com um entalhe a meio vão de 25 mm de altura e 5 mm espessura, as duas partes dos provetes de betão com 850×100×100 mm³ ensaiados previamente para caracterizar o comportamento à tracção em flexão do betão dos pilares ensaiados. Após colados, os provetes voltaram a ser ensaiados, ver Figura 8, tendo-se obtido os resultados apresentados na Tabela

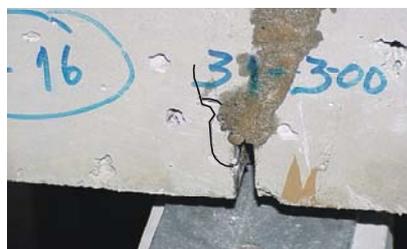
Figura 9 – Zona fractura.

6, Barros et al. (2000-b). A idade da argamassa epóxida à data dos ensaios era de 12 dias. Da análise dos resultados obtidos constata-se um aumento da resistência à tracção em flexão após a colagem dos provetes com a argamassa epóxida. A superfície de fractura desenvolve-se no betão, próximo da interface com a argamassa epóxida, ver Figura 9. Contudo, esta superfície tem agora maior desenvolvimento, justificando o aumento da resistência à tracção em flexão.

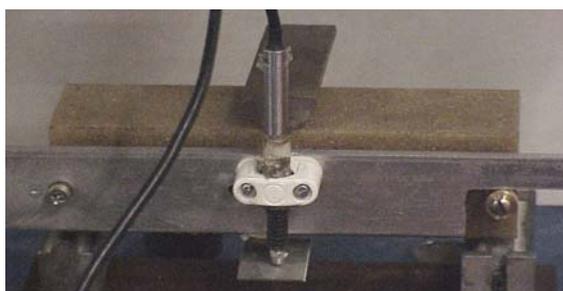
Figura 11 – Ensaio de flexão.

Para determinar o módulo de elasticidade e a energia de fractura da argamassa epóxida foram efectuados ensaios de tracção em flexão. Para tal, prepararam-se cinco provetes prismáticos com dimensões de $160 \times 40 \times 40 \text{ mm}^3$. A meio vão do provete, na parte inferior fez-se um entalhe de 5 mm de largura por 20 mm de altura, em toda a largura do provete, ver Figura 10. O ensaio foi efectuado sob controlo de deslocamentos para uma idade de cinco dias. As Figura 11 a 13 ilustram as fases do ensaio da argamassa epóxida, Ferreira (2000).

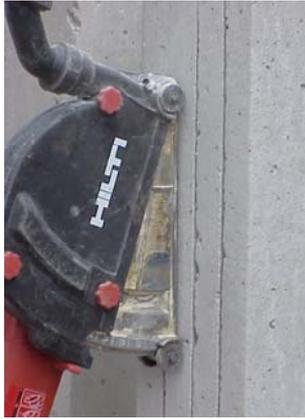
Figura 17 - Abertura das ranhuras.

O betão de recobrimento do elemento de pilar, na zona da rótula plástica, foi removido, ver Figura 16. Em seguida foram efectuadas ranhuras de 5 mm de largura por 15 mm de profundidade em toda a altura do pilar, para alojar as tiras de laminado de fibras de carbono, ver Figura 17. Na sapata, no alinhamento das ranhuras, foram efectuadas perfurações com aproximadamente 100 mm de comprimento, de forma a fixar os laminados à sapata, ver Figura 18. Antes de serem aplicados os laminados, as ranhuras e os furos foram limpos, utilizando-se escovas de aço e ar comprimido, ver Figura 19. As ranhuras foram preenchidas com um composto constituído por duas partes de resina epóxida e uma de endurecedor, sendo as tiras de laminado inseridas de seguida, ver Figura 20. Por fim, a zona da rótula plástica e as perfurações na sapata foram preenchidas com uma argamassa epóxida constituída por uma parte (em peso) de um composto epóxido e três partes (em peso) de areia fina previamente lavada e seca, ver Figura 21, Barros et al. (2000-b). O composto epóxido era constituído por duas partes de resina epóxida e uma parte de endurecedor.

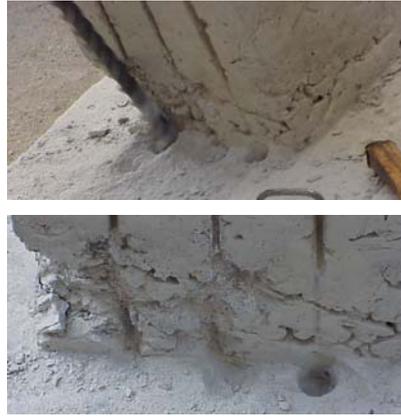
Figura 18 - Abertura dos furos de fixação dos laminados à sapata.

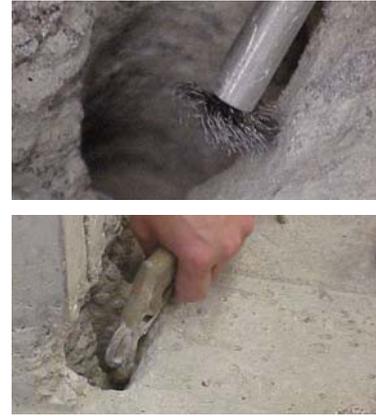
Figura 19 - Limpeza dos furos de fixação dos laminados à sapata.

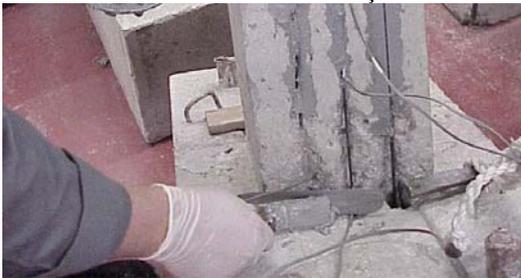
Figura 20 - Fixação dos laminados a um elemento de pilar.

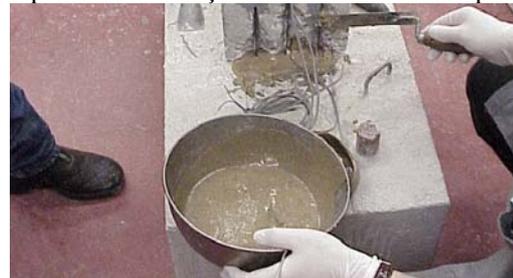
Figura 21 - Aplicação da argamassa epóxida nos furos de fixação dos laminados à sapata.
