Estudo de edifício visando eficiência
energética e qualidade do ambiente
interior

Tese de Mestrado
Ciclo de Estudos Integrados Conducentes ao
Grau de Mestre em Engenharia Civil

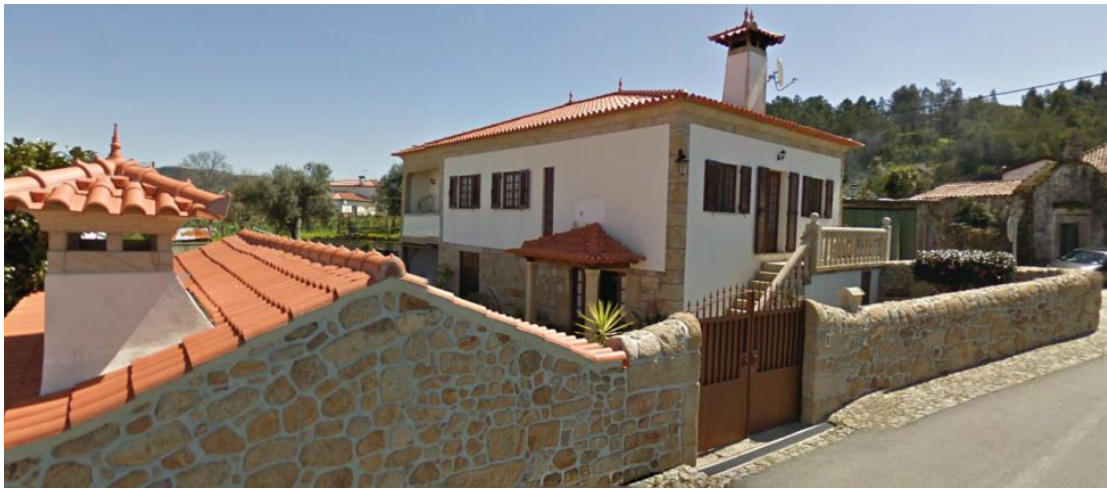
Figura 17 - Vista geral da habitação

A habitação representada na Figura 17, tem 4 frentes, estando a fachada principal orientada a norte. A iluminação natural do edifício não é prejudicada por nenhum elemento exterior.

Na Figura 17 e 18, é apresentada a vista geral da habitação e as plantas da habitação (rés do chão e andar).

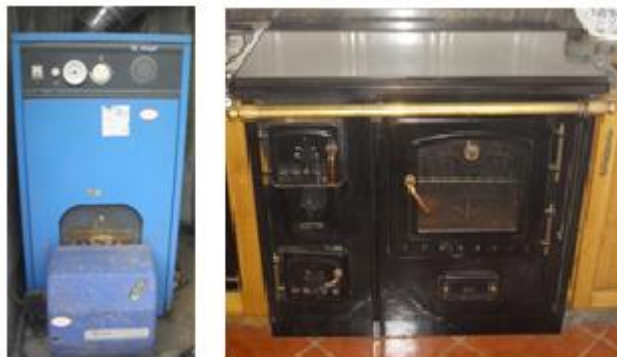
O sistema de aquecimento da caldeira comum, que funciona a gás/óleo de aquecimento, a fogão de lenha ou a eletricidade. A Figura 21 apresenta a caldeira comum e o fogão de lenha.

Figura 21 - Caldeira comum e fogão a lenha

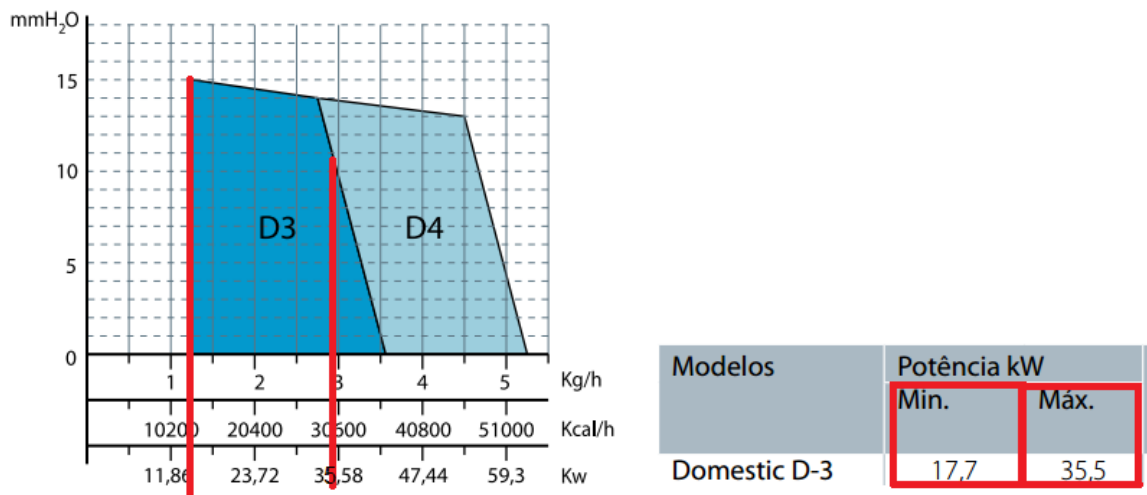
A curva de funcionamento e a potência máxima e mínima do queimador é apresentada na Figura 26.

Figura 26 - Curva de funcionamento e potência máxima e mínima do queimador

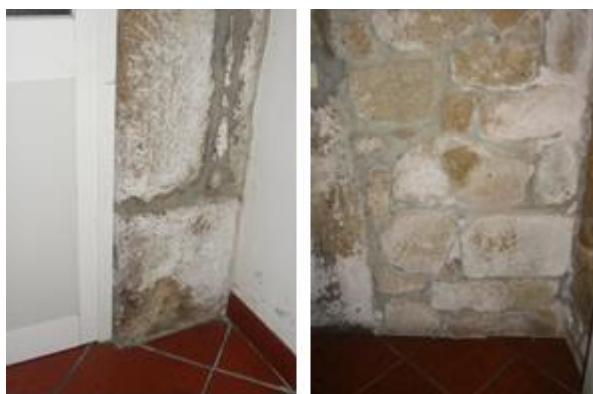
Figura 27 - Eflorescência no hall e lavandaria

Neste caso, é observada uma extensa mancha branca na pedra, na parte inferior da parede. Este fenómeno acontece devido à ascensão capilar de sais dissolvidos em água e quando a água evapora os sais ficam depositados originando esta patologia.

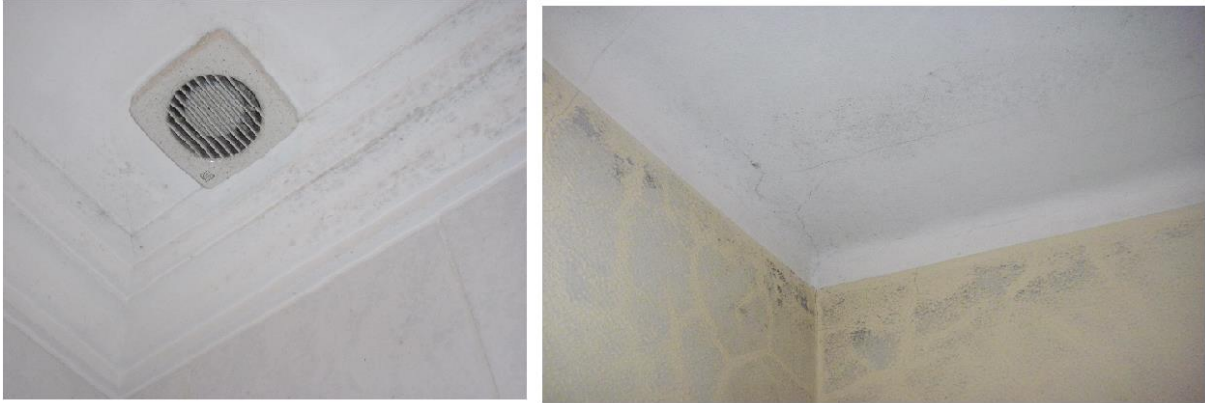
Figura 28 - Condensações em casas de banho

Esta patologia acontece principalmente no inverno, quando a superfície interior da envolvente do espaço tem temperaturas inferiores à temperatura do ponto de orvalho (Almeida & Silva, 2001).

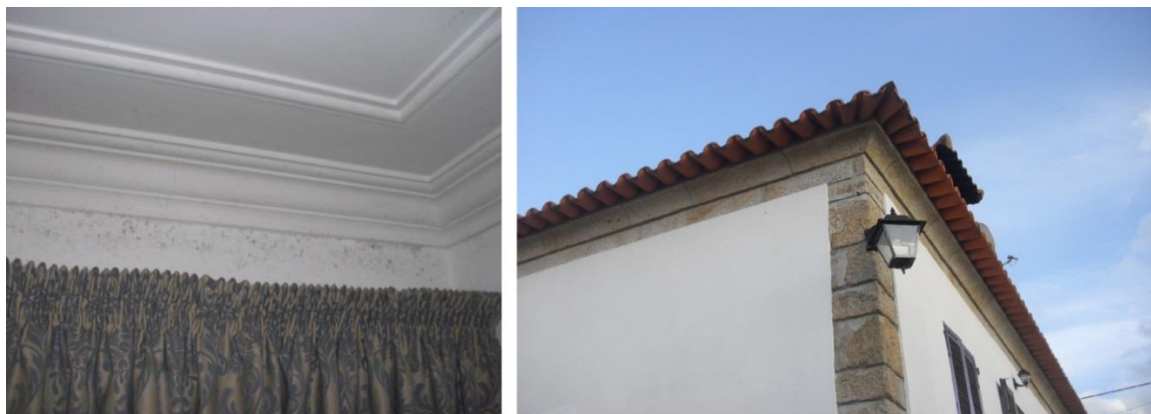
Figura 29 – Vista pelo interior e exterior do quarto

O quarto principal apresenta manchas negras de bolor na parte superior da parede, ou seja, na separação da solução construtiva de tijolo com a solução construtiva em pedra (Ponte térmica), como mostra a Figura 29.

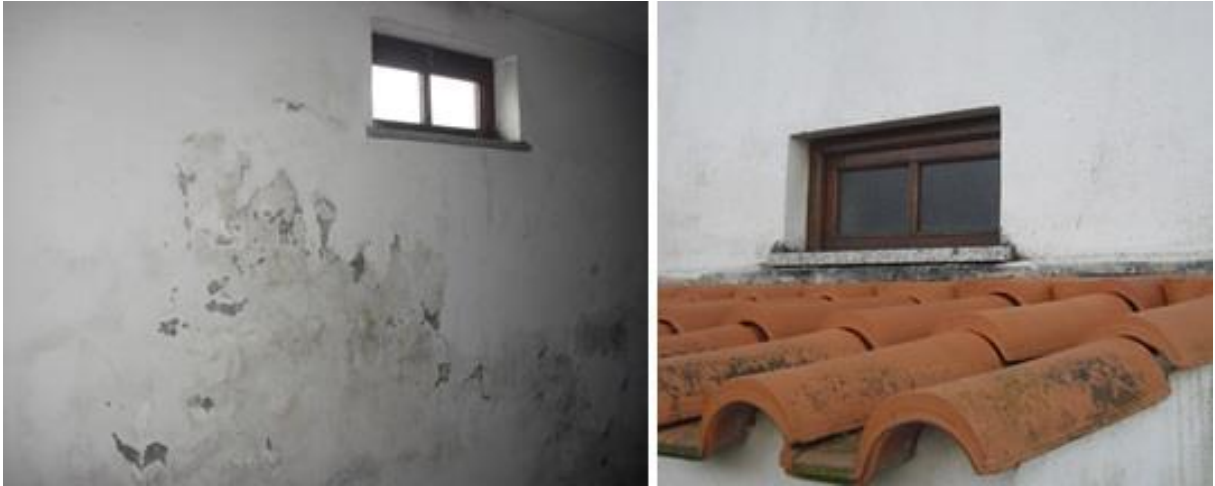
Figura 30 - Vista interior e exterior da fachada exterior da garagem

Os problemas de infiltrações na garagem, acontecem devido à má ligação entre o anexo e a garagem, pois a água da chuva acumula-se na junta provocando infiltração na fachada.

A solução que se aplica a estes dois casos é a colocação de rufos ou caleiras e impermeabilizante para impedir a infiltração das águas da chuva e também melhorar a vedação preenchendo as fissuras com argamassa obstruindo a passagem das águas de precipitação.

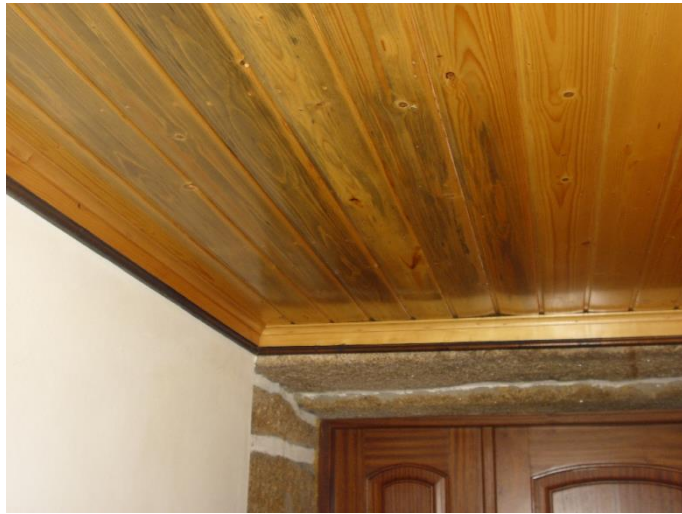
Figura 32 - Teto do corredor do rés-do-chão

A patologia, acontece devido à rotura de um cano localizado na casa de banho de piso, situada acima do corredor, infiltrando-se a água até o teto de piso inferior degradando o revestimento de madeira.

A solução para a reabilitação desta anomalia é tratar a rotura da canalização e posteriormente, substituir o revestimento degradado por um novo revestimento.

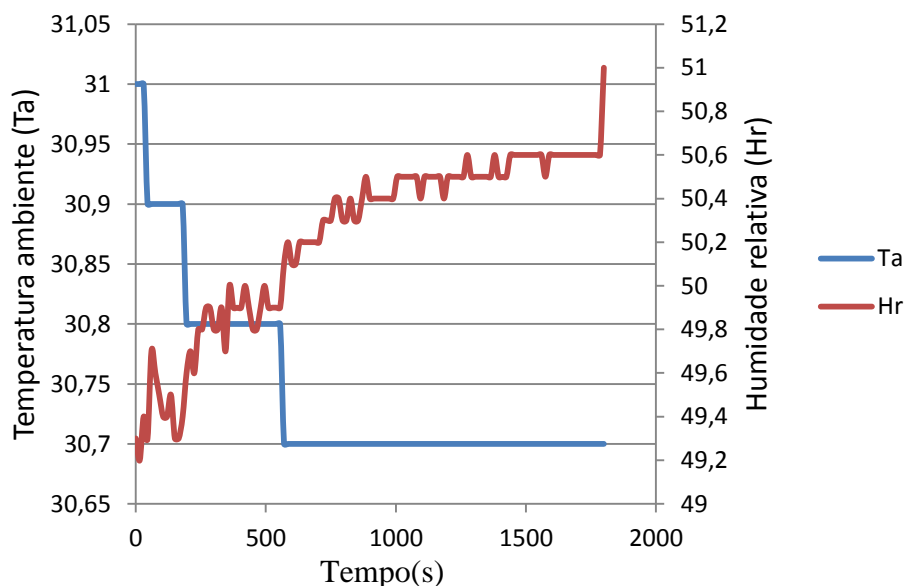
Na estação de arrefecimento, a humidade relativa é de 50,22% estando esta dentro dos valores de referência 30% e 70% (Figura 35).

Figura 35 - Condições higrométricas num dos quartos do edifício (Verão)

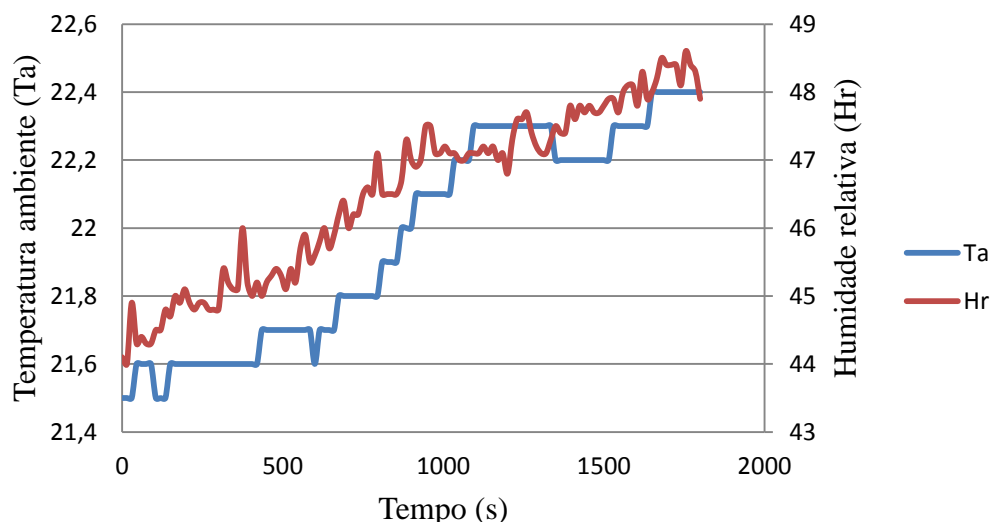
Na estação de aquecimento, a humidade relativa é de 50,54% estando esta dentro dos valores de referência 30% e 70%.

Figura 37 - Condições higrométricas na sala do edifício (Inverno)

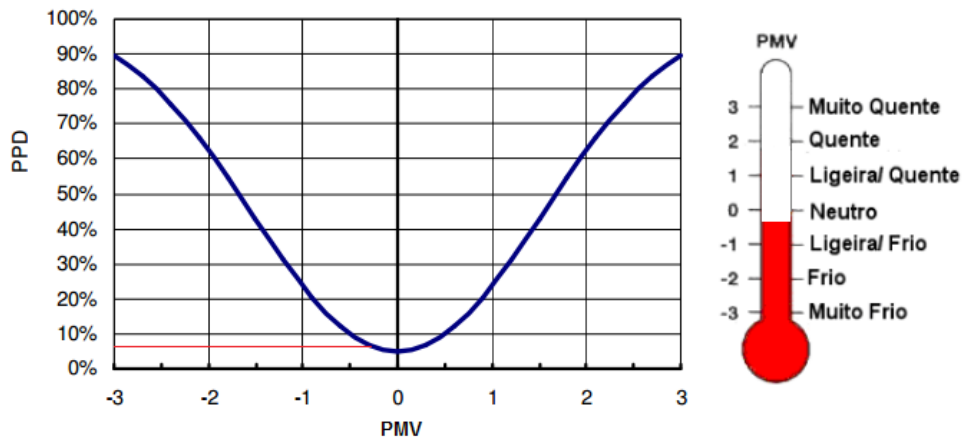
Desde modo, é possível concluir que os ocupantes sob estas condições de temperatura se encontram em estado neutro (PMV=-0,22) e a percentagem de pessoas descontentes é de 6%, cumprindo a norma ASHRAE Standard 55-2010, EN 15251 e EN ISO 7730 (Figura 38).

Figura 38 - Percentagem de pessoas descontentes (PPD) em função do voto médio previsível (PMV) na sala (Inverno)

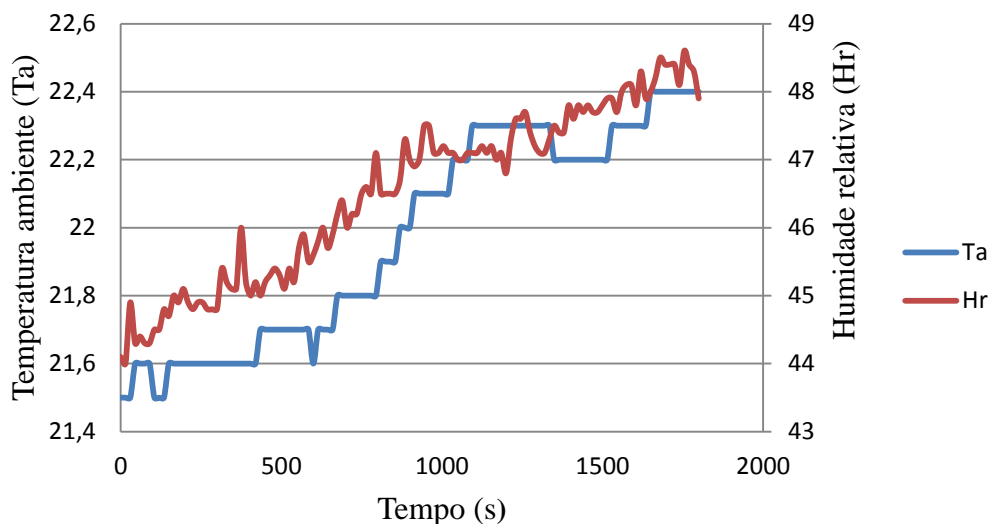
Na estação de aquecimento, a humidade relativa é de 46,51% estando esta dentro dos valores de referência 30% e 70%.

Figura 41 - Condições higrotérmicas na cozinha do edifício (Inverno)
