Comportamento de vigas de betão
armado reforçadas simultaneamente à
flexão e ao corte com laminados de
CFRP inseridos

Tese de Mestrado
Ciclo de Estudos Integrados Conducentes ao
Grau de Mestre em Engenharia Civil

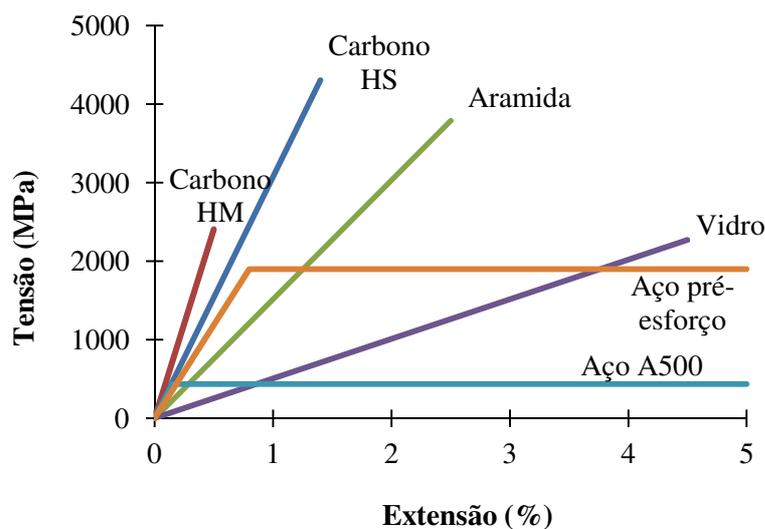
Figura 2.2 - Relação tensão vs. extensão das fibras de aramida, carbono e vidro, do aço A500 e de cordões de pré-esforço (ACI 440R-96, 2002).

Na Figura 2.2 estão representadas as relações tensão *versus* deformação do ensaio à tração uniaxial do aço A500, do aço dos cordões de pré-esforço e de fibras de aramida, de vidro e de carbono (a designação Carbono HM diz respeito a fibras de carbono de elevado módulo de elasticidade; a designação Carbono HS diz respeito a fibras de carbono de elevada resistência). A análise da Figura 2.2 permite constatar o melhor desempenho das fibras de carbono em relação às fibras de aramida e de vidro. Além disso, verifica-se que as fibras apresentam um comportamento linear elástico até à rotura (rotura frágil), contrastando assim com o comportamento dúctil do aço.

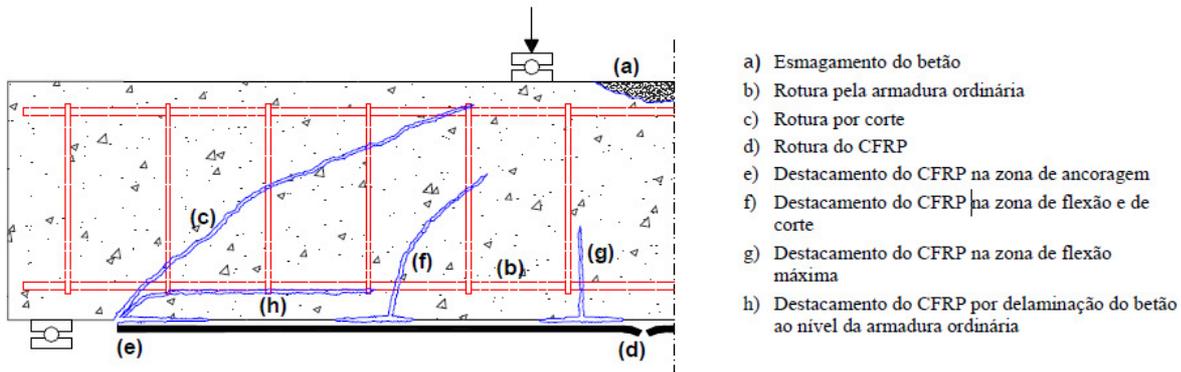
Figura 2.6 - Modos de rotura de vigas de betão armado reforçadas à flexão com compósitos de CFRP com recurso à técnica EBR (Buyukozturk *et al.*, 2004).

- Roturas clássicas das estruturas de betão armado ou pré-esforçado (Figura 2.6a, 2.6b e 2.6c).
- Rotura dos novos materiais adicionados (Figura 2.6d).
- Roturas prematuras (Figura 2.6e, 2.6f, 2.6g e 2.6h) associadas à ligação betão-adesivo-CFRP (descolagem prematura do CFRP).

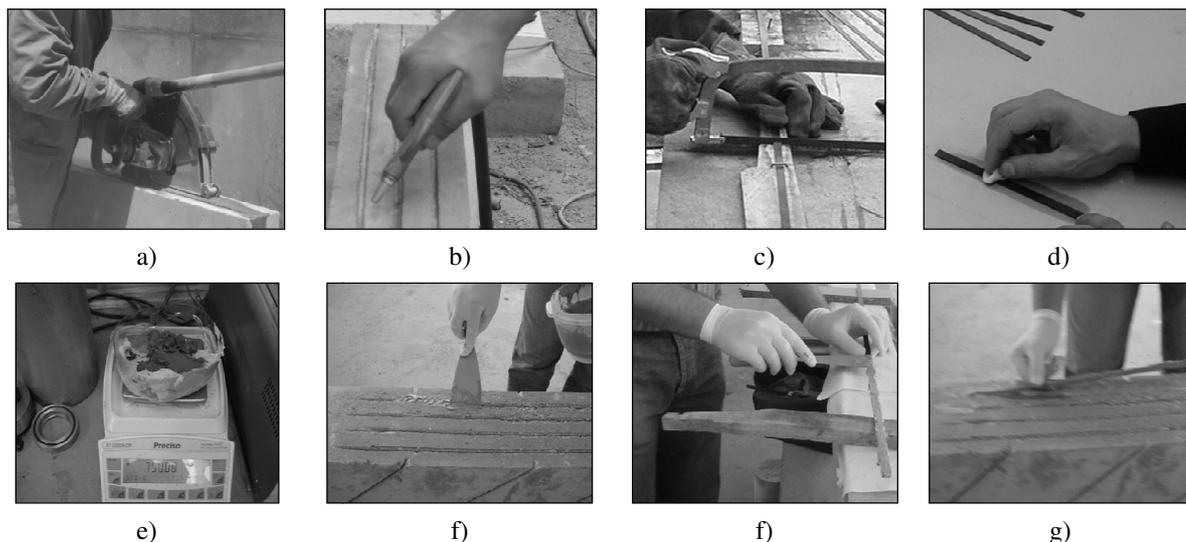
Figura 2.7 - Execução do reforço à flexão de uma viga de betão armado usando a técnica NSM com laminados de CFRP (Dias, 2008).

- i) Execução do entalhe na face do elemento a reforçar (Figura 2.7a);
- ii) Limpeza do entalhe com ar comprimido (Figura 2.7b);
- iii) Corte (Figura 2.7c) e limpeza do CFRP com acetona (Figura 2.7d);
- iv) Produção do adesivo epóxi segundo as recomendações do fabricante (Figura 2.7e);
- v) Preenchimento do entalhe com o adesivo (Figura 2.7f);
- vi) Aplicação do adesivo nas faces do CFRP (Figura 2.7g);
- vii) Introdução do CFRP no entalhe e remoção do adesivo em excesso (Figura 2.7h).

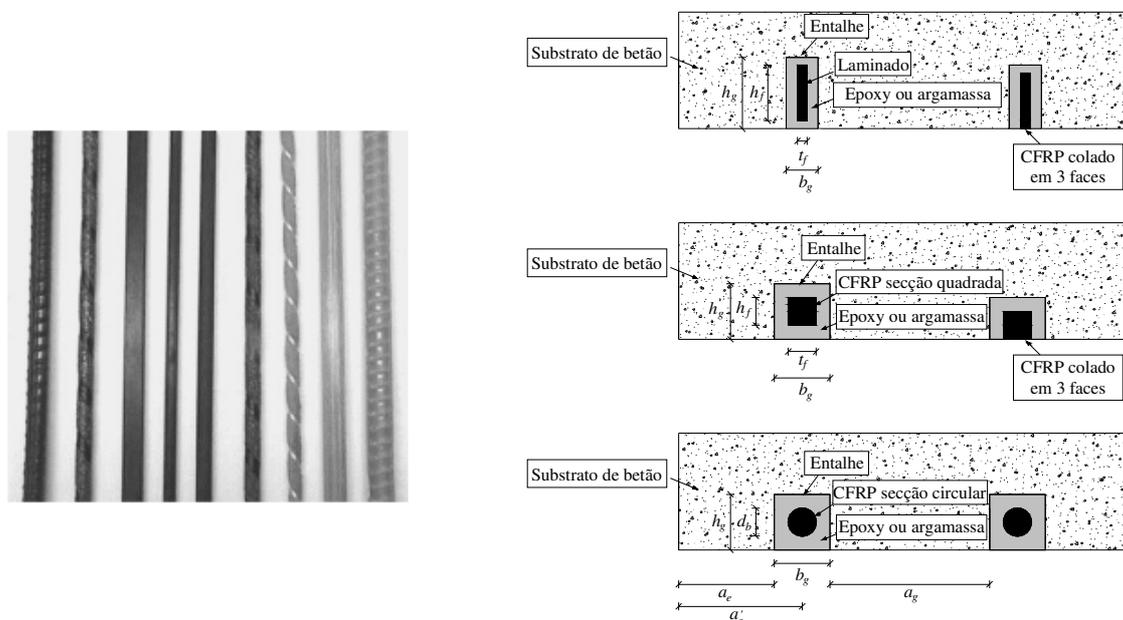
Figura 2.9 - Elementos de CFRP usados no reforço com a técnica NSM (De Lorenzis e Teng 2007).

Os CFRP utilizados na técnica de reforço NSM podem ter diferentes secções transversais (Figura 2.9): circulares, quadrados e retangulares (laminados). Neste contexto, refira-se que El-Hacha e Rizkalla (2004) e Cisneros *et al.* (2012), concluíram que os laminados de CFRP apresentam melhor desempenho que os varões de CFRP. Com efeito, apesar dos laminados de CFRP terem menor secção transversal apresentam maior perímetro de colagem, o que permite aumentar o grau de fixação do reforço ao betão.

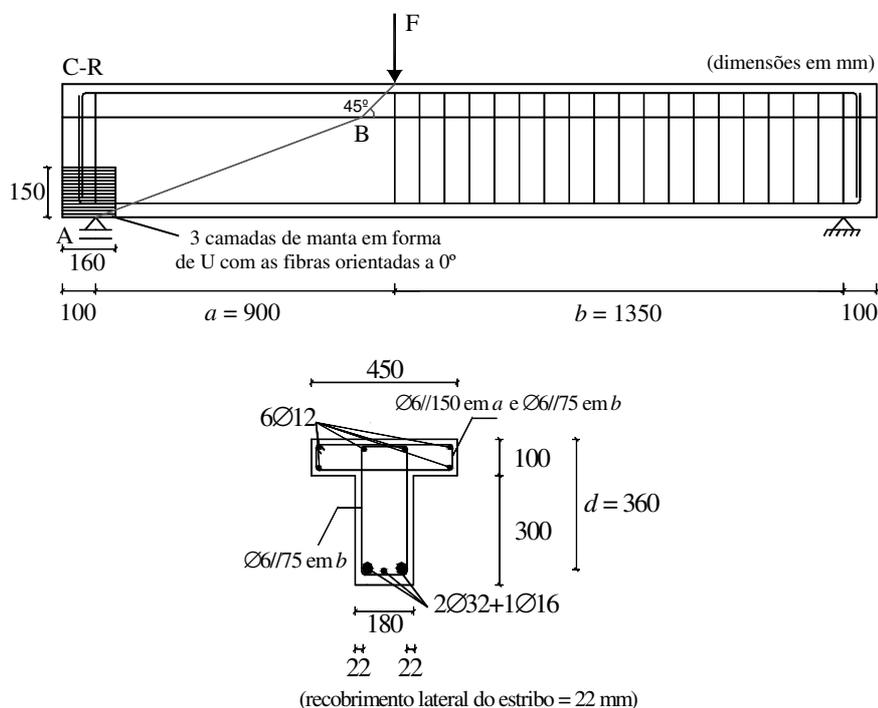
Figura 2.12 - Geometria, tipo de ensaio e armaduras de aço presentes em todos os modelos ensaiados (Dias e Barros 2010).

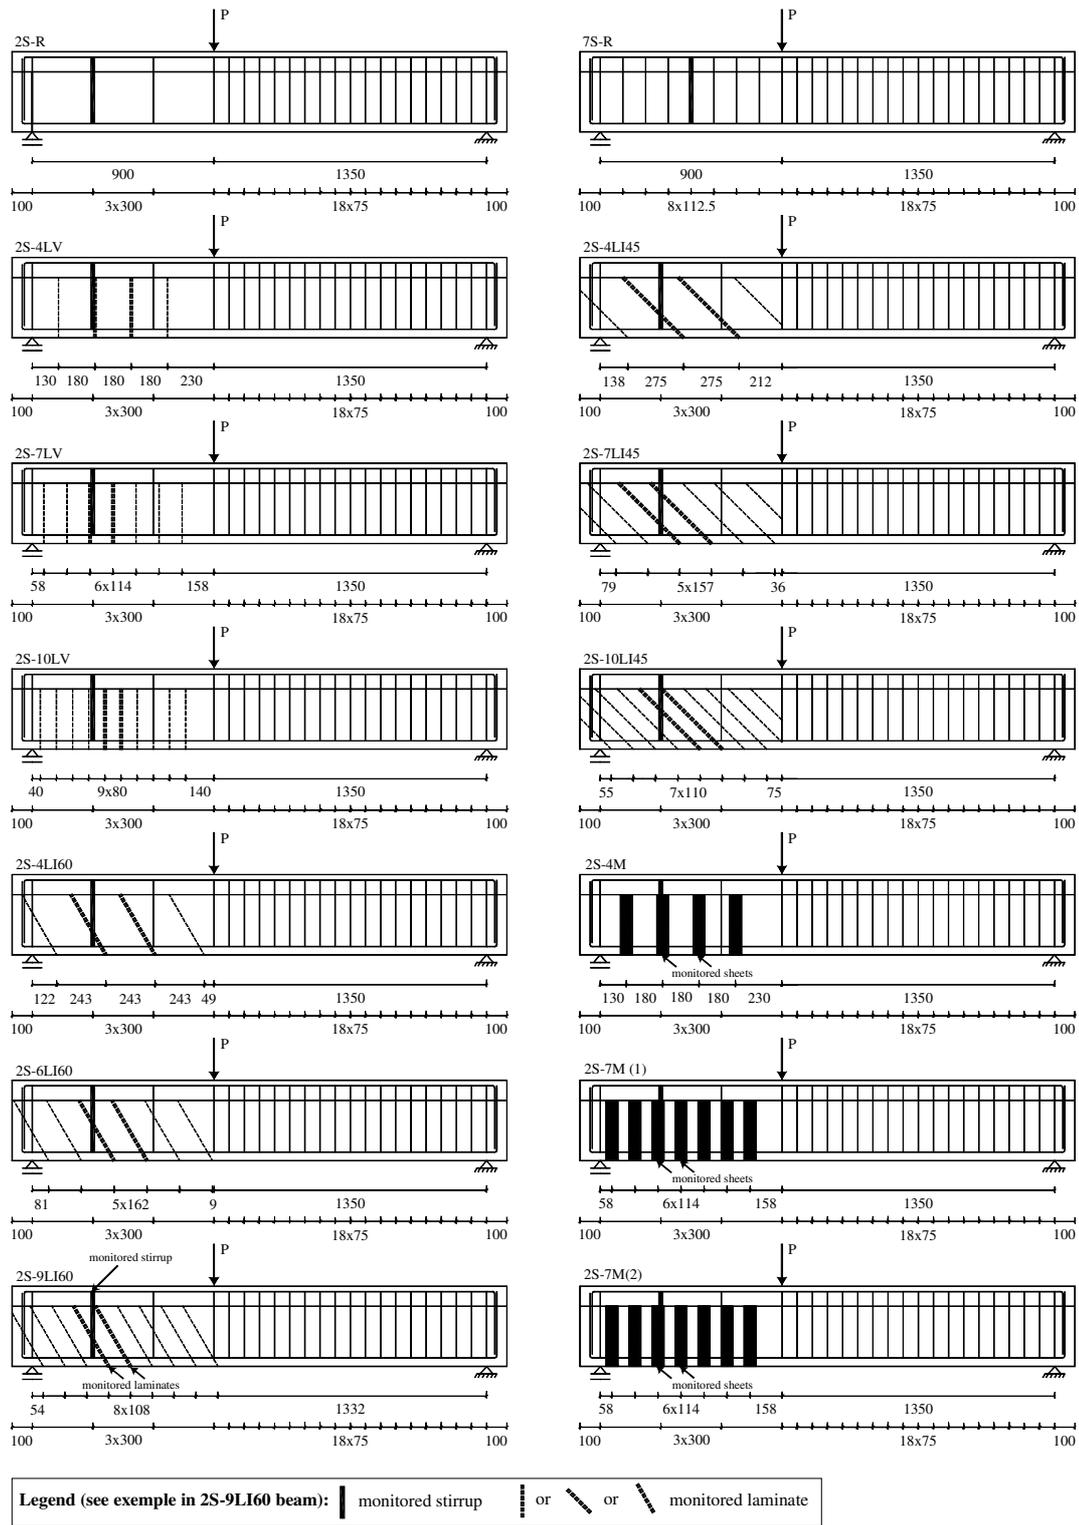
Figura 2.13 - Localização dos estribos de aço (traço cheio), laminados (tracejado) e mantas de CFRP (Dias e Barros 2010).

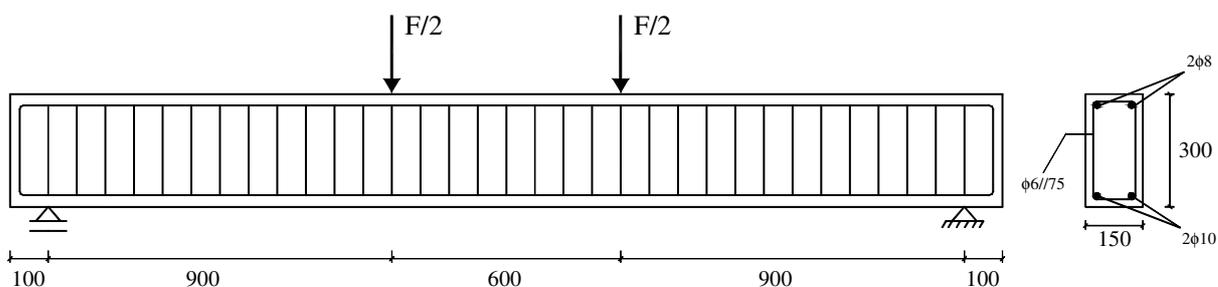
Figura 2.15 - Geometria, tipo de ensaio e armaduras de aço comuns a todas as vigas ensaiadas por Dias *et al.* (2012) (dimensões em mm).

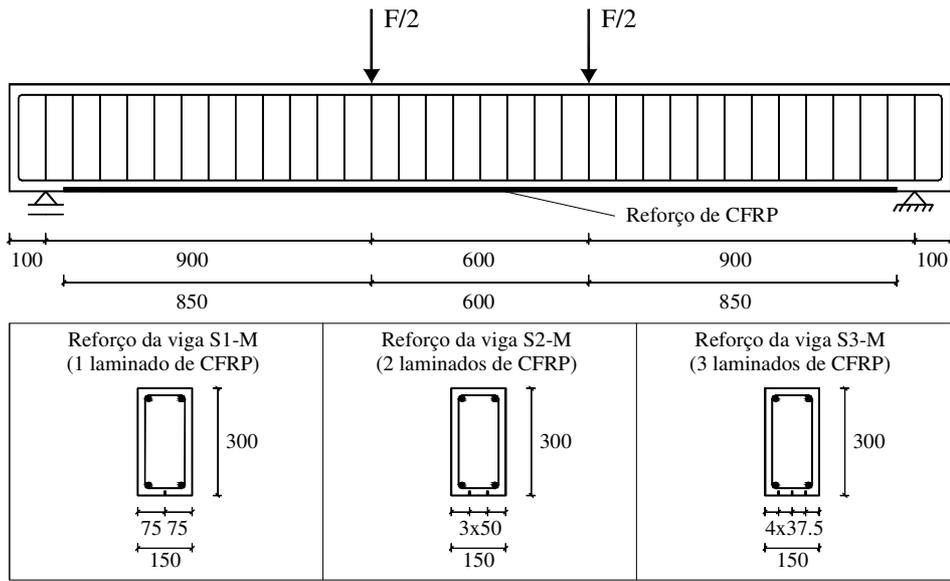
Figura 2.16 - Soluções de reforço de CFRP testadas por Dias *et al.* (2012) (dimensões em mm).

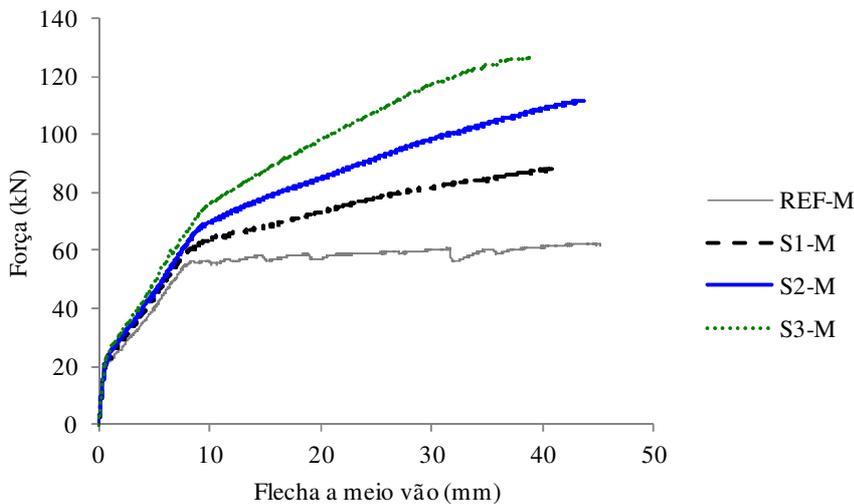
Figura 2.17 - Relação força vs. flecha a meio vão das vigas ensaiadas por Dias *et al.* (2012).

Na Figura 2.17 apresenta-se as curvas força *versus* flecha a meio vão das quatro vigas que foram ensaiadas com um carregamento monotónico até à rotura. Na Tabela 2.3 apresentam-se os principais resultados obtidos nas referidas vigas: carga de início de fendilhação do betão (F_{cr}) carga correspondente à cedência das armaduras de aço (F_{sy}), a carga máxima ($F_{máx}$) e a respetiva flecha a meio vão. Nesta tabela também se apresentam os valores dos acréscimos da carga proporcionados pelos reforços de CFRP em termos da carga de cedência das armaduras e em termos da carga máxima e o valor da extensão máxima registada no laminado instrumentado até ao momento em que se atingiu a capacidade de carga máxima da viga (ϵ_{CFRP}^{max}).

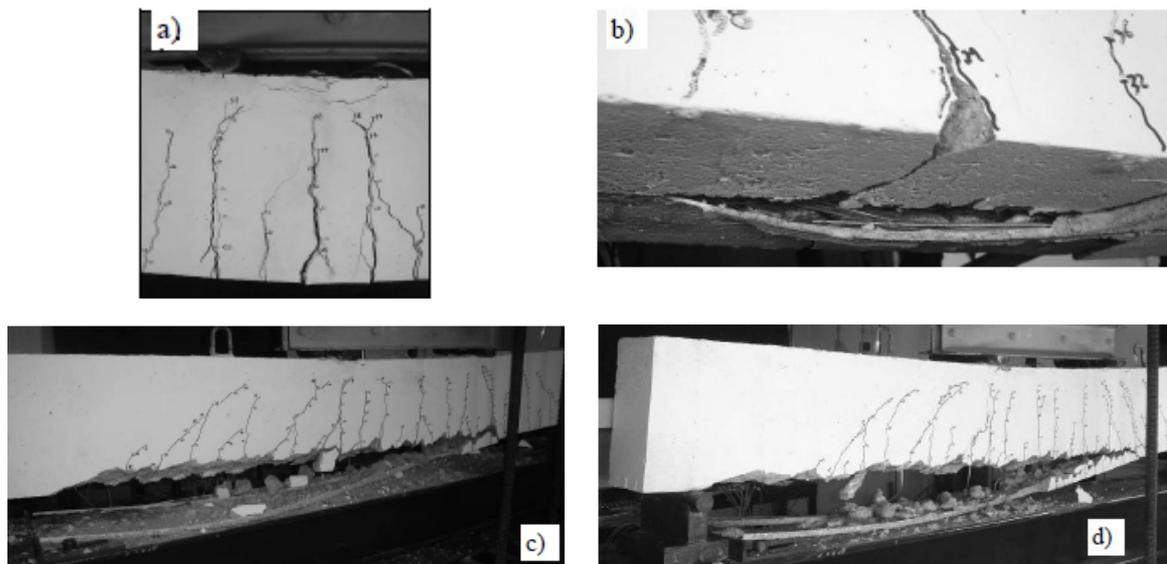
Figura 2.18 - Modos de rotura ocorridos nas vigas reforçadas à flexão com laminados de CFRP inseridos (Dias *et al.*, 2012).

Os modos de rotura nas vigas ensaiadas por Dias *et al.* (2012) foram: esmagamento do betão da zona comprimida após a cedência das armaduras longitudinais, que ocorreu na viga REF-M (Figura 2.18a)); esgotamento da capacidade resistente à tração do laminado de CFRP (rotura do laminado de CFRP), que ocorreu na viga S1-M (Figura 2.18b)); destacamento dos laminados de CFRP, que ocorreu nas vigas S2-M e S3-M (Figuras 2.18c) e 2.18 d)).

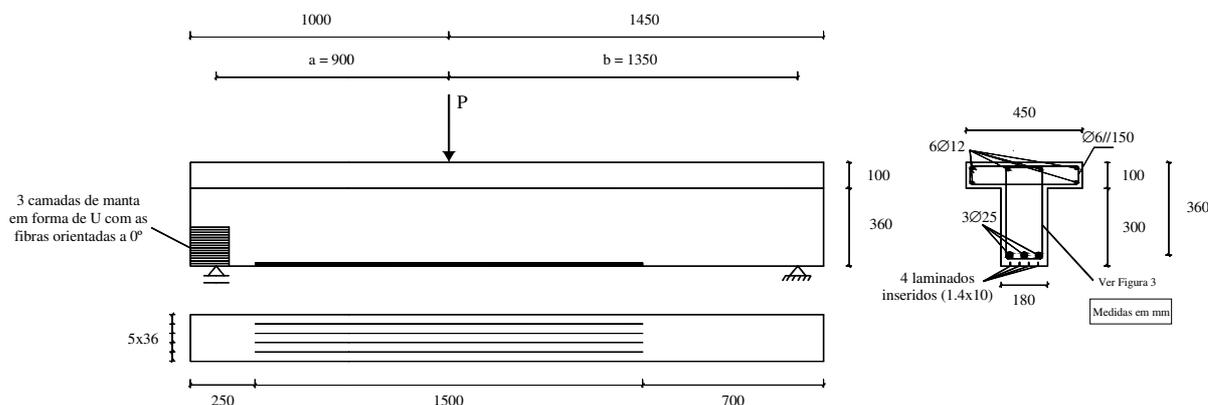
Figura 2.24 - Vigas ensaiadas: geometria, armaduras comuns a todas as vigas, reforço à flexão com laminados de CFRP e reforço do canto inferior esquerdo com manta de CFRP (Dias e Barros, 2005).

Dias e Barros (2005) realizaram um programa experimental que englobou um conjunto de vigas de betão armado com secção transversal em T (Figura 2.24) reforçadas simultaneamente à flexão e ao corte com laminados de CFRP inseridos (Figura 2.25). Por forma a impor a rotura por corte no menor vão de corte a (vão onde foi aplicado o reforço ao corte de CFRP), foram utilizados estribos de 6 mm de diâmetro afastados de 75 mm ($\phi 6@75$ mm) no vão de corte b . Além disso, as vigas foram armadas longitudinalmente com três varões de 25 mm de diâmetro e , em doze das dezasseis vigas testadas, foi efetuado um reforço à flexão com 4 laminados de CFRP inseridos no betão de recobrimento de acordo com o representado na Figura 2.24.

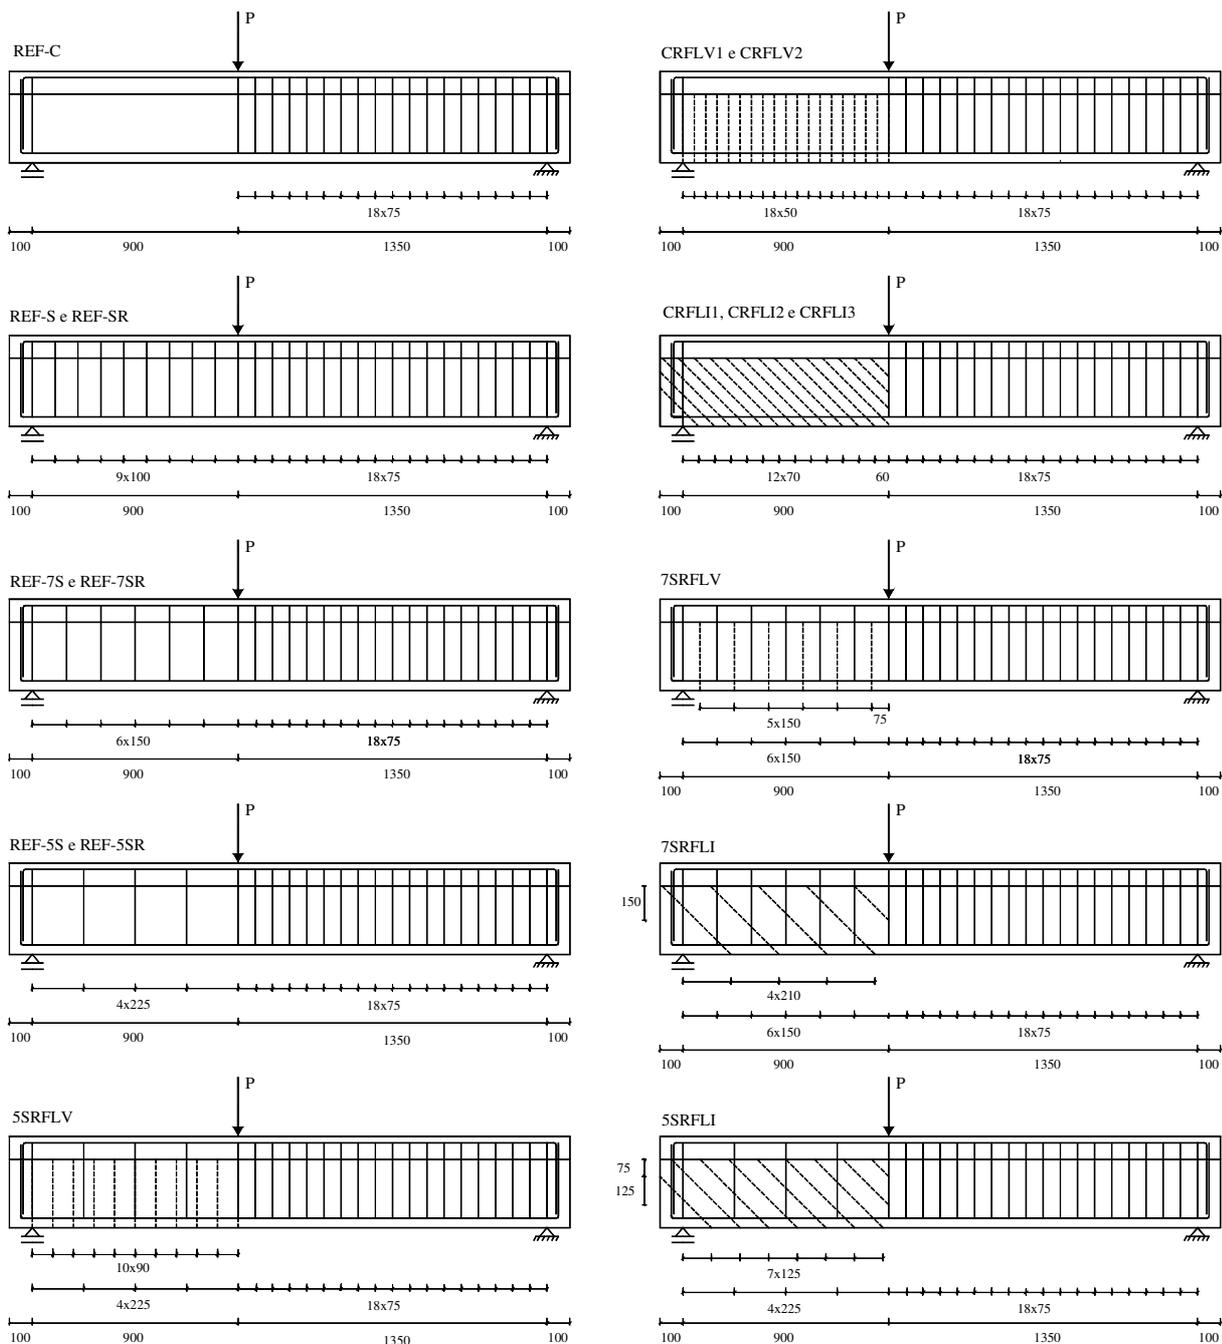
Figura 2.26 - Vigas ensaiadas: localização das armaduras transversais (linha a traço cheio) e dos laminados de CFRP no reforço ao corte (linha a tracejado) (Dias e Barros, 2005).

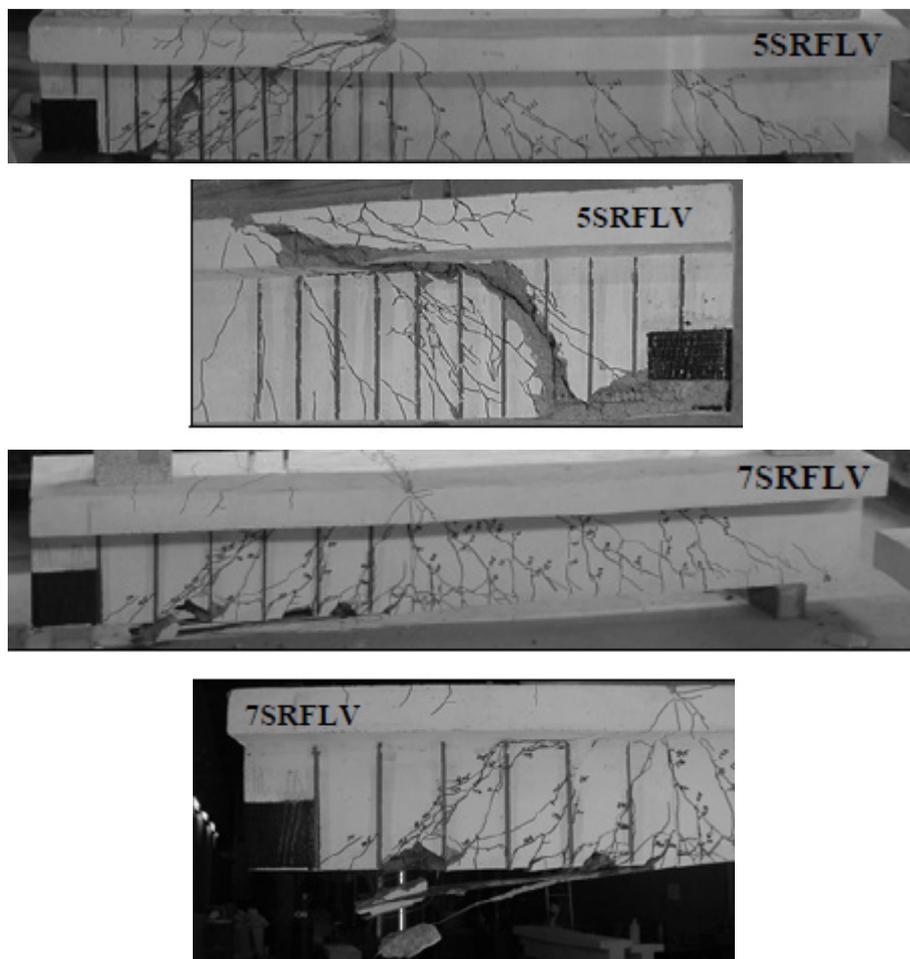
Figura 2.27 - Modos de rotura das vigas reforçadas simultaneamente à flexão e ao corte com laminados de CFRP inseridos (Dias e Barros, 2005).

Na Figura 2.27 apresenta-se um modo de rotura por corte (viga 5SRFLV) e um modo de rotura por flexão (viga 5SRFLV) que ocorreram em vigas reforçadas simultaneamente à flexão e ao corte com laminados de CFRP inseridos. Estas foram as vigas com o tipo de reforço anteriormente referido que atingiram a rotura com valores mais elevados de carga máxima.

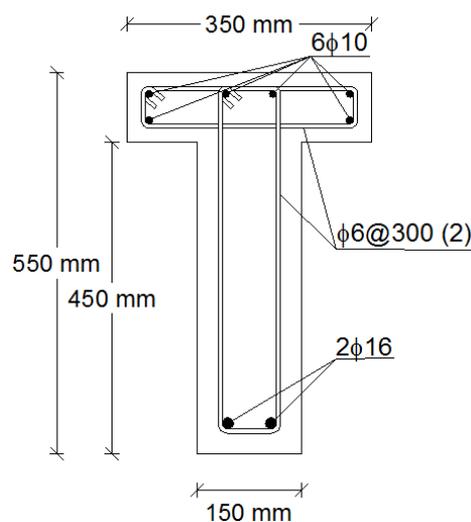
Figura 3.1 - Secção transversal das vigas T em betão armado.

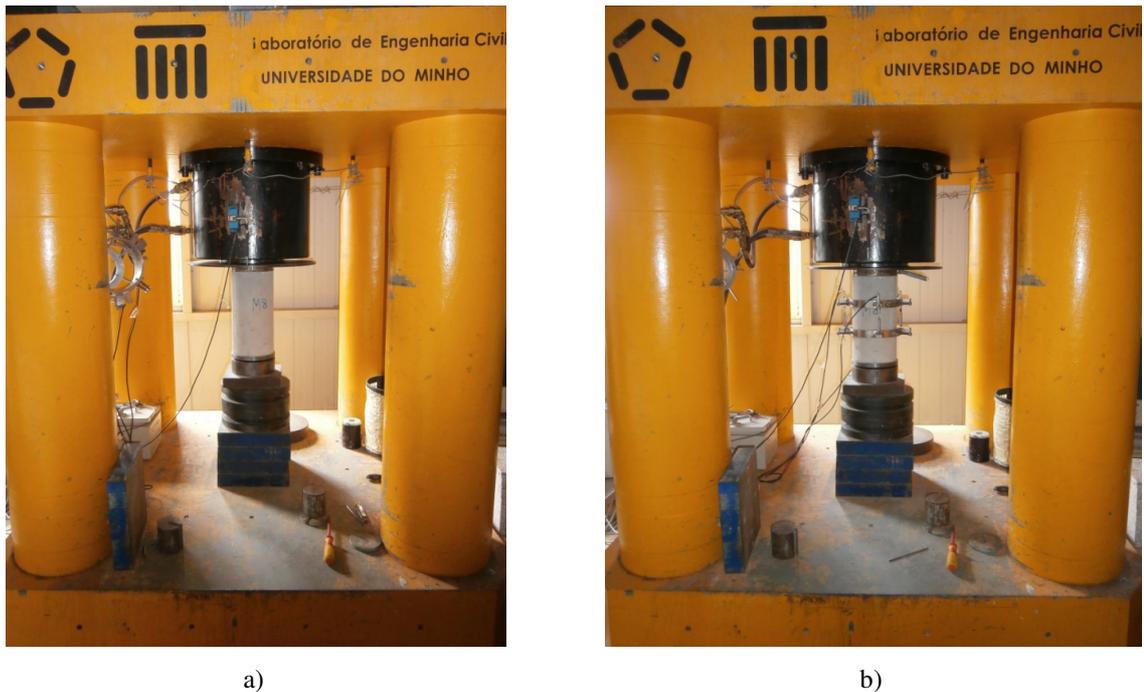
Figura 3.4 - Ensaio à compressão uniaxial: a) determinação da carga máxima; b) determinação do módulo de elasticidade.

Para a caracterização mecânica do betão foram betonados e curados, nas mesmas condições das duas vigas, doze cilindros de 150 mm de diâmetro e 300 mm de altura. Quatro desses cilindros foram ensaiados aos 8 dias, quatro aos 28 dias e os restantes quatro foram ensaiados à data da realização do ensaio de rotura das vigas (99 dias). O ensaio de compressão uniaxial para a avaliação da resistência máxima à compressão do betão foi realizado segundo a NP EN 12390-3 (2011) e a determinação do módulo de elasticidade foi realizada com base na norma CPC 8 (1975). A configuração dos dois ensaios encontra-se representada na Figura 3.4.

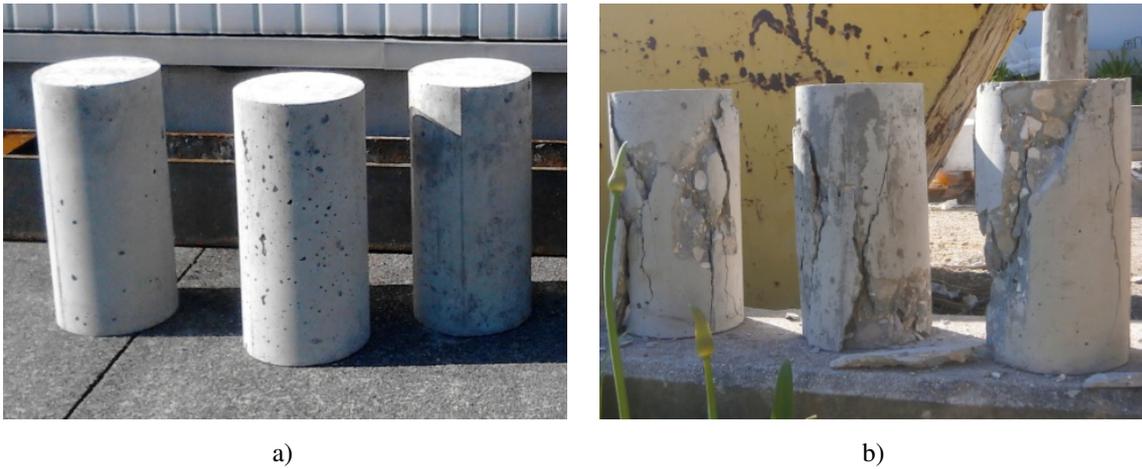
Figura 3.5 - a) Provetes cilíndricos; b) modo de rotura obtido em três provetes representativos.

O processo para a caracterização do betão, em cada uma das idades anteriormente referidas, começou com o ensaio de um cilindro à rotura para a determinação do valor da resistência à compressão. Este valor foi posteriormente utilizado para o cálculo do nível máximo de carga a utilizar no ensaio cíclico para a determinação do módulo de elasticidade. Este ensaio consistiu na realização de cinco ciclos de carga e descarga em cada cilindro. Em cada ciclo foi imposto num incremento de carga a uma velocidade constante de $0.2 \text{ N/mm}^2/\text{s}$ até se atingir $1/3$ do valor da carga de rotura do cilindro ensaiado inicialmente. Esta carga foi mantida constante durante 60 segundos, seguindo-se um período de descarga, à mesma velocidade do período de carga, até se atingir uma tensão de compressão de 0.5 MPa . Após a realização do ensaio para a determinação do módulo de elasticidade, os três cilindros relativos foram ensaiados até à rotura para determinação da resistência à compressão. O modo de rotura dos cilindros coincidiu com o que habitualmente se verifica em ensaios de compressão uniaxial em prensa com rótula no prato inferior, observando-se a formação do cone de rotura na parte superior do provete tal como representado na Figura 3.5.

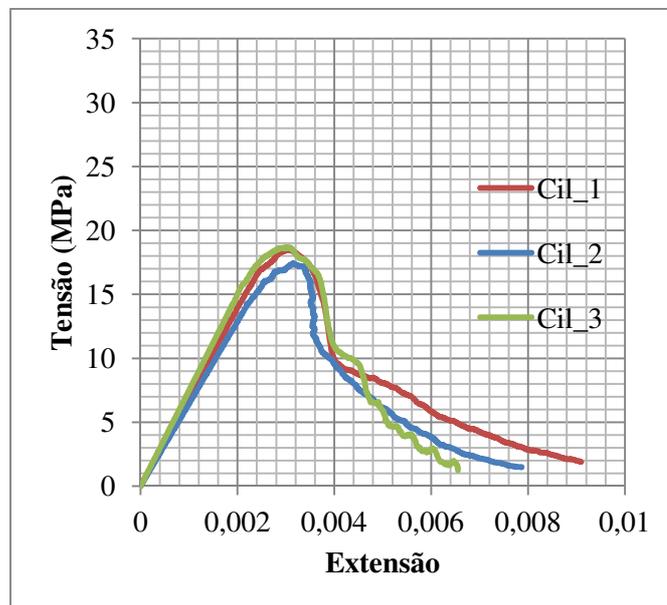
Figura 3.6 - Diagrama tensão vs. extensão dos cilindros ensaiados aos 8 dias de idade do betão.

Na Figura 3.6 apresenta-se o diagrama tensão *versus* extensão relativo ao comportamento dos cilindros de betão ensaiados aos oito dias de idade. A Tabela 3.1 apresenta os principais resultados do ensaio dos cilindros aos oito dias de idade, verificando-se que o valor médio do módulo de elasticidade e da tensão de rotura à compressão foi de 26.61 GPa e 18.22 MPa, respetivamente.

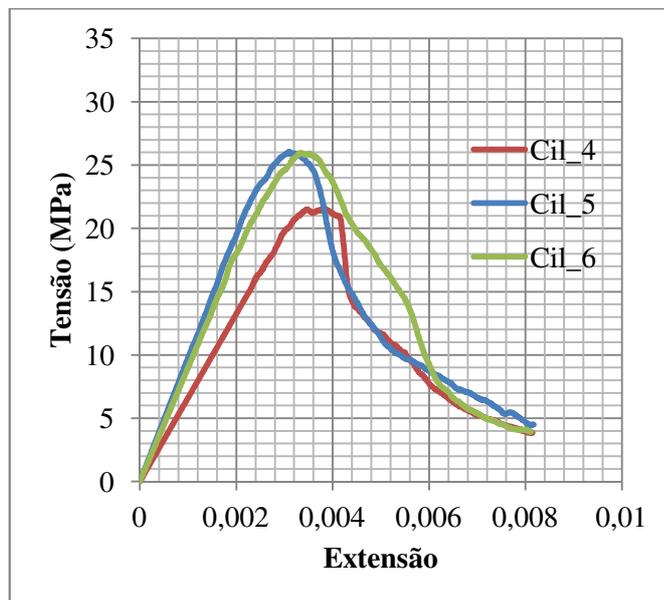
Figura 3.7 - Diagrama tensão vs. extensão dos cilindros ensaiados aos 28 dias de idade do betão.

Na Figura 3.7 apresenta-se o diagrama tensão *versus* extensão relativo ao comportamento dos cilindros de betão ensaiados aos vinte e oito dias de idade. A Tabela 3.2 apresenta os principais resultados do ensaio dos cilindros aos vinte e oito dias de idade, verificando-se que o valor médio do módulo de elasticidade e da tensão de rotura à compressão foi de 35.57 GPa e 24.51 MPa, respetivamente.

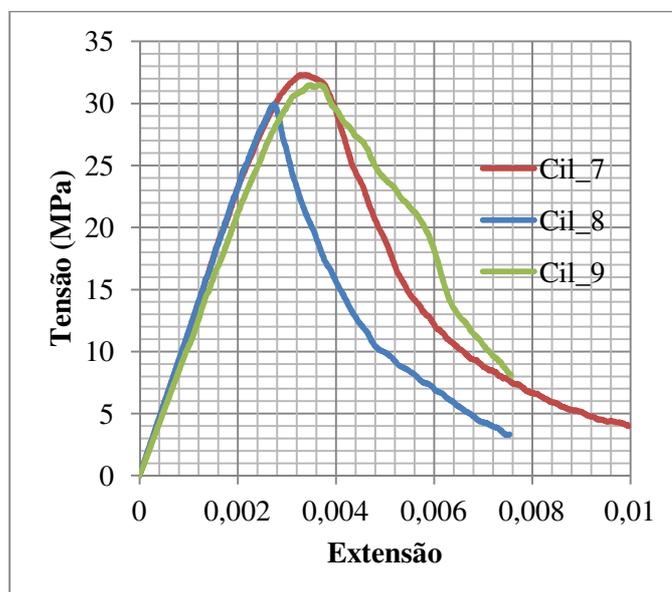
Figura 3.8 - Diagrama tensão vs. extensão dos cilindros ensaiados aos 99 dias de idade do betão.

Na Figura 3.8 apresenta-se o diagrama tensão *versus* extensão relativo ao comportamento dos cilindros de betão ensaiados na data de realização do ensaio de rotura das vigas, ou seja, aos noventa e nove dias de idade. A Tabela 3.3 apresenta os principais resultados do ensaio dos cilindros aos noventa e nove dias de idade, verificando-se que o valor médio do módulo de elasticidade e da tensão de rotura à compressão foi de 32.52 GPa e 31.26 MPa, respetivamente.

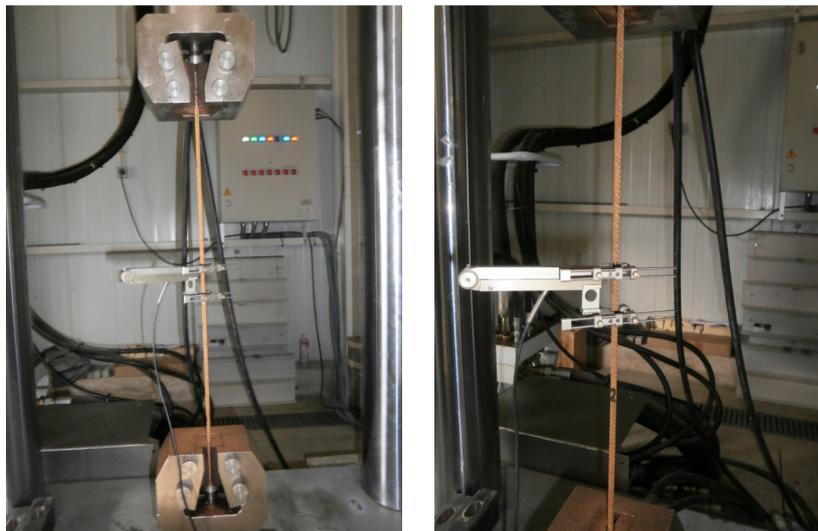
Figura 3.9 - Preparação do ensaio de tração para os varões de aço e pormenor do clip-gauge.

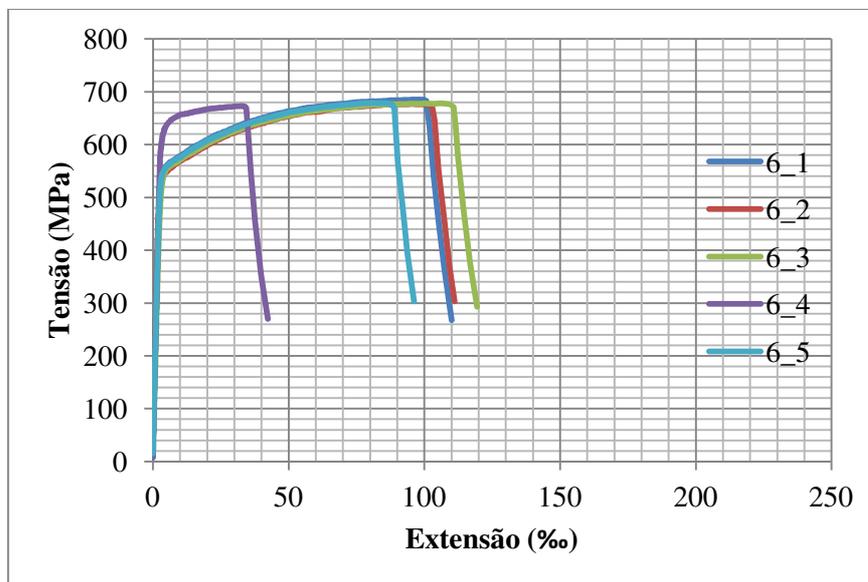
Figura 3.11 - Diagrama tensão vs. extensão dos varões de 6 mm de diâmetro ensaiados.

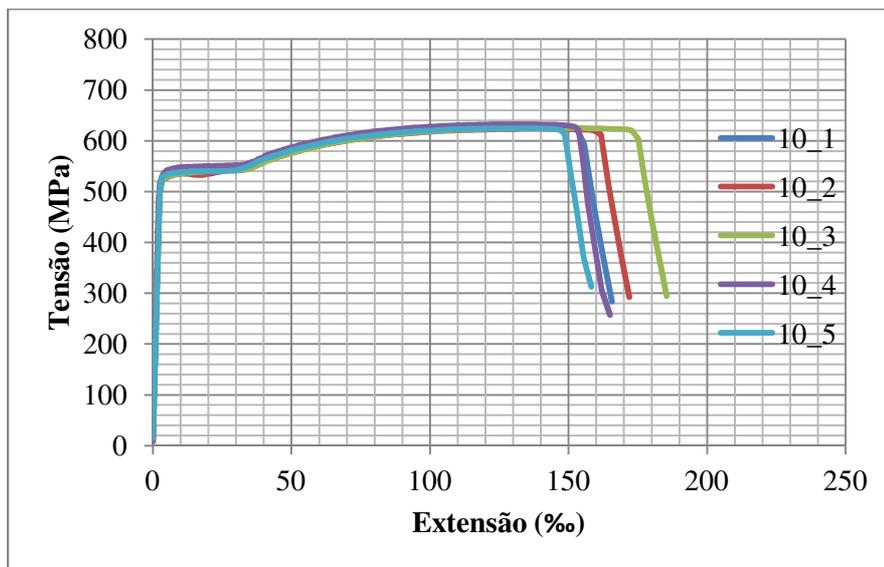
Figura 3.12 - Diagrama tensão vs. extensão dos varões de 10 mm de diâmetro ensaiados.

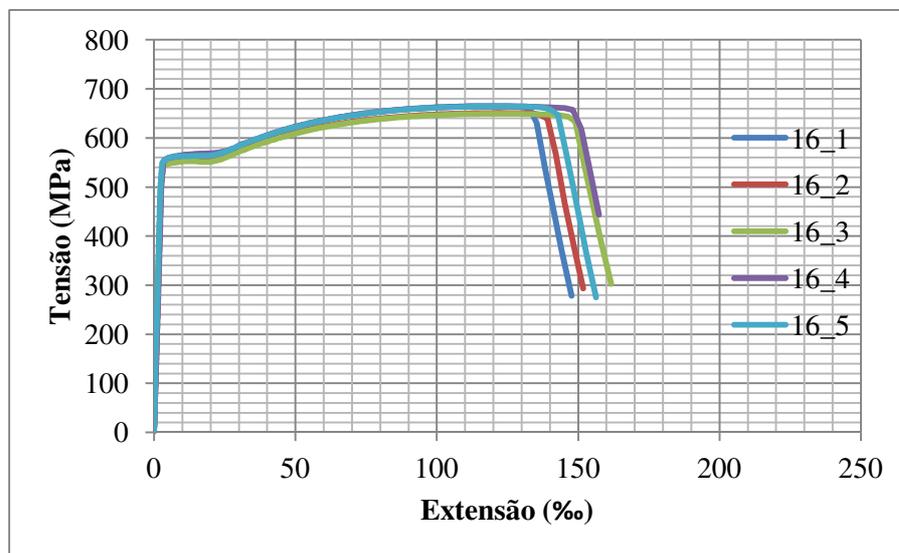
Figura 3.13 - Diagrama tensão vs. extensão dos varões de 16 mm de diâmetro ensaiados.

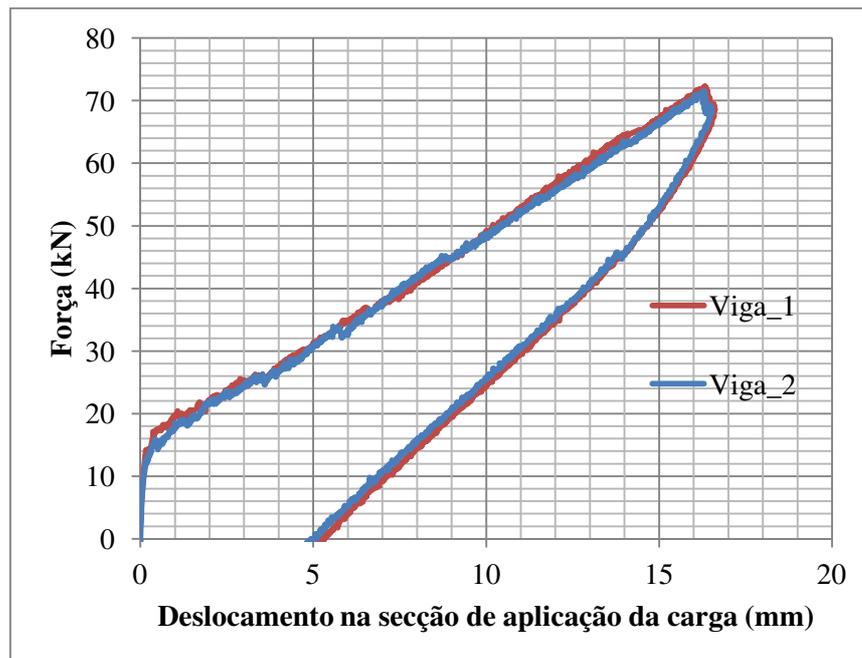
Figura 3.15 - Diagrama força vs. deslocamento na secção de aplicação da carga das vigas durante o ensaio de pré-fendilhação.

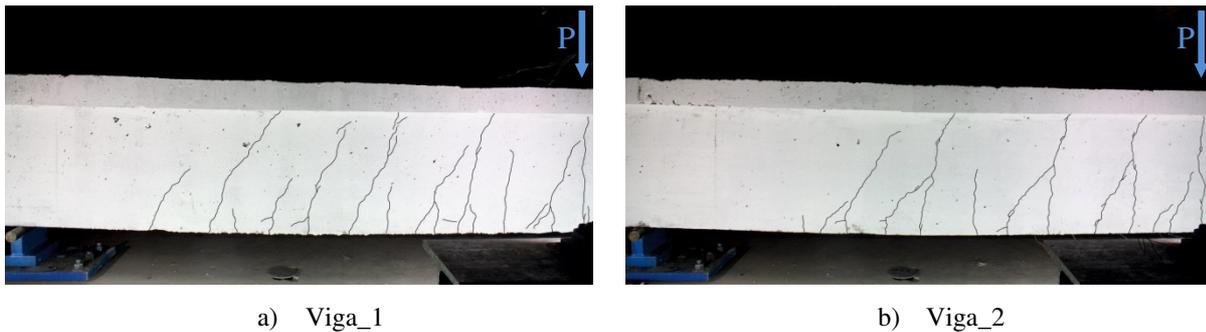
Figura 3.16 - Padrão de fendilhação instalado no ensaio de pré-fendilhação (menor vão de corte).

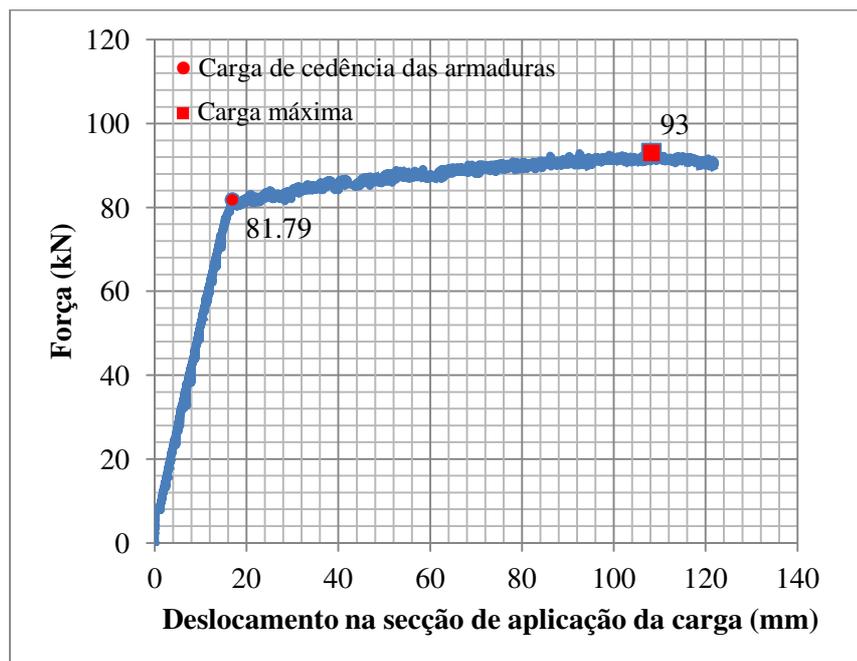
Figura 3.17 – Diagrama força vs. deslocamento na secção de aplicação da carga da Viga_1.

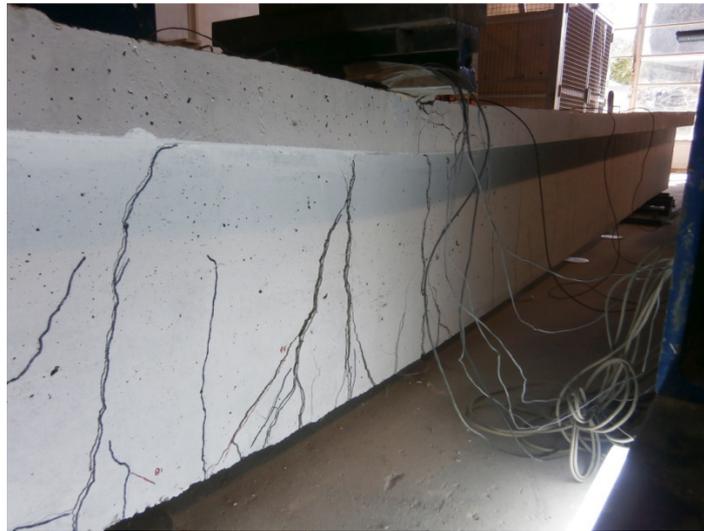
Figura 3.18 – Modo de rotura da Viga_1.

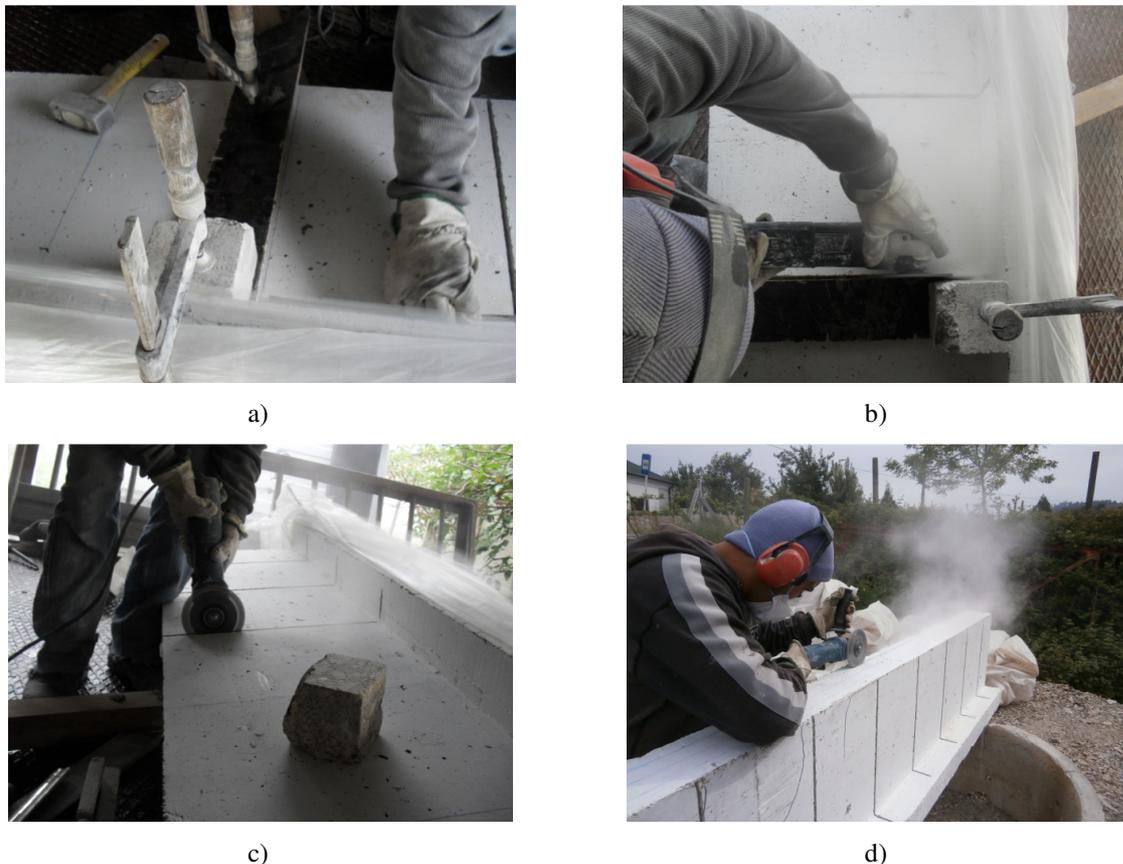
Figura 3.22 - Abertura dos entalhes transversais (a, b e c) e dos entalhes longitudinais (d).

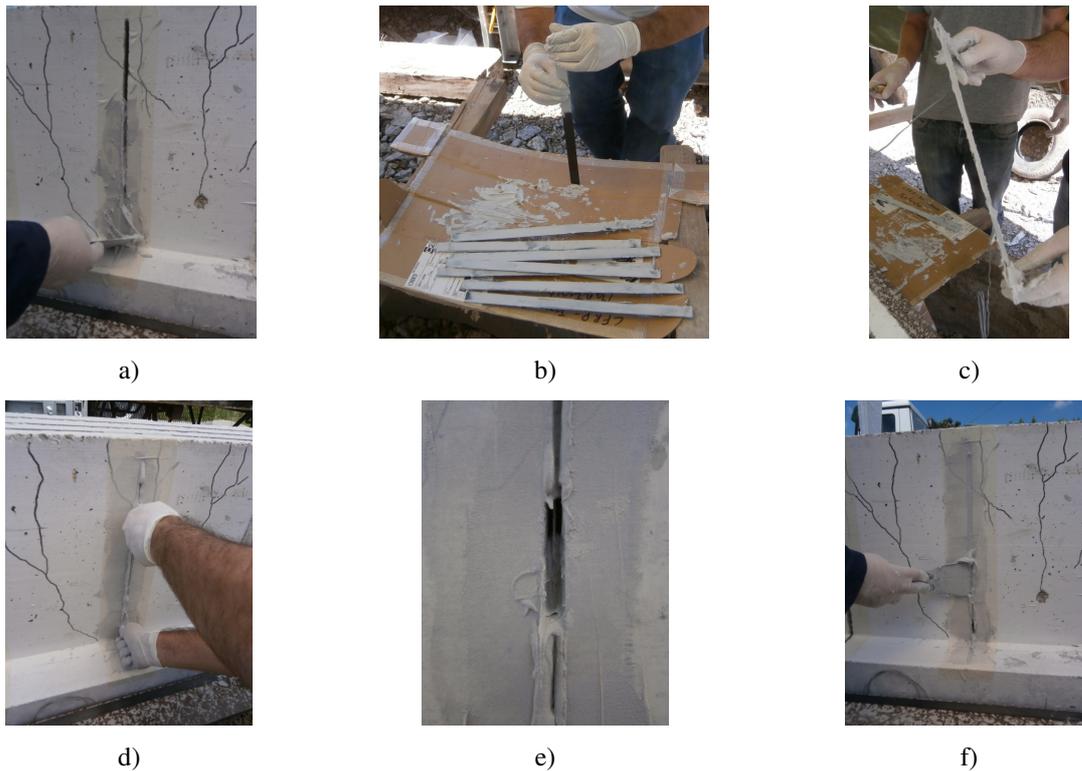
Figura 3.24 - Reforço ao corte com laminados de CFRP inseridos.

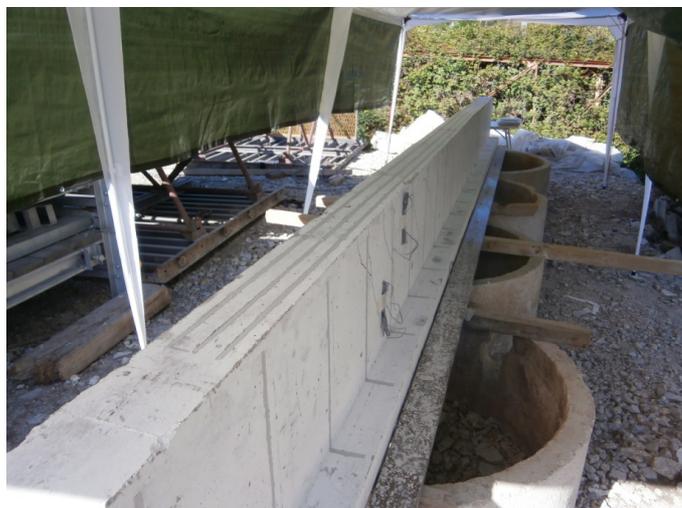
Figura 3.25 - Aspeto geral da viga após a aplicação do reforço de CFRP.

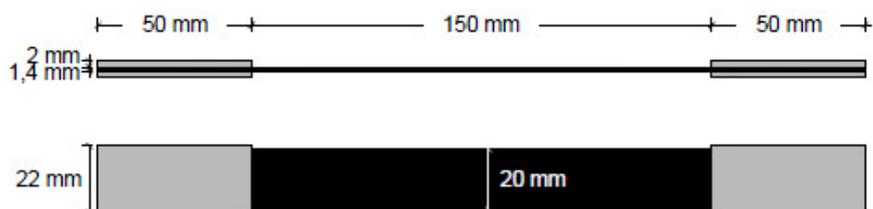
Figura 3.26 - Dimensões dos provetes de laminados de CFRP utilizados no ensaio de tração uniaxial.

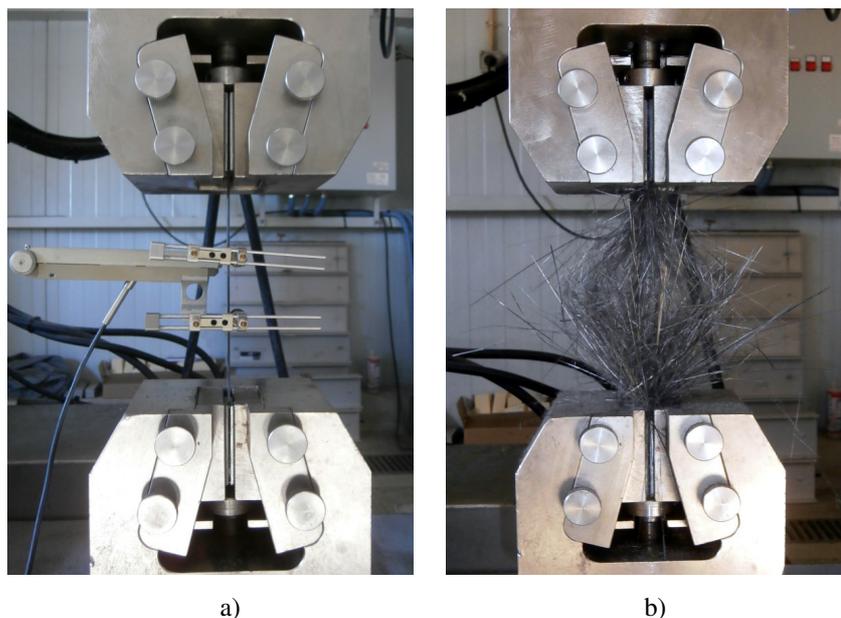
Figura 3.27 - Esquema do ensaio de tração uniaxial para caracterização dos laminados de CFRP.

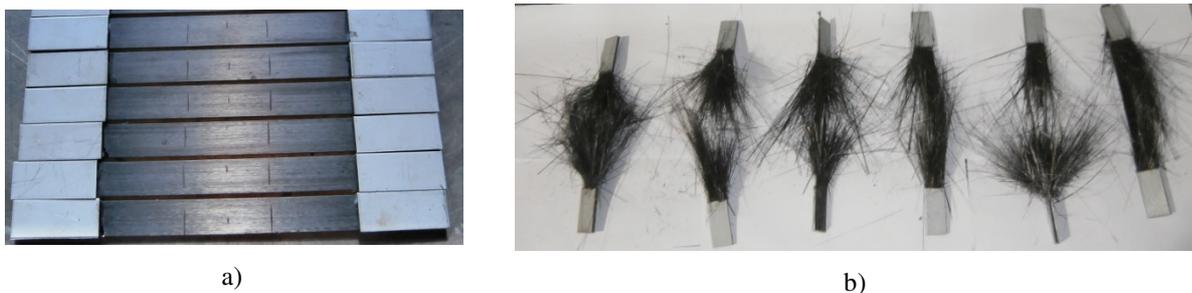
Figura 3.28 - a) Provetes de laminado de CFRP utilizados nos ensaios de tração uniaxial b) modo de rotura dos provetes.

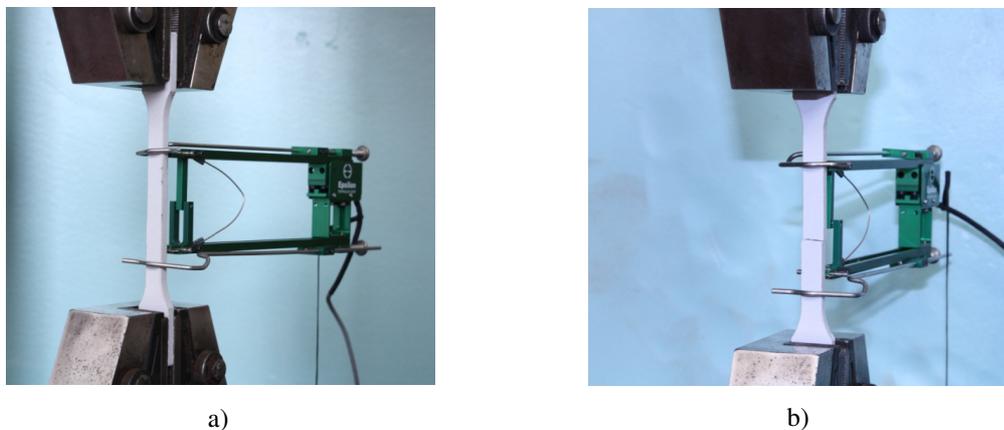
Figura 3.30 - Esquema do ensaio de tração uniaxial realizado para caracterização do adesivo epóxi: a) no início do ensaio; b) modo de rotura verificado.
