Comportamento de vigas de betão
armado reforçadas simultaneamente à
flexão e ao corte com laminados de
CFRP inseridos

Tese de Mestrado
Ciclo de Estudos Integrados Conducentes ao
Grau de Mestre em Engenharia Civil

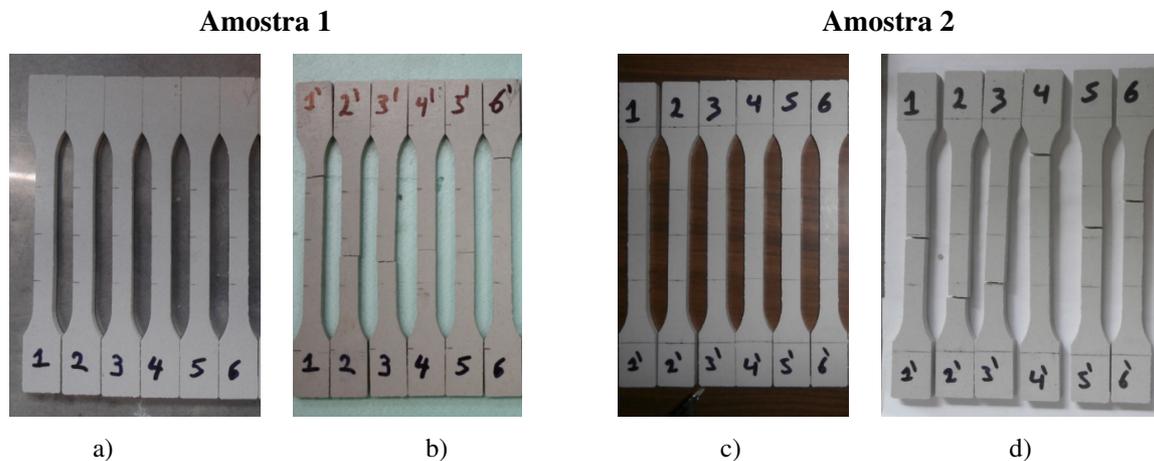
Figura 3.31 - Provetes de adesivo epóxi: Amostra 1, a) antes do ensaio e b) depois do ensaio; Amostra 2, c) antes do ensaio e d) depois do ensaio.

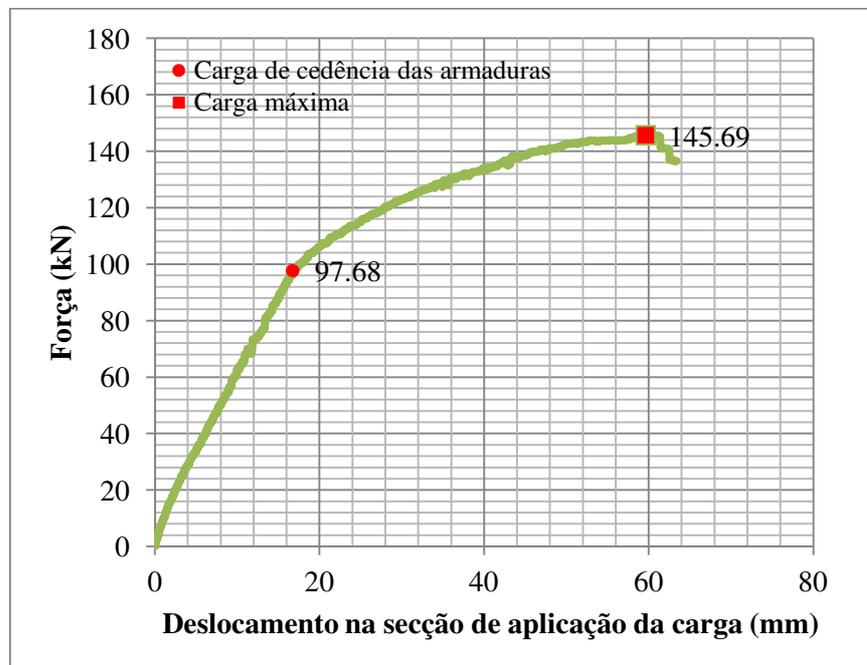
Figura 3.32 - Diagrama força vs. deslocamento na secção de aplicação da carga da Viga_2.

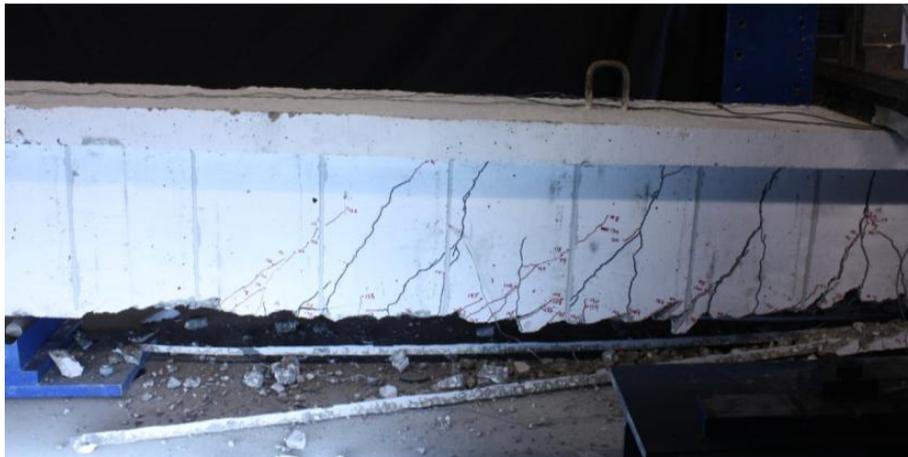
Figura 3.33 – Modo de rotura da Viga_2.

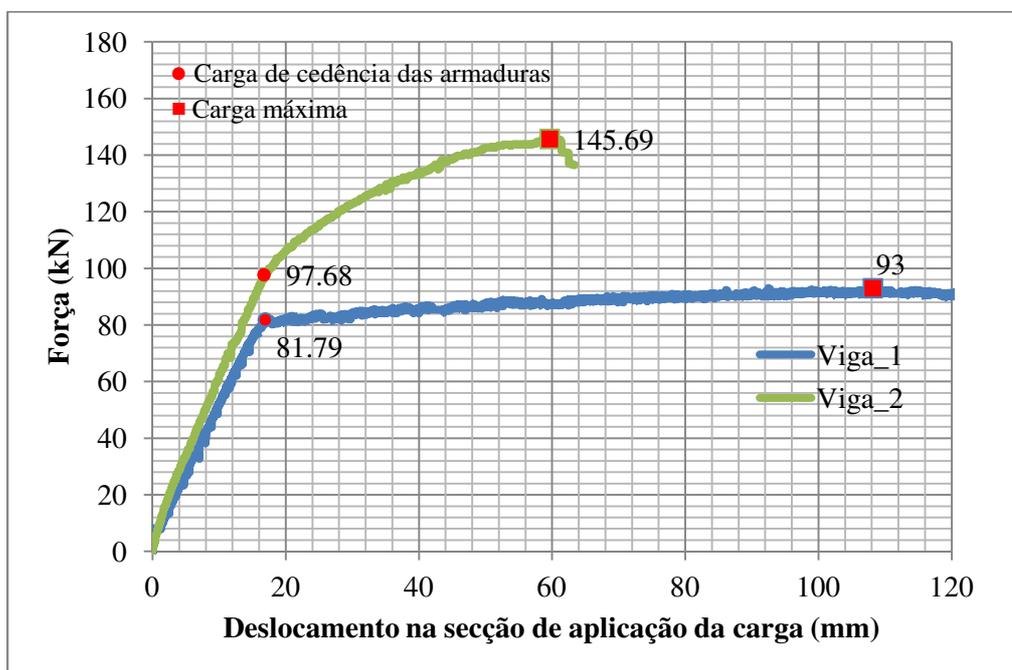
Figura 3.34 - Comparação do comportamento até à rotura da Viga_1 e da Viga_2.

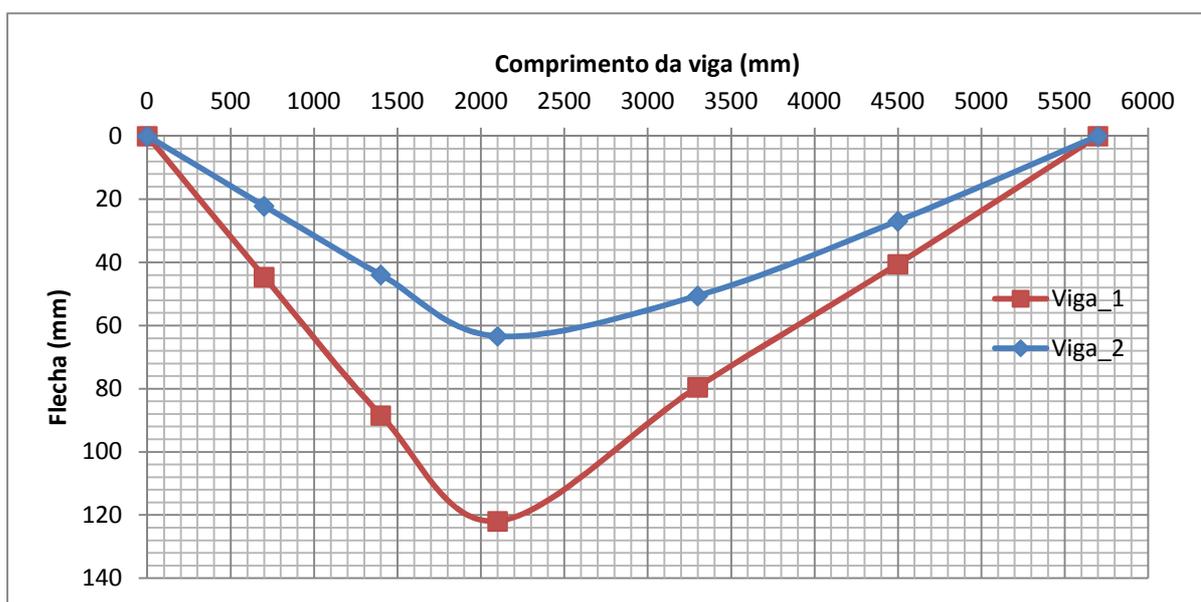
Figura 3.35 - Deformada final das vigas ensaiadas à rotura.

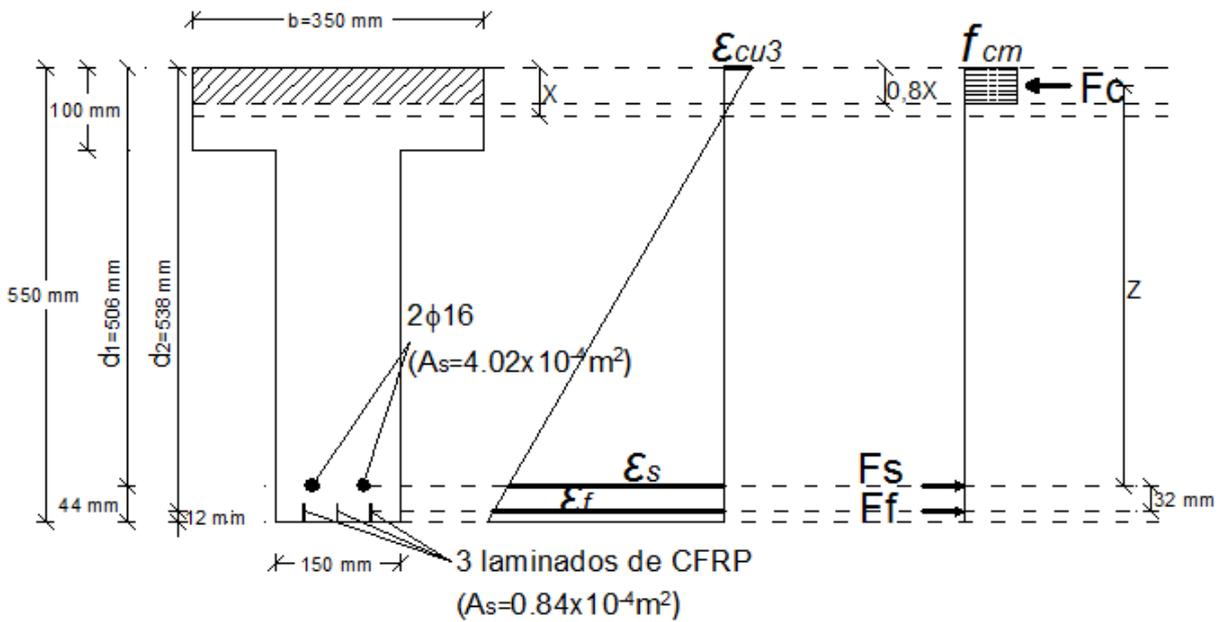
Figura 3.36 - Estabelecimento do equilíbrio interno da secção de momento máximo.

Betão: $f_{cm} = 31.26$ MPa
Aço: $f_{ym} = 553.88$ MPa
Laminado de CFRP: $E_f = 169.49$ GPa

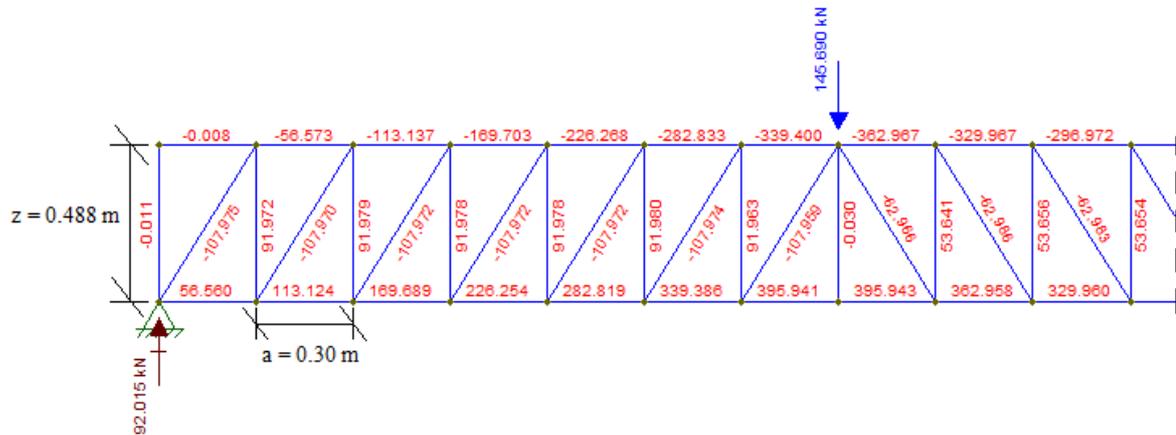
Figura 3.37 - Treliça de Morsch idealizada.

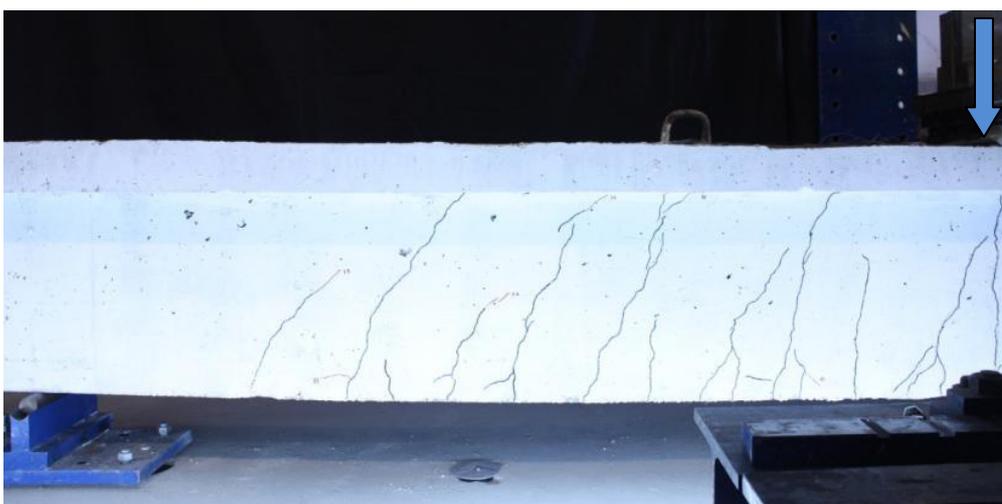
a) Com um carregamento de 82 kN.

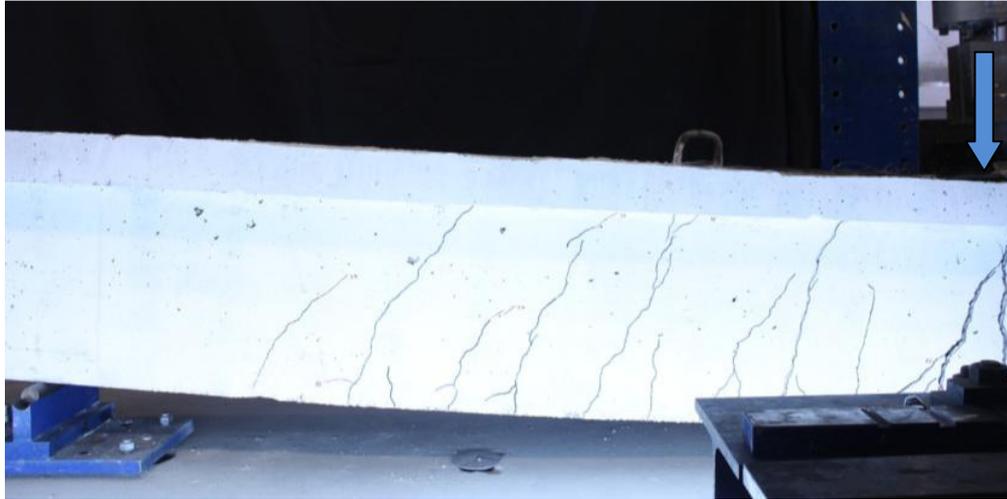
b) Com um carregamento de 93 kN (Carga máxima).

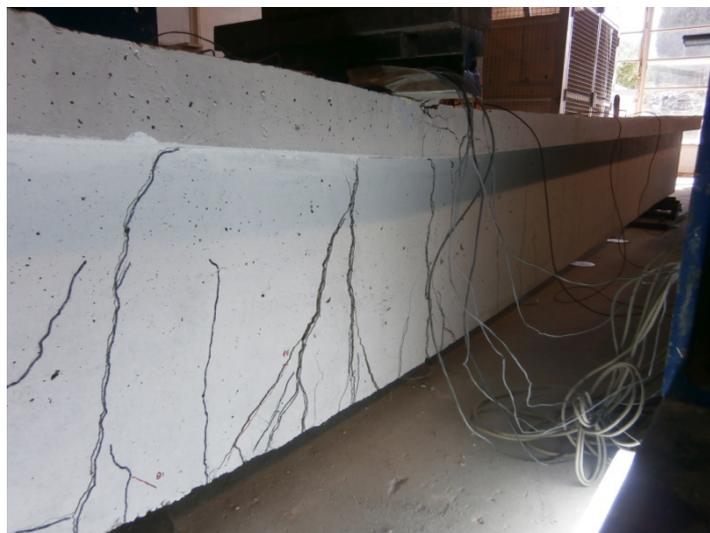
c) Modo de rotura.

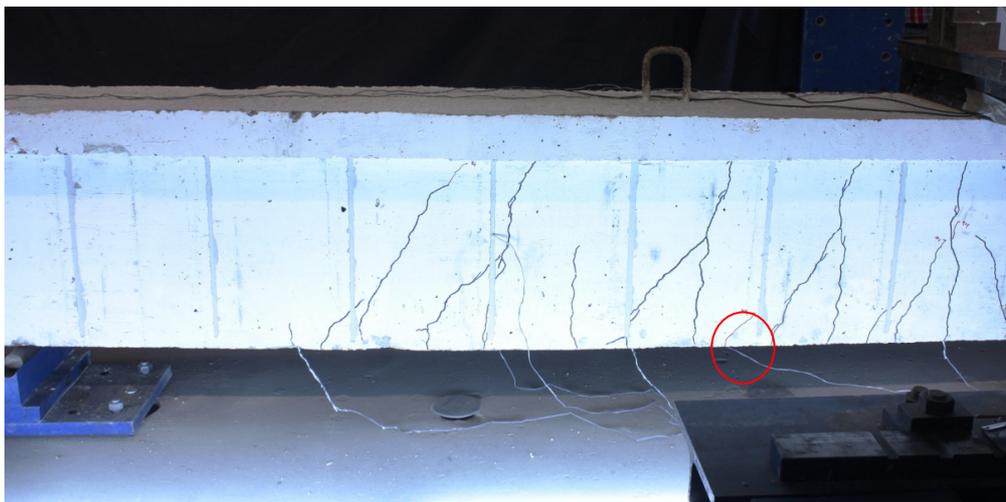
a) Com um carregamento de 101 kN. Aparecimento da primeira fenda de corte.

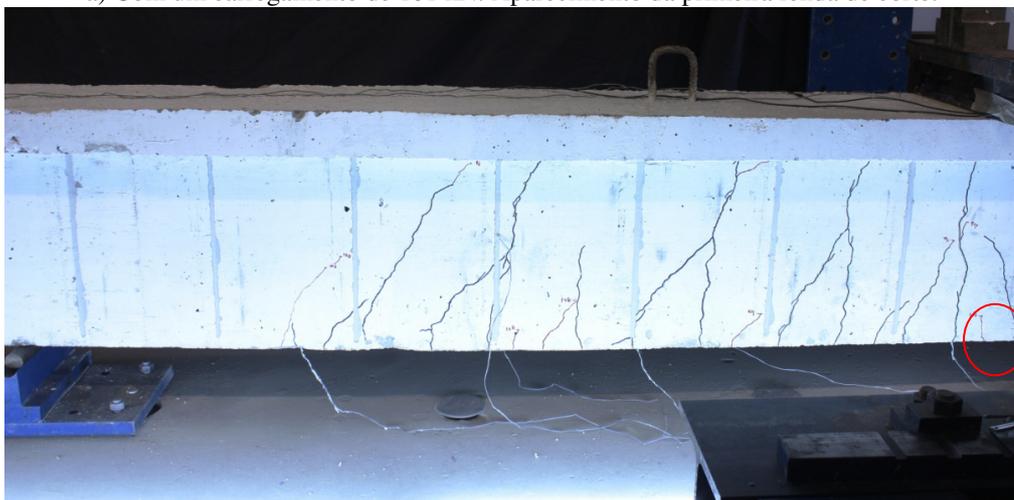
b) Com um carregamento de 107 kN. Aparecimento da primeira fenda de flexão.

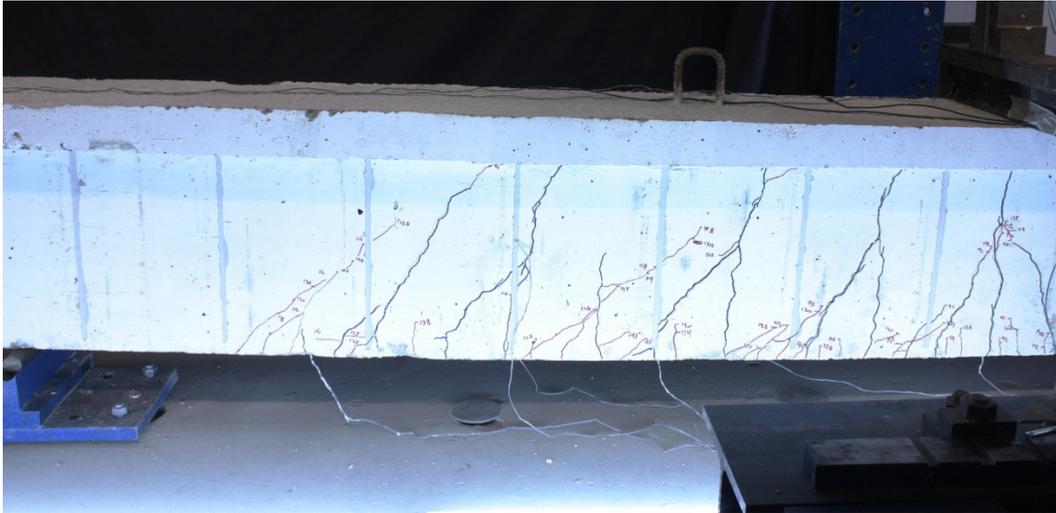
c) Com um carregamento de 145,69 kN (Carga máxima).

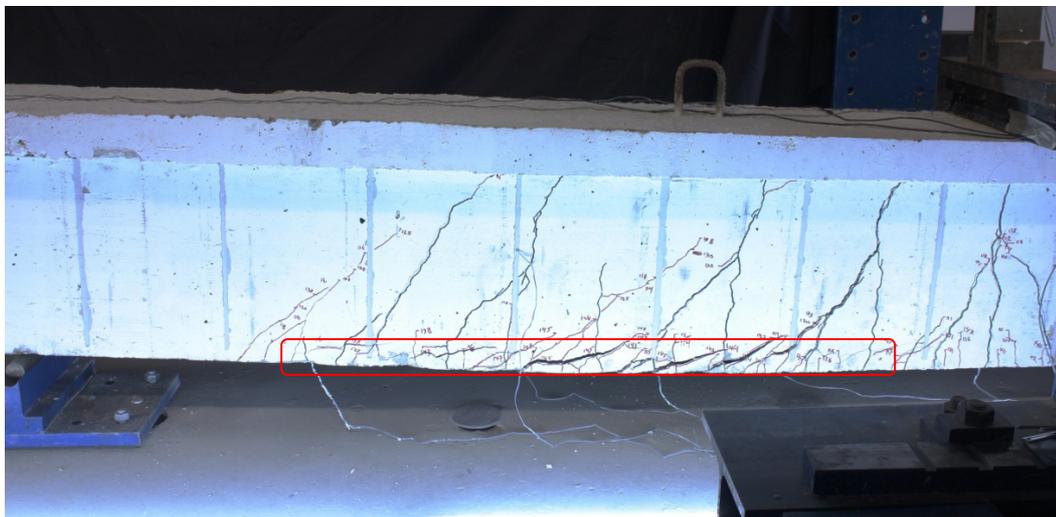
d) Instantes antes da rotura. Zona com fendas paralelas aos laminados de CFRP longitudinais que antevêm a rotura por destacamento dos laminados.

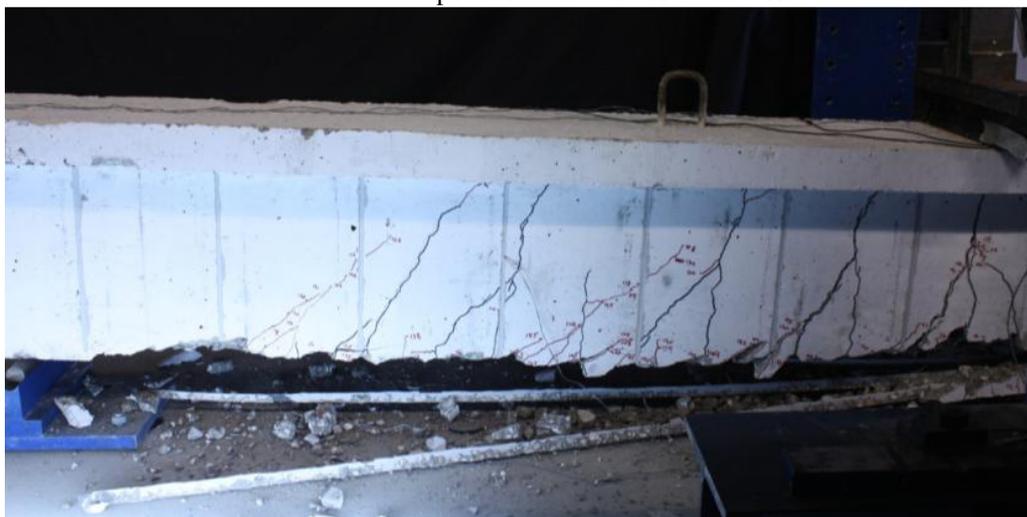
e) Modo de rotura.

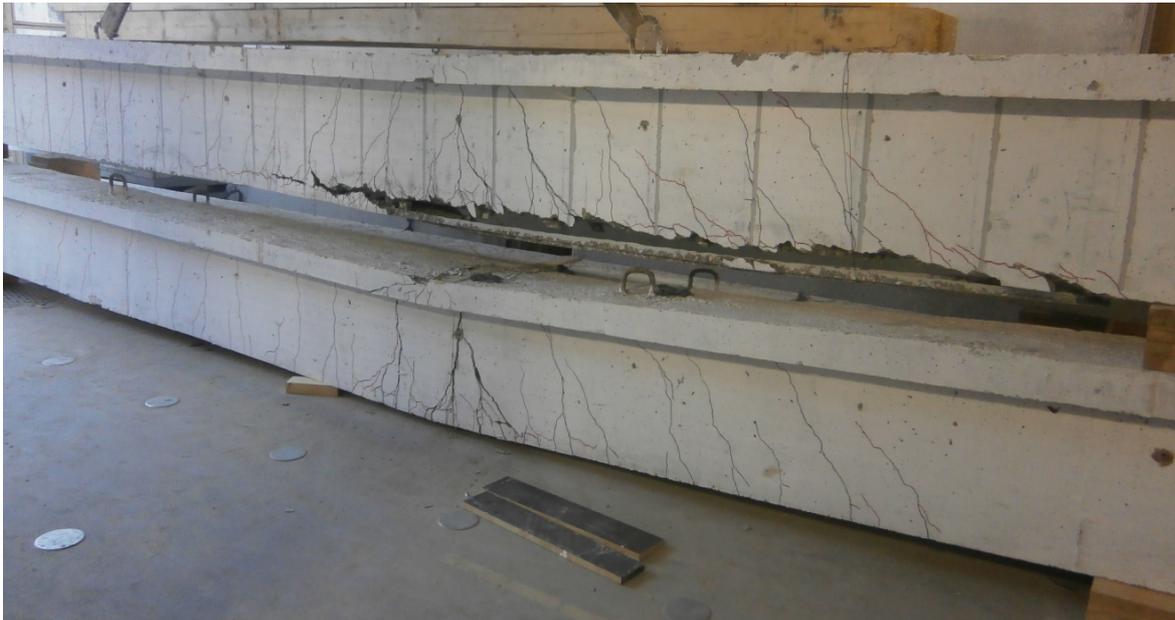
Figura 4.3 - Padrão de fendilhação final.

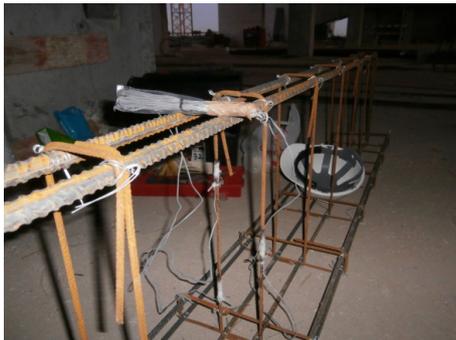
a) Extensômetros colados num estribo.

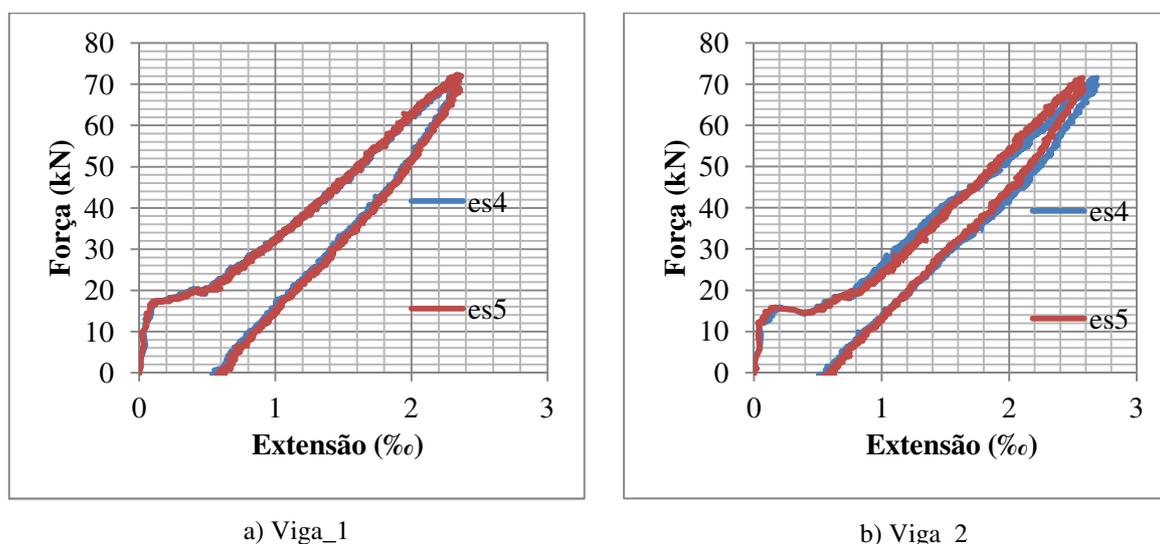
Figura 4.7 - Extensões nas armaduras longitudinais (ensaio de pré-fendilhação).

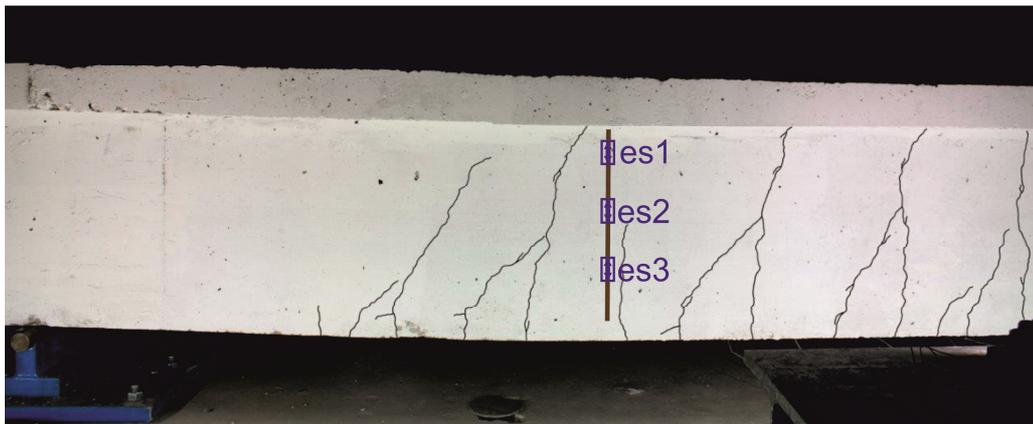
Figura 4.10 - Posicionamento dos extensómetros na Viga_2 (pré-fendilhação).

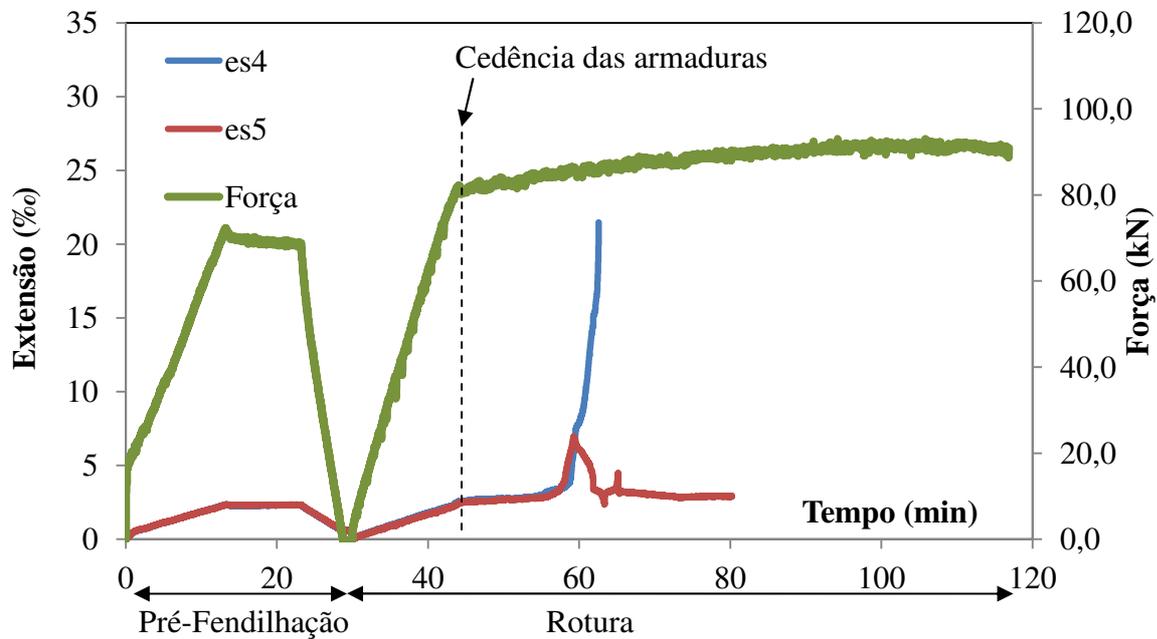
Figura 4. 11 - Extensões nas amaduras longitudinais da Viga_1 (Extensómetros es4 e es5).

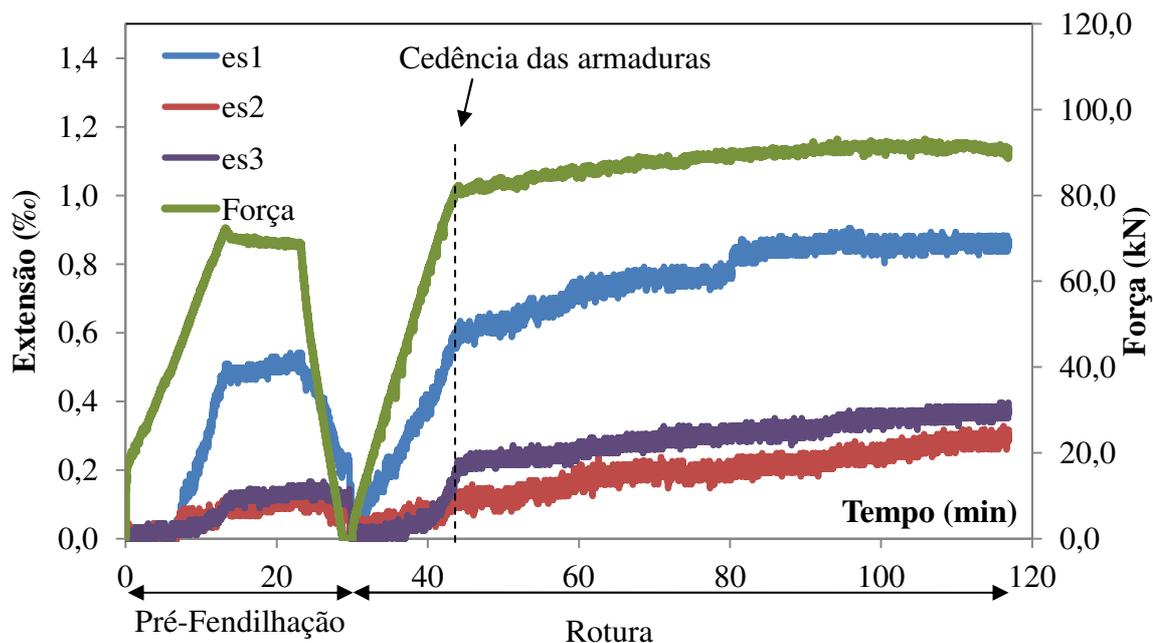
Figura 4.12 - Extensões nas armaduras transversais da Viga_1 (extensômetros es1, es2 e es3).

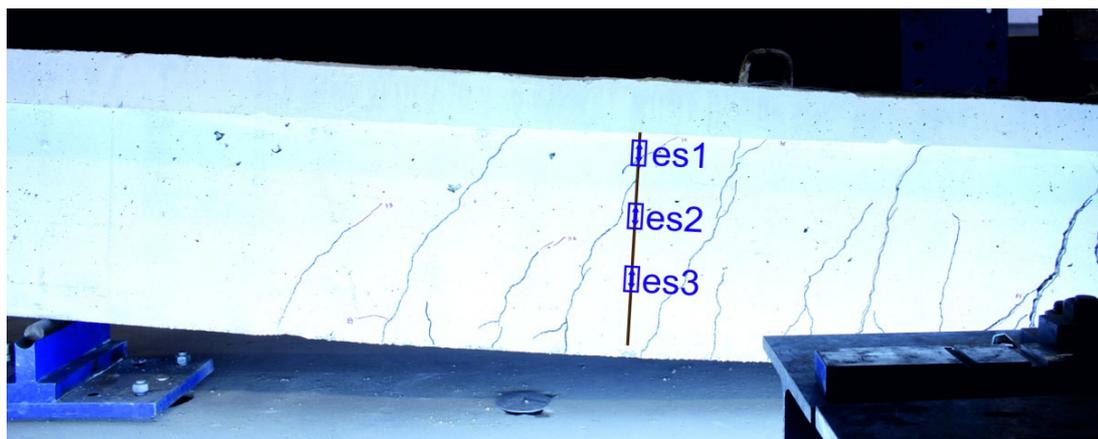
Figura 4.13 - Posicionamento dos extensômetros na Viga_1 (rotura).

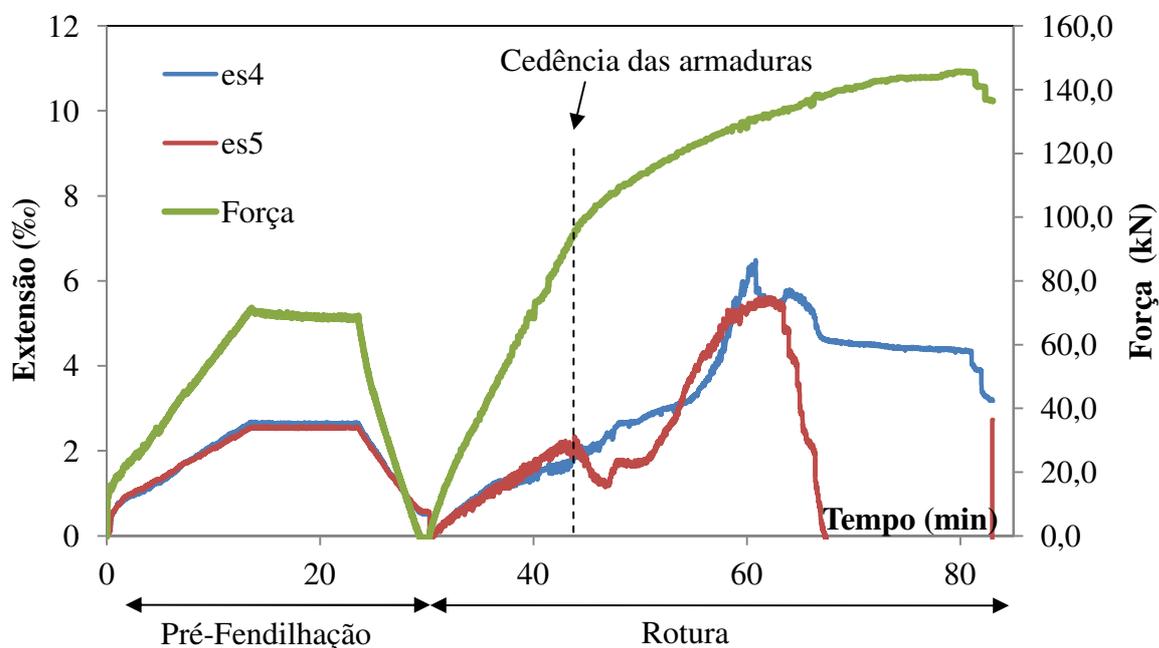
Figura 4.14 - Extensões nas amaduras longitudinais da Viga_2 (Extensómetros es4 e es5).

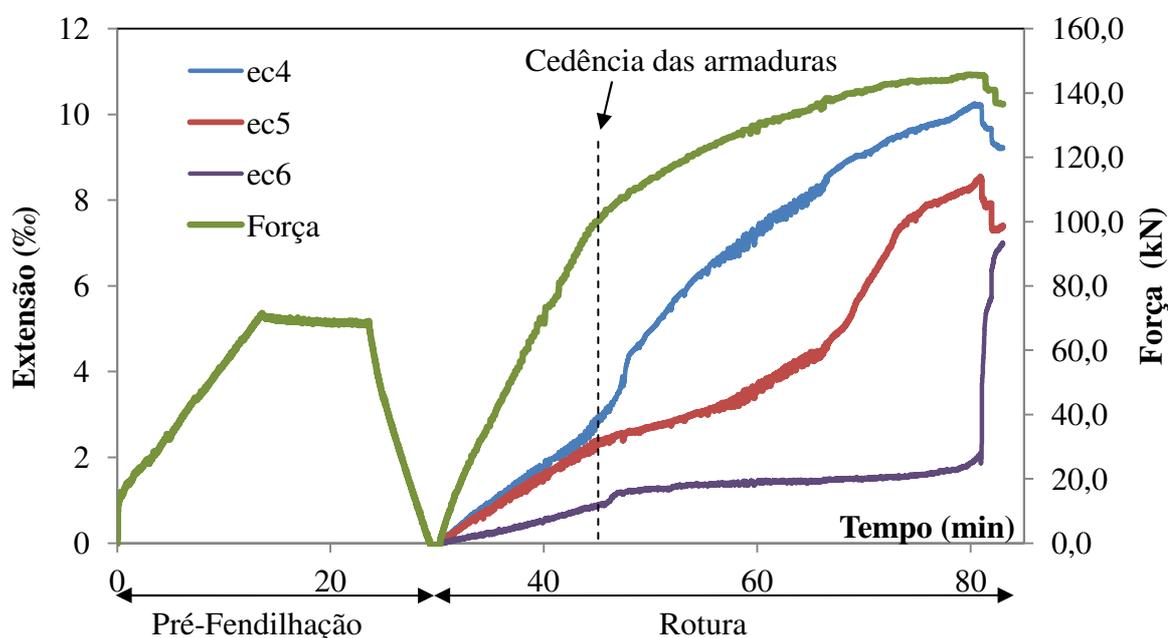
Figura 4.15 - Extensões nos laminados de CFRP de reforço à flexão da Viga_2 (extensómetros ec4, ec5 e ec6).

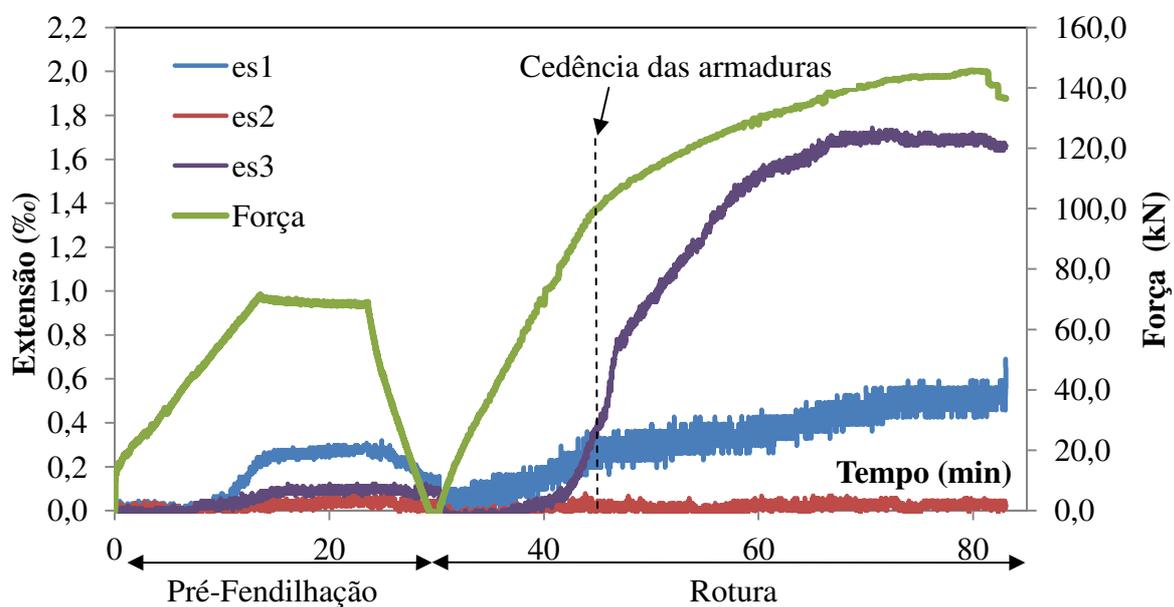
Figura 4.16 - Extensões na armadura transversal da Viga_2 (extensómetros es1, es2 e es3).

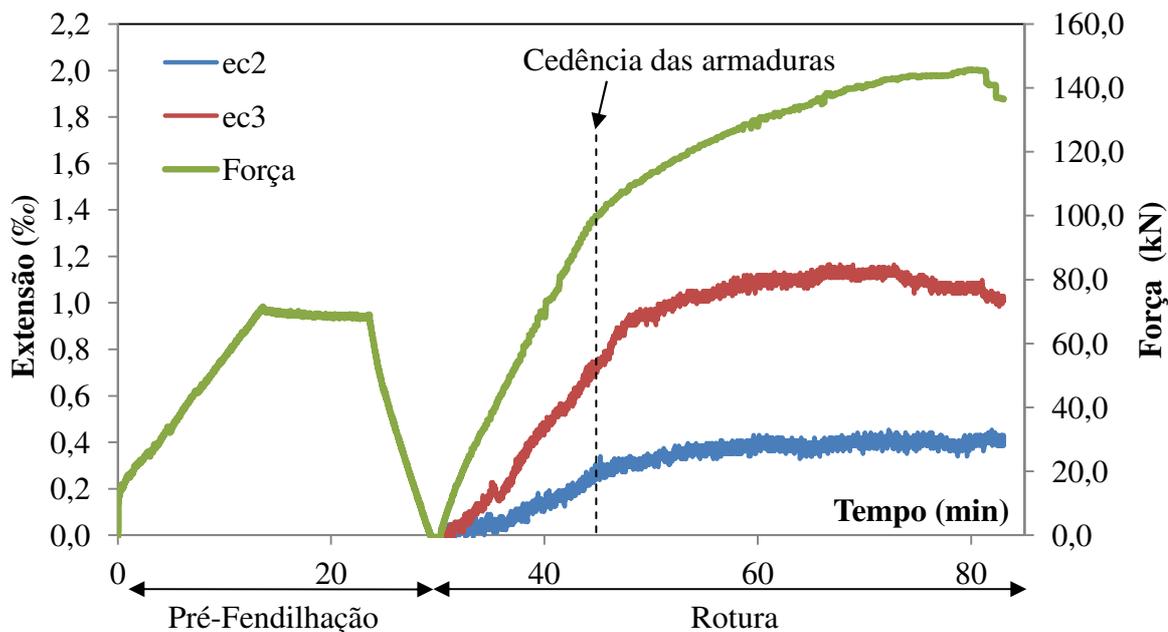
Figura 4.17 - Extensões nos laminados de CFRP de reforço ao corte (extensómetros ec2, ec3).

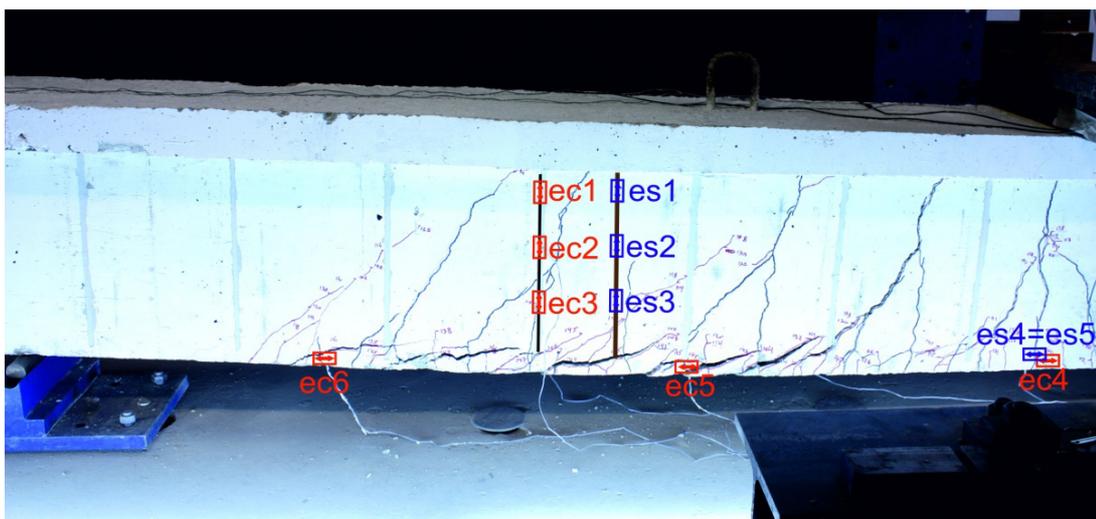
Figura 4.18 - Posicionamento dos extensómetros na Viga_2 (rotura).

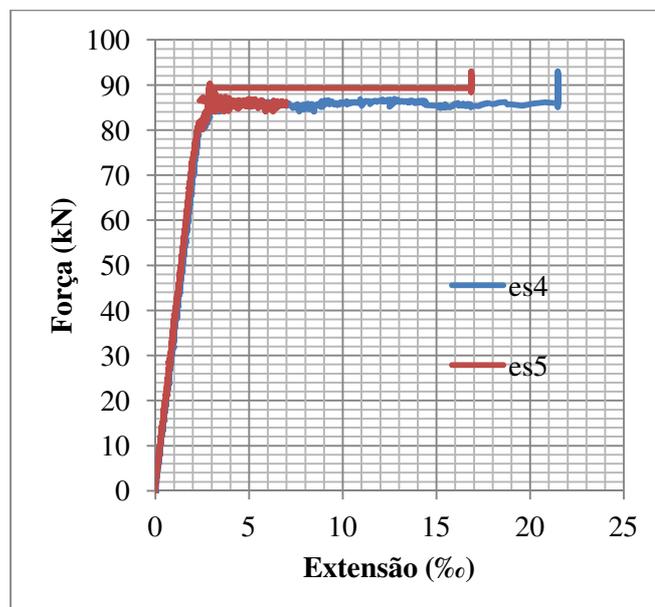
Figura 4.19 - Extensões longitudinais na Viga_1.

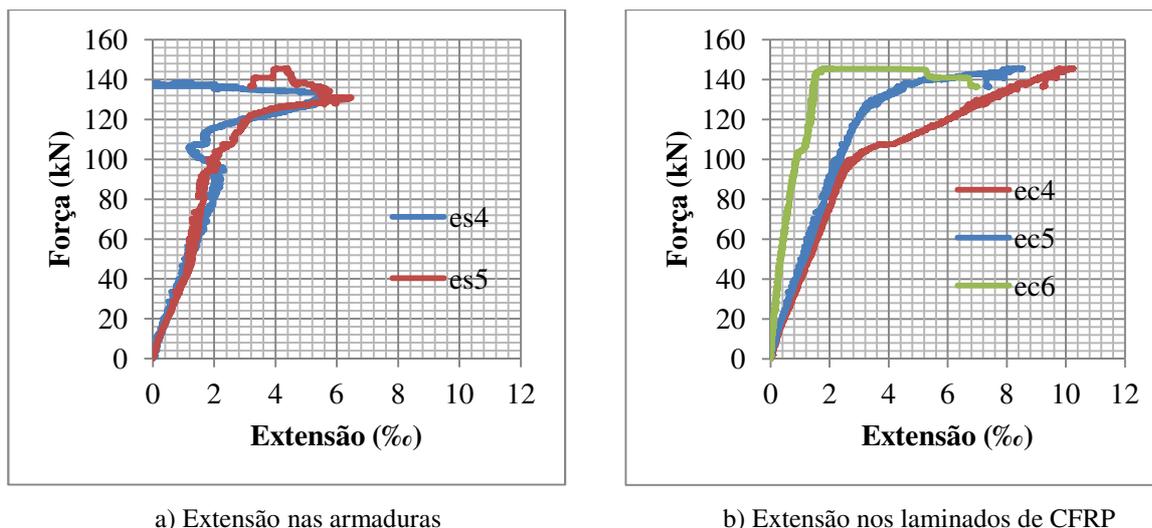
Figura 4.21 – Extensões longitudinais na Viga_2.

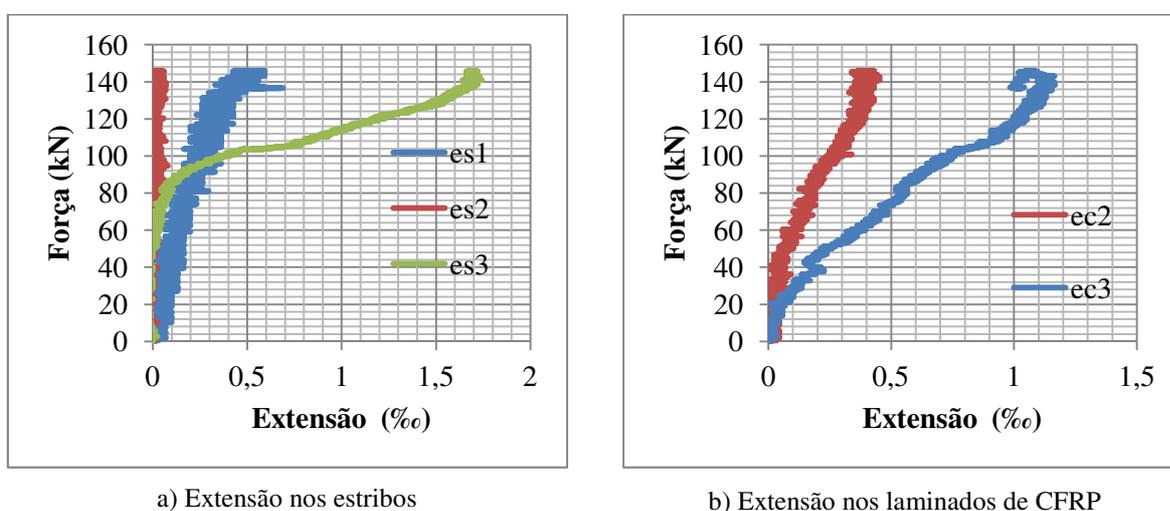
Figura 4.22 - Extensões transversais na Viga_2.
