XIV Colóquio Ibérico
de Geografia

Processos erosivos ocorridos em vertentes ao longo da estrada São Domingos – Assomada, Ilha de Santiago (Cabo Verde)

Este trabalho tem por objetivo a aferição de processos erosivos ocorridos ao longo da estrada São Domingos-Assomada, na ilha de Santiago na República de Cabo Verde, África Ocidental. Ao longo da pesquisa foram destacadas as principais atividades que originaram a ocorrência de fenómenos erosivos e demais impactos causados pelas obras tanto na fase de reabilitação como na fase de exploração da via. Buscou-se ainda mostrar que a crescente intervenção antrópica ao longo da estrada tem repercutido cada vez mais intensamente sobre a dinâmica do relevo e nos processos de erosão do solo associados às práticas inadequadas de uso da terra. Os resultados do estudo apontaram que a degradação dos compartimentos geomorfológicos e suas formações superficiais não ocorrem unicamente em função da estrada, mas também pelas práticas tradicionais de uso da terra. Ainda foi possível constatar que no caso da estrada São Domingos – Assomada, as obras de recuperação não levam em conta à dinâmica do relevo, ou seja, não consideram os parâmetros morfoгенétic

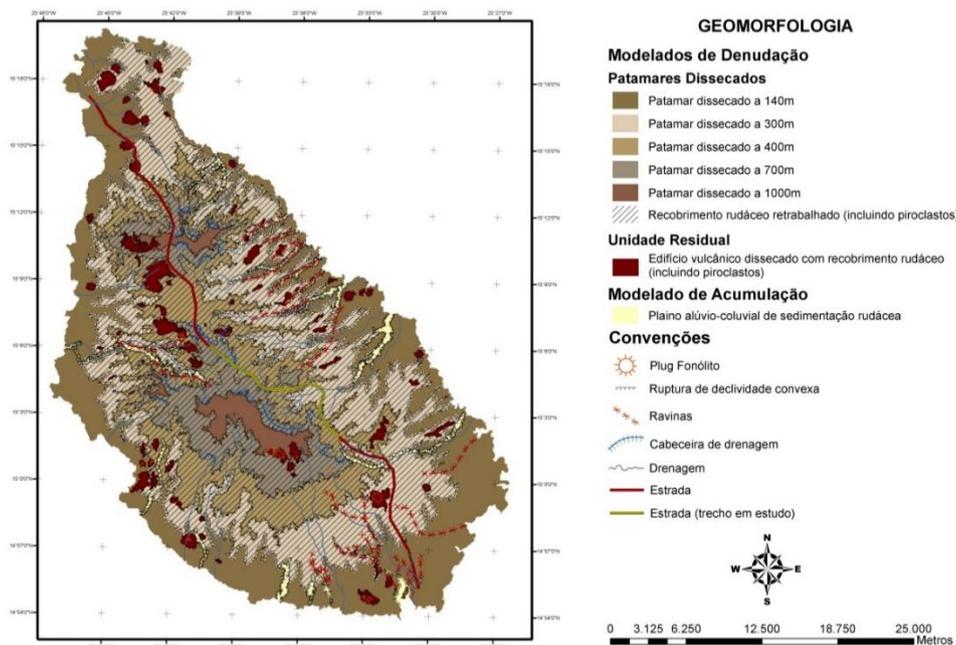
Figura 1. Esboço geomorfológico da Ilha de Santiago, com indicação da área de estudo.

As formas vulcânicas originais foram modificadas pela ação erosiva, dando lugar a uma paisagem dominada por vales profundos e estreitos, picos, cimos estreitos e alongados (denominados localmente por cutelos) e amplas superfícies planálticas formadas por escoadas basálticas – as achadas (Figura 1).

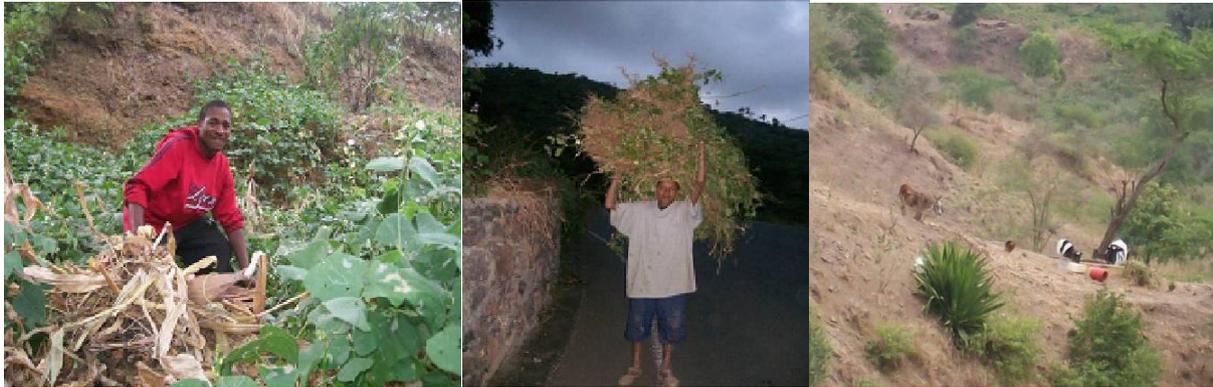
geomorfologicamente marginais, aumentando a erosão das vertentes e a remoção da cobertura vegetal. De acordo com Araújo, Almeida e Guerra (2005), a erosão ocorre devido a sobre-exploração da vegetação para uso doméstico: coleta de lenha para combustível, construção de cercas e pastagem para animais (Fotografias 1 e 2). Esta última forma de exploração é particularmente grave em áreas onde a vegetação remanescente não fornece mais proteção suficiente contra a erosão do solo.

Fotografias 1,2 e 3. Exploração da vegetação para uso doméstico na zona dos Picos e criação de gado nas encostas de Jongoto. Fonte: Autora, 2009

O pisoteio provocado pelo gado caprino, bovino e ovino (Fotografia 3), gerando compactação que dificulta a infiltração da água e resulta num maior escoamento superficial, conduz, conseqüentemente, à erosão hídrica dos solos. A maior incidência dos fenômenos erosivos na área pode ser atribuída ao fato de a maior parte dos solos da região se apresentar exposta em função das práticas inadequadas de uso da terra, vegetação esparsa ou à própria morfologia do terreno, o que faz com que grandes superfícies de solo desnudo sofram também o efeito de salpicamento. Conforme Araújo, Almeida e Guerra (2005) sobre encostas íngremes, como as da zona de estudo, o salpicamento conduz a um movimento dos solos encosta abaixo. Apesar da grande diversidade das formas de relevo, os processos erosivos mais dinâmicos, e que afetam áreas mais extensas, ocorrem sobre as encostas, tanto no período seco como no período de chuva. Verifica-se que os processos erosivos sob a ação do escoamento superficial ocorrem com maior intensidade no período húmido, quando a intensa atividade agrícola contribui também para tornar o solo mais vulnerável. Os processos superficiais afetam de forma generalizada todas as formas de relevo, embora se acentuem nas encostas, onde formam os sulcos e as ravinas mais extensos, largos e profundos e com uma maior densidade e, em alguns casos, formam barrancos de grande porte associadas à estrada, atingindo propriedades rurais e agrícolas adjacentes ao corpo da estrada, sobretudo devido à má condução do fluxo de água. O declive é considerado um dos fatores relevantes de erosão na zona de estudo, sobretudo na zona dos Picos, uma vez que aí ocorrem áreas com declividade superior a 60° e torna-se notório que encostas com essas declividades são muito críticas e geram desabamentos e quedas de blocos. Encontramos também canais de drenagem que favorecem a formação e desenvolvimento movimentação de materiais (em áreas com declives superiores de 20°), os quais vão ser depositados nos fundos dos vales. Na época das chuvas, ocorre erosão em barrancos que constituem impactos geomorfológicos, muitas vezes de difícil recuperação, causando também a subida do nível de base por deposição excessiva nas ribeiras e soterramento das áreas agrícolas a jusante.

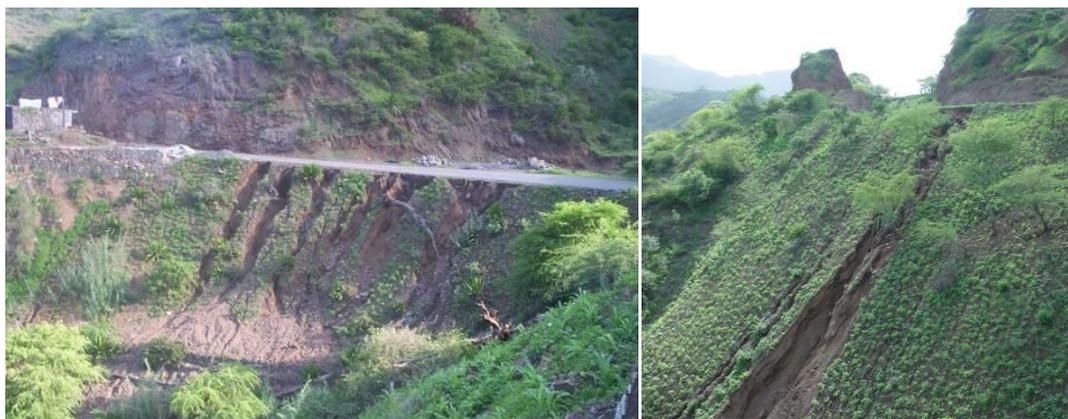
As condições climáticas da ilha, associadas às demais condições naturais, tornam as áreas atravessadas pela estrada particularmente suscetíveis à iniciação dos processos erosivos e movimentos de massas. A queda de blocos, solos, lascas, detritos e os escorregamentos de terra, predominam em vertentes constituídas por basaltos fragmentados e rebordos rochosos também de basalto, acelerando o processo erosivo linear com formação de ravinas, sulcos e barrancos. Nos leitos das ribeiras e as encostas de Godim e Picos, as “escoadas” (termo local para as torrentes de água e detritos), como os fluxos de detritos, são frequentes em áreas onde os níveis superficiais do solo apresentam textura granular e pouca coesão, com sinais evidentes de degradação. Verificou-se *in loco* que nas adjacências da estrada, uma das formas mais extremas de erosão decorre da acentuação dos fluxos concentrados difusos em resultado dos poucos canais perenes ou com talvegue bem definido de escoamento. Verificou-se *in loco* a formação de ravinas e voçorocas e, em alguns casos, a formação de movimentos de massa, sobretudo na época das chuvas afetando as zonas de Órgãos Pequenos e Picos (Fotografias 4 e 5).

Fotografias 4 e 5. Formações de ravinas e voçorocas seguidas a escorregamento na zona dos Picos. Fonte: Autora.
