XIV Colóquio Ibérico
de Geografia

Processos erosivos ocorridos na sub-bacia hidrográfica de Água de Gato – concelho de São Domingos, Cabo Verde

O presente trabalho de investigação foi realizada na Sub-Bacia Hidrográfica de Água de Gato-Concelho de São Domingos, tendo como objetivo analisar o risco de desencadeamento processos erosivos. Para melhor entendimento da dinâmica dos processos erosivos na área de estudo foi feita uma análise em função das características geoambientais da área e posteriormente a identificação dos processos superficiais que ocorrem nessa Sub-Bacia. Os resultados do estudo apontaram que o desencadeamento dos processos erosivos na área de estudo não ocorre unicamente pelo processo natural, ou seja, erosão geológica, mas também pelas práticas tradicionais de uso e gestão do solo que é feita nessa área, onde, em muitos casos, ocorre sobre as encostas de declives acentuados, com ausência de práticas de conservação de solo. A partir de observação direta no terreno identificaram-se vários aspetos de degradação de solos associada à prática agrícola.

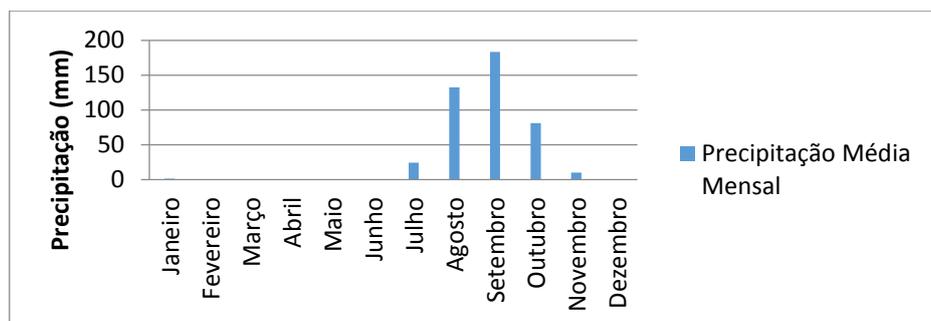
Gráfico 1 - Variação da Média Mensal no período de 2001 à 2010. Fonte: Instituto Nacional de Meteorologia e Geofísica, posto Lém Pereira.

À semelhança do país, na ilha de Santiago, onde fica localizada a área de estudo, a precipitação ocorre normalmente de modo intenso e concentrado num curto período de tempo (Agosto a Outubro), provocando grandes escorrências. Em muitos casos traduz-se num factor fortemente atuante no desencadeamento de erosão dos solos. Analisando os dados pluviométricos do posto de Lém Pereira (localizado na área de estudo), verifica-se que na Sub-bacia hidrográfica de Água de Gato acontece o mesmo, ou seja, a precipitação concentra-se em poucos meses do ano (Gráfico 1).

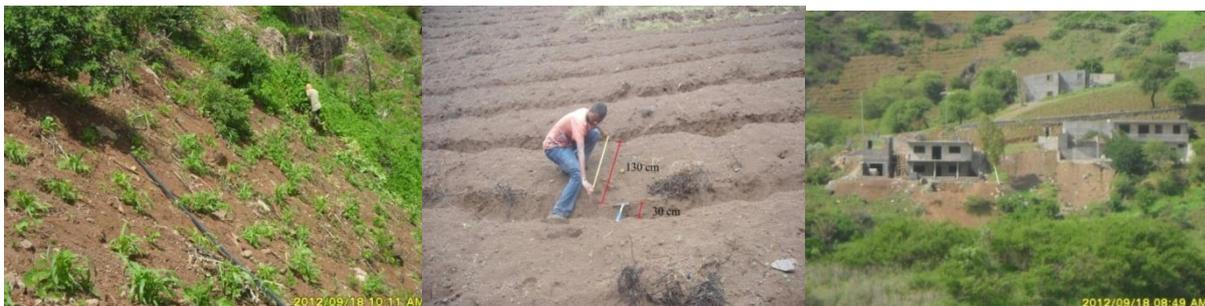
Figura 2. Prática de monda numa encosta declivosa na zona de Réma-Réma (esquerda), Cultura em forma de camalhões nas encostas de Pinha (centro) e Pressão antrópica sobre encostas na zona de Caiada (direita).

Constatou-se que a aceleração dos processos erosivos na área de estudo está associada, em muito casos, aos usos inadequados dos solos que se fazem em zonas declivosas. Efetivamente, a morfologia dessas encostas não permite certos manejos aí praticados, como por exemplo a cultura em camalhões e a “monda” (capina), que é feita com intuito de eliminar manualmente as ervas daninhas que se desenvolvem à volta das culturas de milho e feijão (Figura 2 - esquerda). Conforme Tavares *et al.*, (2012), as práticas de capina com enxada, como as realizadas na área de estudo, podem mobilizar o solo até 7,0 cm de profundidade (a mais rica em matéria orgânica), de cima para baixo nas encostas, reduzindo a estabilidade do solo. Ainda segundo os autores supracitados, esta situação agrava-se depois da primeira capina (monda), que é mais degradante para o solo. O cultivo em forma de camalhões é bastante comum nas encostas da Sub-Bacia de Água de Gato. Os solos que se encontram sob essa forma de cultivo sofrem alterações significativas (Figura 2 - centro) e perante uma forte precipitação gera-se com muita facilidade fluxo de lama e detritos. Ainda Carvalho (2009) chama atenção, “(...) a cultura em camalhões traz impactos graves para o ambiente isso porque depois da colheita do amendoim o solo permanece desprotegido. Quando chove, dá-se o impacto direto das gotas de água sobre o solo, levando à desagregação e movimentação de partículas do solo, sobretudo para o fundo dos vales, que por sua vez, são arrastados pelas cheias e transportados para lugares distantes, provocando o assoreamento dessas zonas (...)”. No que diz respeito à ocupação humana, é de verificar nessa sub-bacia ocupação em zonas declivosas (Figura 2 - direita). Conforme Carvalho (2009), é comum que ocorra escorregamento nessas áreas, potencializada pela ação antrópica, muitas vezes mobilizando materiais produzidos pela própria ocupação (depósitos entulho, resíduos sólidos e dentre outros).

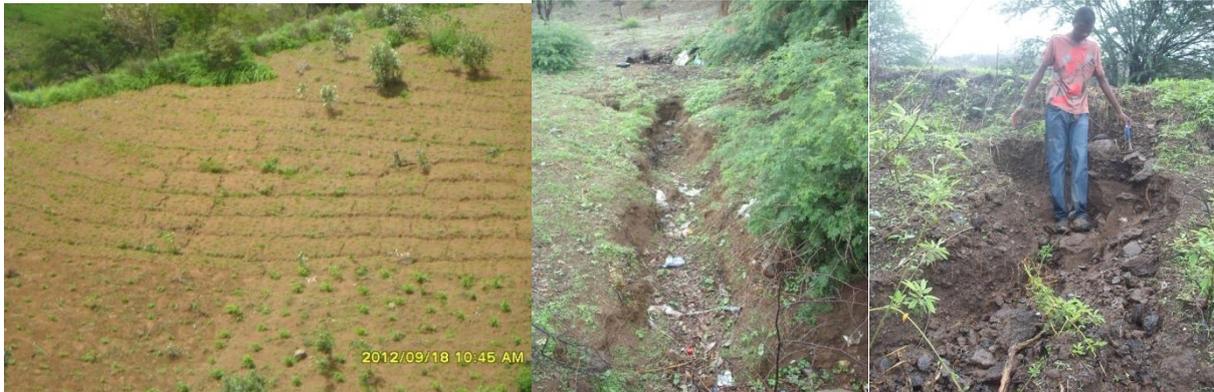
Figura 3. Erosão em sulco associada a cultura em camalhões (esquerda) e presença de “barrancos” (centro e direita) na zona de Pinha.

Da análise realizada com base no trabalho de campo, é importante realçar que os processos erosivos desencadeados ocorrem com mais frequência no período húmido (Agosto à Outubro) pelo escoamento superficial, onde se verifica uma intensa atividade agrícola deixando os solos mais suscetíveis a esses processos (Figura 3). Numa primeira fase da erosão há aumento do escoamento superficial decorrente de escoamento em lençol ou laminar, onde ocorre o transporte de sedimentos, e posteriormente passagem para erosão linear, nomeadamente: sulco, ravina e “barranco” (Figura 3). No caso da ravina ilustrada na figura 3 (centro), ela está associada a corte de estrada, e se formou apenas num evento chuvoso surge essa feição erosiva.
