**As Cores de Braga:
Levantamento Cromático da Rua do
Souto e da Rua D. Diogo de Sousa**

Dissertação de Mestrado
Ciclo de Estudos Integrados Conducentes ao
Grau de Mestre em Arquitectura - Área de Cultura Arqui-
tectónica

VOLUME II
LEVANTAMENTO CROMÁTICO

4. FICHAS INDIVIDUAIS DOS EFIFÍCIOS

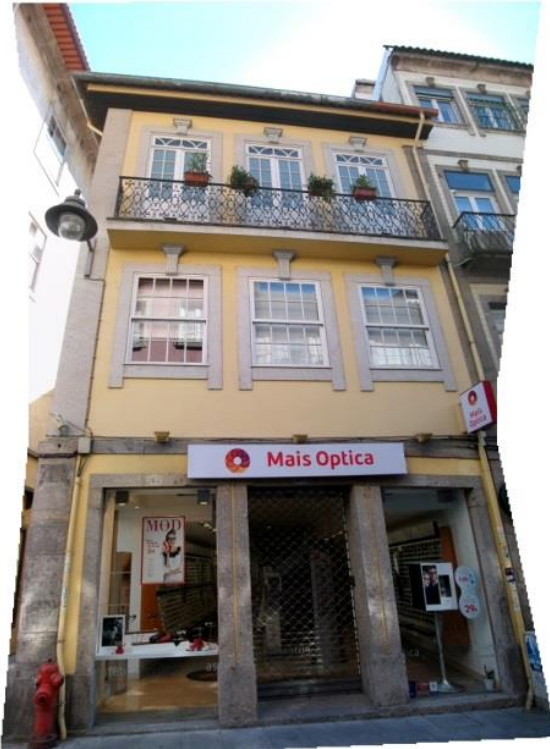
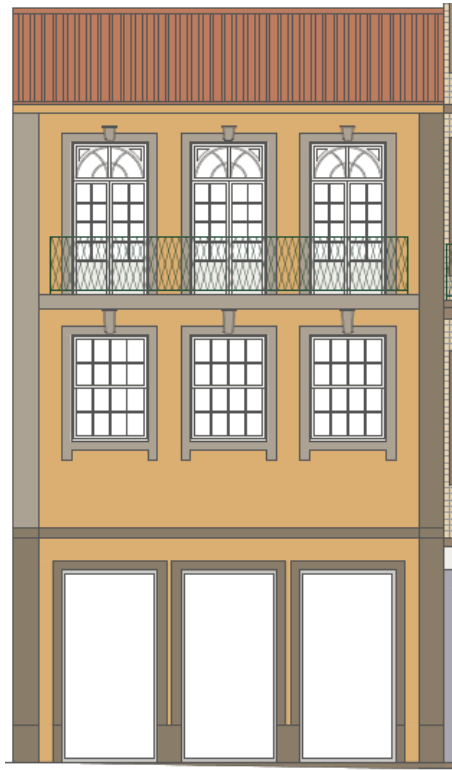
3.1 – Fachada do Edifício

- Reboco (Pintado)

- Rugoso

- Cornijas
- Varandas
- Gradeamento

- Cabos (de Energia e Telefónicos)
- Publicidade
- Tubos-de-Queda
- Outros

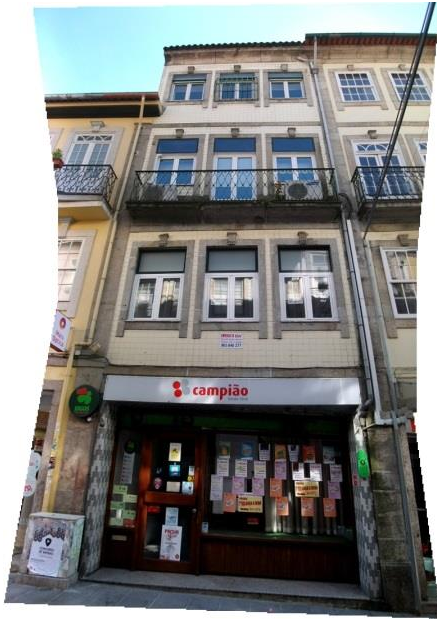
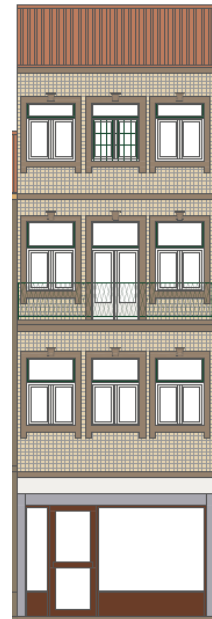
3.1 – Fachada do Edifício

- Bom

- Reboco (Pintado)
- Azulejo

- Liso

- Cornijas
- Varandas
- Gradeamento

- Cabos (de Energia e Telefónicos)
- Publicidade
- Tubos-de-Queda
- Outros

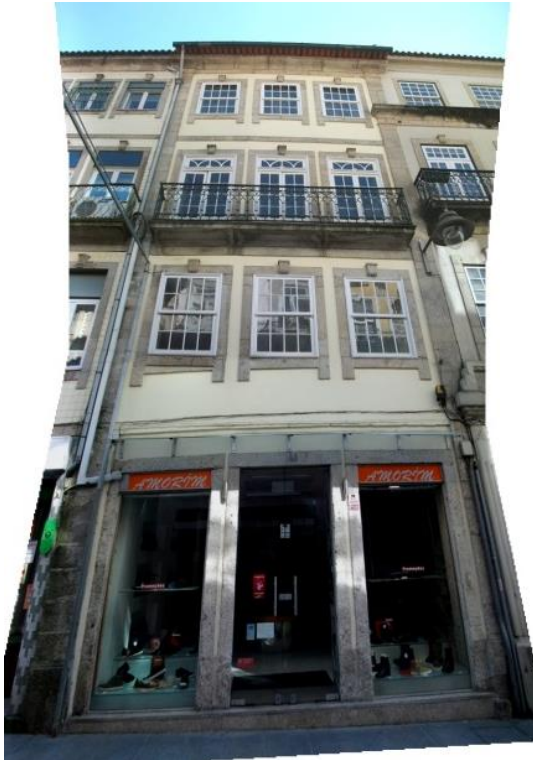
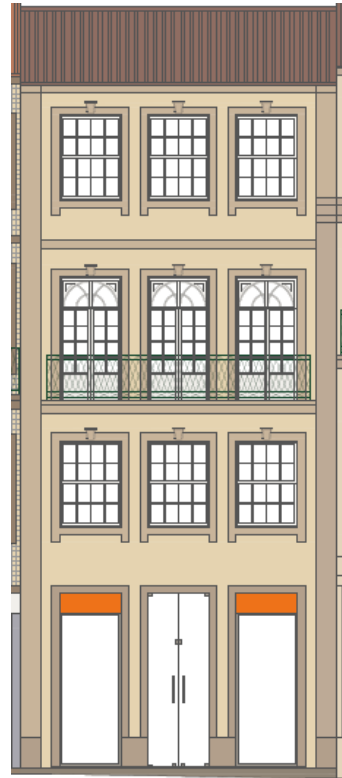
3.1 – Fachada do Edifício

- Bom

- Reboco (Pintado)

- Rugoso

- Cornijas
- Varandas
- Gradeamento

- Cabos (de Energia e Telefónicos)
- Publicidade
- Tubos-de-Queda
- Outros

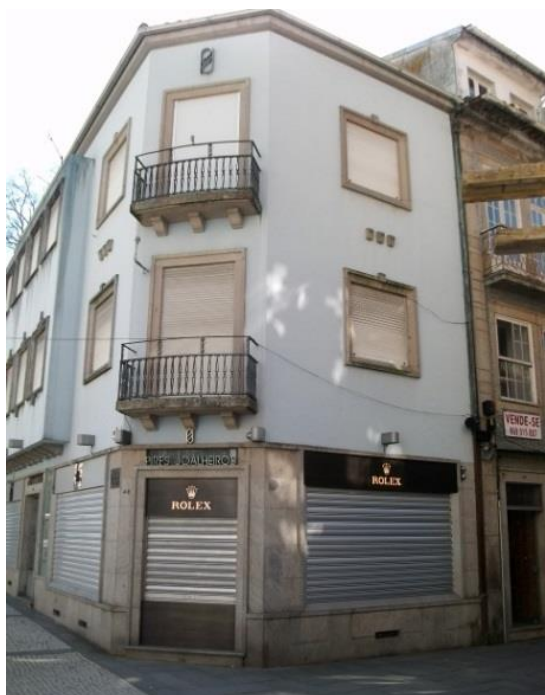
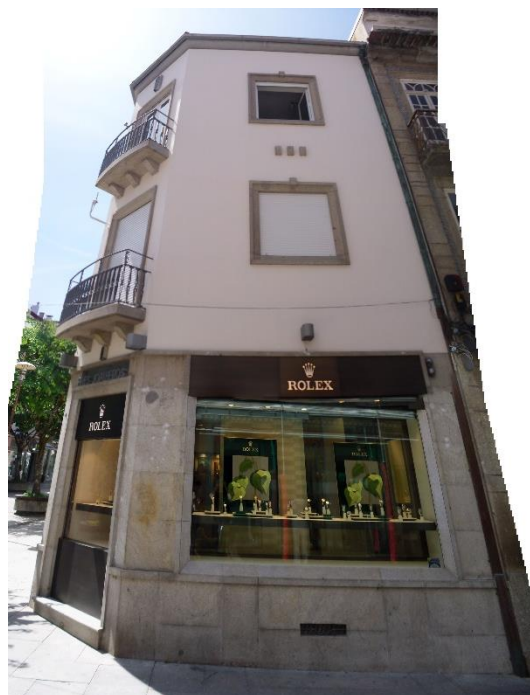
- Durante o período desta dissertação, a fachada deste edifício viu a sua cor alterada (de azul para branco).

Fevereiro 2015

Novembro 2015

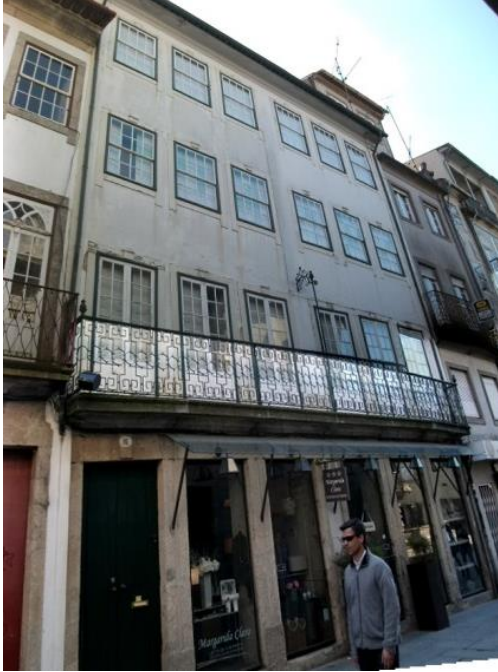
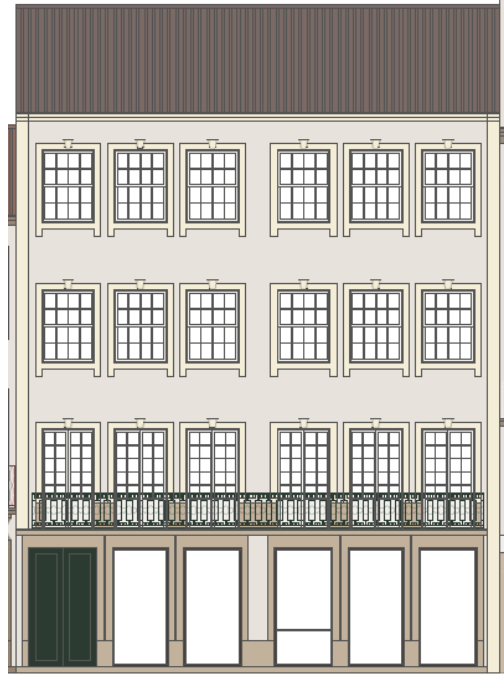
3.1 – Fachada do Edifício

- Mais de 10 metros

- Reboco (Pintado)

- Rugoso

- Cornijas
- Varandas
- Gradeamento

- Cabos (de Energia e Telefónicos)
- Publicidade
- Toldos
- Tubos-de-Queda
- Outros

Pisos	Material	Cor	Valores Sistema RGB			Coordenadas Sistema CIE L*a*b*			Referência NCS
			R	G	B	L*	a*	b*	
Rés-do-Chão	Reboco		231	226	220	90,1224	0,4413	3,7855	S 1002-Y50R
1º Andar	Reboco		231	226	220	90,1224	0,4413	3,7855	S 1002-Y50R
2º Andar	Reboco		231	226	220	90,1224	0,4413	3,7855	S 1002-Y50R
3º Andar	Reboco		231	226	220	90,1224	0,4413	3,7855	S 1002-Y50R
4º Andar	--	--	--	--	--	--	--	--	--
Cobertura	Telha		122	106	101	43,033	9,542	6,214	S 6010-Y90R

Elementos	Material	Cor	Valores Sistema RGB			Coordenadas Sistema CIE L*a*b*			Referência NCS
			R	G	B	L*	a*	b*	
Soco	Granito		195	178	155	73,3822	2,5795	14,0977	S 2010-Y20R
Desnível	Granito		195	178	155	73,3822	2,5795	14,0977	S 2010-Y20R
Emolduramento	Granito		195	178	155	73,3822	2,5795	14,0977	S 2010-Y20R
	Madeira		244	237	216	94,042	-0,241	11,443	S 0505-Y10R
Faixas Verticais / Horizontais	Granito		195	178	155	73,3822	2,5795	14,0977	S 2010-Y20R
	Madeira		244	237	216	94,042	-0,241	11,443	S 0505-Y10R
Porta Residencial	Madeira		44	59	50	23,467	-8,6789	3,845	S 8010-G10Y
Porta Comercial	Vidro	--	--	--	--	--	--	--	--
Caixilharia Porta Residencial	Madeira		44	59	50	23,467	-8,6789	3,845	S 8010-G10Y
Caixilharia Porta Comercial	Alumínio		69	63	59	27,1512	1,4411	3,8321	S 8502-Y
Caixilharia Montra	Alumínio		69	63	59	27,1512	1,4411	3,8321	S 8502-Y
Aros Janelas / Portas Varanda	Madeira		44	59	50	23,467	-8,6789	3,845	S 8010-G10Y

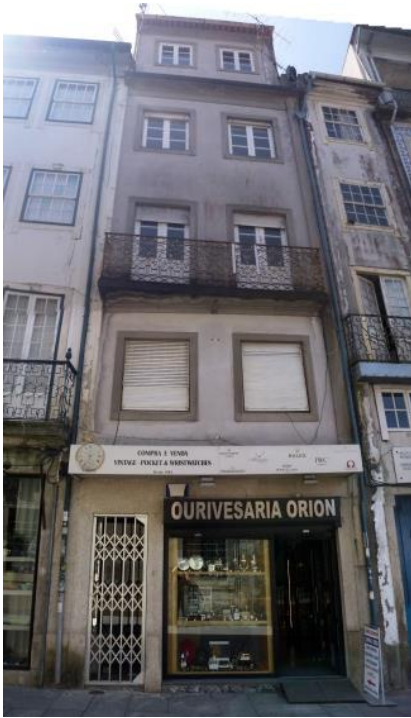
3.1 – Fachada do Edifício

- Razoável

- 4 a 5 metros

- Reboco (Pintado)
- Materiais Pétreos

- Rugoso

- Cornijas
- Varandas
- Gradeamento

- Cabos (de Energia e Telefónicos)
- Publicidade
- Tubos-de-Queda
- Outros

Pisos	Material	Cor	Valores Sistema RGB			Coordenadas Sistema CIE L*a*b*			Referência NCS
			R	G	B	L*	a*	b*	
Rés-do-Chão	Granito		202	185	165	76,0134	2,7287	12,4793	S 2010-Y20R
1º Andar	Reboco		231	226	220	90,1224	0,4413	3,7855	S 1002-Y50R
2º Andar	Reboco		231	226	220	90,1224	0,4413	3,7855	S 1002-Y50R
3º Andar	Reboco		231	226	220	90,1224	0,4413	3,7855	S 1002-Y50R
4º Andar	Reboco		231	226	220	90,1224	0,4413	3,7855	S 1002-Y50R
Cobertura	Telha		189	124	94	52,192	33,163	18,984	S 3040-Y60R

Elementos	Material	Cor	Valores Sistema RGB			Coordenadas Sistema CIE L*a*b*			Referência NCS
			R	G	B	L*	a*	b*	
Soco	--	--	--	--	--	--	--	--	--
Desnível	Mármore		203	197	188	79,6752	0,9345	5,0908	S 2002-Y50R
Emolduramento	Granito		153	141	125	59,2549	1,4988	10,1164	S 5005-Y20R
Faixas Verticais / Horizontais	Granito		153	141	125	59,2549	1,4988	10,1164	S 5005-Y20R
Porta Residencial	--	--	--	--	--	--	--	--	--
Porta Comercial	Vidro	--	--	--	--	--	--	--	--
Caixilharia Porta Residencial	--	--	--	--	--	--	--	--	--
Caixilharia Porta Comercial	Alumínio		54	54	54	22,5196	0,1493	-0,359	S 8500-N
	Alumínio		169	163	154	67,1789	0,6319	5,1779	S 3502-Y
Caixilharia Montra	Alumínio		54	54	54	22,5196	0,1493	-0,359	S 8500-N
Aros Janelas / Portas Varanda	Madeira		241	239	235	94,433	0,372	1,831	S 0500-N
Caixilharia Janelas / Portas Varanda	Madeira		241	239	235	94,433	0,372	1,831	S 0500-N
Portadas / Estores / Cortinas	Plástico		241	239	235	94,433	0,372	1,831	S 0500-N

Grades	Ferro		239	237	232	93,8924	-0,4421	2,8549	S 0500-N
Tubos-de-Queda	Metal/Plástico		67	99	115	40,2727	-7,2663	12,6152	S 6020-B
Publicidade	Alumínio		54	54	54	22,5196	0,1493	-0,359	S 8500-N
	Plástico		241	239	235	94,433	0,372	1,831	S 0500-N
Toldo	--	--	--	--	--	--	--	--	--

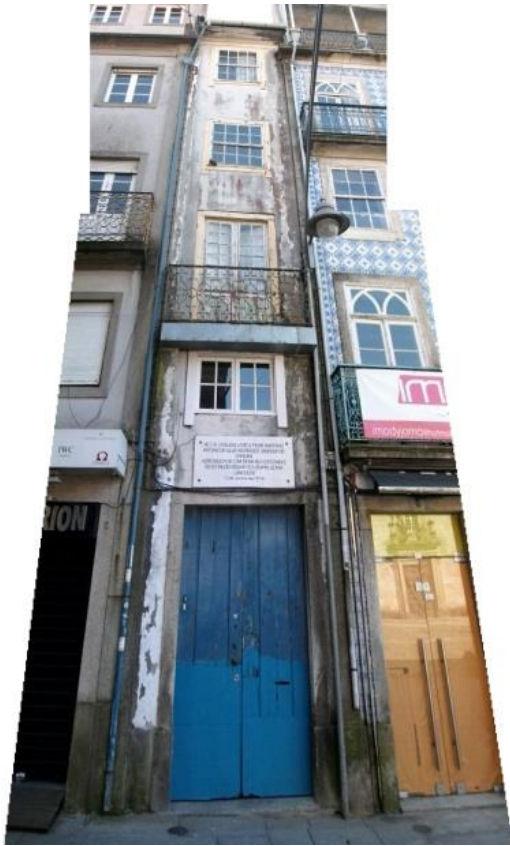
3.1 – Fachada do Edifício

- Mau

- Menos de 3 metros

- Reboco (Pintado)

- Rugoso

- Varandas
- Gradeamento

- Cabos (de Energia e Telefónicos)
- Tubos-de-Queda
- Outros

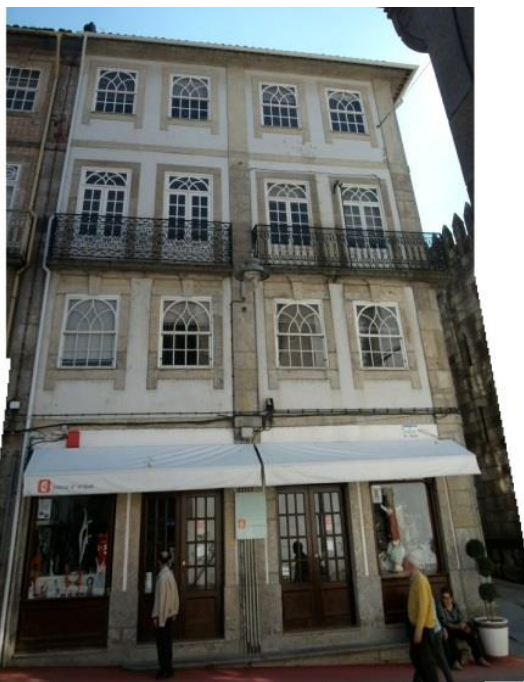
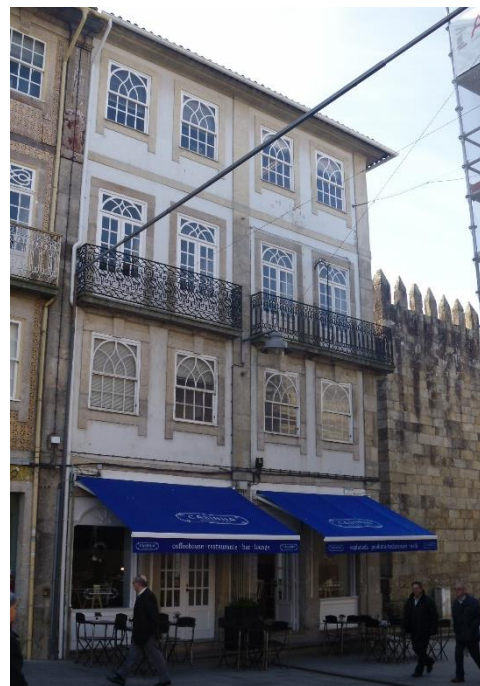
- Durante o período desta dissertação, este edifício viu a sua função alterada (de loja de decoração para pastelaria).

Fevereiro 2015

Novembro 2015

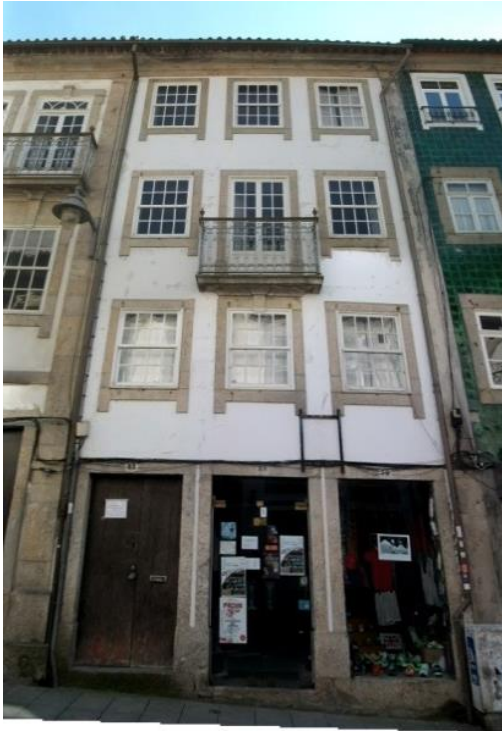
Fotografia

- 6 a 7 metros

- Reboco (Pintado)

- Rugoso

- Cornijas
- Varandas
- Gradeamento

- Cabos (de Energia e Telefónicos)
- Publicidade
- Tubos-de-Queda
- Outros

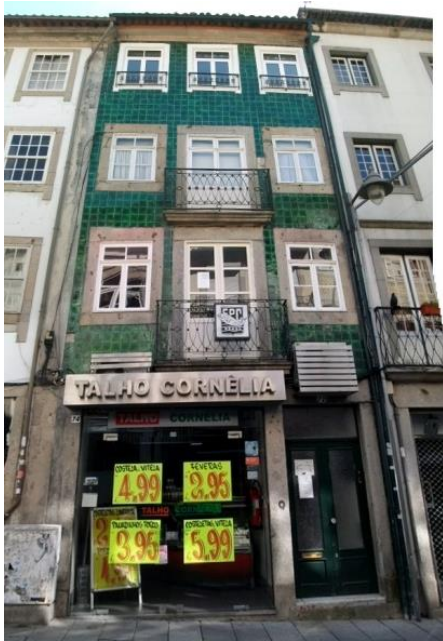
Fotografia

- Razoável

- 5 a 6 metros

- Azulejo
- Materiais Pétreos

- Rugoso
- Relevô

- Varandas
- Gradeamento

- Cabos (de Energia e Telefónicos)
- Publicidade
- Tubos-de-Queda
- Outros

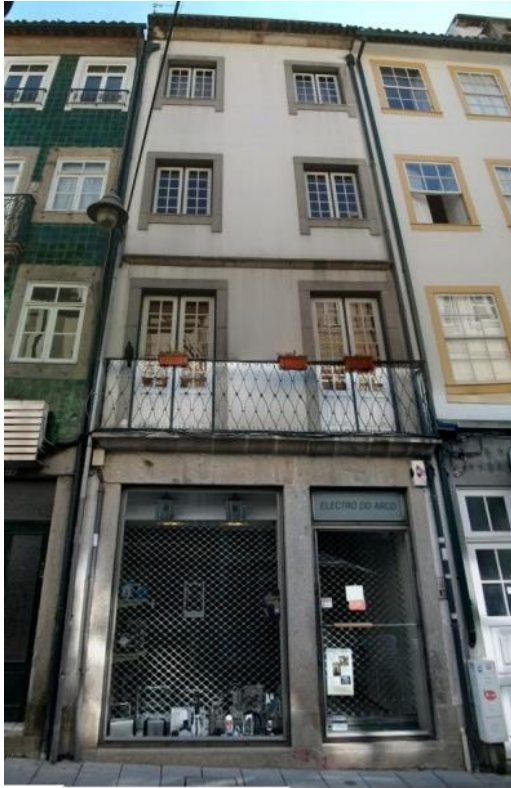
Fotografia

- Razoável

- 4 a 5 metros

- Reboco (Pintado)

- Rugoso

- Varandas
- Gradeamento

- Cabos (de Energia e Telefónicos)
- Publicidade
- Tubos-de-Queda
- Outros

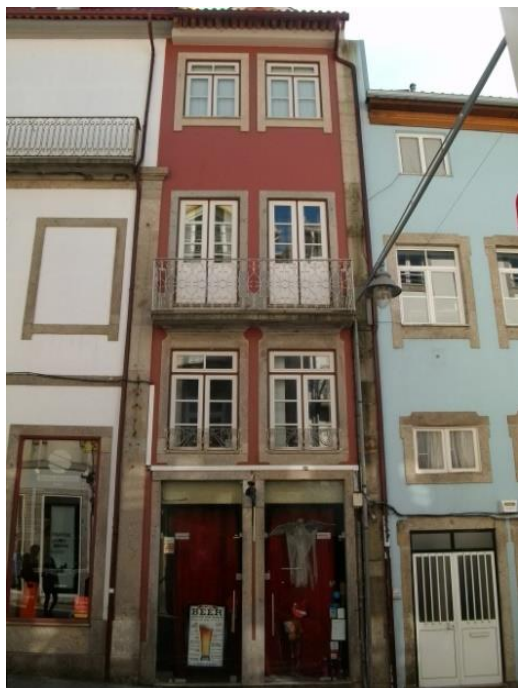
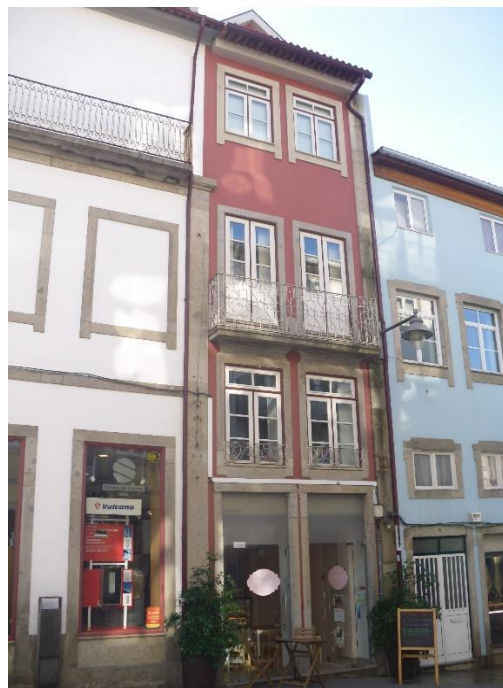
- Durante o período desta dissertação, este edifício viu a sua função alterada (de loja comercial para pastelaria).

Fevereiro 2015

Novembro 2015

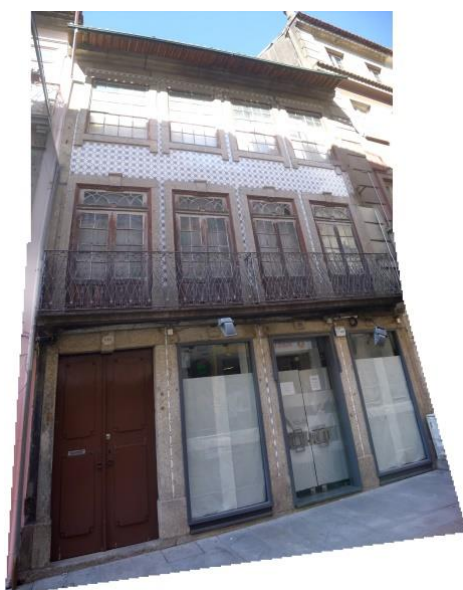
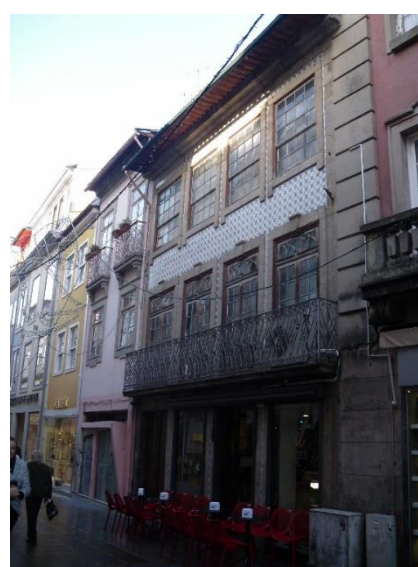
- Durante o período desta dissertação, a este edifício viu a sua função alterada (de parcialmente devoluto para pastelaria).

Fevereiro 2015

Novembro 2015

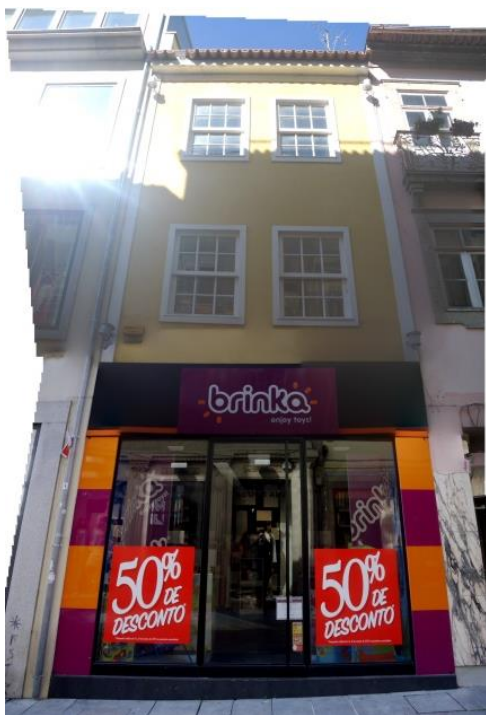
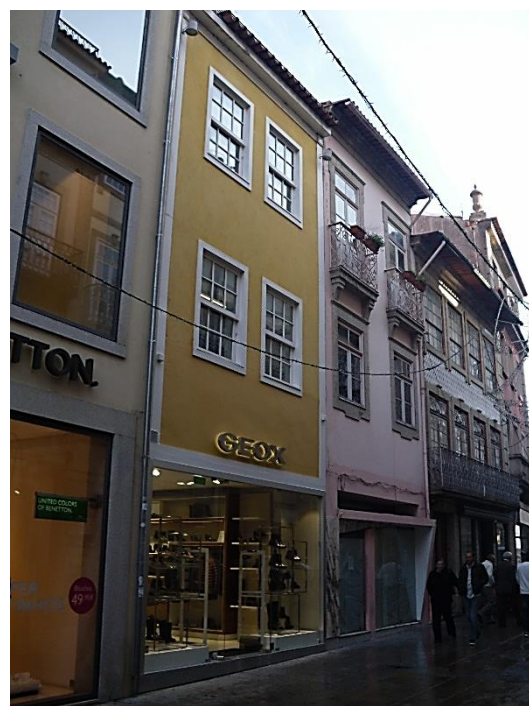
- Durante o período desta dissertação, a este edifício viu a sua função alterada (de loja de brinquedos para sapataria).

Fevereiro 2015

Novembro 2015

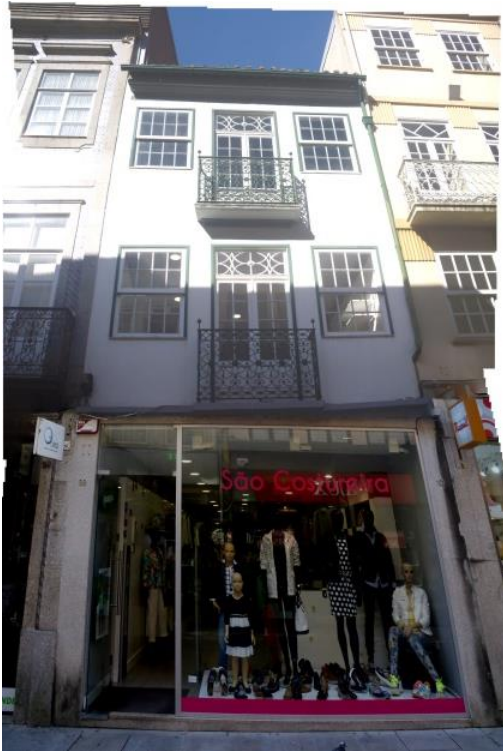
Fotografia

- Reboco (Pintado)
- Materiais Pétreos

- Rugoso

- Varandas
- Gradeamento

- Cabos (de Energia e Telefónicos)
- Publicidade
- Tubos-de-Queda
- Outros

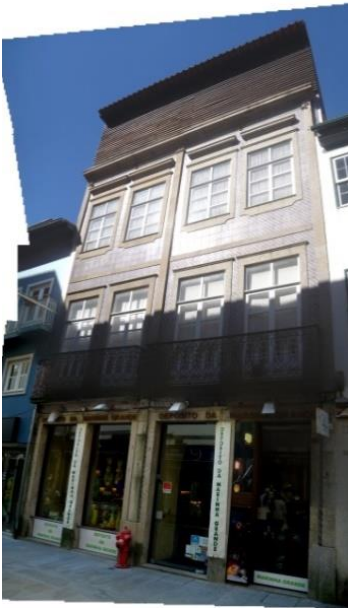
Fotografia

- Bom

- Azulejo
- Chapa Metálica

- Liso
- Relevô

- Cornijas
- Varandas
- Gradeamento

- Cabos (de Energia e Telefónicos)
- Publicidade
- Tubos-de-Queda
- Outros

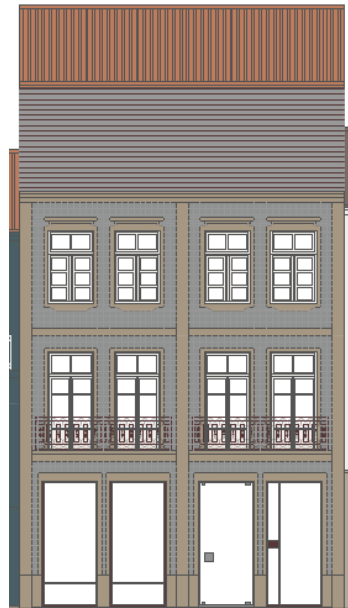
Desenho (Sem Escala)

Pisos	Material	Cor	Valores Sistema RGB			Coordenadas Sistema CIE L*a*b*			Referência NCS
			R	G	B	L*	a*	b*	
Rés-do-Chão	Azulejo

230	213	195	85,2761	-0,4886	9,671	S 1505-Y

57	76	129	33,283	8,8527	-31,897	S 5040-R70B

129	107	72	46,5748	3,3015	23,1468	S 6020-Y
1º Andar	Azulejo

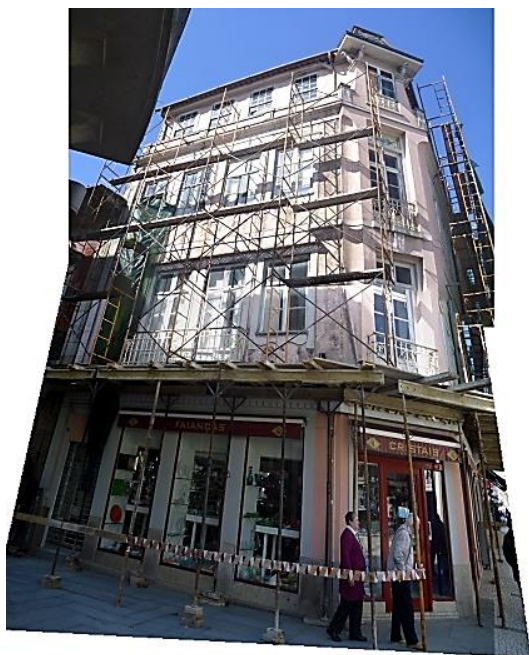
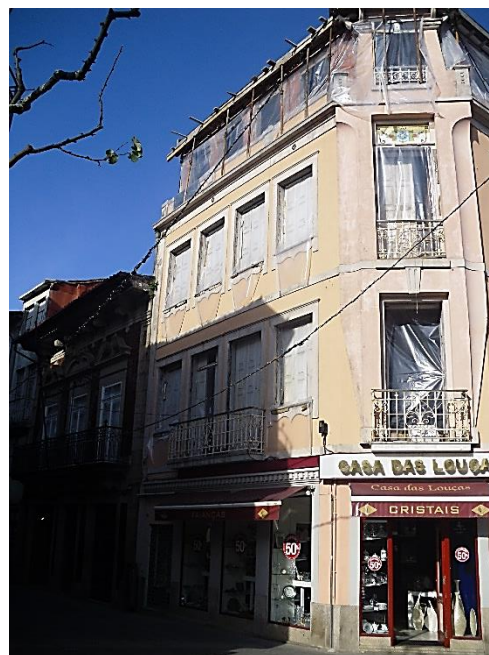
Fevereiro 2015

- Durante o período desta dissertação, todo este edifício esteve em remodelação.

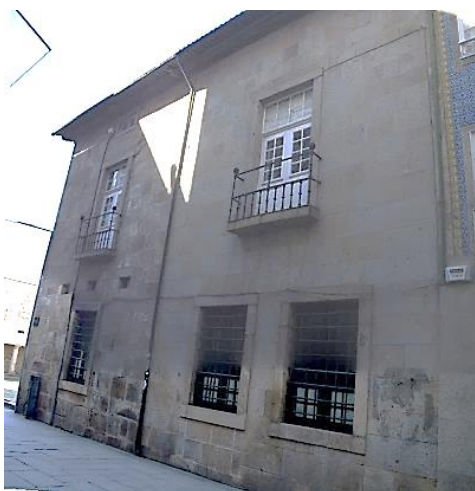
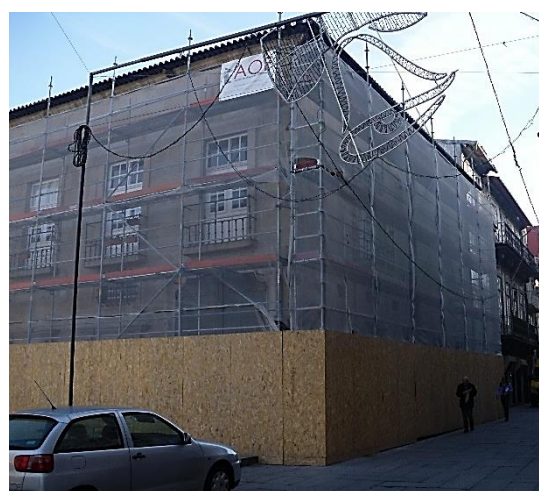
Fevereiro 2015

- Durante o período desta dissertação, a fachada deste edifício entrou em remodelação.

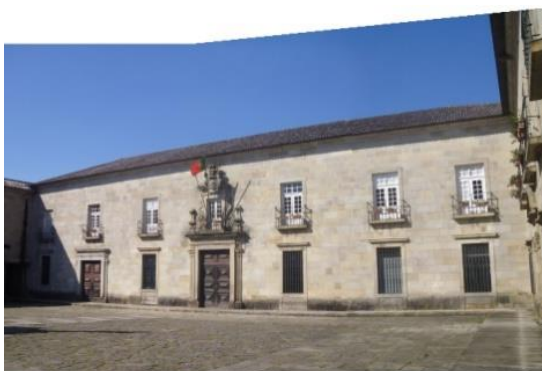
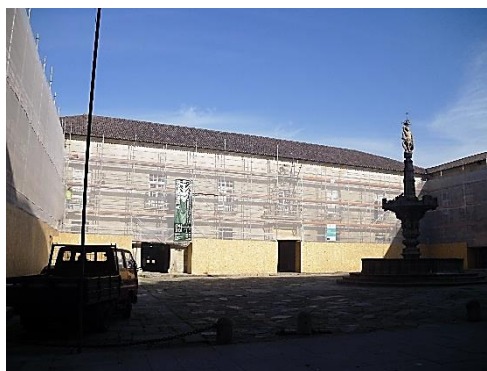
Fevereiro 2015

- Durante o período desta dissertação, a fachada deste edifício entrou em remodelação.

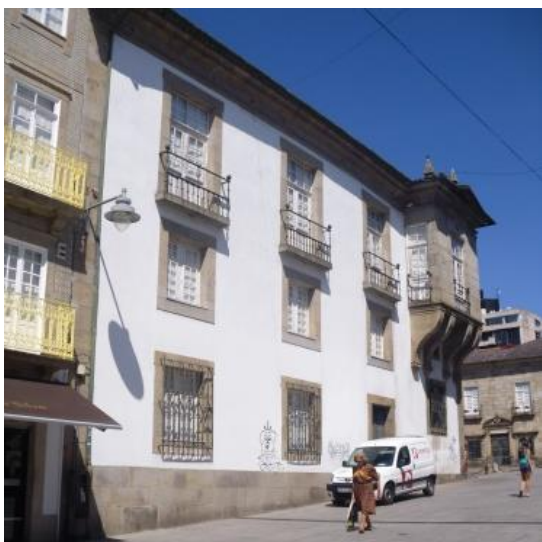
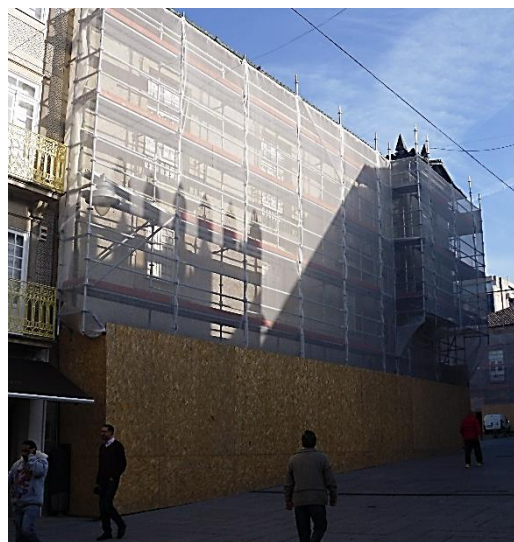
Fevereiro 2015

- Durante o período desta dissertação, a fachada deste edifício entrou em remodelação.

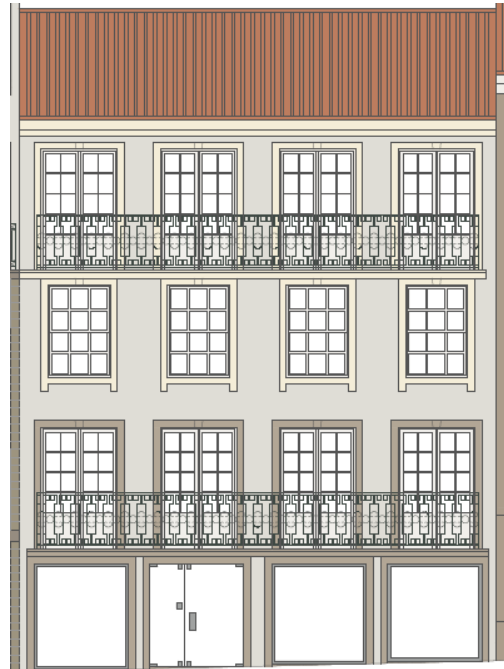
Desenho (Sem Escala)

3.3 – Material de Revestimento

- Reboco (Pintado)

3.4 – Textura do Revestimento

- Rugoso

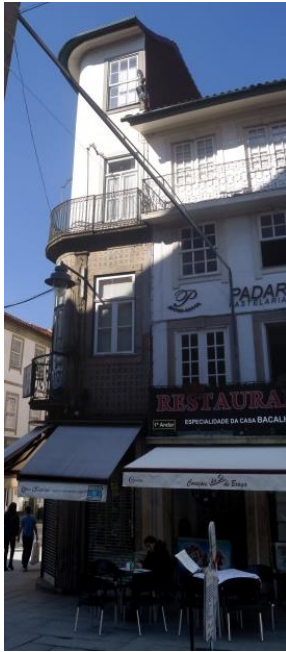
Fotografia

2.5 – Estado de Conservação

- Bom

3.3 – Material de Revestimento

- Reboco (Pintado)
- Azulejo

3.4 – Textura do Revestimento

- Rugoso
- Liso

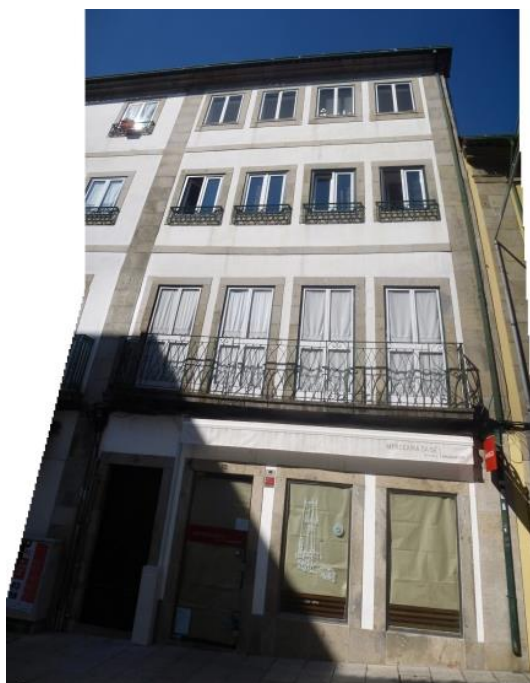
Fevereiro 2015

- Durante o período desta dissertação, a este edifício viu a sua função alterada (de parcialmente devoluto para loja de produtos diversificados).

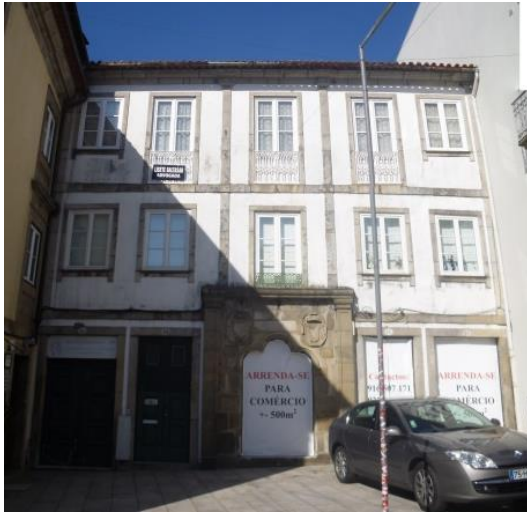
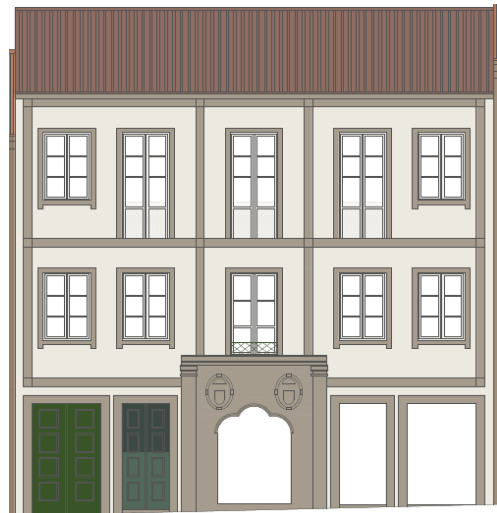
3.1 – Fachada do Edifício

- Mais de 10 metros

- Reboco (Pintado)

- Rugoso

- Cornijas
- Varandas
- Gradeamento
- Outros

- Cabos (de Energia e Telefónicos)
- Publicidade
- Tubos-de-Queda
- Outros

Pisos	Material	Cor	Valores Sistema RGB			Coordenadas Sistema CIE L*a*b*			Referência NCS
			R	G	B	L*	a*	b*	
Rés-do-Chão	Reboco		236	233	224	92,222	-0,4241	4,4241	S 0603-G40Y
	Granito		165	156	142	64,7417	1,0324	8,3718	S 4005-Y20R
1º Andar	Reboco		236	233	224	92,222	-0,4241	4,4241	S 0603-G40Y
2º Andar	Reboco		236	233	224	92,222	-0,4241	4,4241	S 0603-G40Y
3º Andar	--	--	--	--	--	--	--	--	--
4º Andar	--	--	--	--	--	--	--	--	--
Cobertura	Telha		143	109	98	46,213	17,312	12,771	S 5020-Y80R

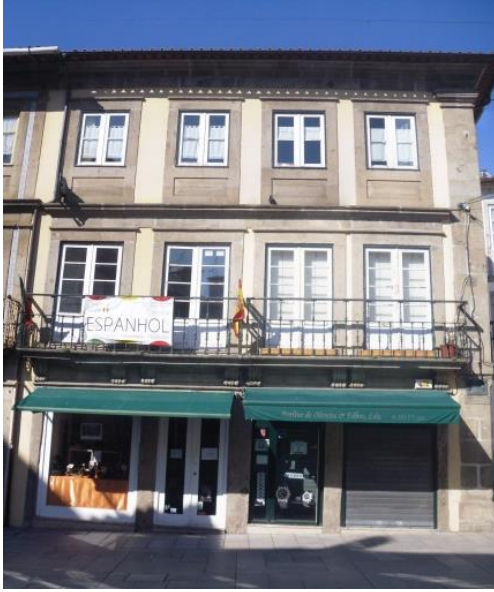
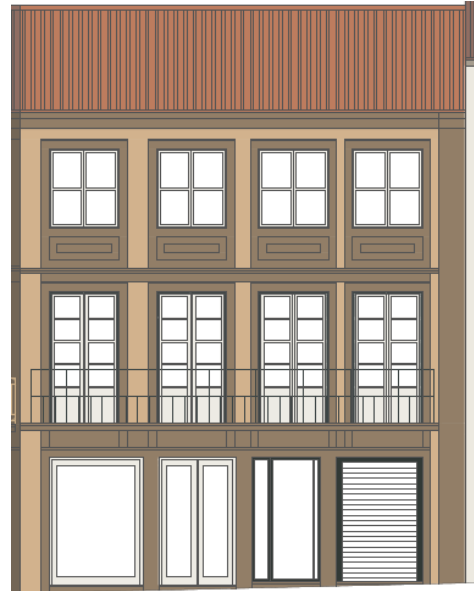
3.1 – Fachada do Edifício

1 – Identificação do Edifício 51_Lado B

- Rua D. Diogo de Sousa, N.º 9/11/13/15

- Bom

- 8 a 9 metros

- Reboco (Pintado)

- Rugoso

- Cornijas
- Varandas
- Gradeamento

- Cabos (de Energia e Telefónicos)
- Publicidade
- Toldos
- Tubos-de-Queda
- Outros

Pisos	Material	Cor	Valores Sistema RGB			Coordenadas Sistema CIE L*a*b*			Referência NCS
			R	G	B	L*	a*	b*	
Rés-do-Chão	Reboco		210	178	141	74,6114	6,2825	23,1472	S 2020-Y20R
1º Andar	Reboco		210	178	141	74,6114	6,2825	23,1472	S 2020-Y20R
2º Andar	Reboco		210	178	141	74,6114	6,2825	23,1472	S 2020-Y20R
3º Andar	--	--	--	--	--	--	--	--	--
4º Andar	--	--	--	--	--	--	--	--	--
Cobertura	Telha		189	124	94	52,192	33,163	18,984	S 3040-Y60R
