As inundações do rio Douro em 1909: um contributo para o seu estudo a partir dos arquivos históricos da agência portuguesa do ambiente

The 1909 river Douro flood: a contribution to its study from the historical archives of the portuguese environmental agency

António Avelino Batista Vieira; Francisco da Silva Costa

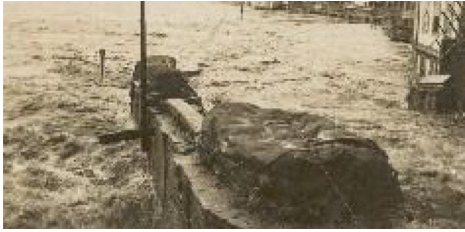
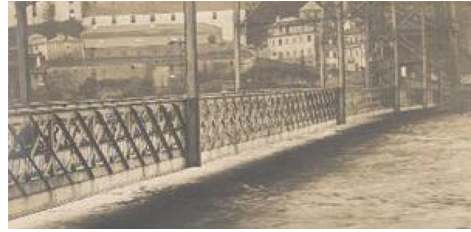
Figuras 2 e 3. Aspeto tumultuoso das águas na zona da ribeira e nível observado junto à ponte D. Luís. Fonte: Arquivo Municipal do Porto.

Figures 2 and 3. Tumultuous aspect of the waters in the area of the Ribeira and level observed next to the D. Luís bridge. Source: Arquivo Municipal do Porto.

do dia 21 de Dezembro (figuras 2 e 3). Para além de inundar ruas e edifícios nas zonas ribeirinhas do Porto e de Gaia, provocando inclusivamente a destruição total ou parcial de inúmeras habitações, arrastou e destruiu (total ou parcialmente) cerca de 40 embarcações de médio e grande porte, mais de 700 pequenas embarcações de tráfego fluvial (figuras 4 e 5), tendo também provocado 8 mortes.

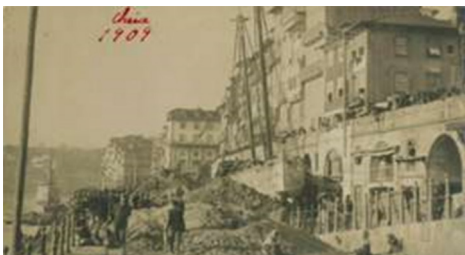
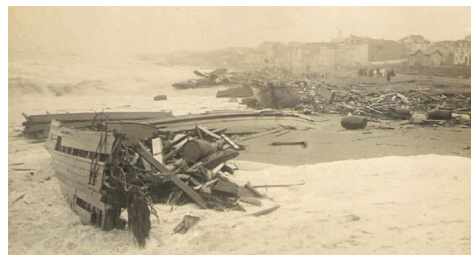
Figuras 4 e 5. Barcos encalhados e destruídos pela cheia. Fonte: Arquivo Municipal do Porto.

Figures 4 and 5. Boats stranded and destroyed by the flood. Source: Arquivo Municipal do Porto.

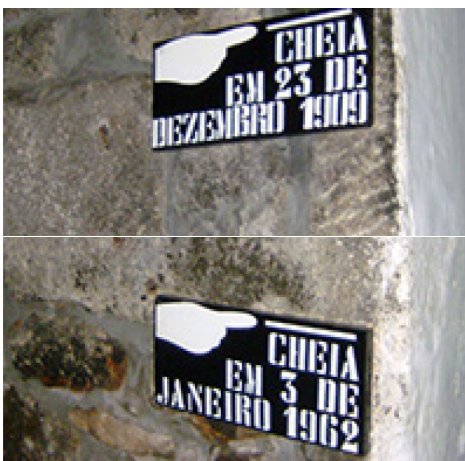
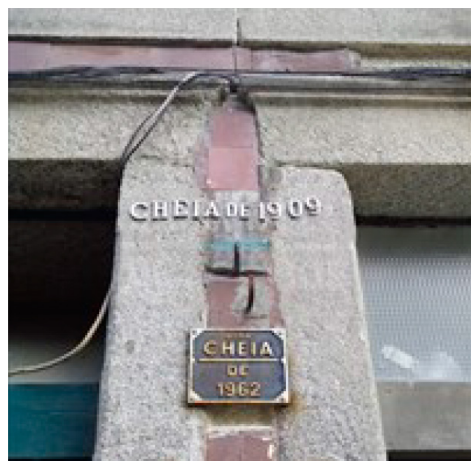
Figuras 6 e 7. Marcas da altura atingida pela cheia de 1909 em diversos edificios. Fonte: Américo Brandão; Waymarking.com.

Figures 6 and 7. Marks of the height hit by the 1909 flood in various buildings. Source: Américo Brandão; Waymarking.com.

inundação de toda a zona ribeirinha. A altura da água atingida nesta cheia ficou ainda registada em diversas marcas colocadas em edificios de ambas as margens do Douro (figuras 6 e 7).

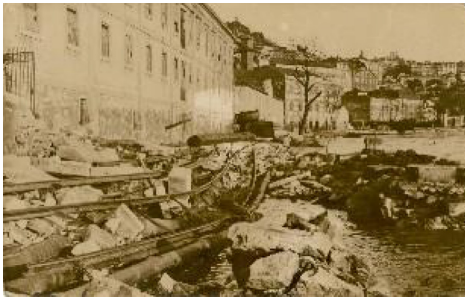
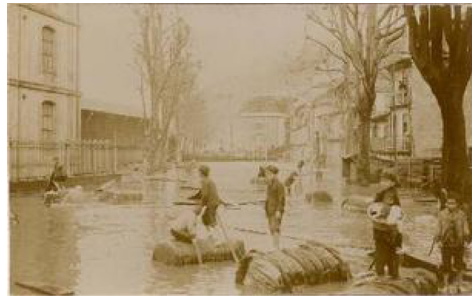
A violenta dragagem, desde o Pontal de Monchique até às escadas da Alfândega (figuras 9 e 10), levando à formação de um extenso banco de areia, justamente em frente do muro de cais por concluir, importando a sua reparação em 658.380 réis.

Figuras 9 e 10. Aspetos da inundação e destruição na zona da Alfândega. Fonte: Arquivo Municipal do Porto.

Figures 9 and 10. Aspects of flooding and destruction in Alfândega area. Source: Arquivo Municipal do Porto.

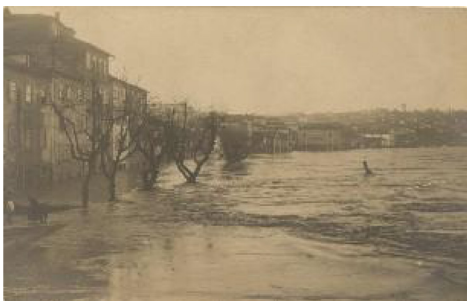
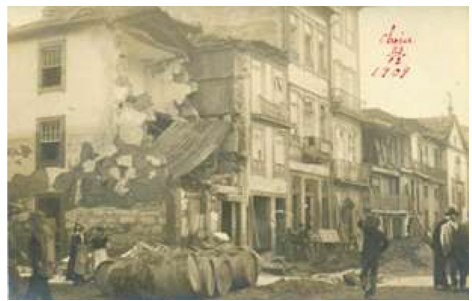
Aderrocada de todo o cais da Av. Diogo Leite e de 2/3 da escadaria em frente do largo de D. Luiz, numa extensão total de cerca de 250 metros. A ação da corrente foi ali de tal forma violenta que dragou, até uma cota de cerca de -3,5m, tendo a areia assoreado toda essa extensão de cais até quase à cota da preia-mar (figuras 11 e 12).

Figuras 11 e 12. Consequências da cheia na Avenida Diogo Leite. Fonte: Arquivo Municipal do Porto.

Figures 11 and 12. Consequences of the flood on Avenida Diogo Leite. Source: Arquivo Municipal do Porto.

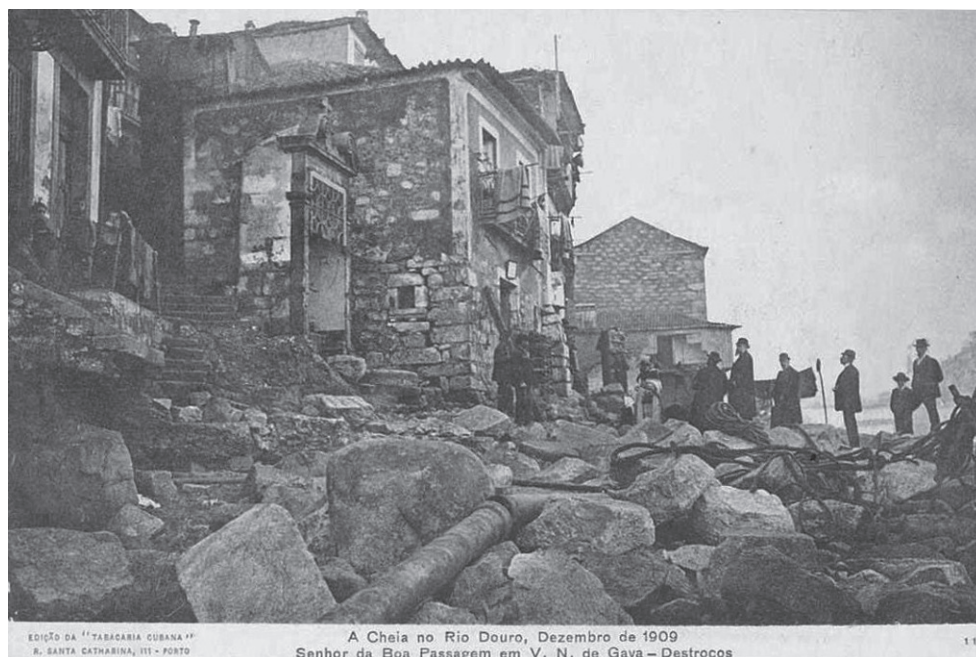
A danificação de todos os cais a jusante, nomeadamente o Cais Logan, no Lugar do Cavaco (figuras 13).

Figura 13. Aspeto da destruição provocada na margem de Gaia. Fonte: Arquivo Municipal do Porto.

Figure 13. Aspect of the destruction in the margin of Gaia. Source: Arquivo Municipal do Porto.

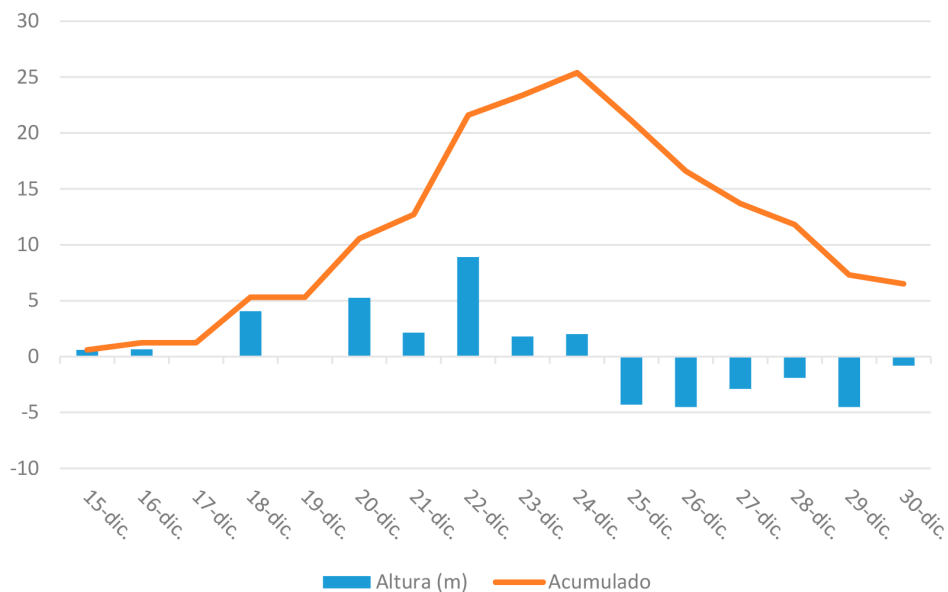
A partir dos telegramas diários enviados por Narciso Marques entre o 15 e 30 de dezembro de 1909, é possível fazer a cronologia dos registos de subida das águas do rio Douro (figure 14).

Figura 14. Evolução da altura das águas na Régua entre 15 e 30 de Dezembro de 1909. Fonte: Agência Portuguesa do Ambiente.

Figure 14. Evolution of the level of the flood in the Régua between 15 and 30 of December of 1909. Source: Agência Portuguesa do Ambiente.

Narciso Marques informa a 28 de dezembro ao seu superior que a maior altura foi de 26,30 m. Embora estes dados sejam relativos à altura das águas na Régua, estimamos que a situação na foz do rio Douro, entre Porto e Gaia, tenha sido ainda mais gravosa, conforme constatamos através do processo n.º 97 de 1910.
