FATORES CONDICIONANTES DOS PROCESSOS EROSIVOS NA
SUB-BACIA HIDROGRÁFICA DE ÁGUA DE GATO - CABO VERDE*

CONDITIONING FACTORS OF EROSION PROCESSES IN THE SUB-BASIN OF
ÁGUA DE GATO - CAPE VERDE - SÃO DOMINGOS MUNICIPALITY, CAPE VERDE

Este artigo é parte integrante da Revista *Territorium*, n.º 24, 2017, © Riscos, ISSN: 0872-8941.

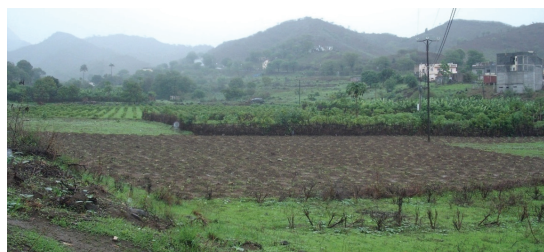
Fot. 1 - Planície aluvional próxima da foz (este) da Sub-Bacia. (Fonte: F. Sanches, 2012).

Photo 1 - Alluvial plain near the mouth of the sub-basin (Source: F. Sanches, 2012),

As áreas planas, com declividade de 0 a 3% e de 3 a 6% (fot. 1), representam uma pequena percentagem da área da sub-bacia estudada, totalizando 0,18 km² (5,1%) da área total. Para Lepsch *et al.* (1991, citado por Costa *et al.*, 2009), essas áreas são indicadas para a plantação de culturas anuais, com o uso de práticas simples de conservação do solo.

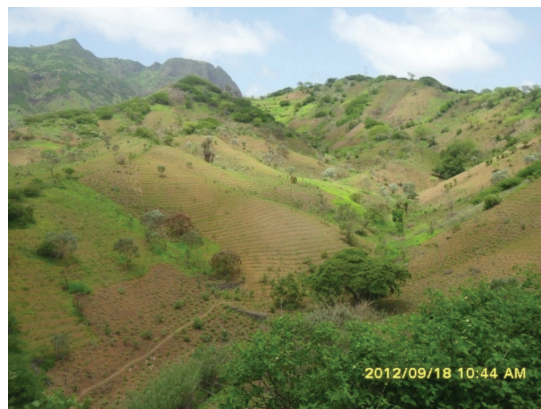
Fot. 2 - Paisagem Ilustrativa de relevo ondulado na parte norte de SBHAG (Pinha) (Fonte: F. Sanches, 2012).

Photo 2 - Illustrative landscape of the undulating relief in the northern part of SBHAG (Pinha) (Source: F. Sanches, 2012).

Os declives entre os 12 e 20%, relativos a um relevo forte ondulado (fot. 2), estendem-se por grande parte da SBHAG, representando 38,35% (1,35 Km²) da área total. São áreas onde se verifica uma ocorrência significativa de problemas relacionados com erosão, consequentemente, impróprias para culturas anuais e indicadas para culturas perenes, por forma a proporcionar uma proteção mais eficaz do solo (Lepsch *et al.*, 1991 citado por Costa *et*

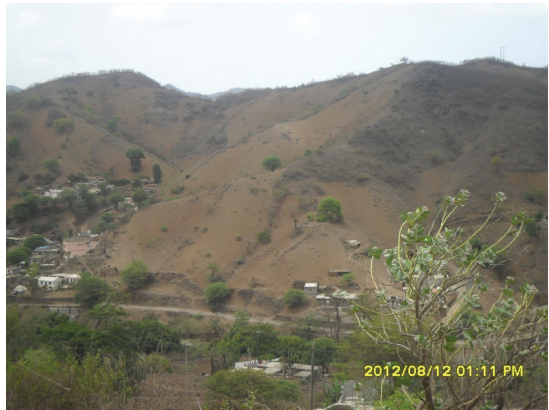
Fot. 3 - Solo exposto aos processos erosivos na zona de Lém Pereira (Fonte: F. Sanches, 2012).

Photo 3 - Soil exposed to erosion in Lem Ferreira's area (Source: F. Sanches, 2012).

Em relação à presença de vegetação arbórea na área de estudo, em muitos casos ela encontra-se bastante rarefeita e em alguns casos a inexistência da vegetação deixa os solos expostos aos processos erosivos (fot. 3).

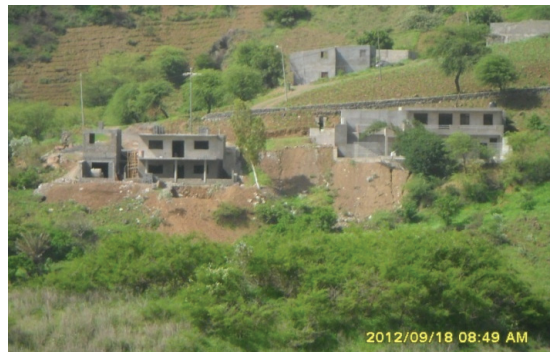
Fot. 6 - Ocupação antrópica generalizada das encostas na zona de Réma-Réma (Fonte: F. Sanches, 2012).

Photo 6 - Widespread anthropic occupation of slopes at Réma-Réma's zone (Source: F. Sanches, 2012).

Fot. 7 - Ocupação antrópica generalizada nas encostas da zona de Caiada (Fonte: F. Sanches, 2012).

Photo 7 - Widespread anthropic occupation of slopes at Caiada's zone (Source: F. Sanches, 2012).

O uso antrópico na sub-bacia em estudo é significativo, com especial destaque para a ocupação de zonas declivosas (fot. 6 e 7). De acordo com Carvalho (2009), é comum que ocorram movimentos de vertente nessas áreas, potencializados pela ação antrópica, muitas vezes mobilizando materiais produzidos pela própria ocupação (depósitos de entulho, resíduos sólidos, entre outros).

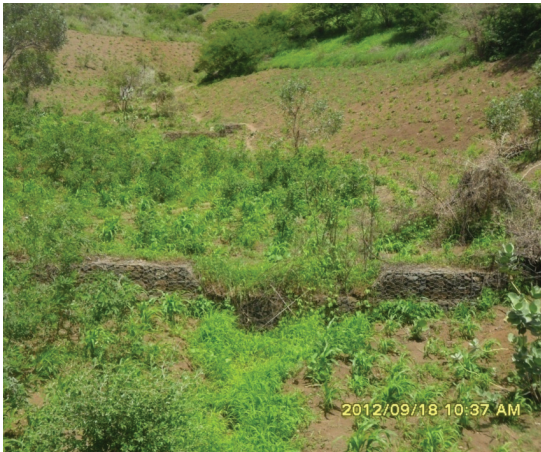
Fot. 8 - Pequeno dique de contenção da erosão na zona de Pinha (Fonte: F. Sanches, 2012).

Photo 8 - Small erosion containment dike at Pinha's zone (Source: F. Sanches, 2012).

conservação do solo, como seja a construção de muros de proteção, diques (fot. 8) e arretos (fot. 9) que, no entanto, revelaram ser ineficazes no que diz respeito à conservação do solo. Isto porque, com o passar do tempo, este tipo de infraestrutura de conservação se desmantela com relativa facilidade, deixando de ser uma barreira de impedimento ao transporte do solo. Portanto, para além de serem limitadas, precisam de manutenções frequentes para poderem continuar a desempenhar as funções para as quais foram implementadas.

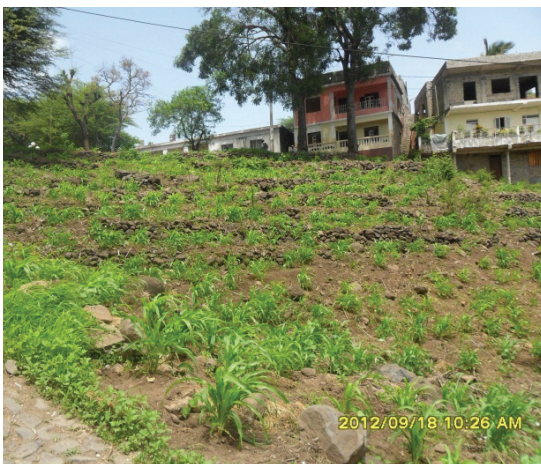
Fot. 9 - Arretos de contenção da erosão pouco eficaz na zona Lém Pereira (Fonte: F. Sanches, 2012).

Photo 9 - Ineffective small erosion containment walls at Lém Pereira's zone (Source: F. Sanches, 2012).

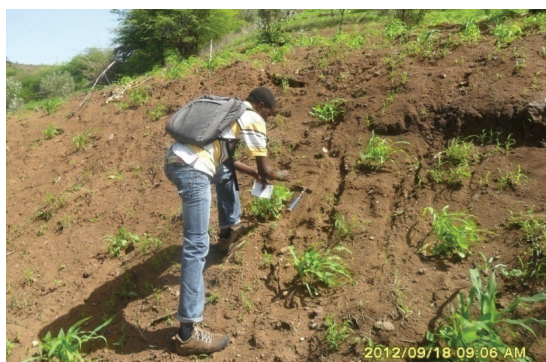
Fot. 10 - Erosão laminar seguida de erosão em sulcos, causada por concentração das linhas de fluxo das águas de escoamento superficial na zona de Pinha (Fonte: F. Sanches, 2012).

Photo 10 - Sheet wash followed by rill erosion caused by runoff concentration at Pinha's zone (Source: F. Sanches, 2012).

Segundo Salomão (2007), havendo condições favoráveis ao escoamento superficial das águas, observa-se o transporte das partículas libertadas do solo por escoamento laminar ou difuso e concentrado, ou através de pequenos filetes, que, num estágio seguinte, por concentração de linhas de fluxo de água superfície do terreno, dá origem a sulcos (fot. 10).

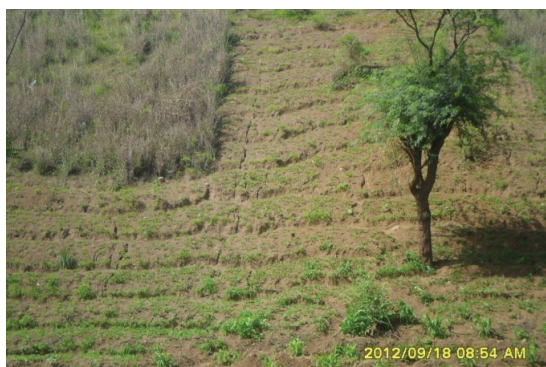
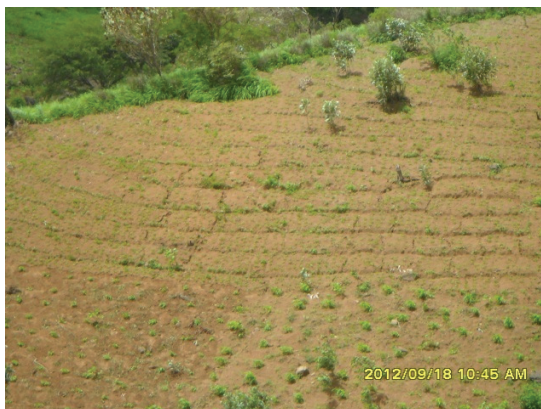
Fot. 11 - Erosão em sulcos associada a cultura em camalhões na zona de Figueira Branca (Fonte: F. Sanches, 2012).

Photo 11 - Rill erosion in a field with ridges at Figueira Branca's zone (Source: F. Sanches, 2012).

Fot. 12 - Erosão em sulcos associada a cultura em camalhões na zona de Pinha. Fonte: Autor, 2012.

Photo 12 - Rill erosion in a field with ridges at Pinha's zone (Source: F. Sanches, 2012).

superficial, especialmente nos locais onde se verifica uma intensa atividade agrícola, deixando os solos mais suscetíveis a esses processos (fot. 11 e 12).

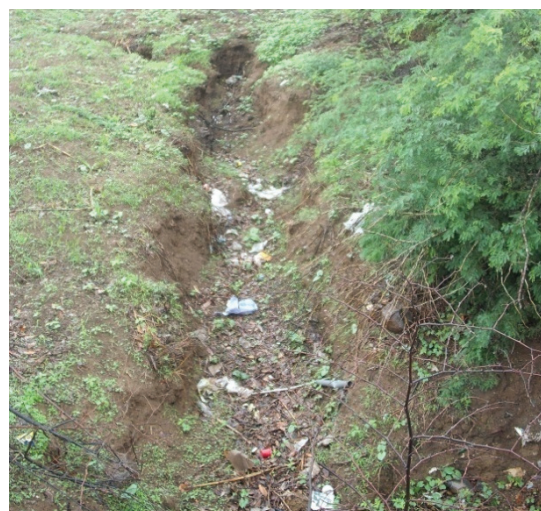
Fot. 13 - Erosão por ravinação na zona de Covão de Engenho (Fonte: F. Sanches, 2012).

Photo 13 - Gully erosion at Covão de Engenho's zone (Source: F. Sanches, 2012).

Numa primeira fase da erosão, regista-se o aumento do escoamento superficial decorrente de escoamento em lençol ou laminar, promovendo o transporte de sedimentos, e posteriormente passagem para erosão linear, nomeadamente em sulco, ravina e “barranco” (fot. 13, 14 e 15), que são estágios mais avançados da
