Geomorfologia 2017

Livro de Atas

A levada de água do Piscaredo, assinatura topográfica e impactes hidrogeomorfológicos

Water derivation of Piscaredo, topographic signature and hydrogeomorphological impacts

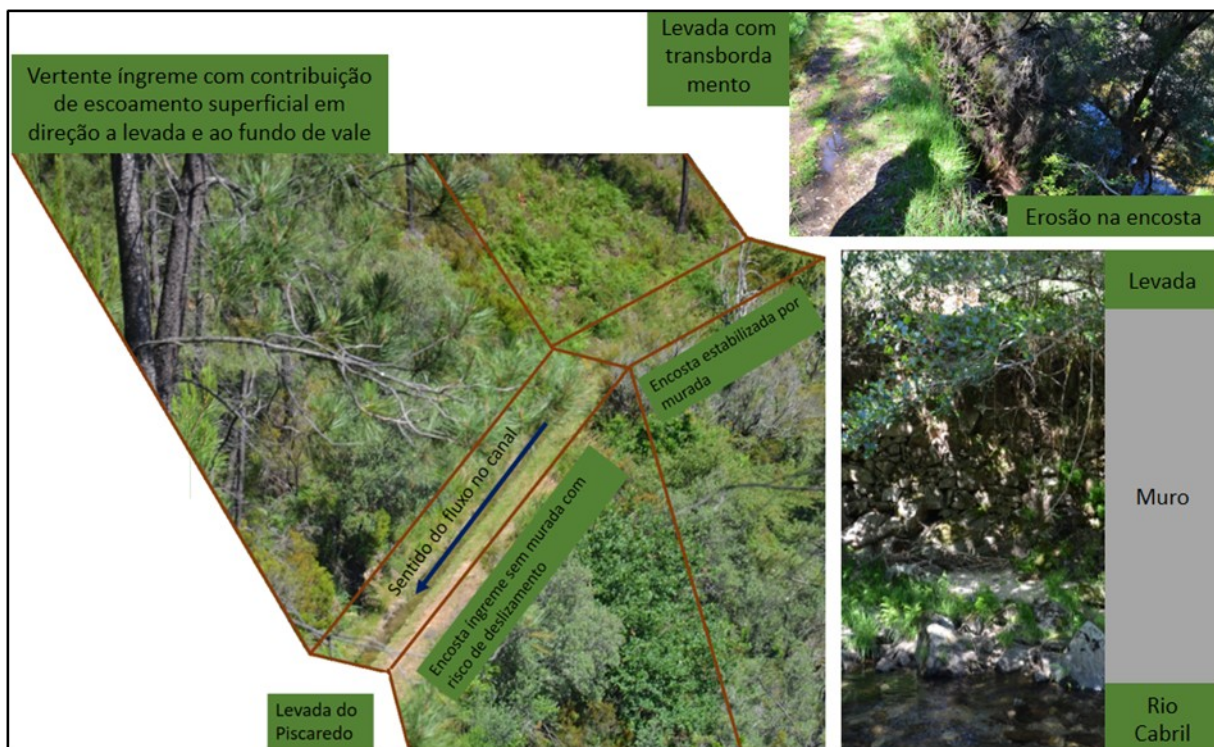
Figura 5. A levada na encosta com setores com e sem medidas de contenção para erosão

No percurso inicial, com cerca de 400 metros, foram identificados 3 sítios com nítida ação erosiva entre a levada e o fundo de vale, o que pode comprometer a estrutura do canal e mesmo a segurança para pessoas que circulem nestas áreas. Nestes casos a conectividade é parcial entre canal e vertente,

como sugere Croke e Mockler (2001), de modo que a levada inclui parte destes fluxos no seu trajeto, modificando a direção original de água e sedimentos, enquanto outra fração segue em direção ao fundo de vale (Figura 5).
