Degradación de rocas graníticas empleadas como material de construcción en edificios históricos de A Coruña (NW España)

Degradation of granitic rocks used as construction material in historic building of A Coruña (NW Spain)

SANJURJO, J.¹ and ALVES, C.A.S.²

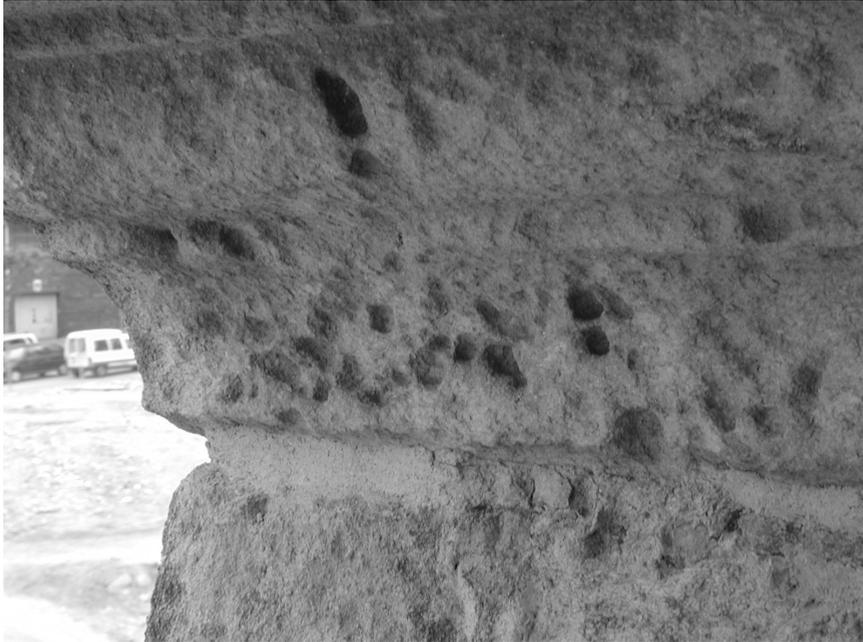
Figura 1. Alveolos en sillares de leucogranito de San Pedro en la Iglesia de las Capuchinas.

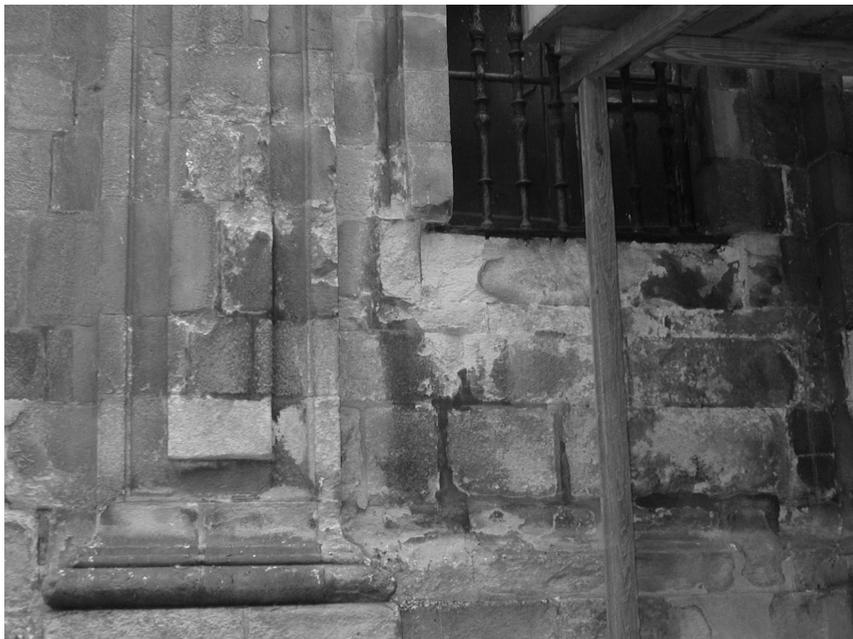
El estado de conservación de los sillares de la fachada principal de la Iglesia de las Capuchinas (con orientación sur), construida íntegramente con sillería recta de leucogranito de San Pedro, es muy malo presentando placas muy desarrolladas, por toda la fachada. Estas placas afectan a la superficie de la mayor parte de sillares, son gruesas y duras. Pero, además, prácticamente toda la sillería está recubierta de pátinas y costras de yeso, gruesas y muy adheridas a la roca, y que se desprenden con las placas. En su interior se observa con frecuencia cristalización de sales (yeso). Las costras y revestimientos se deben a la aplicación de un enlucido de yeso (SANJURJO SÁNCHEZ et al., 2004), cuya disolución y lavado han propiciado la penetración de sales en la zona subsuperficial de los sillares. En algunos sillares aislados se observa una completa desagregación granular o arenización. En unos pocos sillares se observa alveolización que se produce sólo en ciertas caras de los bloques, debido a heterogeneidades estructurales por la orientación de minerales (fig. 1). También son frecuentes las pérdidas de masa por erosión en molduras y detalles arquitectónicos (fig. 2).

Figura 2. Erosiones y desplazamientos en sillares de leucogranito de San Pedro con detalles arquitectónicos de la Iglesia de las Capuchinas.

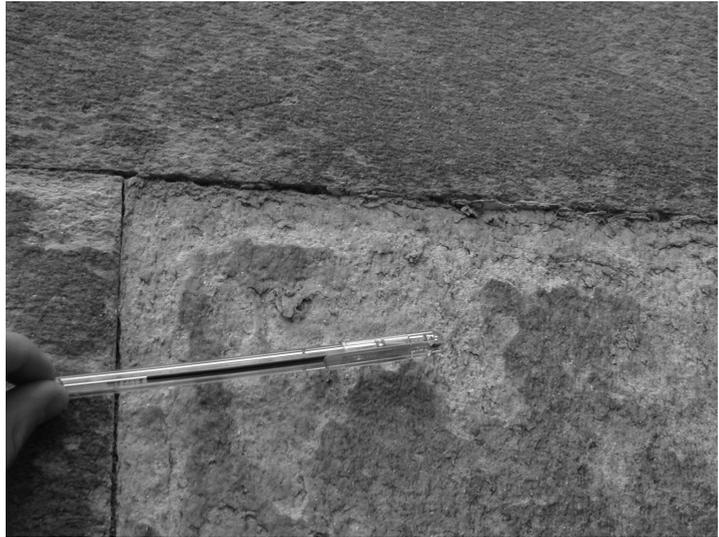
En el caso de la Colegiata de Santa María se pueden diferenciar dos situaciones diferentes. En el ala oeste del edificio, de construcción más moderna (año 1899) únicamente con leucogranito de San Pedro, la roca se ve afectada por descamación (fig. 3) sólo en algunos

Figura 3. Escamas en sillares de leucogranito de San Pedro en la zona mas moderna (1899) de la Colegiata de Santa María del Campo.

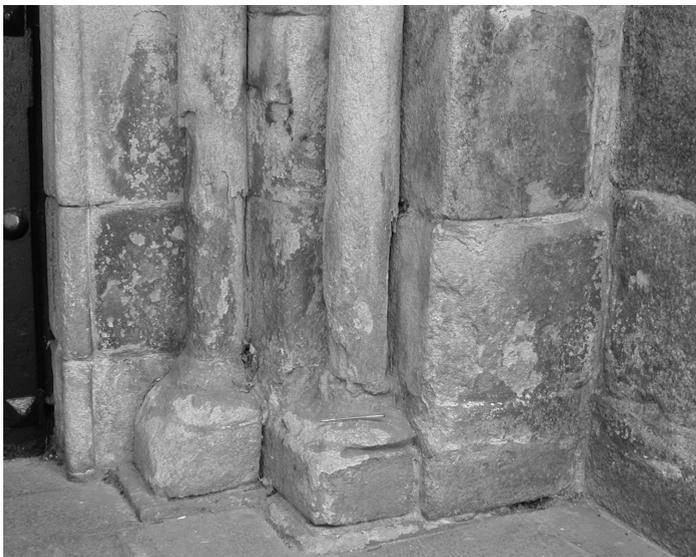
sillares con formación de escamas duras. En detalles arquitectónicos se observan descamaciones y placas, pérdidas de masa e incluso desagregación granular, lo que no puede asociarse al uso de roca ya meteorizada, por su facilidad de trabajado y tallado (fig. 4).

Figura 4. Erosiones y desplazamientos en leucogranito de San Pedro, en uno de los pórticos de la Colegiata de Santa María del Campo.

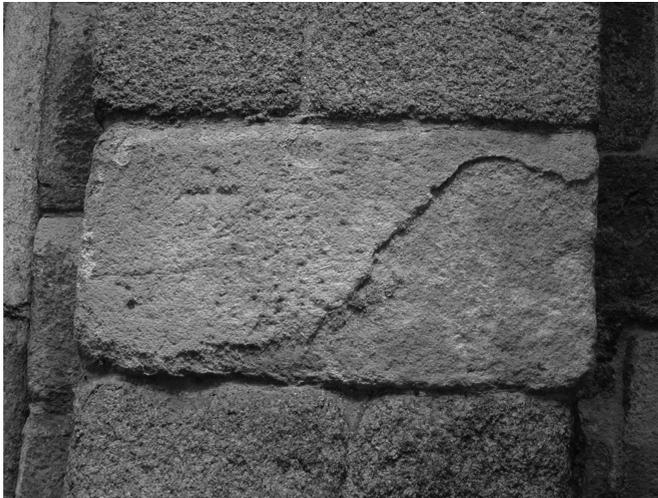
las juntas de los sillares (fig. 5). Sólo en algunos casos se observan eflorescencias cerca de las juntas de bloques y cristalización de sales (yeso) en la superficie interna de las placas (fig. 6). Además, las placas con sales son gruesas y duras. La formación de escamas es más uniforme, siendo mayor en la zona inferior de las fachadas (0-4 m de altura). Las escamas son finas, frágiles y se extienden, normalmente, unos pocos centímetros, apareciendo con frecuencia sobre la superficie de placas. Además, se observan casos puntuales de leves pérdidas de masa en molduras y sobre todo en los relieves de los pórticos.

Figura 5. Formación de una placa no relacionada con cristalización de sales en un sillar de leucogranito de San Pedro de la Colegiata de Santa María del Campo.

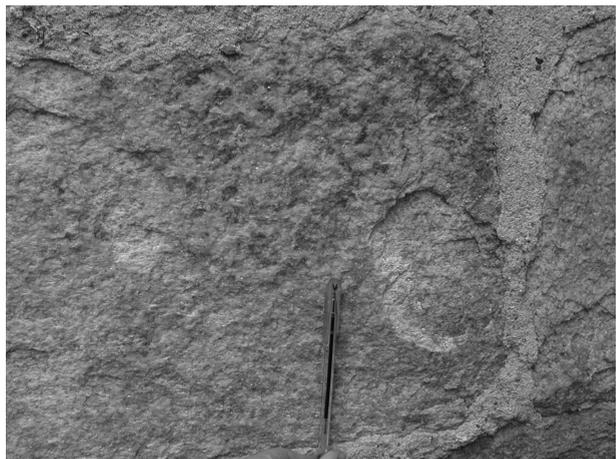
Figura 6. Formación de placas por cristalización de sales en un sillar de leucogranito de San Pedro en la Colegiata de Santa María del Campo.

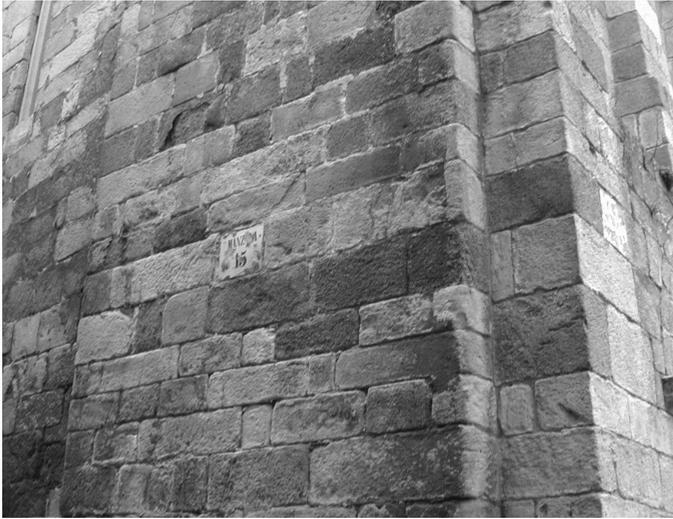
Los sillares de Granodiorita de Bregua son menos frecuentes en ambos edificios, sobre todo a partir de una altura de unos 4 m. No presentan apenas escamas y éstas están asociadas a juntas de los sillares. La principal alteración erosiva en este tipo de roca es la formación de placas (fig. 7). Muchas de estas

placas presentan revestimientos, costras y pátinas en superficie que les dan consistencia, evitando su desagregación. También se desagregan fácilmente cuando son finas, pero, no cuando son gruesas (fig. 8). Son muy pocos los bloques de granodiorita que se encuentran en buen estado.

Figura 7. Estado de una de las fachadas de la Iglesia de Santiago con diversas placas en sillares de leucogranito de San Pedro y de granodiorita de Bregua.

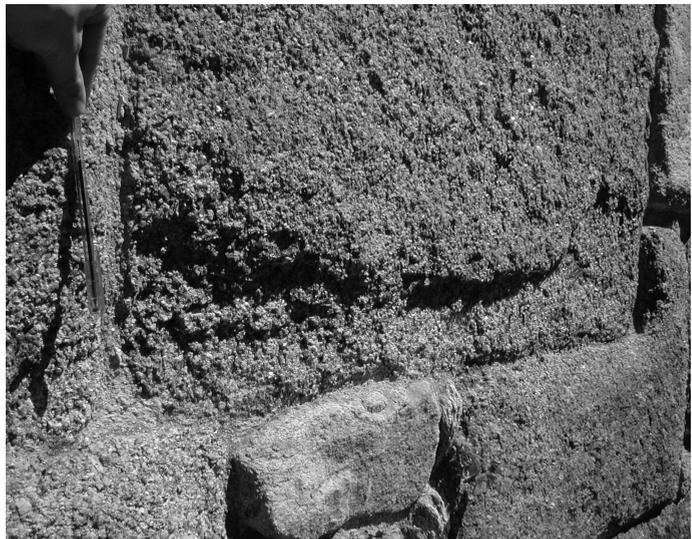
Figura 8. Detalle de una placa gruesa en un sillar de granodiorita de Bregua en la Colegiata de Santa María del Campo.

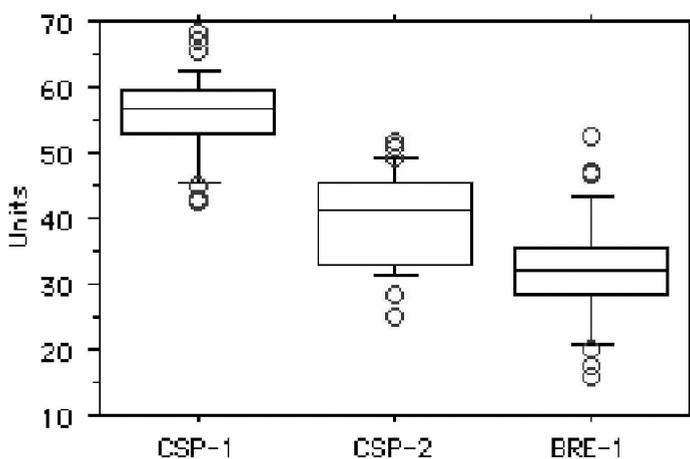
Las medidas realizadas en los frentes de cantera permite establecer ligeras diferencias entre las dos variedades de Leucogranito. La más meteorizada presenta una resistencia mecánica superficial similar al frente de cantera de Granodiorita de Bregua, también meteorizado (fig. 9). El comportamiento de los datos de resistencia mecánica superficial obtenidos es similar para todas las superficies medidas independientemente de la edad o de la orientación de la fachada en los monumentos.

Figura 9. Diagrama de caja y bigote de los datos obtenidos por medio del Martillo de Schmidt (R-Valor) en las superficies de cantera de San Pedro y Bregua. CSP-1: superficie de la variedad no meteorizada de leucogranito de San Pedro; CSP-2: superficie de la variedad meteorizada; BRE-1; superficie de granodiorita de Bregua.

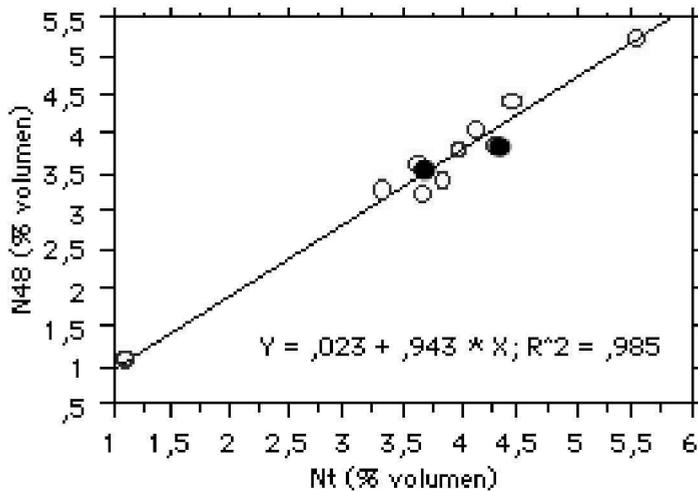
Los datos del leucogranito de San Pedro indican que la porosidad total de las muestras correspondientes a la variedad no meteorizada de la cantera (CSP-1) es mucho más baja que para el resto de muestras de leucogranito, lo que concuerda con la afirmación de que las muestras menos meteorizadas (con color similar pero una tonalidad menos amarillenta) son menos porosas. Además, la porosidad libremente accesible (N48) se incrementa con la porosidad total (Nt), es decir, con la meteorización, aunque para los coeficientes S48 no se observan variaciones relacionadas con la meteorización de las muestras.

Figura 10. Comparación de los datos obtenidos (MERTZ, 1991) de porosidad total (Nt) y porosidad libremente accesible (N48) de las probetas estudiadas.

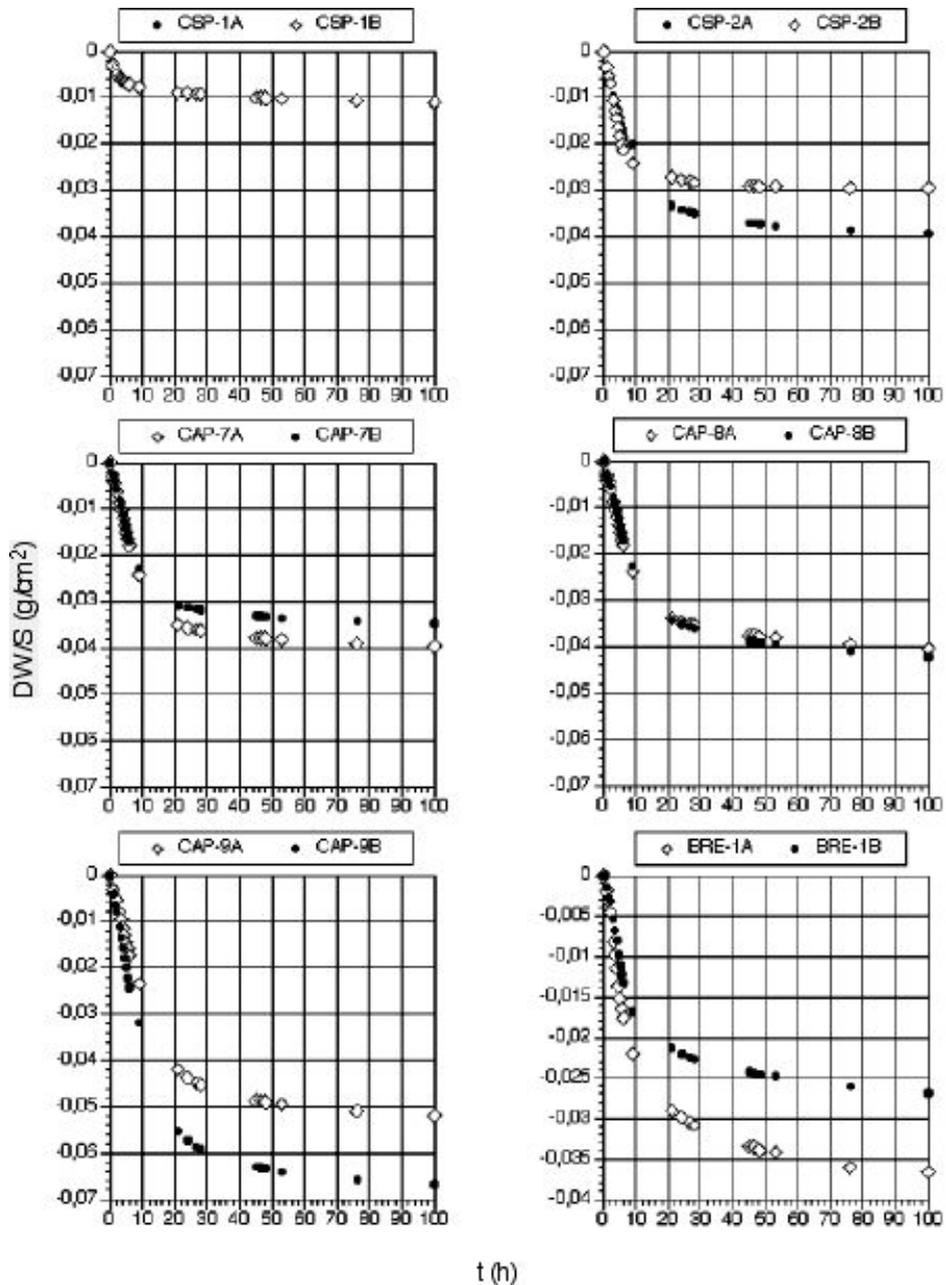
Figura 11. Representación gráfica de los datos (diferencia de peso frente a tiempo) obtenidos por medio de los ensayos de desorción (MERTZ, 1991) de las probetas estudiadas.

La observación de las gráficas de desorción (fig. 11) de las muestras menos meteorizadas y porosas presentan una fase de secado mínima o casi inexistente (CSP-1). También se observa que en el leucogranito no meteorizado de cantera (CSP-1) la pendiente de este tramo es muy inferior a la calculada en el otro tipo y en la granodiorita de Bregua. El resto de las muestras presentan una pendiente similar para este tramo, si bien, la saturación crítica es mayor y el tiempo crítico es menor siempre para las muestras de cantera de ambos tipos de granito.

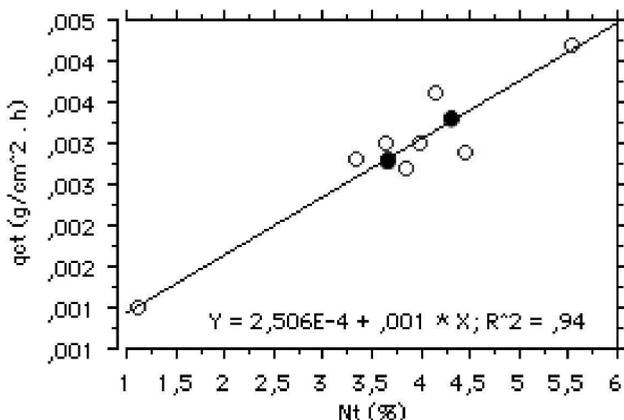
Para ambos tipos de roca se observa una correlación positiva entre el flujo de desorción (qct) y la porosidad de las muestras (Nt y N48). La comparación de todas las muestras indica que las muestras más porosas presentan mayores valores de flujo de desorción existiendo una buena correlación entre ambos valores (figs. 12 y 13).

Figura 12. Comparación de los datos de flujo de desorción (qct) y de porosidad total (Nt) de las probetas estudiadas.

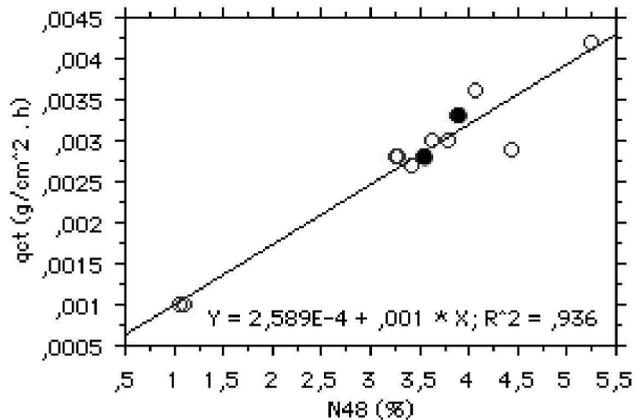
Figura 13. Comparación de los datos de flujo de desorción (qct) y de porosidad libremente accesible (N48) de las probetas estudiadas.
