Universidade do Minho
Escola de Arquitetura

**Revisitando a Arquitetura Senhorial em
Guimarães: análise histórico-formal da
Casa de São Miguel**

Dissertação de Mestrado
Ciclo de Estudos Integrados Conducentes ao
Grau de Mestre em Arquitetura
Área de Cultura Arquitetónica

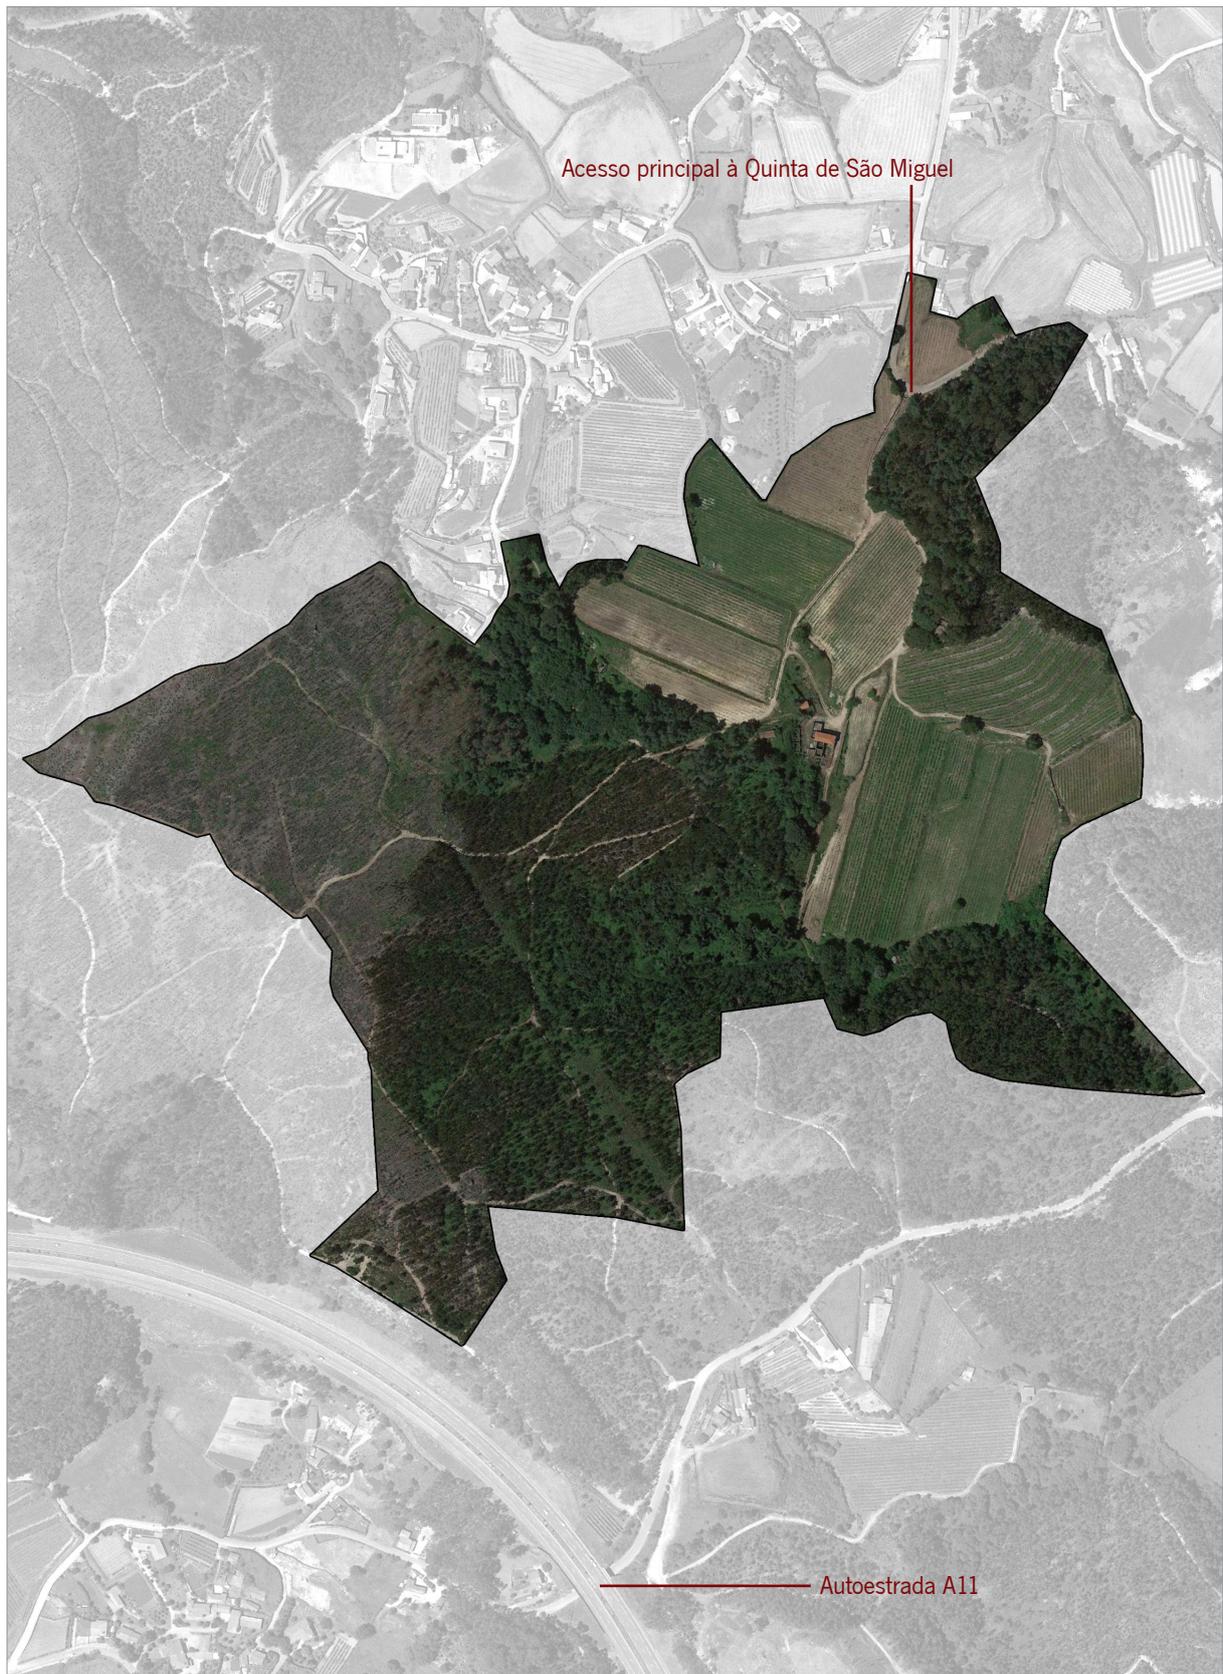
Fig. 1. Ortofotomapa com a localização e limites atuais da Quinta de São Miguel (Imagem retirada do Google Earth)

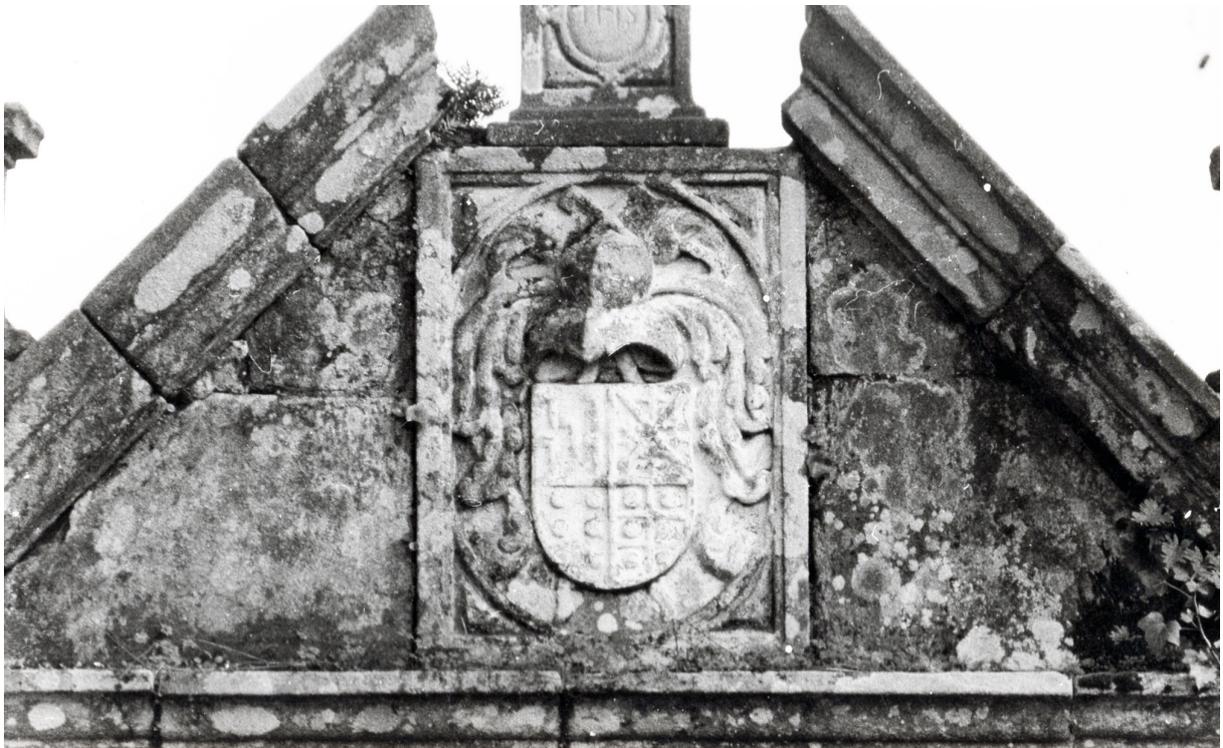
Fig. 2. Pedra de Armas no Portal de Entrada na Quinta de São Miguel (Fotografia cedida por Nuno Borges de Araújo)

A Quinta de São Miguel situa-se na freguesia de São Clemente de Sande, no concelho de Guimarães, distrito de Braga. Já no limite da freguesia e do concelho de Guimarães, ela estende-se quase até à Autoestrada A11 bem como ao concelho de Braga. Tem cerca de quarenta hectares, dos quais aproximadamente dez possuem vinha (Fig. 1). Nesta Quinta existe um conjunto arquitetónico composto por um corpo principal de dois pisos e vários anexos e acrescentos ao seu redor, casas para caseiros, uma capela e um portal de entrada que outrora marcava o acesso principal ao mesmo. Esse portal tem no topo uma pedra de armas sinalizando o carácter nobre da habitação (Fig. 2).

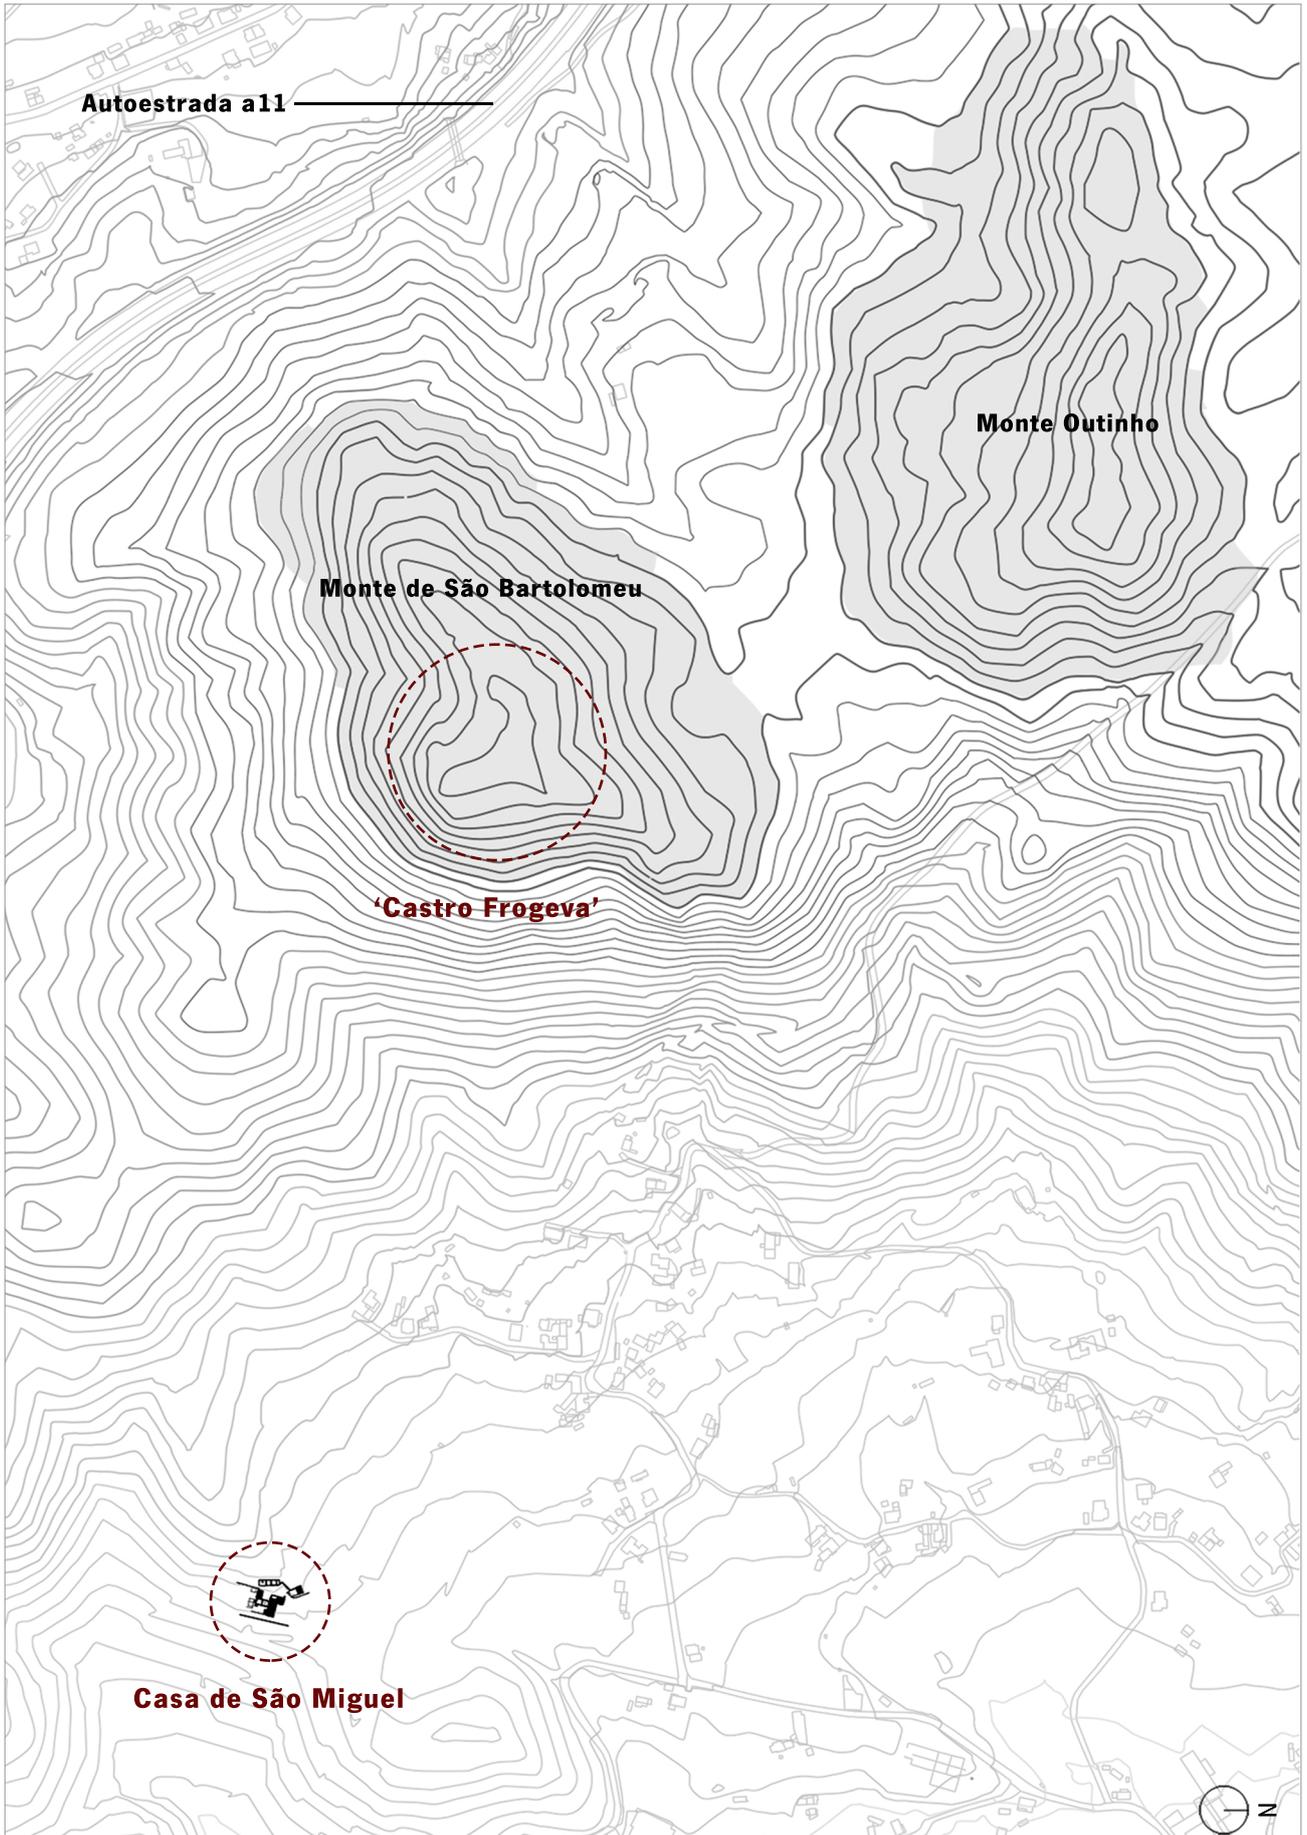
Fig. 7. Planta com a localização da Casa de São Miguel em relação aos Montes de São Bartolomeu e Outinho
(Planta realizada com cartografia cedida pela Câmara Municipal de Guimarães)

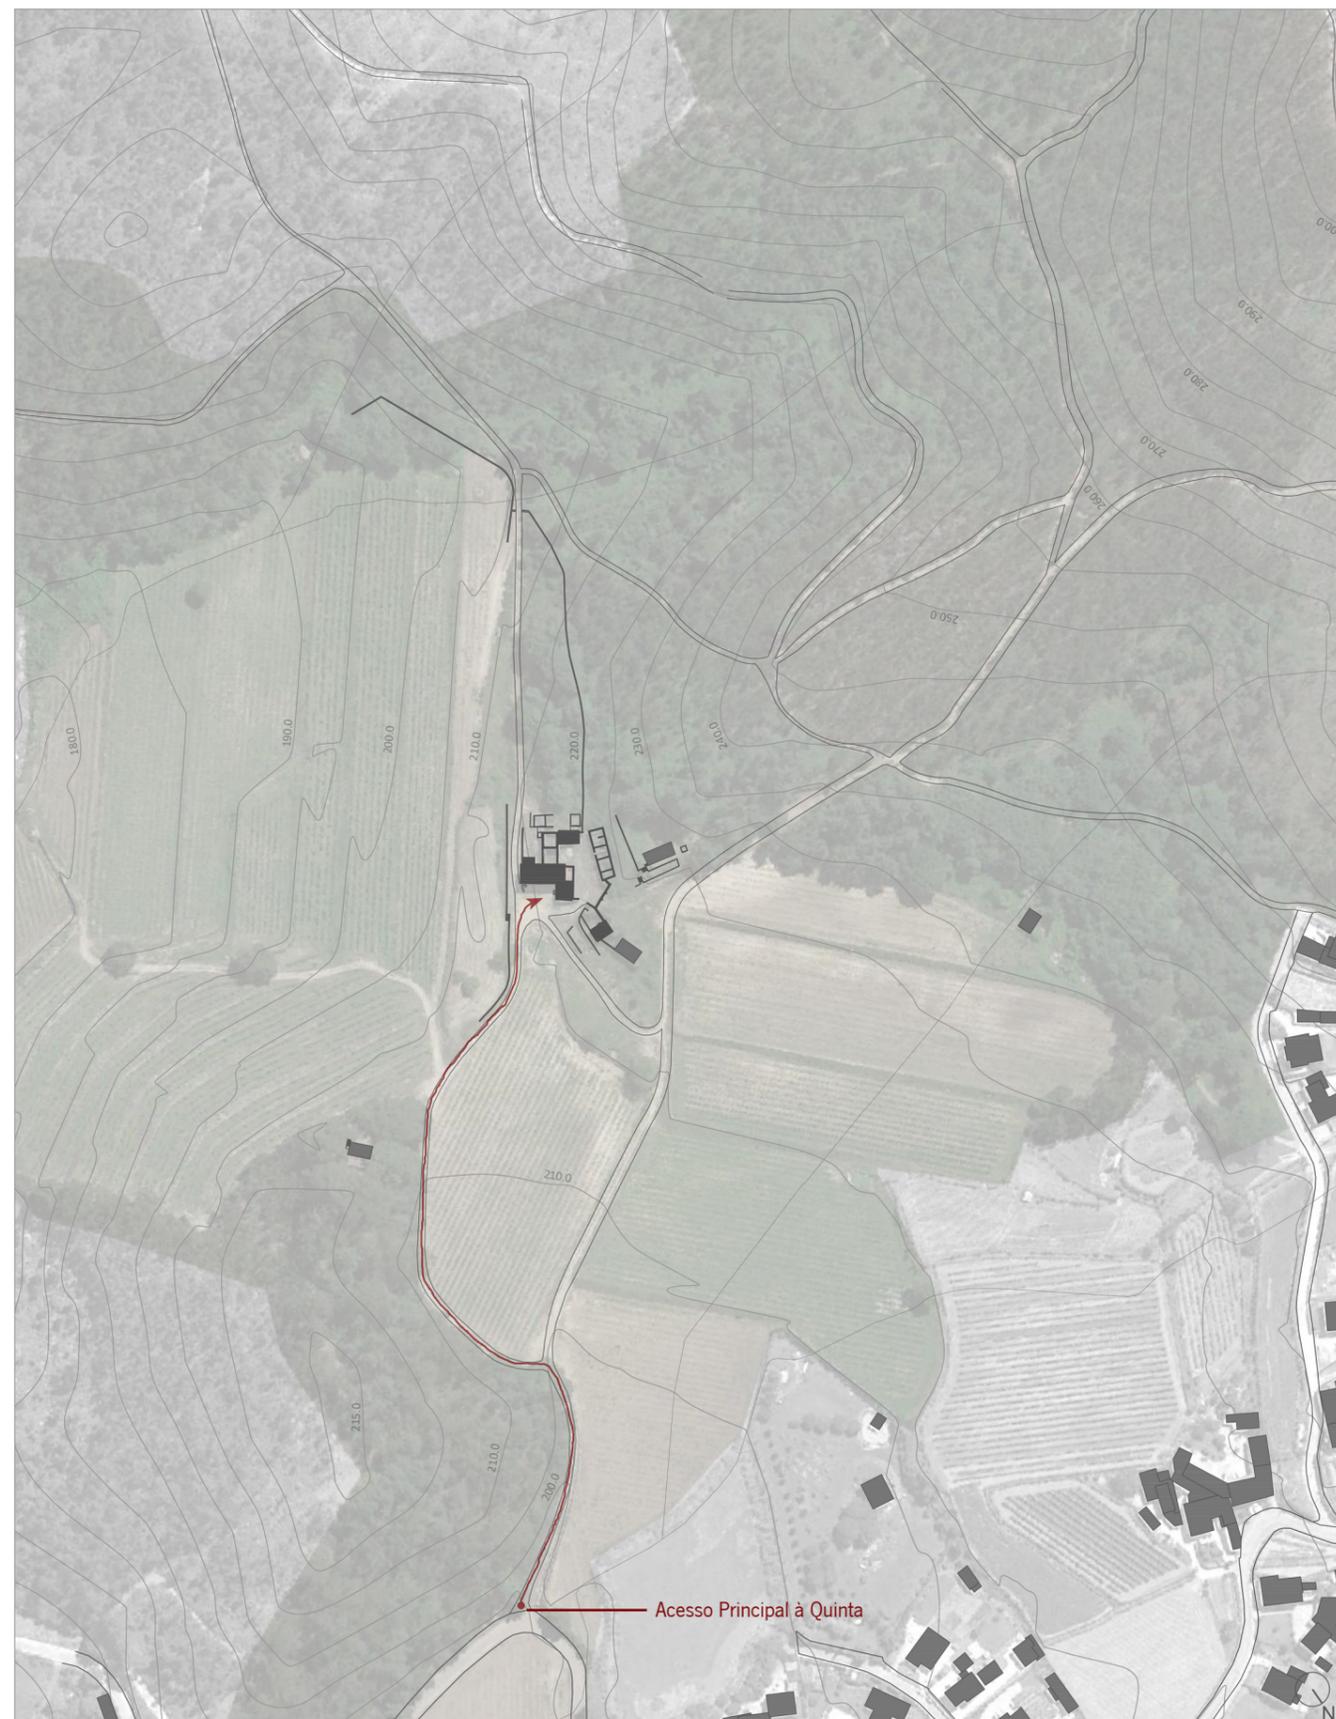
Fig. 14. Planta de Localização com a identificação (a vermelho) do acesso principal à Quinta de São Miguel e do percurso de aproximação ao conjunto edificado. Esc. 1:3000

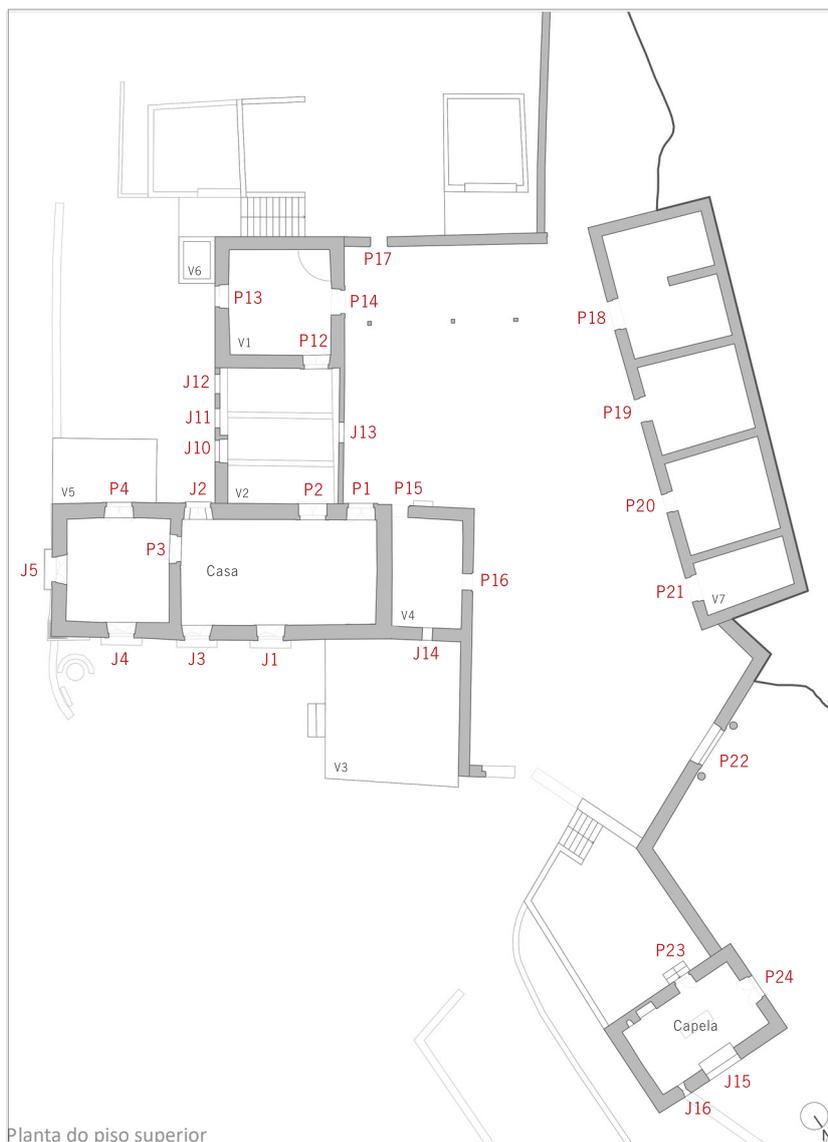
Fig. 23. Plantas esquemáticas com a identificação dos vãos nos dois pisos

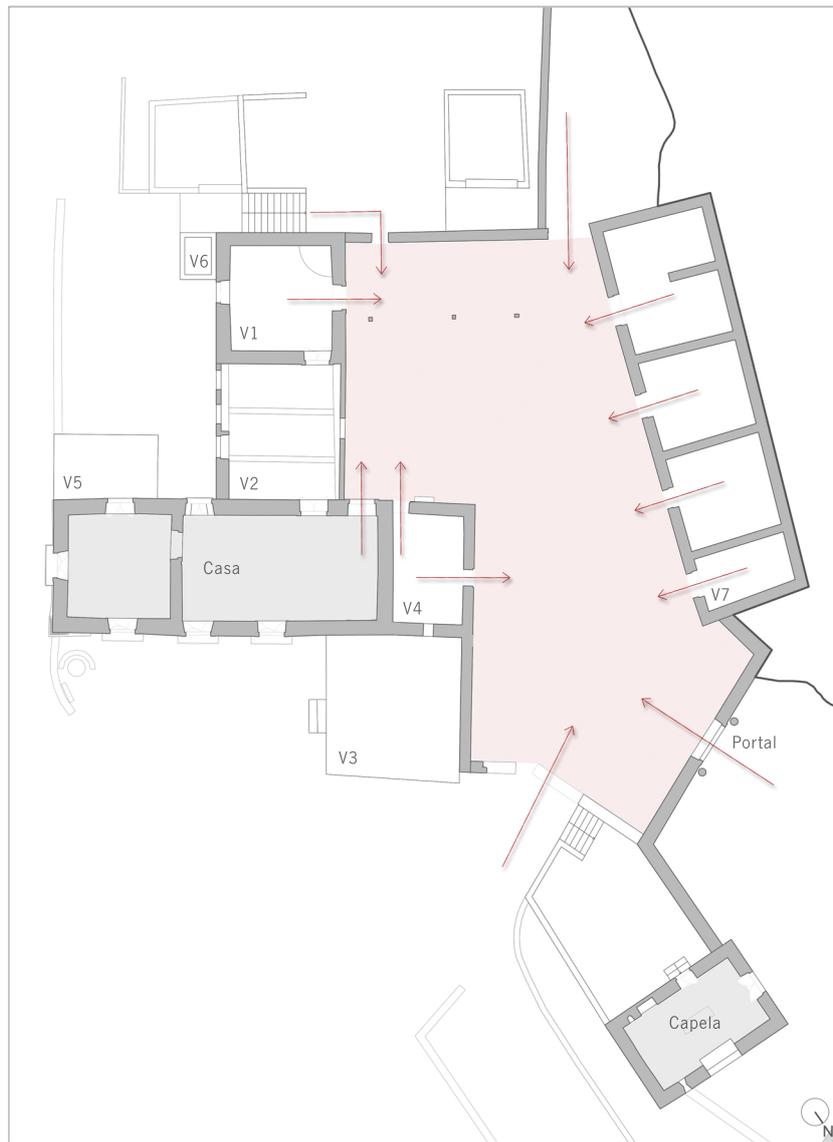
Fig. 34. Planta esquemática do piso superior demonstrando o pátio e os seus acessos Esc. 1:400

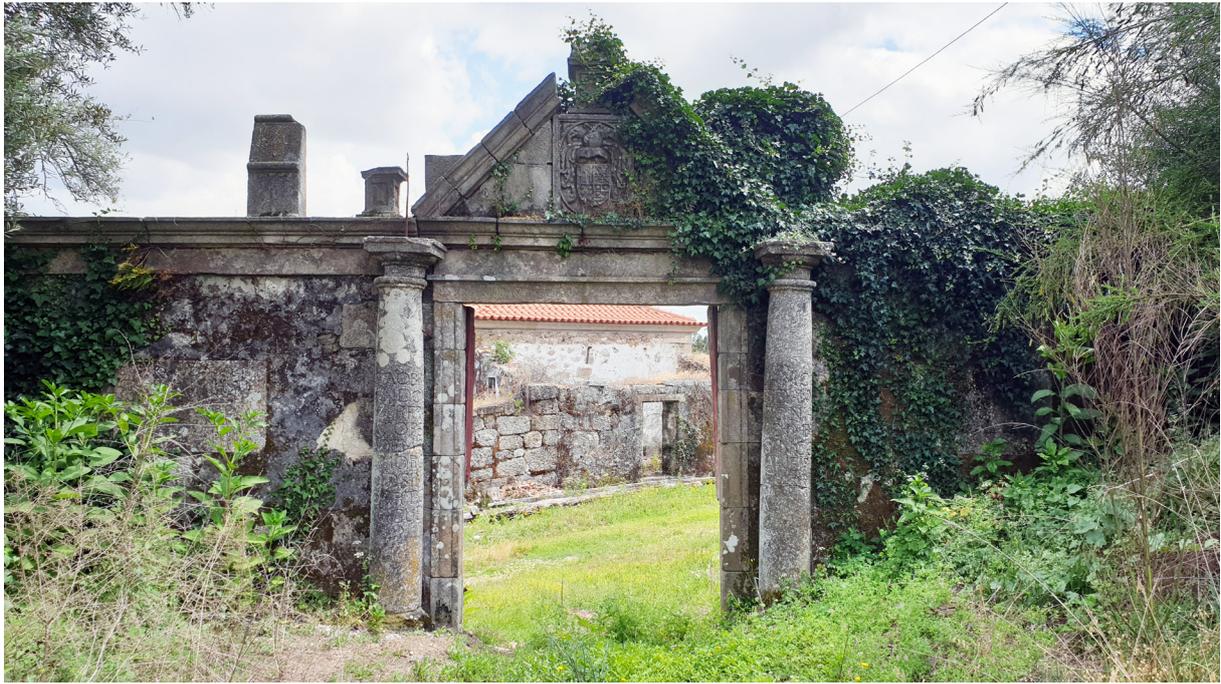
Fig. 35. Portal de entrada da Quinta de São Miguel

O muro que contém o portal de entrada original da Quinta caracteriza-se por possuir inflexão, indo de encontro à fachada da Capela. Este muro delimita a Norte o pátio e vai desde a Capela, mais a

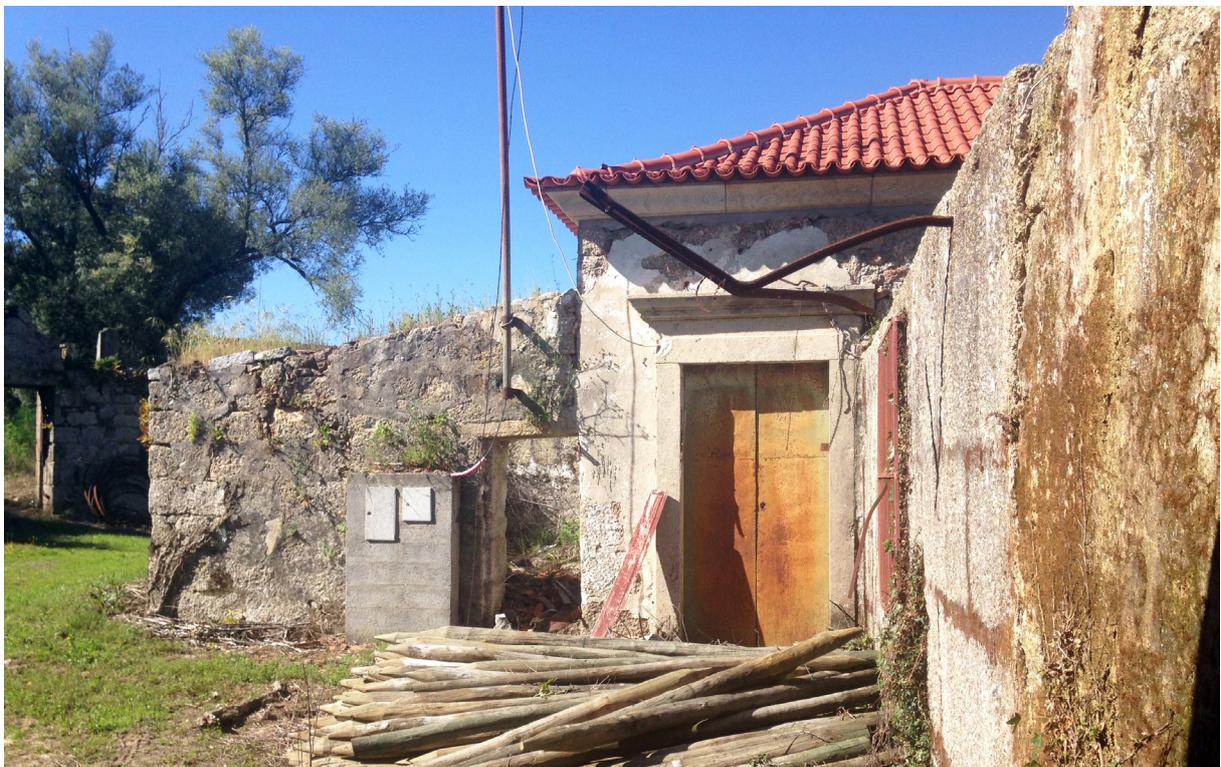
Fig. 38. O V4, à esquerda, e a entrada para o piso superior da Casa, à direita.

já inexistente, e alguma vegetação. Este volume para além de estar adossado à casa, está também adossado ao volume V3, formando estes três volumes um 'L' em planta. No seu exterior a pedra está visível, havendo vestígios do reboco que outrora teve (Fig. 38).

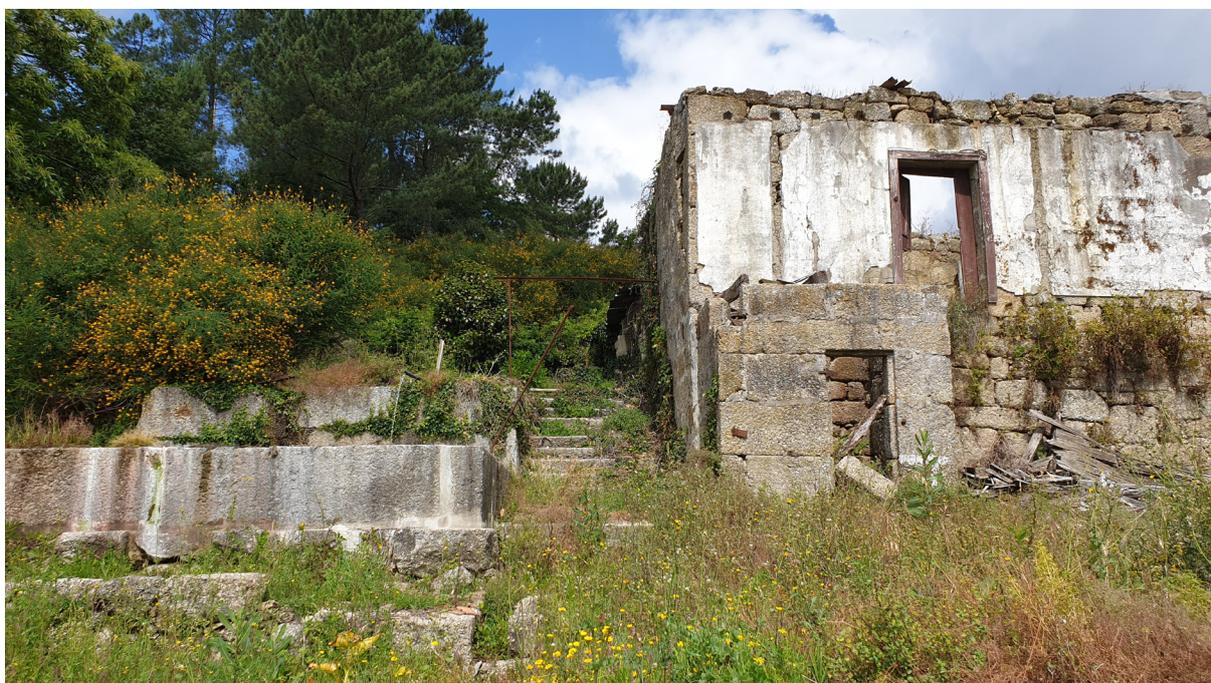
Fig. 44. As escadas de acesso ao nível do pátio. À esquerda os tanques e à direita o V1 e o V6 em baixo.

Do limite mais a Sudoeste do V1 parte um muro que delimita o pátio e o encerra, indo de encontro ao outro acesso já referido antes, cercado com vegetação. Nesse muro há também uma abertura que possibilita o acesso da cota inferior do complexo ao pátio através de umas escadas ao lado do V1. As mesmas escadas têm dois tanques com água a diferentes cotas, a Sul (Fig. 44).

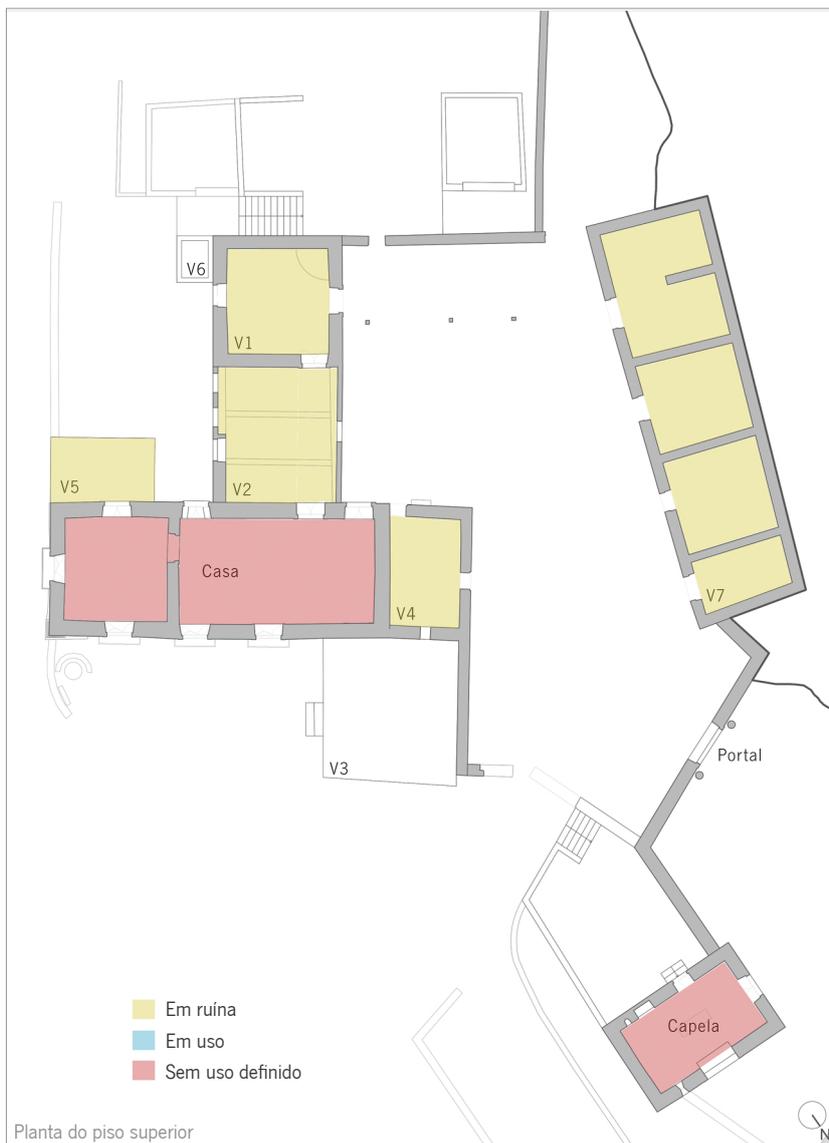
Fig. 45. Plantas esquemáticas com a identificação dos espaços em ruína, em uso e sem uso definido Esc. 1:400

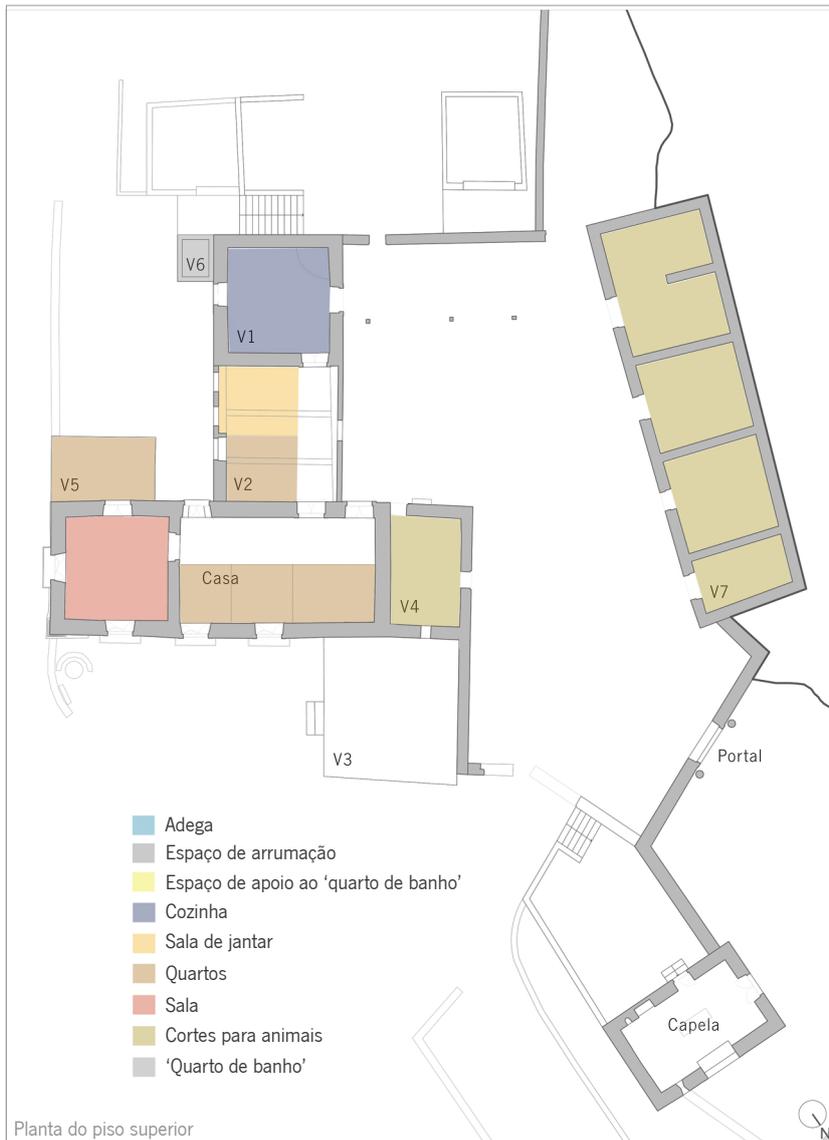
Fig. 46. Plantas esquemáticas com a identificação do programa antes do abandono. Esc. 1:400

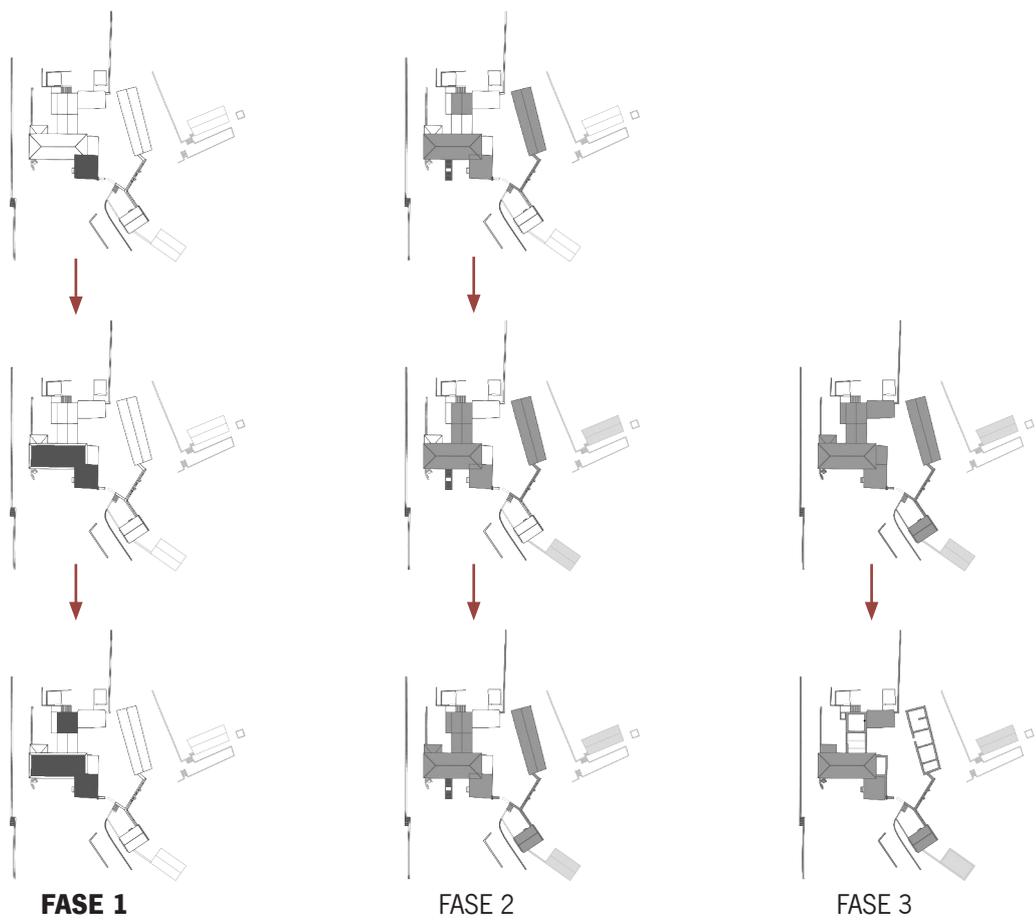
Fig. 47. Esquema evolutivo - FASE 1

Foram identificadas três fases construtivas denominadas por: **'A origem do Conjunto Edificado'** (até ao séc. XVI), **'A cabeça do Morgadio de São Miguel'** (séc. XVII-XIX) e **'O período pós-Morgadio'** (séc. XX-XXI). Devido à ambiguidade e escassez de algumas informações, poderá haver fases em que serão apresentadas várias hipóteses paralelas. Têm-se também a consciência de que esta investigação é uma conjectura possível e não linear, aberta a futuras interpretações e novos estudos propositivos sobre este caso de estudo. Para a apresentação de cada fase propõe-se uma metodologia assente no seu **Enquadramento, Observação e Interpretação e Comparação**. Relativamente ao **'Enquadramento'**, procurou-se integrar essa fase do objeto numa história mais abrangente, referindo aspetos políticos, sociais, envolvidos, ou paradigmas relevantes para o objeto em estudo. Na **'Observação'** analisa-se o objeto através dos desenhos resultantes do levantamento métrico bem como das fotografias. Esta análise terá em conta o aparelho e espessura das paredes, a estereotomia, a volumetria, os processos e técnicas construtivas, e a linguagem arquitetónica dos elementos. Através desta observação pretende-se identificar emendas, recortes e remates e qualquer marca notável. Por fim a **'Interpretação e Comparação'** visa fazer uma síntese reconstrutiva mais aprofundada do objeto, descrevendo cada fase, tendo como base todo o material apresentado até aí e aspetos relativos à evolução do modelo da casa nobre em Portugal, juntamente com a comparação com outros casos de contextos semelhantes, morfo-tipológicos ou cronológicos. Na 3ª Fase, não será utilizado este método, sendo apresentada apenas uma síntese, visto que foram realizadas alterações mínimas que não o justificavam.

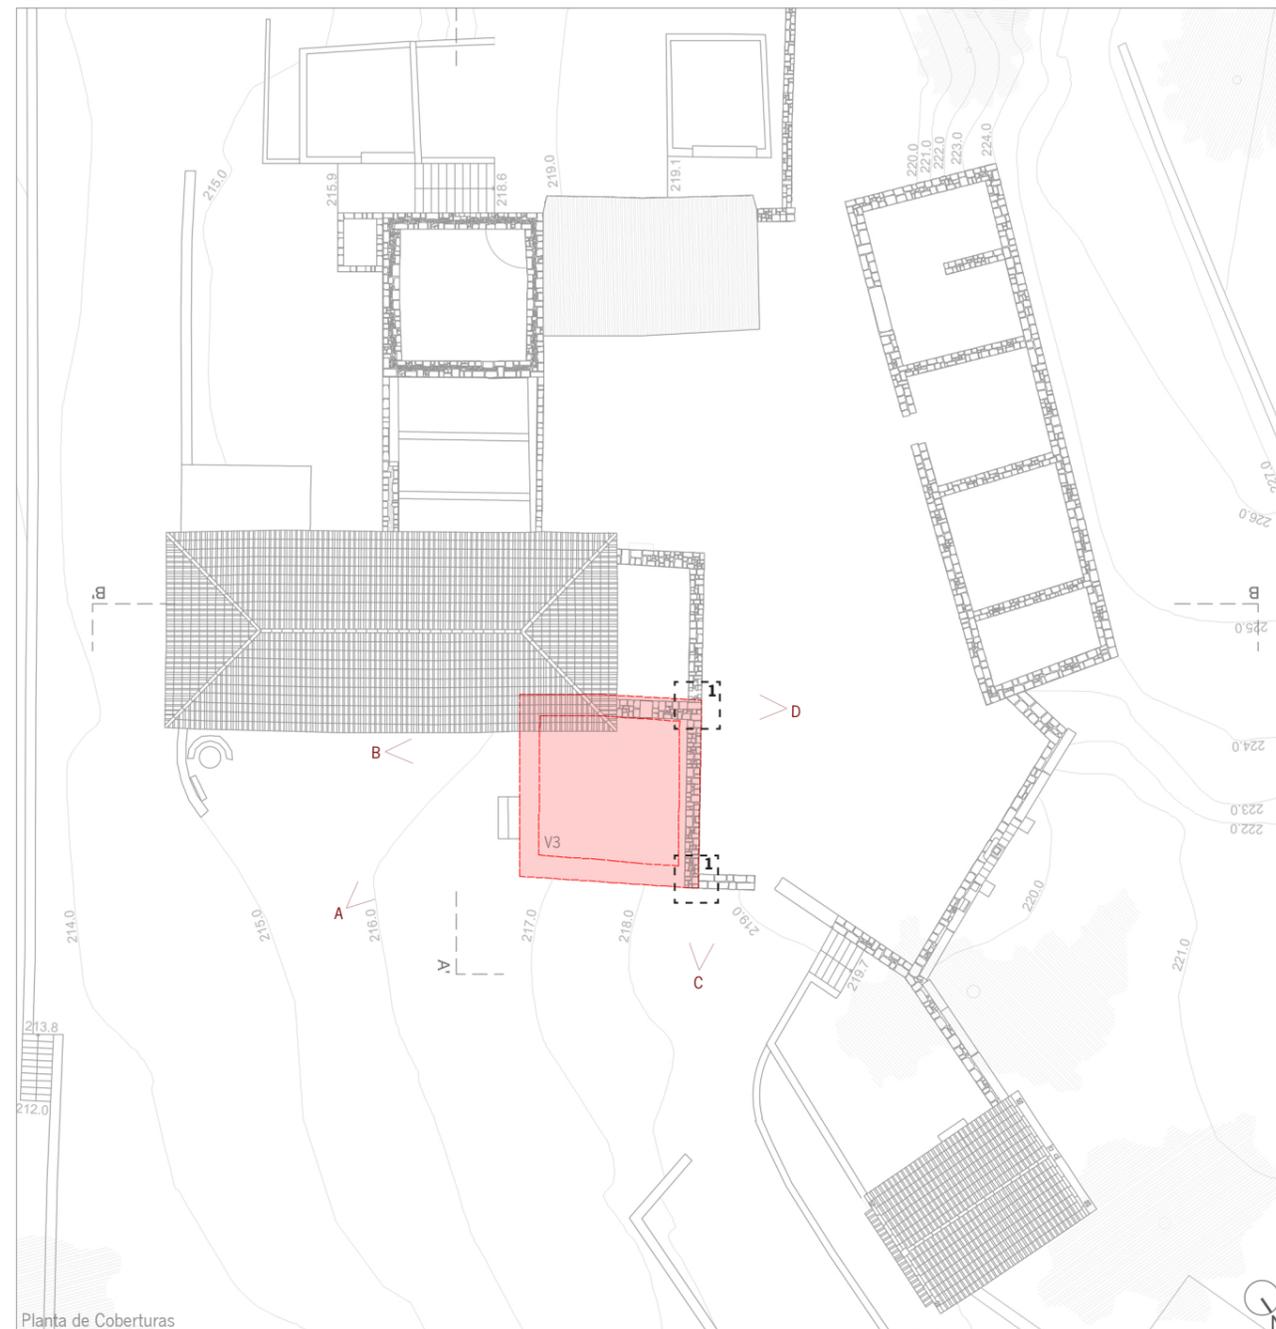
Fig. 48. Desenho 1 de análise da FASE 1 - Volume V3

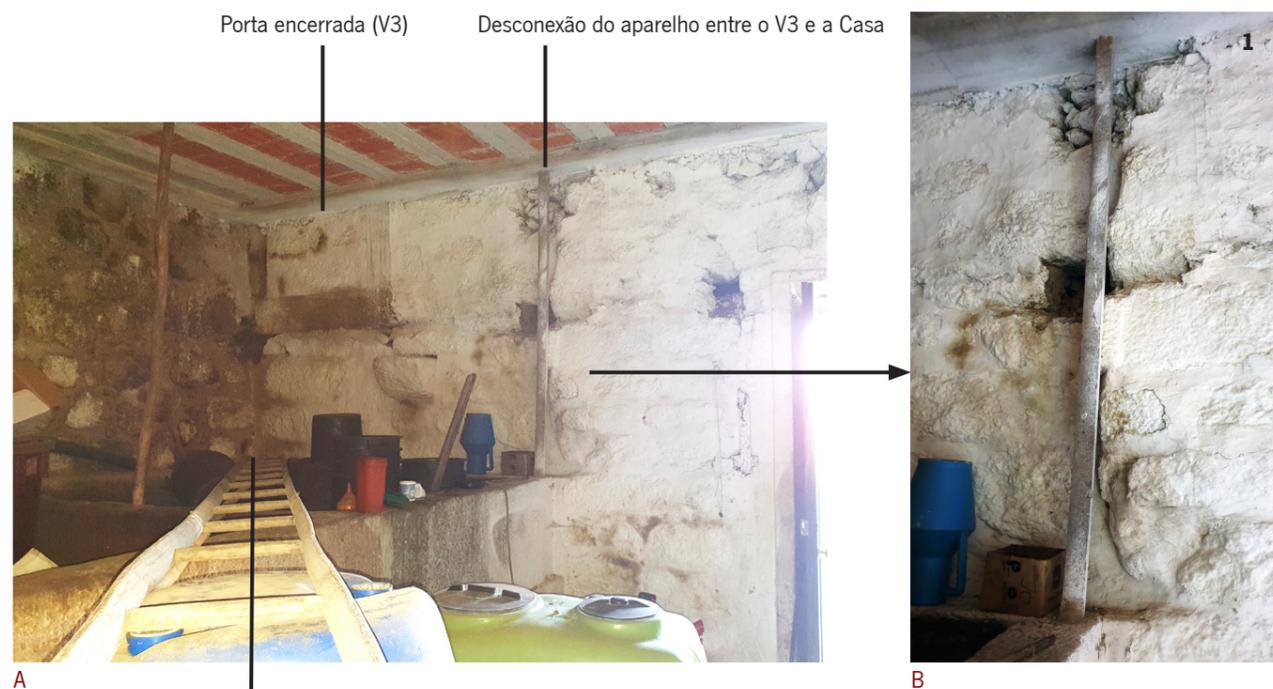
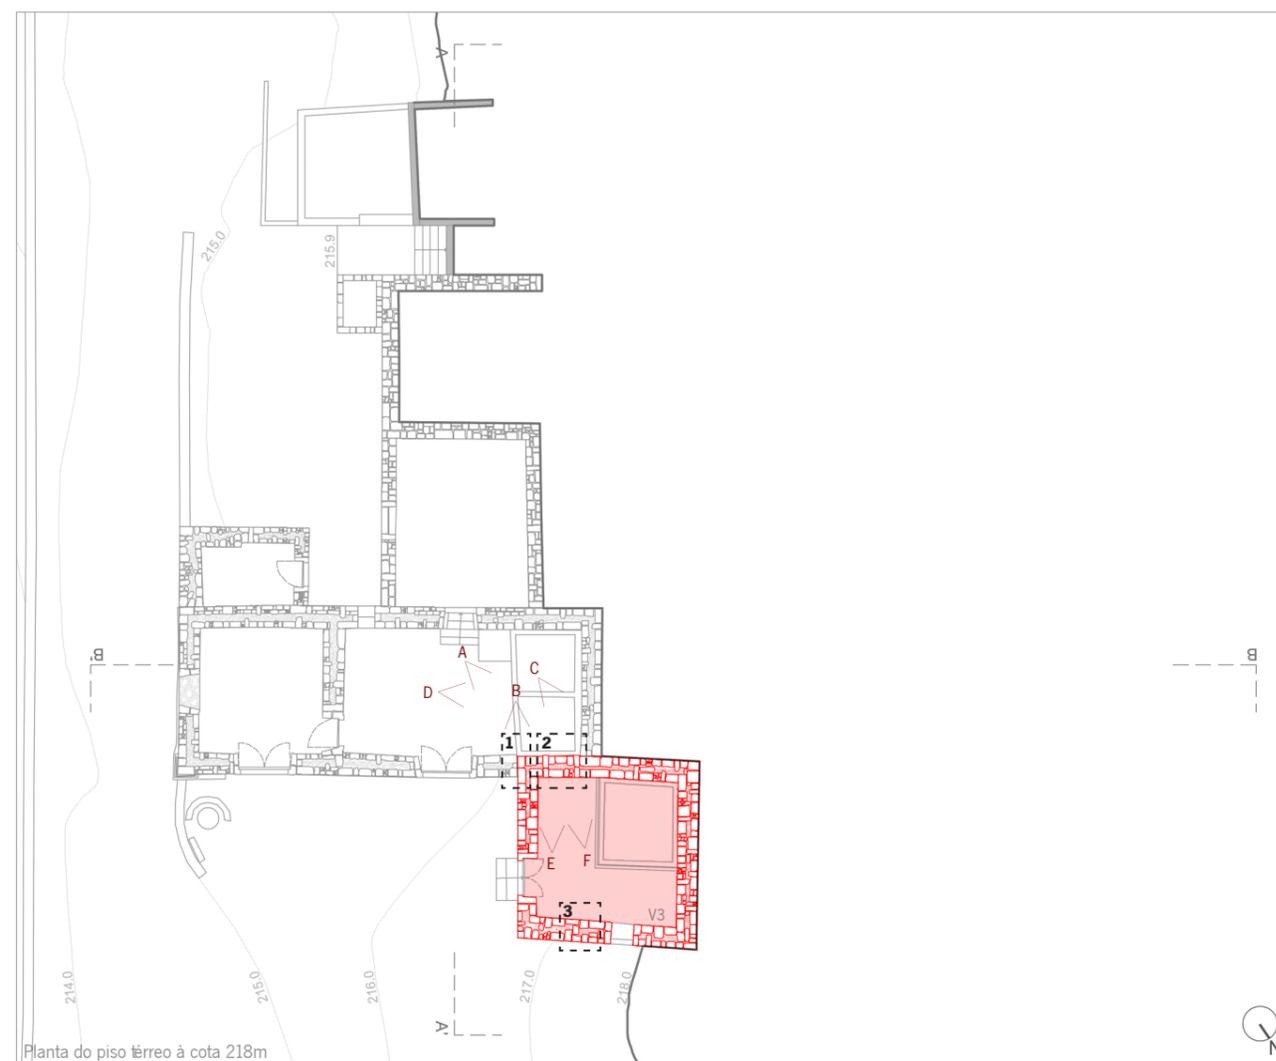
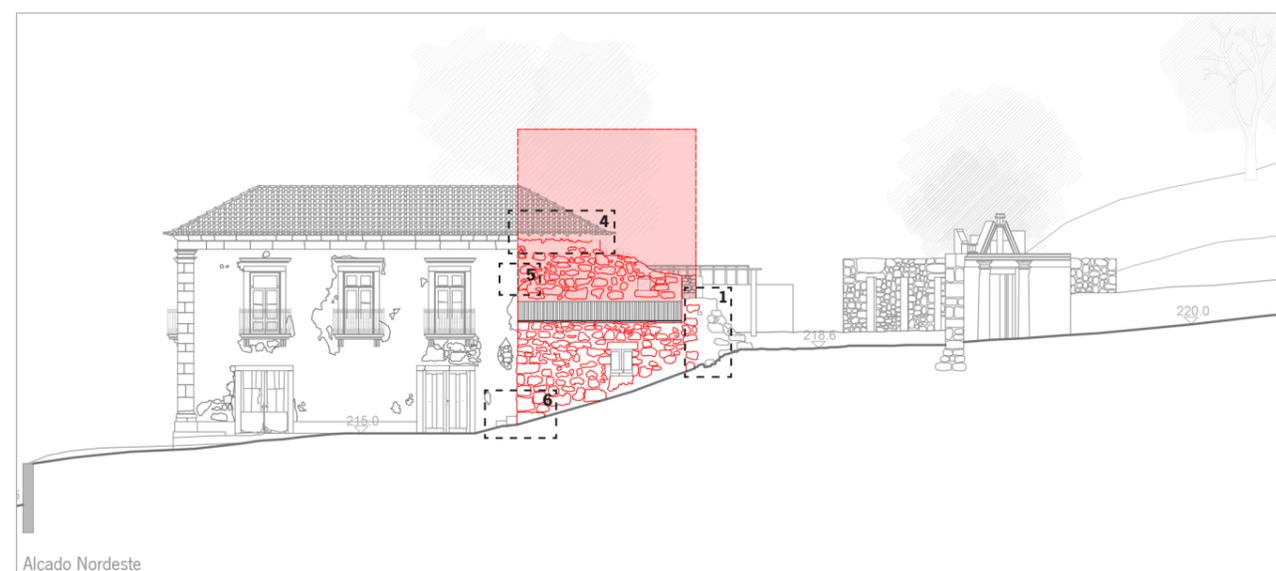
Fig. 49. Desenho 2 de análise da FASE 1 - Volume V3

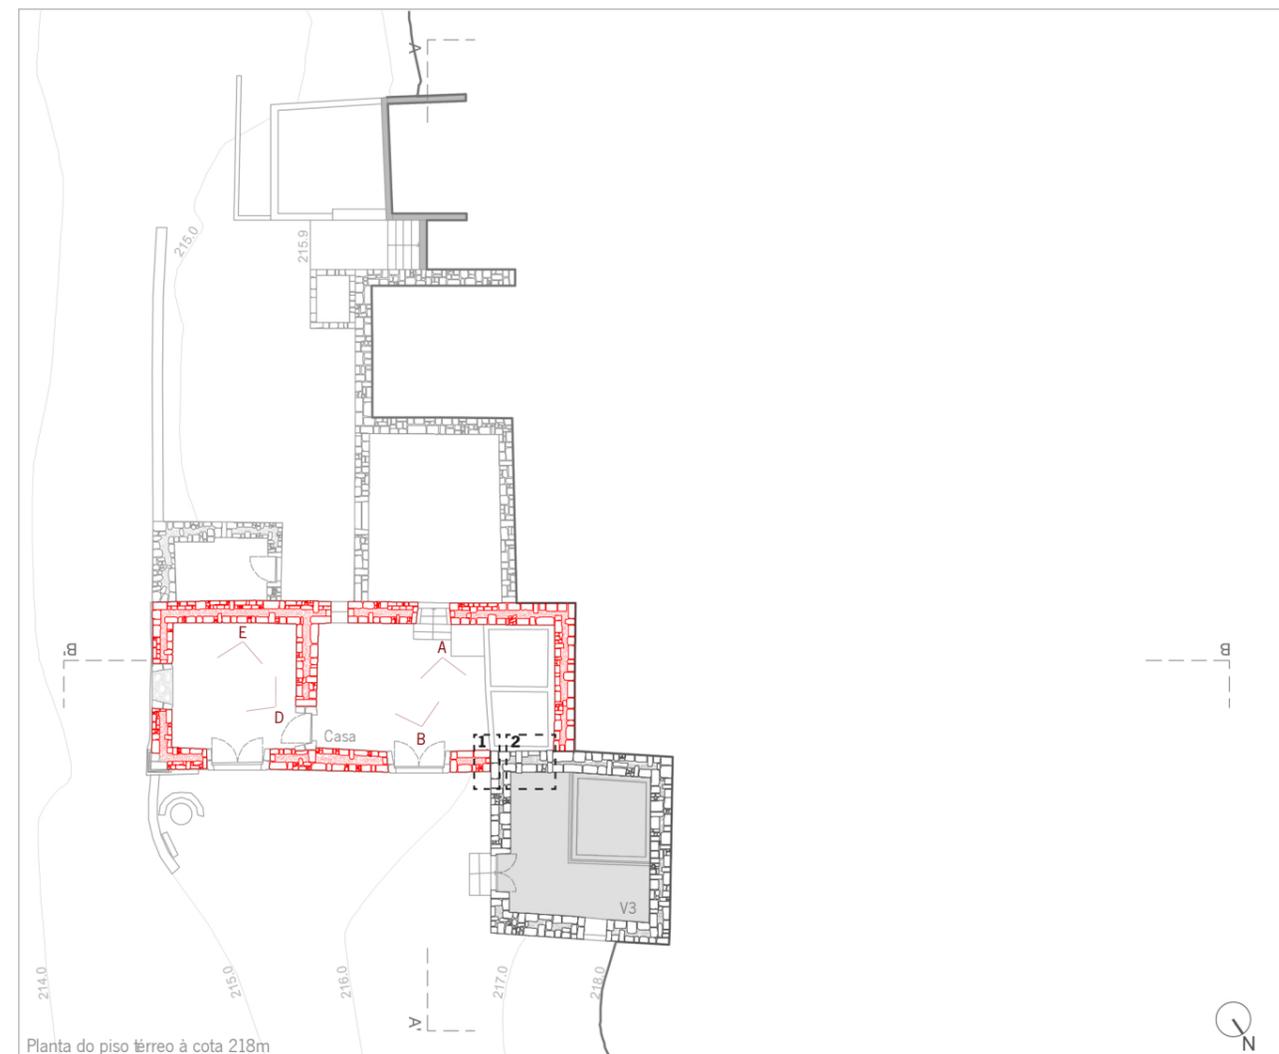
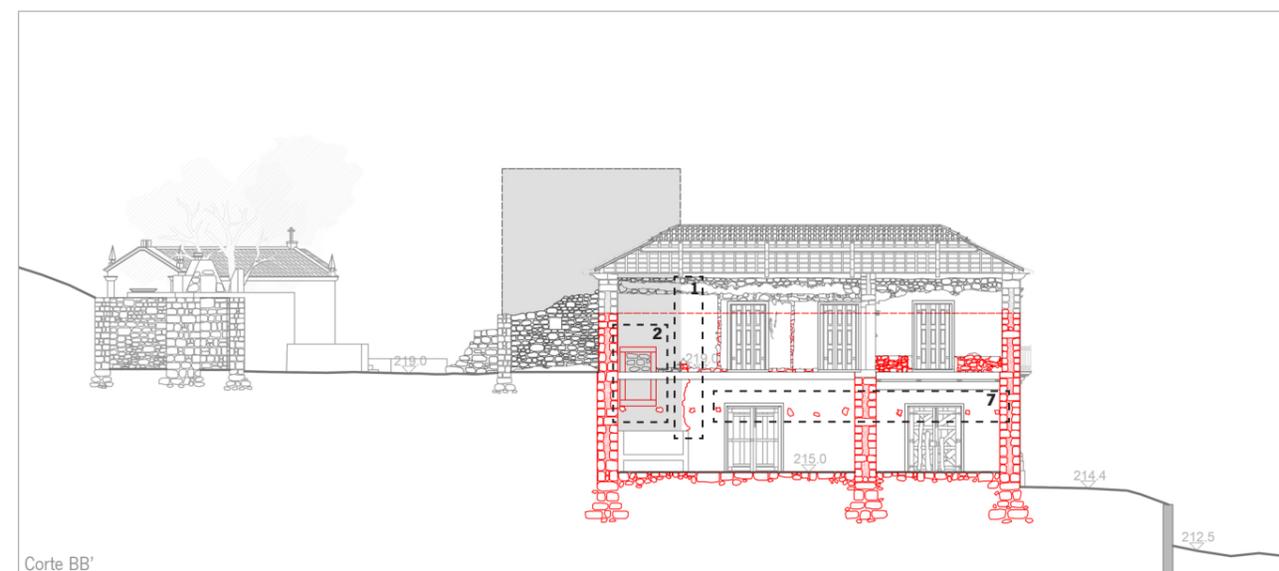
Fig. 50. Desenho 3 de análise da FASE 1 - Anexo Residencial (Casa)
