Universidade do Minho
Escola de Arquitetura

**Revisitando a Arquitetura Senhorial em
Guimarães: análise histórico-formal da
Casa de São Miguel**

Dissertação de Mestrado
Ciclo de Estudos Integrados Conducentes ao
Grau de Mestre em Arquitetura
Área de Cultura Arquitetónica

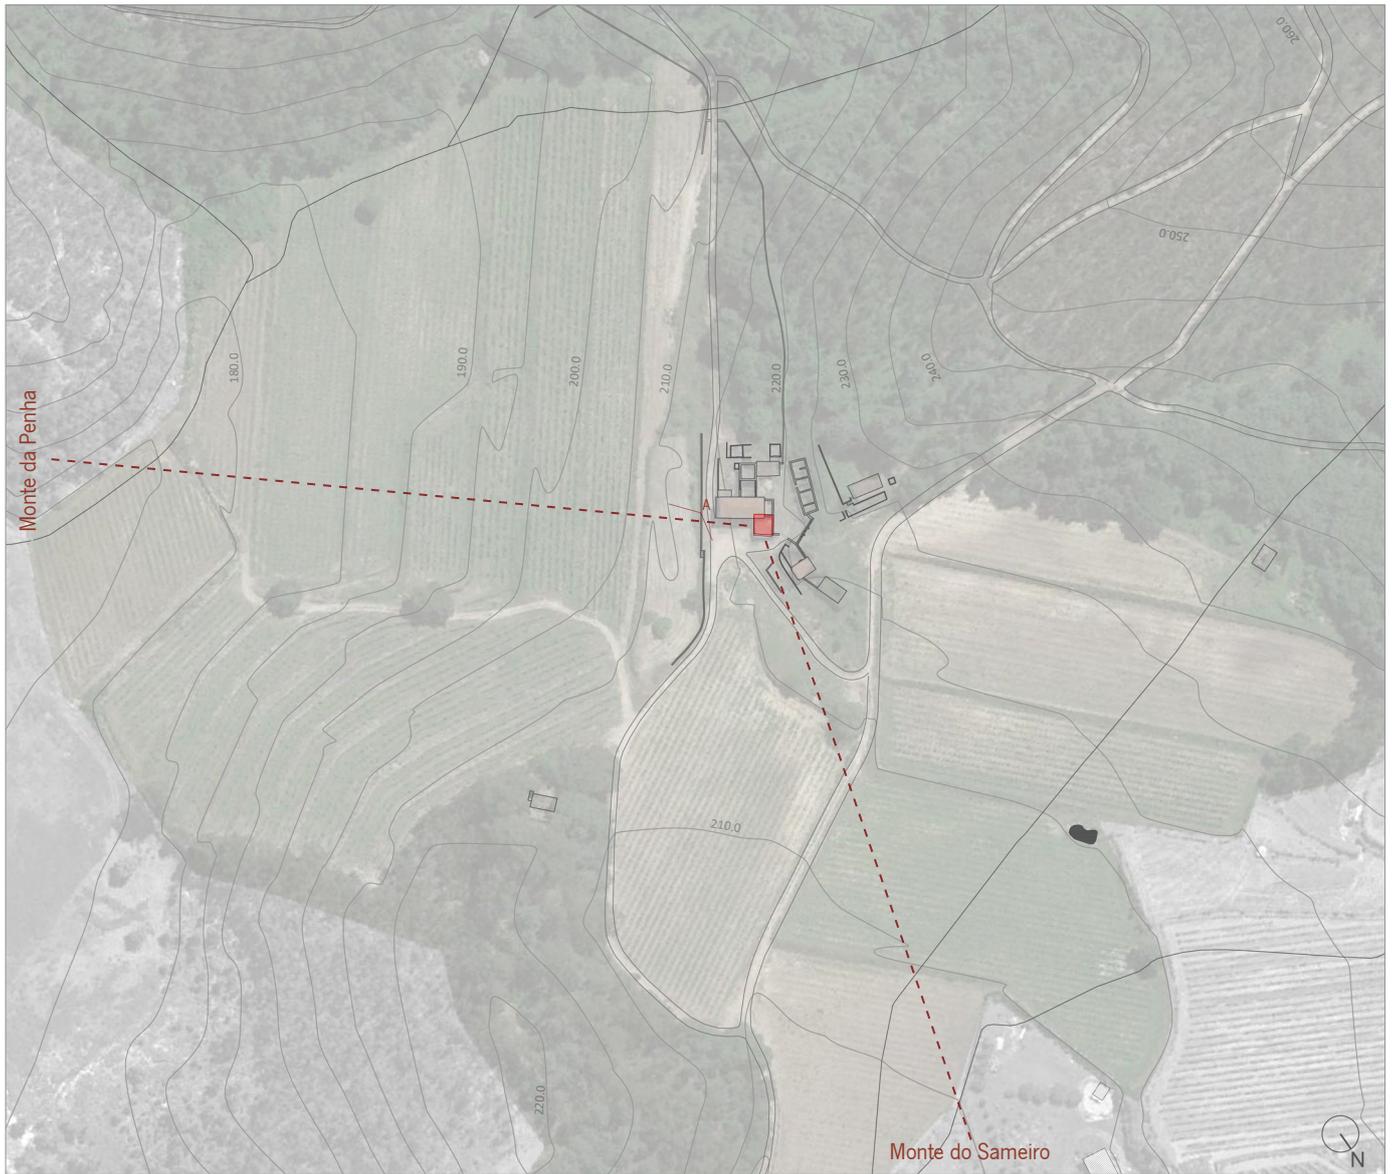
Fig. 52. Planta e secção pelo V3 com as linhas de água (a preto) e os alcances territoriais (a vermelho)

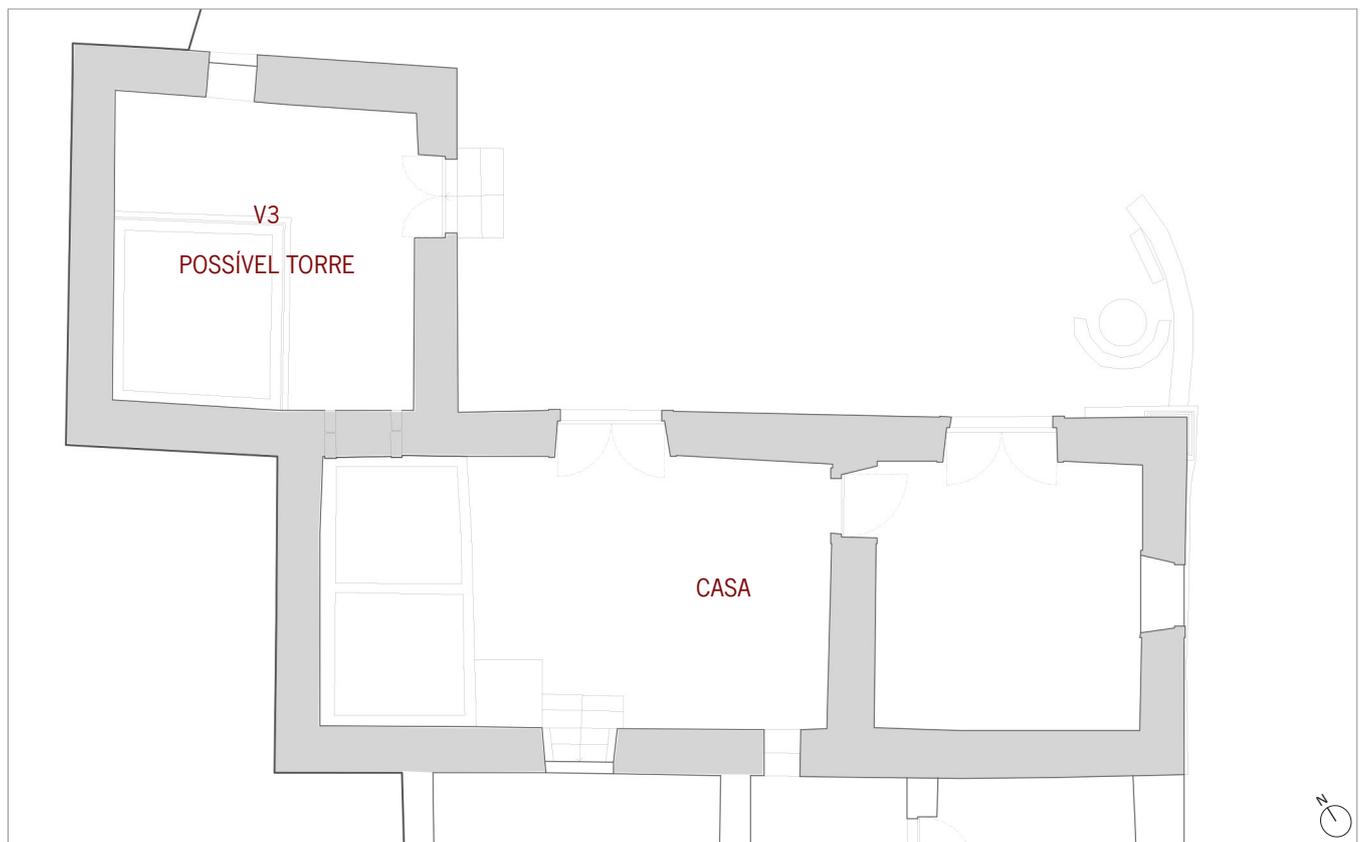
Fig. 61. Planta do piso térreo do volume V3 e da Casa (Esc. 1:150)

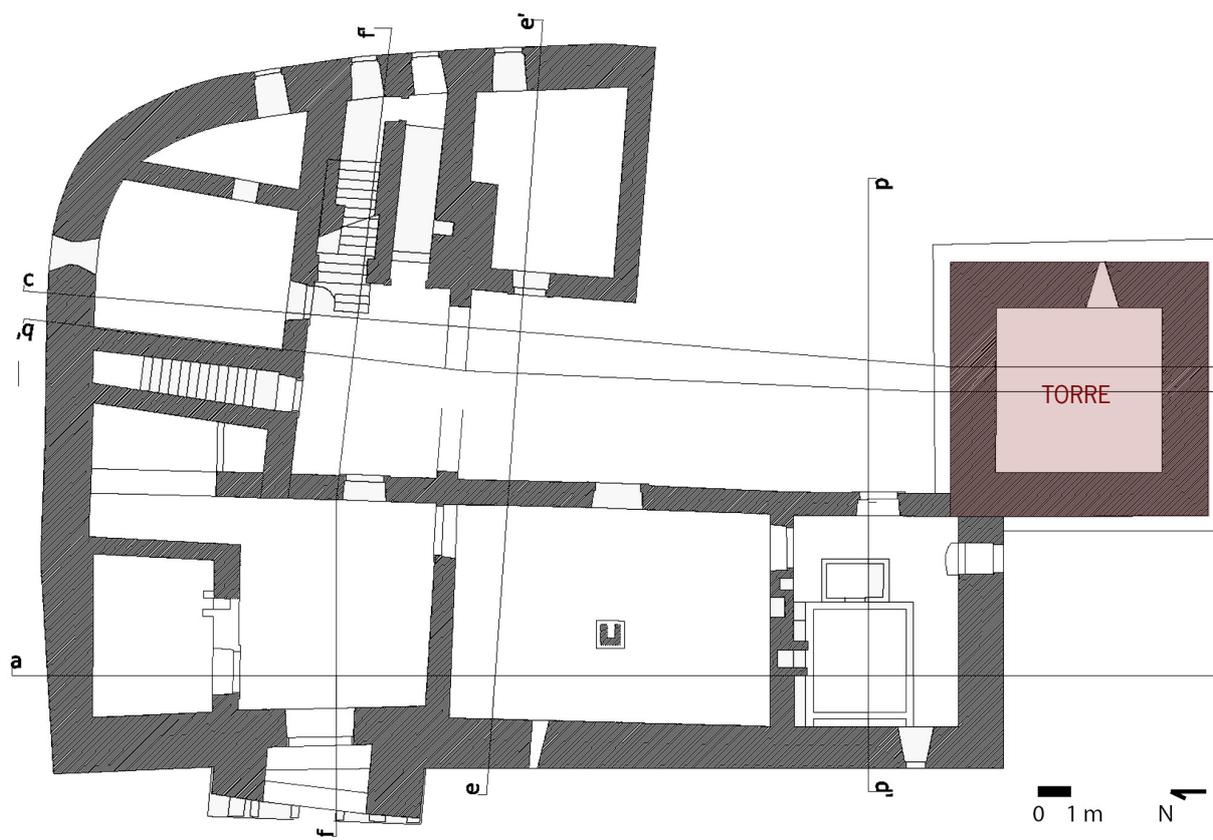
Fig. 66. Planta do Paço de Giela, em cima (Retirado de: <https://colepa6.wixsite.com/uminho/copia-2-mosteiro-de-vila-nova-de-mu>) e planta do piso térreo da FASE 1 com o volume V3 e o corpo residencial (Esc. 1:200)

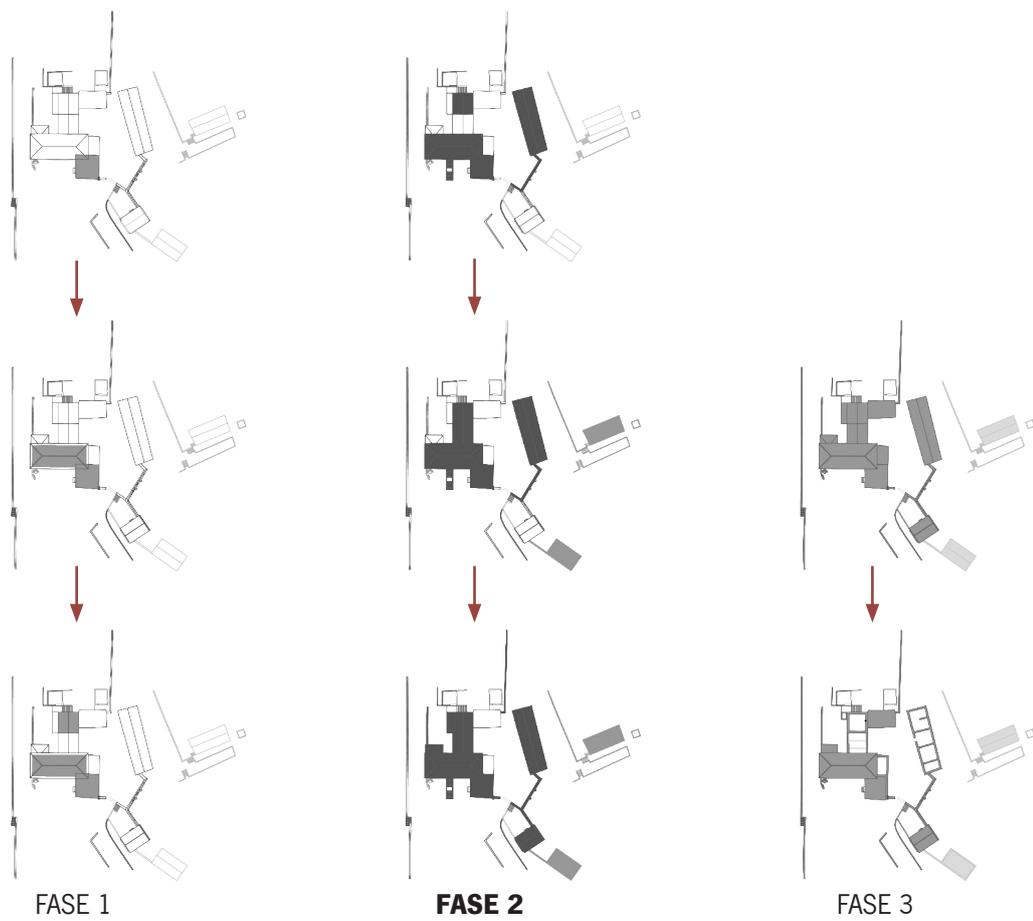
Fig. 72. Esquema evolutivo - FASE 2

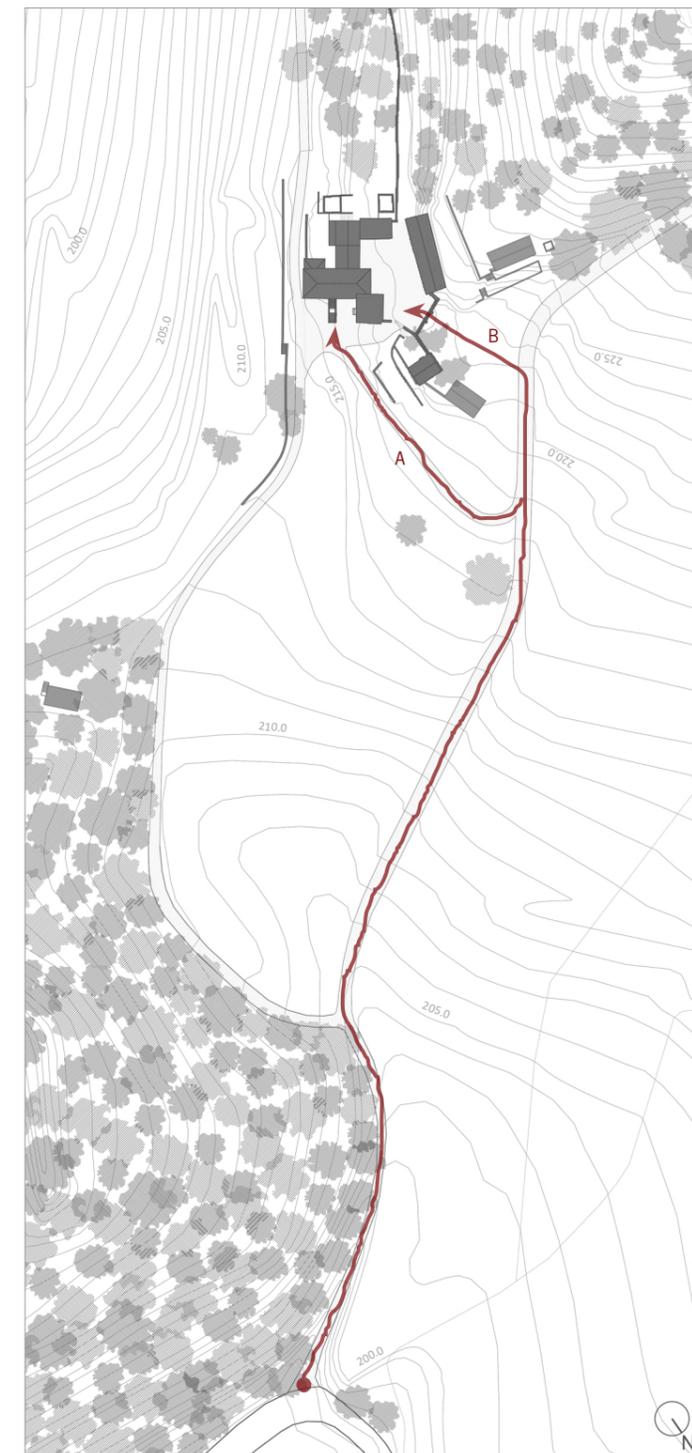
Fig. 77. Planta de Implantação com a indicação dos possíveis percursos de acesso ao conjunto edificado durante a FASE 2 (a vermelho) Esc.1:2000

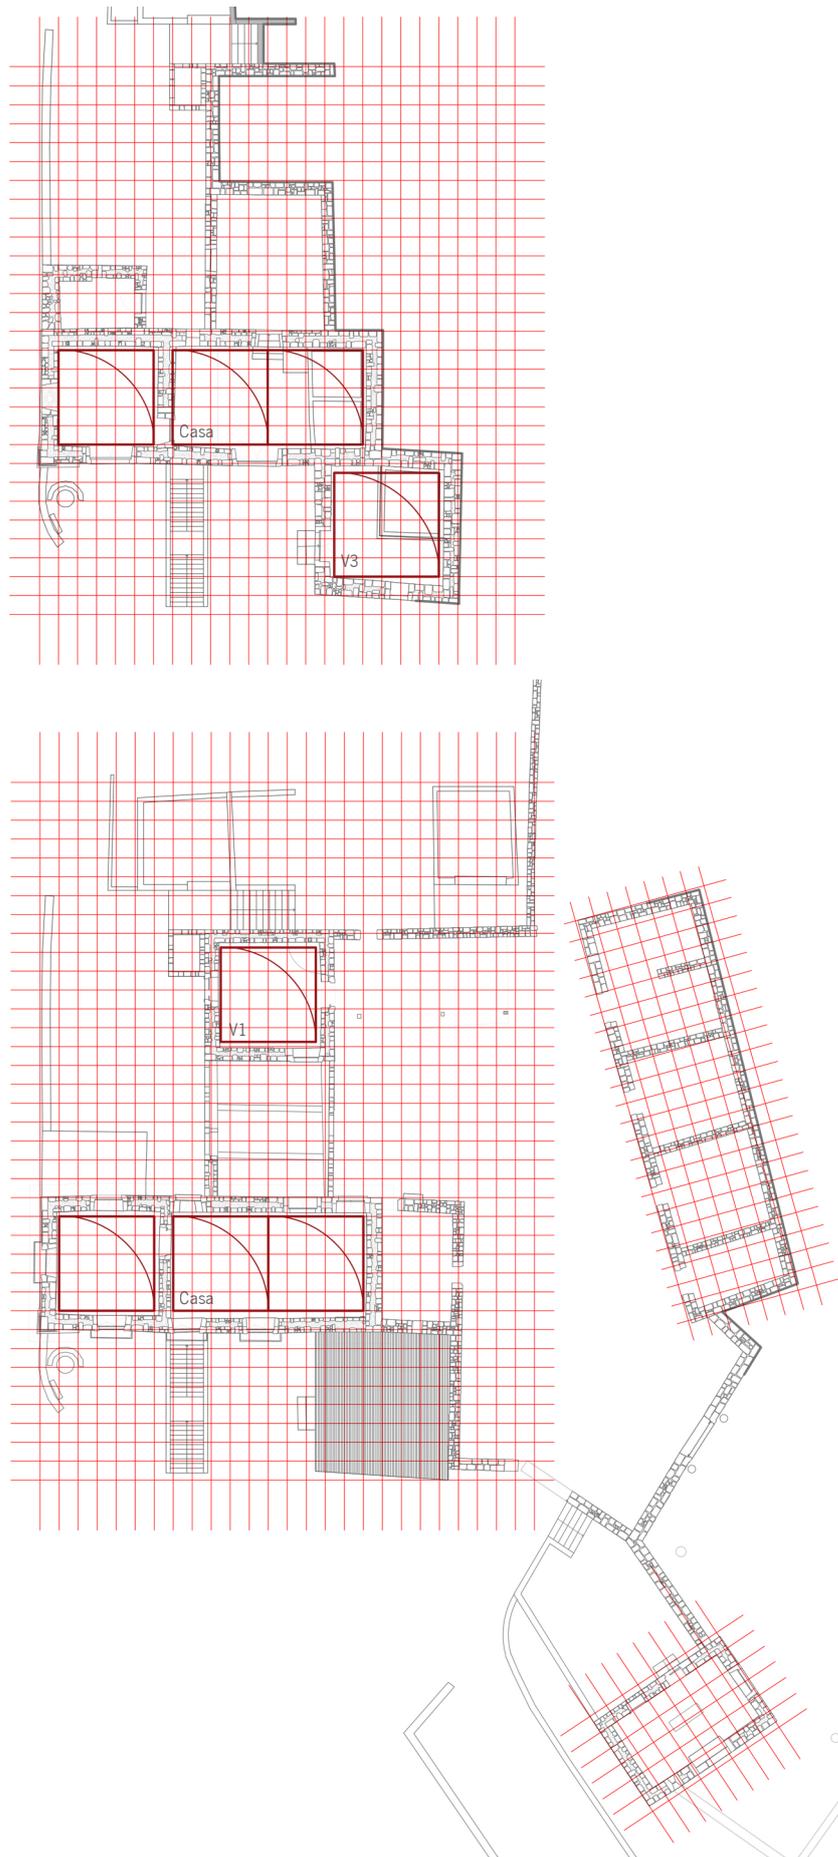
Fig. 80. Planta do piso térreo, em cima, e do piso superior, em baixo, com uma malha sobreposta de 1m por 1m, evidenciando a repetição do uso do quadrado de aproximadamente 5m x 5m no V1 e no volume da Casa e de 5.5m x 5.5m no V3 (Esc. 1:400)

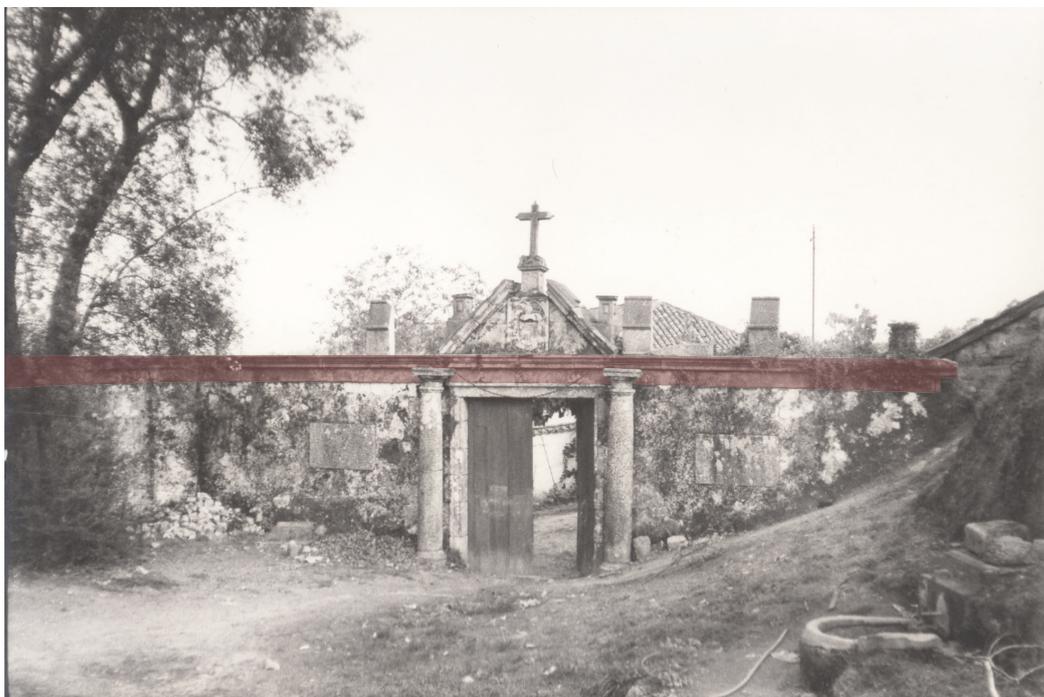
Fig. 81. Portal de São Miguel evidenciando a horizontalidade conferida pelo friso e cornija a encimar o muro (Fotografia cedida por Nuno Borges de Araújo).

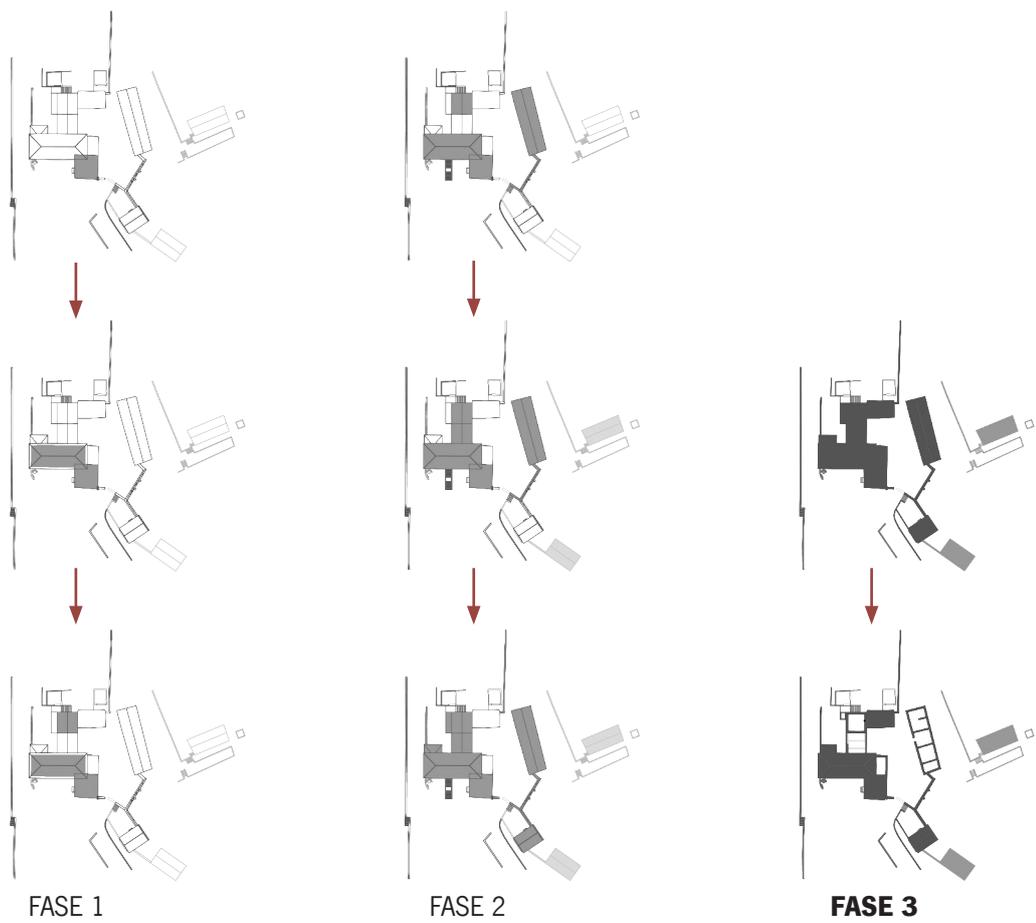
Fig. 106. Esquema evolutivo - FASE 3

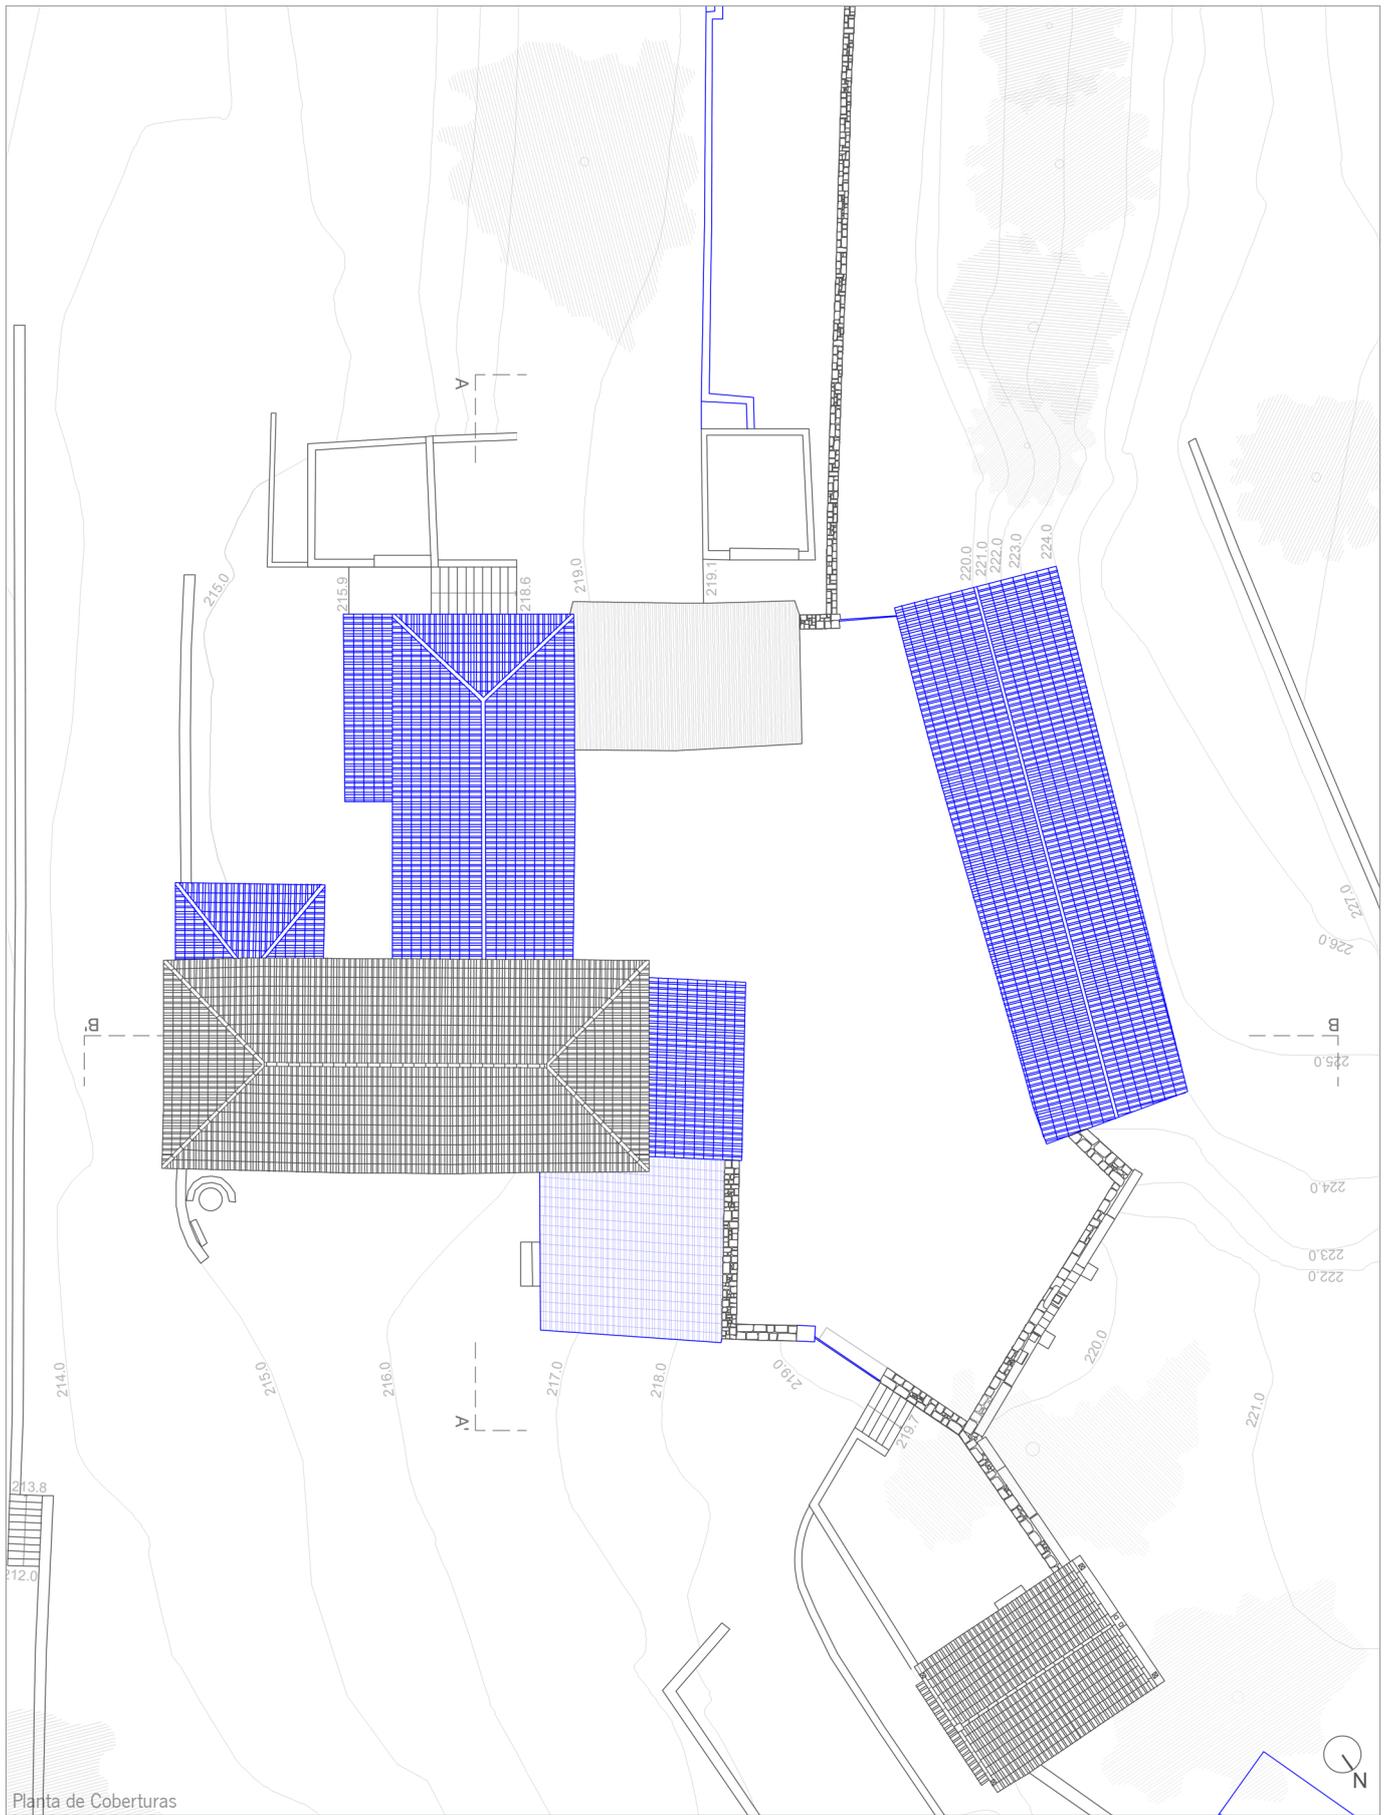
Fig. 108. Desenho 2 da FASE 3 - **Reconstituição**

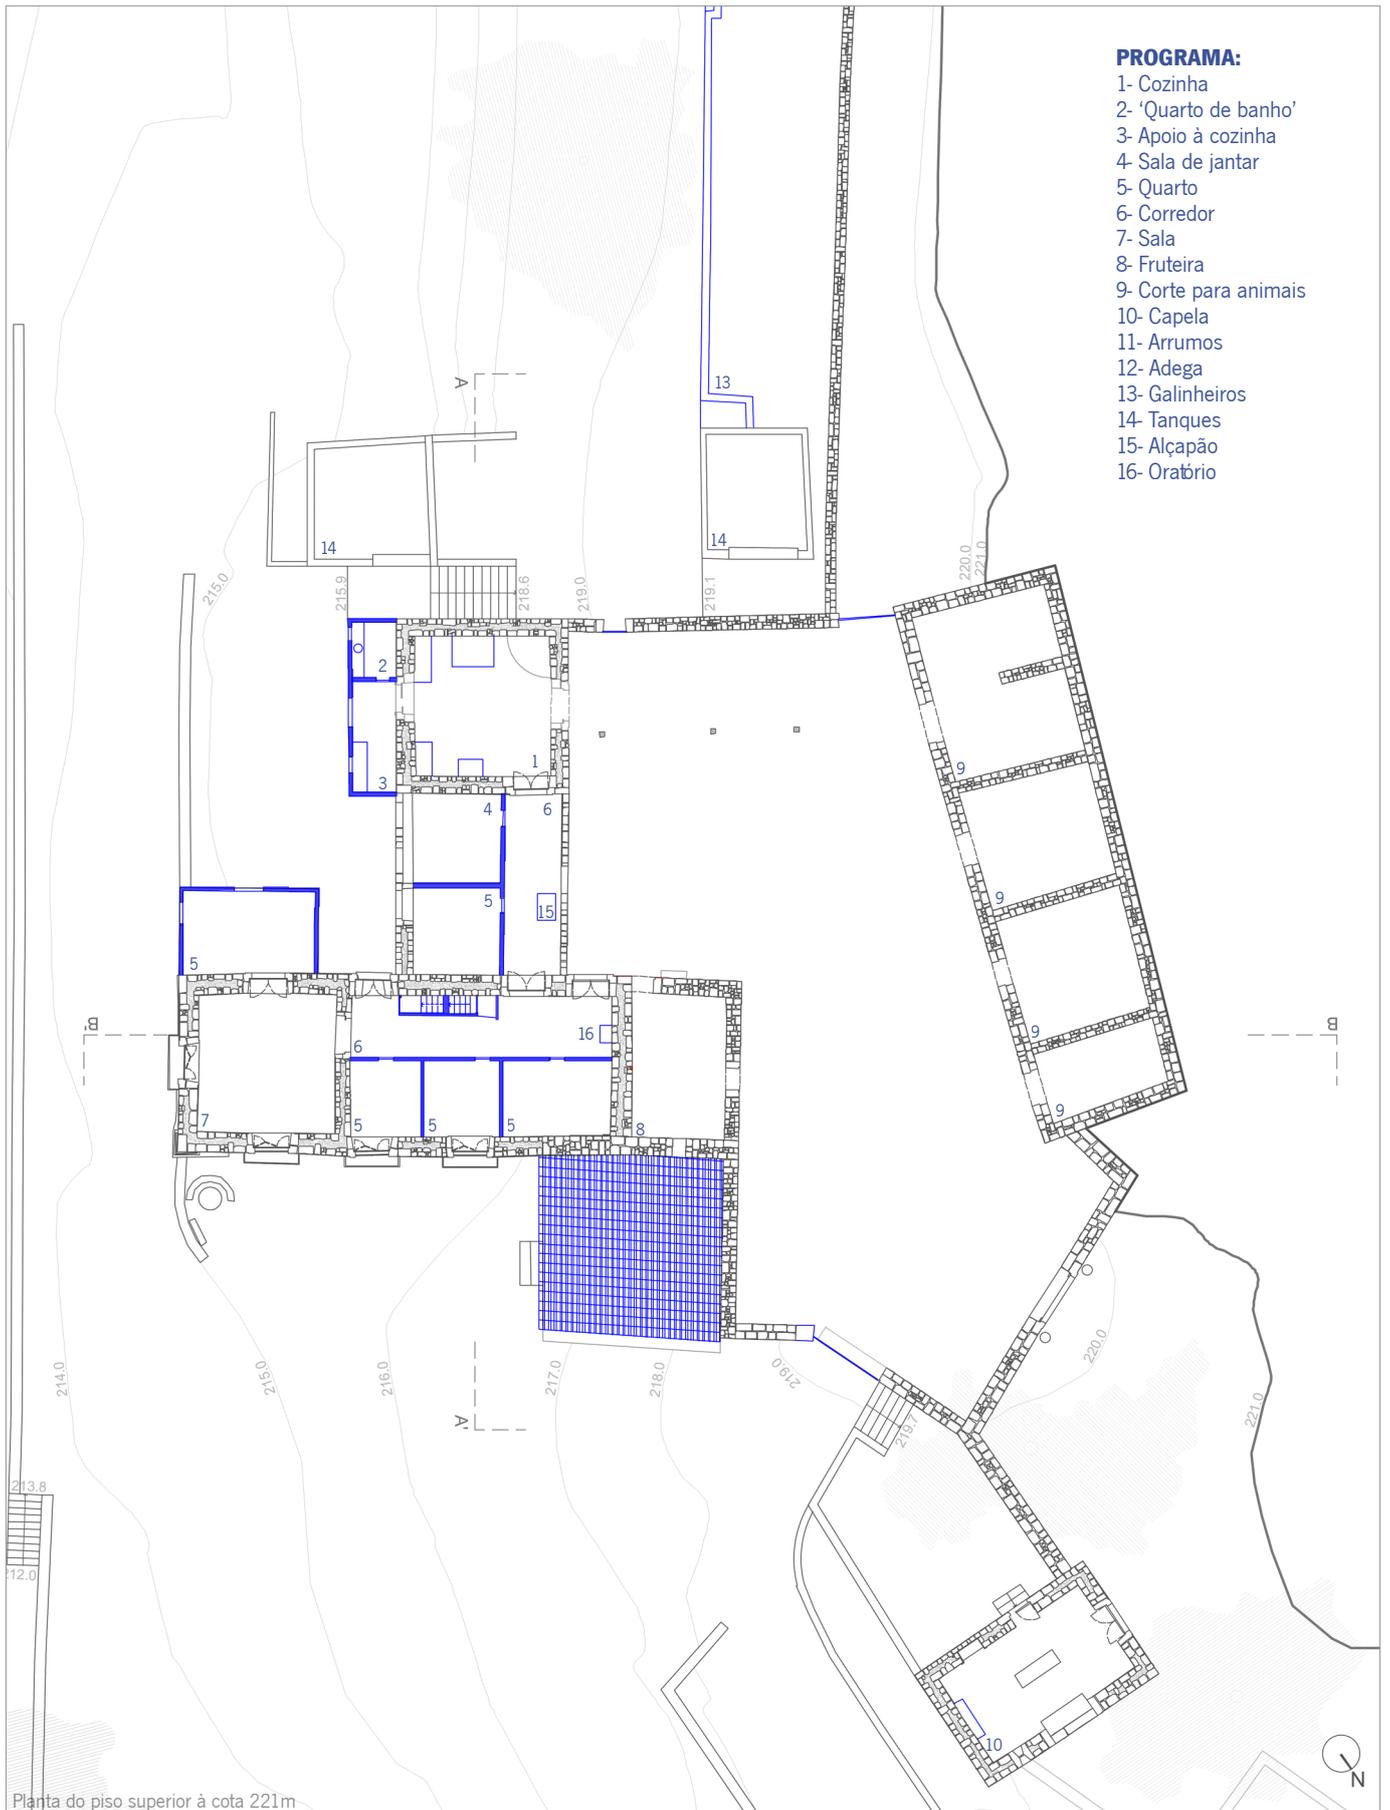
Fig. 109. Desenho 3 da FASE 3 - **Reconstituição**

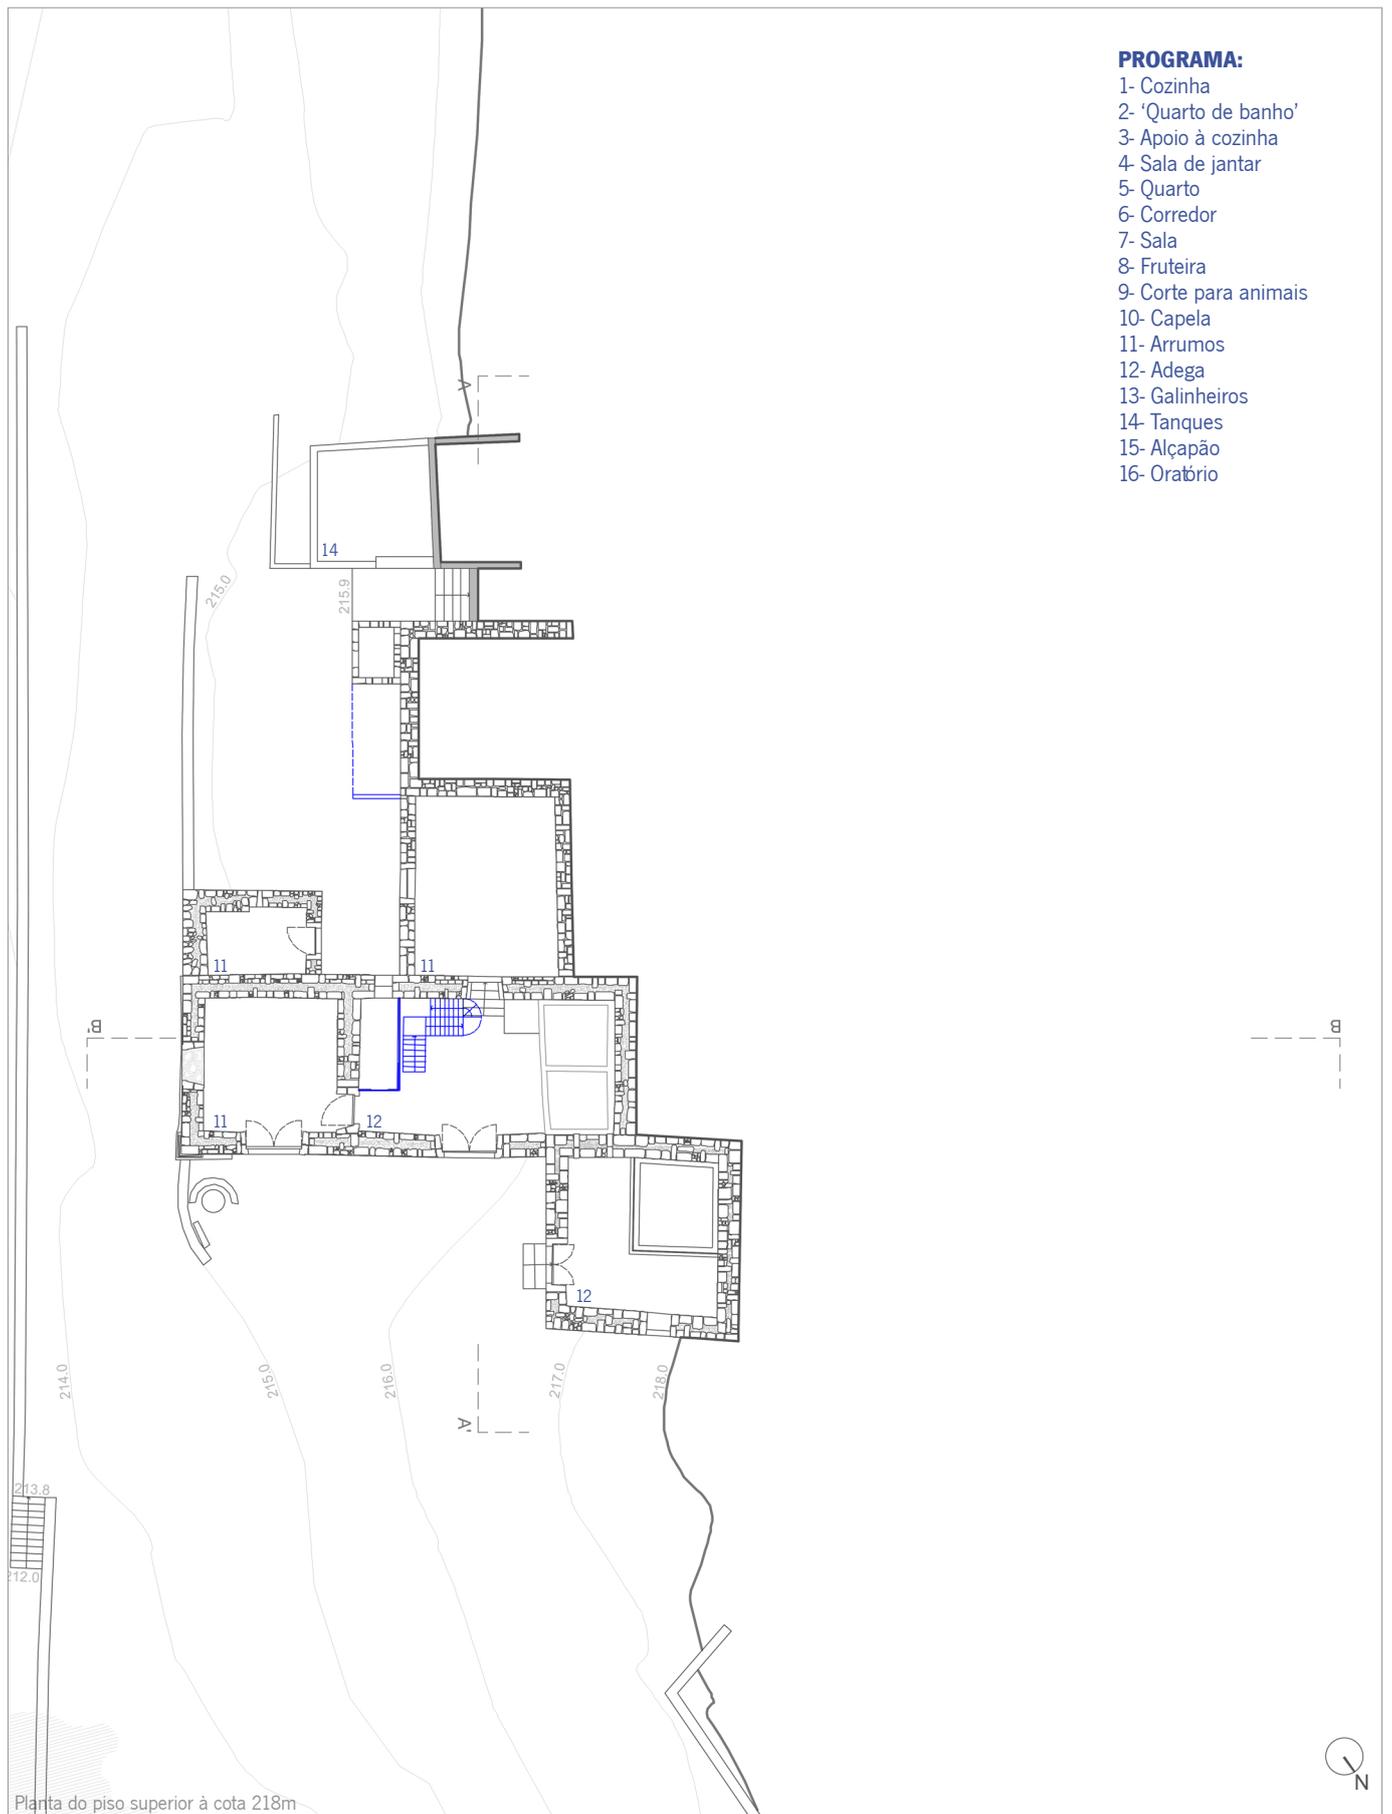
Fig. 110. Desenho 4 da FASE 3 - **Reconstituição**

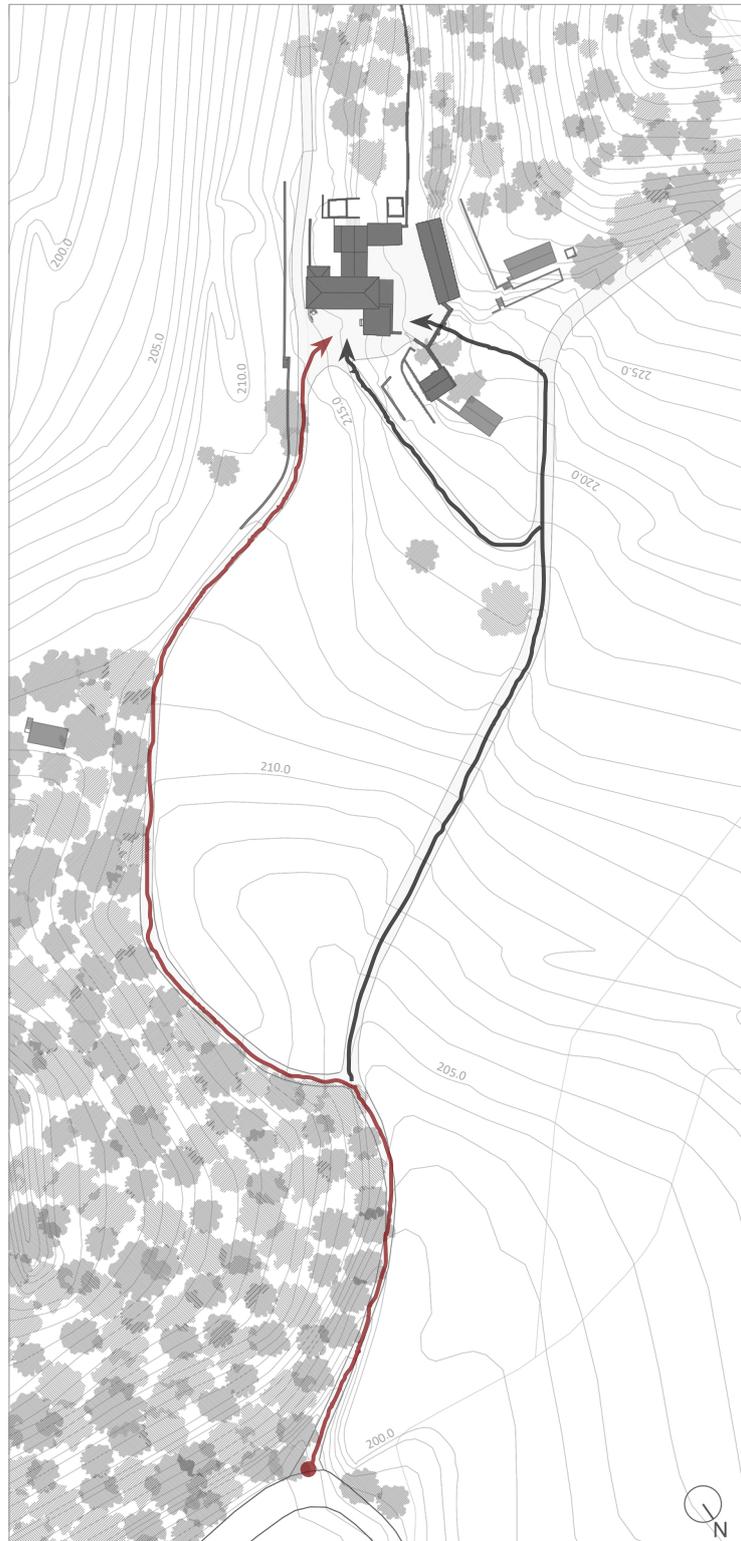
Fig. 111. Planta de Implantação com a indicação do possível percurso de acesso ao conjunto arquitetónico durante parte da FASE 3 e até hoje (**a vermelho**) e os anteriores (**a preto**) Esc. 1:2000

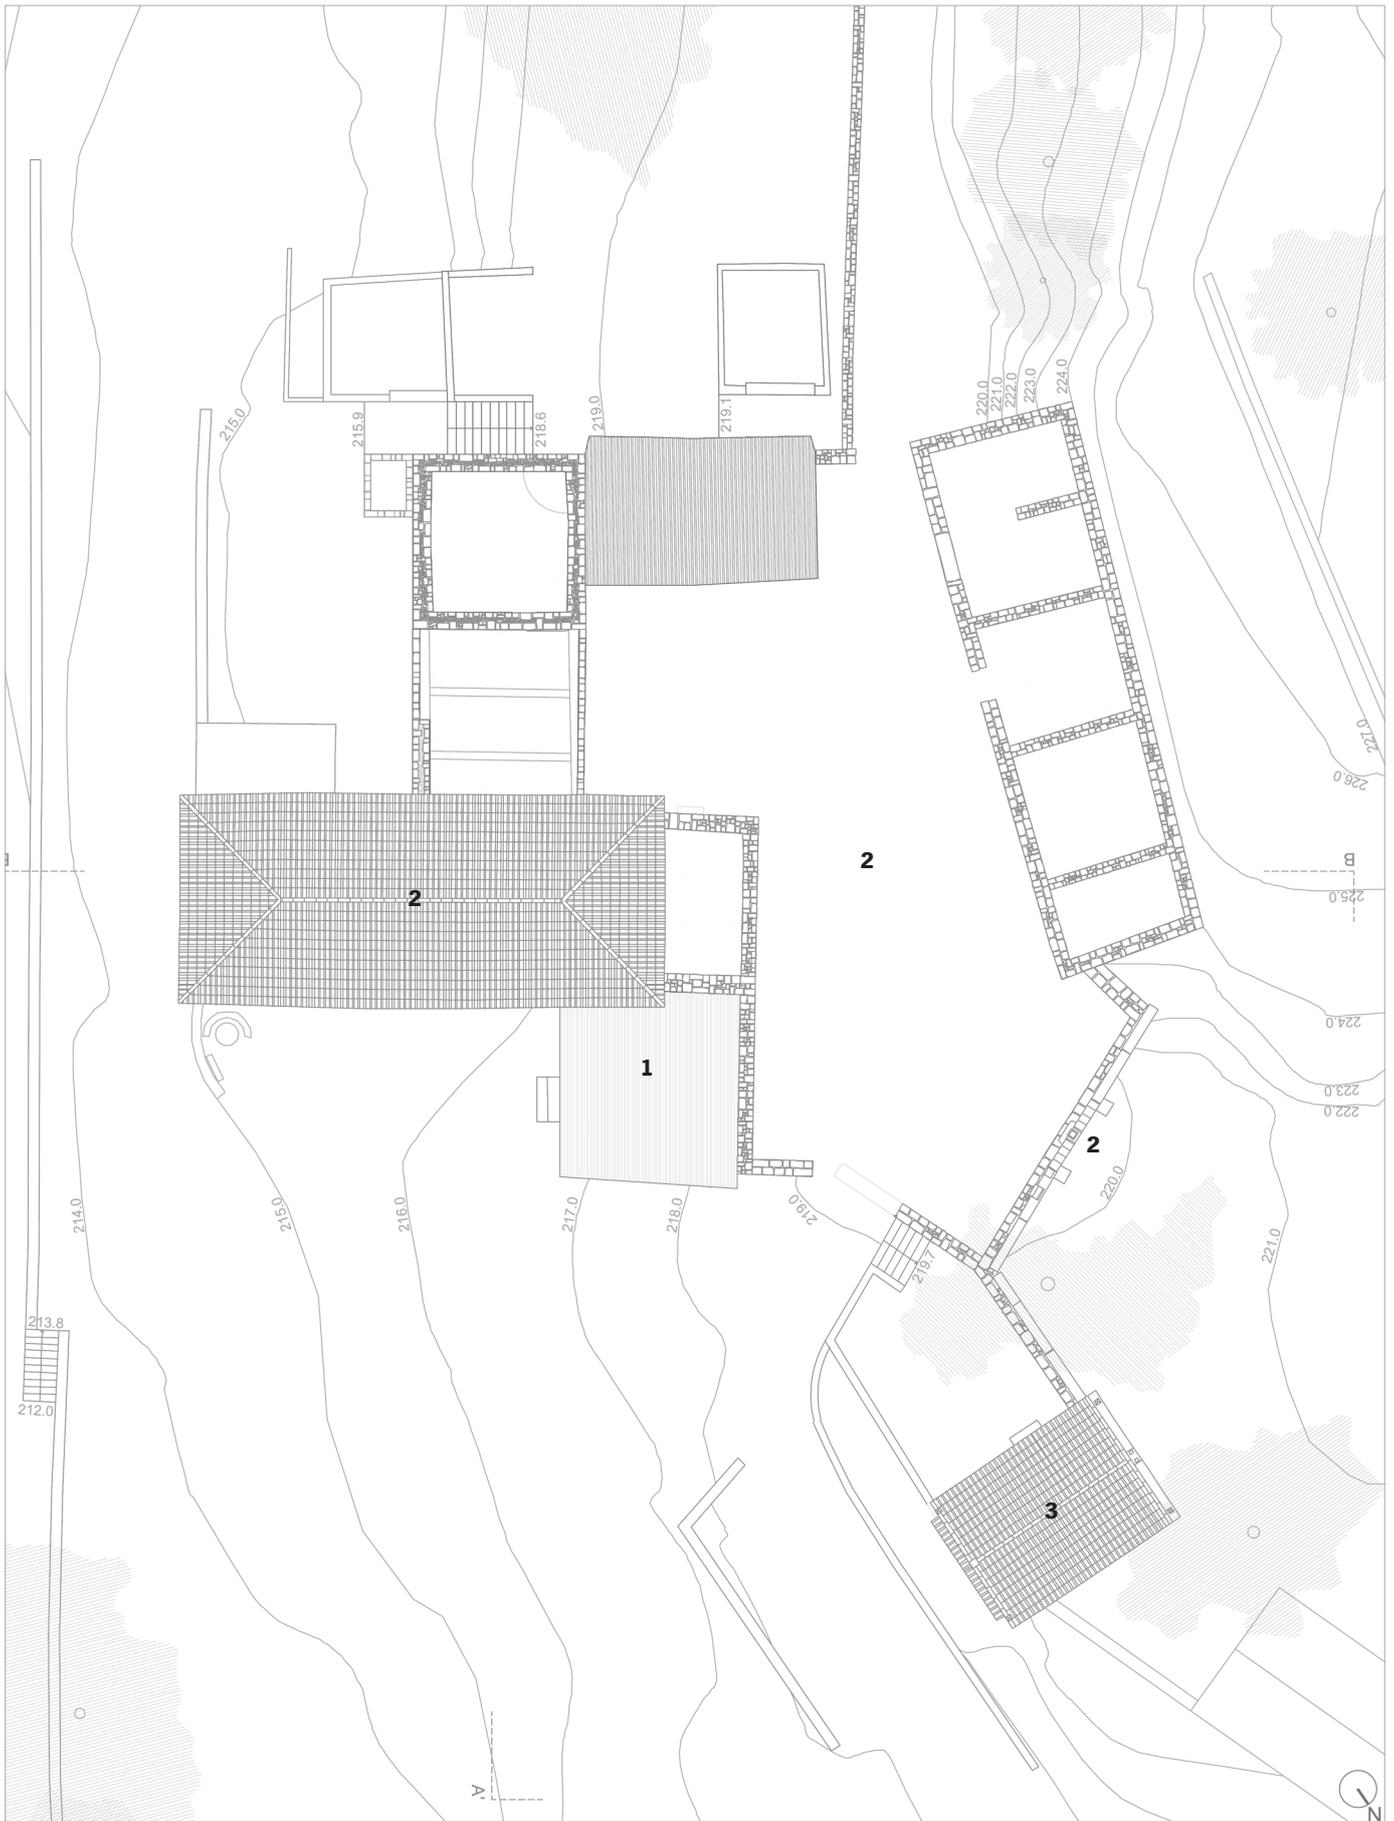
Fig. 129. Planta de Coberturas com a identificação dos elementos com valor patrimonial (Esc. 1:300)

3- A Capela de São Miguel, construída na transição entre o século XVII e XVIII, muito deteriorada, apesar da renovação do telhado, encontra-se sem uso. A sua volumetria é simples e caracteriza-se pela ausência de decoração, ao possuir fachadas lisas e brancas. No entanto, a talha dourada presente no altar, muito degradado, pode ser um indício da vontade de esboçar o léxico barroco no conjunto. Apesar de se encontrar separada da Casa e com uma orientação oblíqua em relação a esta, ocupa uma posição de destaque, implantando-se a uma cota ligeiramente mais elevada e virando-se para o exterior da propriedade. Juntamente com o Portal, a Capela representava a imagem do conjunto para o exterior, até possivelmente inícios do século XX, quando a entrada se realizava pelo Portal e a Capela era aberta à comunidade.
