**Universidade do Minho**  
Escola de Ciências

**CARACTERIZAÇÃO DAS PRESSÕES NO RIO  
ESTE E AVALIAÇÃO DA INTERVENÇÃO DE  
RESTAURO NESTE ECOSISTEMA AQUÁTICO**

Dissertação de Mestrado  
Mestrado em Ecologia

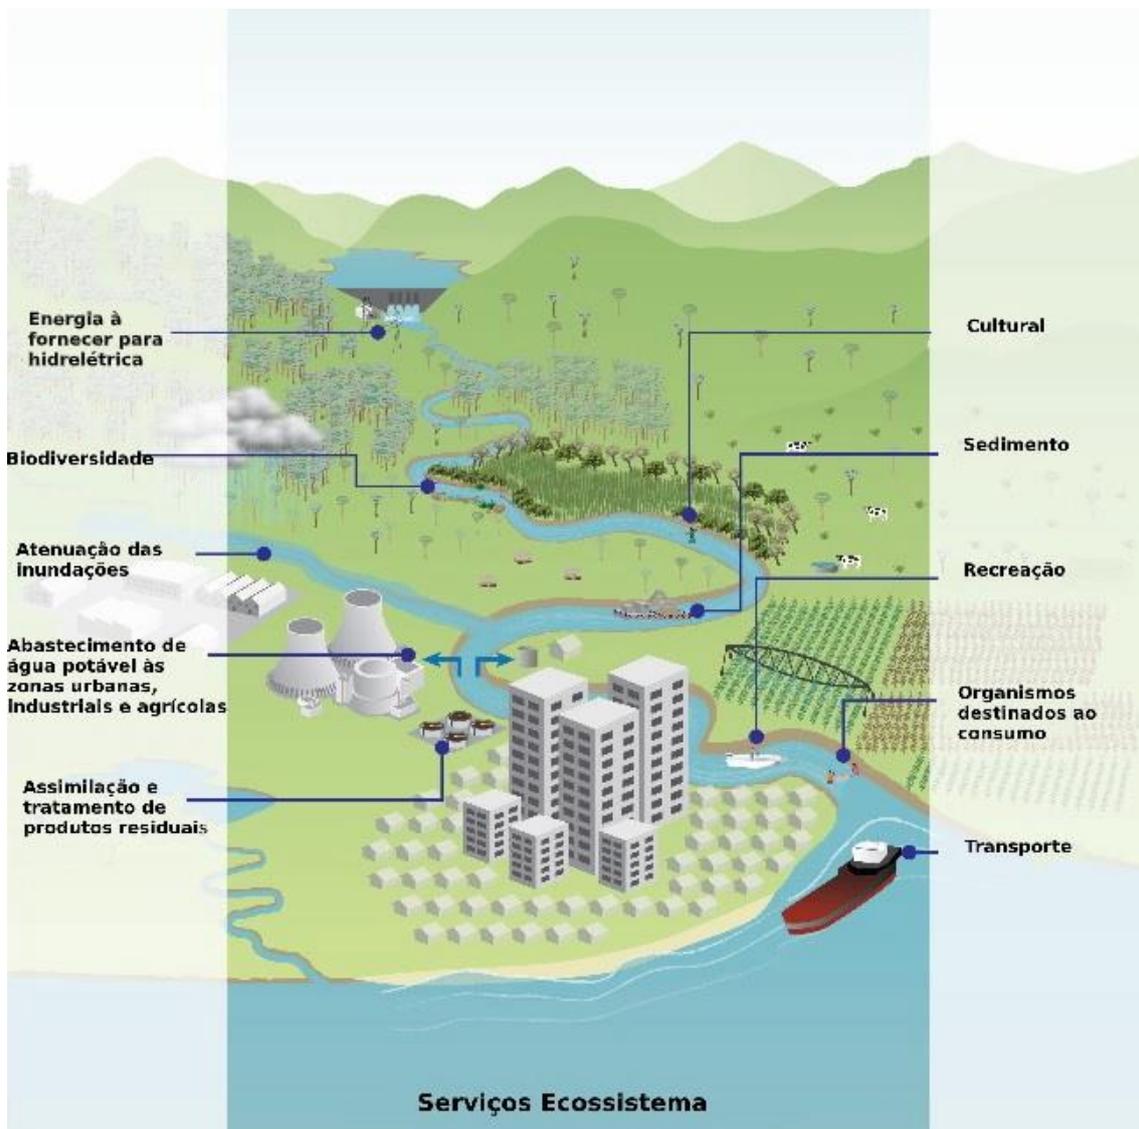
A figura 2 mostra exemplos de serviços que podem ser retirados dos rios e benefícios para certas atividades humanas.

**Figura 2** - Exemplos de serviços de ecossistemas. (Speed *et al.* 2016)

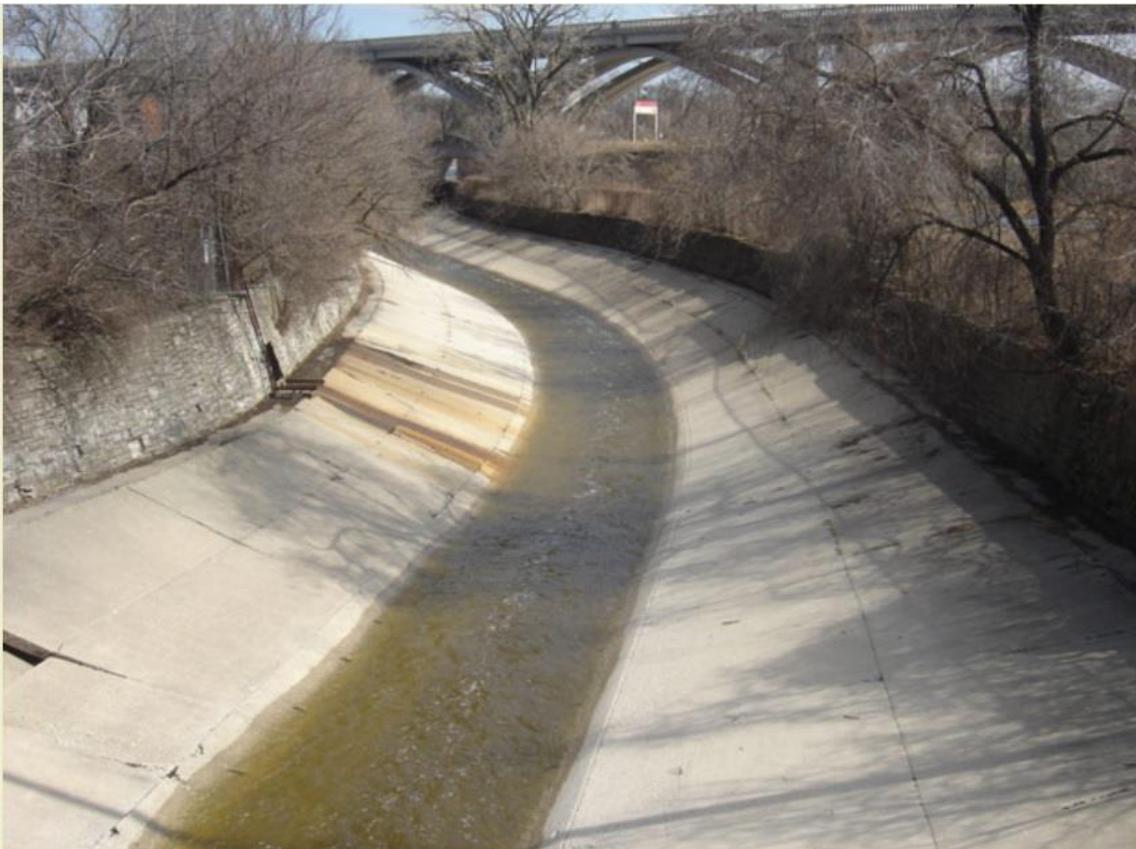
**Figura 3-** Troço canalizado do rio Milwaukee's Kinnickinnic nos EUA (Tenenbaum, 2010)

A construção de barragens, de diques e a extração de água são algumas das atividades humanas que podem estar na origem das alterações dos rios. Estas modificações podem alterar processos naturais, tais como o transporte de sedimentos, os ciclos de vida, a biodiversidade e podem também reduzir a quantidade de água disponível para o consumo humano. Em alguns rios, particularmente em regiões áridas, as captações de água aumentaram tanto que todo o fluxo do rio foi removido, mudando a natureza do rio e resultando em drásticas consequências para as comunidades aquáticas e ribeirinhas (Speed *et al.*, 2016). A figura 3 mostra o rio Milwaukee's Kinnickinnic situado em Wisconsin nos EUA que foi canalizado em 1960 para despejar rapidamente as águas das chuvas no Lago Michigan com vista ao controlo de cheias. Este projeto foi realizado sem se ter tido em atenção a componente biológica e, mais tarde, o canal de cimento acabou por reduzir ainda mais a porosidade da bacia e impediu a entrada de águas superficiais nas águas subterrâneas (Tenenbaum, 2010).

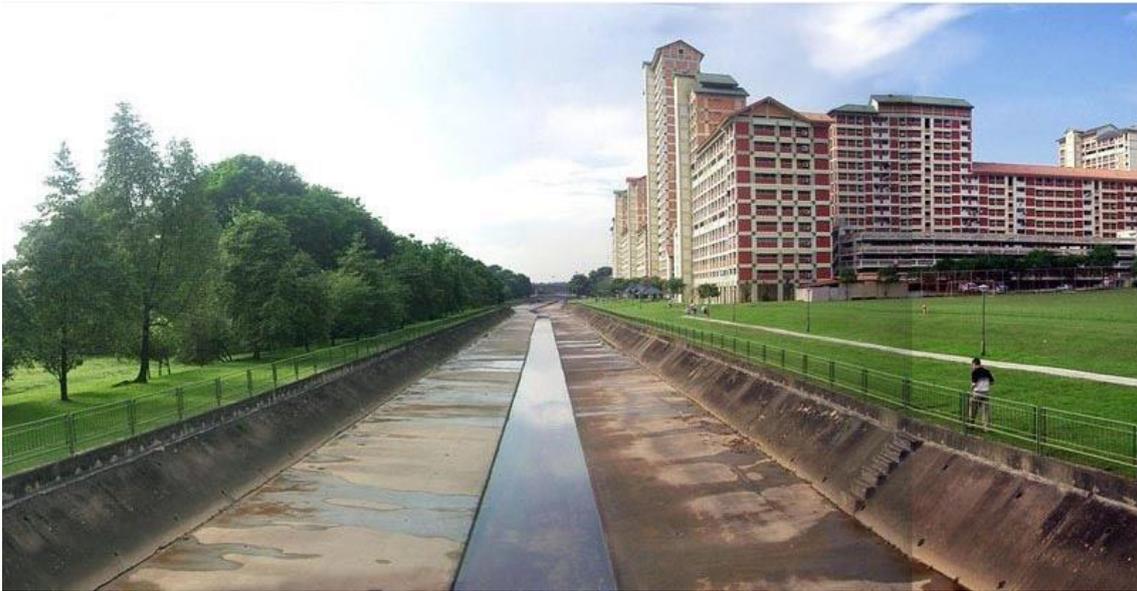
**Figura 5** - Imagem do rio Kallang antes da intervenção de restauro (crédito de imagem: Atelier Dreiseitl)

Apesar de não ter sido introduzida nenhuma vida selvagem no parque, a biodiversidade no parque aumentou em 30%, registando 66 espécies novas de plantas, 59 espécies de aves e 22 espécies de libélulas, mostrando o grande impacto de um projeto de restauro na biodiversidade (Speed *et al.* 2016).

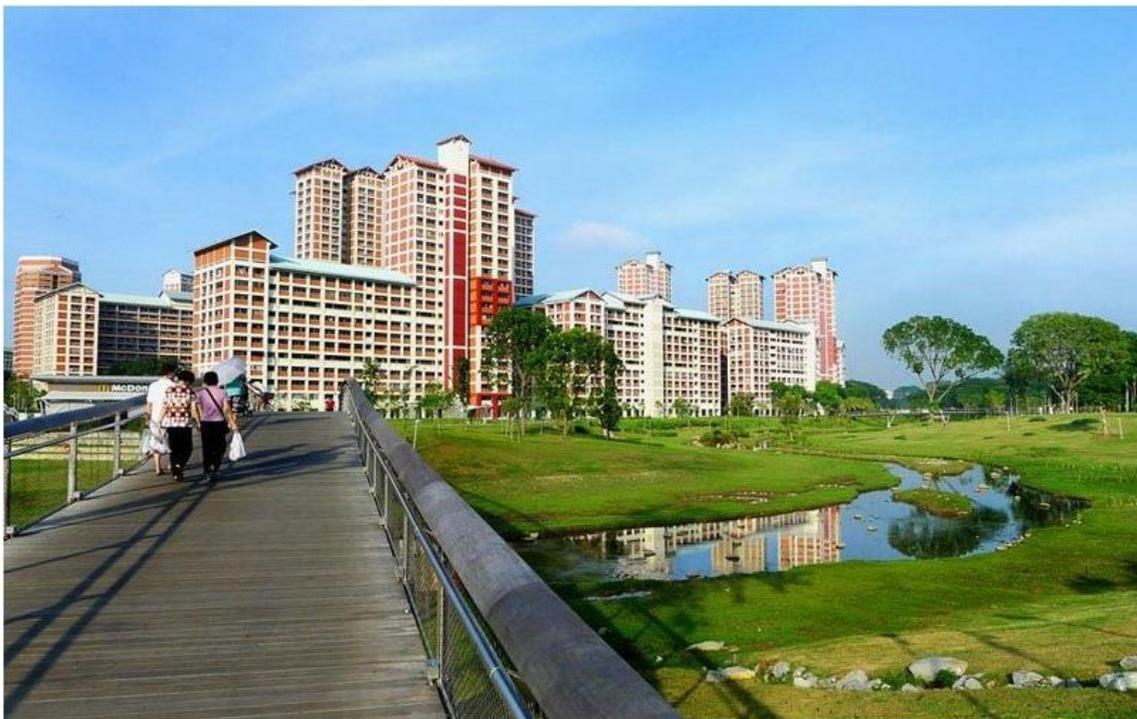
**Figura 6** - Imagem do rio Kallang depois da intervenção de restauro (crédito de imagem: Atelier Dreiseitl)

Foram redesenhados 62 hectares do parque para acomodar o processo dinâmico de um sistema fluvial que inclui níveis de água flutuantes, ao mesmo tempo que oferece os benefícios máximos para quem usufrui do parque. O parque também oferece grandes espaços verdes para atividades recreativas e, no caso de uma chuva forte, a área ao lado do rio funciona como um canal de transporte, levando a água rio abaixo (figura 6).

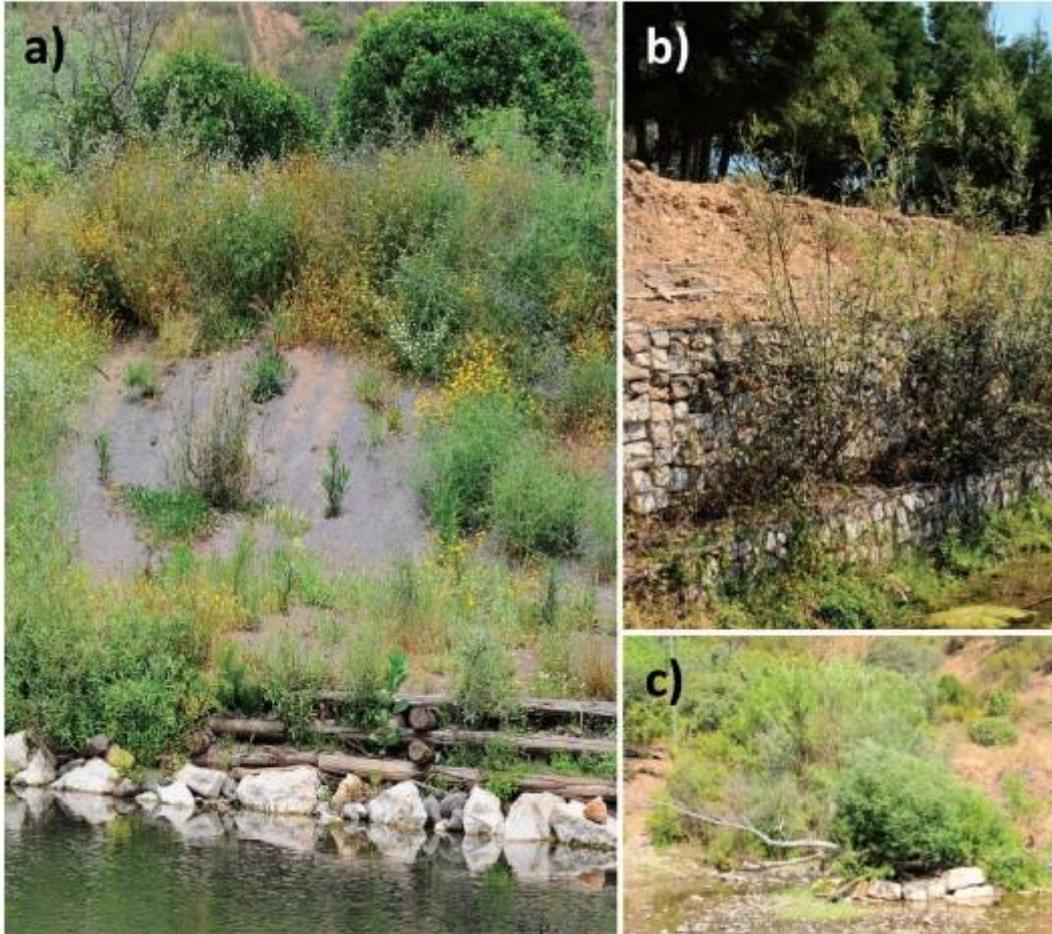
**Figura 7** - Técnicas de engenharia natural utilizadas no rio Odelouca: a) e b), consolidação dos taludes respetivamente com caixas e enrocamentos vegetados, aplicando-se biomantas e plantações de espécies ripárias na parte superior dos taludes; c), criação de ilhas vegetadas para favorecer os ciprinídeos autóctones. (imagem: Rui Cortes)

Depois de um extenso estudo de toda a bacia, para definir quais os segmentos do rio a reabilitar, foi posto em prática o projeto de reabilitação do rio Odelouca por técnicas de engenharia natural (figura 7).

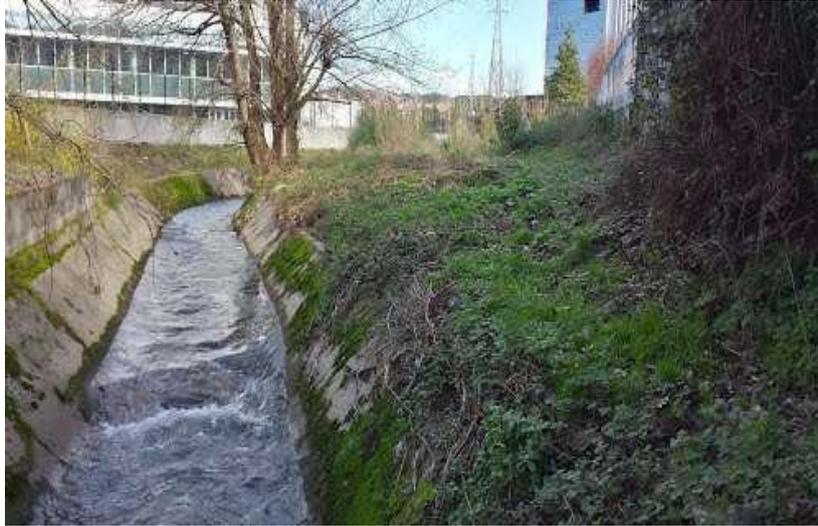
**Figura 10** - Foto do troço do rio Este antes da intervenção de restauro

Várias medidas de recuperação, proteção e valorização foram desenvolvidas no sentido de requalificar e ordenar o rio Este. A Agência Portuguesa do Ambiente, I.P. (APA) e a Câmara Municipal de Braga iniciaram um projeto de restauro de um troço do rio Este que custou 157.001,62€. As figuras 10 e 11 mostram a diferença visível no troço intervencionado do rio Este, antes e depois de ser submetido ao projeto de restauro.

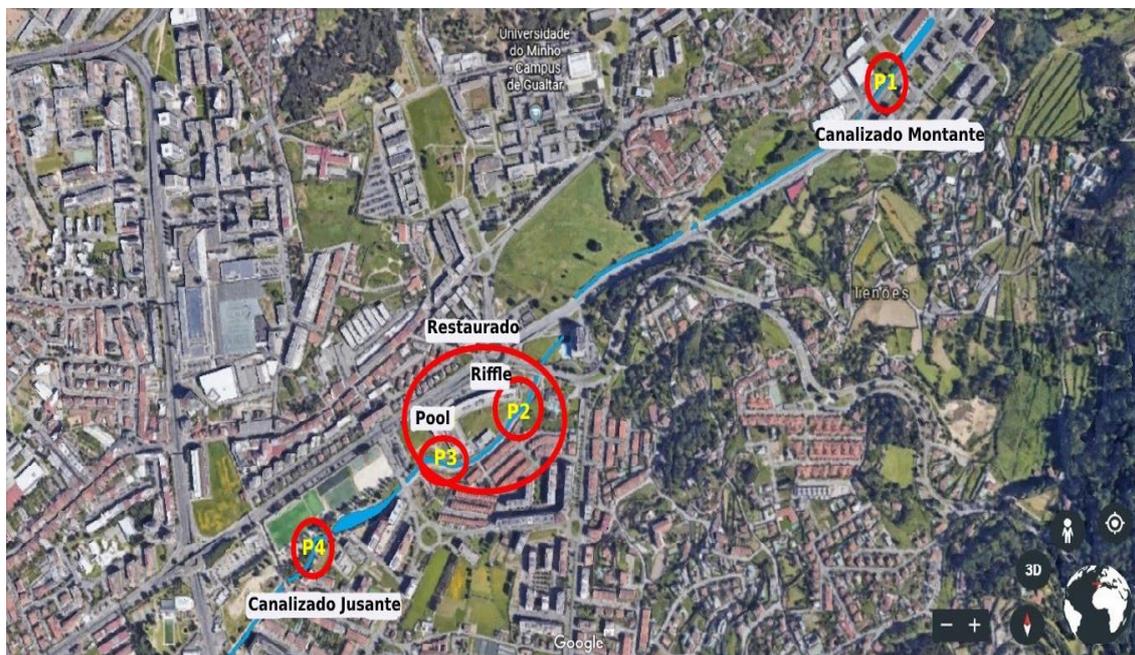
**Figura 12** - Ilustrações dos pontos estudados do rio Este

A figura 12 apresenta uma imagem tirada por satélite da porção do rio Este estudada, onde o rio está representado a azul. O ponto 1 (P1) trata-se do ponto canalizado a montante que se localiza aproximadamente a 1 km a montante da zona restaurada perto de um concessionário da Opel.

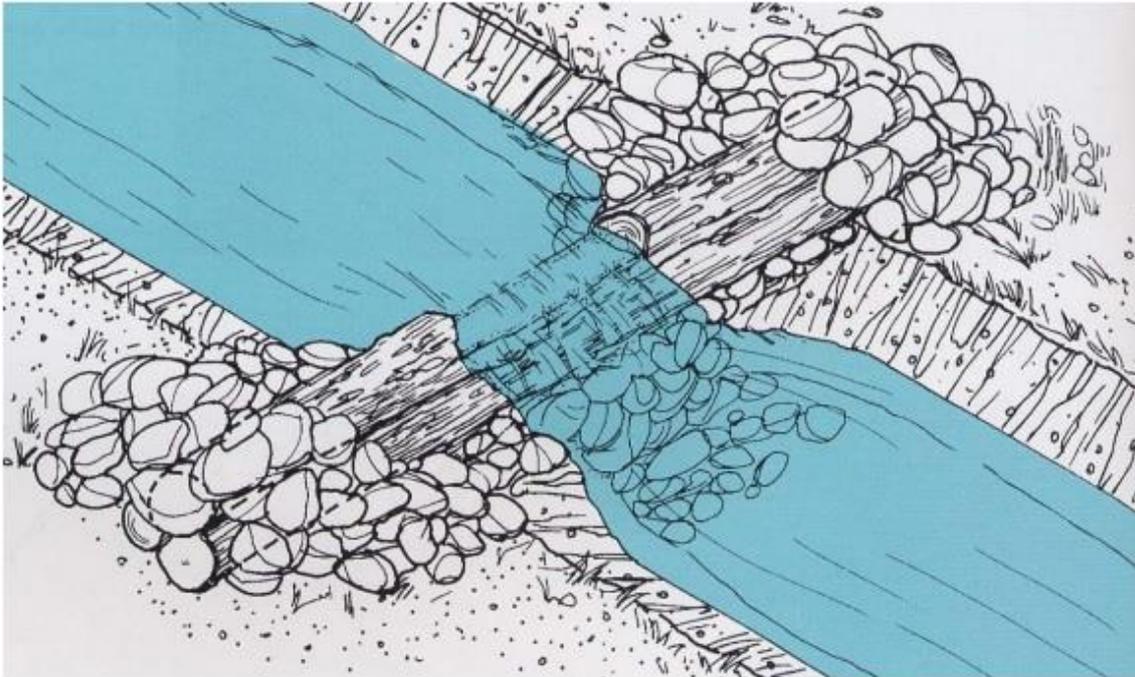
Como referido anteriormente, no ponto 2 encontram-se micro-açudes, isto é, estruturas comuns neste tipo de projetos e que podem ser construídas com diversos tipos de materiais, preferencialmente naturais como, por exemplo, pedras, blocos, troncos de árvores e gabiões. Entre os benefícios destas estruturas encontram-se o aumento da profundidade, o aumento da velocidade da corrente, a acumulação de detritos orgânicos como pequenos troncos e folhas, a melhoria dos padrões do fluxo e a oxigenação da água (Hellowell, 1997). (Figura 13)

**Figura 13** - Ilustração de um micro-açude (Riffle), de acordo com Cowx e Welcomme (1998)

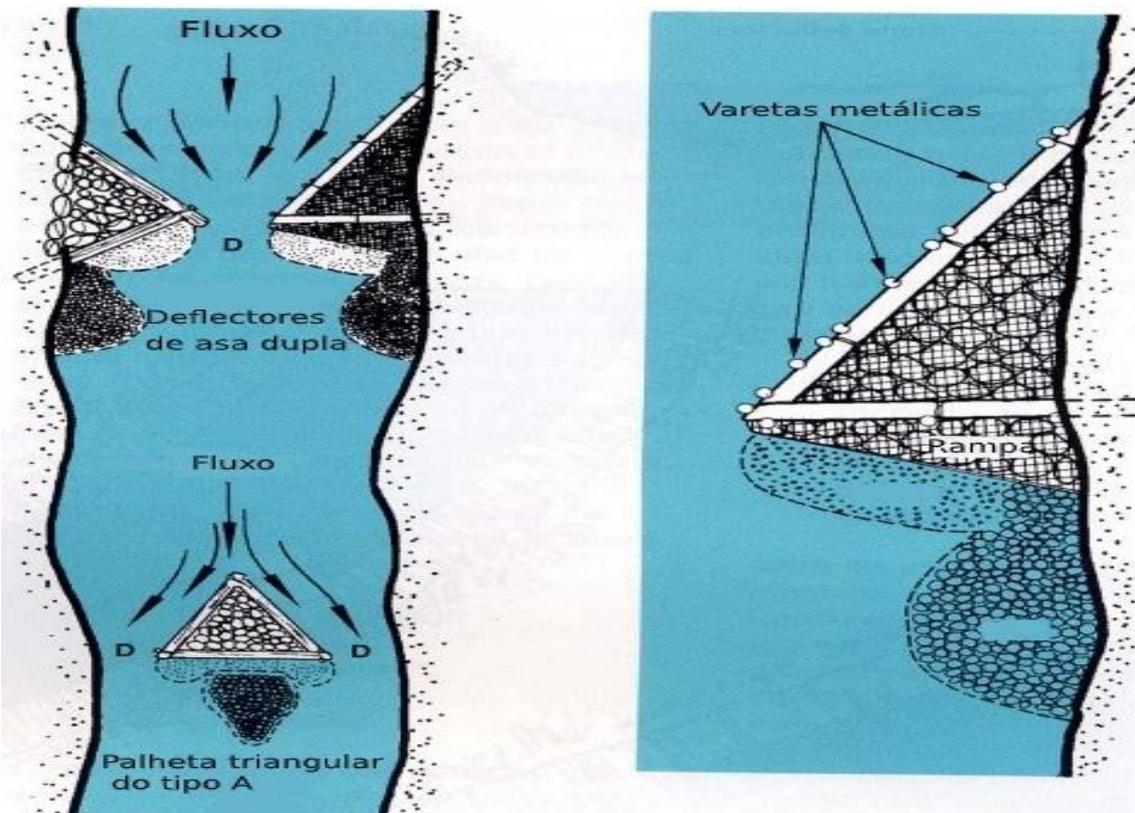
**Figura 14** - Ilustração de defletores (Pool), de acordo com Cowx e Welcomme (1998)

No ponto 3 estão presentes defletores que têm sido uma das formas mais utilizadas para promoção de habitats. Os defletores diminuem a largura do leito, a corrente aumenta ao passar pela estrutura, o que resulta em zonas de corrente forte e zonas de corrente mais parada, onde

se dá a deposição de materiais finos. Entre os benefícios dos deflectores encontram-se o direcionamento da corrente, a criação de zonas de erosão e de sedimentação, a diversificação da velocidade da corrente existente no canal, a estimulação do crescimento da vegetação ribeirinha e a diversificação de habitats (Hellawell, 1997). (Figura 14)

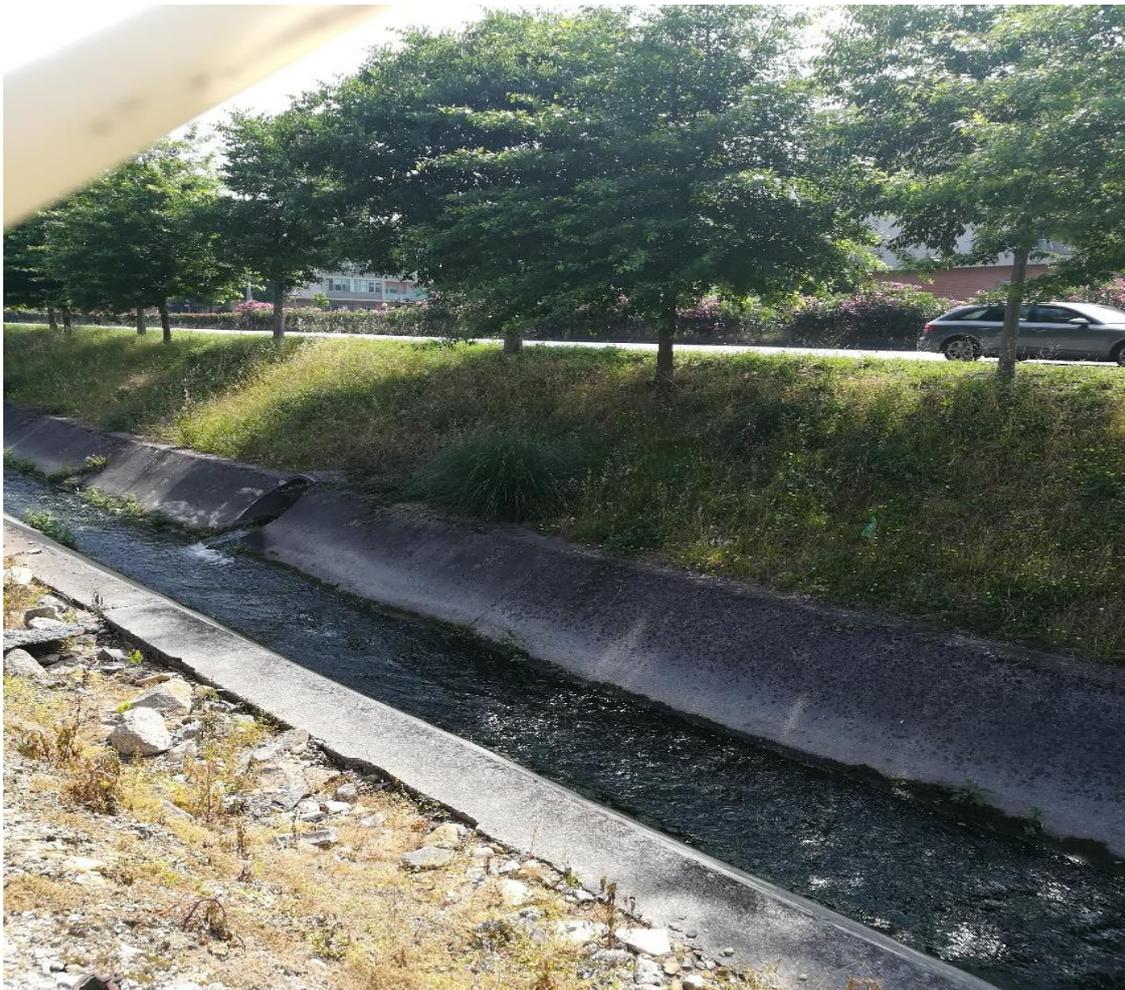
**Figura 15** - Foto do Ponto 1 (Canalizado a Montante)

O ponto 1 situa-se aproximadamente a 1 km a montante da zona restaurada e em frente de um concessionário da Opel. Como se pode observar na figura 15, este troço do rio Este encontra-se totalmente canalizado. É caracterizado por uma corrente forte relativamente aos outros troços, não apresenta qualquer tipo de vegetação ribeirinha e, por vezes, detetaram-se bocas de esgoto a descarregar nesta zona do rio.

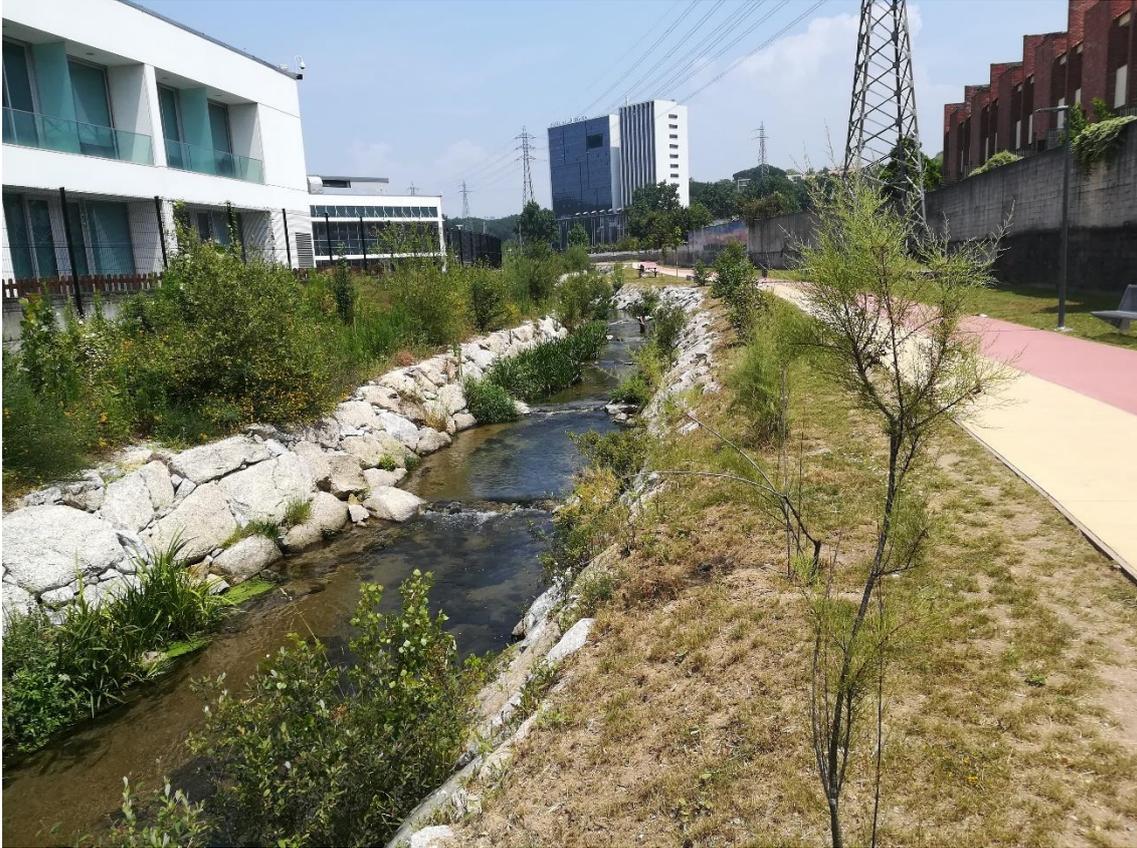
**Figura 16** - Foto do Ponto 2 (Restaurado/Riffle)

O ponto 2 encontra-se no troço restaurado do rio Este, como se pode observar na figura 16. Nesta zona restaurada já é possível se verificar alguma vegetação ribeirinha, embora um pouco superficial em relação ao ponto 3. Este ponto situa-se junto ao INL e a uma ciclovia. O maior ponto de interesse é os micro-açudes cujo objetivo é melhorar a oxigenação da água.

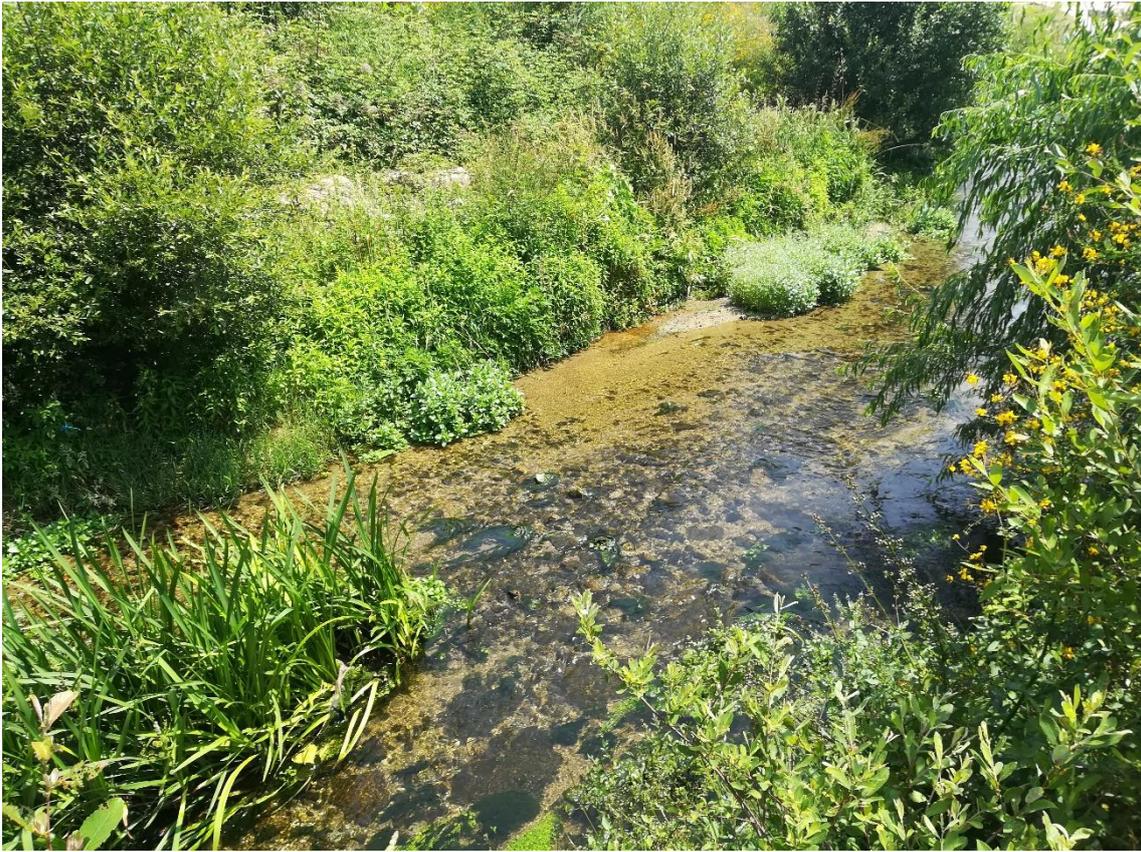
**Figura 17** - Foto do Ponto 3 (Restaurado/Pool)

O ponto 3, representado na figura 17, situa-se imediatamente a seguir ao ponto 2. Este ponto fica também muito próximo do INL e da ciclovia, mas aqui é possível verificar a presença de vegetação ribeirinha mais abundante, assim como águas mais paradas e menos profundas.

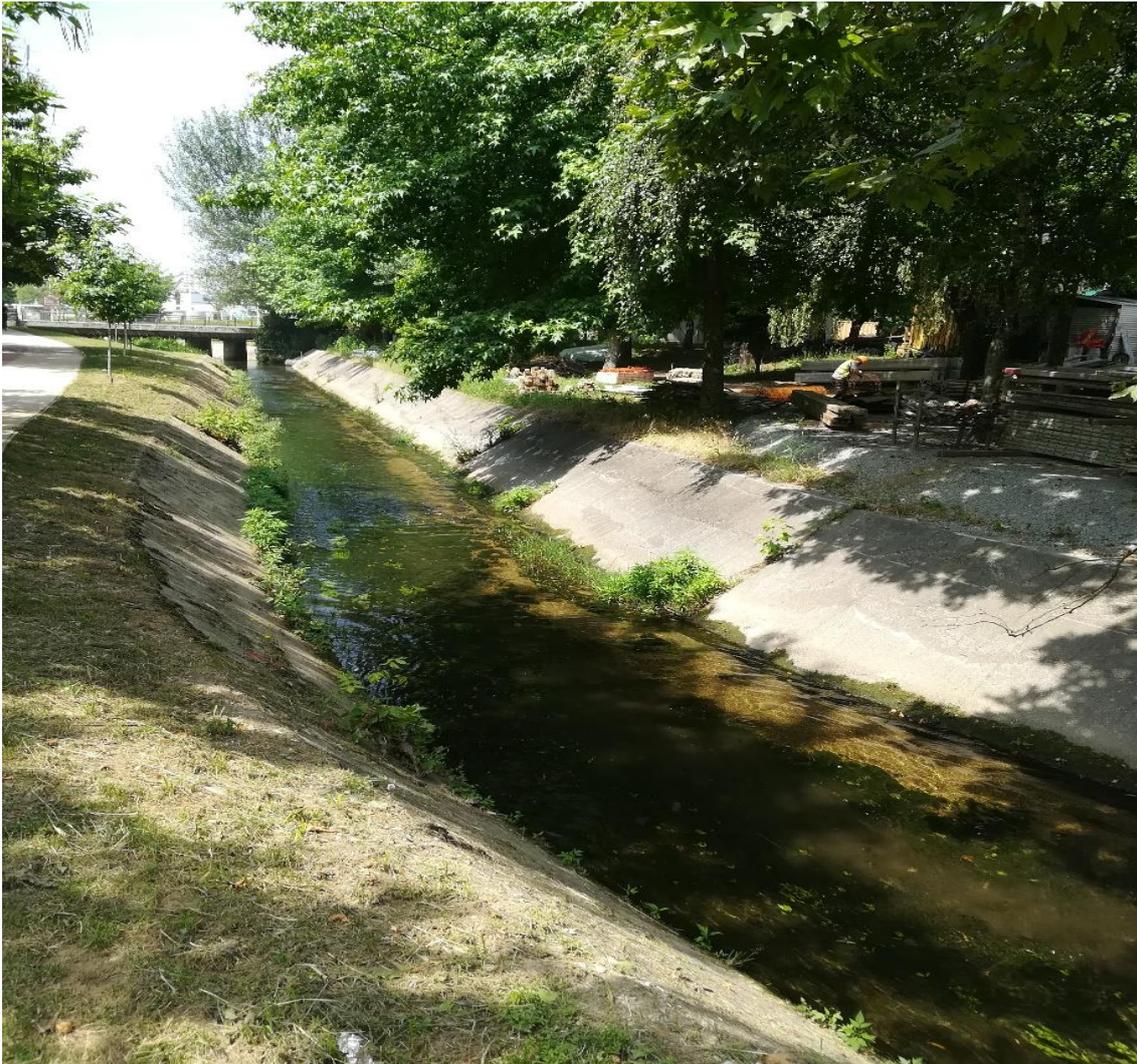
**Figura 18** - Foto do Ponto 4 (Canalizado a Jusante)

Por último, o ponto 4 fica situado a cerca de 300 m a jusante do ponto 3. Neste ponto, o rio volta a encontrar-se totalmente canalizado, como mostra na figura 18. Para além de se situar junto da ciclovia, este ponto também fica próximo de um parque conhecido como o parque da Rodovia, representado na figura 19. Neste ponto, a velocidade das águas não é tão forte como no ponto 1, mas também não é tão parada como no ponto 3. Outro aspeto importante deste ponto é que, esporadicamente, são encontradas bocas de esgoto ativas.

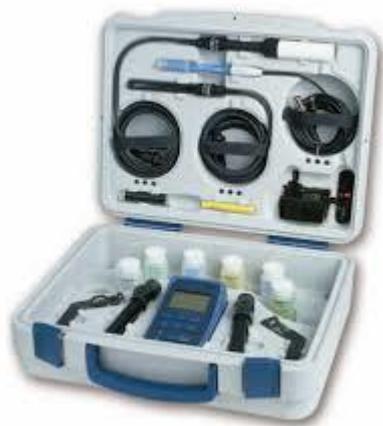
Em cada ponto de amostragem foram realizadas análises da água, nomeadamente da concentração de oxigénio dissolvido, pH, temperatura e condutividade, que foram medidos diretamente no campo usando WTW:ph 330i/SET(2B20-0011); Cond. 3158i/SET(2C10-0011); Oxi 330/SET(2ª20-10111). (Figura 20)

**Figura 20** - Foto do material utilizado para medir a temperatura, oxigênio dissolvido, condutividade e pH

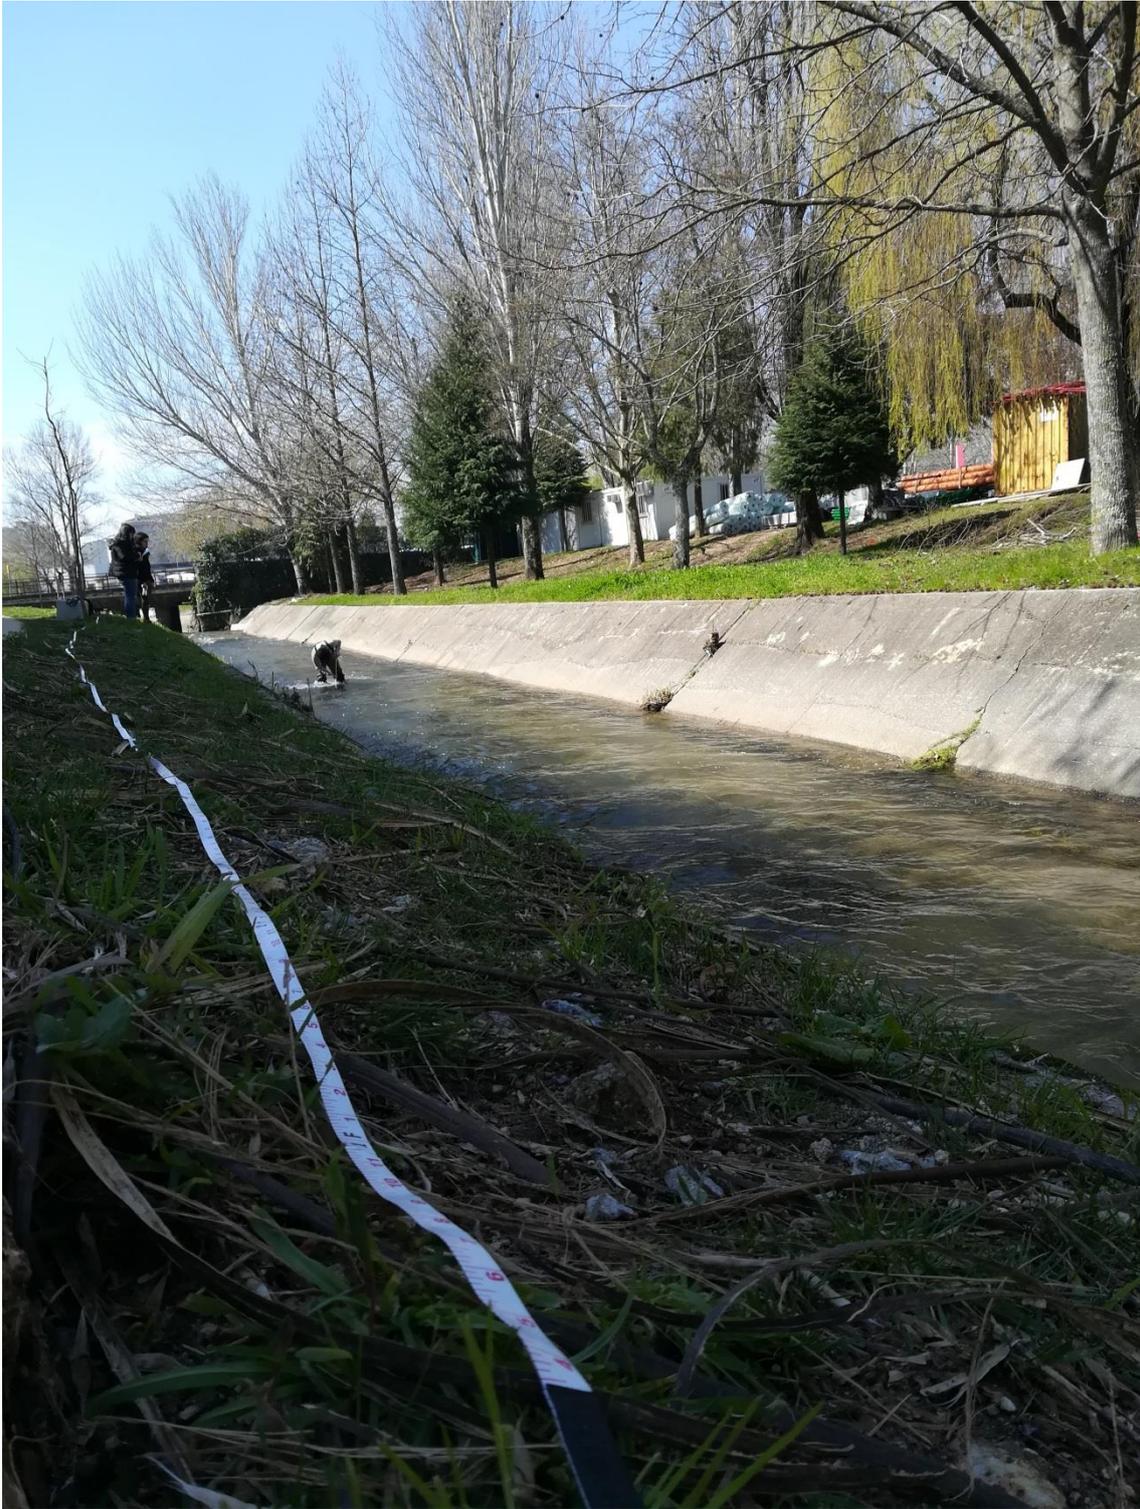
Para contabilizar os habitats foram analisados habitats orgânicos e inorgânicos e foi anotada a presença/ausência destes habitats nos pontos estudados ao longo de 100 m, sendo apontados os dados a cada 20 m e depois feita uma média dos habitats presentes.

**Figura 21** - Imagem da recolha de dados (habitats e hidromorfologia)

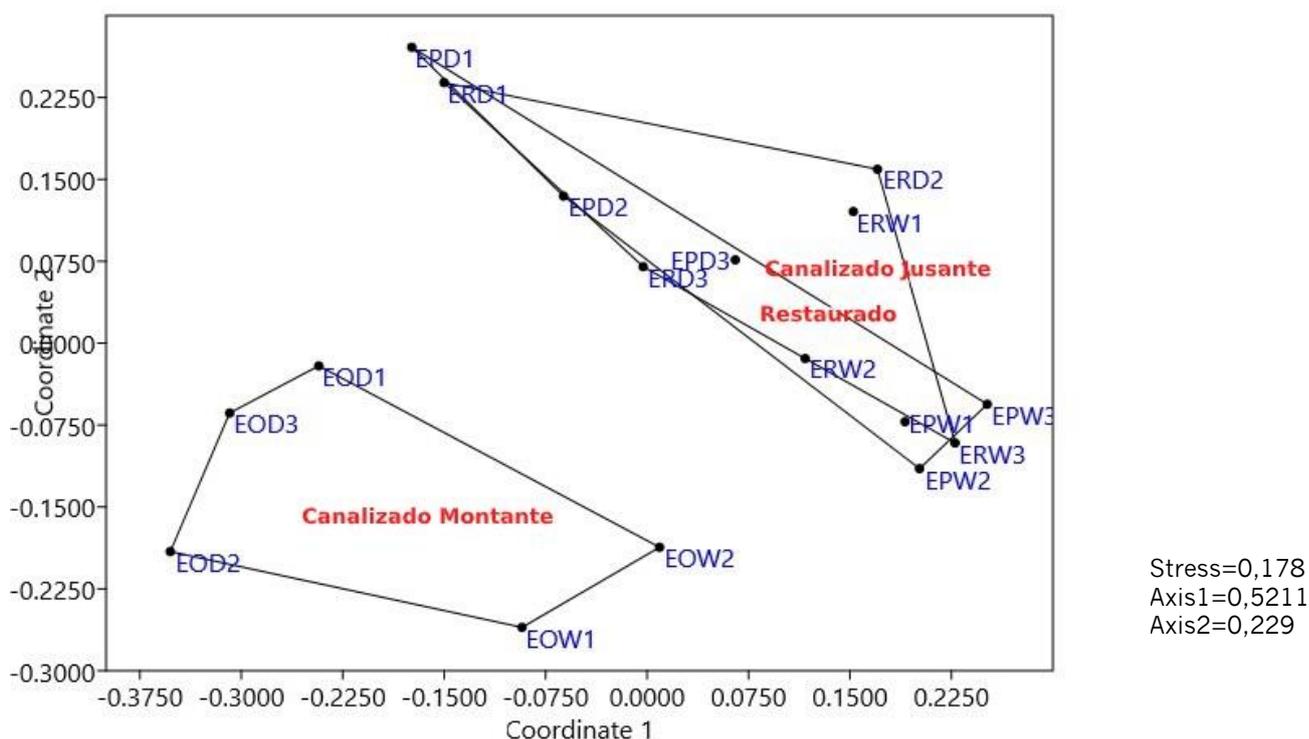
Na figura 22 está representado o resultado do teste nMDS comparando todos os indivíduos encontrados nos pontos canalizados e no ponto restaurado. O ponto EO representa o ponto canalizado a montante, EP o ponto restaurado, E canalizado a jusante, W e D representam a estação Chuva e Seca, respetivamente. Pela análise do gráfico, podemos verificar que existe uma maior similaridade de taxa encontrados entre o ponto restaurado e o ponto canalizado a jusante, permitindo discriminar o ponto canalizado a montante. Foram obtidos resultados semelhantes com o teste DCA, figura 23.

**Figura 22** – non metric multidimensional scaling (nMDS) diagrama de ordenação baseado em dados de abundância dos macroinvertebrados

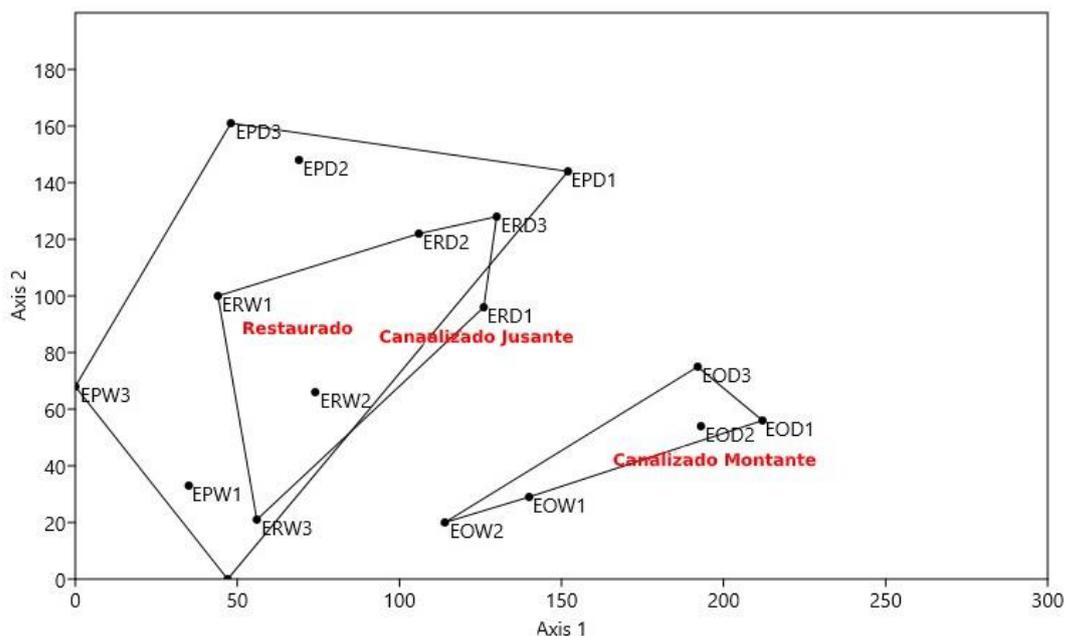
**Figura 23** – Detrended correspondence analysis (DCA) diagrama de ordenação baseado em dados de abundância dos macroinvertebrados
