Estudo experimental da utilização de vanes como medida
de mitigação da erosão localizada de pilares de pontes

UMinho | 2017

Dissertação de Mestrado
Ciclo de Estudos Integrados Conducentes ao
Grau de Mestre em Engenharia Civil

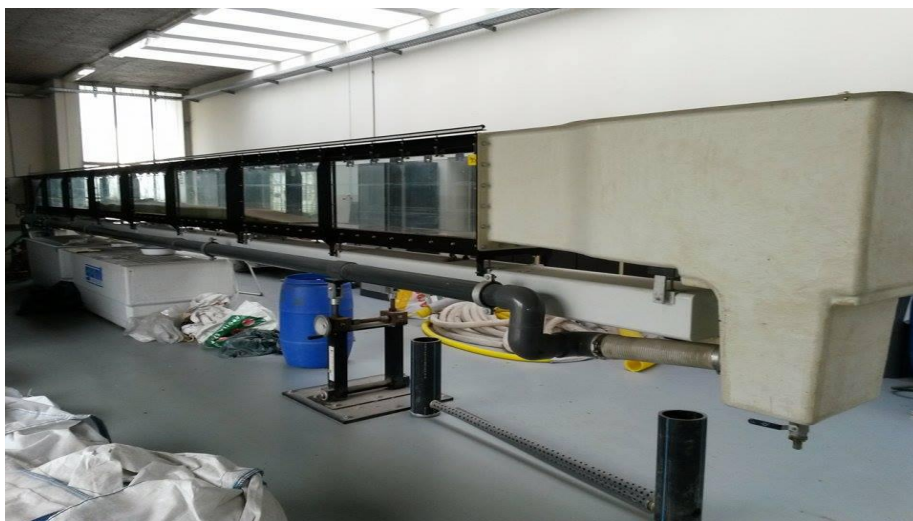
Figura 3.1 Vista longitudinal do canal hidráulico GUNT a montante do escoamento

Para que a realização do estudo experimental sobre o fenómeno da erosão localizada na vizinhança de pilares fosse possível foi necessário o uso do canal hidráulico GUNT (figura 3.1), localizado no Laboratório de Hidráulica e Recursos Hídricos, do Departamento de Engenharia Civil da Universidade do Minho, em Azurém.

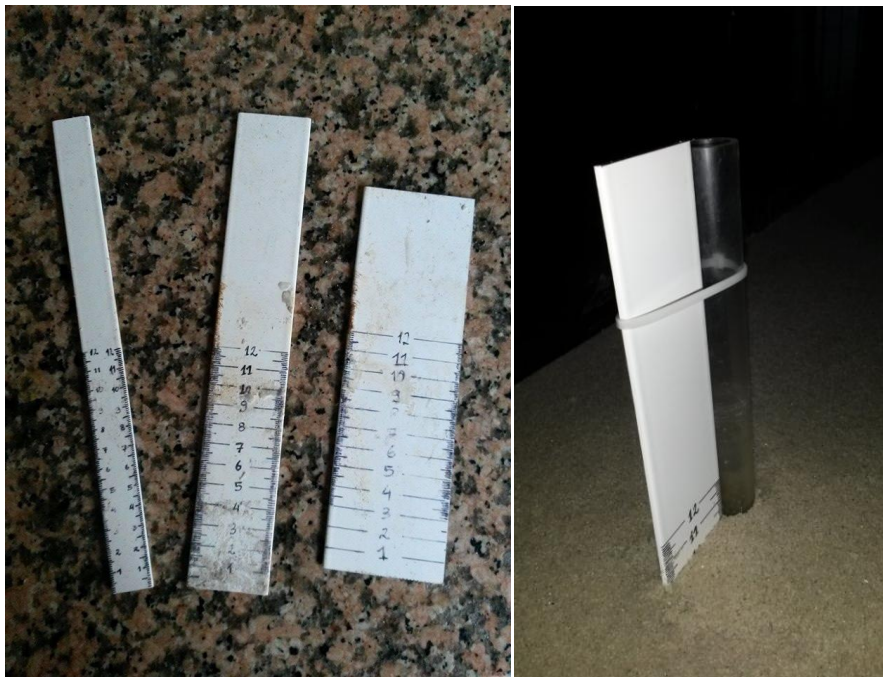
Figura 3.3 Vanes utilizados no presente estudo (a) e forma de aplicação (b)

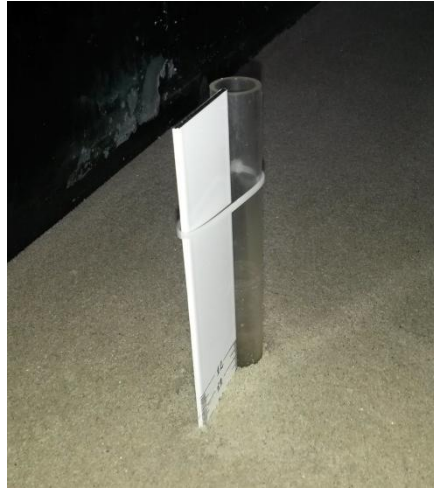
Figura 3.4 Resultado final da preparação do ensaio

Para preparar o ensaio foi necessário que a areia estivesse parcialmente seca de modo a poder trabalhá-la corretamente. Pretendeu-se que a areia ficasse nivelada à geometria da caixa e para isso usou-se uma régua de 4 metros de comprimento. Alisou-se a areia com a régua e retirou-se o excesso dos bordos com uma espátula. Posteriormente fez-se passar um pequeno bloco de poliuretano para corrigir pequenas imperfeições e retirar pequenos excessos. Com a ajuda de uma fita métrica mediu-se o centro da área nivelada e retirou-se a areia necessária para colocar o pilar a ser ensaiado. Depois de colocar o pilar bem centrado e alinhado no canal de teste, voltou-se a preencher o espaço vazio em torno do pilar com areia e um pouco de água, para ajudar a compactar possíveis espaços vazios e alisou-se novamente a superfície como descrito anteriormente. O resultado final da preparação do ensaio é ilustrado na figura 3.4.

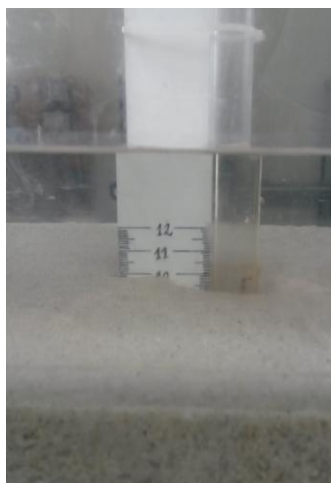
Figura 3.5 Erosão provocada na imediação do pilar nos instantes iniciais do ensaio experimental

Depois tudo preparado procedeu-se ao enchimento do canal. O enchimento do canal foi feito de forma lenta e gradual de modo a que não surgissem cavidades em locais indesejáveis até que se atingissem as condições de escoamento necessárias. Com o auxílio de uma bomba centrífuga, o canal foi abastecido com água até à altura desejada. Recorreu-se igualmente a uma outra bomba auxiliar a funcionar em simultâneo e a descarregar a jusante do pilar, para que o nível da água fosse aumentando sem causar grandes perturbações em torno do pilar, evitando-se assim erosões localizadas precoces. O nível da água era mantido por um descarregador localizado a jusante do canal, aumentando-se o caudal até ao nível desejado. Na figura 3.5 é possível observar o início da escavação nas imediações do pilar com *vane* de 4 cm.

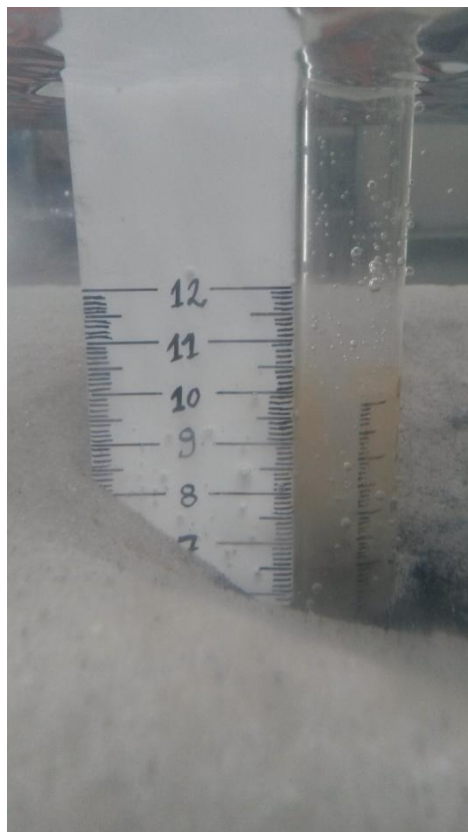
Figura 3.7 Vane graduado aplicado ao pilar durante ensaio experimental

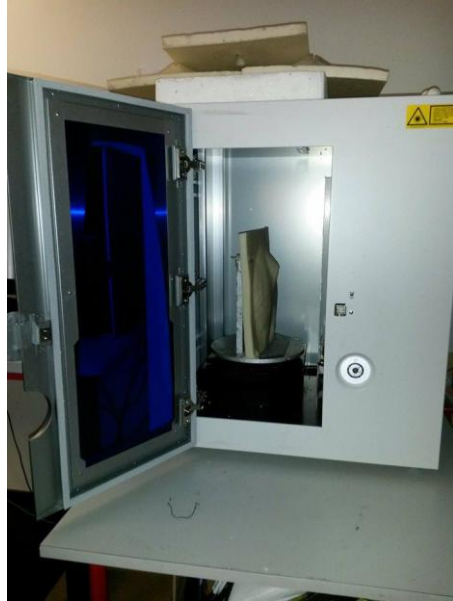
Figura 3.8 Roland's 3D Laser Scanner LPX-600

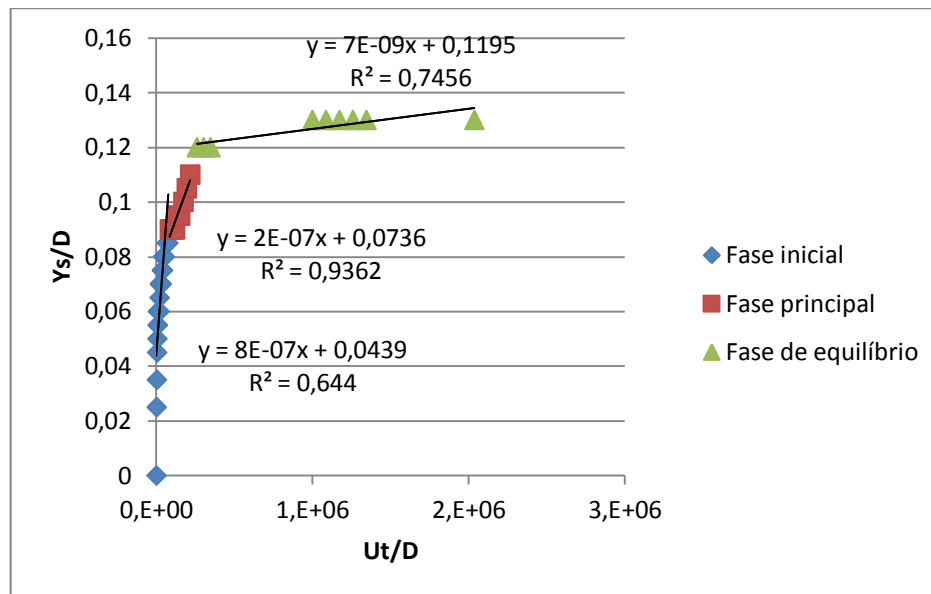
Figura 4.2 Evolução temporal da profundidade da cavidade de erosão na extremidade de montante do *vane* (pilar cilíndrico com *vane* de 2 cm).

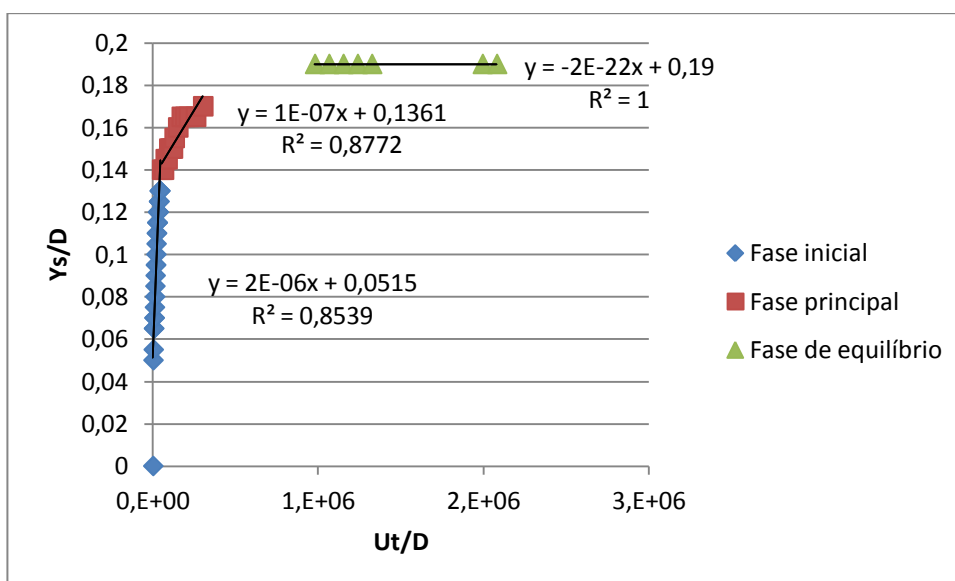
Figura 4.4 Evolução temporal da profundidade da cavidade de erosão na extremidade de montante do pilar (pilar alongado com *vane* de 2 cm).

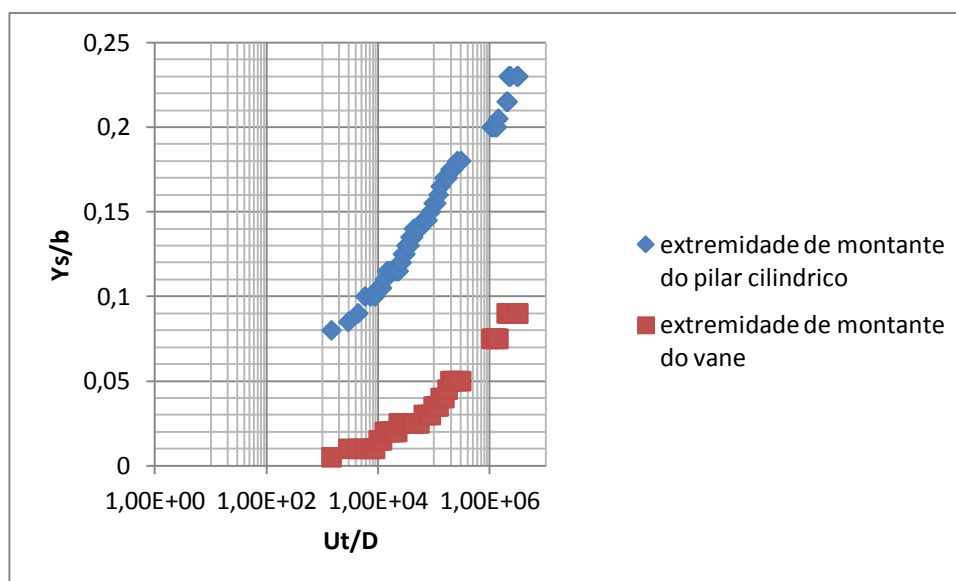
Figura 4.9 Comparação entre a evolução temporal da profundidade máxima da cavidade de erosão na extremidade de montante do pilar cilíndrico e na extremidade de montante do *vane* de 4 cm aplicado.

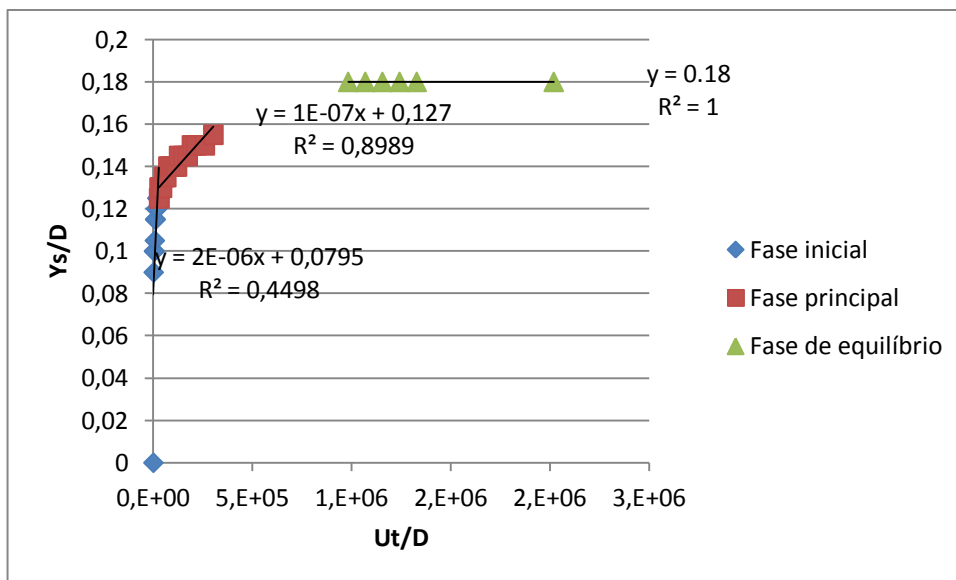
Figura 4.10 Evolução temporal da profundidade da cavidade de erosão na extremidade de montante do pilar (pilar alongado com *vane* de 4 cm).

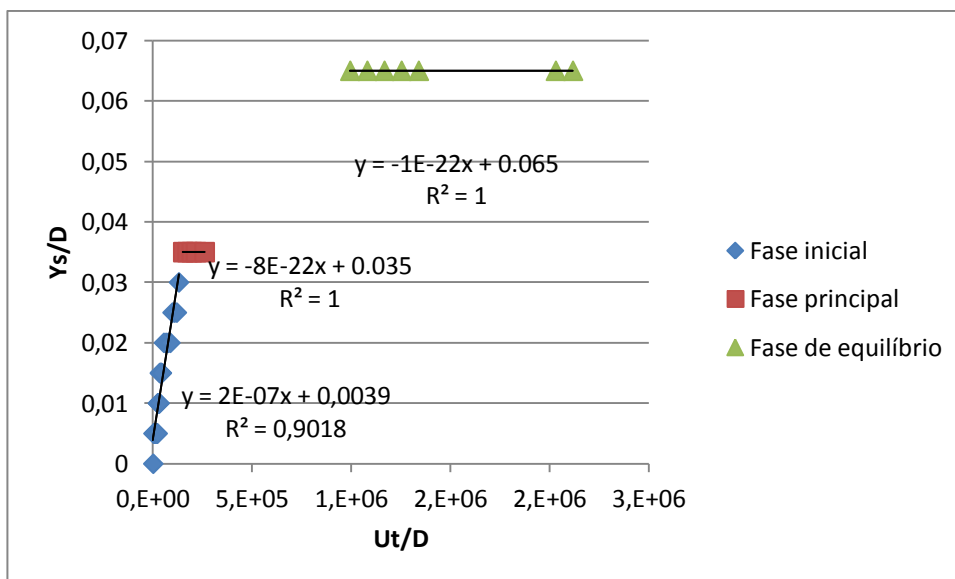
Figura 4.17 Evolução temporal da profundidade da cavidade de erosão na extremidade de montante do *vane* (pilar alongado com *vane* de 6 cm).

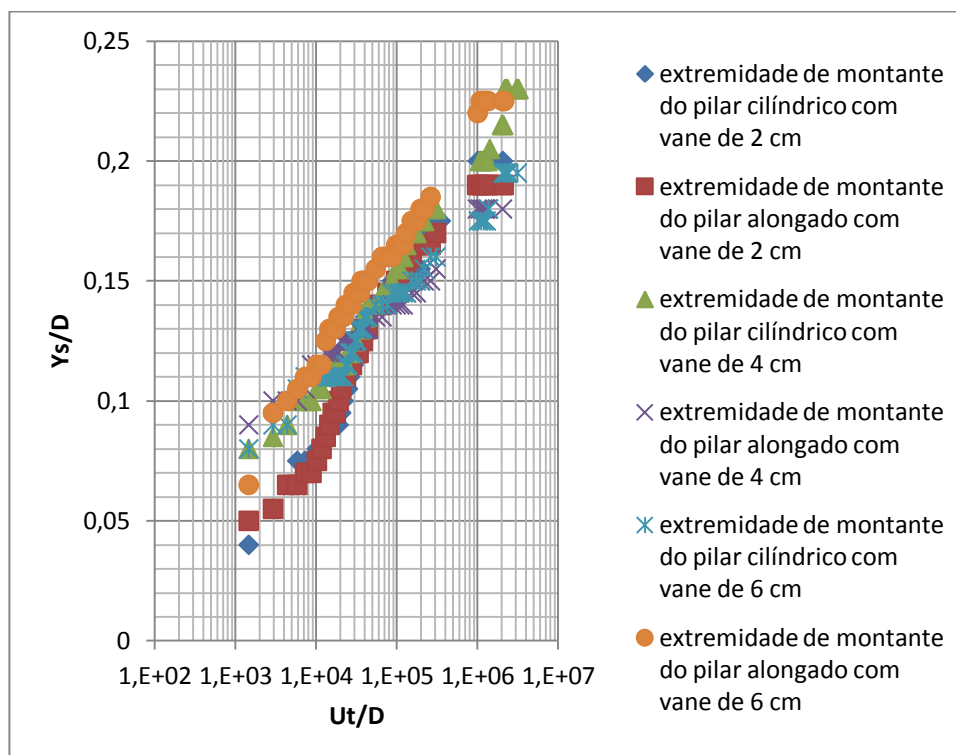
Figura 4.19 Evolução temporal da profundidade da cavidade de erosão dos seis ensaios experimentais.

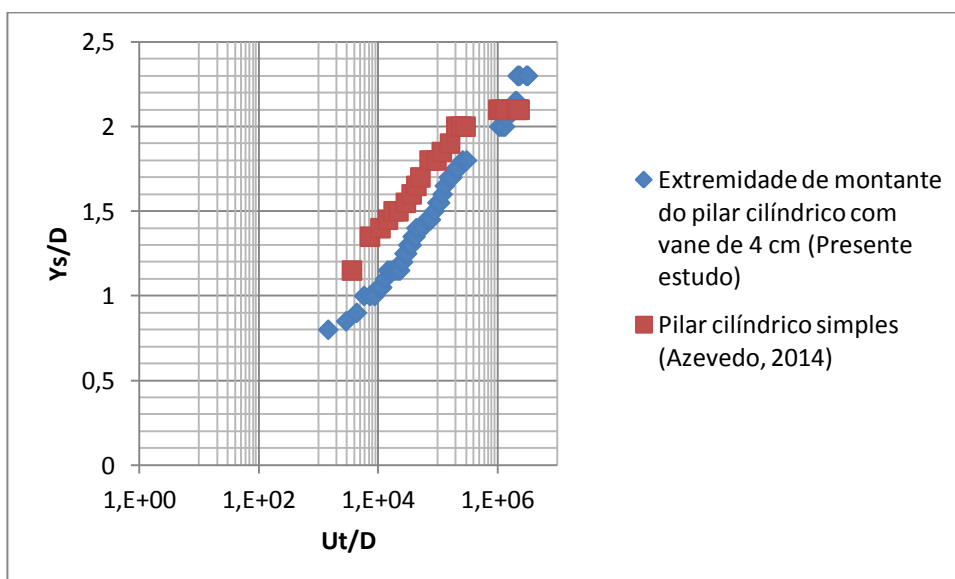
Figura 4.22 Análise comparativa do presente estudo com estudo de Azevedo (2014) no caso de pilar cilíndrico com *vane* de 4 cm

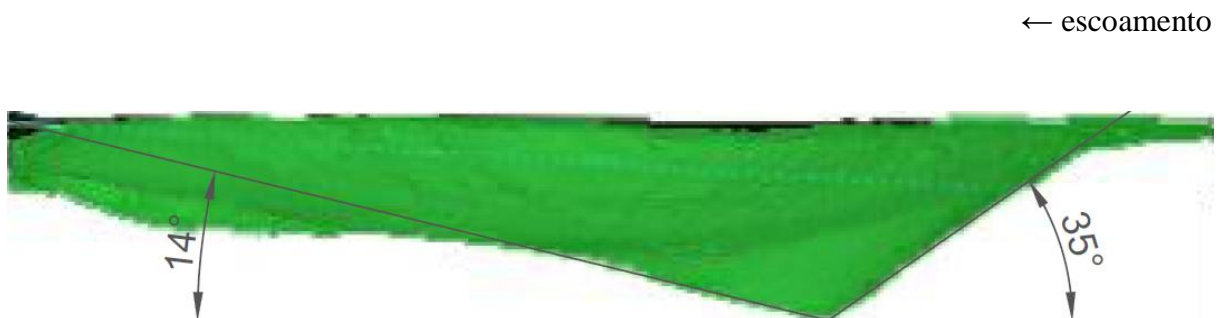
Figura 4.40 Medição dos ângulos formados no perfil longitudinal (pilar cilíndrico com vane de 6 cm)
