**A construção monástico-conventual no  
Noroeste da Península Ibérica: uma  
abordagem multidisciplinar da História da  
Construção desde a época medieval até à atualidade**

Volume II - Apêndices

Tese de Doutoramento  
Doutoramento em Arqueologia  
Área de especialização em Arqueologia da Paisagem e do  
Povoamento

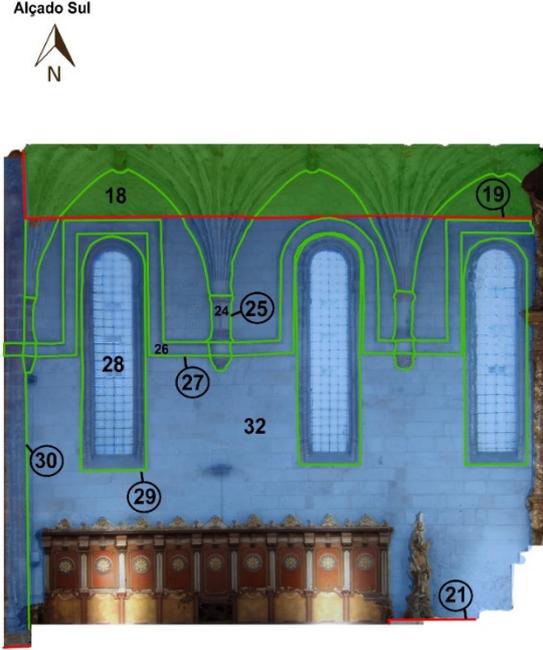
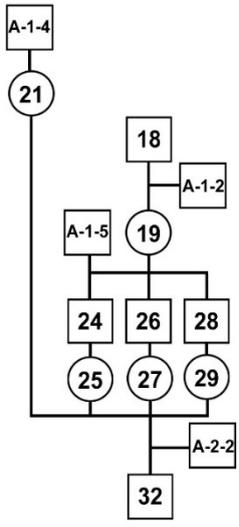
**Alçado Sul**

Levantamento fotogramétrico do alçado sul da parede norte da capela-mor  
 Ano: 2017  
 Autoria: João Ribeiro

Datado da primeira metade do século XX, o conjunto de ações mais recentes identificadas na parede lateral da capela-mor resultam da intervenção da DGEMN que visou corrigir patologias resultantes da construção do prolongamento de finais do século XVII, edificado para a colocação do retábulo-mor.

O impacto da intervenção da DGEMN nas paredes laterais resultou na construção de um tramo de parede (UE 18) caracterizado por uma alvenaria regular com silhares graníticos de média dimensão, travados em sobreposição e assentes em argamassa hidráulica.

O tramo de parede executado pela DGMEN, encontra-se a preencher um interface de rutura (UE 19) que identifica o corte efetuado na parede da capela quinhentista.

Relativamente aos elementos da capela quinhentista, primeiramente, regista-se um conjunto de três mísulas alongadas que recebem as cargas das nervuras da abóbada. As mísulas exibem na base decoração vegetalista (UE 24).

As mísulas encontram-se ligadas ao friso (UE 26) por via de um interface de ligação estrutural (UE 25).

A unidade estratigráfica número 26 identifica um friso duplo decorativo, simples, que percorre toda a parede lateral e com a qual estabelece um interface de ligação estrutural (UE 27). O friso tem início no ponto médio das janelas e prossegue ao longo da parede contornando as janelas pela sua parte superior alternando entre linhas retas e curvas.

Seguem-se três janelas decoradas (UE 28) de grande dimensão, com remate superior em volta perfeita, ombreiras decoradas como pseudo colunas de base poligonal e capitel com elementos vegetalistas e peitoril em rampa.

As janelas encontram-se integradas no muro lateral através de um interface de ligação estrutural (UE 29).

Outro elemento coevo da estrutura da capela-mor do século XVI consiste no arco toral (UE 30) que liga ao transepto. Um arco de grandes dimensões, estabelece a ligação dos muros laterais da capela-mor ao muro nascente do transepto (A-2-2) por via de um interface de ligação (UE 31).

A encerrar o conjunto datado do século XVI, a parede lateral (UE 32) da capela-mor é constituída por duas faces com enchimento, evidenciando no alçado sul um aparelho de alvenaria regular, bastante cuidado, constituído por silhares em granito de média dimensão e travados em sobreposição.

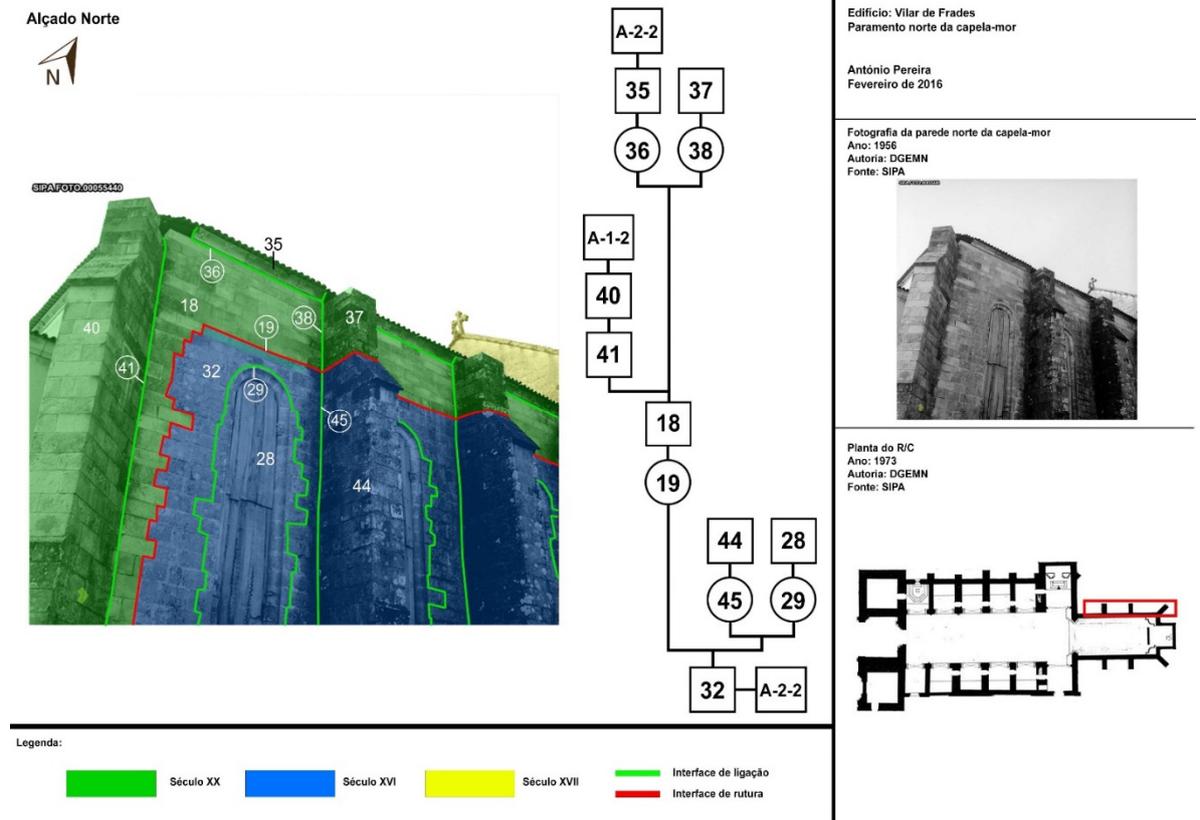
## Alçado norte

O alçado norte da parede lateral regista, tal como o paramento interior, duas fases distintas. A primeira fase que resulta da intervenção da DGEMN, datada das décadas de 40 e 50 do século XX e uma segunda fase correspondente à capela do século XVI.

O elemento estruturalmente mais recente, identificado pela unidade estratigráfica número 35, é referente a um friso com decoração vegetalista que percorre toda a parte superior do paramento. Trata-se de um friso constituído por elementos graníticos com motivos em forma de “flor” que se repetem espaçadamente de forma padronizada.

À semelhança do friso, a parte superior dos contrafortes (UE 37) terá sido igualmente reconstruída pela DGEMN. Os elementos em causa parecem constituir uma remontagem efetuada com os próprios elementos dos contrafortes, diferindo apenas a utilização de argamassas de betão e outros materiais contemporâneos.

Tanto o friso como os elementos referentes à reconstituição parcial dos contrafortes, encontram-se associados à parede lateral da capela-mor por via dos respetivos interfaces de ligação estruturais identificados pelas unidades estratigráficas número 36 e 38.

No extremo poente do paramento refira-se a existência de um contraforte diagonal, identificado com a unidade estratigráfica número 40, relacionado com a consolidação da abóbada no âmbito da intervenção da DGEMN. Tecnicamente, consistem numa reprodução dos contrafortes laterais, exibindo um aparelho regular, com silhares em granito, argamassados e em travamento por sobreposição.

O contraforte diagonal encontra-se ligado à parede lateral capela, com a qual estabelece um interface de ligação estrutural (UE 41).

Os elementos anteriormente referidos encontram-se associados a um tramo de muro contemporâneo (UE 18), construído no remate nascente, mas que se estende para a parte superior das janelas. Possui como características o aparelho regular, silhares de média dimensão, em granito, argamassados e travados em sobreposição.

O referido muro encontra-se a preencher um interface de rutura (UE 19), também identificado no alçado sul, que percorre toda a parede e estabelece a separação entre a reconstrução contemporânea e a estrutura original.

Assim, do edifício do século XVI, conservam-se ainda elementos como um conjunto de três contrafortes com chanfros (UE 44), executados com silhares regulares (litologia pética, média dimensão), projetados para o exterior a diferentes espessuras.

Os contrafortes encontram-se estruturalmente ligados ao muro lateral através de um interface de ligação estrutural (UE 45).

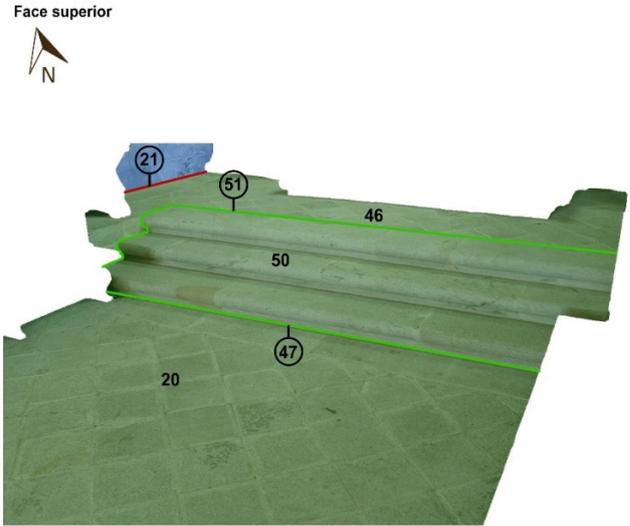
Interface de rutura												
Leitura																	
<p>O atual pavimento da capela-mor da igreja corresponde a uma estrutura de reconstrução contemporânea, fruto de uma intervenção de conservação levada a cabo nos primeiros anos do século XXI. Esta intervenção, motivada pela existência de patologias relacionadas com as condições de humidade, consistiu no levantamento integral da estrutura, provável introdução de elementos de isolamento e reconstrução com argamassas contemporâneas.</p>

Em relação às paredes laterais, o piso (UE 20) encontrava-se a preencher um interface de rotura (UE 21), provocado pelas alterações ao pavimento em meados do século XX.

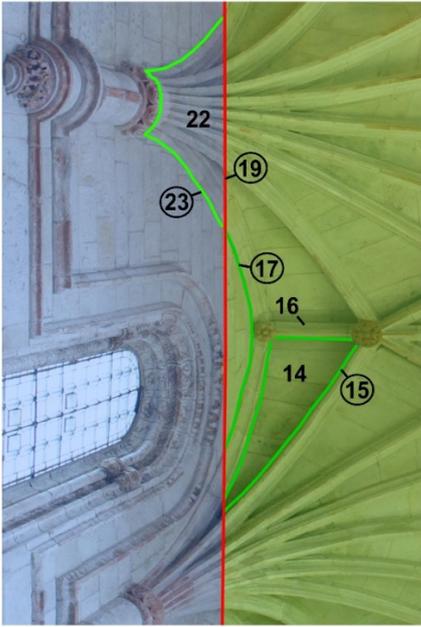
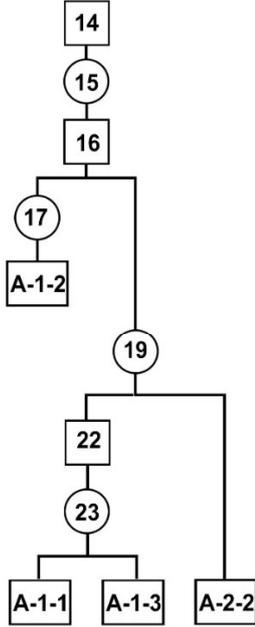
teto

Fruto da intervenção da DGEMM, observa-se, tal como ocorre nas paredes laterais da capela-mor, a passagem de um interface de rotura (UE 19) que separa os pontos de arranque do sistema de nervuras. Identificado pela unidade estratigráfica número 22, o arranque consiste num modulo em granito do sistema de nervuras para onde convergem as nervuras.

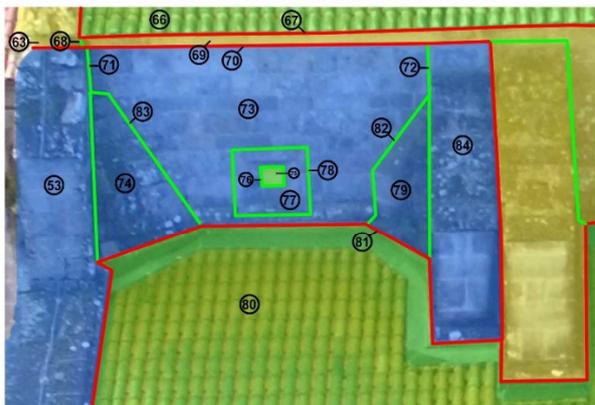
Alçado norte

A fase mais recente reporta-se ao mesmo tipo de ação, mas em locais distintos. Assumindo a ordem descendente da leitura, a primeira reporta-se a um interface de rotura (UE 67) que resulta da colocação do telhado contemporâneo no muro do cruzeiro quinhentista.

De forma semelhante, regista-se um interface de rotura (UE 81) fruto da reconstrução do telhado da capela norte do transepto (UR A-2-11; UE 80), que interceta com os contrafortes da parede norte do cruzeiro.

Este troço de parede encontra-se a preencher um interface de rotura (UE 70) efetuado na parede do cruzeiro quinhentista.

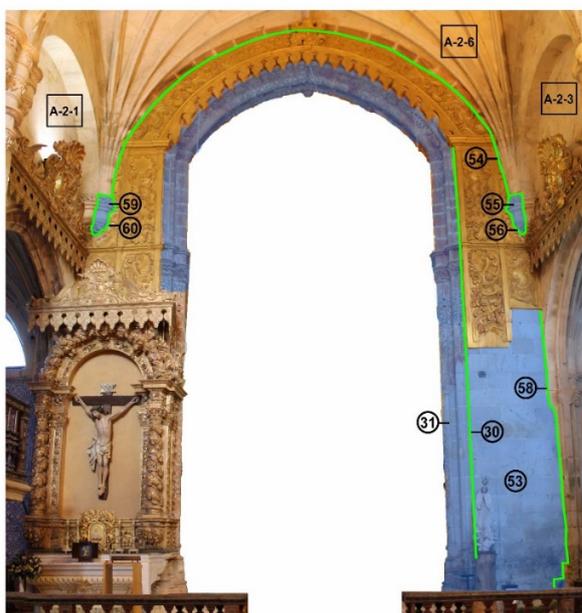
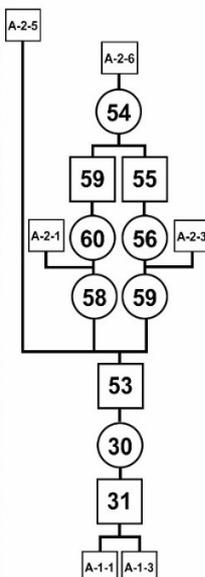
#### Alçado poente

Esta parede estabelece ainda um interface de ligação estrutural (UE 30) com o arco do vão de acesso à capela-mor. Este arco (UE 31) possui forma apontada, decoração profusa com motivos vegetalistas nos capitéis e bases em forma geométrica.

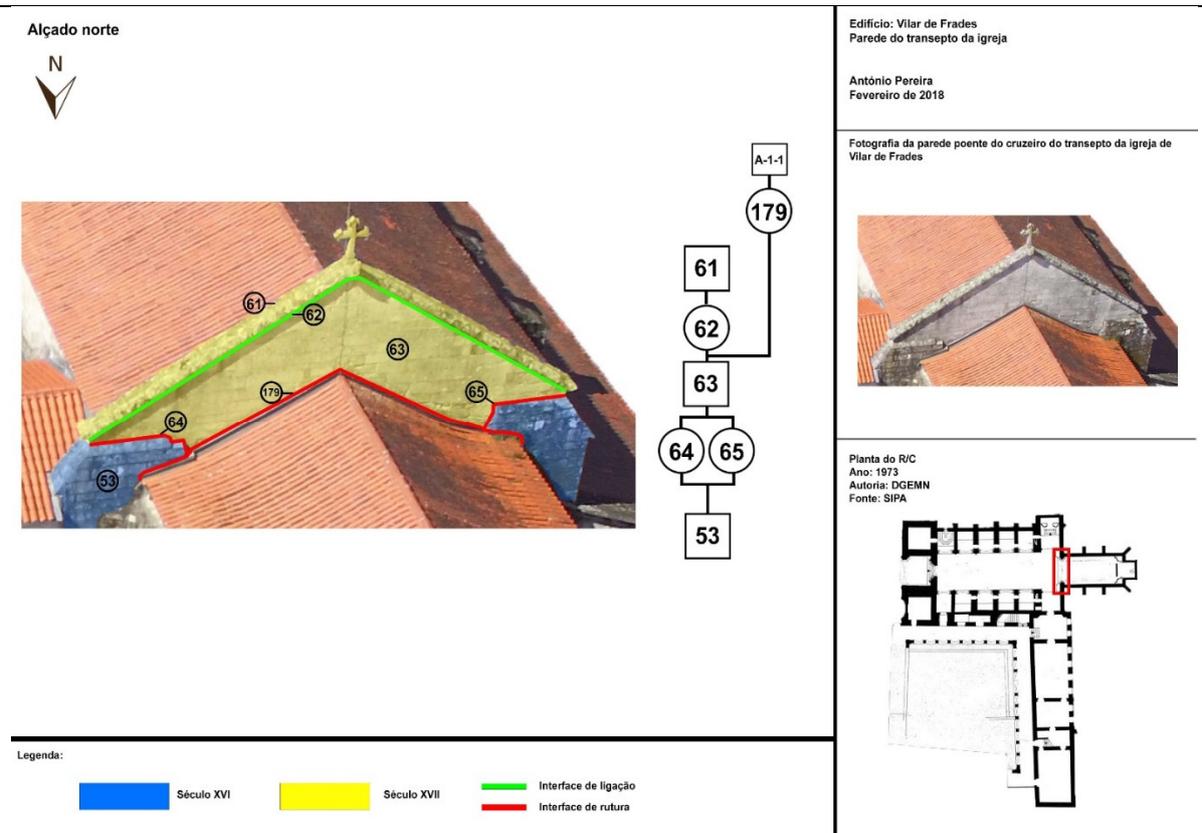
## Alçado este

O alçado nascente permite aferir a existência de três momentos construtivos na parte superior do edifício. O momento mais recente deverá corresponder a modificações contemporâneas na capela-mor. A segunda fase, deverá estar relacionada com a reconstrução do corpo da igreja do século XVII e o último conjunto de ações à construção do transepto primitivo do século XVI.

Neste sentido, a ação mais recente, muito residual, deverá reportar-se ao interface de rotura que vem da parede poente da zona do cruzeiro (UE 179), relacionado com a substituição contemporânea do telhado da capela-mor.

O muro do gablete encontra-se a preencher a rotura efetuada ao nível da parede seiscentista, identificada por interfaces de rotura (UE's 64 e 65), respetivamente visíveis na parte sul e norte do cruzeiro.

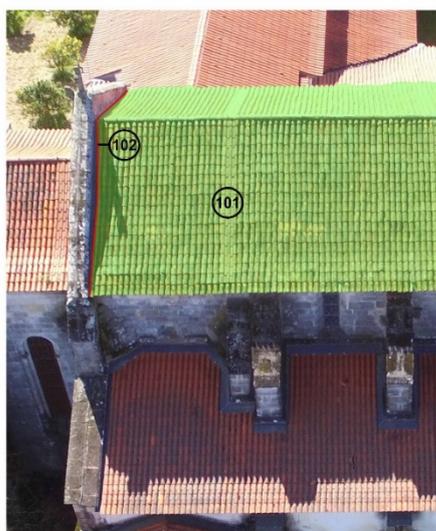
Alçado norte

Edifício: Vilar de Frades  
Parede do transepto da igreja

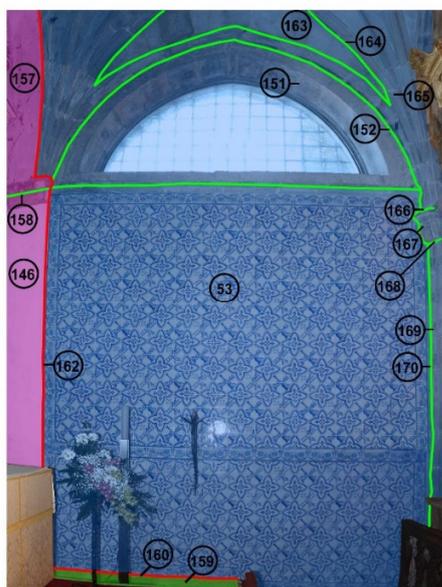
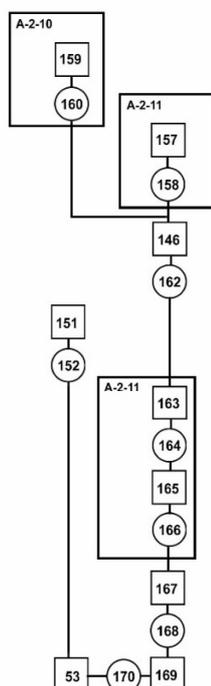
Alçado norte

O pavimento encontra-se a preencher um interface de rotura (UE 160), efetuado ao nível das paredes laterais do prolongamento (UE 146).

A parede encontra-se a preencher um interface de rotura, identificado pela unidade estratigráfica número 162, que anulou o extremo norte do transepto quinhentista.

Na sequência do interface de rotura (UE 162), quanto à estrutura da capela norte quinhentista, a estrutura evidencia na parte superior uma janela (UE 151), em semicírculo, de perfil superior quebrado e executada com pequenos elementos dispostos na horizontal a formar uma moldura côncava.

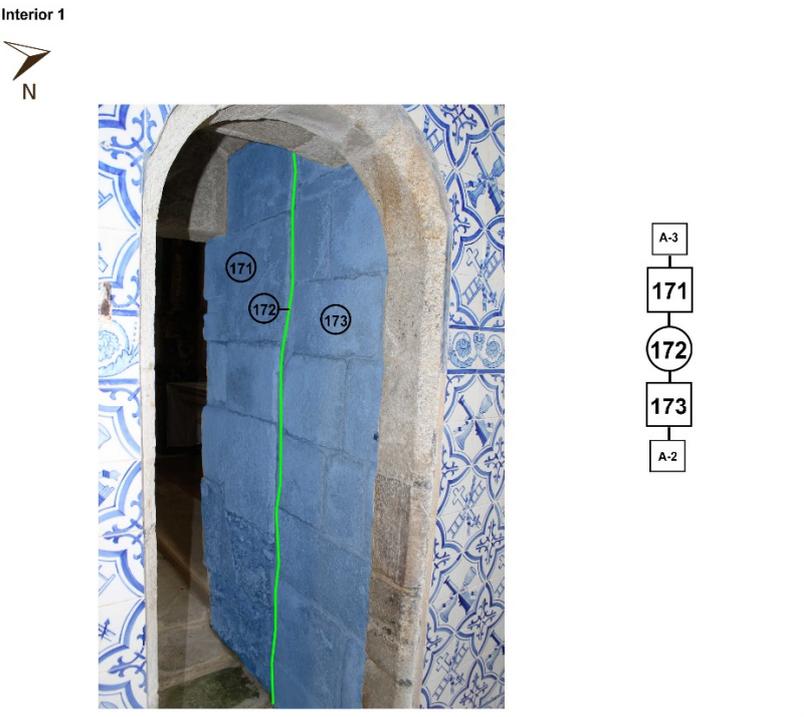
Complexo	Vilar de Frades	Acrónimo	VF-IG-18		
Unidade de referência	A-2-9	Tipologia	Parede		
Edifício / espaço	Igreja / transepto	Cronologia	Séc. XVIII-XVII e XVI		
Interior 1					
<p>Interior 1</p>

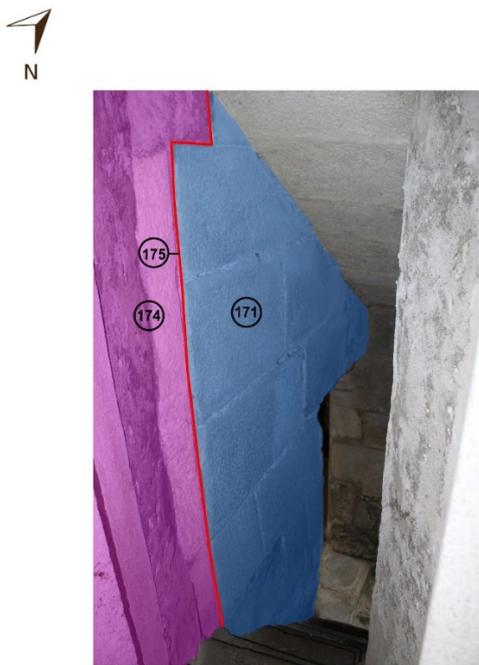
<p>Interior 2</p>

O paramento de aparelho menos regular encontra-se a preencher um interface de rotura (UE 175), executado num segundo paramento (UE 171) que provavelmente configura parte da parede do transepto do século XVI.

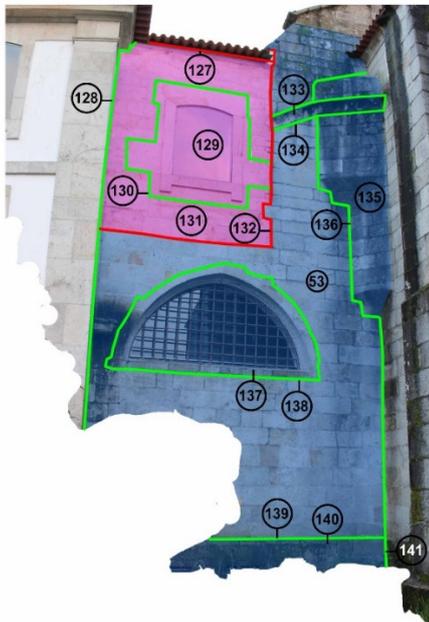
Alçado norte

O tramo encontra-se a preencher um interface de rotura (UE 132) ocorrido na parte superior do braço sul do transepto do século XVI.

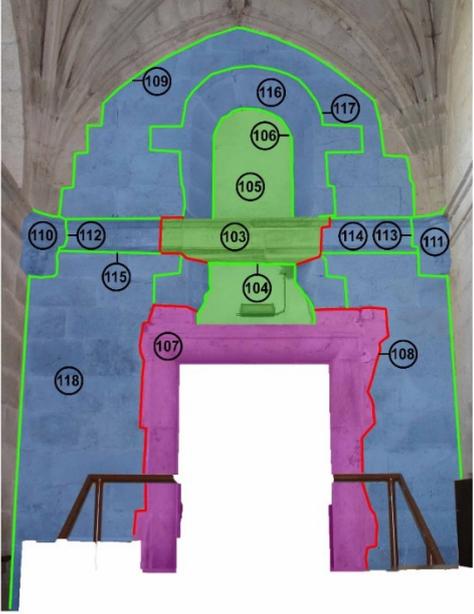
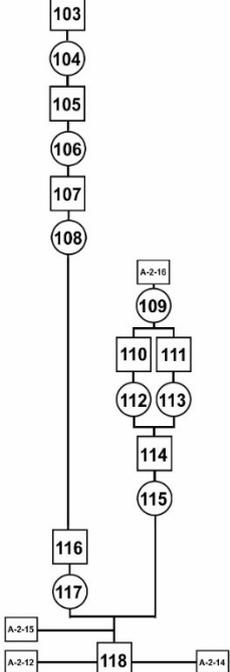
**Alçado norte**

A porta encontra-se a preencher um interface de rotura (UE 108) resultante do corte efetuado na parede sul da capela.

Na base da sequência construtiva, o alçado norte da parede exhibe um aparelho bastante regular constituído por silhares graníticos de média dimensão sobrepostos em travamento e argamassados.

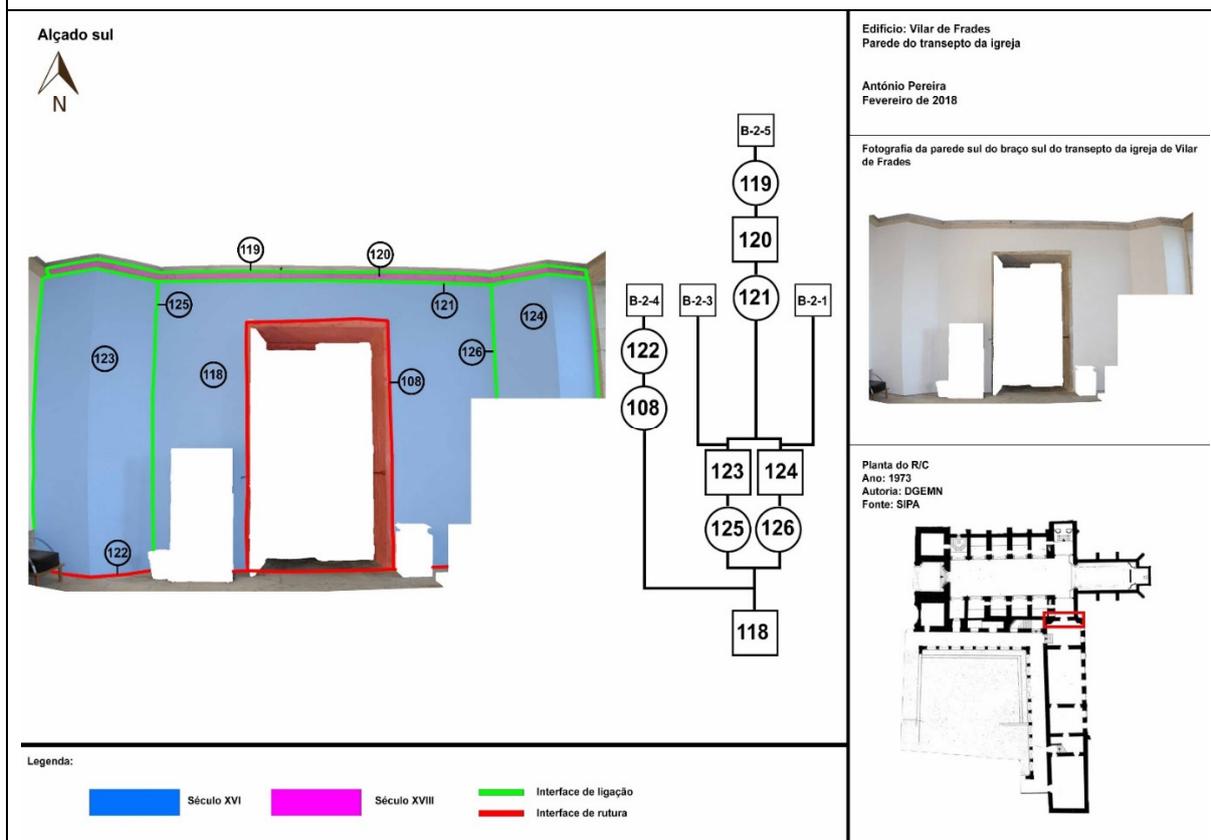
## Alçado sul

O alçado sul integra atualmente a reforma e expansão do claustro sul operada nos finais do século XVIII.

Da segunda fase, atribuível ao século XVIII, resulta apenas um interface de rotura efetuado na parede para a abertura da porta de acesso à sacristia (UE 108).

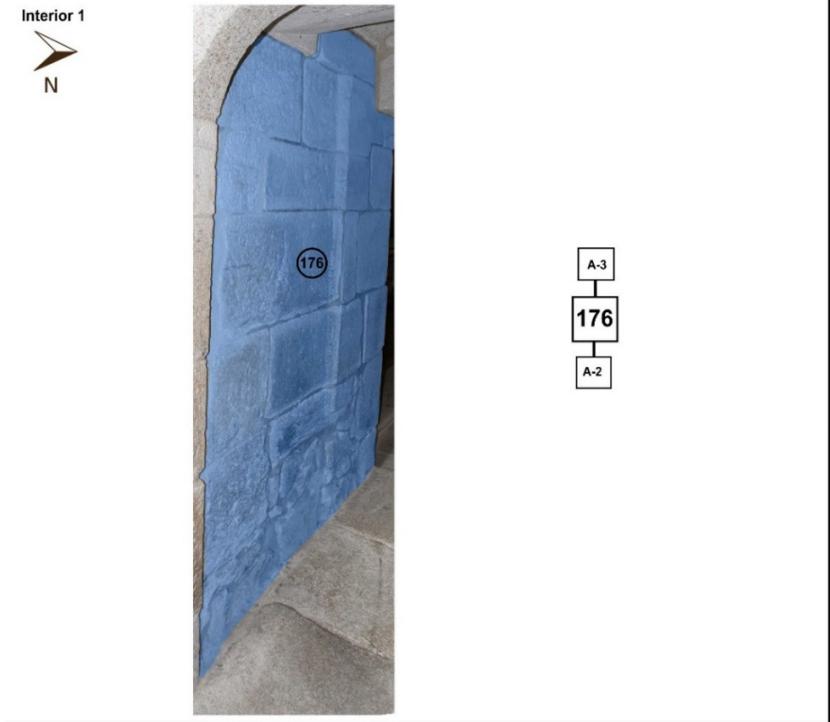
<p>Interior 1</p> <p>N</p> <p>176</p> <p>A-3</p> <p>176</p> <p>A-2</p> <p>Legenda:</p> <p><span style="background-color: blue; color: white; padding: 2px;"> </span> Século XVI</p>				<p>Edifício: Vilar de Frades Parede do transepto da igreja</p> <p>António Pereira Fevereiro de 2018</p> <p>Fotografia di interior da parede poente do braço sul do transepto da igreja de Vilar de Frades</p>

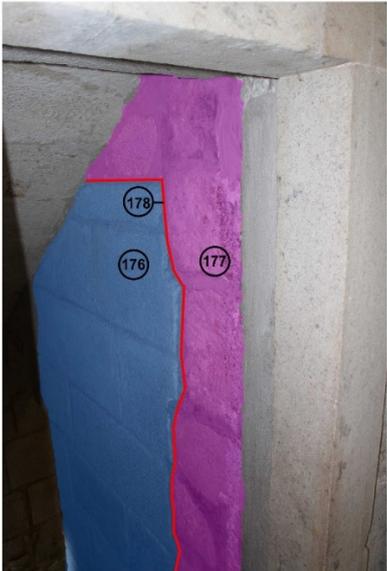
<p>Interior 2</p>

O paramento encontra-se a preencher um interface de rotura (UE 178) efetuado ao nível do paramento provavelmente datado do século XVI.

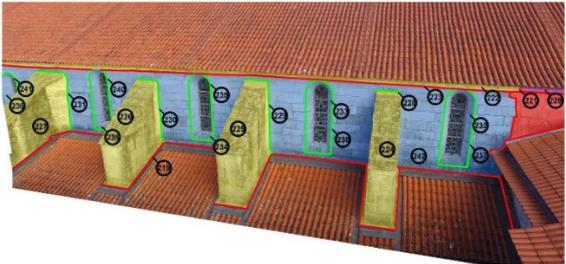
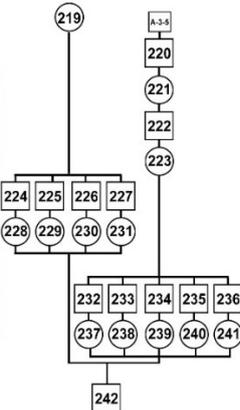
**Alçado sul**

A encerrar o conjunto, a parede sul da nave (UE 242) apresenta um paramento de aparelho regular, constituído por silhares graníticos de média dimensão, dispostos em travamento e argamassados.

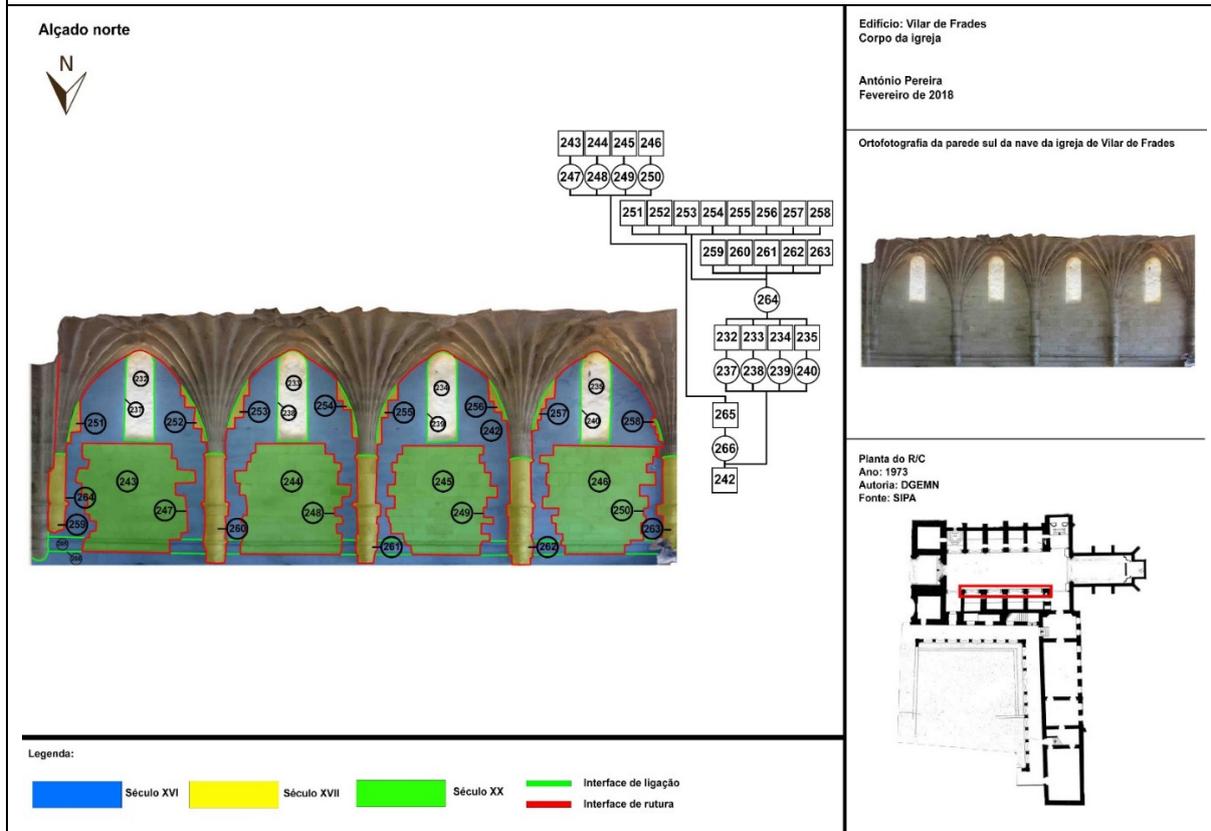
## Alçado norte (superior)

O alçado norte apresenta alguns elementos comuns ao alçado sul, mas apenas três fases construtivas que vão desde ações contemporâneas, ações do século XVII e do século XVI.

Quanto às ações da estrutura primitiva, datáveis do século XVI, destaca-se a presença de um friso duplo sem decoração (UE 265), ligado por um interface de ligação estrutural (UE 266) ao paramento sul da nave (UE 242).

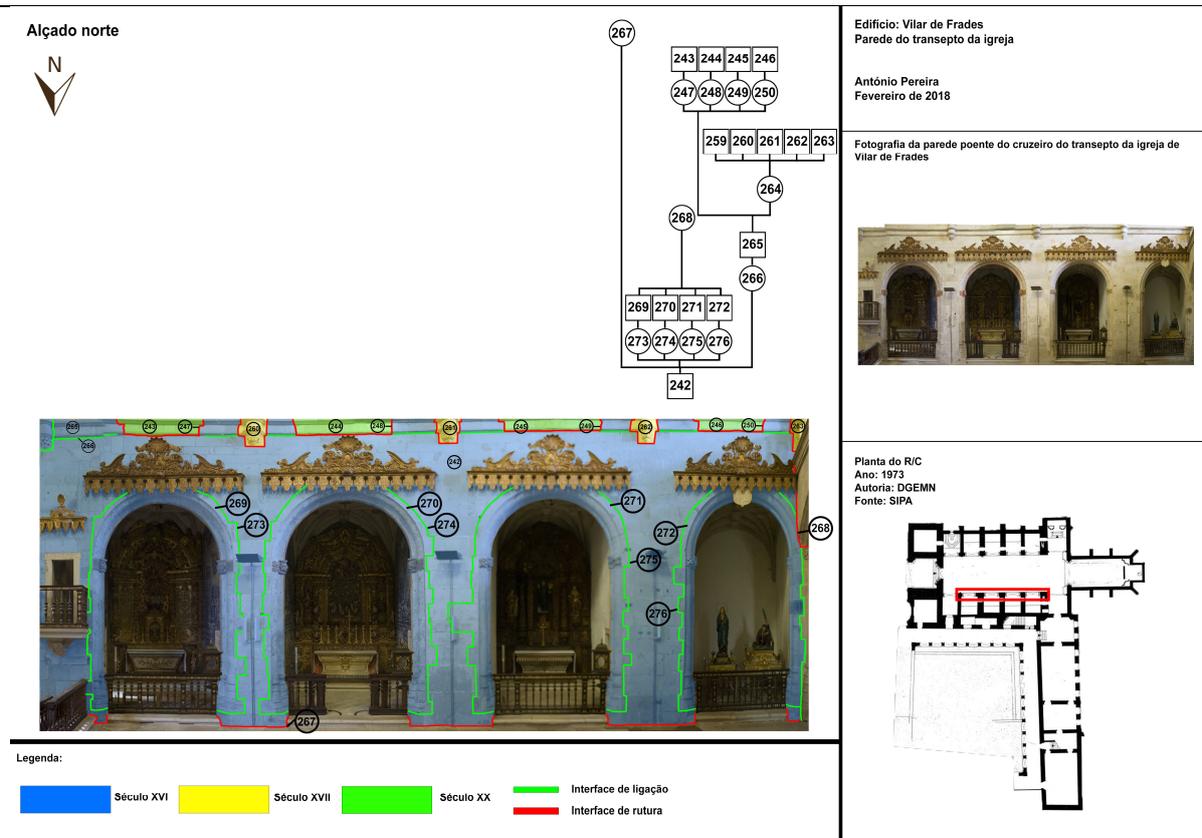
### Alçado norte (inferior)

A secção inferior do paramento sul, após o friso duplo, permite três períodos de intervenção construtiva que incluem ações contemporâneas, ações do século XVII e ainda elementos do século XVI.

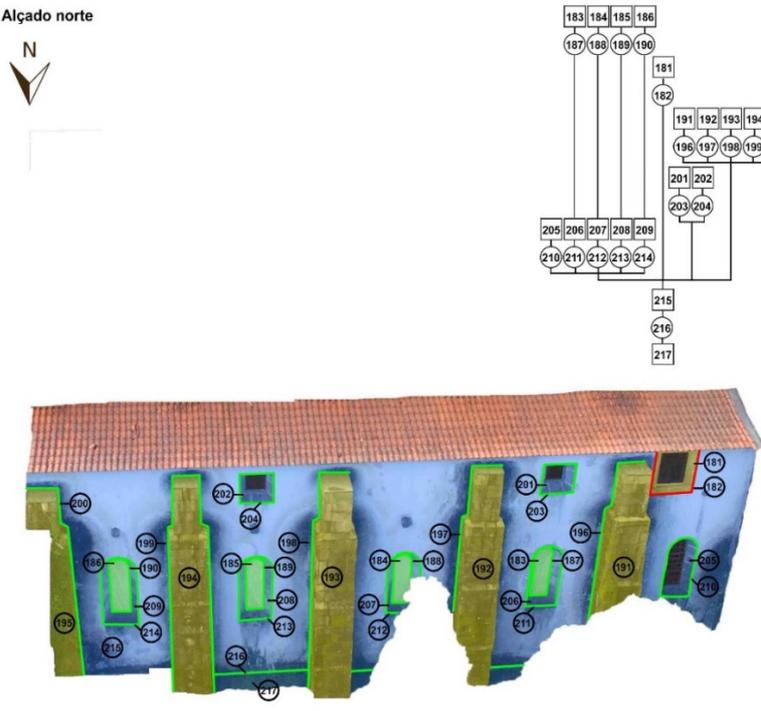
**Alçado norte**

A janela encontra-se aberta na parede norte do corpo da igreja e a preencher o interface de rotura identificado pela unidade estratigráfica número 182.

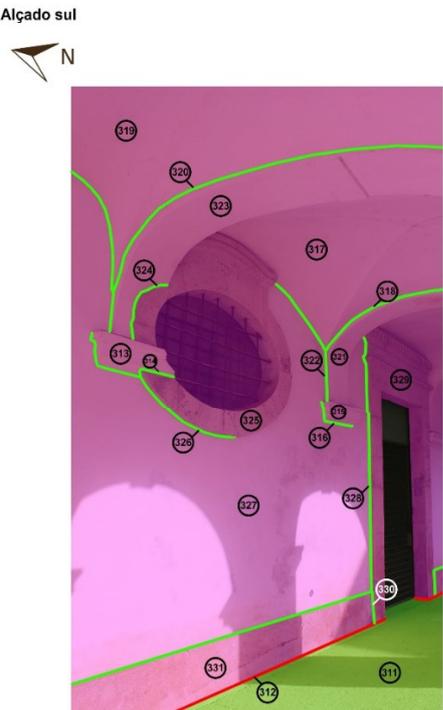
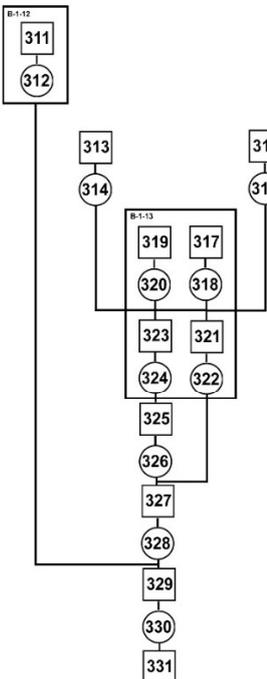
**Alçado sul**

A galeria da ala norte do claustro comporta duas fases construtivas compreendidas entre a época contemporânea, relacionada com a intervenção de reabilitação, e o século XVIII, correspondente à última reforma empreendida no claustro pelos cônegos de Vilar de Frades.

O pavimento encontra-se a preencher um interface de rotura (UE 312) que se desenvolve ao longo da parte inferior do paramento.

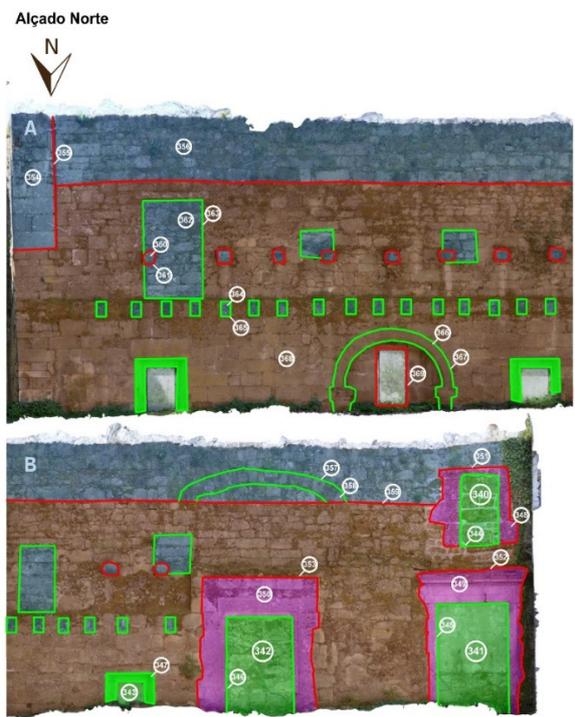
**Alçado Norte**

No piso inferior, seguem-se duas portas com lintel epigrafado (UEs 349 e 350) e os respetivos interfaces de rotura (UEs 352 e 353) que estabelecem com a parede.

Este tramo de parede, encontra-se a preencher um interface de rotura (UE 355) situado uma parede (UE 356) também do século XVI.

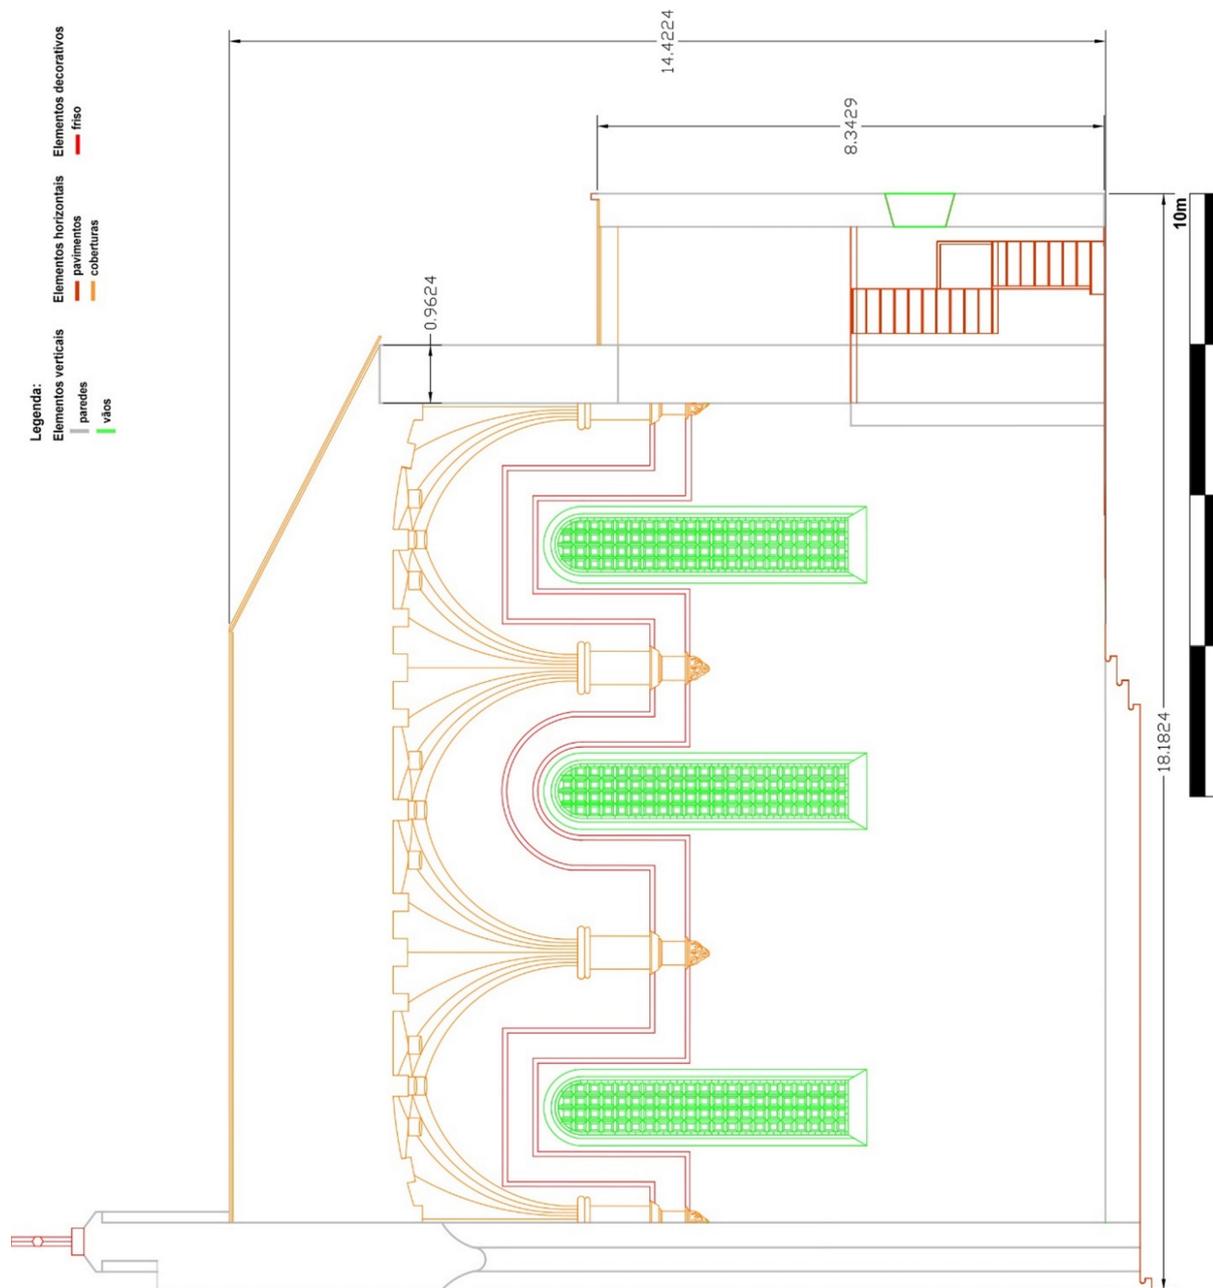
Corte 1 - Corte oeste-este, parede norte (A-1-1) e alçado interior sul da capela-mor. Fonte do levantamento: DRCN/Gabinete T.A.M.

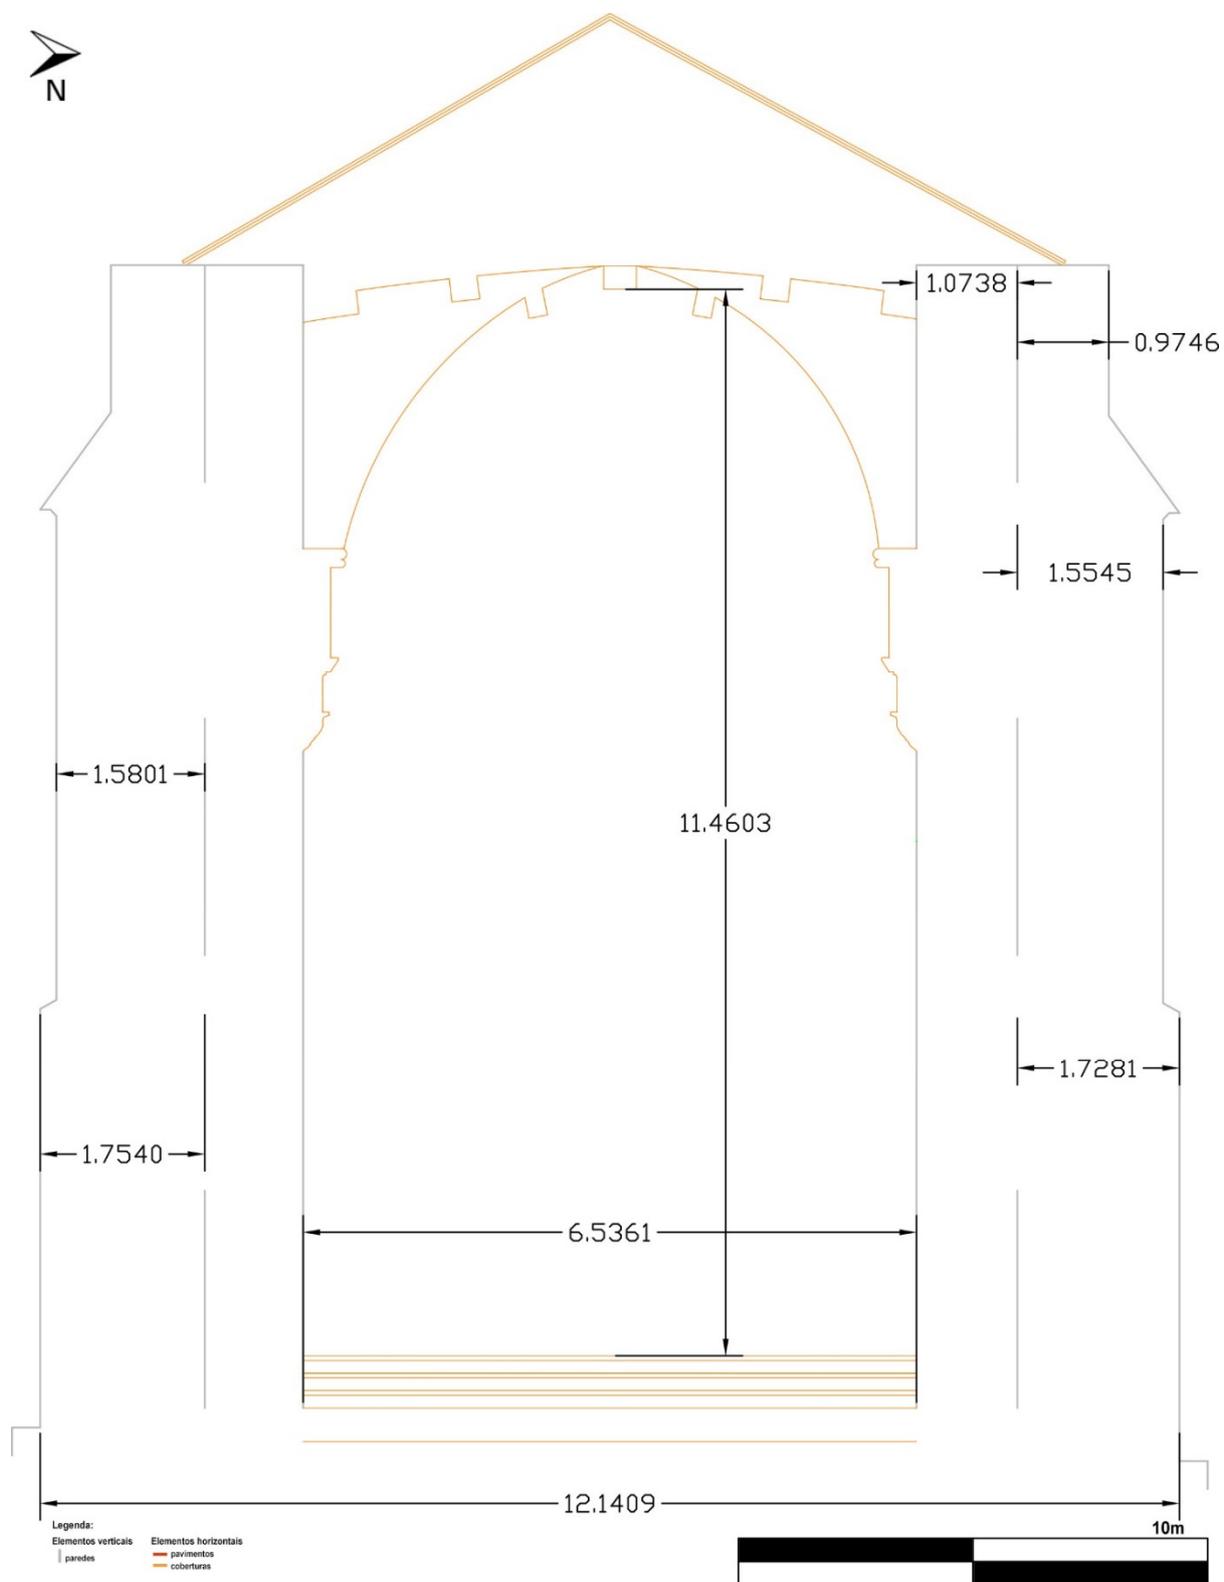
Corte 2 - Corte norte-sul, parede este (A-1-2) e alçado interior oeste da capela-mor. Fonte do levantamento: DRCN/Gabinete T.A.M.

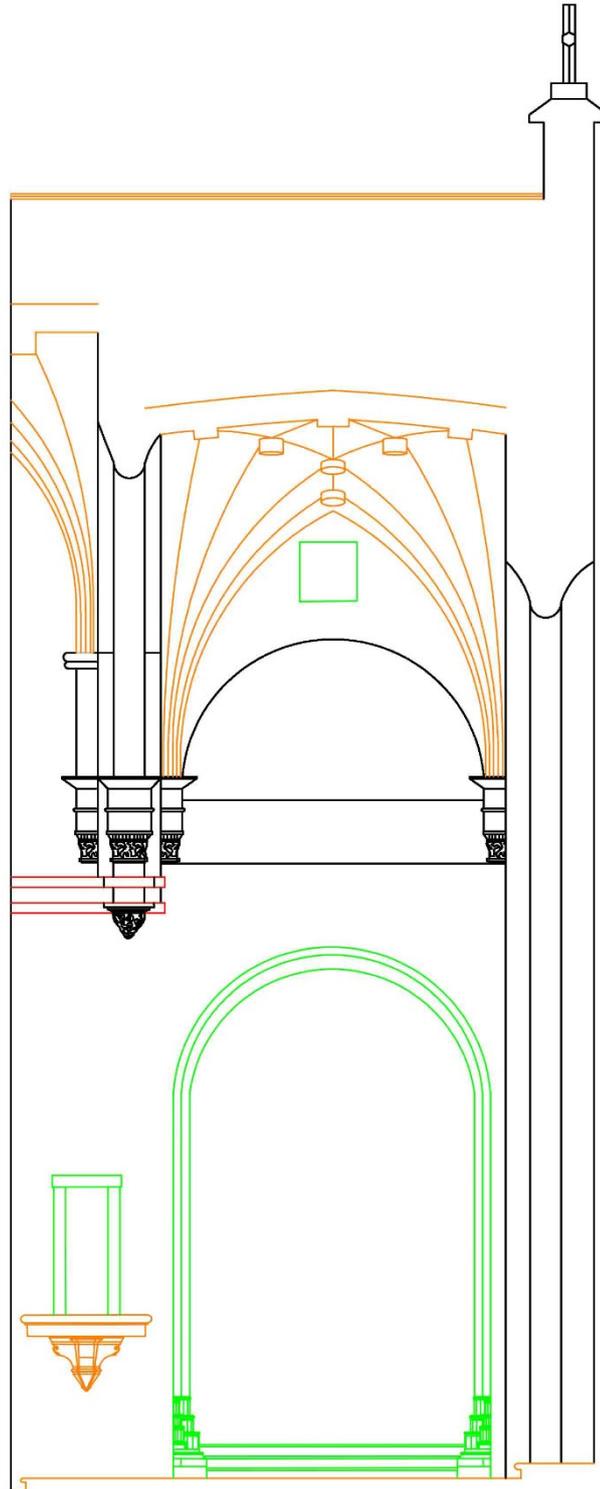
Corte 3 - Corte oeste-este, parede norte (A-2-1) e alçado interior sul do transepto. Fonte do levantamento: DRCN/Gabinete T.A.M.

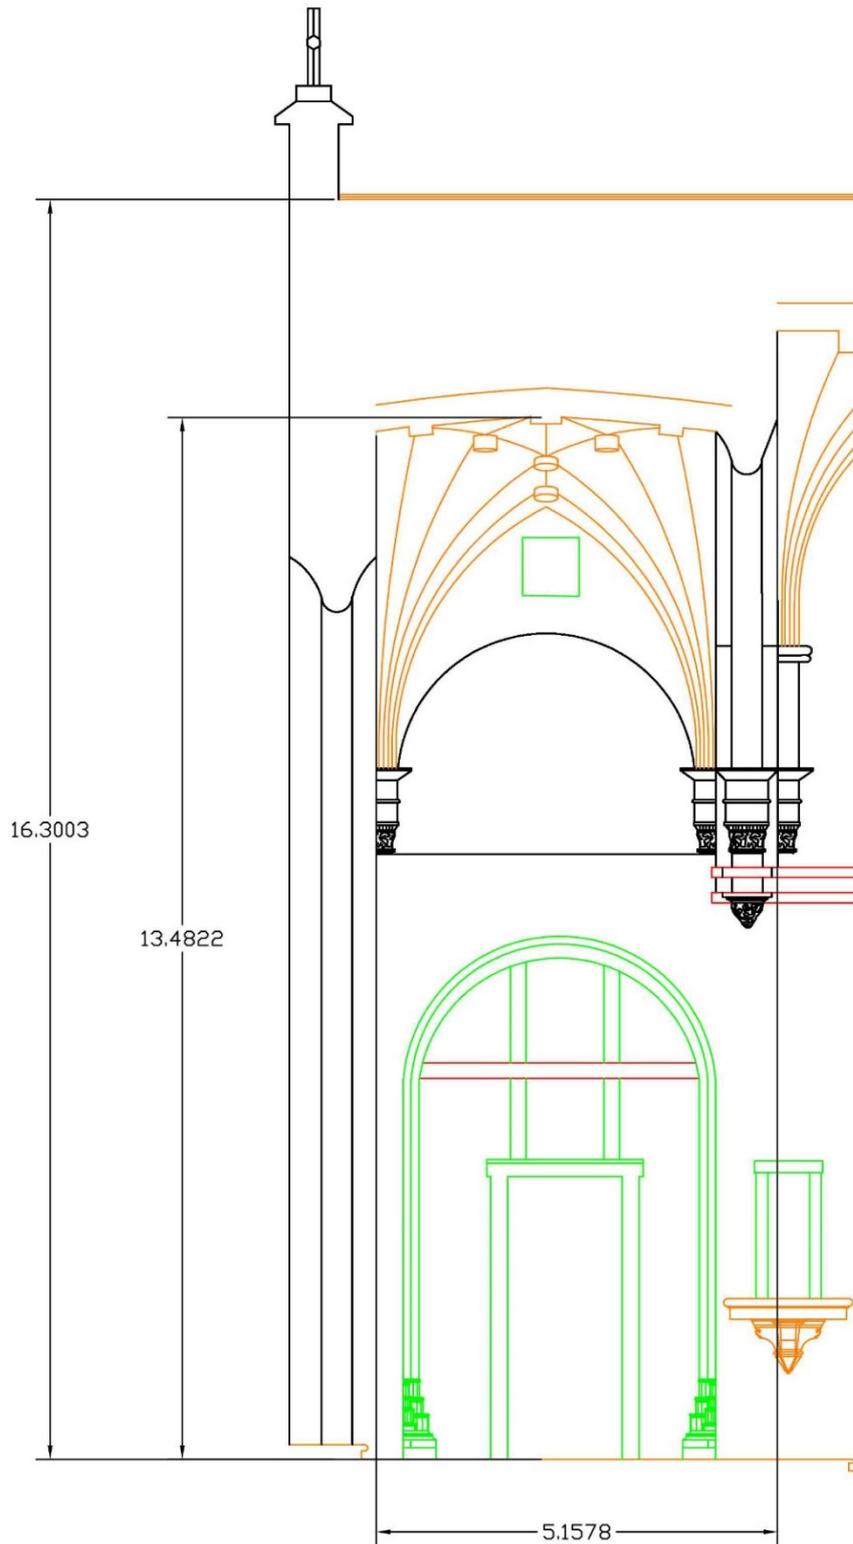
Corte 4 - Corte este-oeste, parede sul (A-2-3) e alçado interior norte do transepto. Fonte do levantamento: DRCN/Gabinete T.A.M.

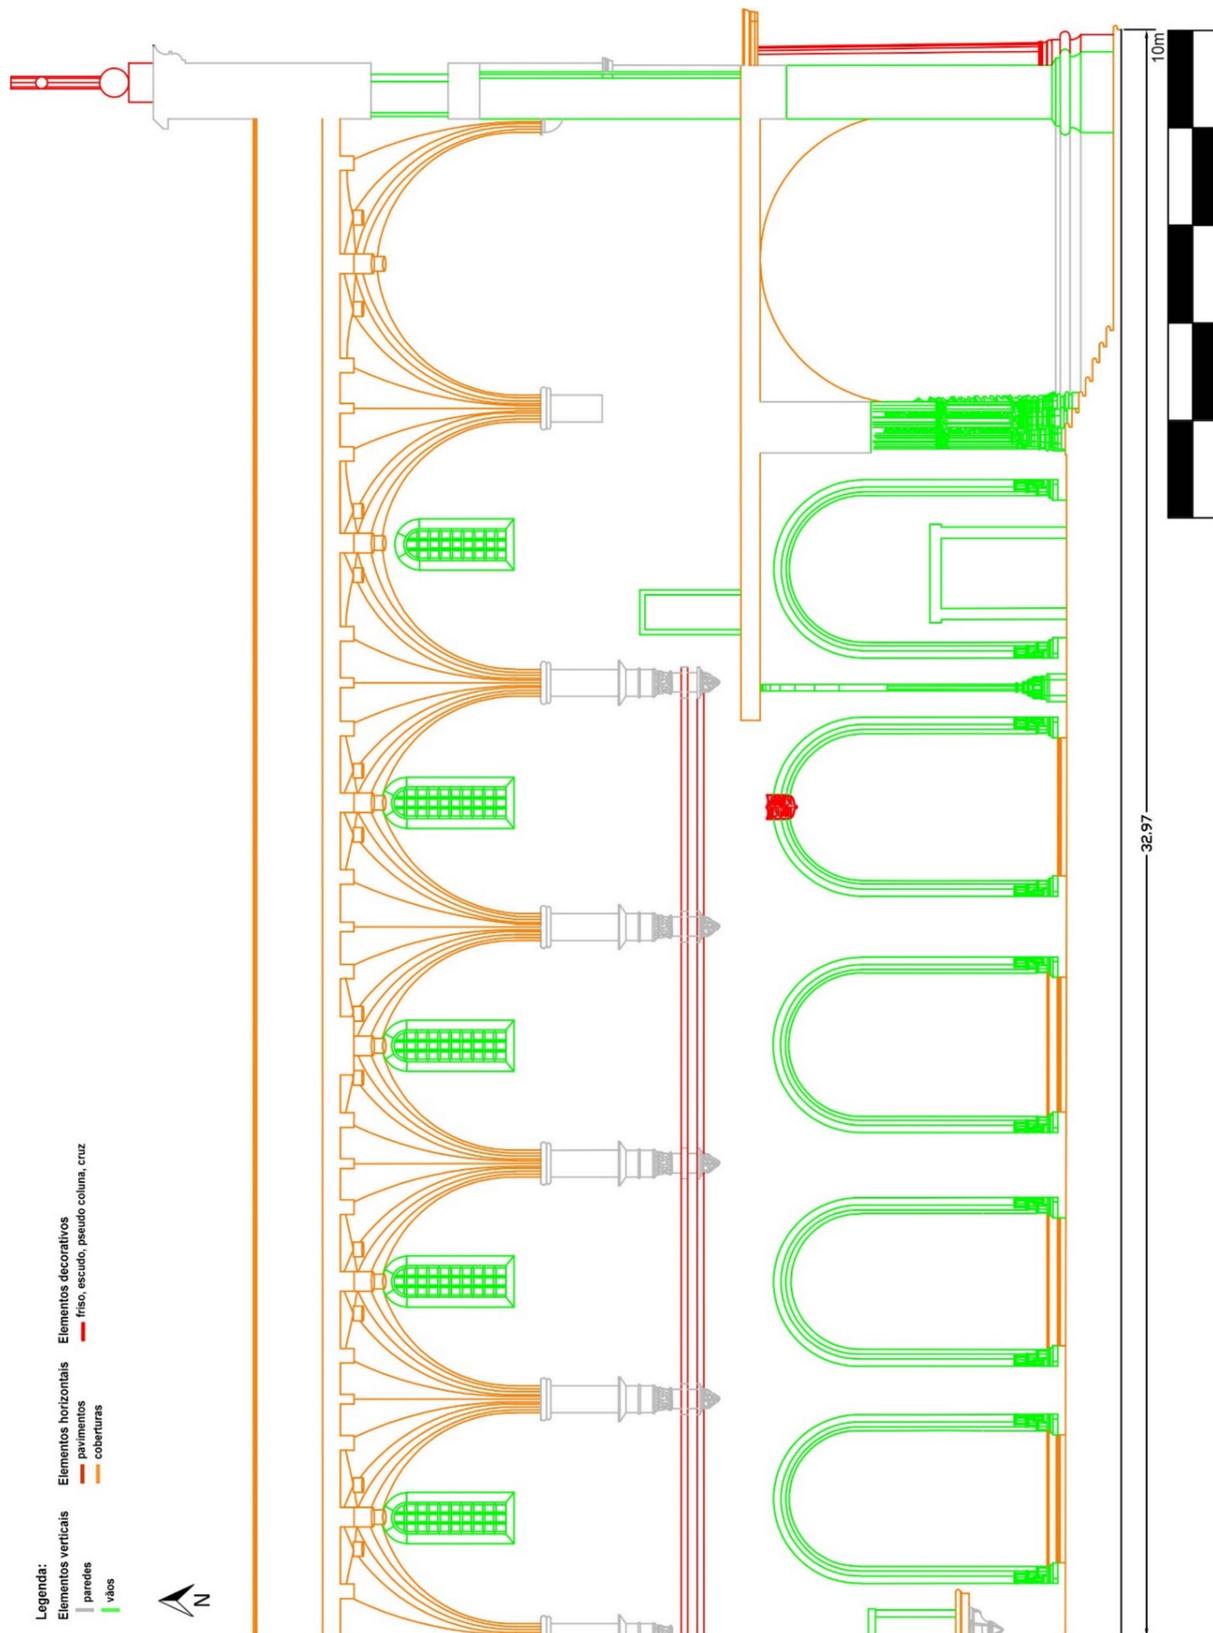
Corte 5 - Corte este-oeste, parede sul (A-3-3) e alçado interior sul da nave da igreja. Fonte do levantamento: DRCN/Gabinete T.A.M.
