**A construção monástico-conventual no  
Noroeste da Península Ibérica: uma  
abordagem multidisciplinar da História da  
Construção desde a época medieval até à atualidade**

Volume II - Apêndices

Tese de Doutoramento  
Doutoramento em Arqueologia  
Área de especialização em Arqueologia da Paisagem e do  
Povoamento

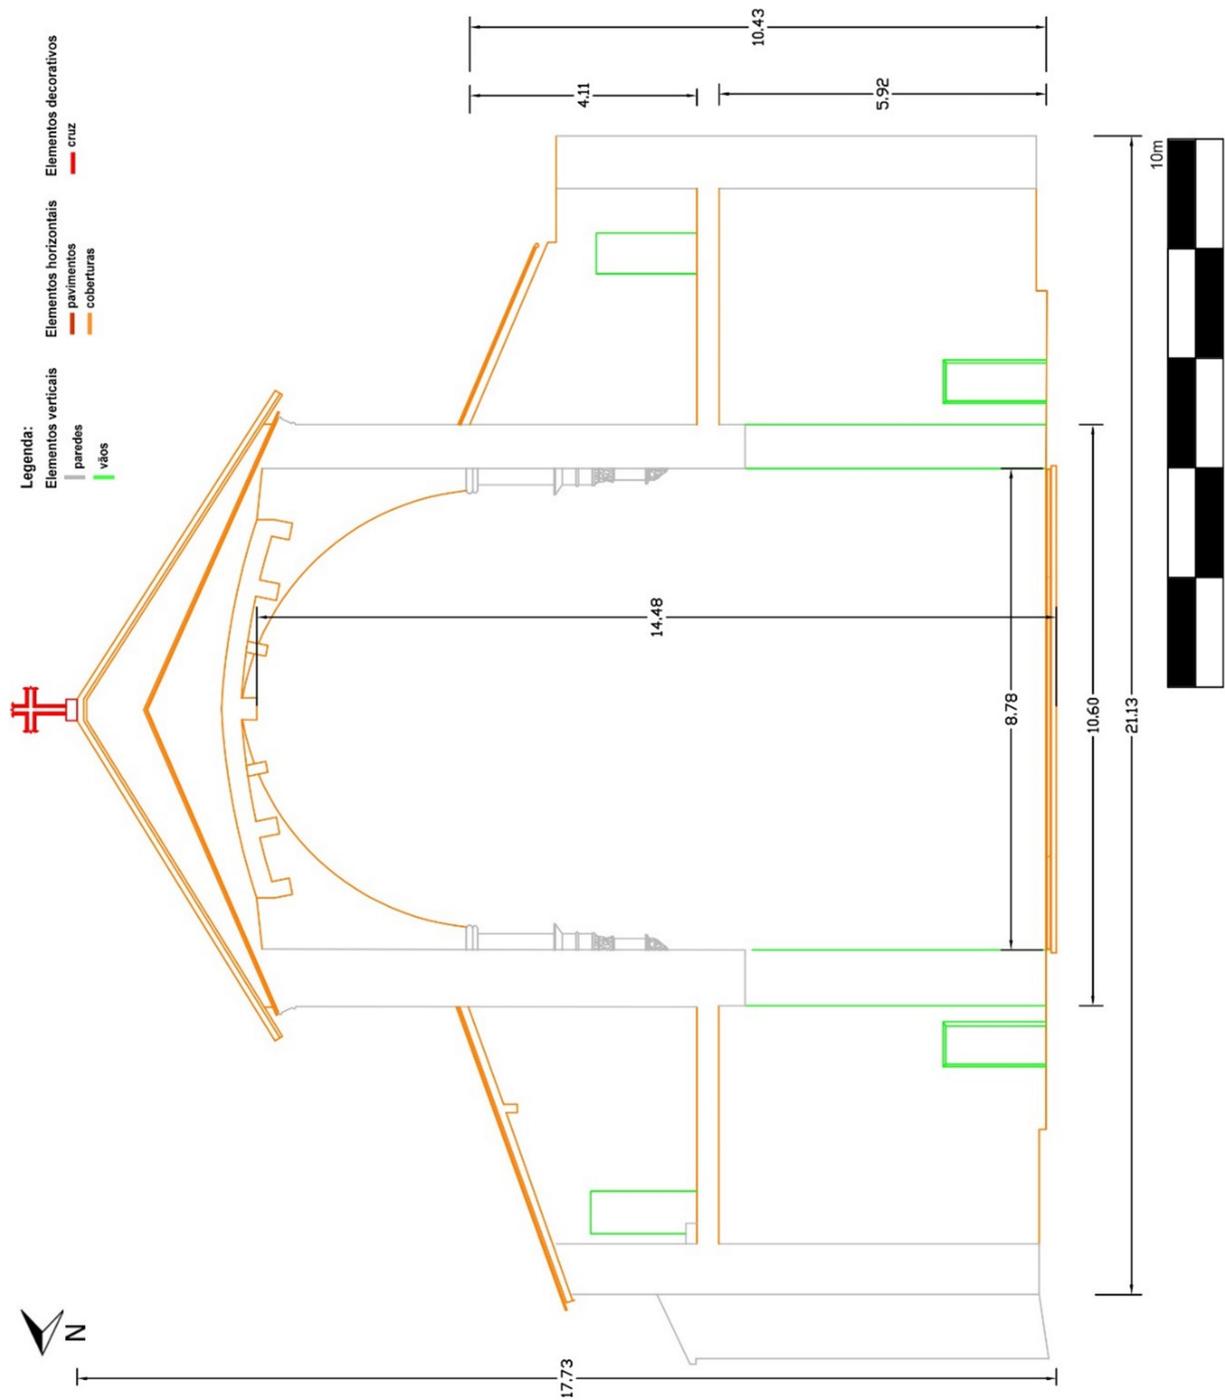
Corte 6 - Corte norte-sul, parede este (A-3-2) e alçado interior oeste da nave. Fonte do levantamento: DRCN/Gabinete T.A.M.

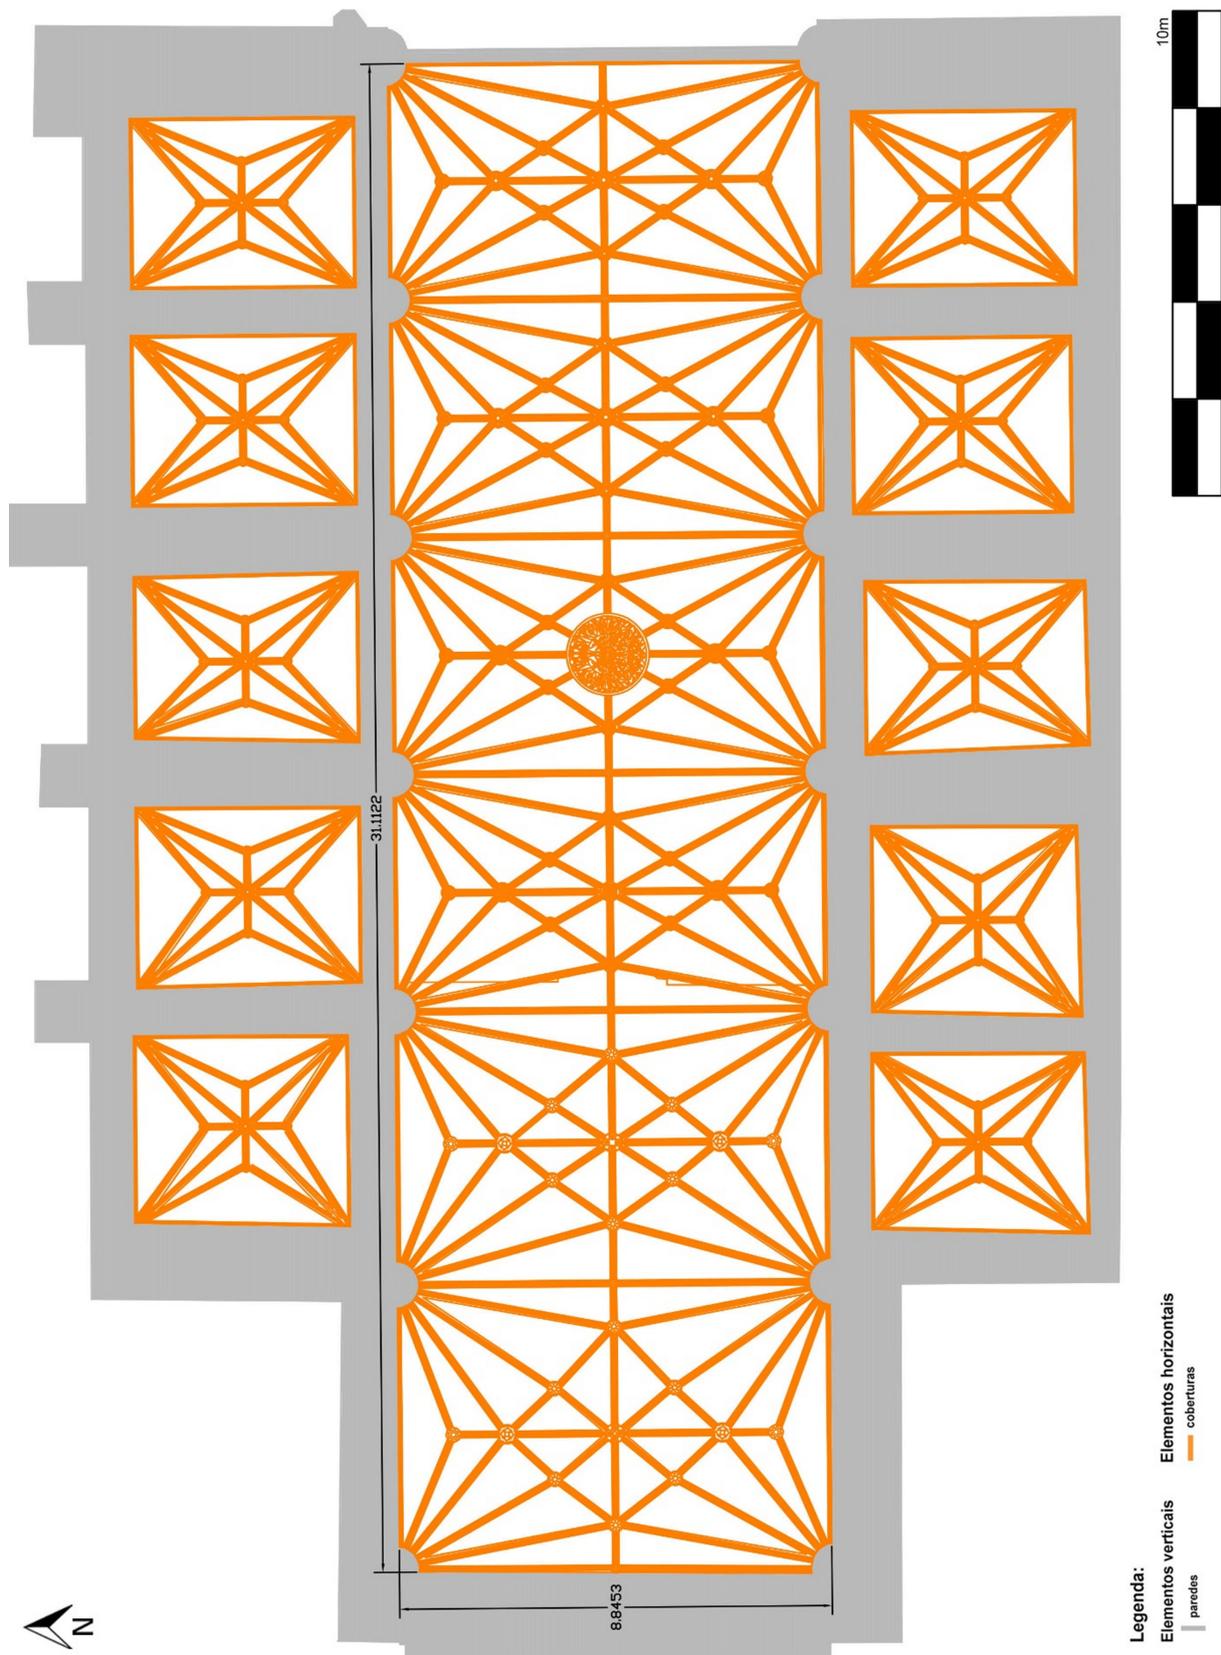
Corte 7 - Planta de tetos da nave (A-3-5) e das capelas laterais (A-3-9; A-3-12; A-3-15; A-3-18; A-3-18; A-3-20; A-3-23; A-3-26; A-3-29; A-3-32; A-3-34). Fonte do levantamento: DRCN/Gabinete T.A.M.

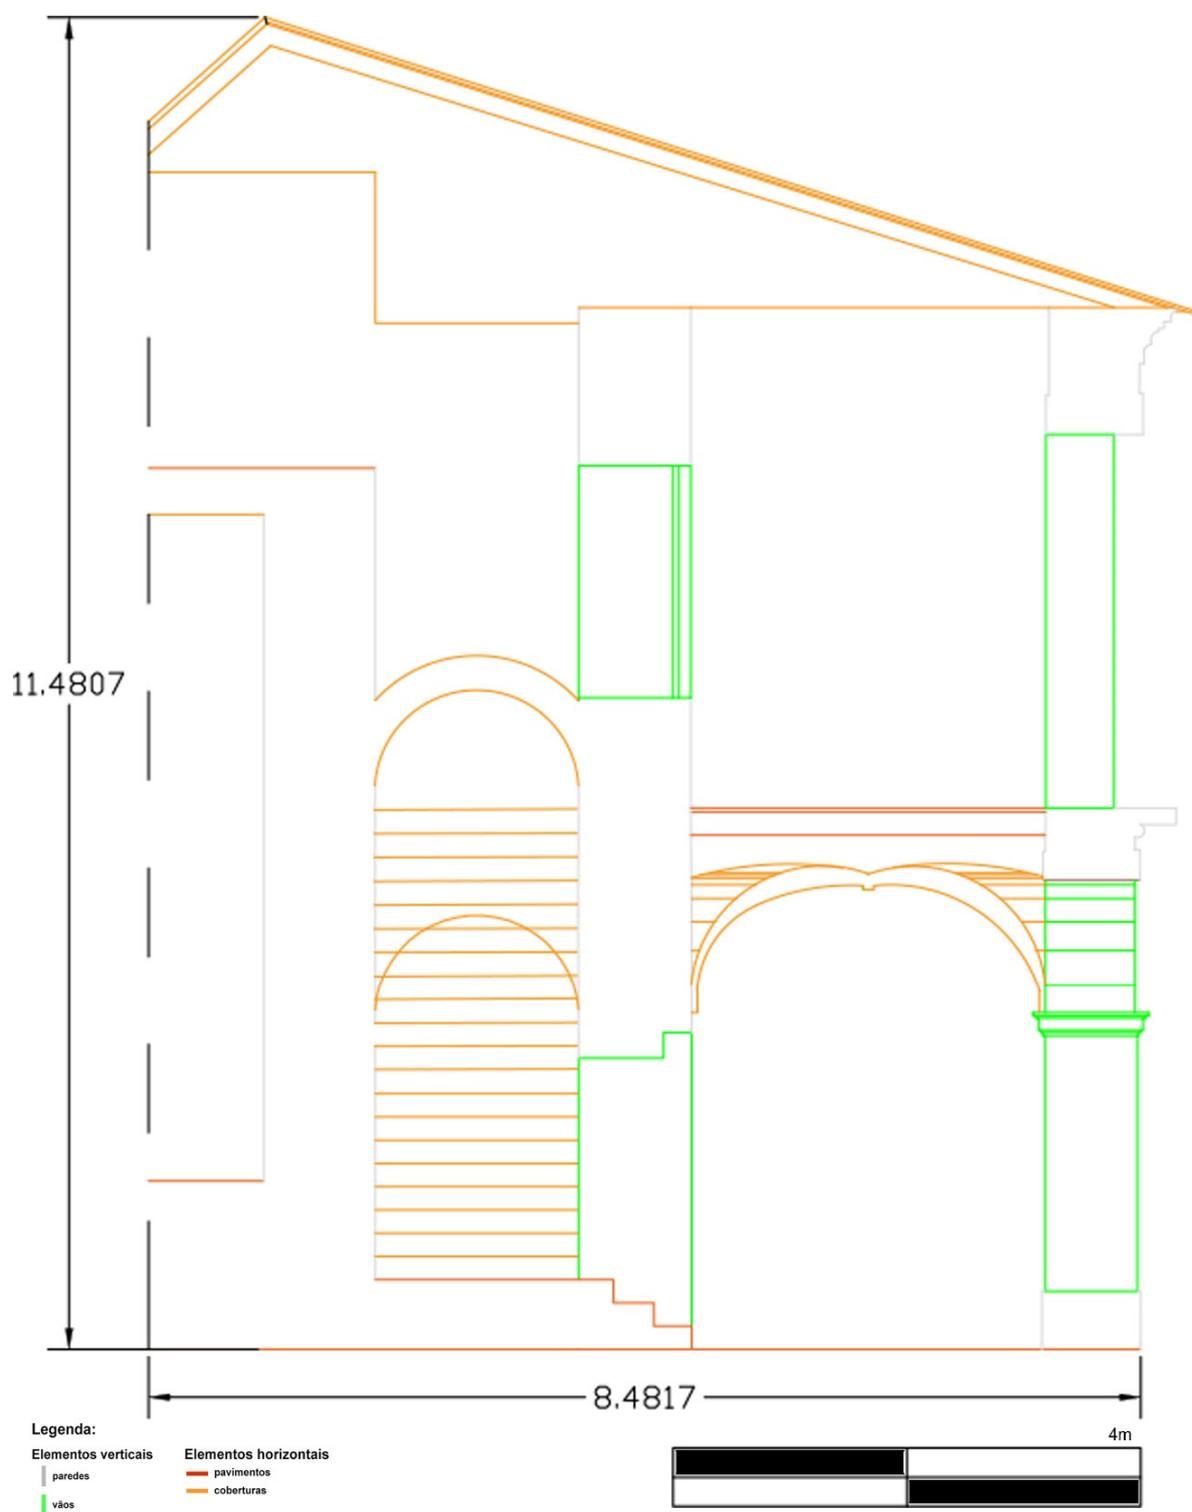
Corte 8 - Corte norte-sul, ala norte (B-1). Fonte do levantamento: DRCN/Gabinete T.A.M.

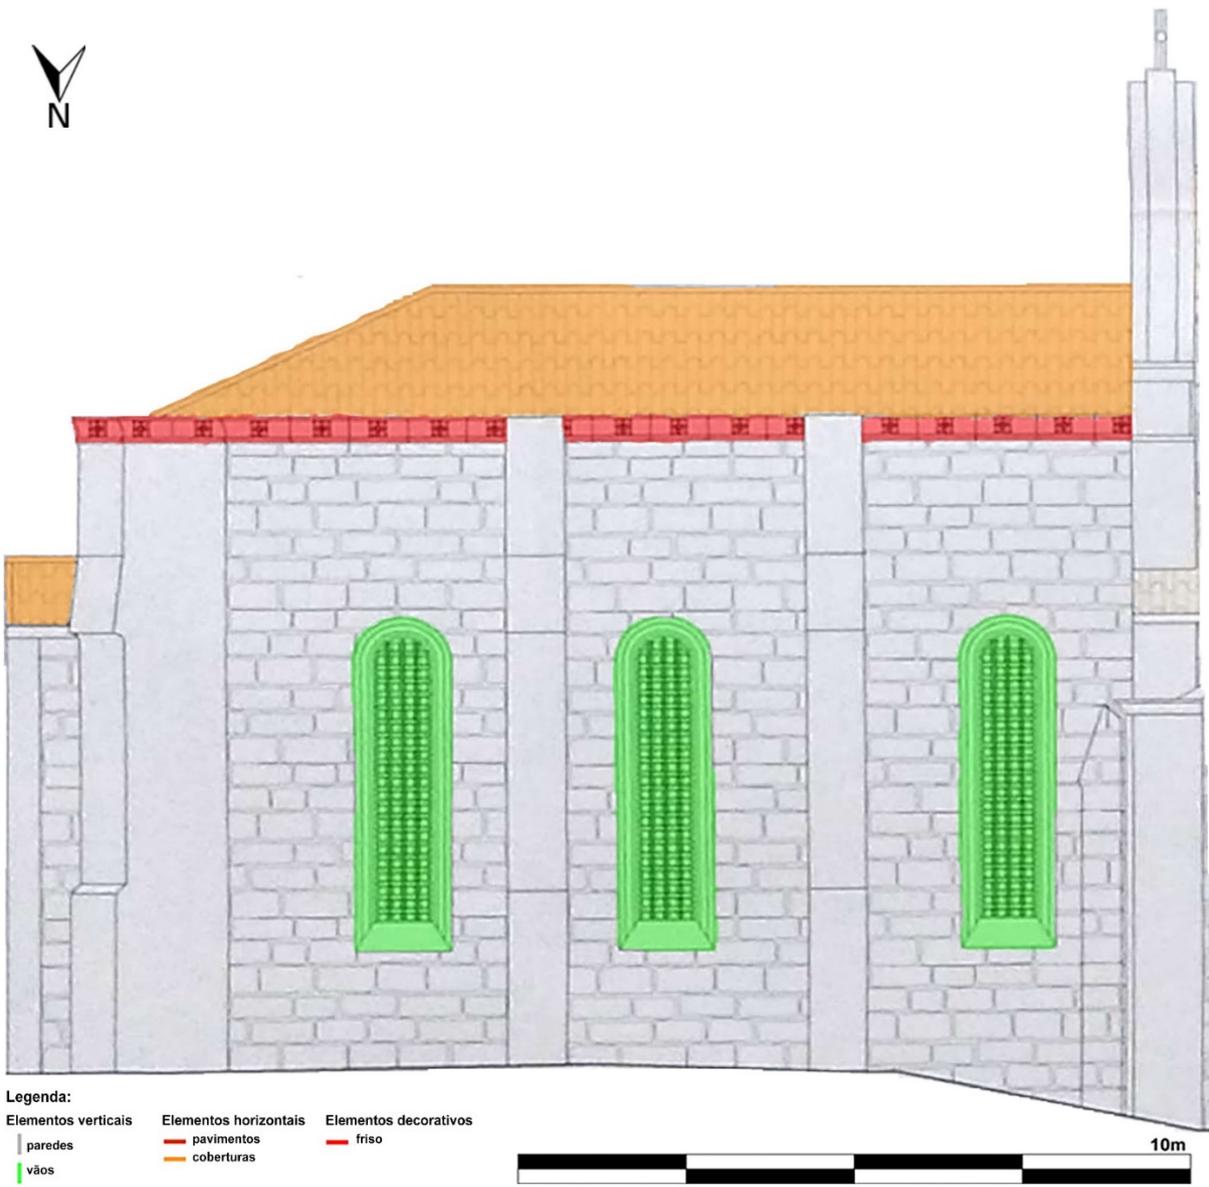
Alçado 1 – Alçado exterior norte do paramento norte (A-1-1) da capela-mor. Fonte do levantamento: DRCN/Gabinete T.A.M.

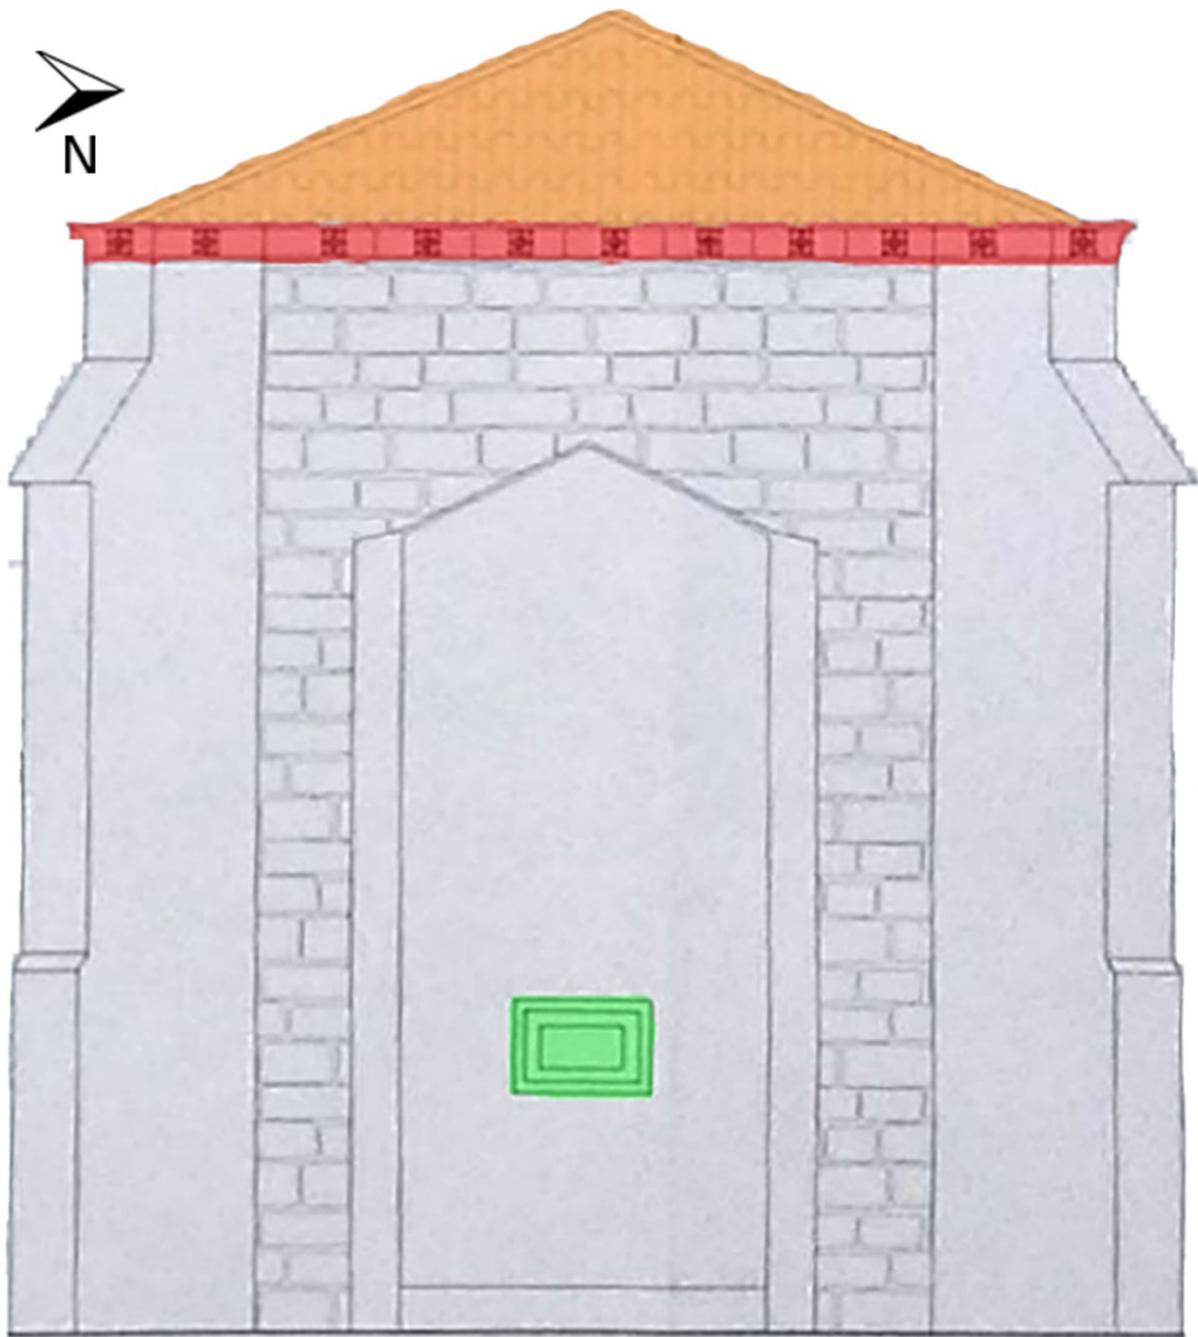
Alçado 2 – Alçado exterior este do paramento (A-1-2) da capela-mor. Fonte do levantamento: DRCN/Gabinete T.A.M.

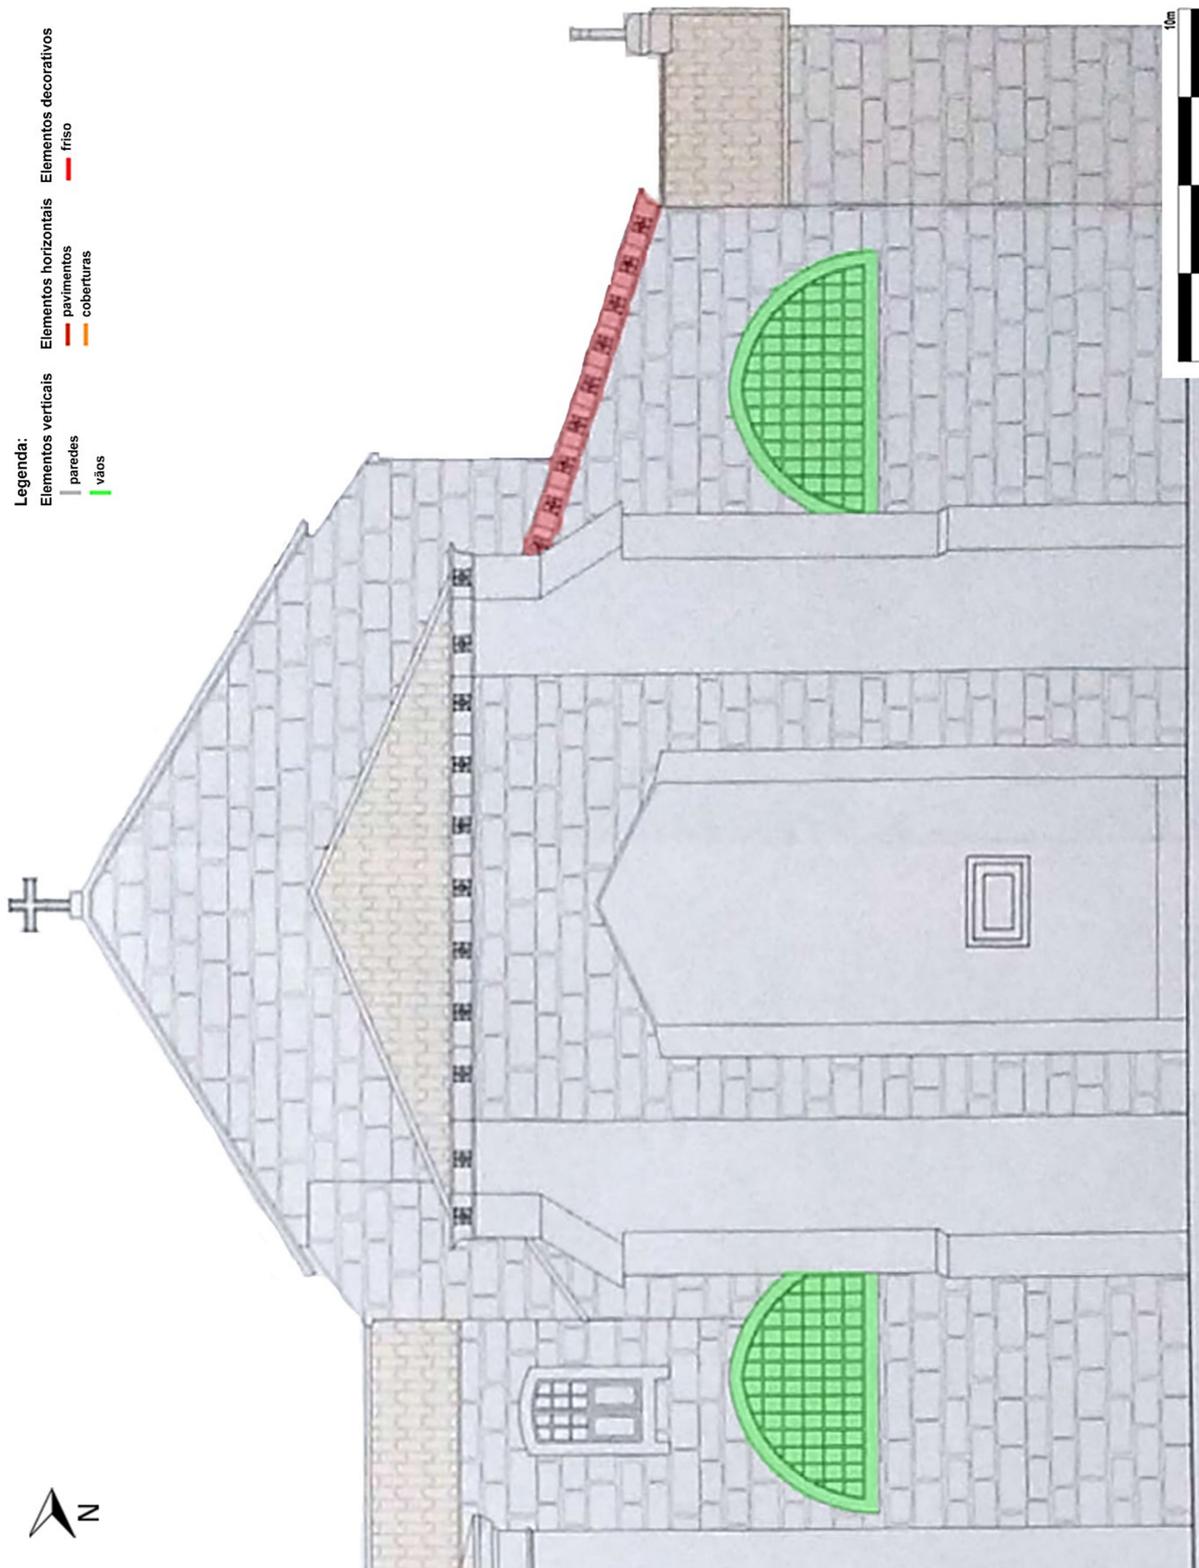
Alçado 3 - Alçado exterior este dos paramentos oeste (A-2-8, A-2-2 e A-2-12) do transepto. Fonte do levantamento: DRCN/Gabinete T.A.M.

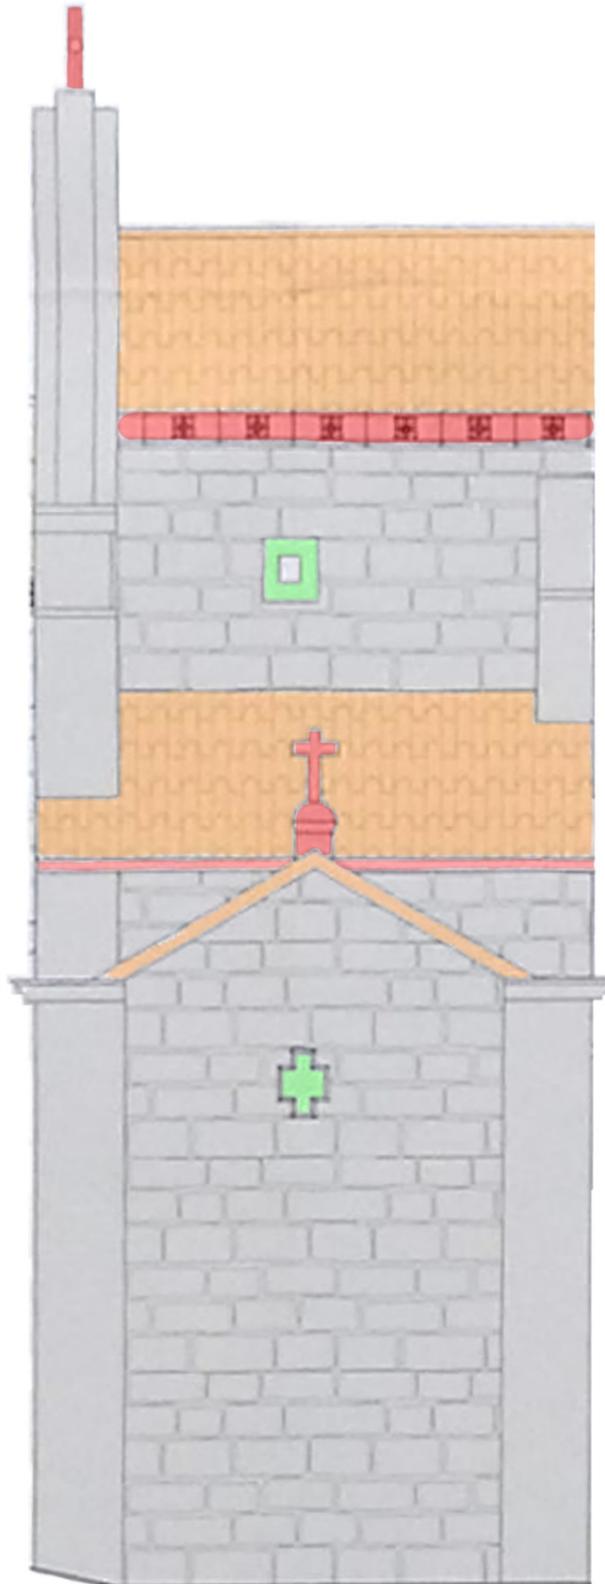
Alçado 4 - Alçado exterior norte dos paramentos norte (A-2-7 e A-2-1) do transepto. Fonte do levantamento: DRCN/Gabinete T.A.M.

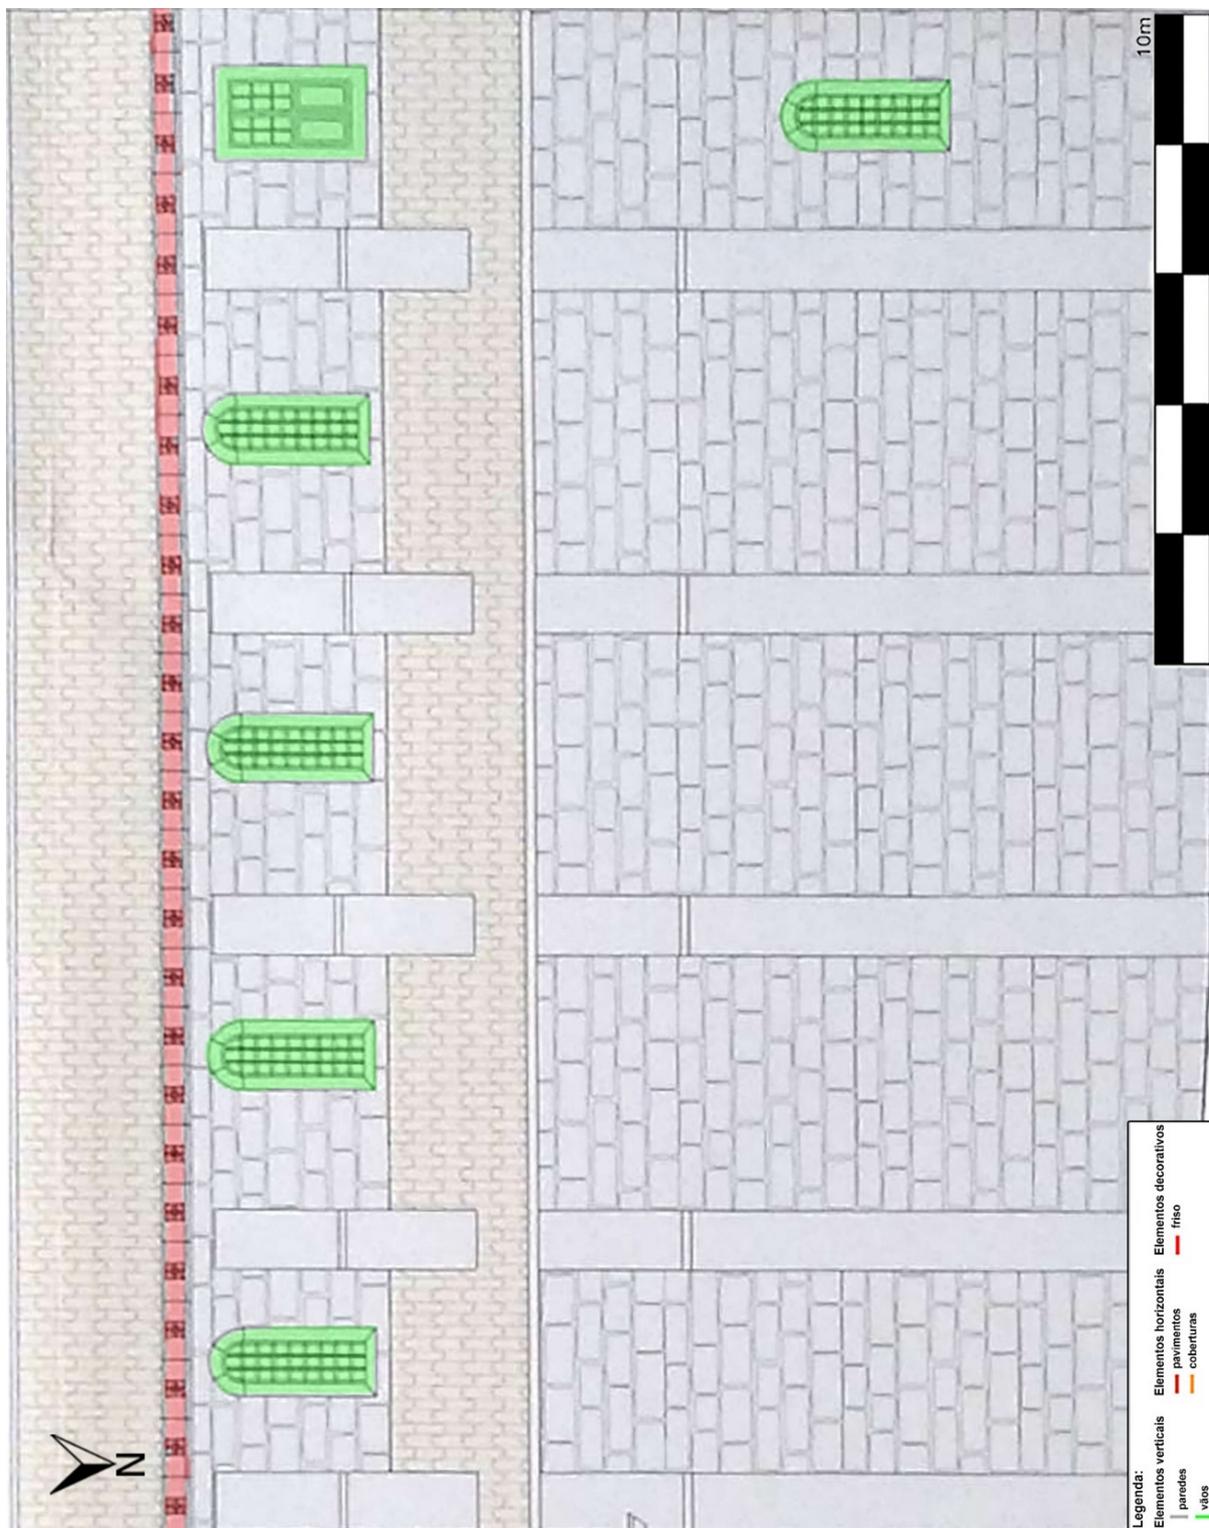
Alçado 5 – Alçado exterior norte dos paramentos norte (A-3-1 e A-3-6) da nave. Fonte do levantamento: DRCN/Gabinete T.A.M.

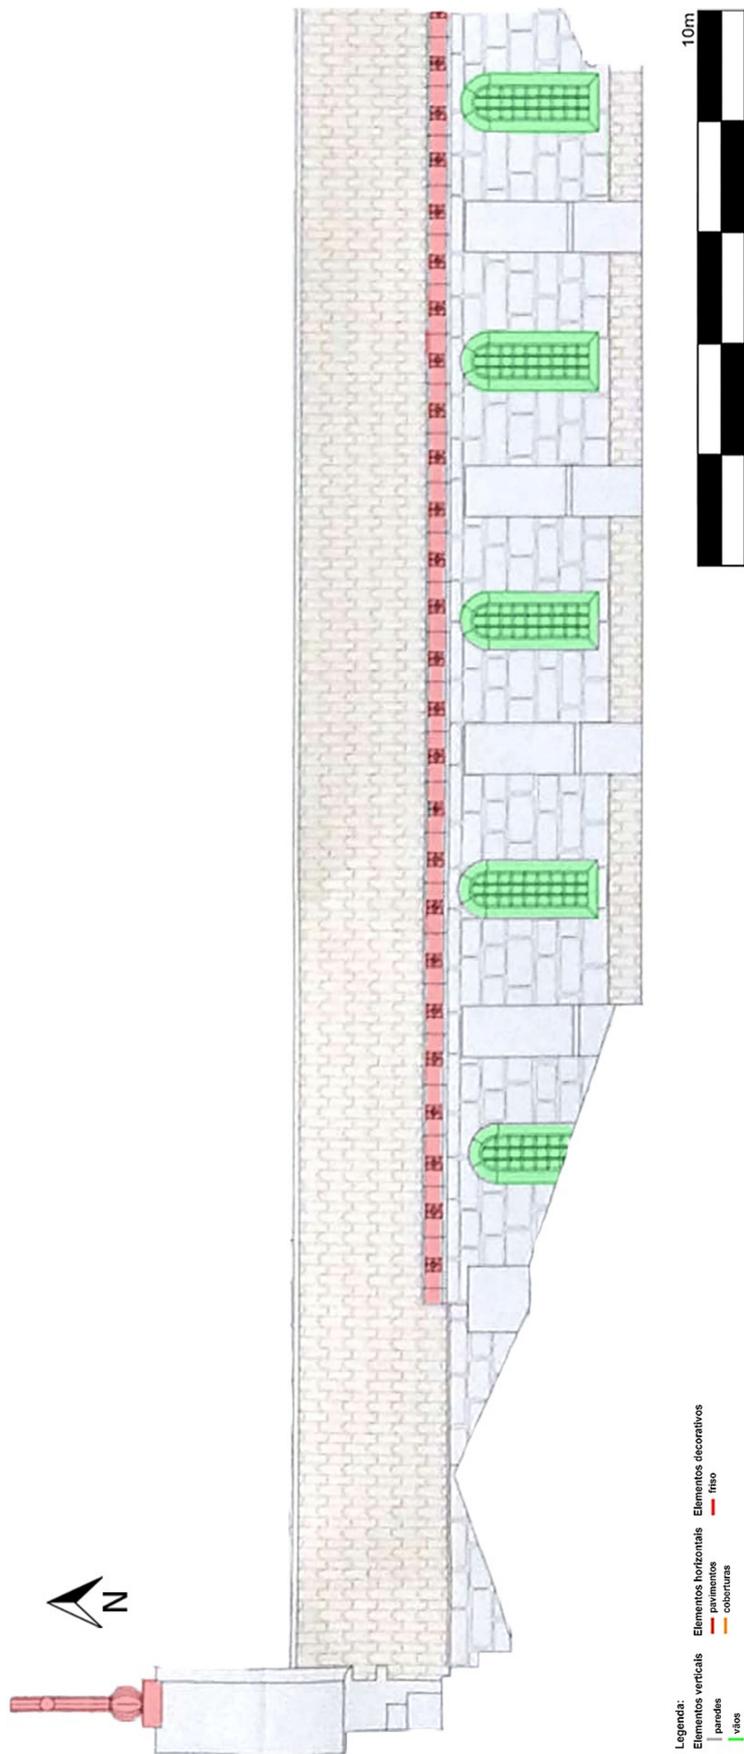
Alçado 6 – Alçado exterior sul do paramento (A-3-3) da nave. Fonte do levantamento: DRCN/Gabinete T.A.M.

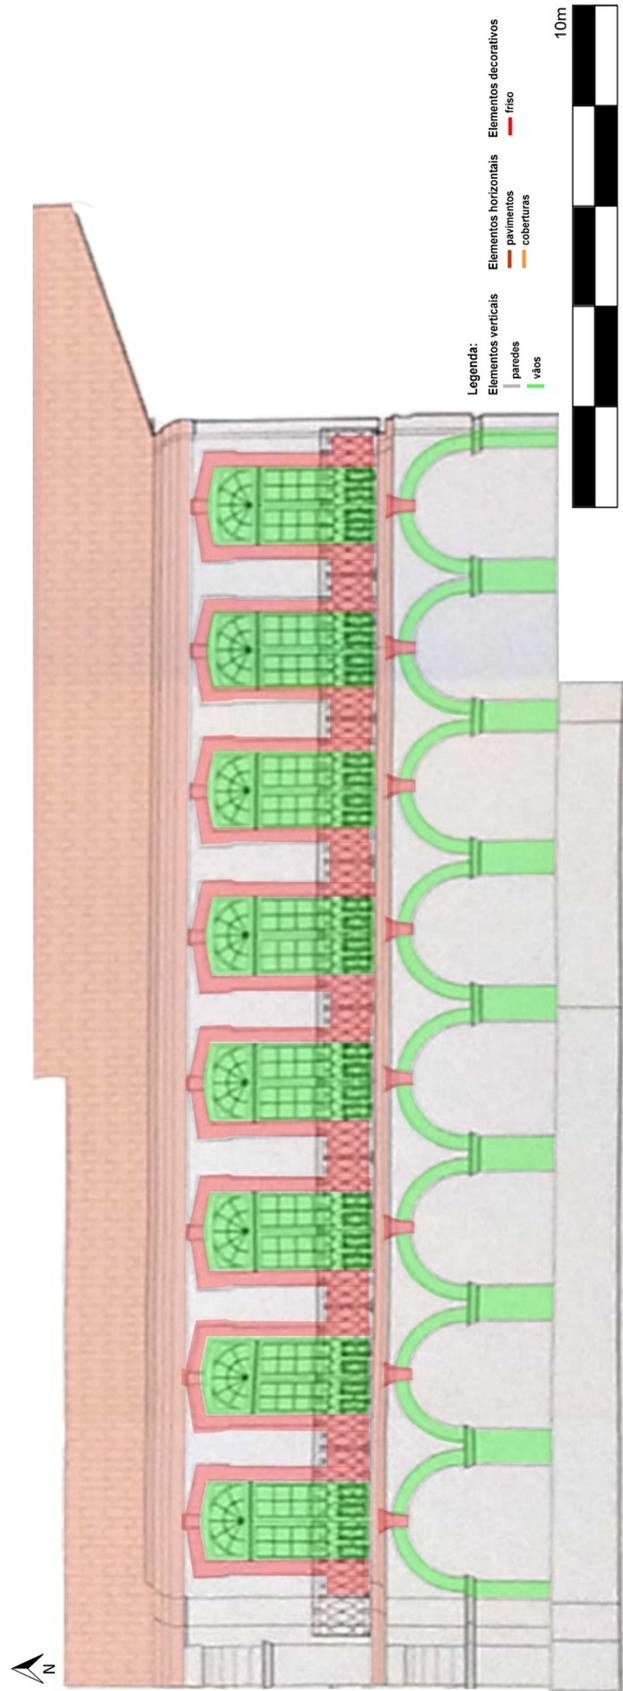
Alçado 7 - Alçado exterior sul do paramento sul (B-1-11) da ala norte do claustro sul. Fonte do levantamento: DRCN/Gabinete T.A.M.

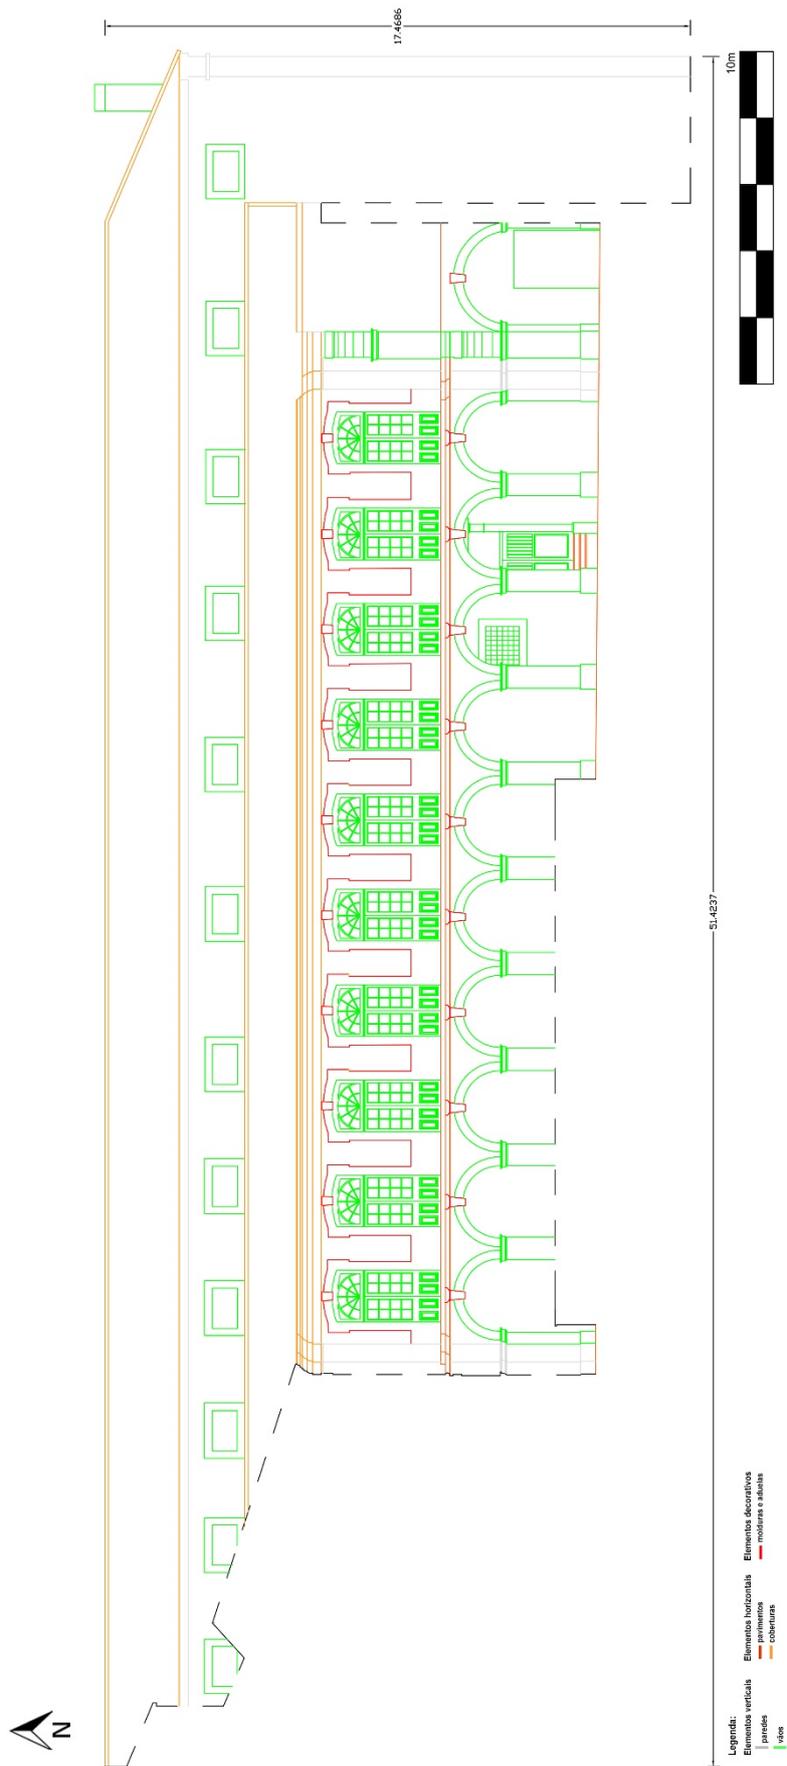
Alçado 8 – Alçado exterior ponte do paramento ponte (B-2-18) da ala nascente do claustro sul. Fonte do levantamento: DRCN/Gabinete T.A.M.
