Estruturas antigas de casquinha. Avaliação do impacto do caruncho pequeno por simulação da degradação.

Uminho | 2022

**Estruturas antigas de casquinha. Avaliação
do impacto do caruncho pequeno por
simulação da degradação**

Dissertação de Mestrado
Construção e Reabilitação Sustentáveis

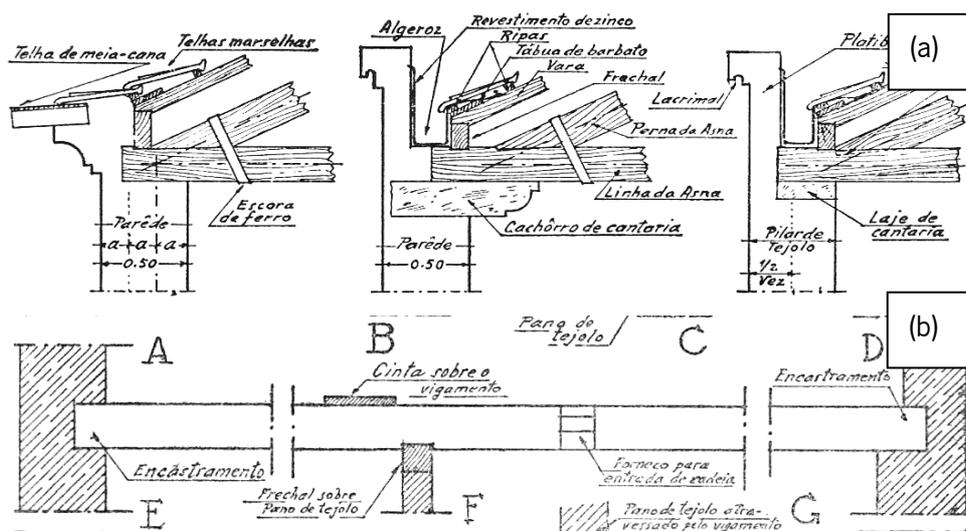
Figura 1.1 - a) Exemplos de apoios de vigas de cobertura; b) Exemplos de apoios de vigas de pavimentos. (Costa, 1930a); (Costa, 1930b)

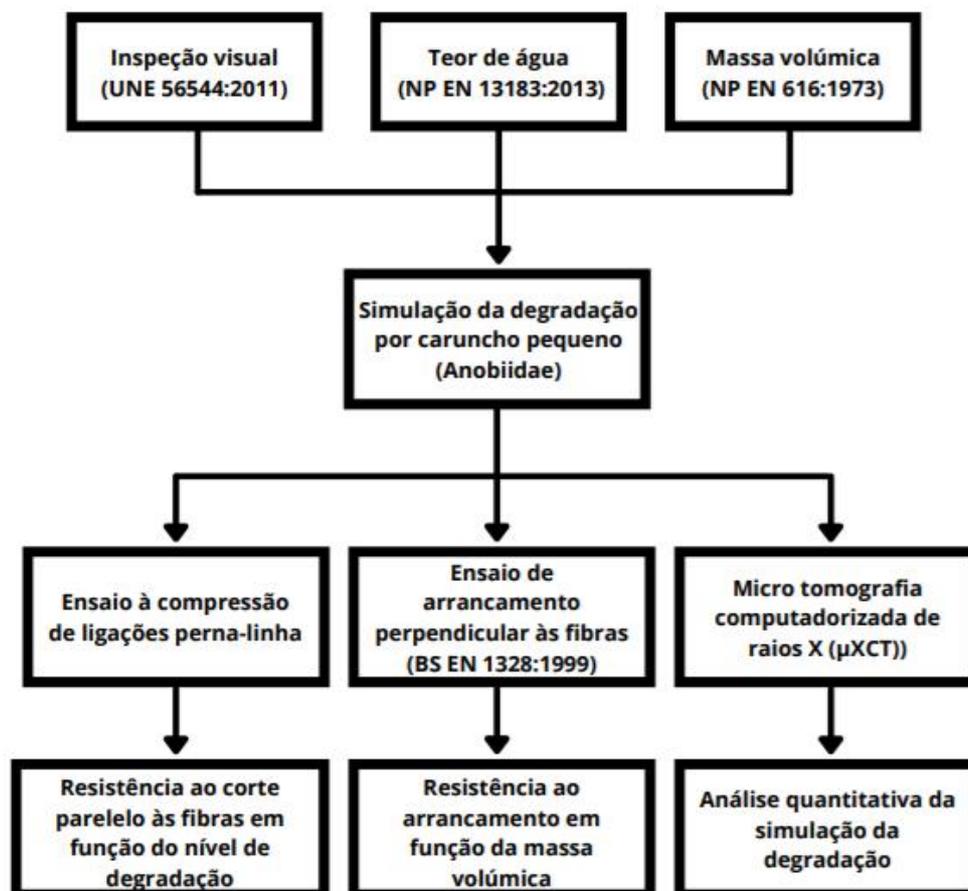
Figura 1.2 - Encadeamento do programa experimental.

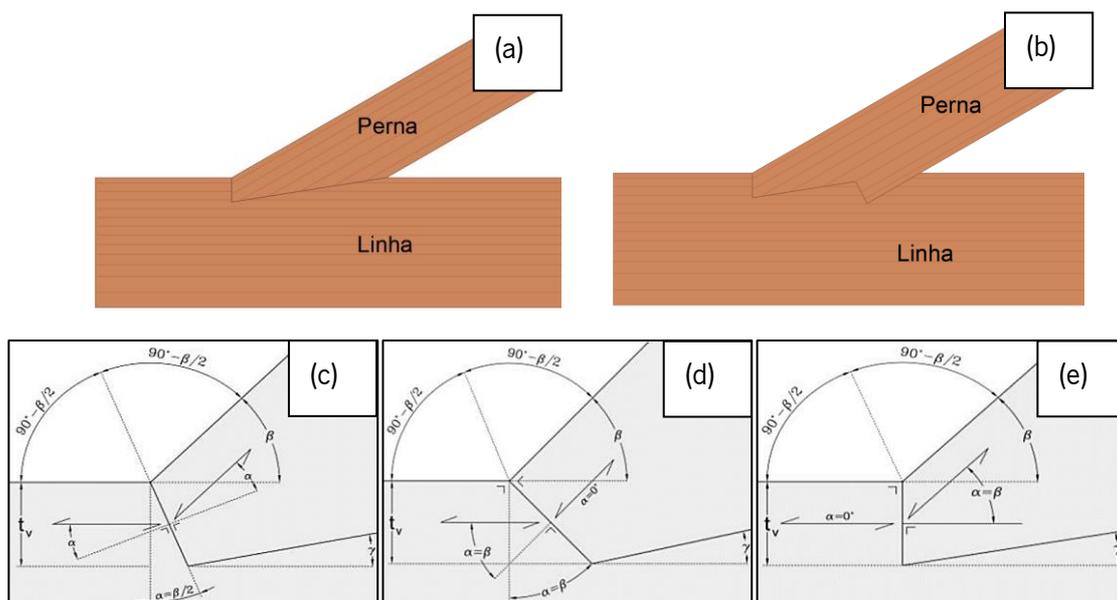
Figura 2.4 – Ligações tradicionais de carpintaria. (a) Ligação com dente simples; (b) Ligação com dente duplo; (c) Configuração geométrica ideal; (d) Configuração geométrica perpendicular à perna; (e) Configuração geométrica perpendicular.

As ligações de carpintaria são ligações tradicionalmente utilizadas para se conectar a perna e a linha nas asnas de madeira, sendo os esforços diretamente transferidos entre os elementos por compressão e/ou fricção (Yeomans, 2003; Branco, 2008). Ao longo do tempo, desenvolveram-se variantes geométricas deste tipo de ligação, destacando-se duas delas, as ligações com dente simples e as ligações com dente duplo (Figura 2.4), sendo as ligações com dente simples as mais comuns devido à sua simplicidade e facilidade de corte.

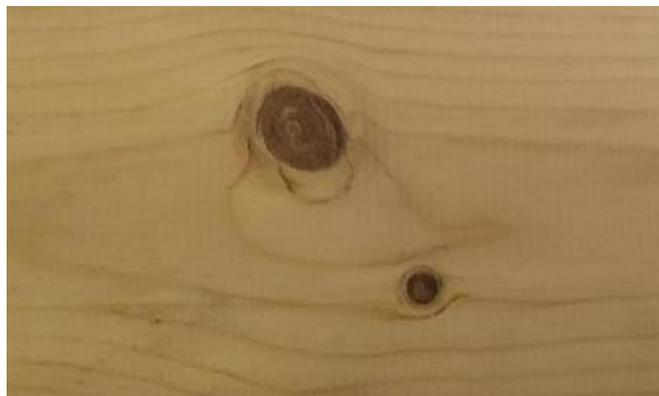
Um nó corresponde a base de um ramo inserida no tronco principal da árvore. É composto de uma seção simples de massa lenhosa, com desenvolvimento cônico com origem na medula e forma a depender do plano de corte da madeira (Figura 2.7) (Cruz et al. 2015).

Figura 2.7 - Nó exposto na superfície da madeira.

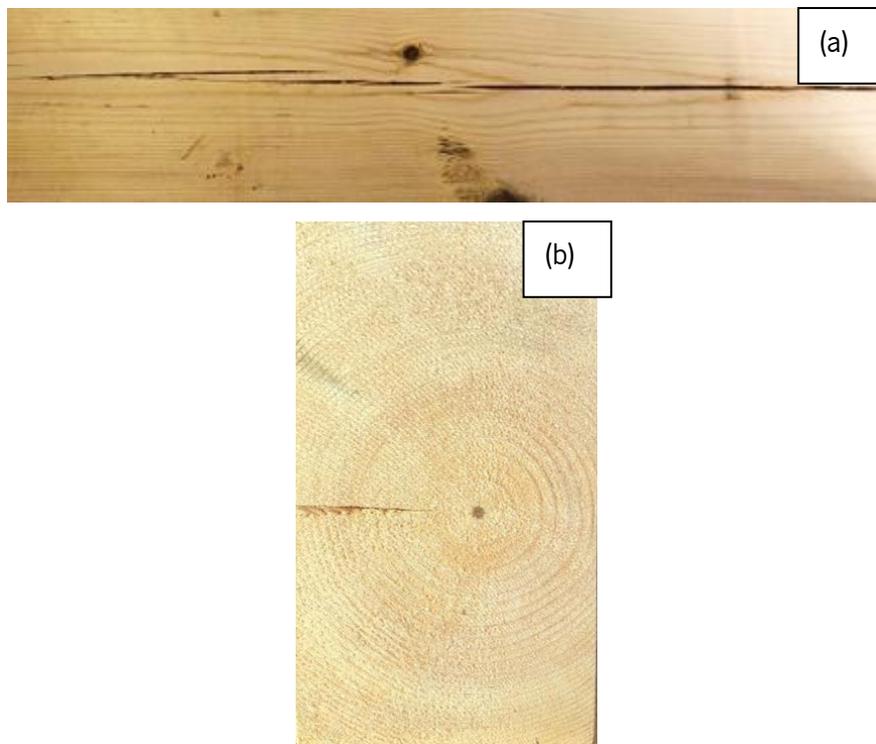
Figura 2.9 - Fendas de secagem. (a) Vista lateral de uma viga; (b) Vista frontal.

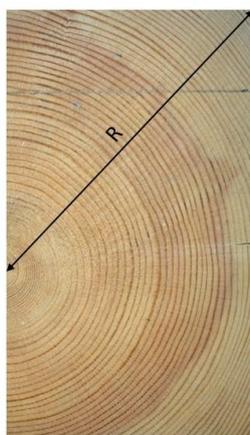
A taxa de crescimento não representa um defeito, mas sim uma singularidade. Ela permite, em alguns casos e de forma indireta, estimar a massa volúmica da madeira, uma vez que uma taxa de crescimento mais lenta, geralmente, representa uma massa volúmica mais elevada (Cruz & Nunes, 2012; Machado et al., 2009). A taxa de crescimento é quantificada pela largura média dos anéis de crescimento medida sobre a linha radial máxima que se possa traçar em um dos topos da peça através da equação 2.3 (Figura 2.12).

$$\text{Taxa de crescimento} = \frac{R(mm)}{n^{\circ} \text{ de anéis de crescimento anuais}} \quad [2.3]$$

Figura 2.12 – Medição da taxa de crescimento.

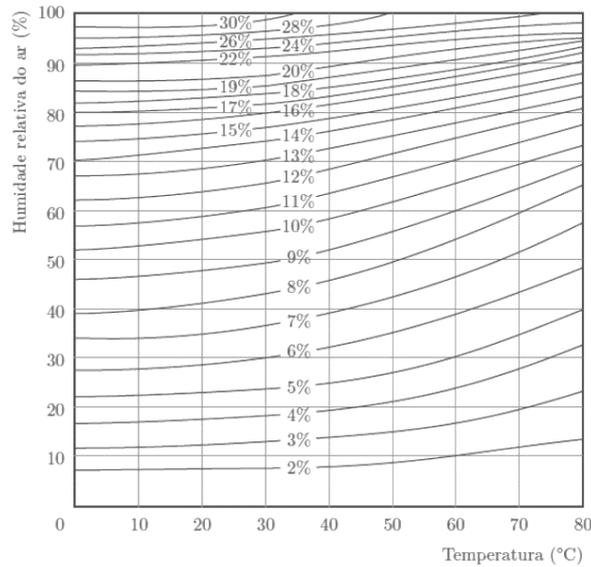
Figura 2.15 - Curvas de equilíbrio higrométrico.
(Cruz et al., 2015)

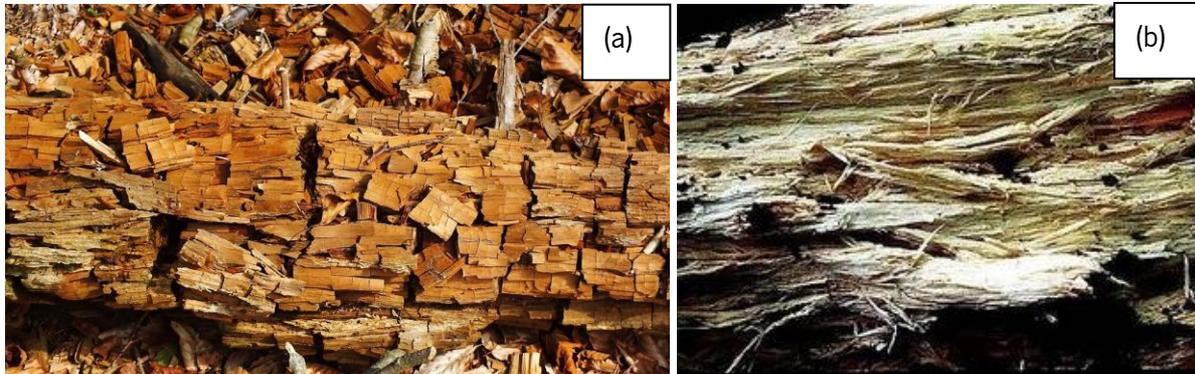
Figura 2.17 - Degradação causada por fungos de podridão. (a) Podridão castanha; (b) Podridão branca. (Project Noah, 2014; Gonçalves et al., 2020)

geralmente na direção das fibras (Figura 2.17a) (Goodell, 2020). Por outro lado, os fungos de podridão branca se encontram, de maneira geral, associados à degradação de espécies folhosas com média a alta durabilidade, gerando um aspeto esbranquiçado de maneira uniforme (Figura 2.17b) (Leicester, 2001; Goodell, 2020).

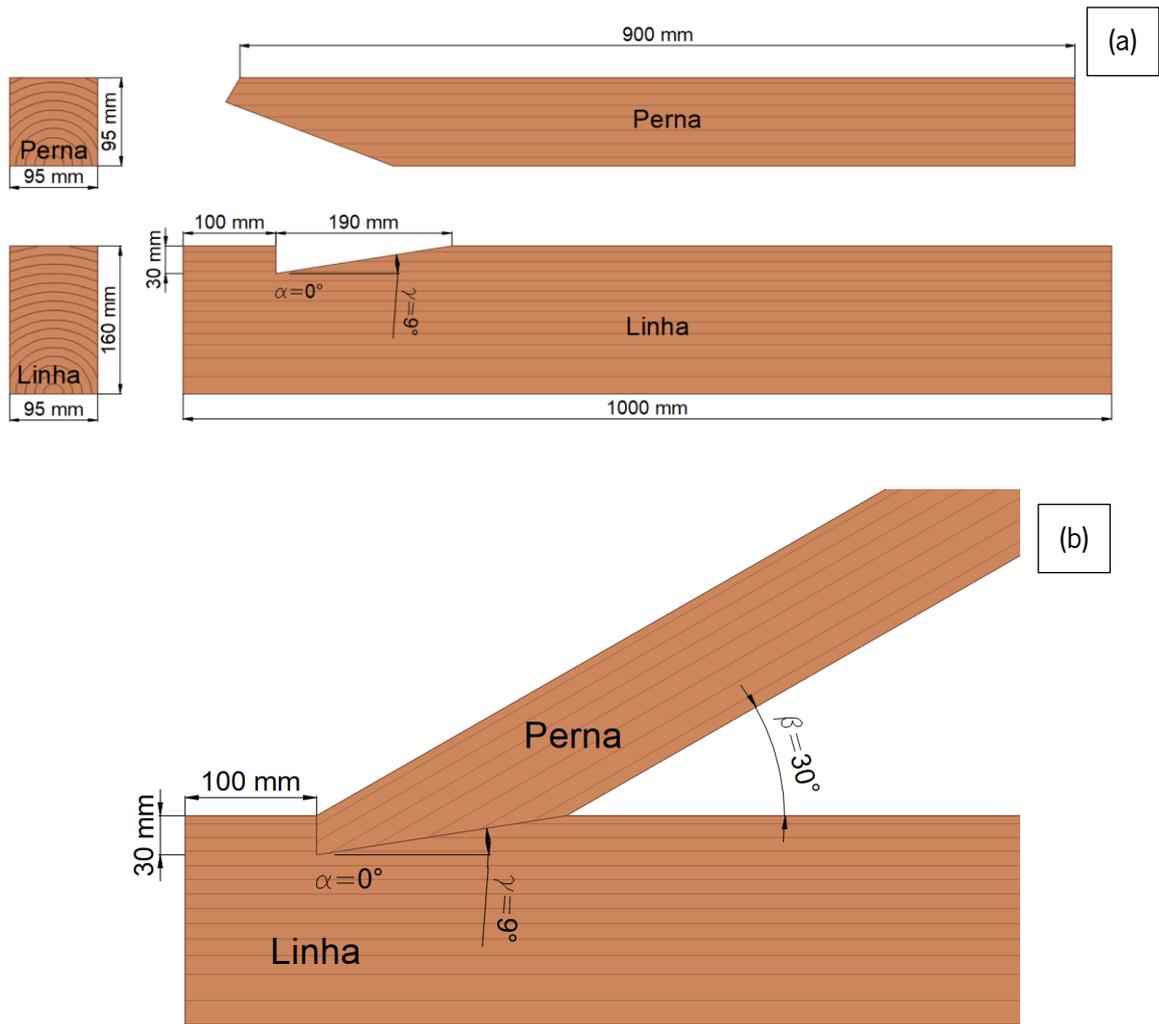
Figura 3.1 - Representação do provete de Ligação de Carpintaria de dente simples (Perna-Linha). (a) dimensões; (b) geometria.

Os provetes utilizados nos ensaios à compressão são provetes de Ligações de Carpintaria de dente simples (Perna-Linha), de casquinha, com dente frontal do entalhe perpendicular às fibras da madeira ($\alpha=0^\circ$), inclinação entre a Perna e a Linha de 30° ($\beta=30^\circ$) e dimensões estruturais (ver Figura 3.1).

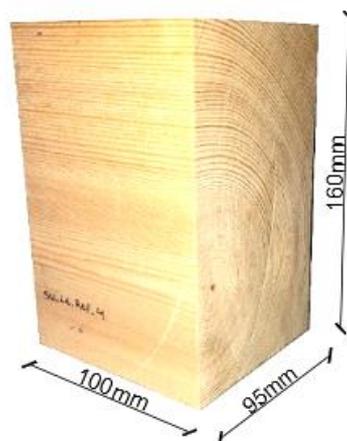
Figura 3.2 – Provette utilizado para o ensaio de arrancamento perpendicular às fibras.

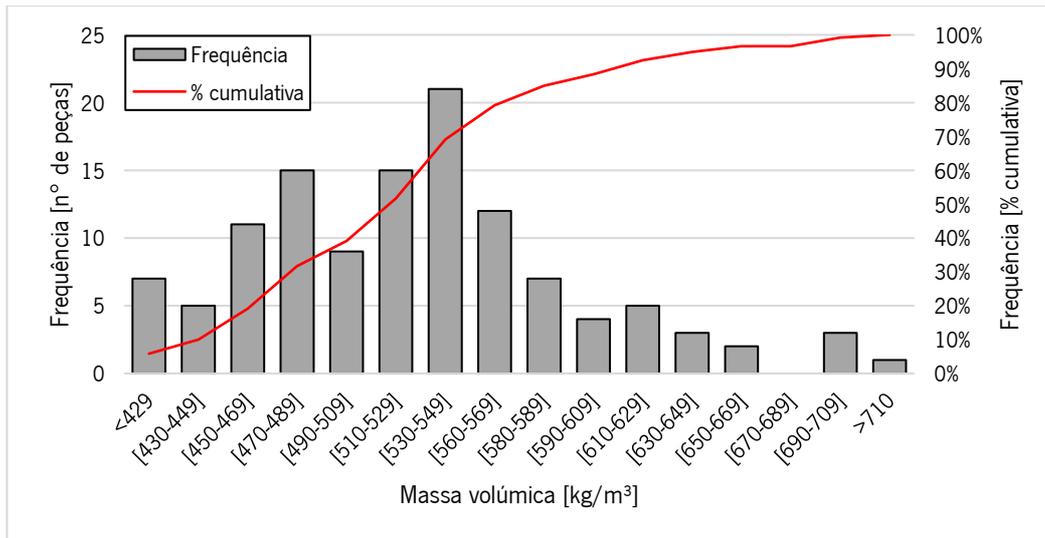
Figura 3.3 - Histograma da massa volúmica corrigida para um teor de água de 12% dos provetes submetidos ao ensaio à compressão.

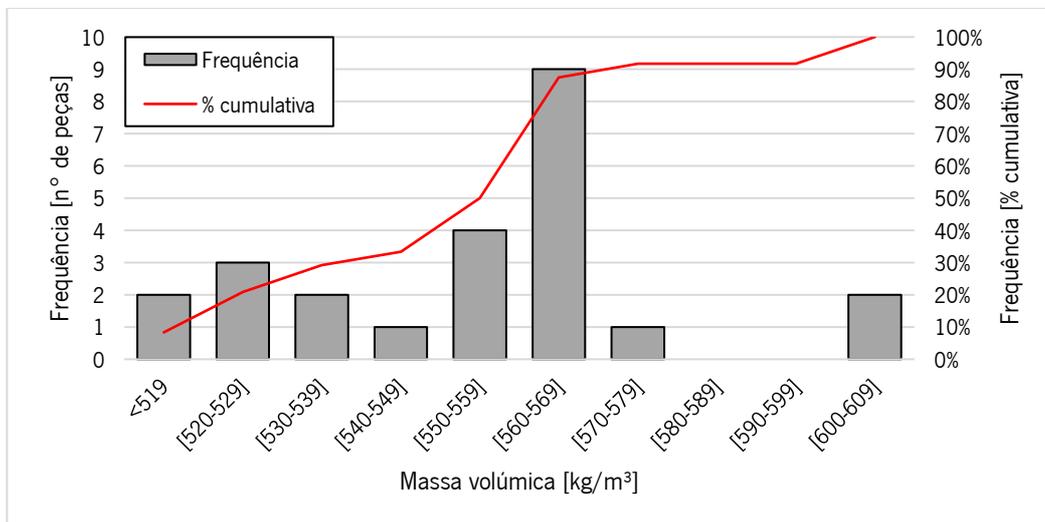
Figura 3.4 - Histograma da massa volúmica corrigida para um teor de água de 12% dos provetes submetidos ao ensaio de arrancamento.

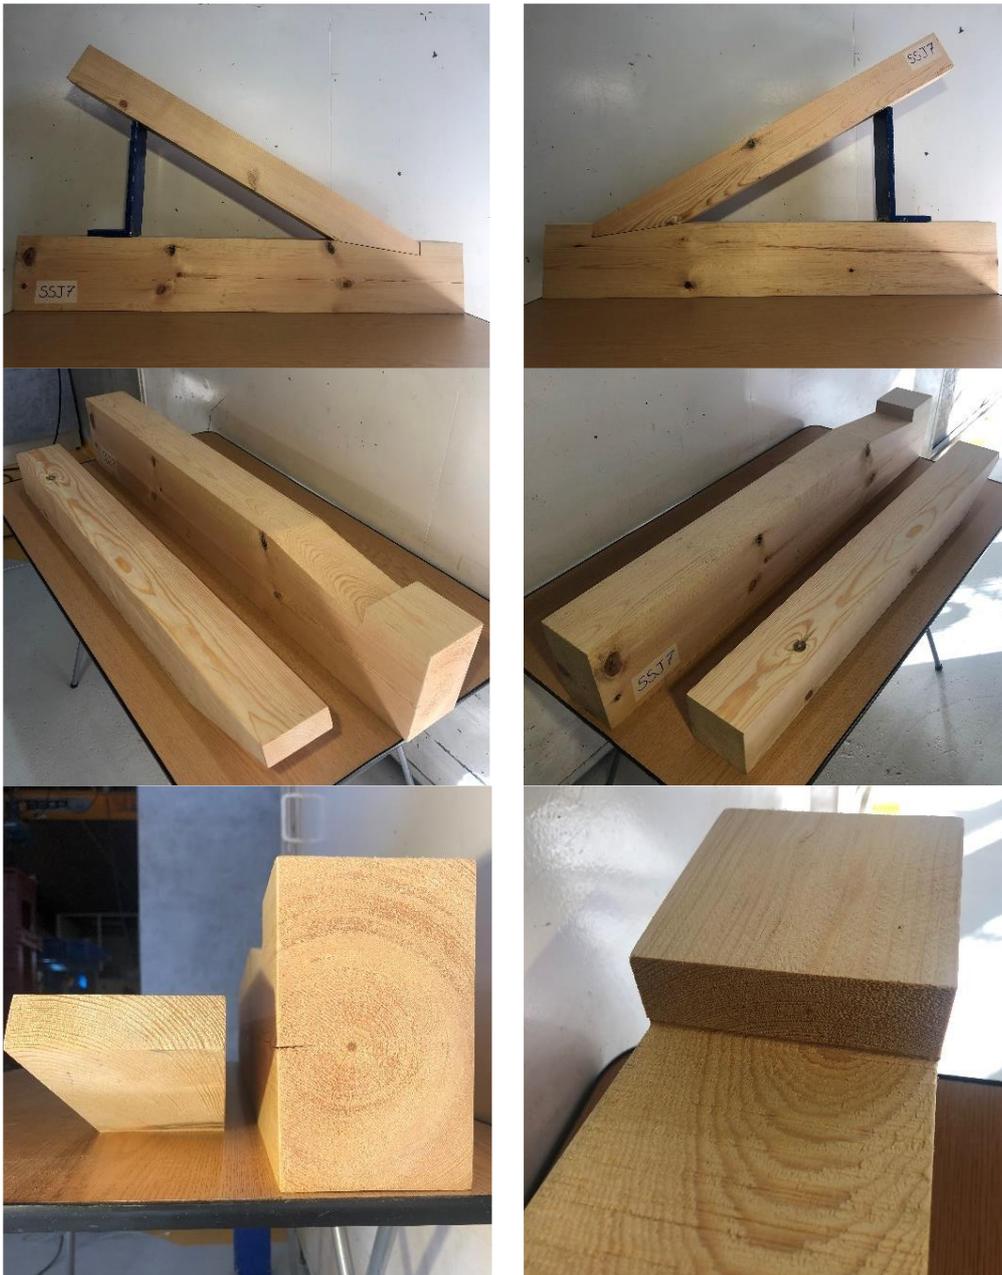
Figura 3.5 - Levantamento fotográfico de um dos provetes de ligação Perna-Linha.

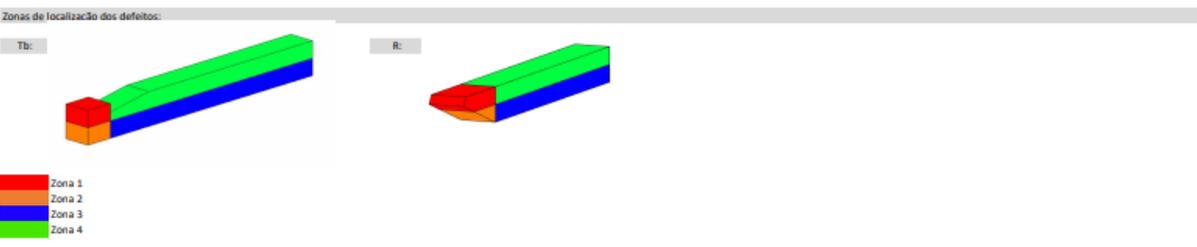
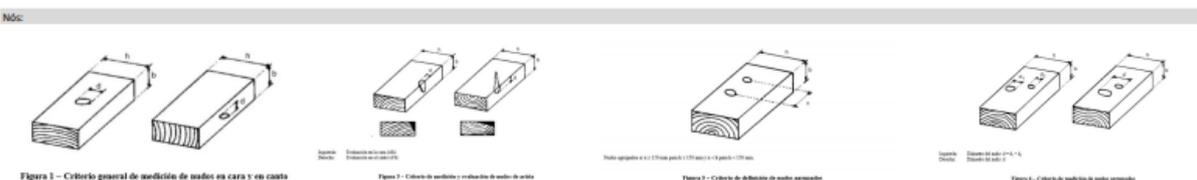
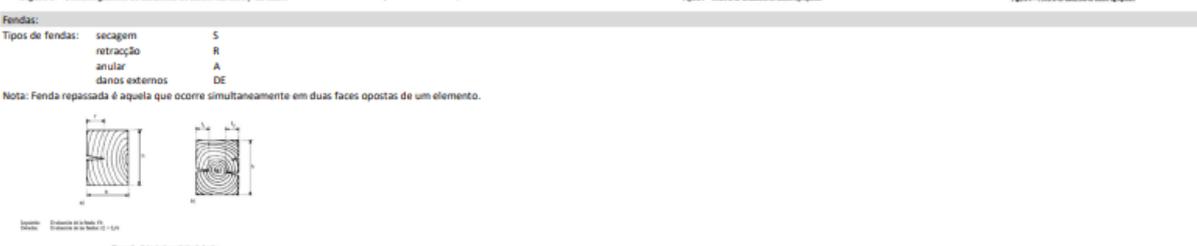
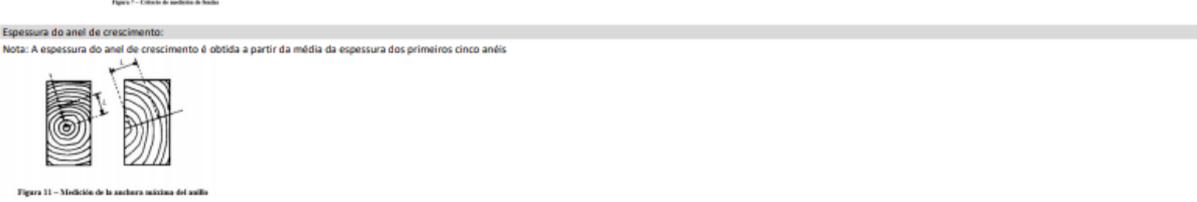
Empenos: não há
 Descalos: não há
 Ataques biológicos e humidade: não há

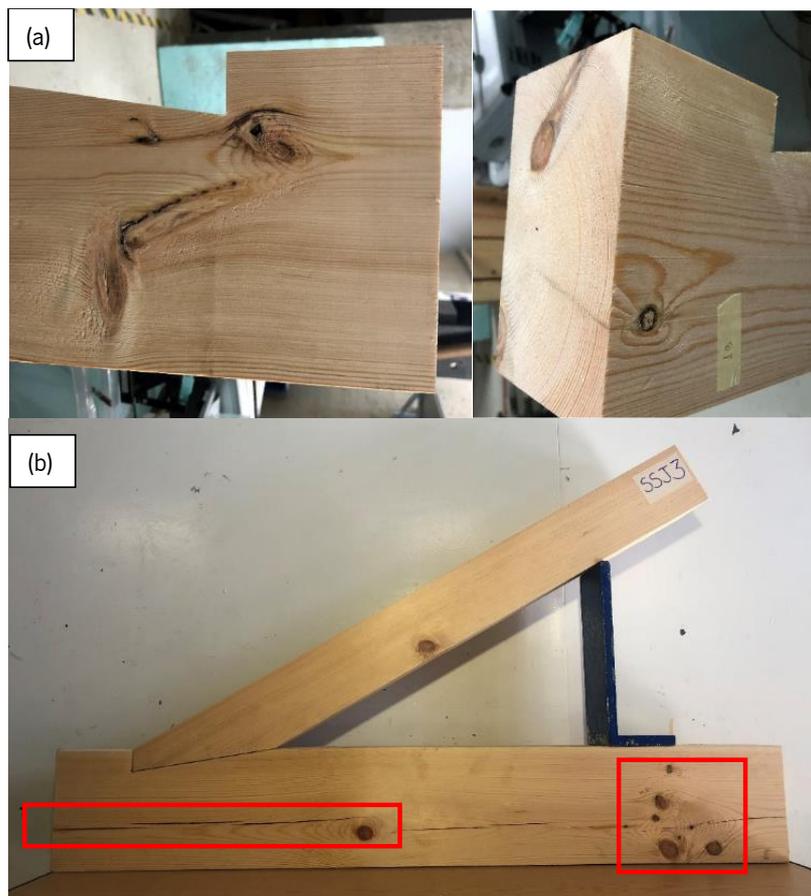
Figura 3.7 - Defeitos detetados durante a inspeção visual. (a) Nós na região do entalhe considerados relevantes para o resultado dos ensaios. (b) Nós e fendas de secagem considerados não relevantes para os resultados dos ensaios.

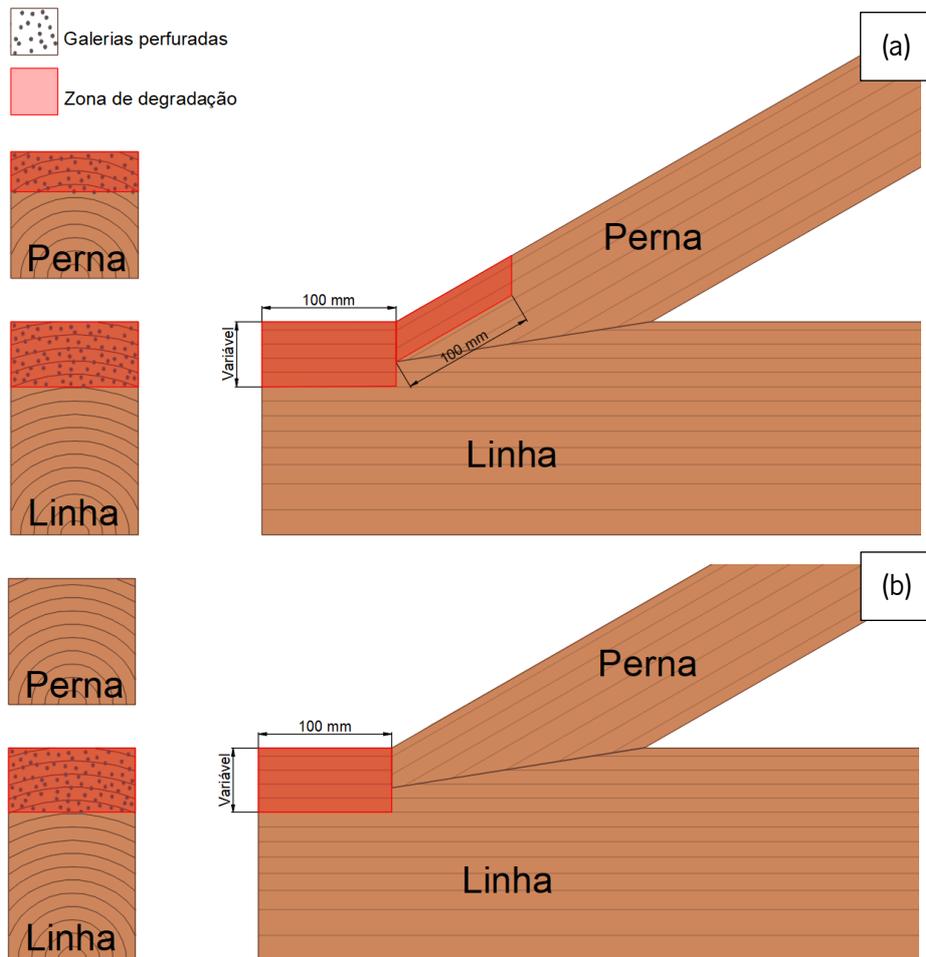
Figura 4.1 - Zonas de simulação da degradação. (a) degradação na Perna e na Linha; (b) degradação apenas na Linha.

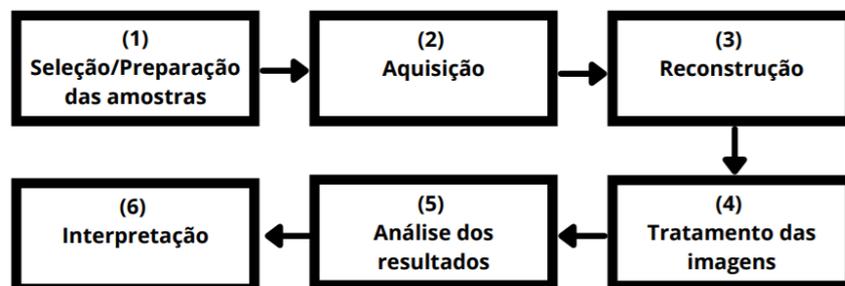
Figura 4.2 - Esquema do procedimento usual aplicado nos processos de micro tomografia computadorizada de raios-X (μ -XCT) (Parracha et al., 2021).

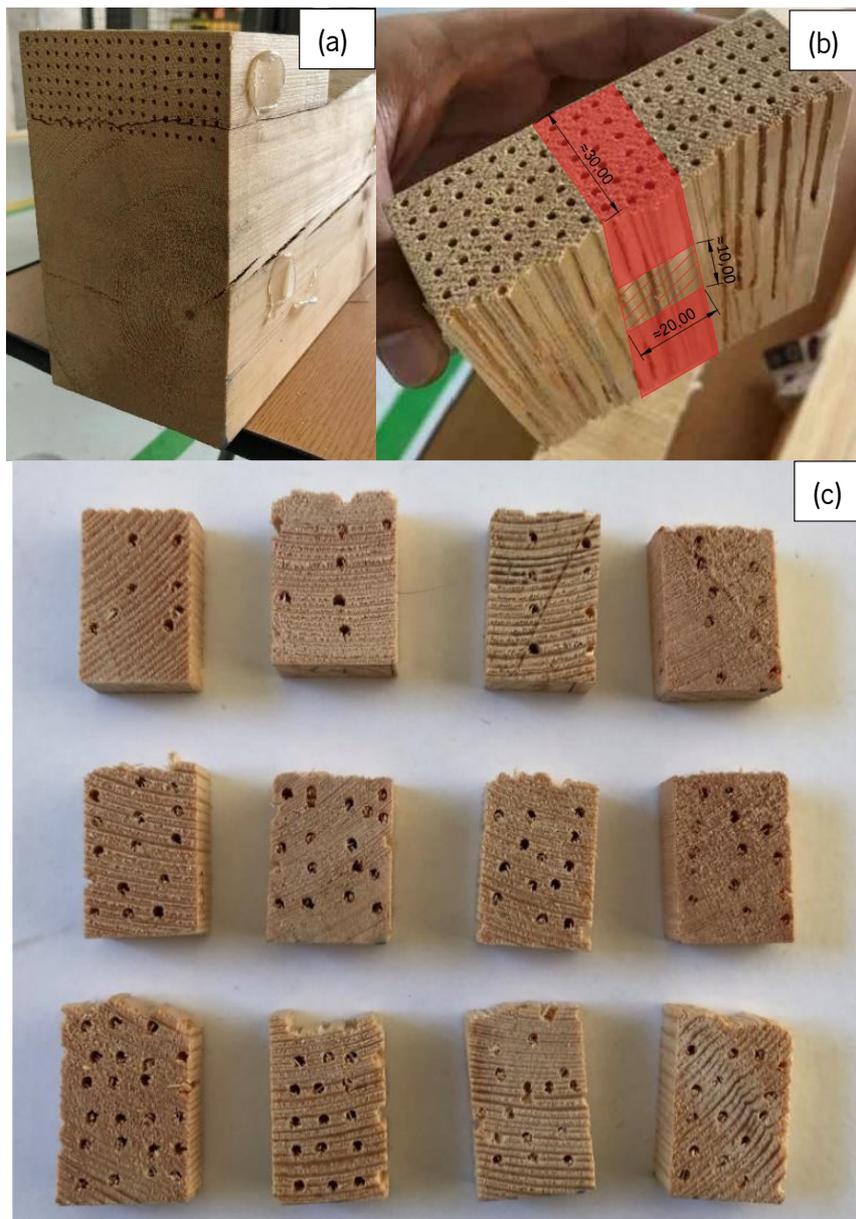
Figura 4.3 - Seleção/preparação das amostras para a μ -XCT. (a) Talão resultante do ensaio à compressão (rotura por corte paralelo às fibras do talão); (b) Local de retirada da amostra no talão; (c) Amostras extraídas do centro do talão.

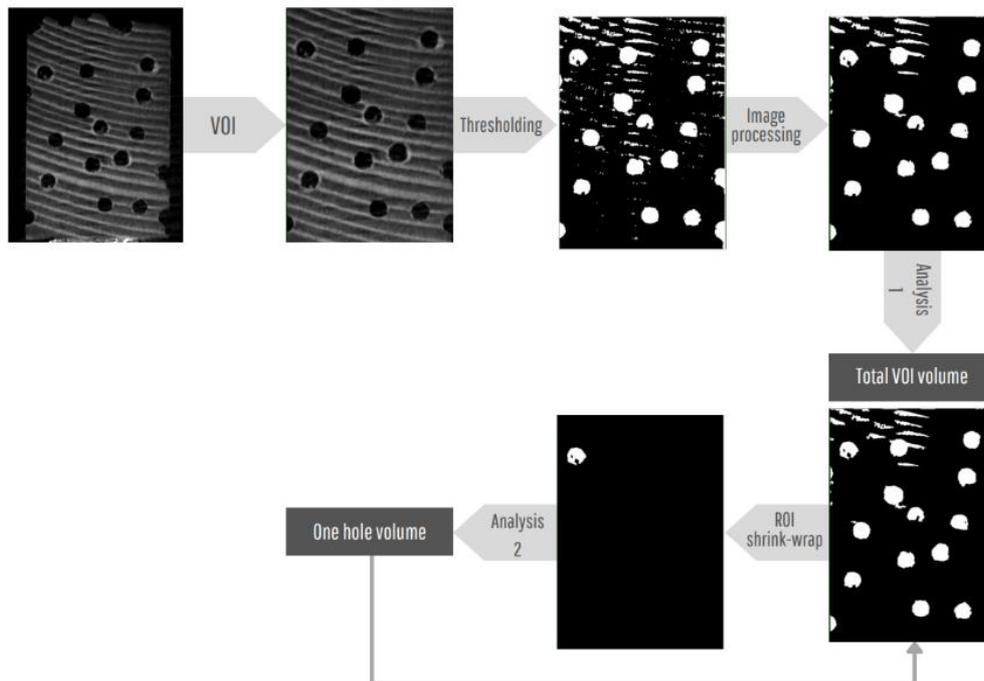
Figura 4.6 - Método de análise adotado no programa CTan para a quantificação do volume de madeira e vazios.

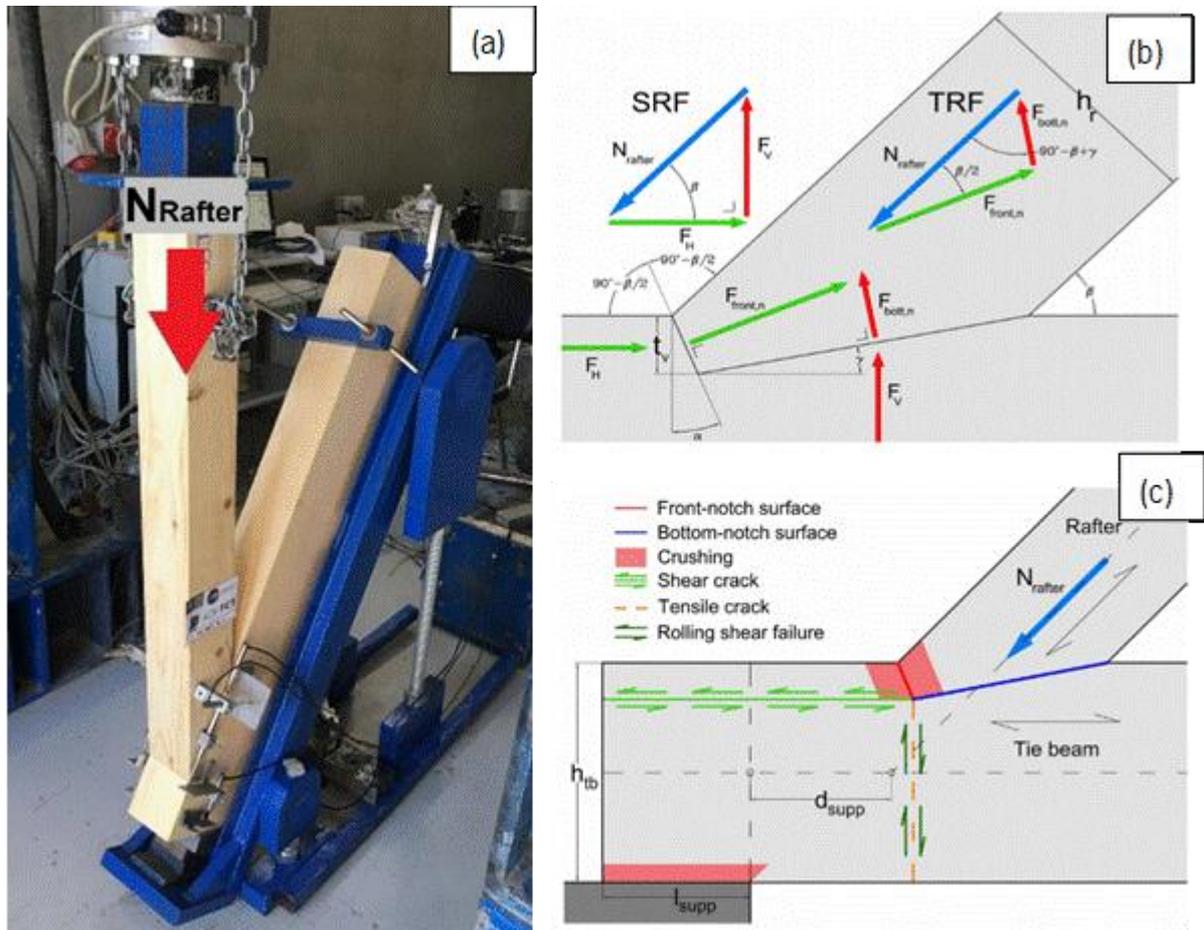
Figura 4.7 - Ensaio à compressão. (a) Aplicação da carga de compressão na perna (N_{Rafter}); (b) Esquema da distribuição dos esforços; (c) Ilustração dos possíveis modos de rotura da ligação (Verbist et al., 2017; Branco et al., 2018).

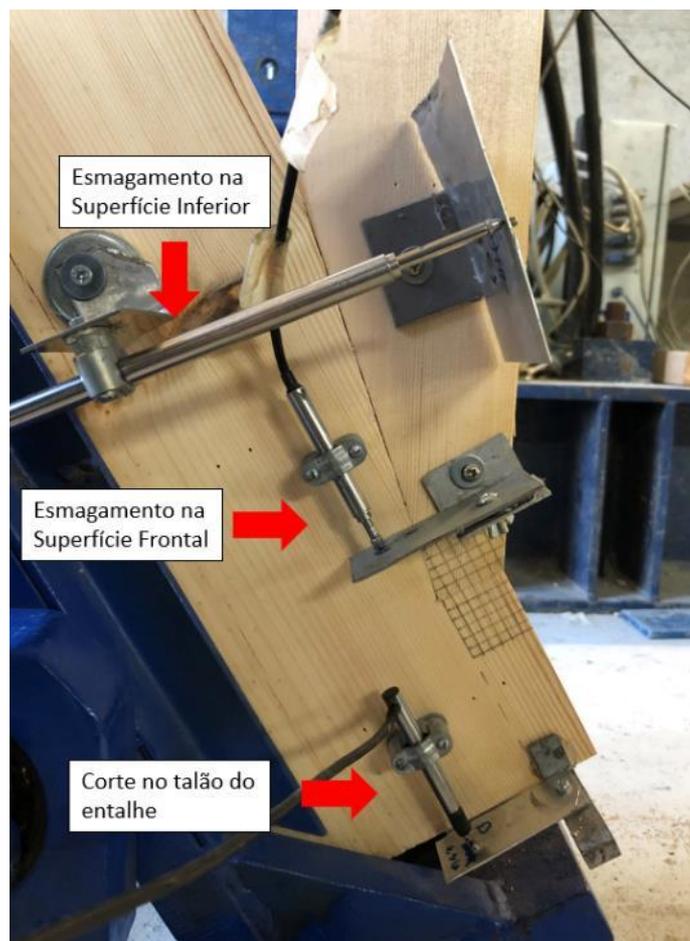
Figura 4.8 - Registo dos deslocamentos com recurso a LVDTs.

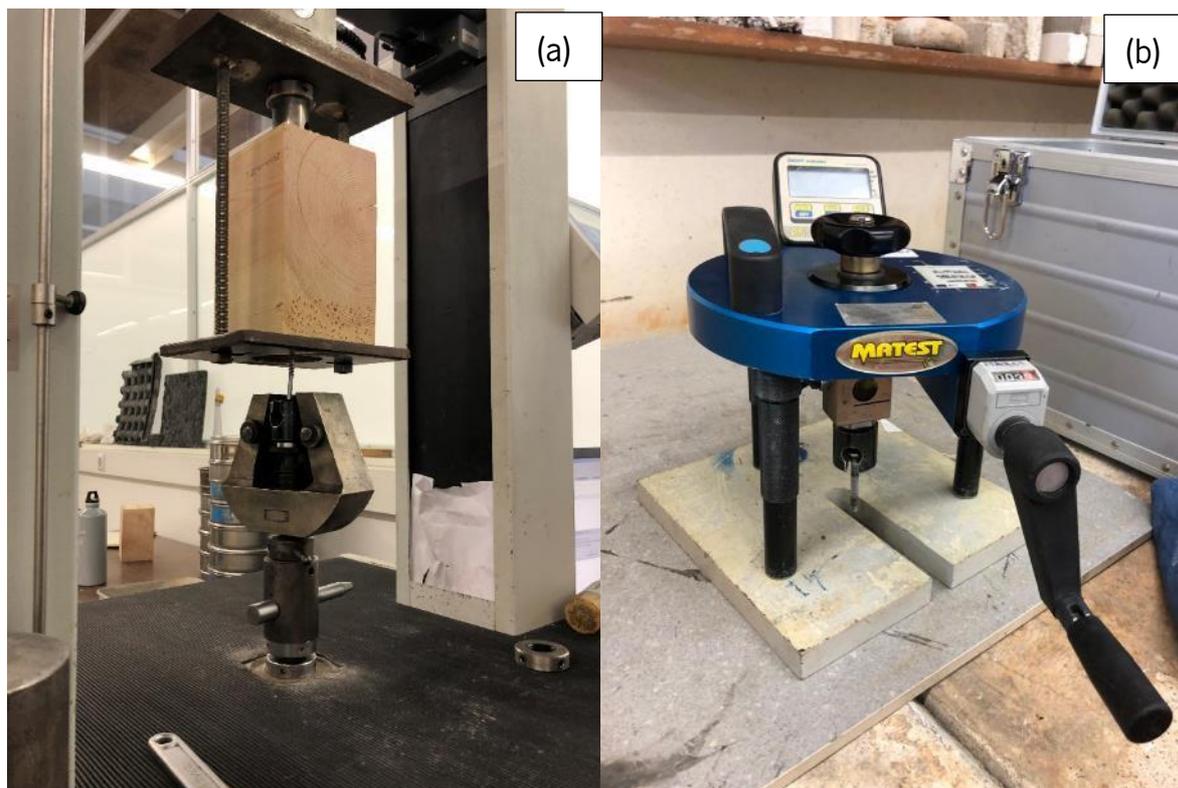
Figura 4.9 - Ensaio de arrancamento perpendicular às fibras. (a) Equipamento Fixo Lloyd LR50KPlus; (b) Equipamento móvel MATEST Digital pull-off tester E142-01.

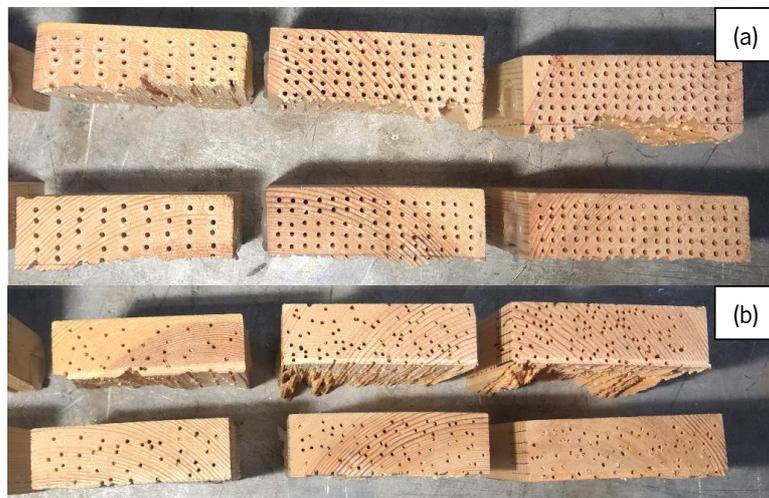
Figura 4.10 - Simulação da degradação por caruncho. (a) Furos de entrada; (b) Furos de saída.

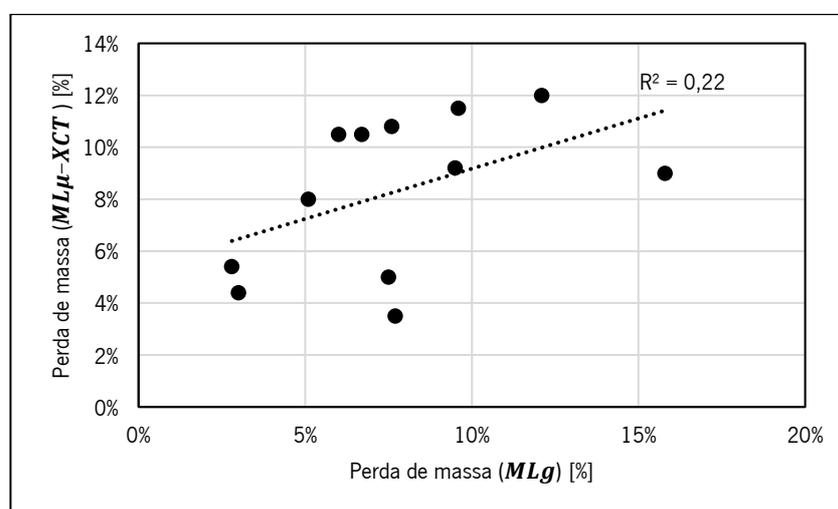
Figura 4.12 - Gráfico de dispersão e correlação entre a perda de massa obtida na análise μ -XCT ($ML_{\mu-XCT}$) e a perda de massa obtida pela pesagem dos provetes de tamanho estrutural (ML_g).

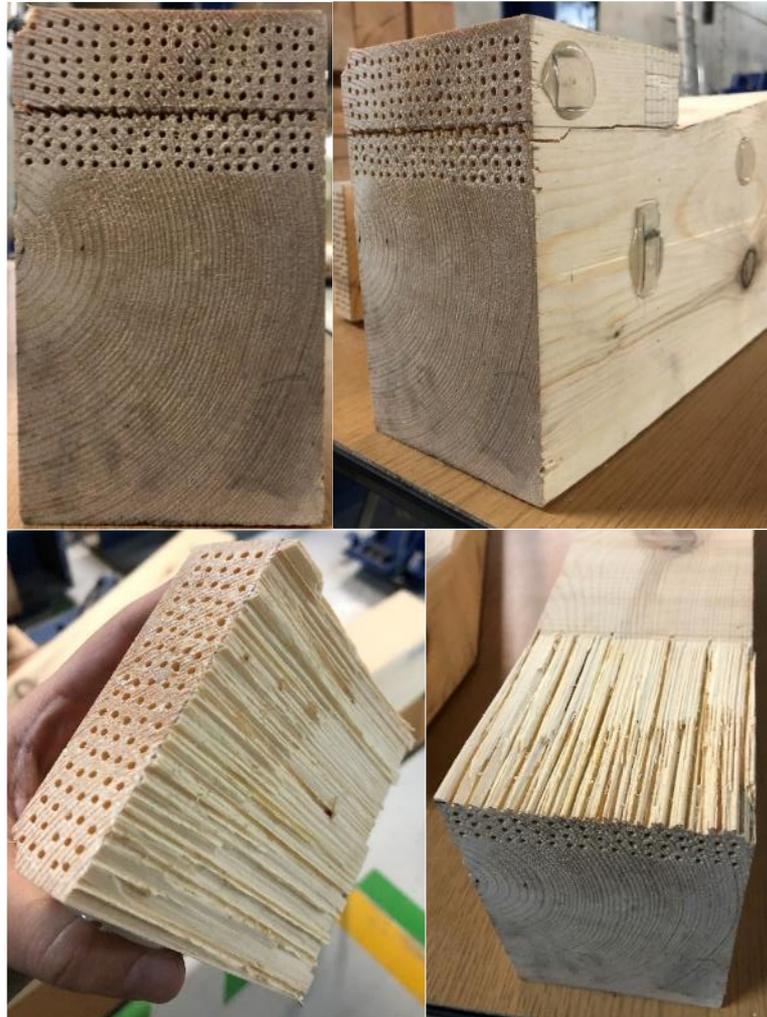
Figura 4.15 - Linha com rotura por corte paralelo às fibras após o ensaio a compressão.

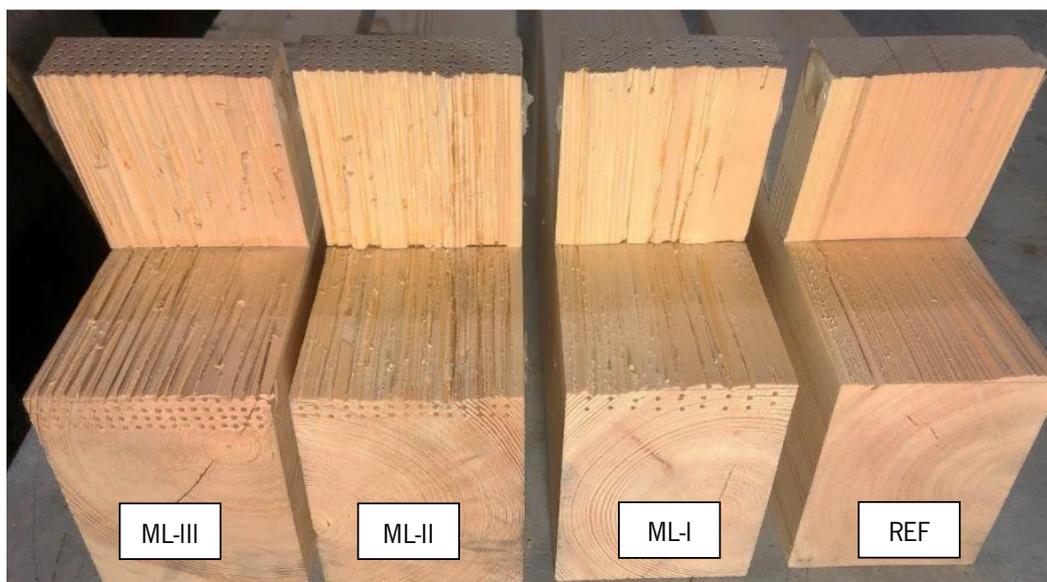
Figura 4.16 - Seções resistentes ao corte paralelo às fibras das Ligações Perna-Linha após a rotura.

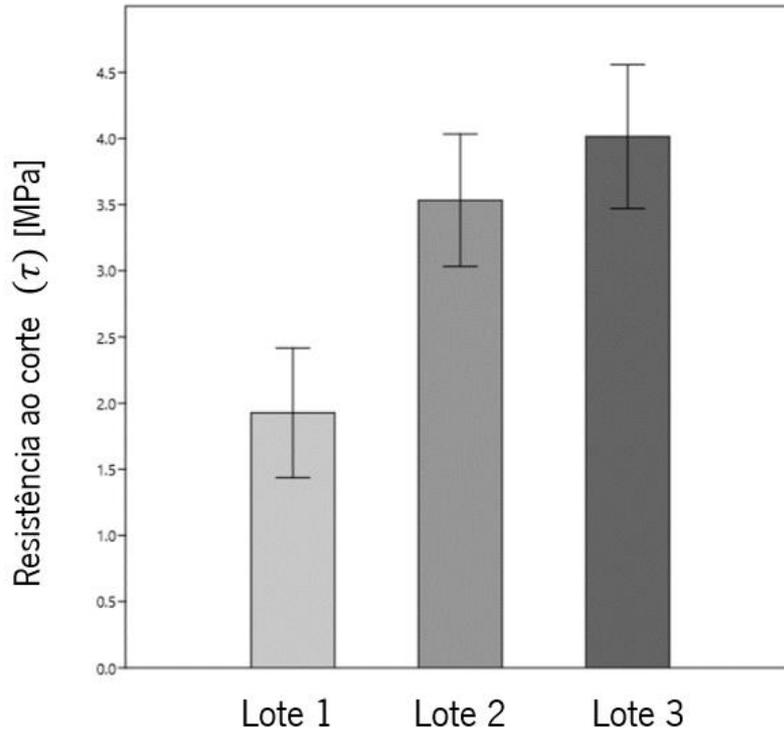
Figura 4.17 - Valores médios e desvios-padrão da resistência ao corte paralelo às fibras obtidos através do ensaio à compressão.

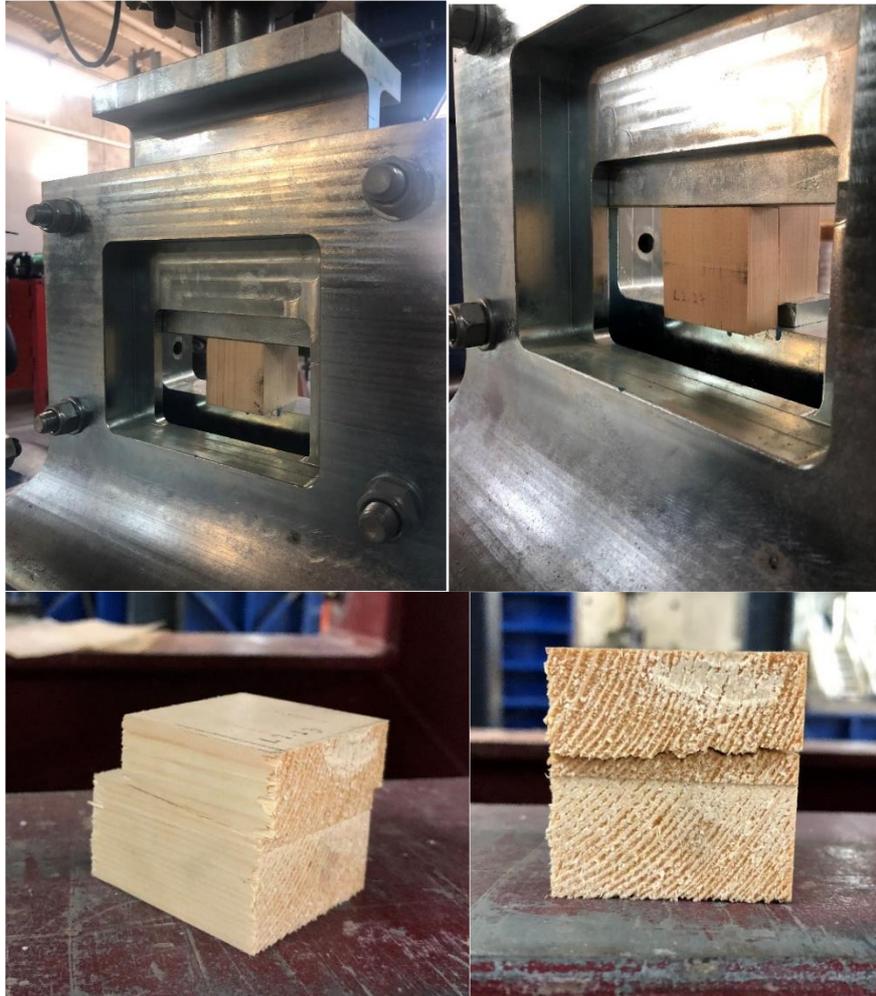
Figura 4.19 - Ensaio de caracterização da resistência ao corte paralelo às fibras em provetes pequenos, segundo a ASTM D143 (2021).

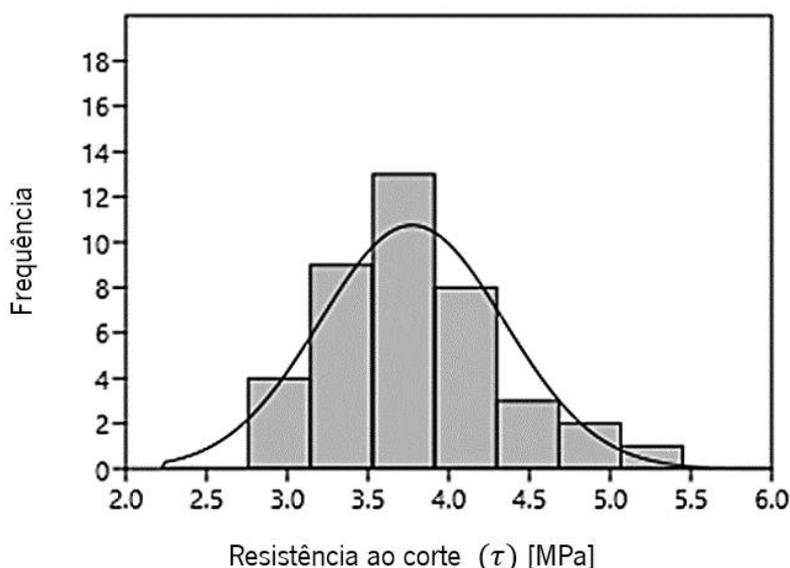
Figura 4.23 - Histograma dos valores obtidos para a resistência ao corte, com sobreposição da curva de densidade com distribuição normal.

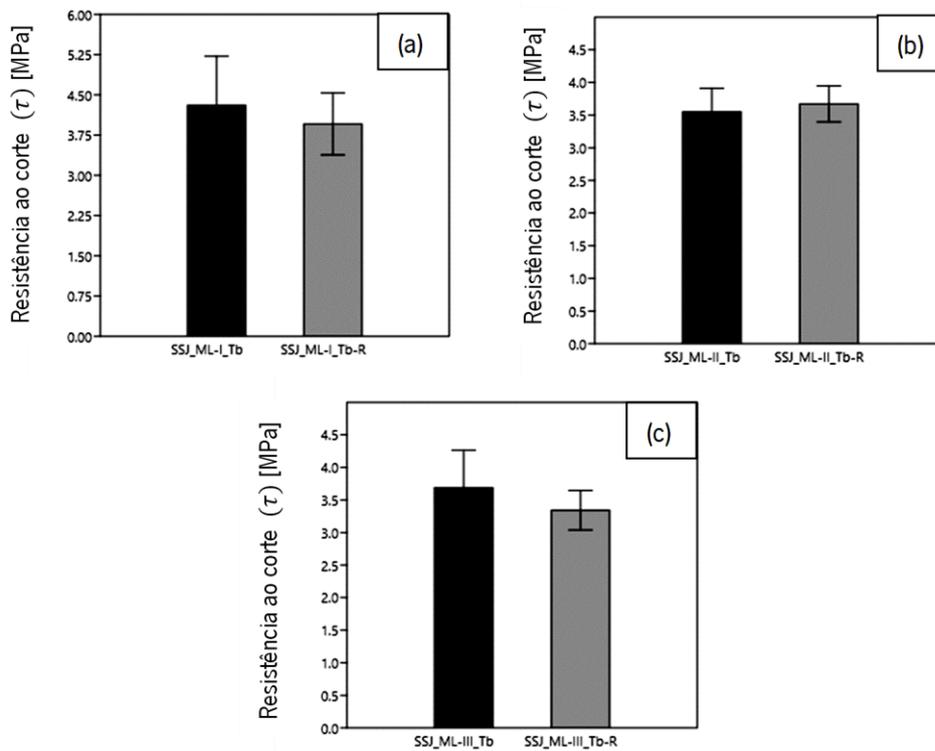
Figura 4.24 - Valores médios e desvios-padrão da resistência ao corte paralelo às fibras obtidos através do ensaio à compressão. (a) Grupos SSJ_ML-I_Tb e SSJ_ML-I_Tb-R (1,67 furos/cm²); (b) Grupos SSJ_ML-II_Tb e SSJ_ML-II_Tb-R (3,33 furos/cm²); (c) Grupos SSJ_ML-III_Tb e SSJ_ML-III_Tb-R (4,00 furos/cm²).

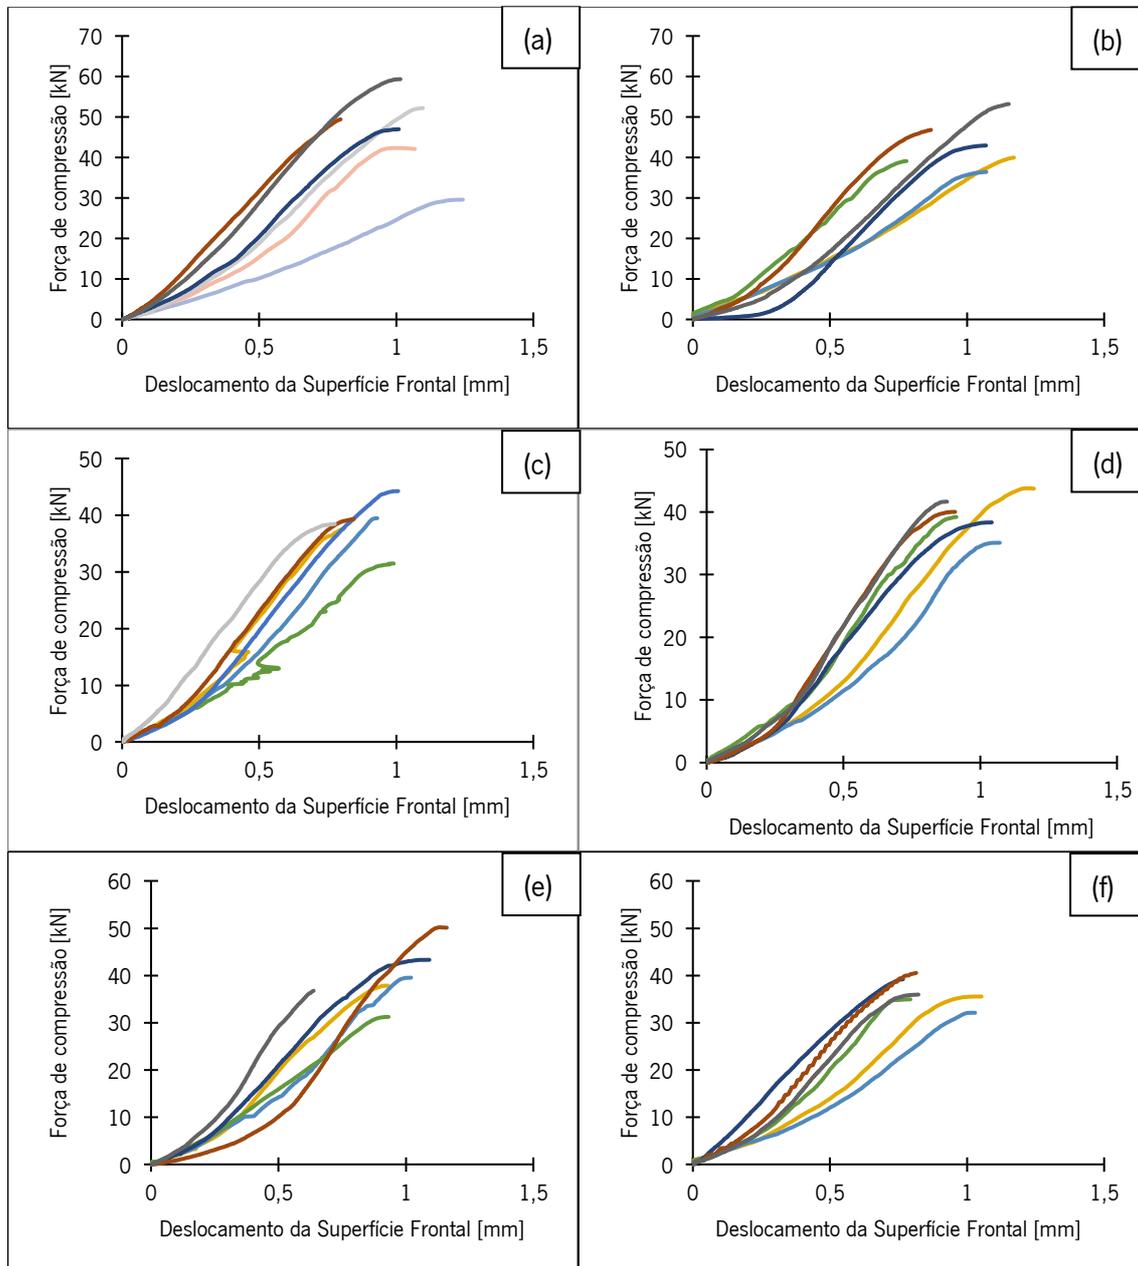
Figura 4.25 - Gráficos de força de compressão na Perna por Deslocamento da superfície frontal. (a) SSJ_ML-I_Tb; (b) SSJ_ML-I_Tb-R; (c) SSJ_ML-II_Tb; (d) SSJ_ML-II_Tb-R; (e) SSJ_ML-III_Tb; (f) SSJ_ML-III_Tb-R.
