Estruturas antigas de casquinha. Avaliação do impacto do caruncho pequeno por simulação da degradação.

Uminho | 2022

**Estruturas antigas de casquinha. Avaliação
do impacto do caruncho pequeno por
simulação da degradação**

Dissertação de Mestrado
Construção e Reabilitação Sustentáveis

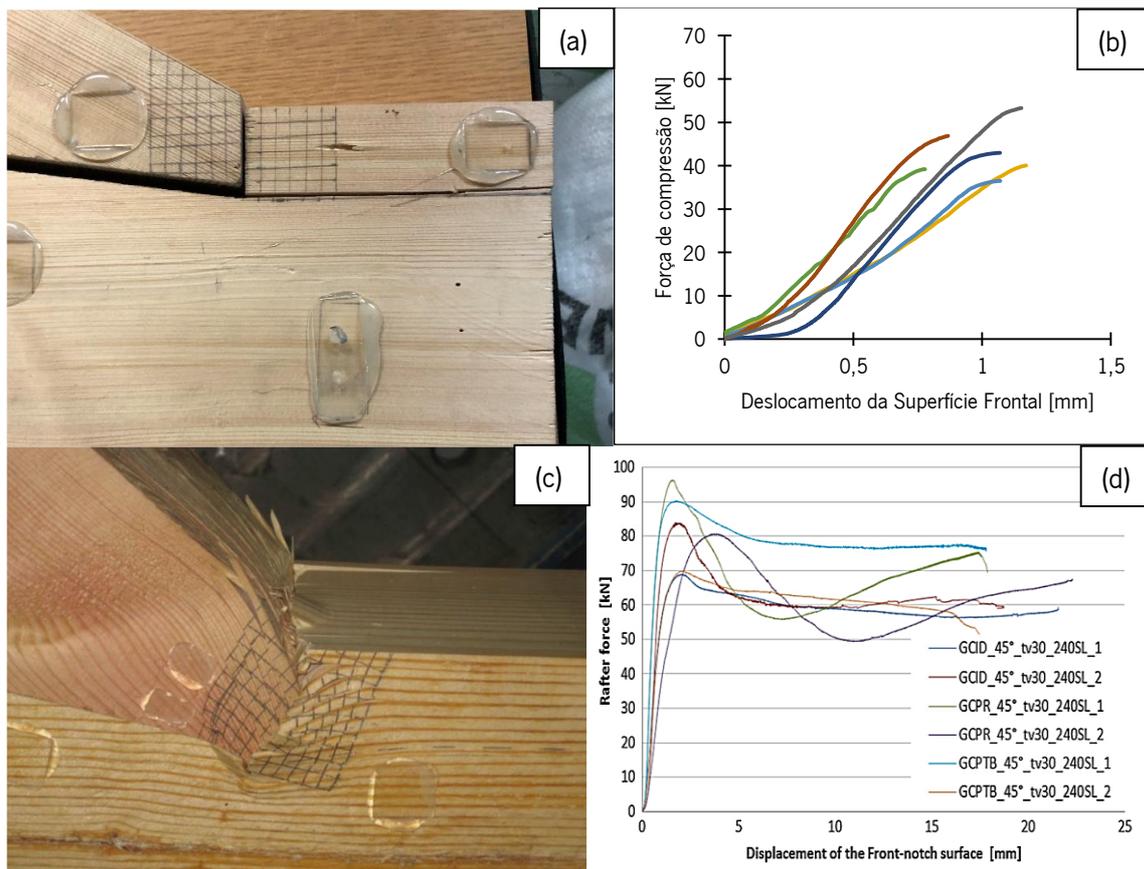
Figura 4.26 - Modos de rotura e gráficos de força de compressão na Perna por Deslocamento da superfície frontal típicos do ensaio à compressão em Ligações Perna-Lina. (a) Rotura por corte paralelo às fibras na Linha. (b) Gráficos de força de compressão na Perna por Deslocamento da superfície frontal em roturas por corte paralelo às fibras; (c) Rotura por esmagamento da superfície frontal (Verbist et al., 2017); (d) Gráficos de força de compressão na Perna por Deslocamento da superfície frontal em roturas por esmagamento da superfície frontal (Verbist et al., 2017).

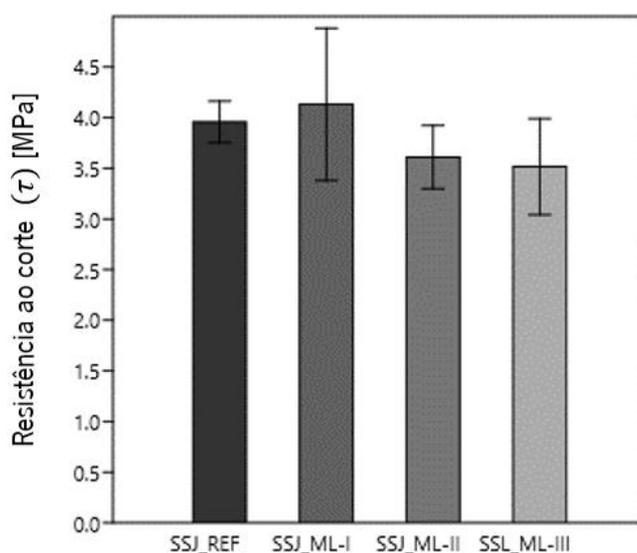
Figura 4.27 - Valores médios e desvios-padrão da resistência ao corte paralelo às fibras obtidos através do ensaio à compressão.

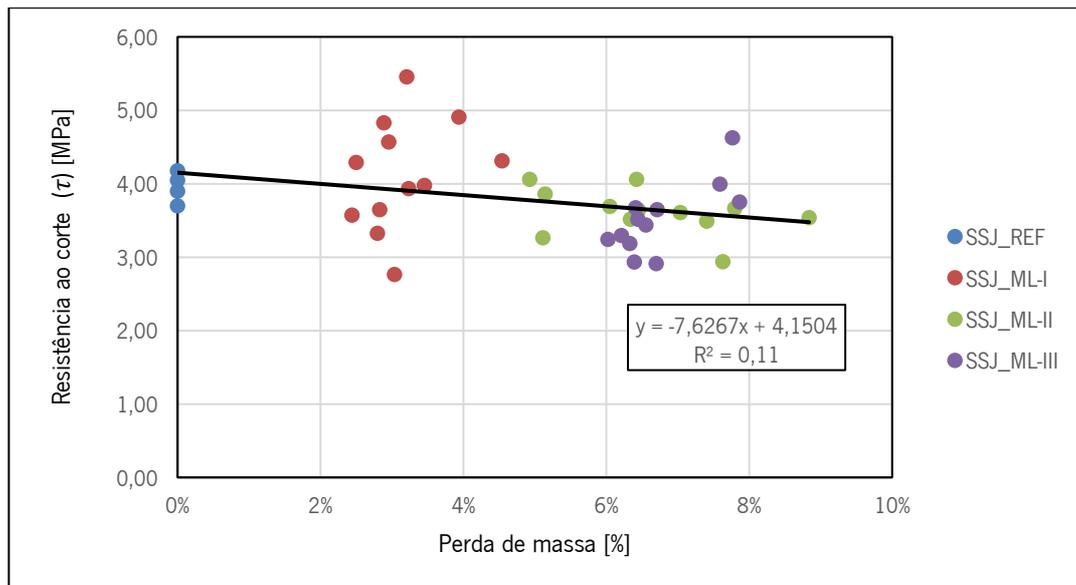
Figura 4.28 - Correlação obtida entre a resistência ao

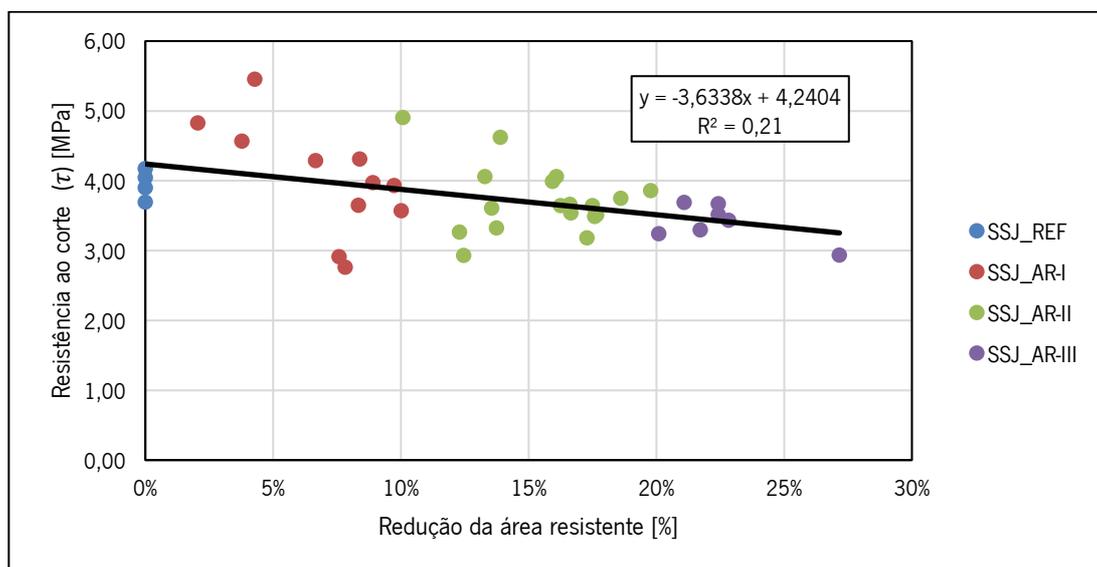
Figura 4.30 - Correlação obtida entre a resistência ao corte paralelo às fibras e a redução da área resistente.

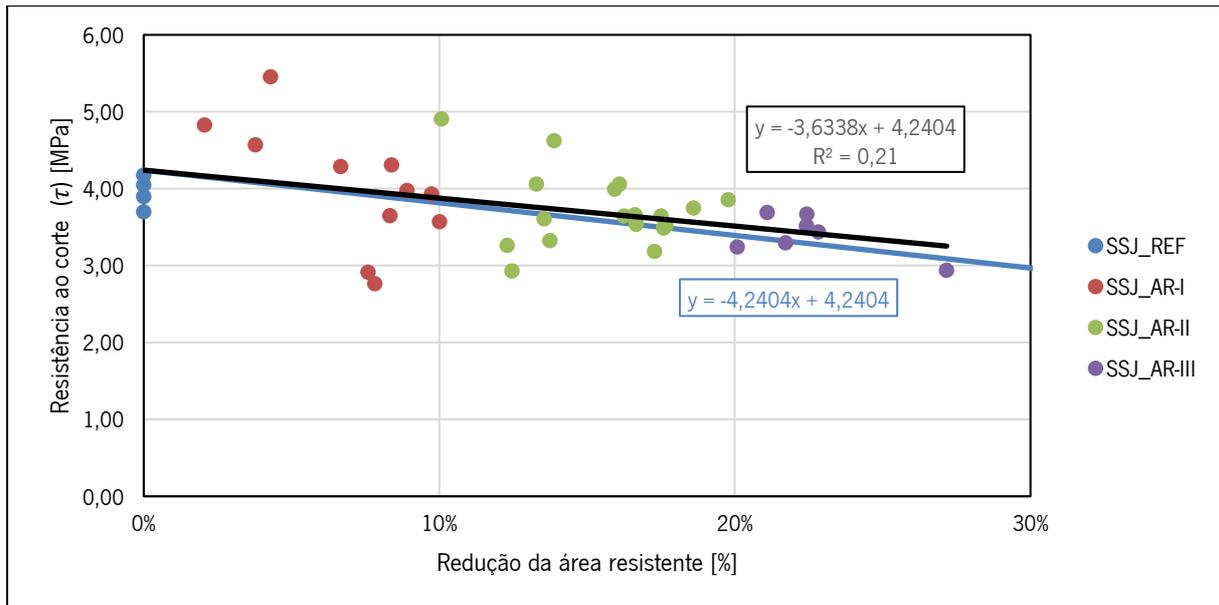
Figura 4.31 - Correlação obtida entre a resistência ao corte paralelo às fibras e a redução da área resistente e equação de redução da resistência ao corte por redução de área resistente.

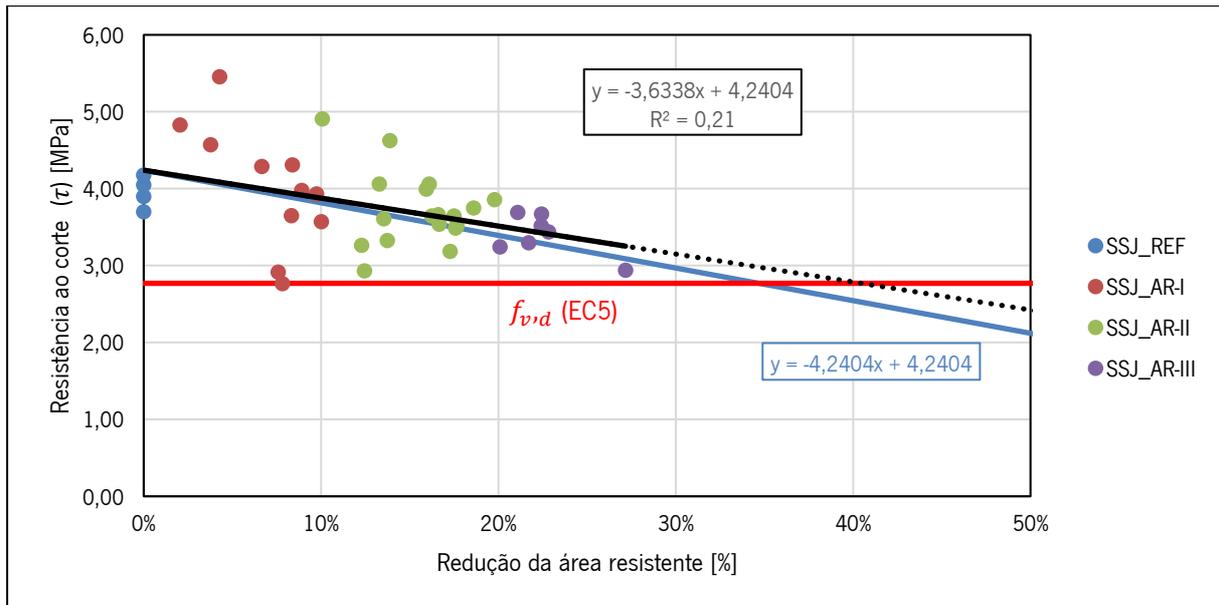
Figura 4.32 - Correlação obtida entre a resistência ao corte paralelo às fibras e a redução da área resistente, equação de redução da resistência ao corte por redução de área resistente e resistência de projeto, segundo o Eurocódigo 5.

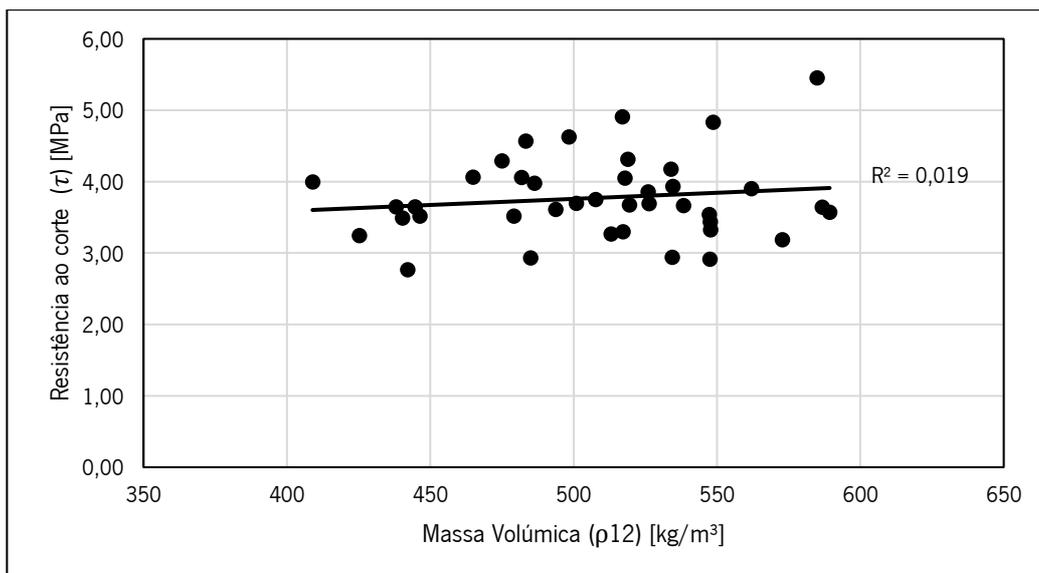
Figura 4.33 - Correlação obtida entre a resistência ao corte paralelo às fibras e a massa volúmica dos provetes submetido ao ensaio à compressão.

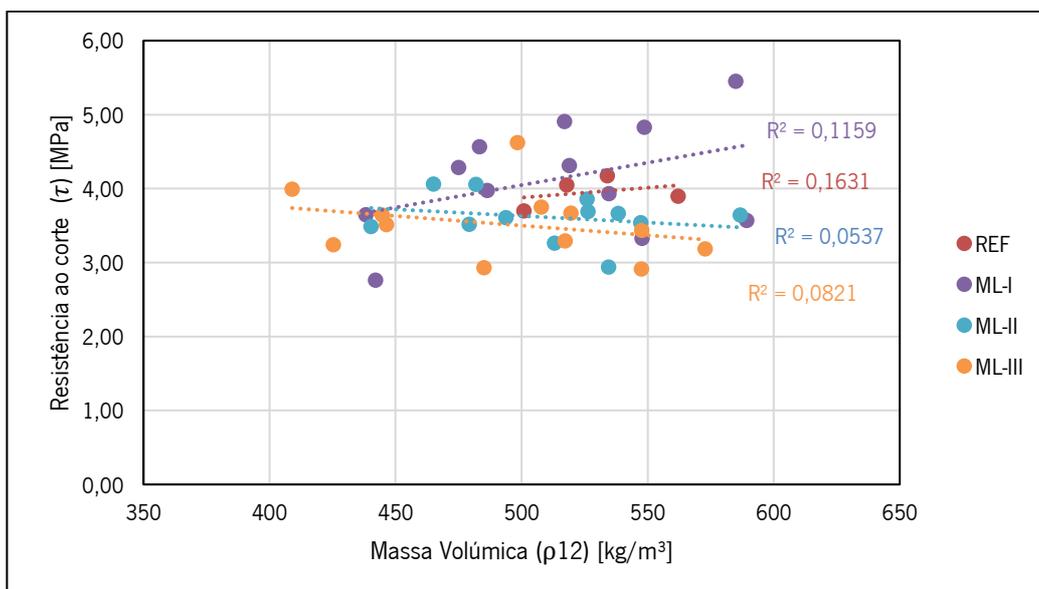
Figura 4.34 - Correlação obtida entre a resistência ao corte paralelo às fibras e a massa volúmica, separada por grupos de degradação.

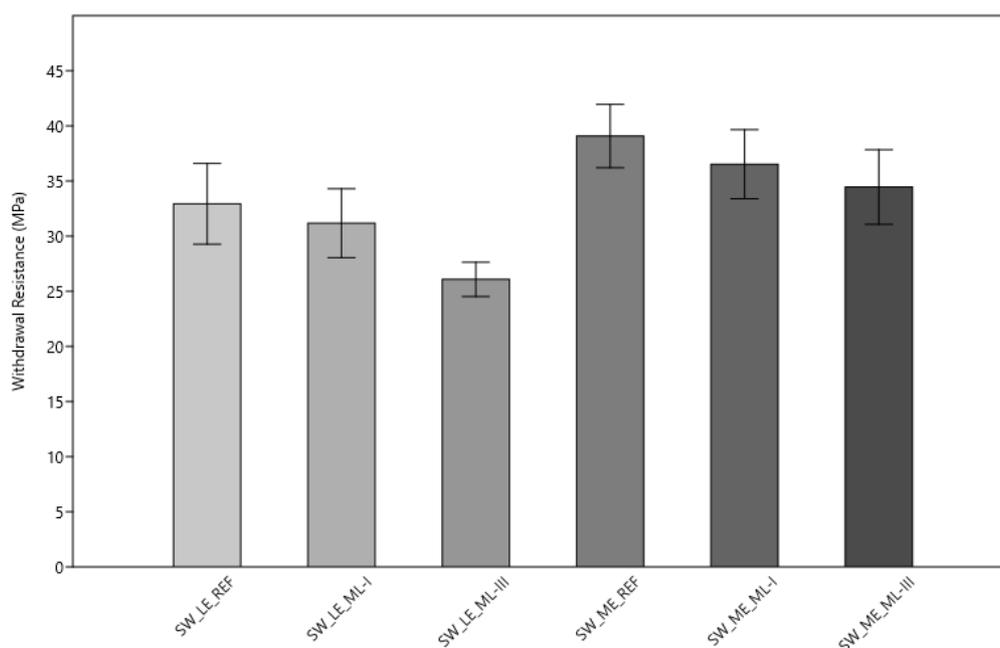
Figura 4.35 - Valores médios e desvios-padrão de arrancamento perpendicular às fibras obtidos para cada grupo.

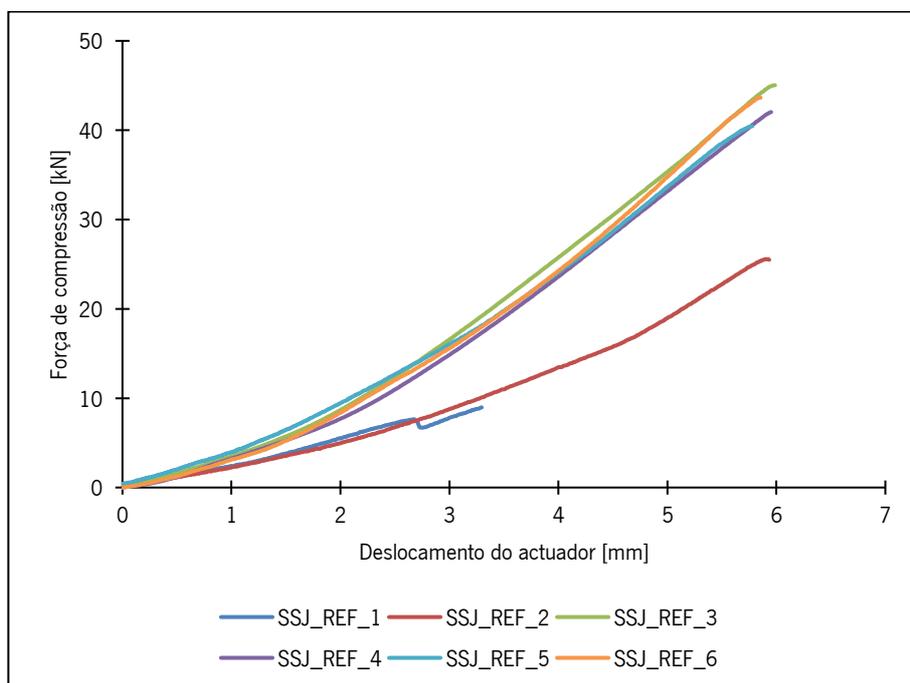
Figura I.1 - Gráficos de força de compressão na Perna por Deslocamento do actuador dos 6 provetes do grupo de referência (SSJ_REF).

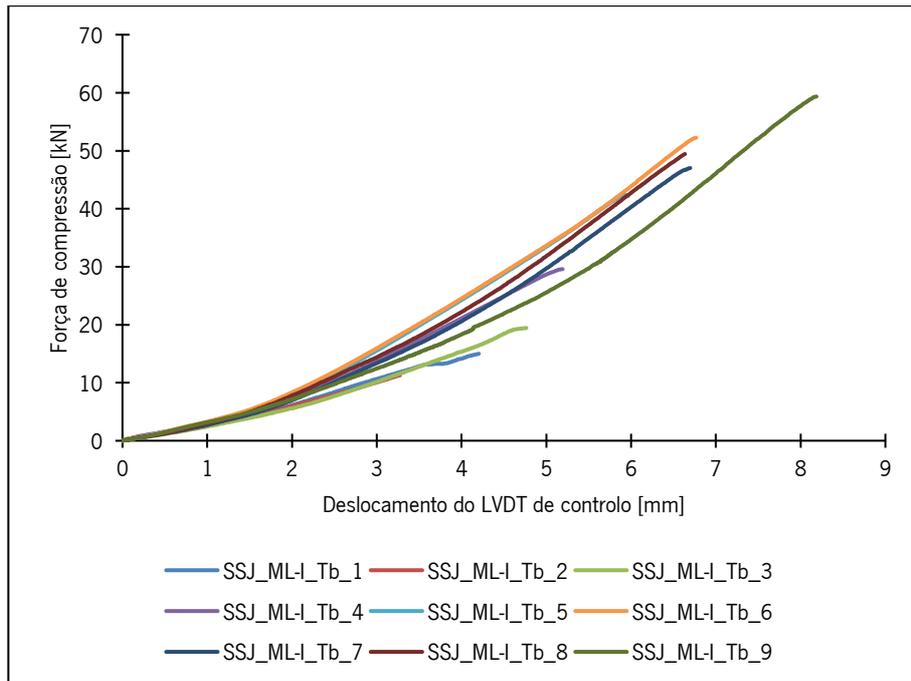
Figura I.2 - Gráficos de força de compressão na Perna por Deslocamento do actuador dos 9 provetes do grupo SSJ_ML-I_Tb.

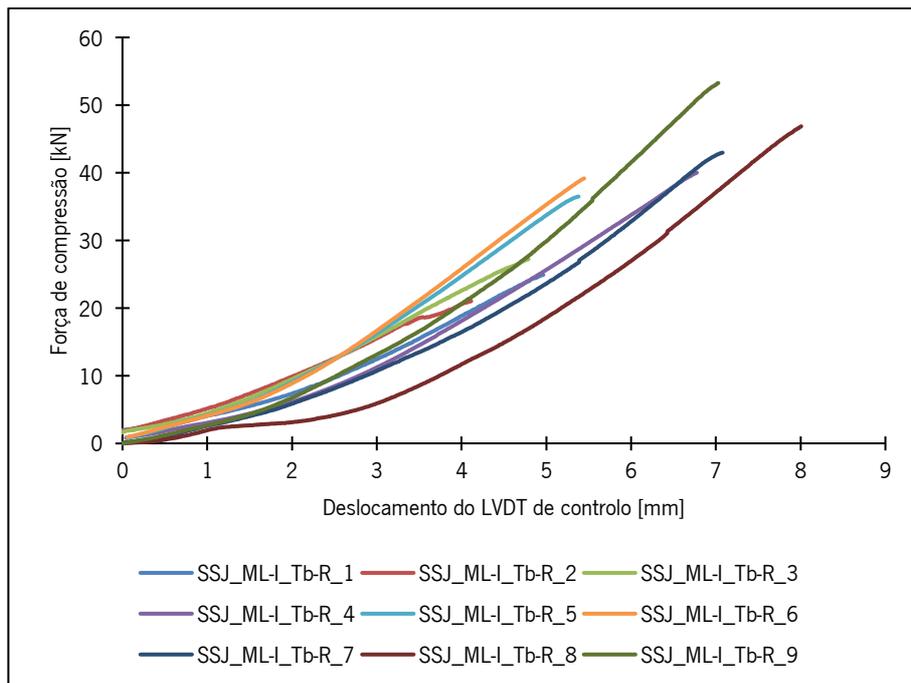
Figura I.3 - Gráficos de força de compressão na Perna por Deslocamento do actuador dos 9 provetes do grupo SSJ_ML-I_Tb-R.

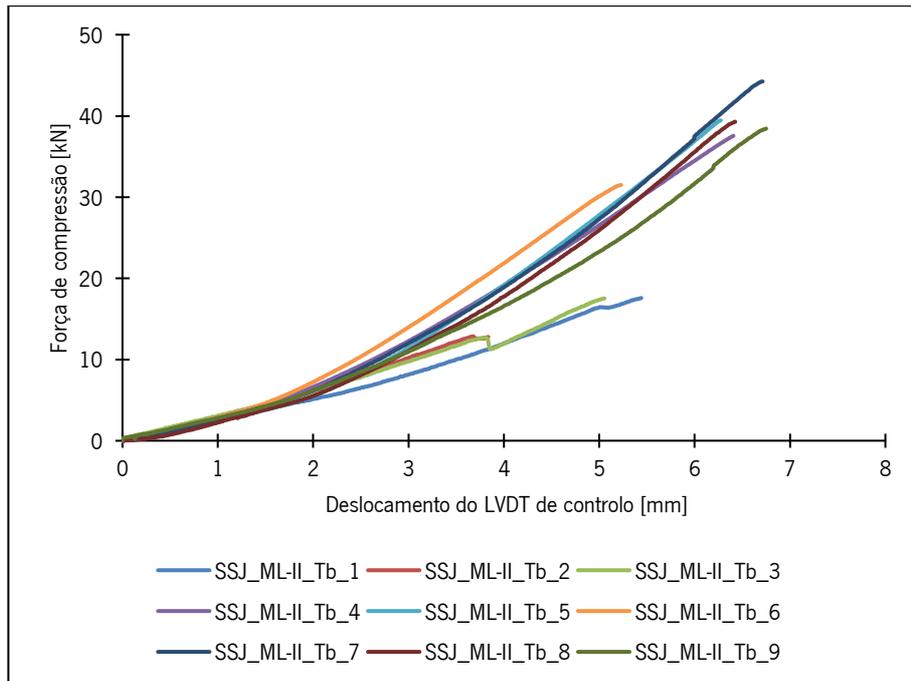
Figura I.4 - Gráficos de força de compressão na Perna por Deslocamento do actuador dos 9 provetes do grupo SSJ_ML-II_Tb.

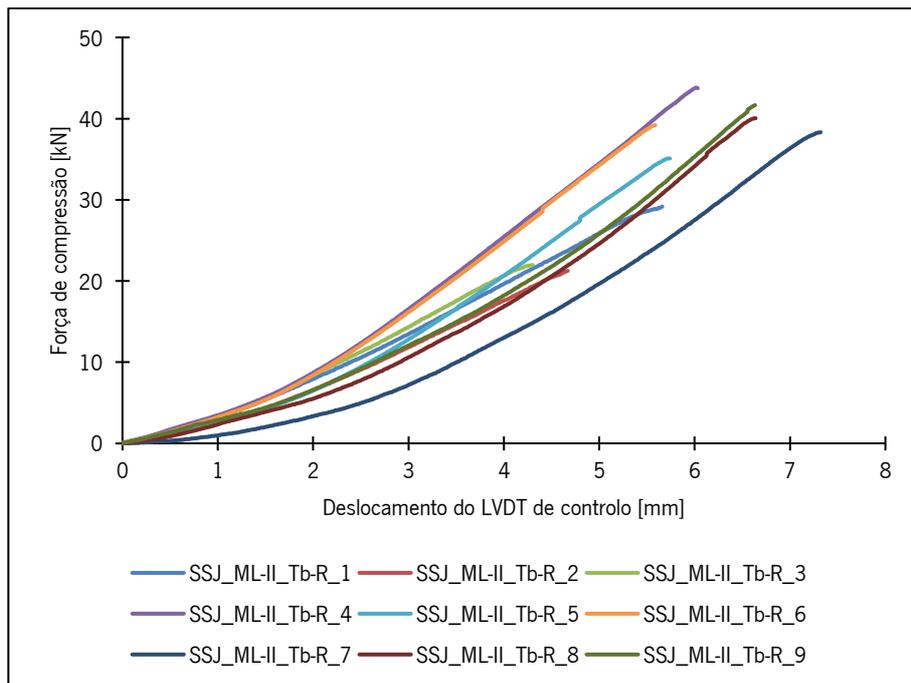
Figura I.5 - Gráficos de força de compressão na Perna por Deslocamento do actuador dos 9 provetes do grupo SSJ_ML-II_Tb-R.

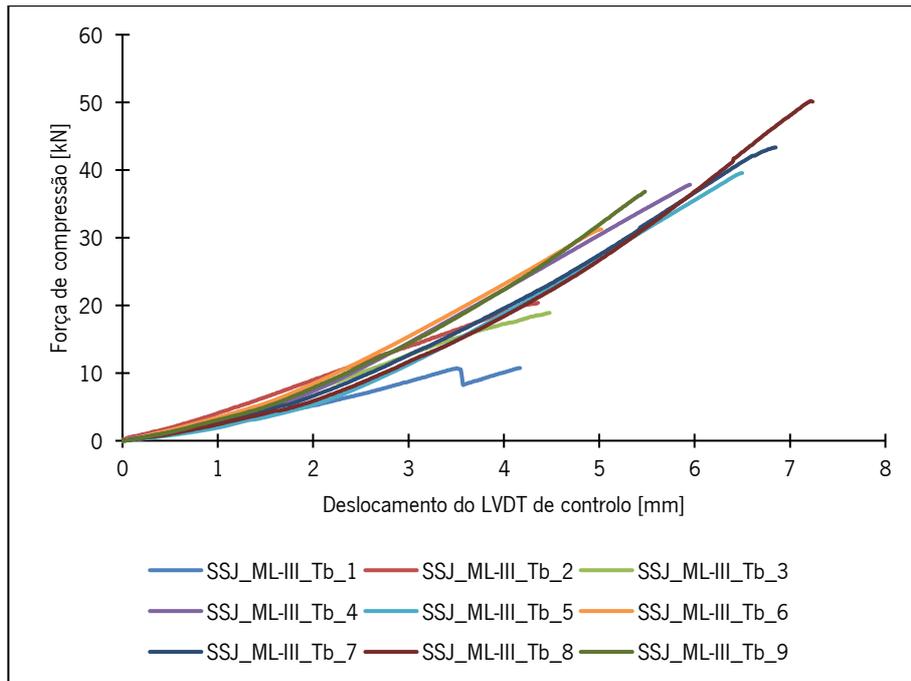
Figura I.6 - Gráficos de força de compressão na Perna por Deslocamento do actuador dos 9 provetes do grupo SSJ_ML-III_Tb.

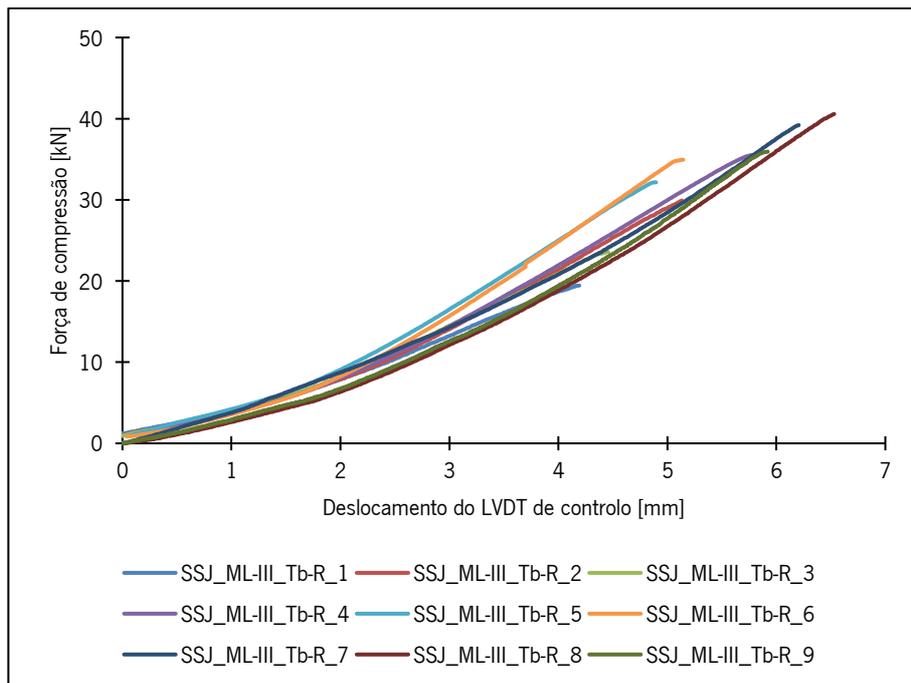
Figura I.7 - Gráficos de força de compressão na Perna por Deslocamento do actuador dos 9 provetes do grupo SSJ_ML-III_Tb-R.

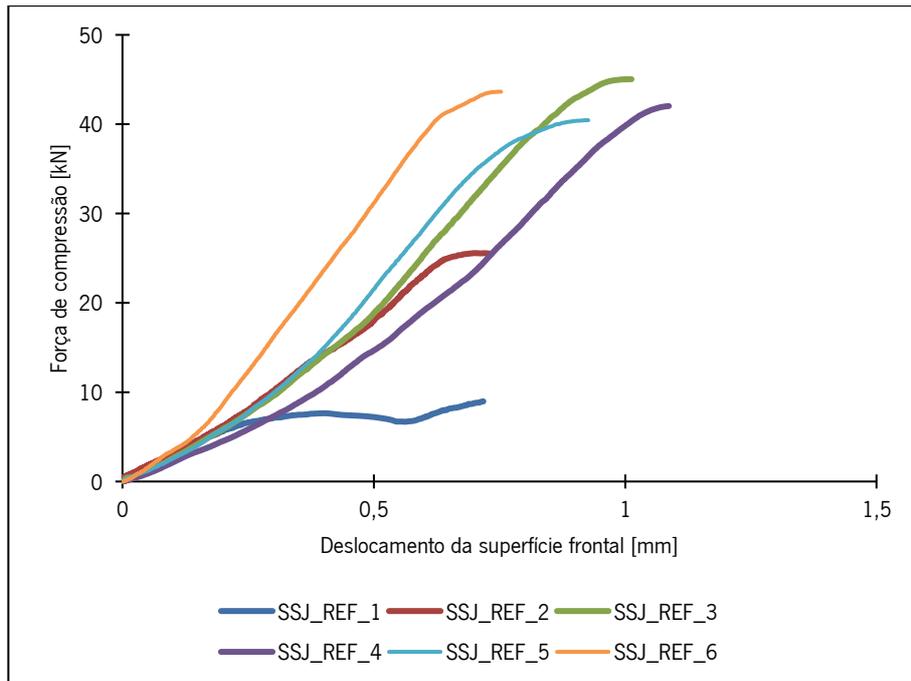
Figura I.8 - Gráficos de força de compressão na Perna por Deslocamento da superfície frontal dos 6 provetes do grupo de referência (SSJ_REF).

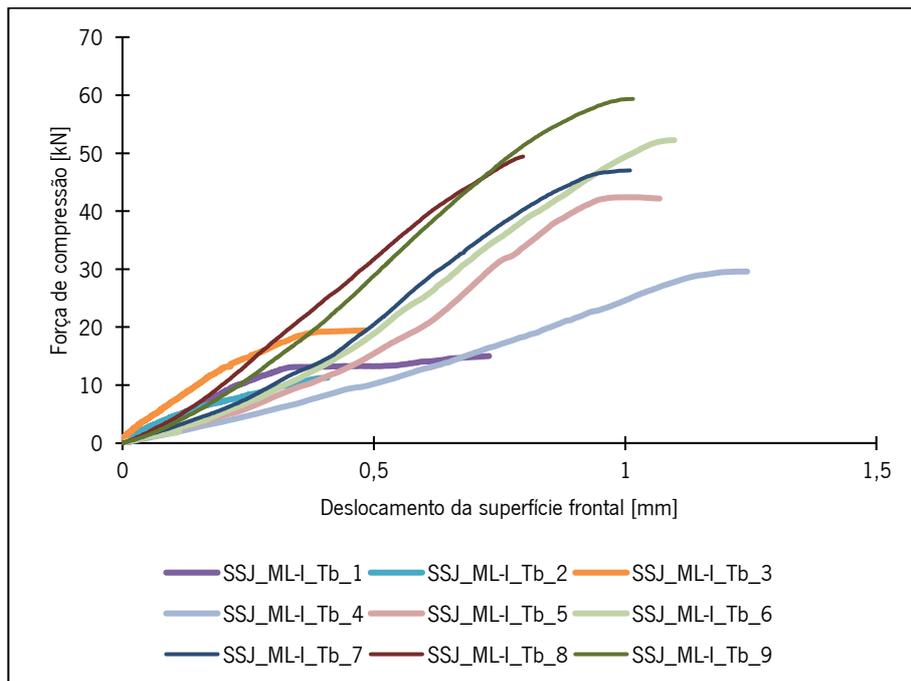
Figura I.9 - Gráficos de força de compressão na Perna por Deslocamento da superfície frontal dos 9 provetes do grupo SSJ_ML-I_Tb.

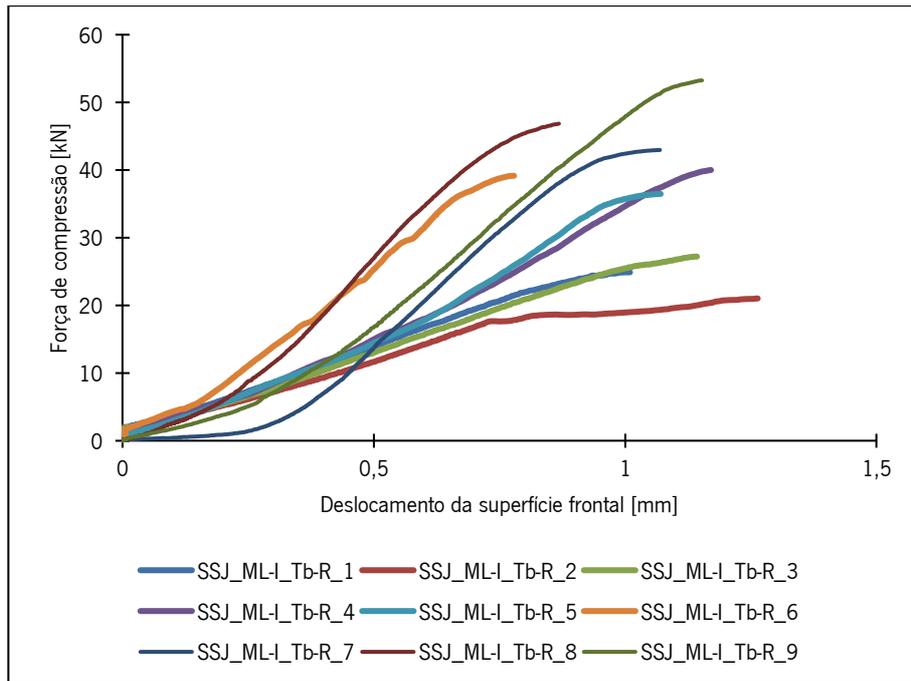
Figura I.10 - Gráficos de força de compressão na Perna por Deslocamento da superfície frontal dos 9 provetes do grupo SSJ_ML-I_Tb-R.

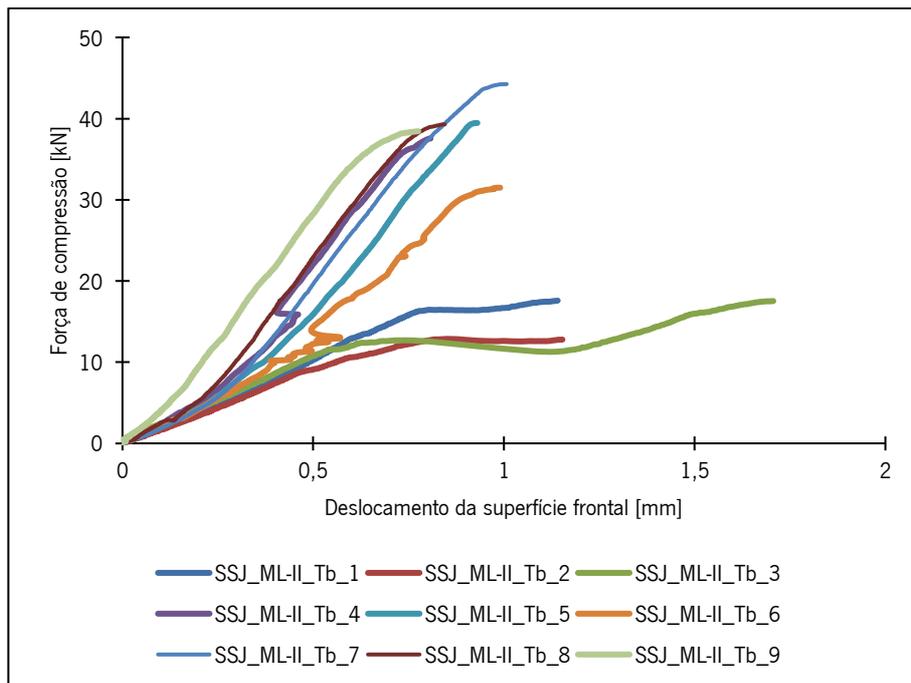
Figura I.11 - Gráficos de força de compressão na Perna por Deslocamento da superfície frontal dos 9 provetes do grupo SSJ_ML-II_Tb.

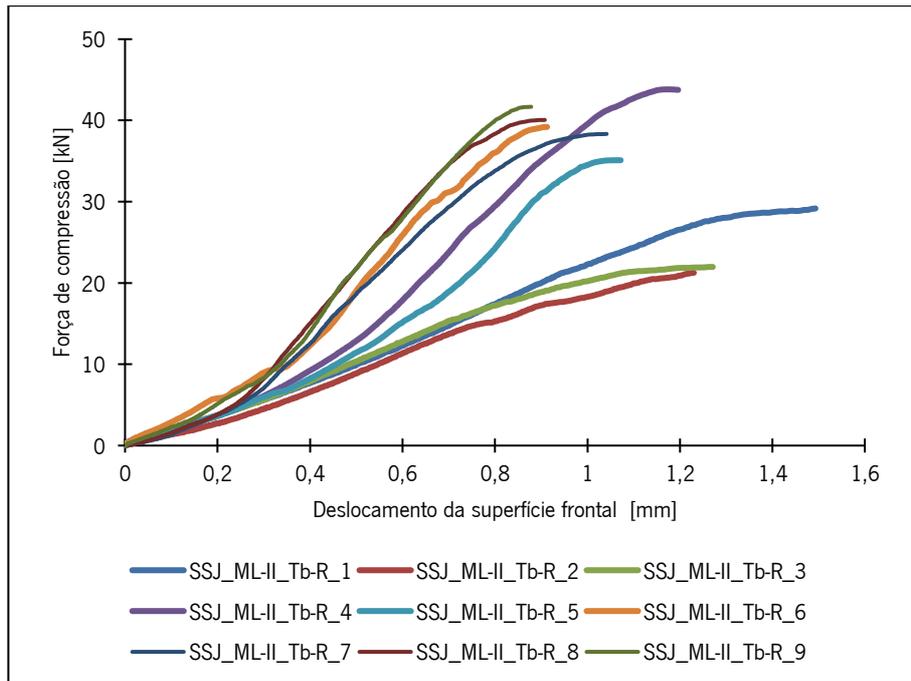
Figura I.12 - Gráficos de força de compressão na Perna por Deslocamento da superfície frontal dos 9 provetes do grupo SSJ_ML-II_Tb-R.

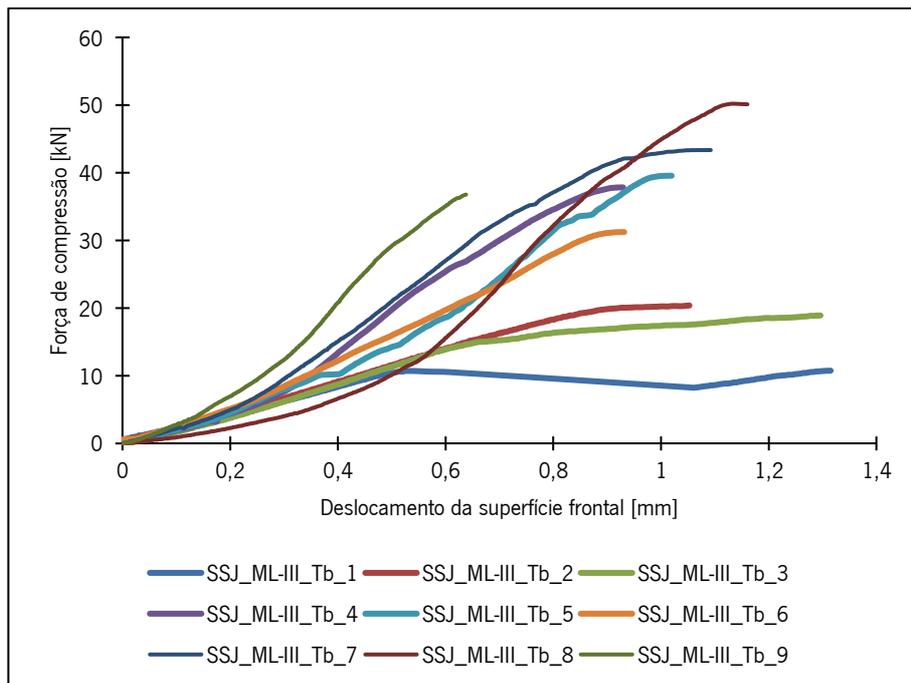
Figura I.13 - Gráficos de força de compressão na Perna por Deslocamento da superfície frontal dos 9 provetes do grupo SSJ_ML-III_Tb.

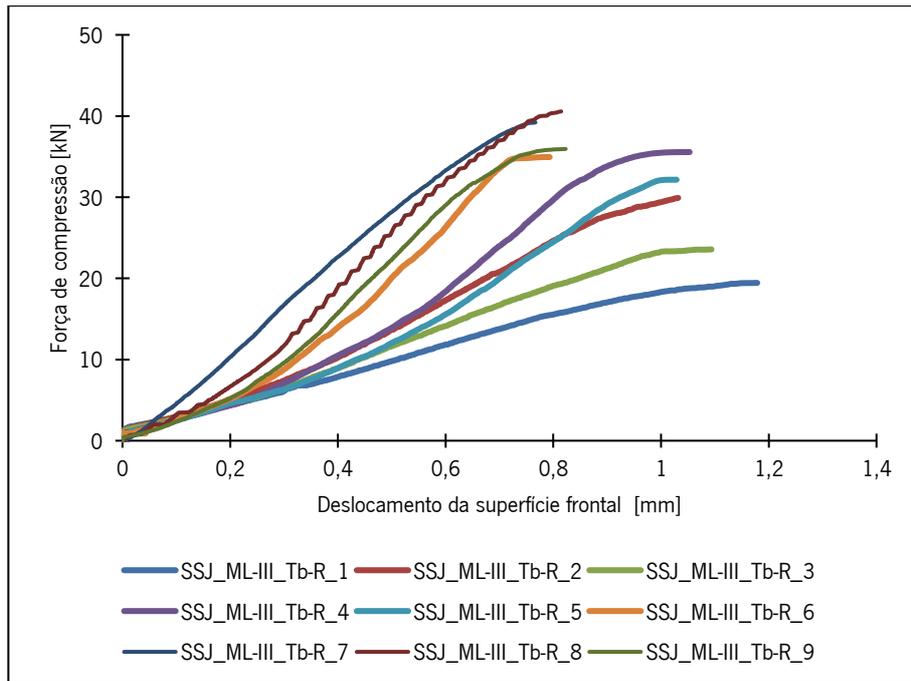
Figura I.14 - Gráficos de força de compressão na Perna por Deslocamento da superfície frontal dos 9 provetes do grupo SSJ_ML-III_Tb-R.

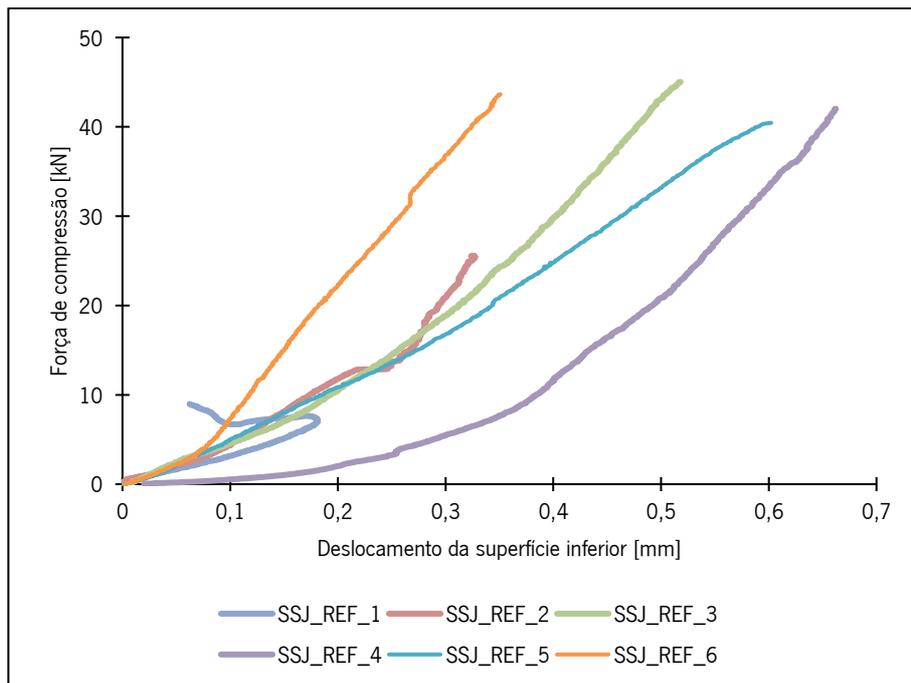
Figura I.15 - Gráficos de força de compressão na Perna por Deslocamento da superfície inferior dos 6 provetes do grupo de referência (SSJ_REF).

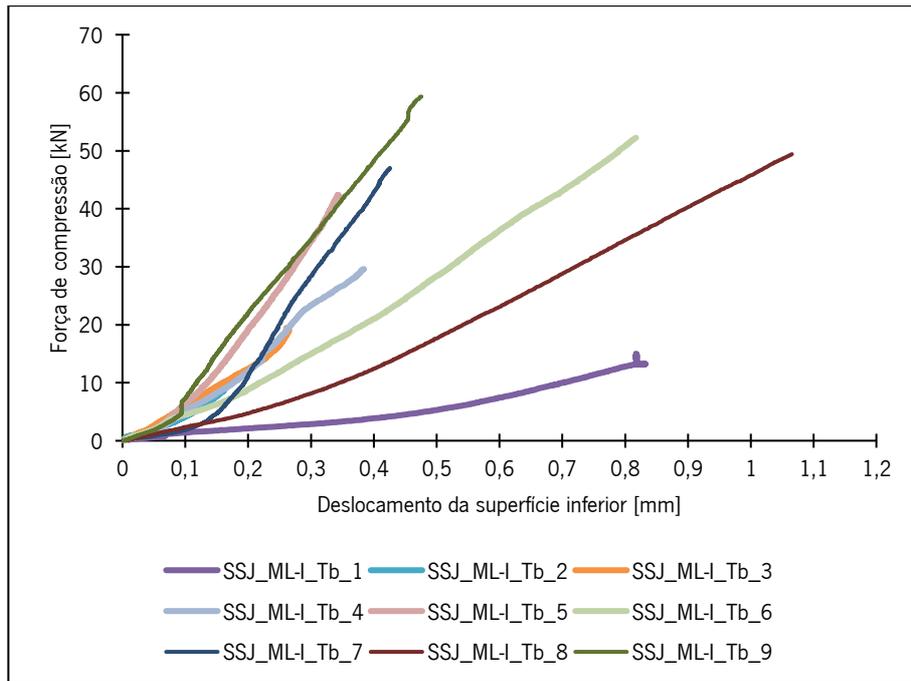
Figura I.16 - Gráficos de força de compressão na Perna por Deslocamento da superfície inferior dos 9 provetes do grupo SSJ_ML-I_Tb.

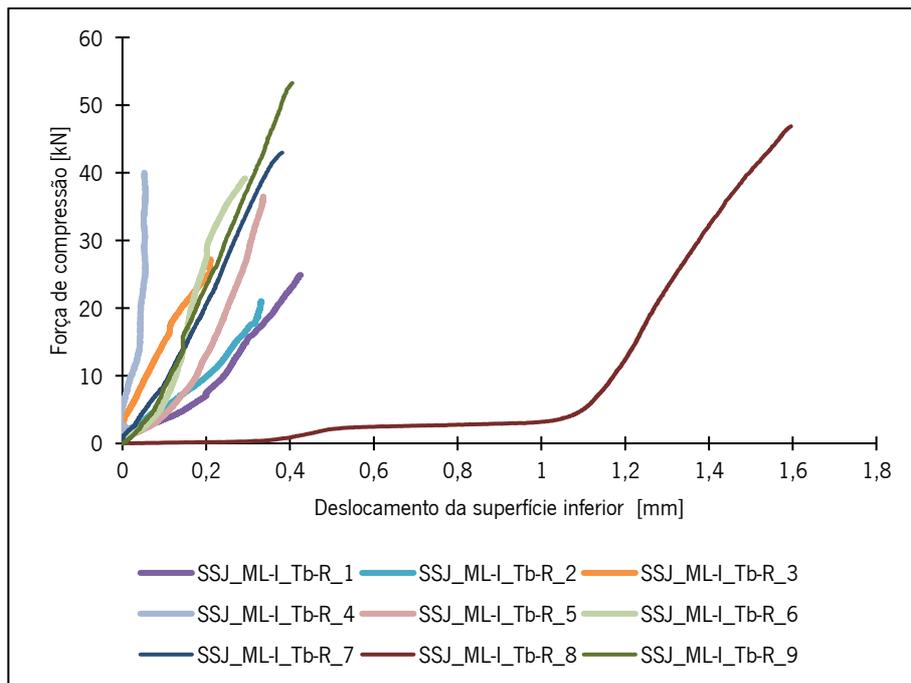
Figura I.17 - Gráficos de força de compressão na Perna por Deslocamento da superfície inferior dos 9 provetes do grupo SSJ_ML-I_Tb-R.

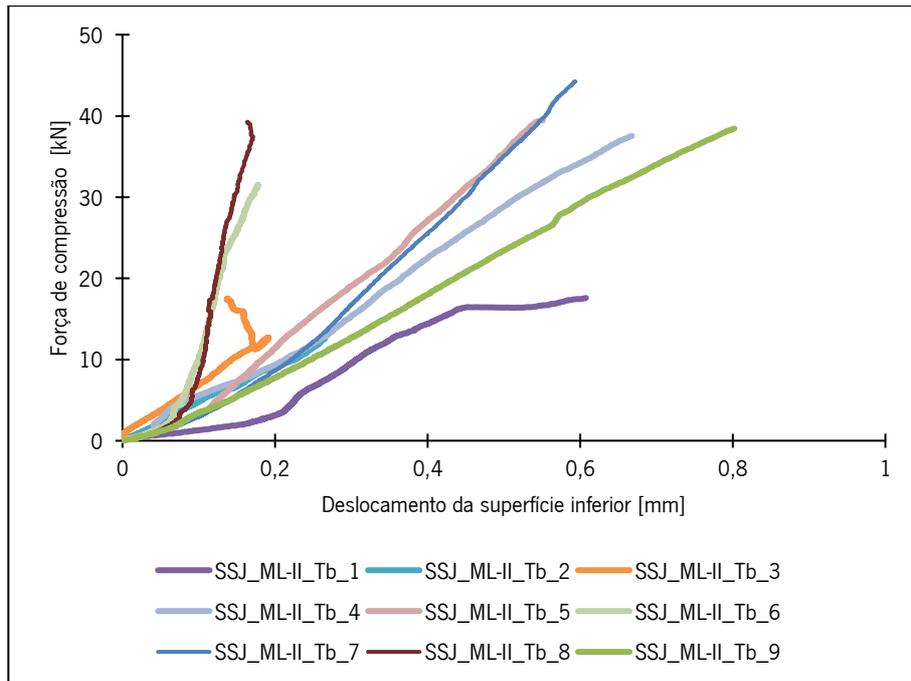
Figura I.18 - Gráficos de força de compressão na Perna por Deslocamento da superfície inferior dos 9 provetes do grupo SSJ_ML-II_Tb.

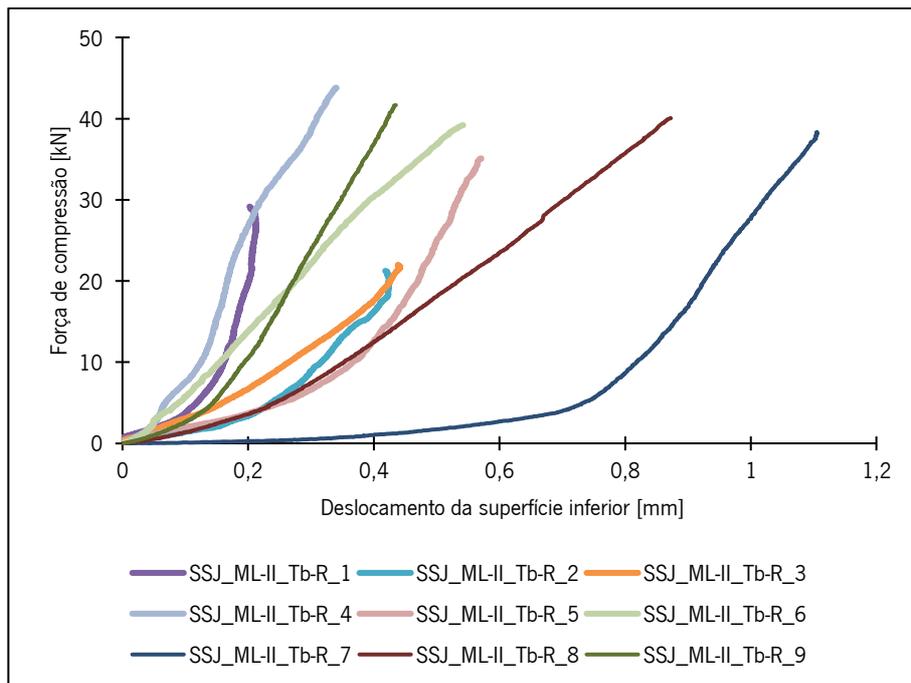
Figura I.19 - Gráficos de força de compressão na Perna por Deslocamento da superfície inferior dos 9 provetes do grupo SSJ_ML-II_Tb-R.

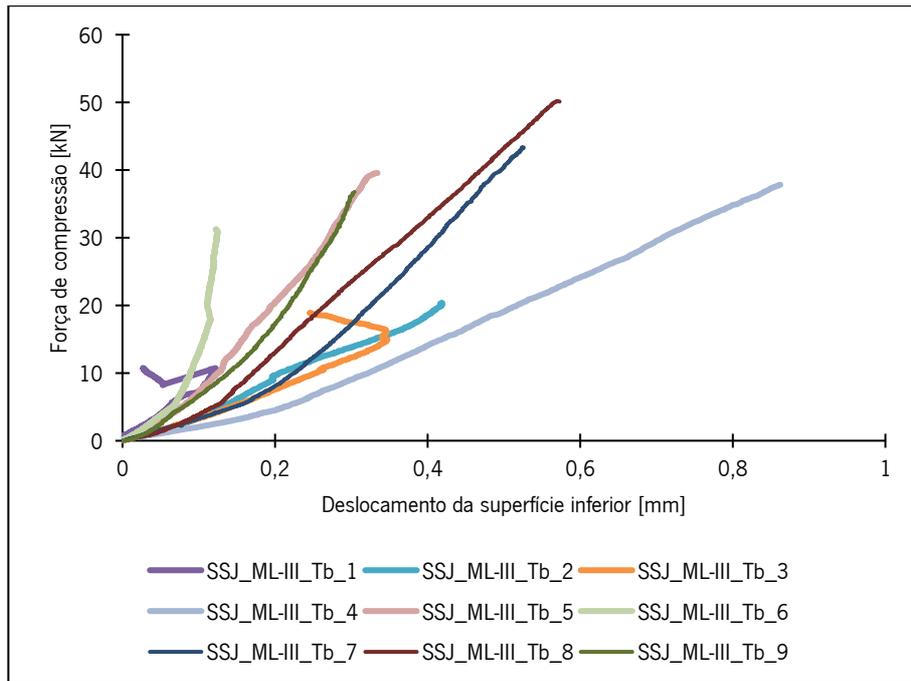
Figura I.20 - Gráficos de força de compressão na Perna por Deslocamento da superfície inferior dos 9 provetes do grupo SSJ_ML-III_Tb.

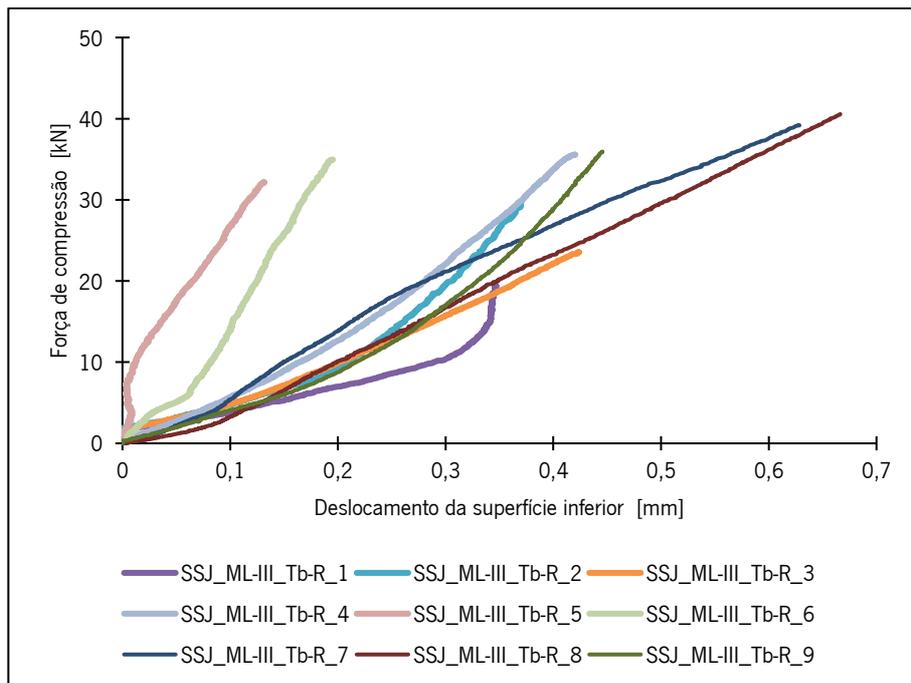
Figura I.21 - Gráficos de força de compressão na Perna por Deslocamento da superfície inferior dos 9 provetes do grupo SSJ_ML-III_Tb-R.

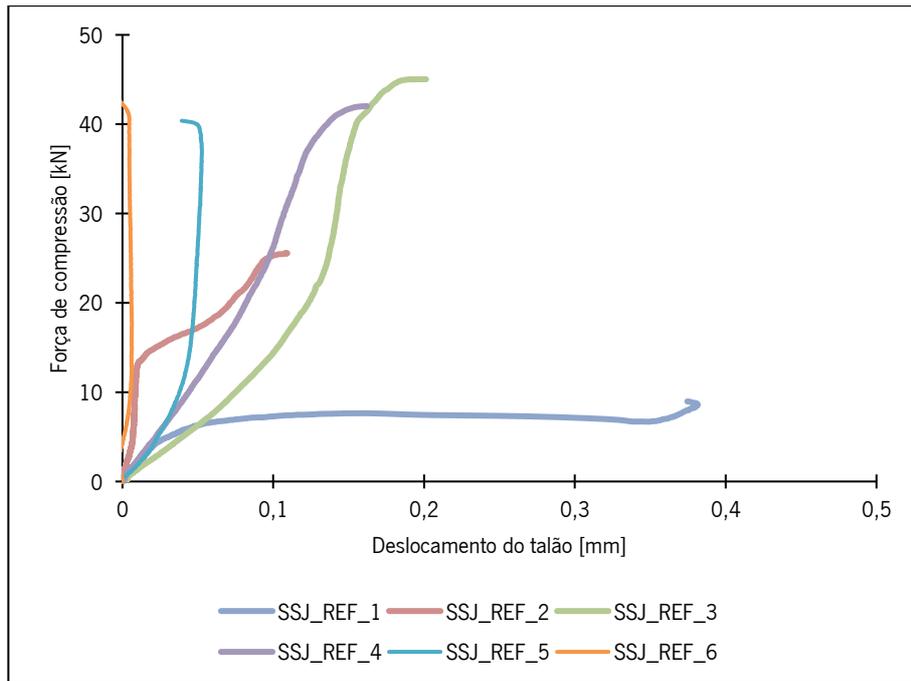
Figura I.22 - Gráficos de força de compressão na Perna por Deslocamento do talão dos 6 provetes do grupo de referência (SSJ_REF).

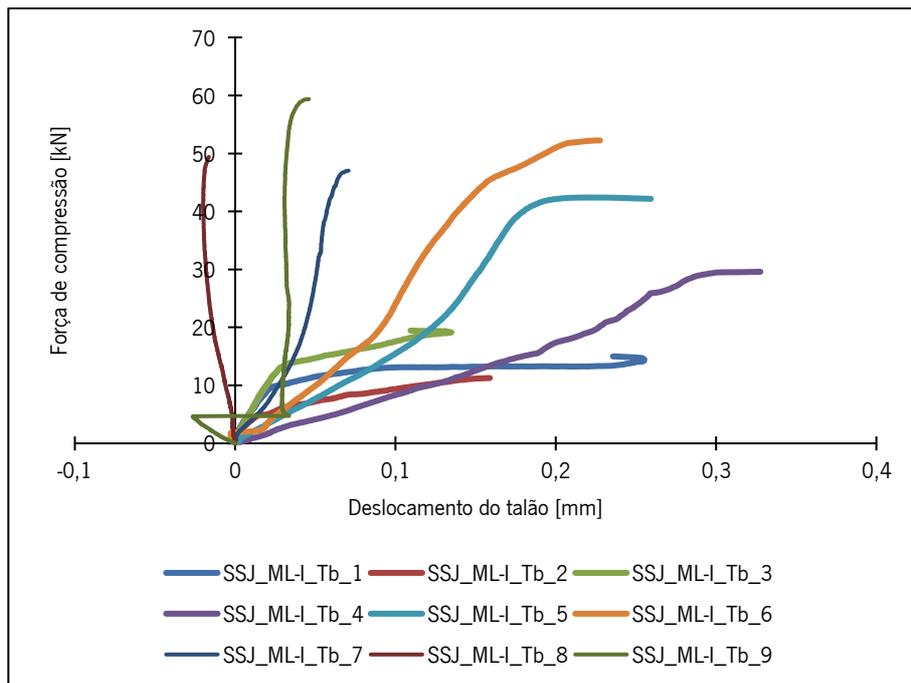
Figura I.23 - Gráficos de força de compressão na Perna por Deslocamento do talão dos 9 provetes do grupo SSJ_ML-I_Tb.

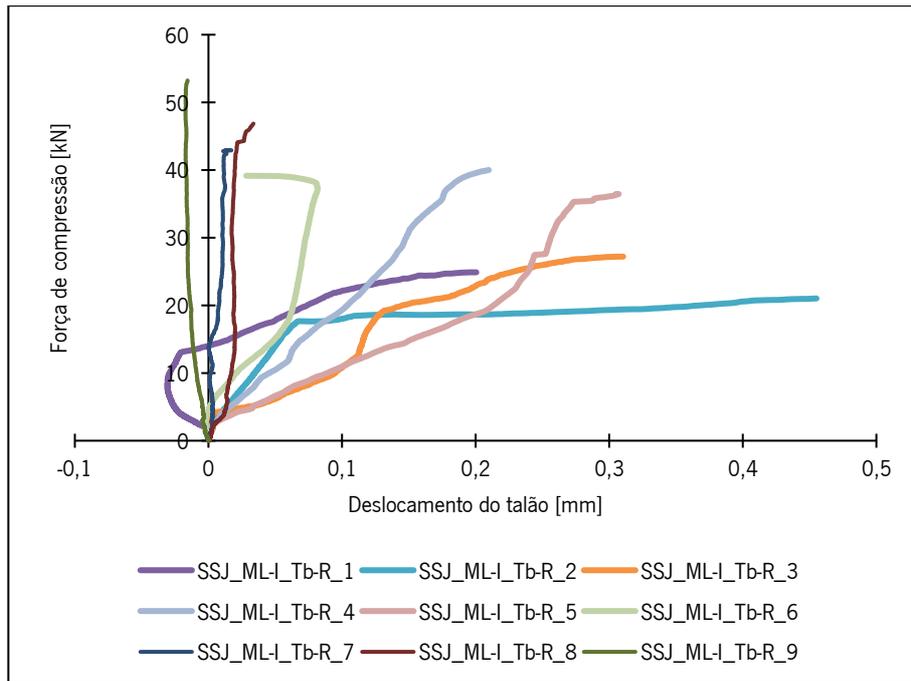
Figura I.24 - Gráficos de força de compressão na Perna por Deslocamento do talão dos 9 provetes do grupo SSJ_ML-I_Tb-R.

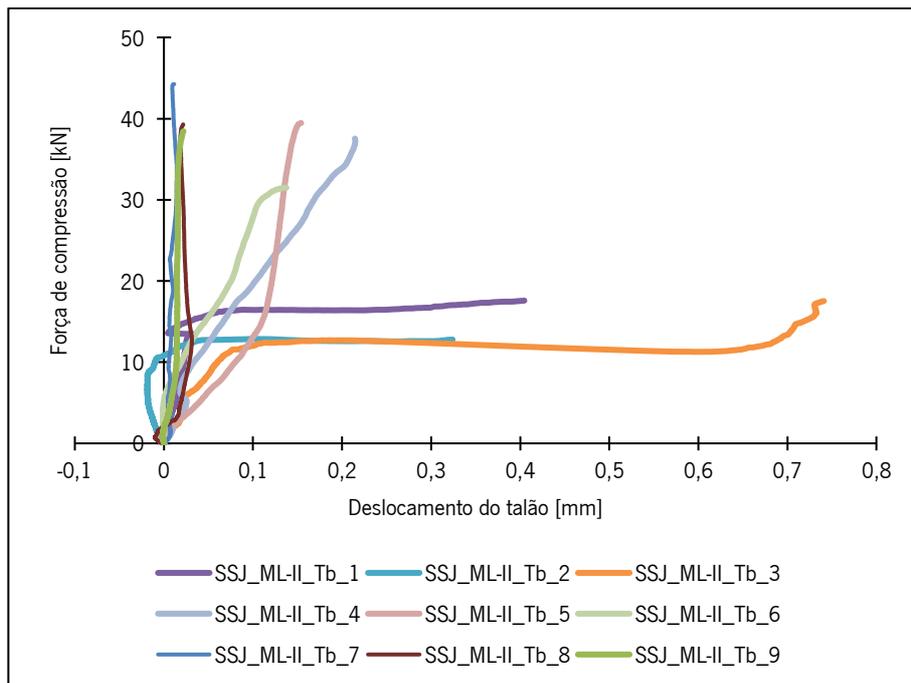
Figura I.25 - Gráficos de força de compressão na Perna por Deslocamento do talão dos 9 provetes do grupo SSJ_ML-II_Tb.
