Estruturas antigas de casquinha. Avaliação do impacto do caruncho pequeno por simulação da degradação.

Uminho | 2022

**Estruturas antigas de casquinha. Avaliação
do impacto do caruncho pequeno por
simulação da degradação**

Dissertação de Mestrado
Construção e Reabilitação Sustentáveis

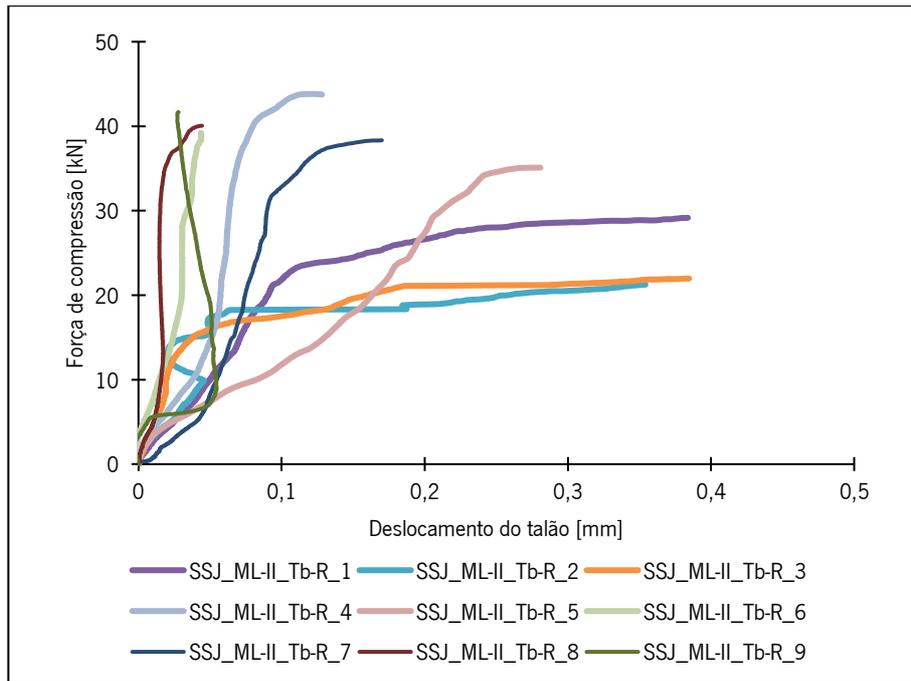
Figura I.26 - Gráficos de força de compressão na Perna por Deslocamento do talão dos 9 provetes do grupo SSJ_ML-II_Tb-R.

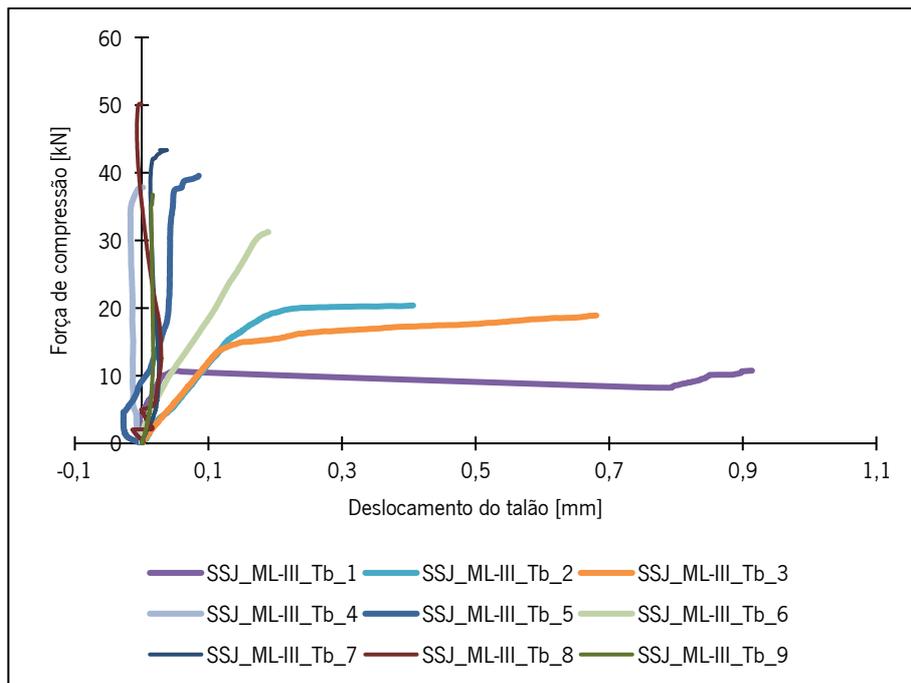
Figura I.27 - Gráficos de força de compressão na Perna por Deslocamento do talão dos 9 provetes do grupo SSJ_ML-III_Tb.

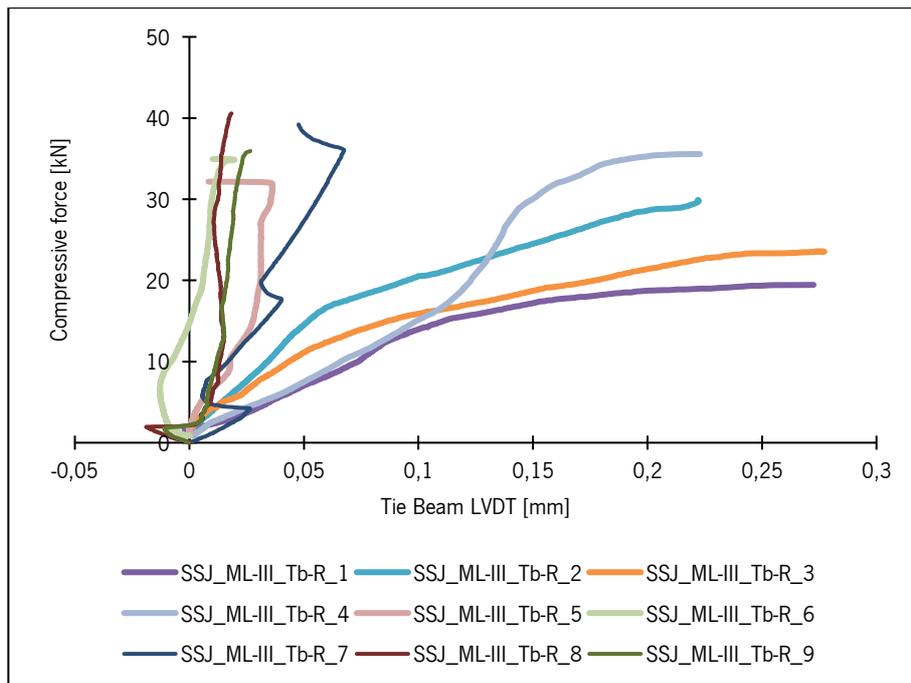
Figura I.28 - Gráficos de força de compressão na Perna por Deslocamento do talão dos 9 provetes do grupo SSJ_ML-III_Tb-R.
