**Melhoria da qualidade numa linha de
produção usando a metodologia seis
sigma**

Dissertação de Mestrado Integrado em Engenharia e Gestão
Industrial

A presente dissertação teve como objetivo a redução dos componentes danificados numa linha de produção de placas eletrónicas. Este projeto foi desenvolvido na empresa Aptiv de Braga, no departamento de Engenharia de Qualidade.

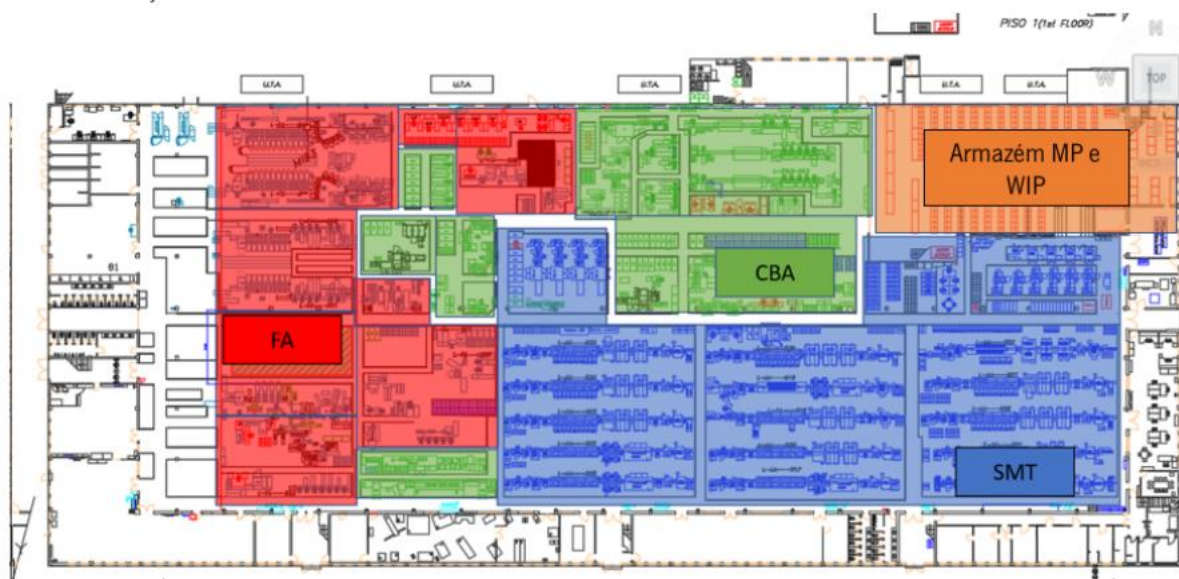
Figura 12: Layout do edifício 1.

O processo produtivo de edifício 1 é constituído por três secções: a interseção automática de componentes eletrónicos, SMT (*Surface Mount Technology*), inserção manual de componentes eletrónicos, CBA (*Circuit Board Assembly*) e Montagem Final (Figura 12).

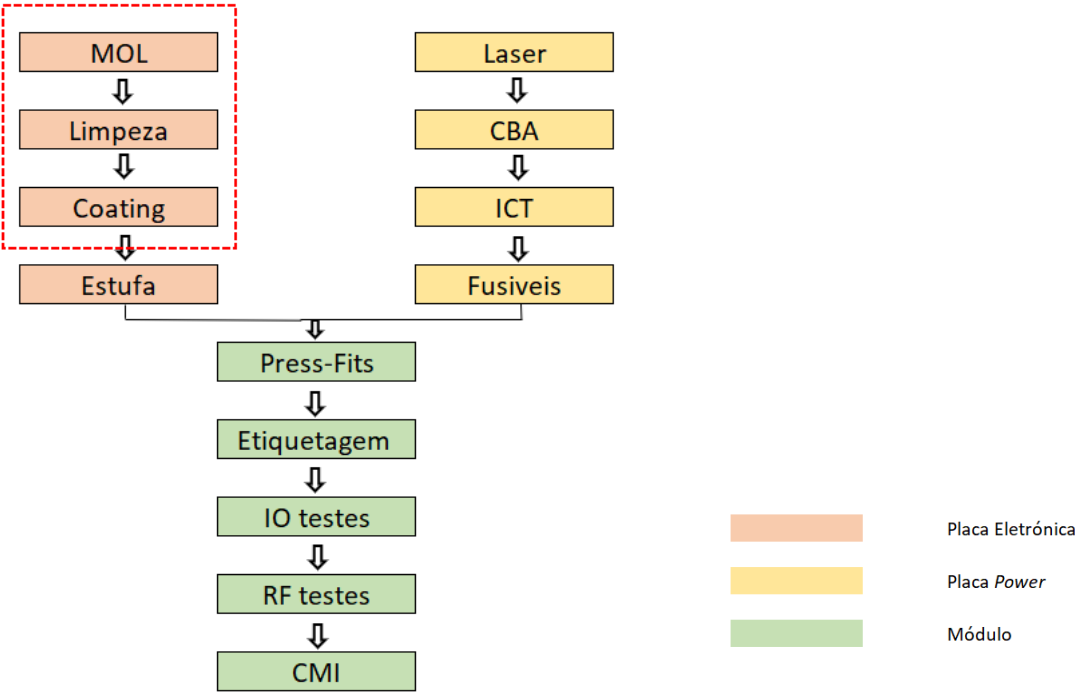
Figura 31: Restrição da área de análise.

Através da análise da tabela, é possível concluir que 100% dos componentes danificados ocorreram antes do *coating*. Assim, é possível restringir a área de estudo para as assinaladas na Figura 31. É de notar que o *coating* também entra no processo, uma vez que os componentes podem ser danificados no *loading* do mesmo.

Com o propósito de restringir o local de ocorrência de danificação dos componentes na linha, foi realizado uma análise, com o apoio do técnico da linha, de forma a identificar se os danos ocorriam antes ou depois do *coating*. Aquando o estudo da delimitação da zona de ocorrência de defeitos, foi também registado a direção (arrancado, esquerda-direita, direita-esquerda, cima-baixo e baixo-cima) que o componente foi danificado, de modo a estudar em que posto do trabalho e em que local específico do posto de trabalho pode ter ocorrido. O estudo pode ser verificado na Tabela 2.

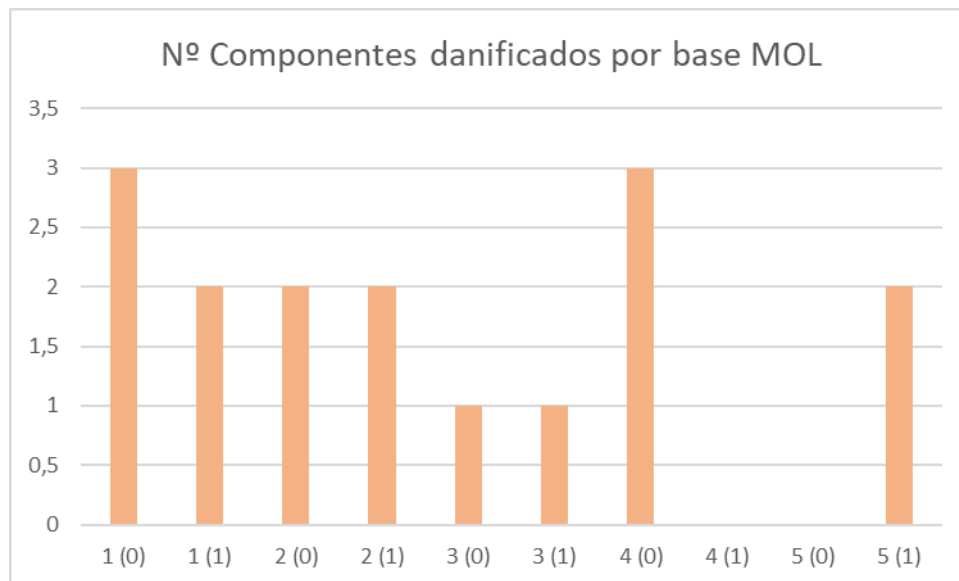
Figura 34: Número de componentes danificados por MOL.

O posto de trabalho de MOL incorpora cinco máquinas, numeradas de 1 a 5. Por sua vez, cada máquina possui duas bases, a da esquerda e a da direita. De modo a verificar se há relação entre o número da base MOL, o lado da base e o número de componentes danificados verificou-se para os dados da tabela 1, através da ferramenta *Production Yield Monitoring System*, qual o MOL pelo qual cada placa eletrónica passou. A base da esquerda é classificada com o número 0 e a da direita com o número 1. Este estudo encontra-se na Figura 34.

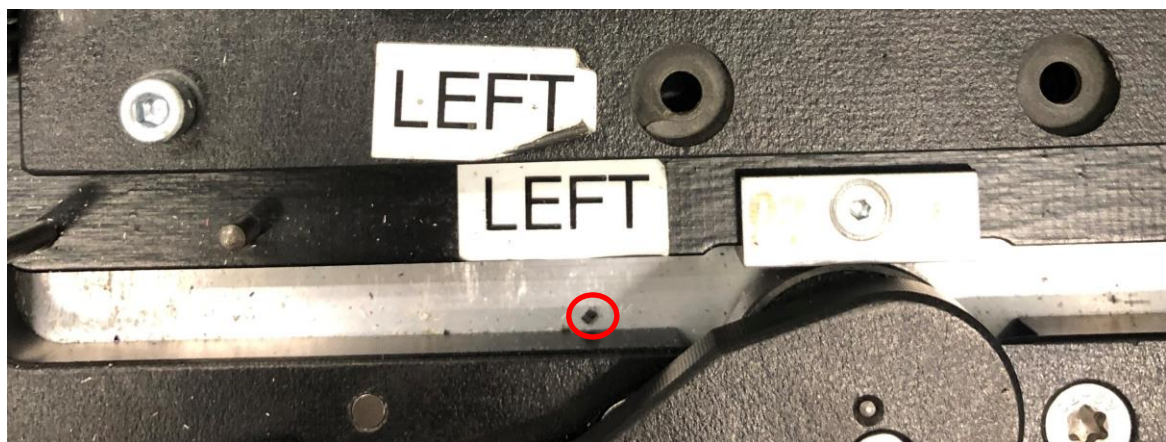
Figura 38: Evidência de componentes na base do MOL.

Além disso, observou-se a existência de componentes na base o que permitiu concluir que de facto havia evidência da danificação de componentes naquela zona (Figura 38). A existência destes componentes significa que os mesmos foram arrancados da placa, o que poderá acontecer quando os componentes chocam na barra de plástico.

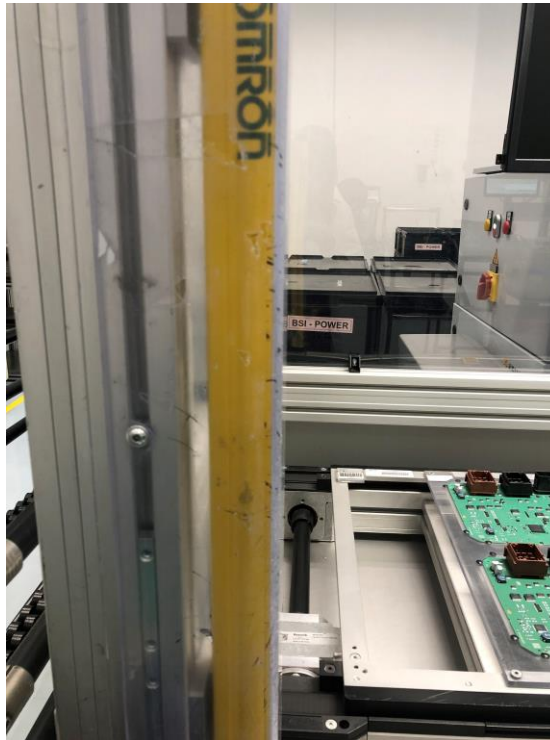
Figura 43: Evidência de choque das placas na barra de segurança.

Ainda relativamente à causa da máquina, seguiu-se para análise dos componentes danificados devido à barra de segurança onde se verificou que as mesmas apresentavam marcas pretas (Figura 43) podendo representar o embate do tabuleiro, ao trocar o tabuleiro do lado do *load* para o lado do *unload* bem como evidência de desgaste, possivelmente causado pelo choque das placas na mesma ao realizar o *unload* das placas da paleta de limpeza.

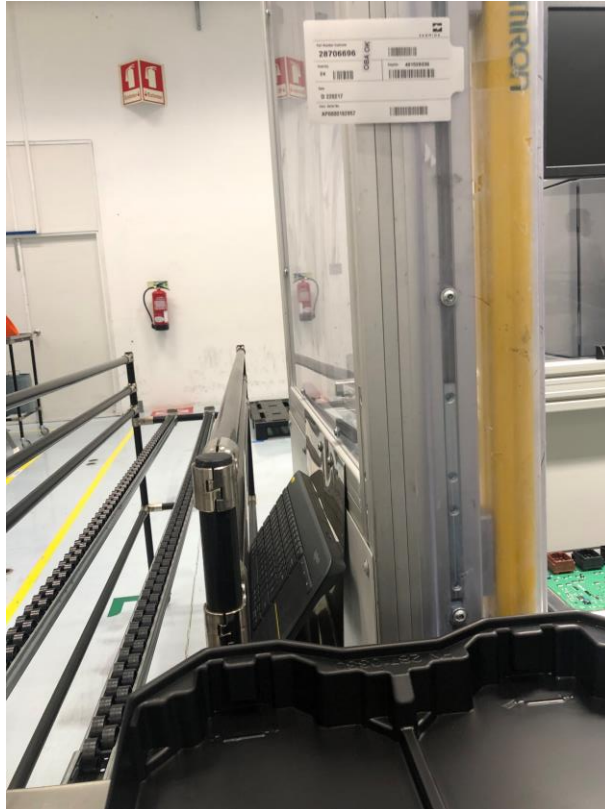
Figura 44: Tabuleiro distanciado do operador.

Além disso, o movimento do *unload* da paleta de limpeza aumentava o risco de choque na barra de segurança, uma vez que o tabuleiro para colocar as placas se encontrava distanciado do operador, devido a um suporte de teclado, posicionado entre a rampa e a máquina da limpeza, obrigando a uma movimentação mais próxima da barra de segurança (Figura 44).

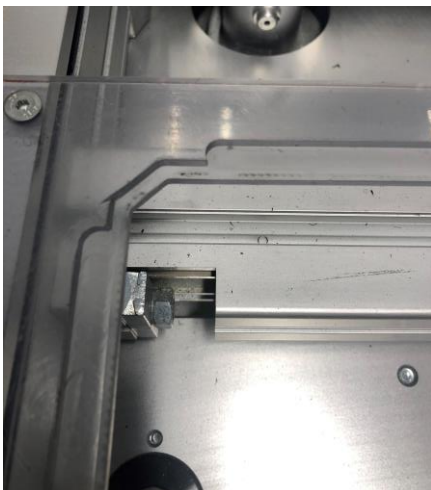
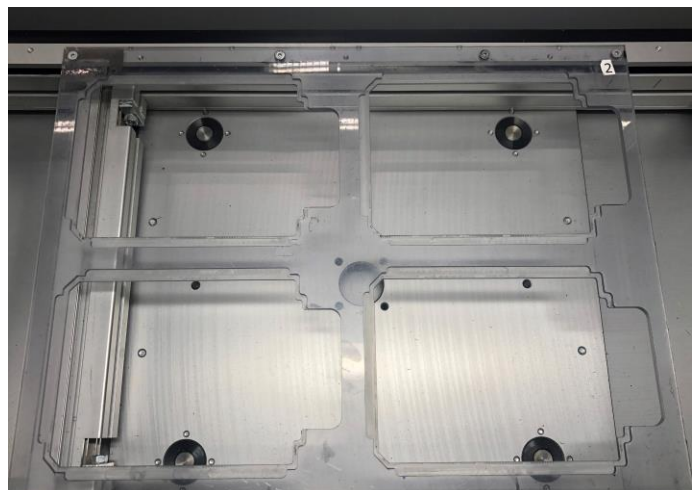
Figura 45: Arestas pontiagudas da paleta da PCB Cleaning.

Ao observar o posto de limpeza verificou-se ainda que as arestas da base onde a placa é colocada para ir à limpeza são salientes, (Figura 45) representando um risco elevado de danificação dos componentes nas extremidades da placa, durante o movimento de *load* e *unload* das mesmas.

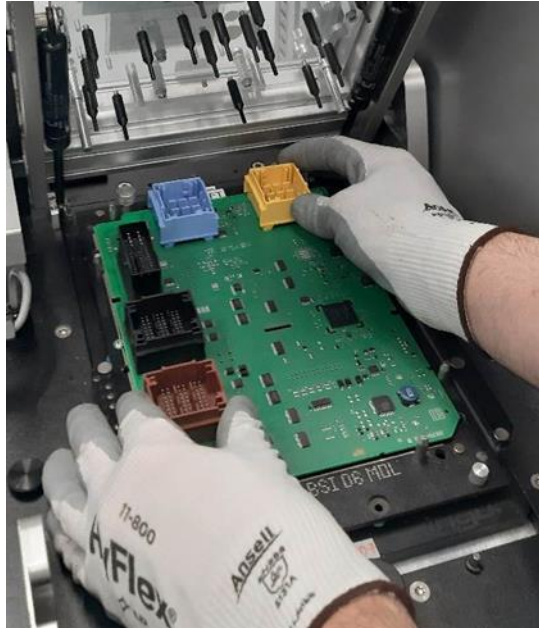
Figura 49: Correto manuseamento das placas.

No que diz respeito à mão de obra, esta pode ser devida à falta de *standardwork* dos operadores. Na Figura 49 está representado o correto manuseamento das placas que consiste em segurar no conector amarelo com a mão direita e no conector castanho com a mão esquerda.

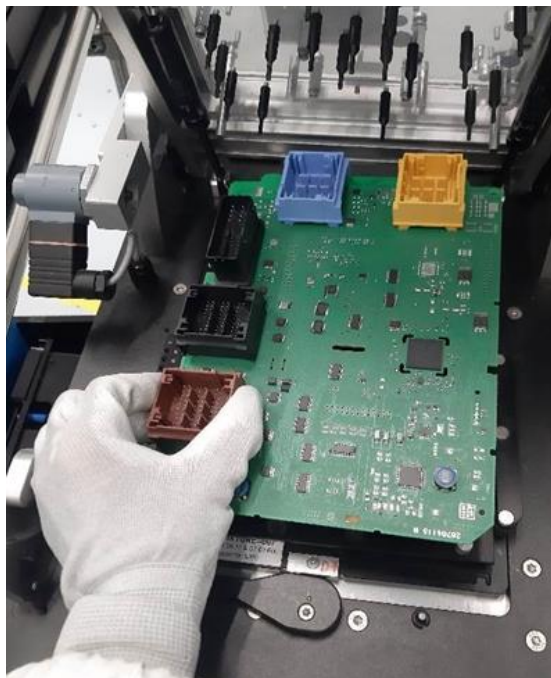
Figura 50: Incorreto manuseamento das placas.

Após alguns dias de observação da linha, foi possível verificar que grande parte dos colaboradores não seguia a instrução de trabalho, manuseando a placa apenas com uma mão (Figura 50) o que provoca maior instabilidade no *load* e *unload* devido à perda de sensibilidade consequência do incorreto manuseamento nos postos de trabalhos, nomeadamente em postos críticos como o MOL, a limpeza e o *coating*.

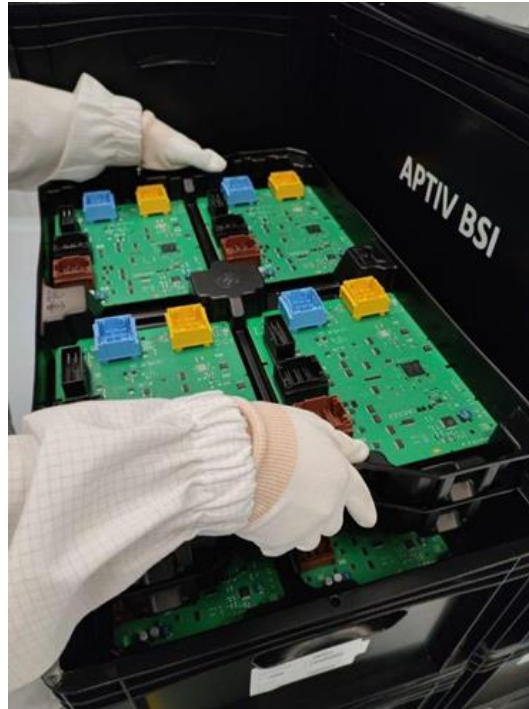
Figura 54: Correto manuseamento dos tabuleiros.

O correto manuseamento é retirar dois tabuleiros das caixas, com as duas mãos através de um movimento vertical (Figura 54).

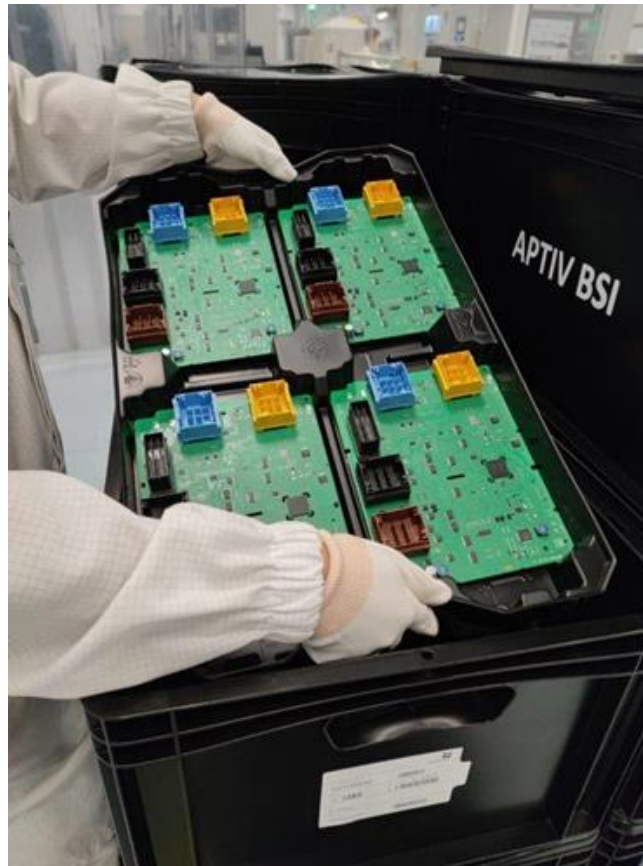
Figura 55: Incorreto manuseamento dos tabuleiros.

No entanto, verificou-se que os colaboradores de modo a terem de ir menos vezes às caixas e às rampas de WIP manuseiam mais que dois tabuleiros e de forma incorreta, isto é, em vez de executarem um movimento vertical executam um movimento oblíquo (Figura 55) podendo provocar a danificação dos componentes D22 e D23, devido ao choque do tabuleiro superior na parte de cima da placa eletrónica do tabuleiro inferior.

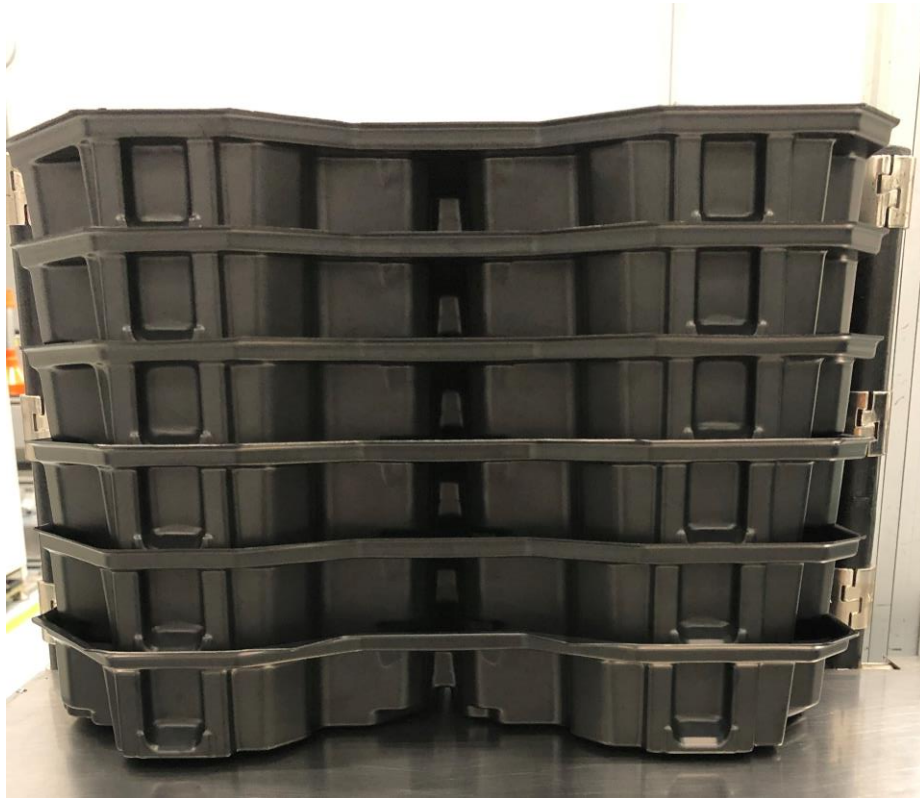
Figura 56: Tabuleiros bem posicionados.

Além disso, os tabuleiros só podem ser encaixados de uma forma (Figura 56). No entanto, por vezes os operadores posicionam-nos ao contrário (Figura 57) havendo por isso, maior probabilidade de danificação dos componentes localizados na parte superior da placa eletrónica, devido à possibilidade de queda do tabuleiro superior nas placas localizadas no tabuleiro inferior.

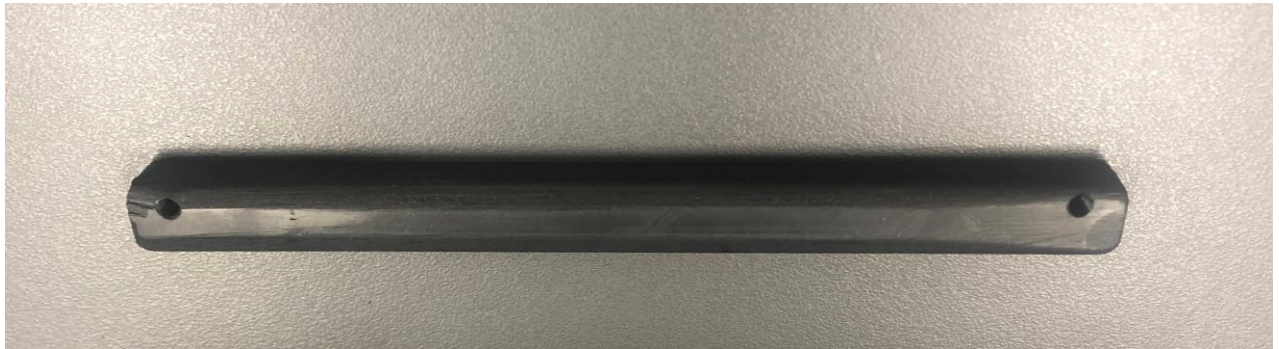
Figura 59: Nivelamento da barra de proteção.

Relativamente aos componentes danificados devido às elevações de plástico, figura 39, inicialmente foi proposta o nivelamento das mesmas de forma a reduzir a altura e conseqüente probabilidade de choque das placas eletrônicas no *load* das mesmas (Figura 59).

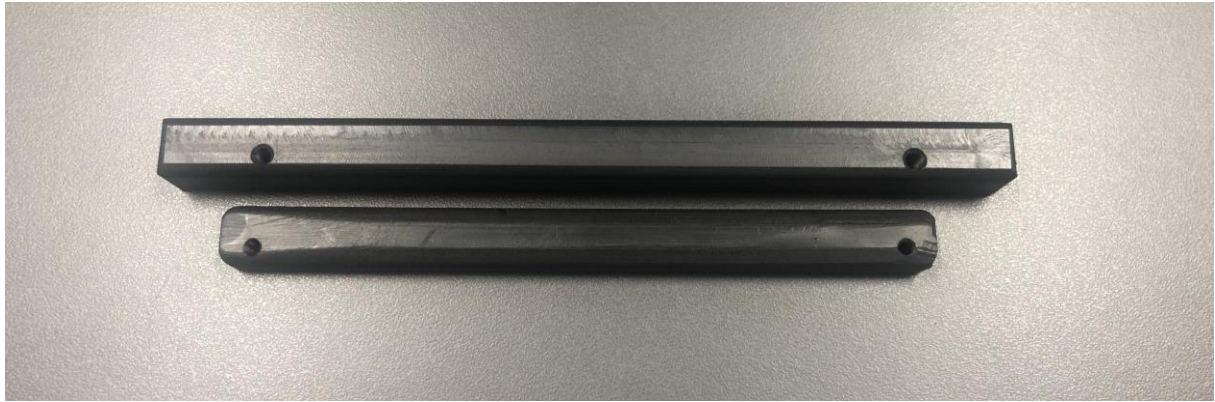
Figura 61: Barra antiga vs barra nova.

Deste modo, foi proposta o aumento da altura e largura da barra de proteção (Figura 61) com o propósito de combater o problema do pino guia ser superior à barra, eliminando a possibilidade de choque na mesma (Figura 62).

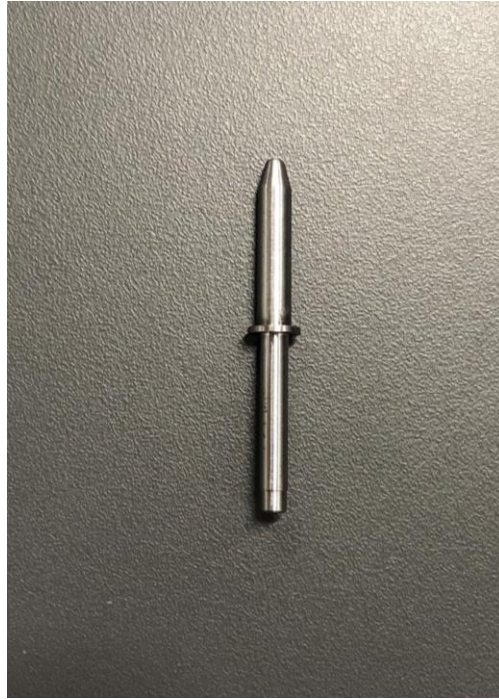
Figura 65: Nova proposta de pino.

No que diz respeito à causa dos pinos guia não *standard*, sugeriu-se a alteração dos mesmos de modo a torná-los iguais. Desta forma, através do estudo do posto de trabalho, identificou-se qual seria o tamanho ideal de pinos bem como o formato adequado. Relativamente ao tamanho determinou-se um que fosse visível para o encaixe de modo a garantir a correta colocação nos mesmos. Por sua vez, o formato ideal seria arredondado de modo a permitir o fácil encaixe das placas eletrônicas. A proposta de pinos está representada na Figura 65. Foi solicitado um pedido de orçamento ao fornecedor para os 24 pinos necessários. Após esta definição, foi marcada uma reunião com a equipa de modo a apresentar a alteração com o propósito de justificar o orçamento inerente à alteração. Após a apresentação, os mesmos foram aprovados e foi lançado o pedido ao fornecedor.

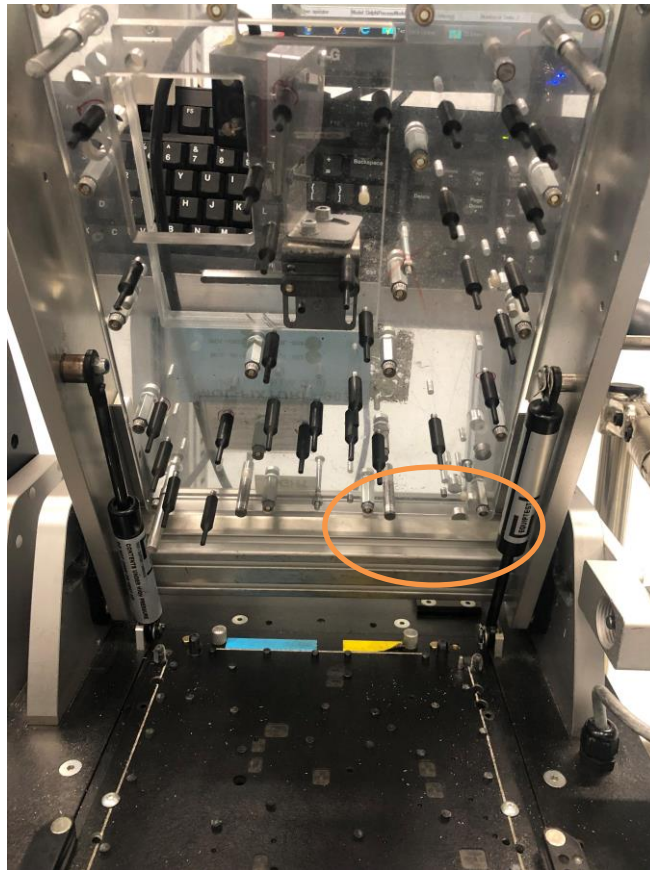
Figura 66: Remoção dos pinos superiores.

Relativamente à causa ergonomicamente mal projetado correspondente aos pinos superiores impedirem a fácil colocação das placas foi avaliada a possibilidade de retirar os pinos das extremidades de modo a facilitar o correto manuseamento das placas eletrónicas. Inicialmente foi retirada numa máquina MOL de modo a verificar se ocorriam falhas. Após verificar que não existiram danos inerentes à sua remoção, foram retiradas das restantes bases (Figura 66).

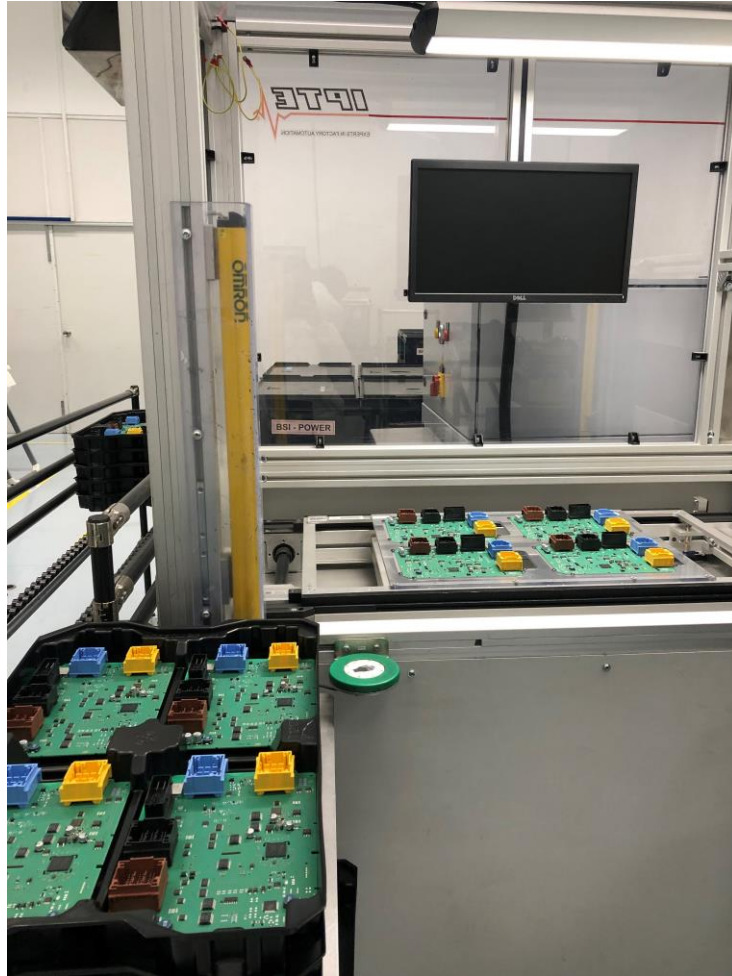
Figura 67: Aproximação da rampa à máquina.

Tendo por base a causa dos componentes danificados devido à barra de segurança, figura 45 e 46, procedeu-se à implementação de medidas de correção. Deste modo, de forma a resolver o problema da distância do tabuleiro ao operador, foi retirado o teclado que impedia a junção total da rampa à máquina, reduzindo desta forma a distância a percorrer no *unload* e consequentemente reduzir a probabilidade de choque com a barra de segurança. A situação atual pode ser verificada na Figura 67.

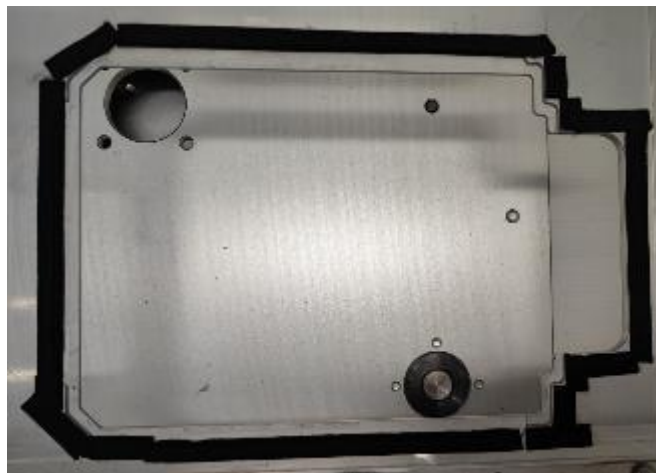
Figura 68: Paleta limpeza alterada.

Relativamente à causa das arestas salientes da máquina da limpeza foi sugerida a proteção das arestas com um material amortecedor de modo a reduzir a danificação no caso de impacto com a mesma. Neste sentido, foi aplicado um revestimento nas arestas (Figura 68).

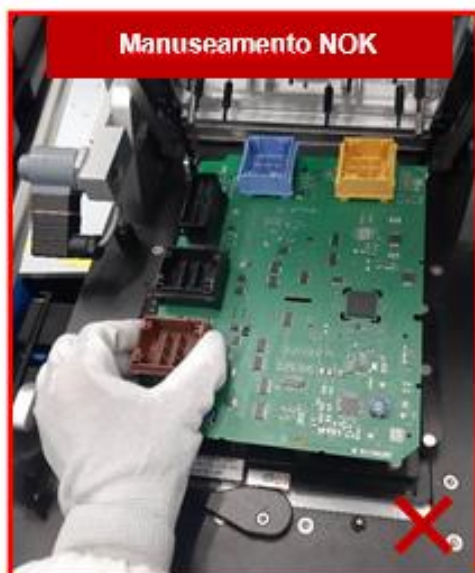
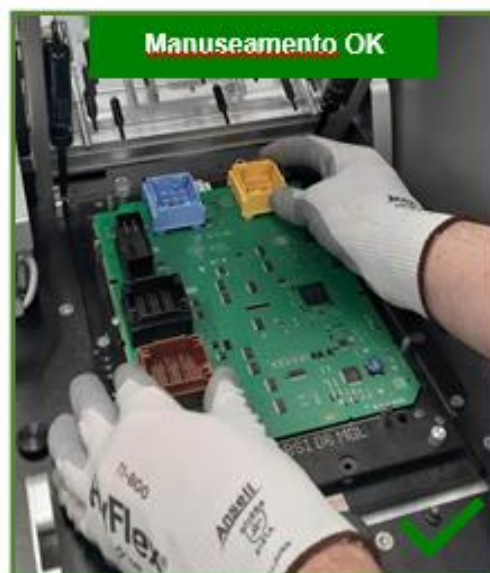
Mecanismo de falha: Ao manusear o PCB, apenas com uma mão, perde o controlo da placa e acaba por danificar os componentes eletrónicos que se encontram na parte inferior da mesma.

O que fazer para minimizar a falha? Pegar no PCB como está ilustrado na imagem "Manuseamento OK". Deve pegar com uma mão no conector castanho e com a outra no conector amarelo, inserindo a placa no MOL, guiando-se pelo pino superior.

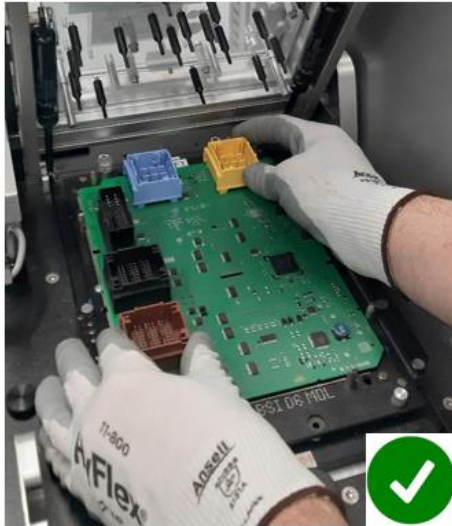
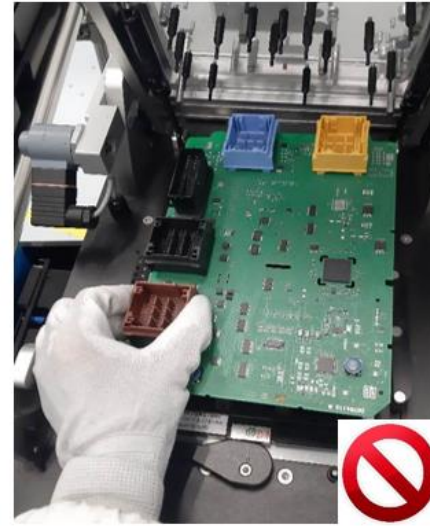
→ Manusear o PCB no conector amarelo, utilizando a mão direita e no conector castanho, utilizando a mão esquerda.

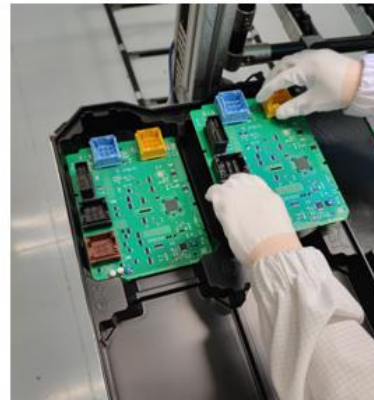
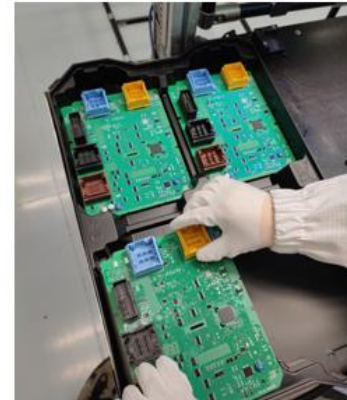
- Ao colocar o PCB no tabuleiro, inicialmente dispor na cavidade mais afastada, seguidas das mais próximas, como na sequência acima ilustrada;
- Ao retirar o PCB do tabuleiro, realiza-se a sequência inversa, isto é, começar pela cavidade mais próxima até à mais distante.

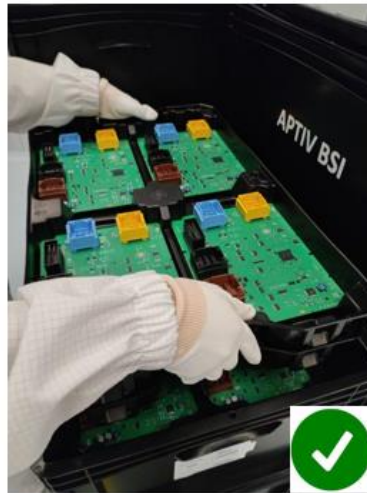
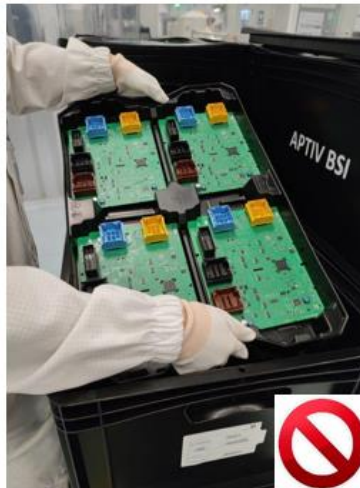
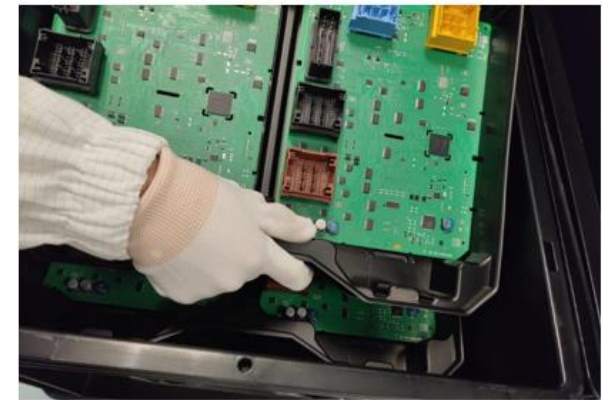
- Retirar dois tabuleiros da caixa, de cada vez, na vertical, utilizando as pegas laterais do tabuleiro;
- O operador deverá ser cauteloso na colocação dos dois tabuleiros na rampa do MOL, bem como em todo o fluxo da linha do BSI.

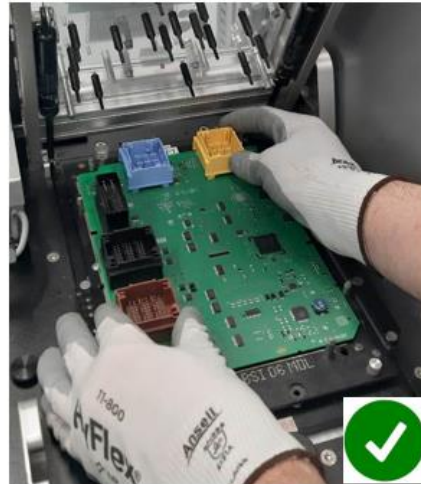
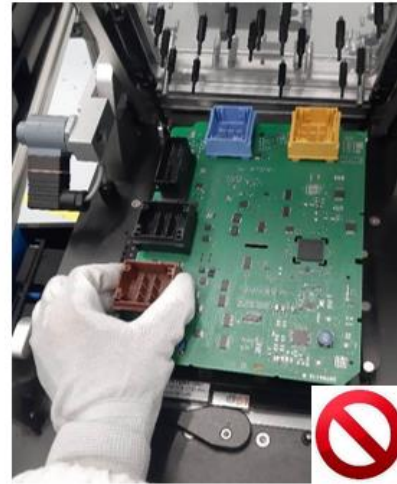
- Manusear o PCB no conector amarelo, utilizando a mão direita e no conector castanho, utilizando a mão esquerda.
- Ao colocar o PCB na base do MOL, guiar primeiro pelo pino superior e deixar pousar, lentamente, a placa;
- Ao manusear a placa, ter especial atenção à separação das bases de MOL, ilustrada na imagem à esquerda.

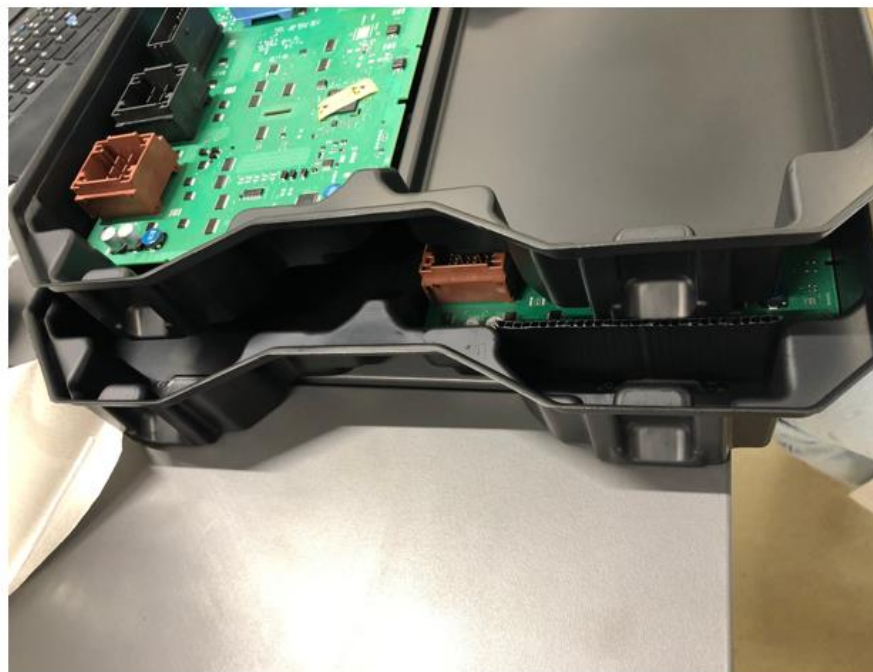
Se essas cavidades, do lado esquerdo do tabuleiro forem fechadas, reduz-se a probabilidade de embate do tabuleiro nos componentes D22 e D3. Desta forma, as placas seriam manuseadas todas pelo lado direito.
